## BEHEERSPLAN VOOR ONROEREND ERFGOED

### Domein Borgwal

Leenstraat 31-35

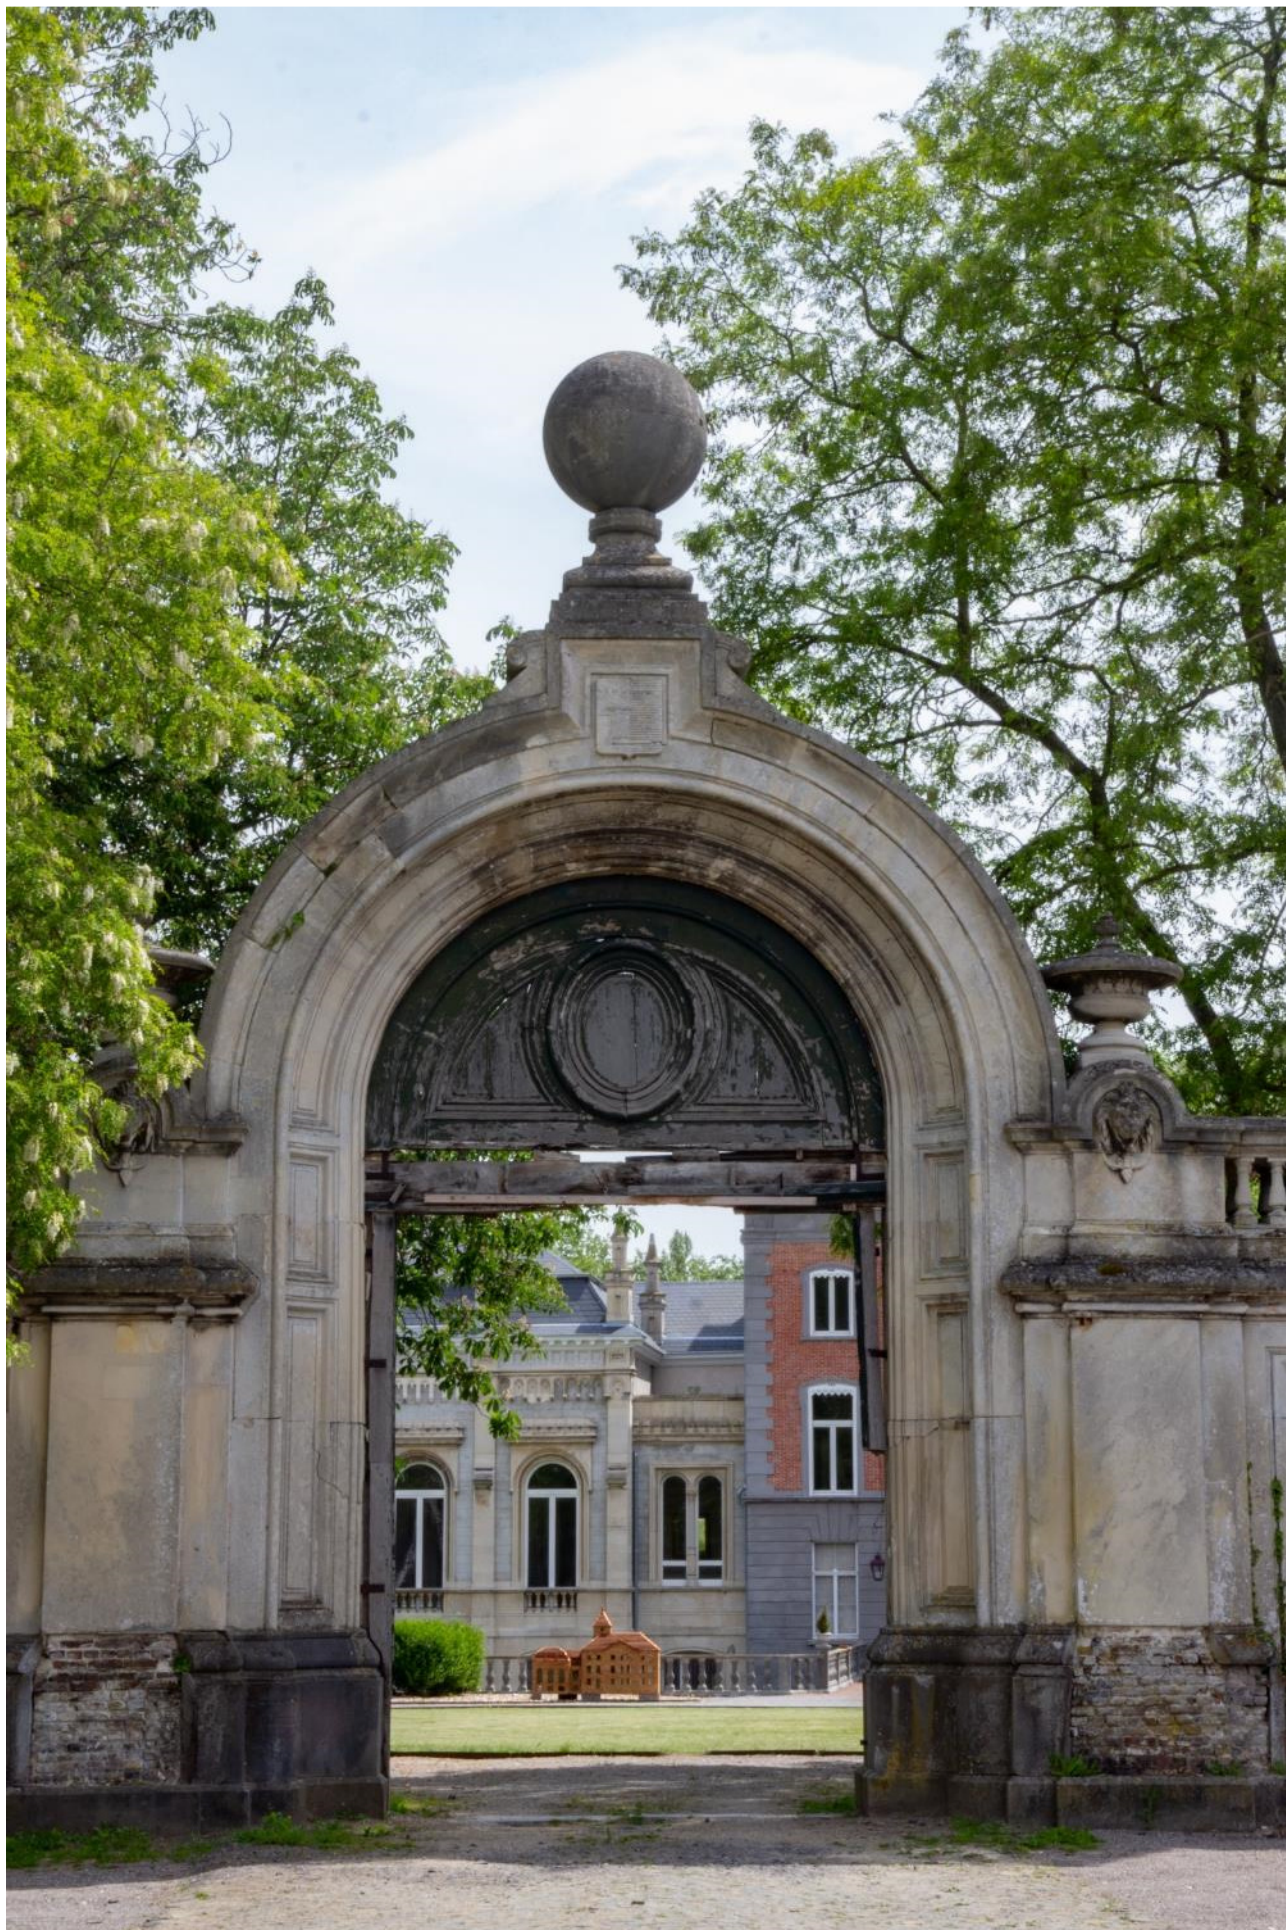
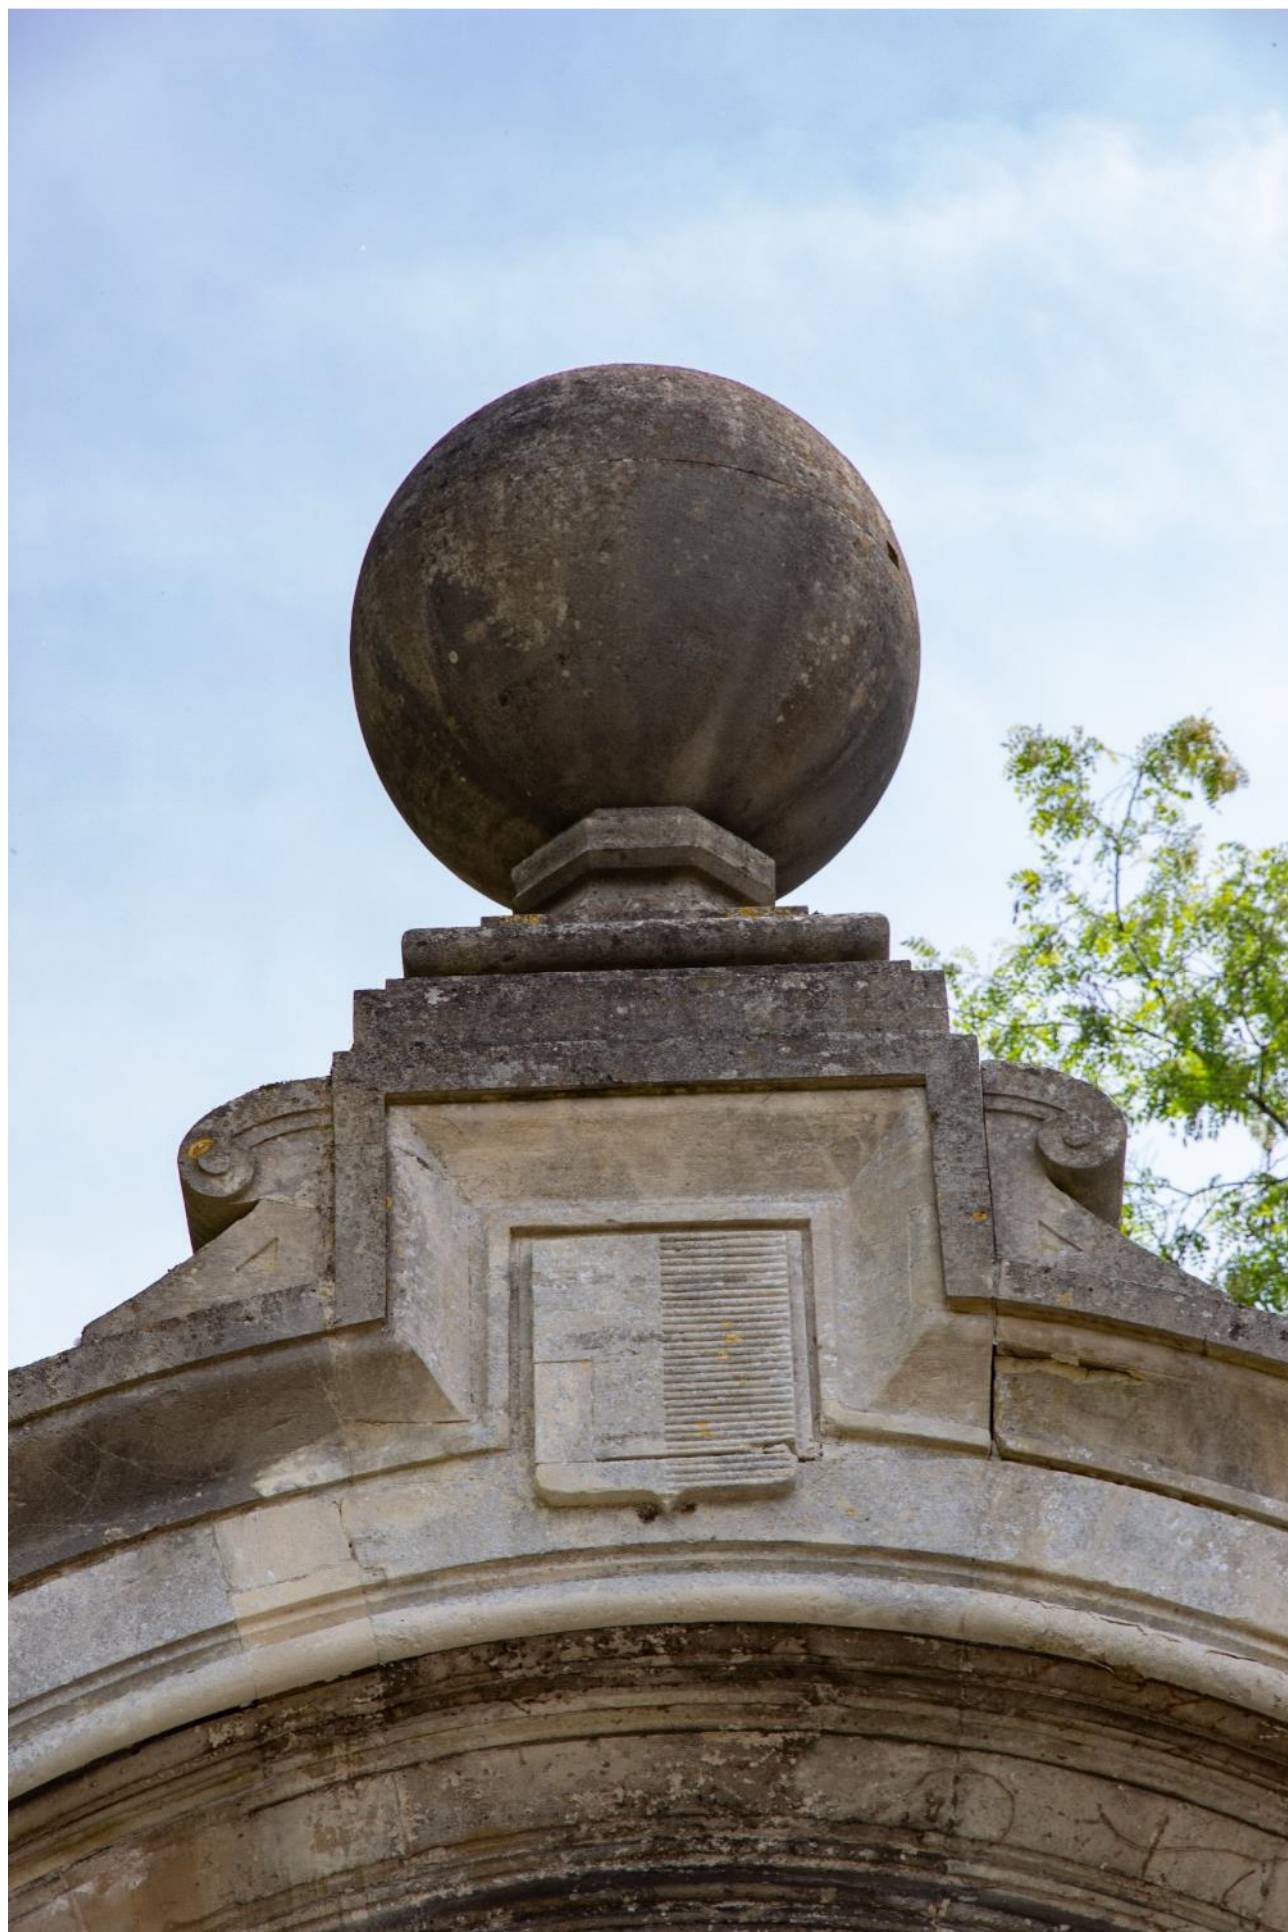
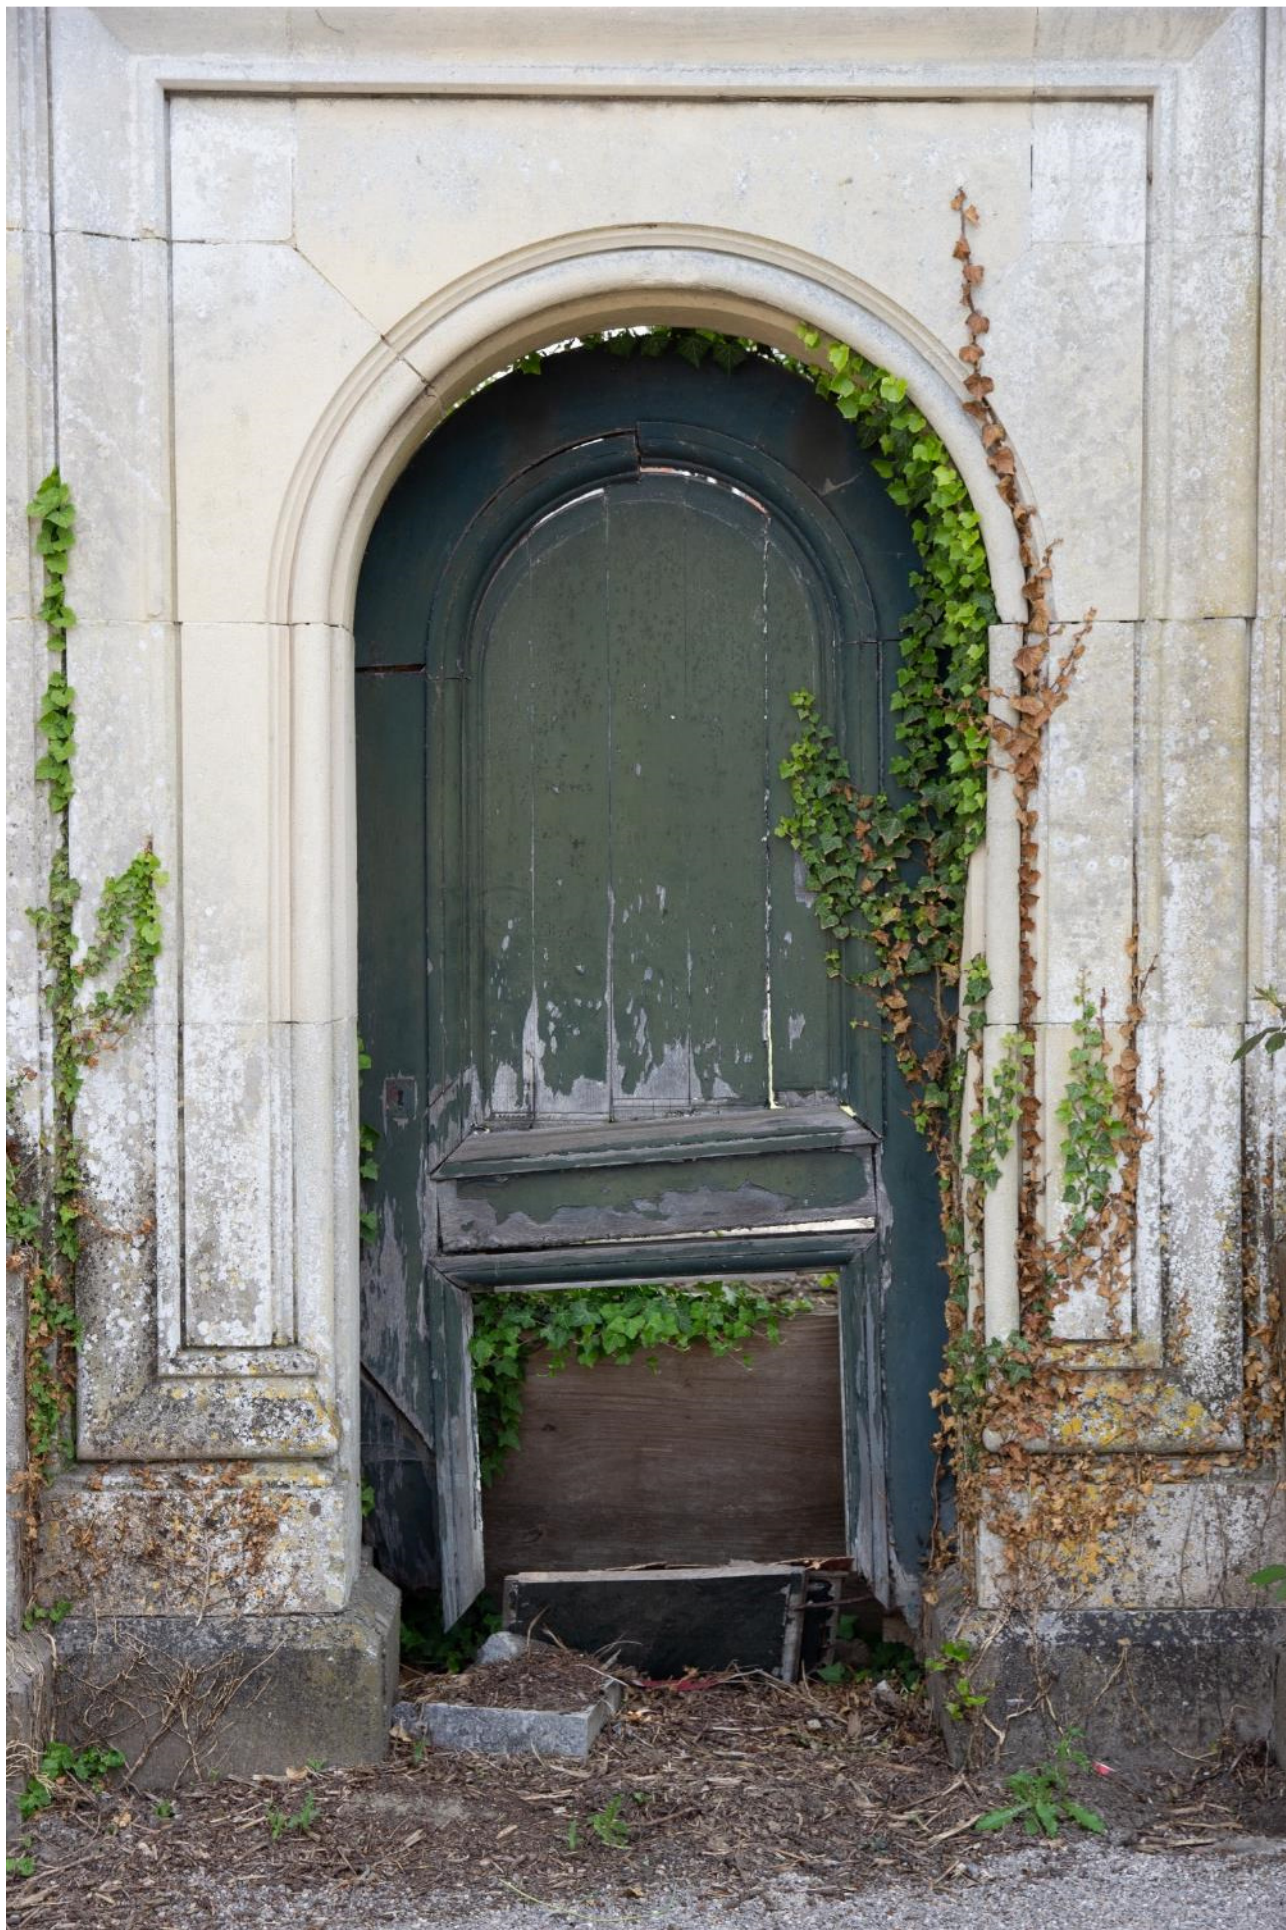
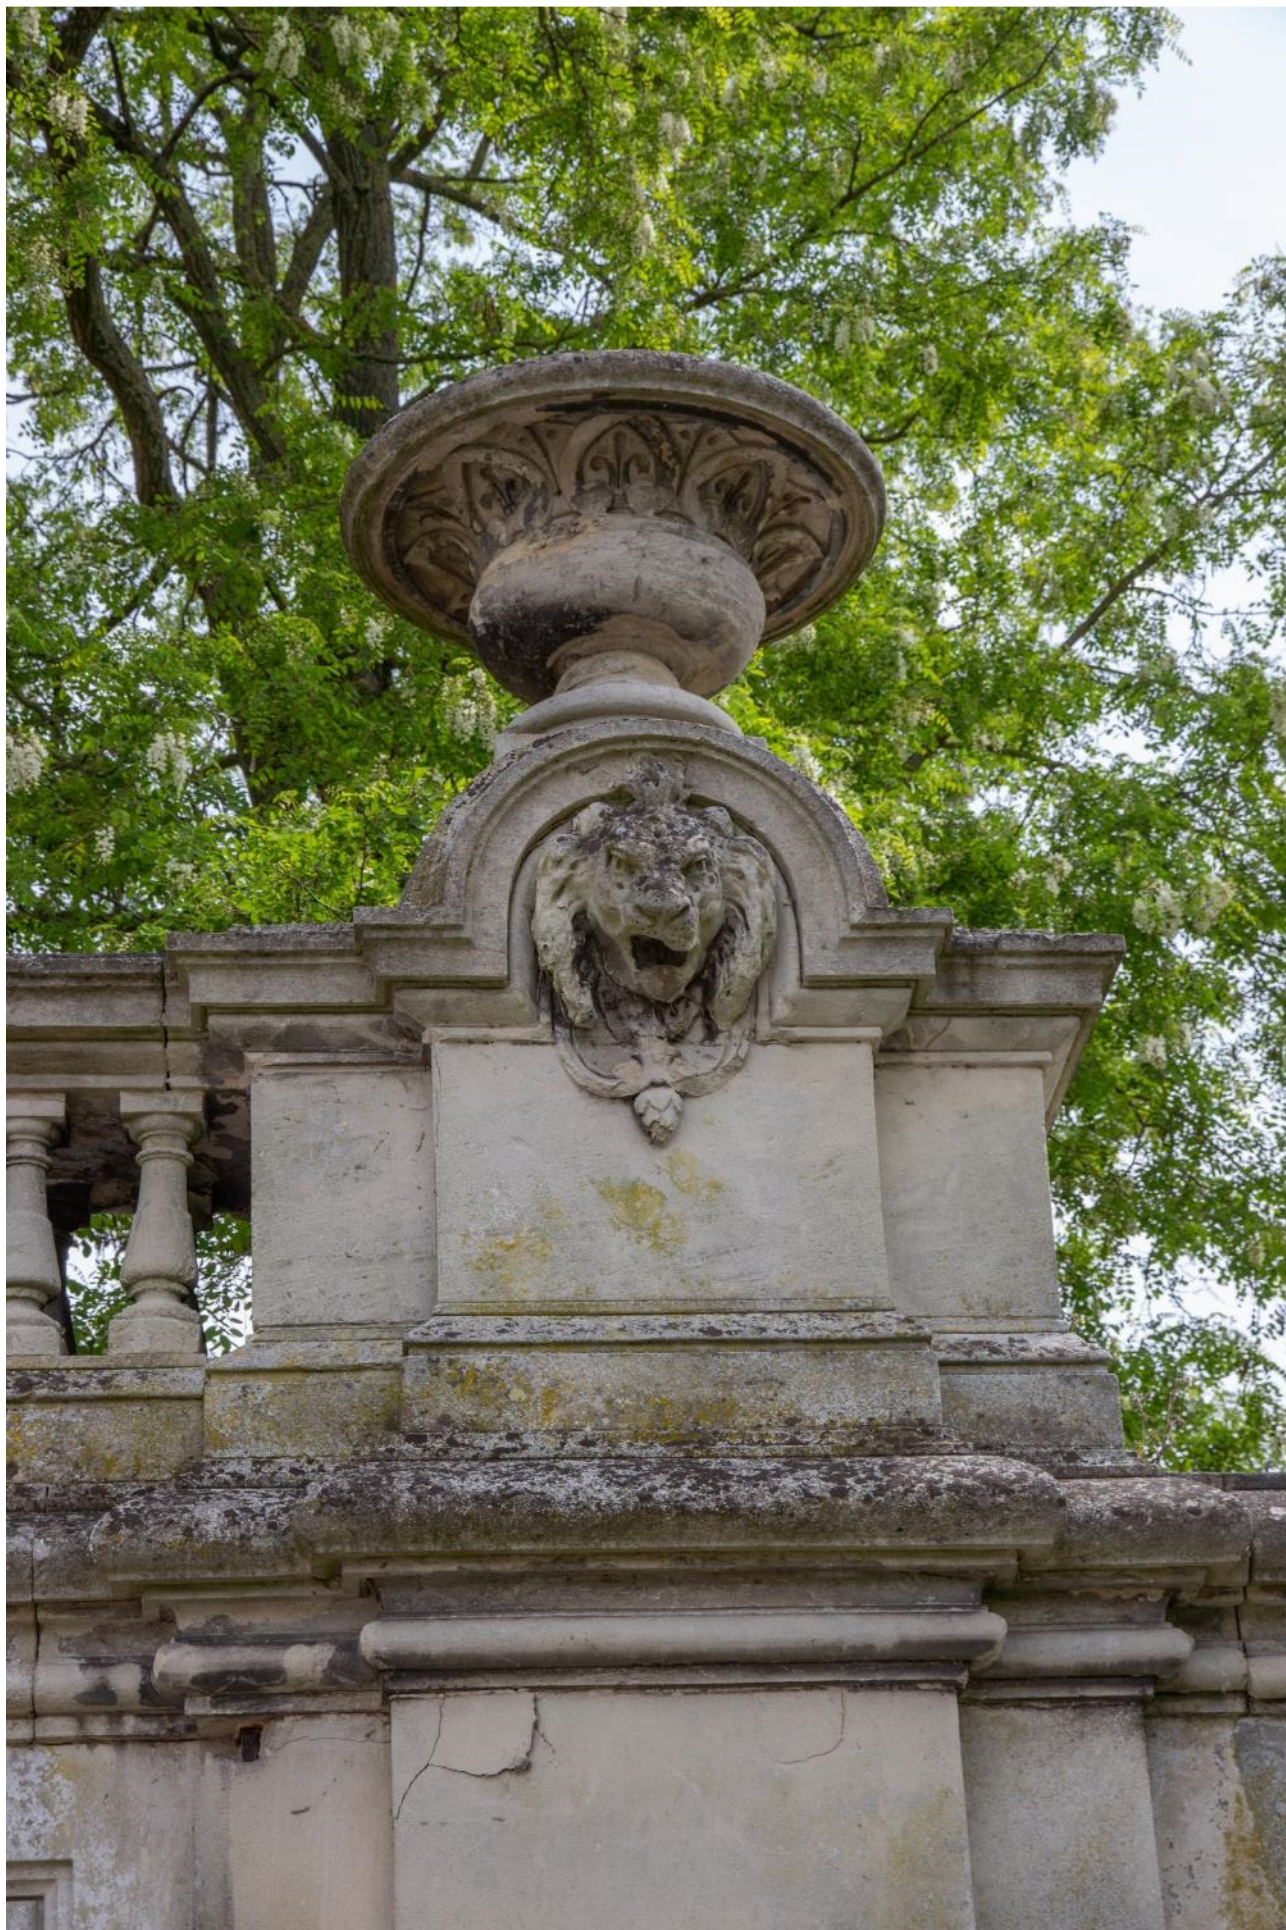
Zicht op de toegangspoort

Het poortgeheel is in slechte staat. Grote delen van het metselwerk en de constructie zijn in meer of mindere mate verzakt. Het houtwerk is in zeer slechte staat. Het bovenpaneel van de poort is compleet aan het verzakken en kan zelfs als gevaarlijk instabiel bestempeld worden. Grote stukken van de arduinen plint zijn losgekomen. Gelukkig is een groot deel van het steenhouwwerk nog ter plekke gestockeerd zodat een volledige reconstructie mogelijk moet blijven. Elementen die bewaard zijn delen van de balustrade, beeldensokkels en ook recentere kapitelen en ornamenten in blauwe hardsteen.

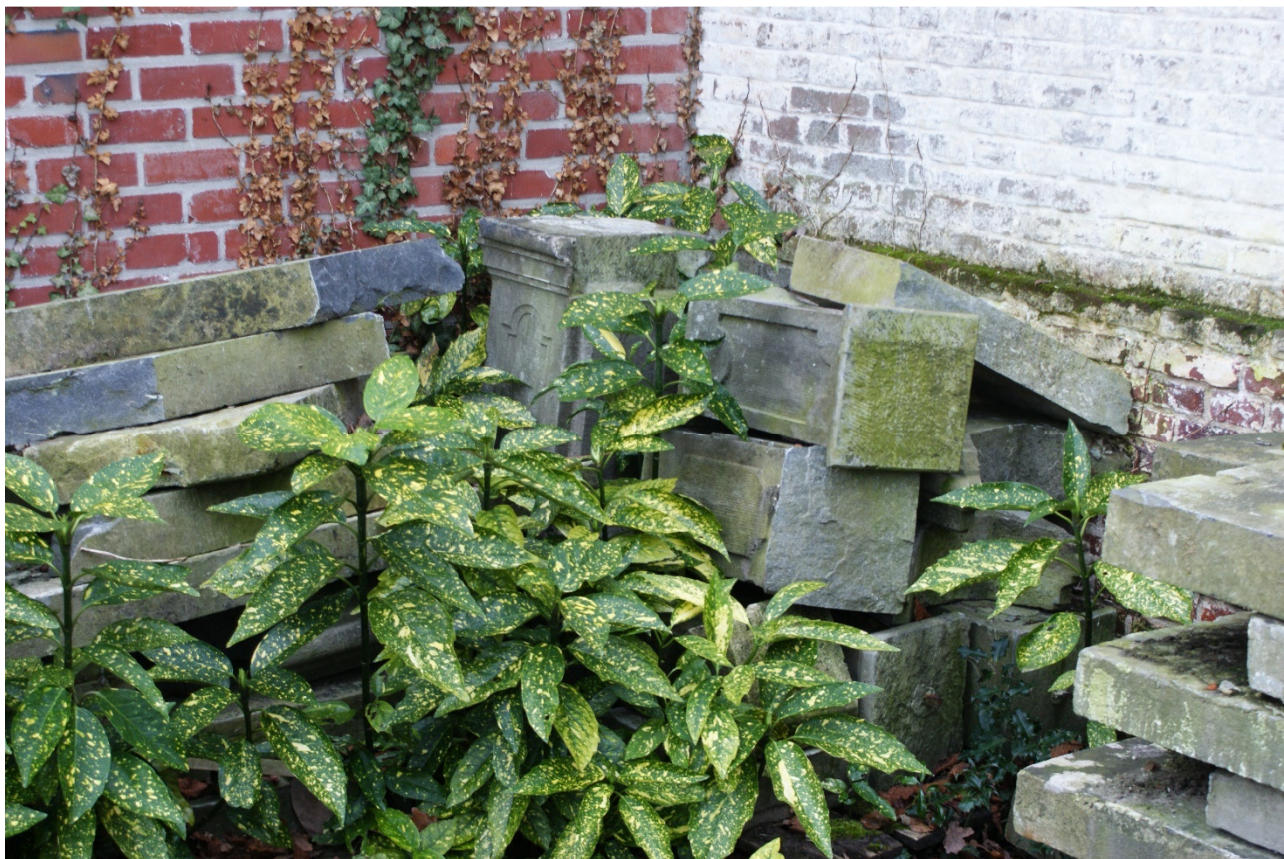
Restanten van natuursteen ornamenten gestockeerd aan de binnenzijde van de poort

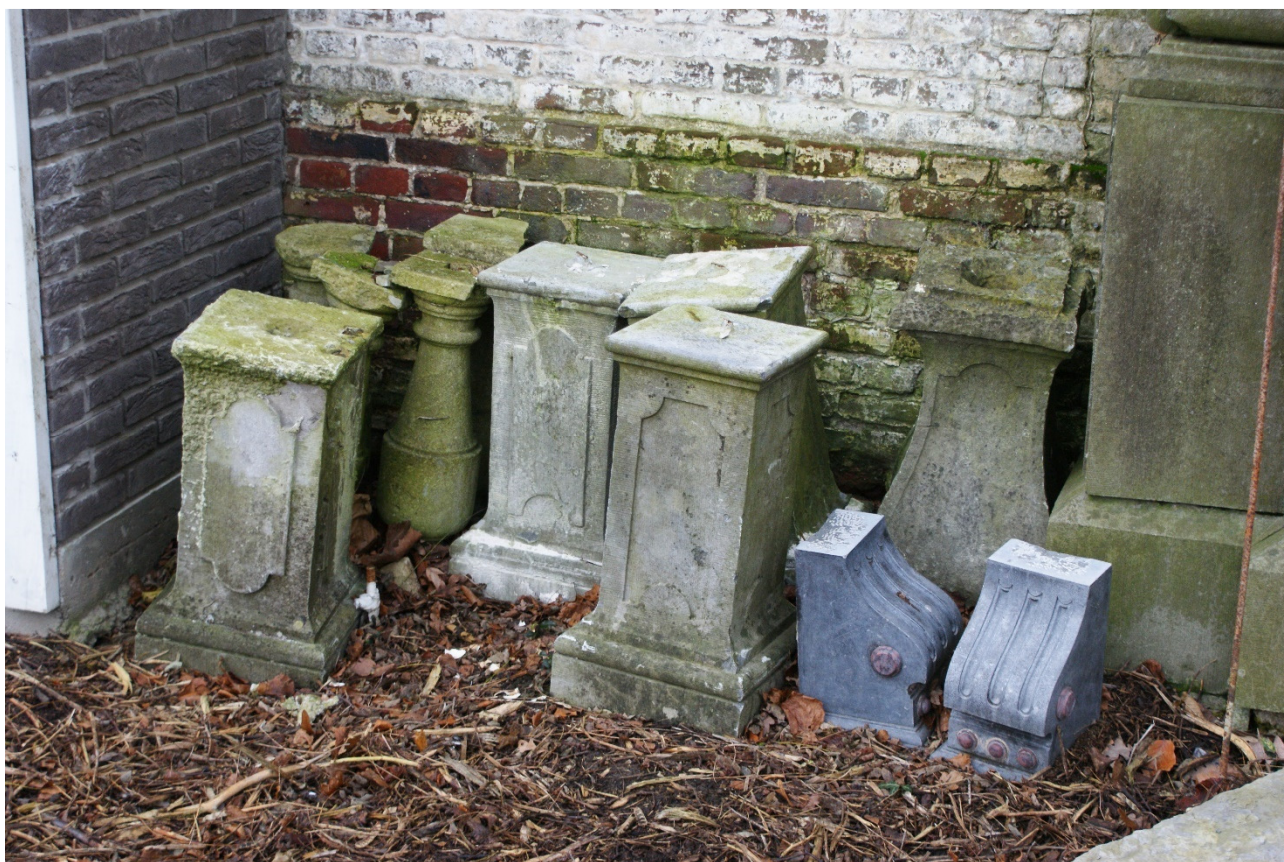
Restanten van natuursteen ornamenten gestockeerd aan de binnenzijde van de poort

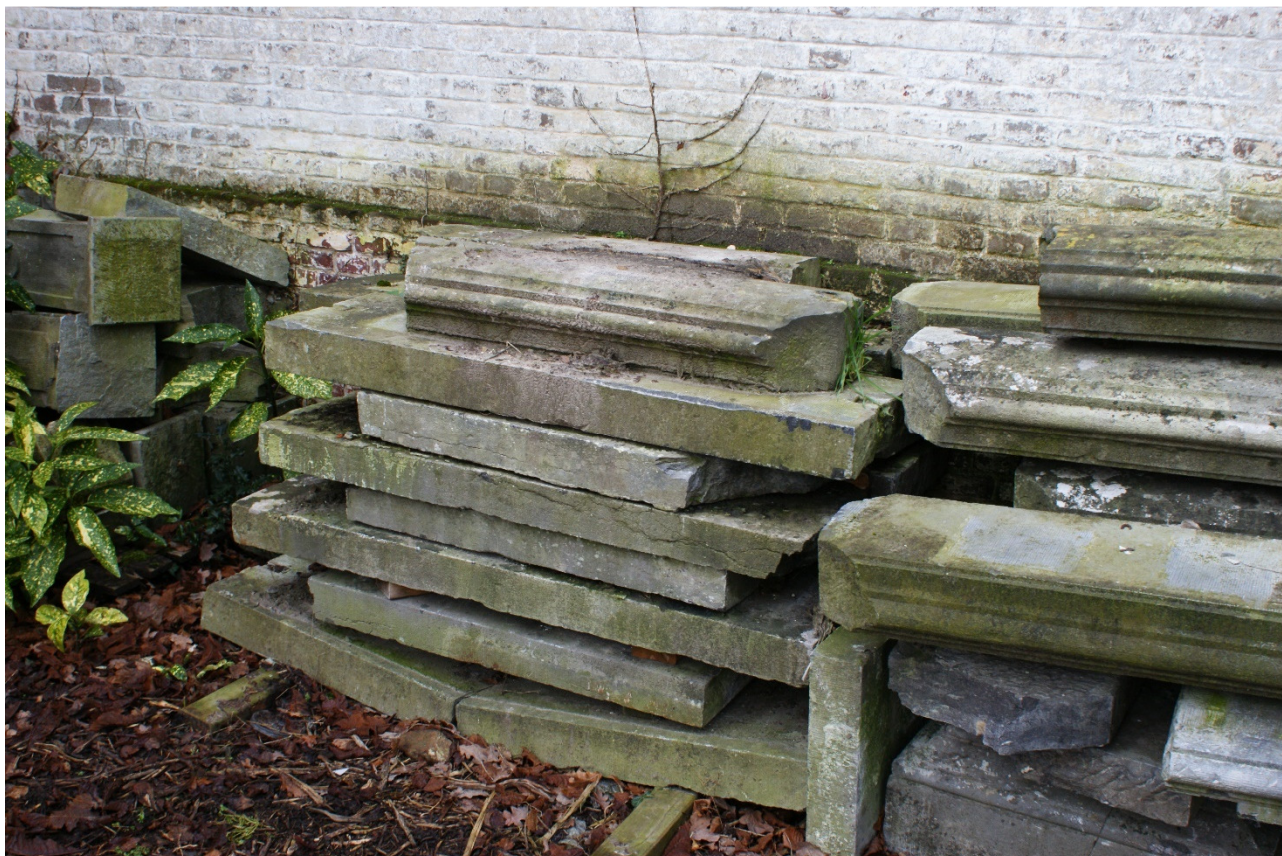
Restanten van natuursteen ornamenten gestockeerd aan de binnenzijde van de poort

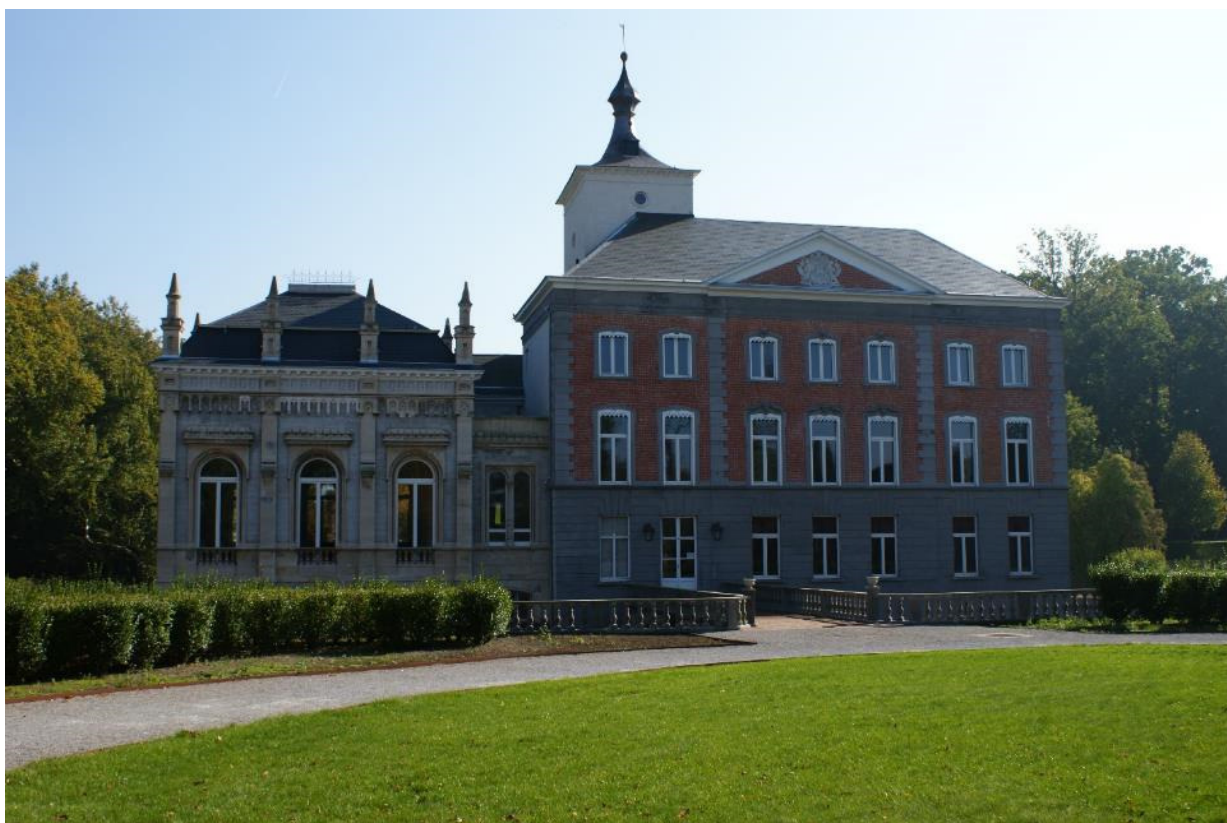
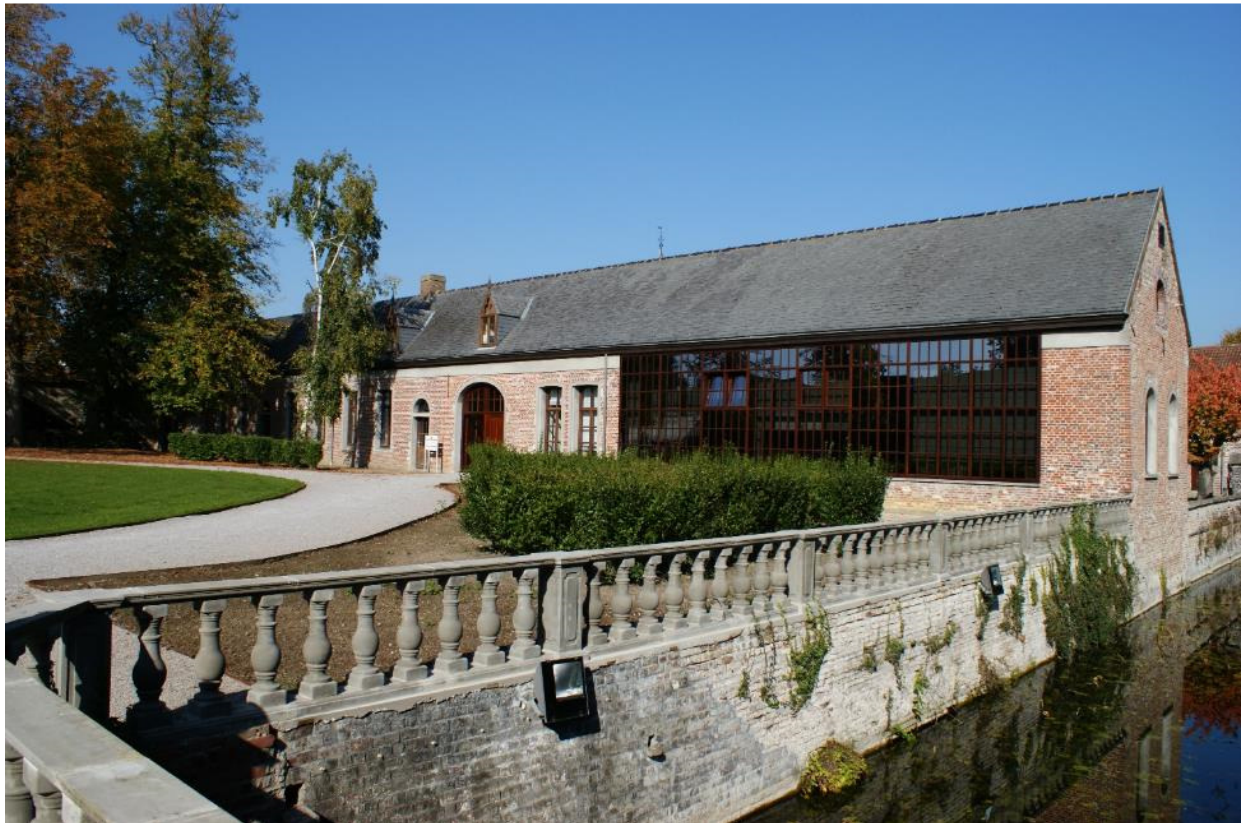
Een deel van het metselwerk van de brug en de aanliggende kaaimuren van de kasteelvijver is reeds gerenoveerd zij het met sterke kleurverschillen tussen oud en nieuw metselwerk en gebruik van cementmortel. De arduinen balustrade, waarvan een groot deel van de ornamenten in feite uit cement bestaan, is in goede toestand. De bestrating van de boogbrug is afgewerkt met baksteen klinkers.

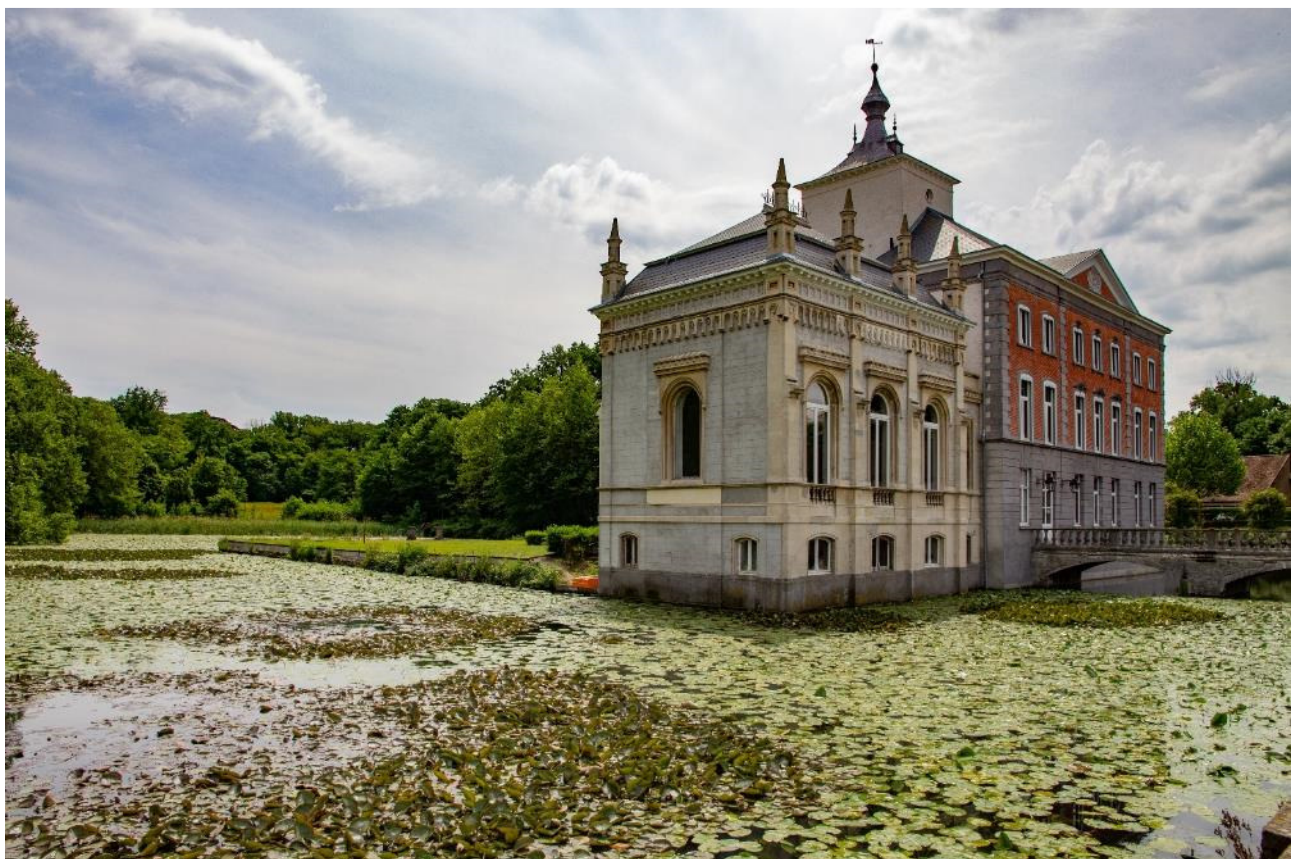
Het grasveld achter het kasteel is afgeboord met een kantstrook uit Cor-ten staal. Het metselwerk van de kaaimuur van dit plein is echter in zeer slechte staat.

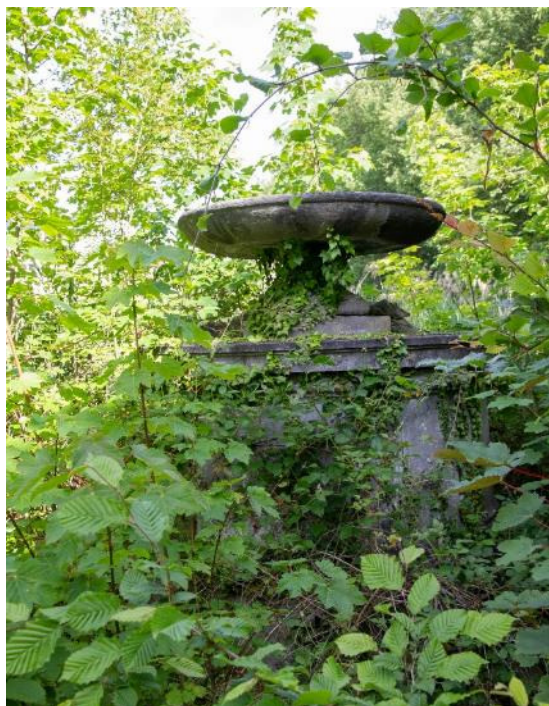
Oostelijke fontein in huidige toestand

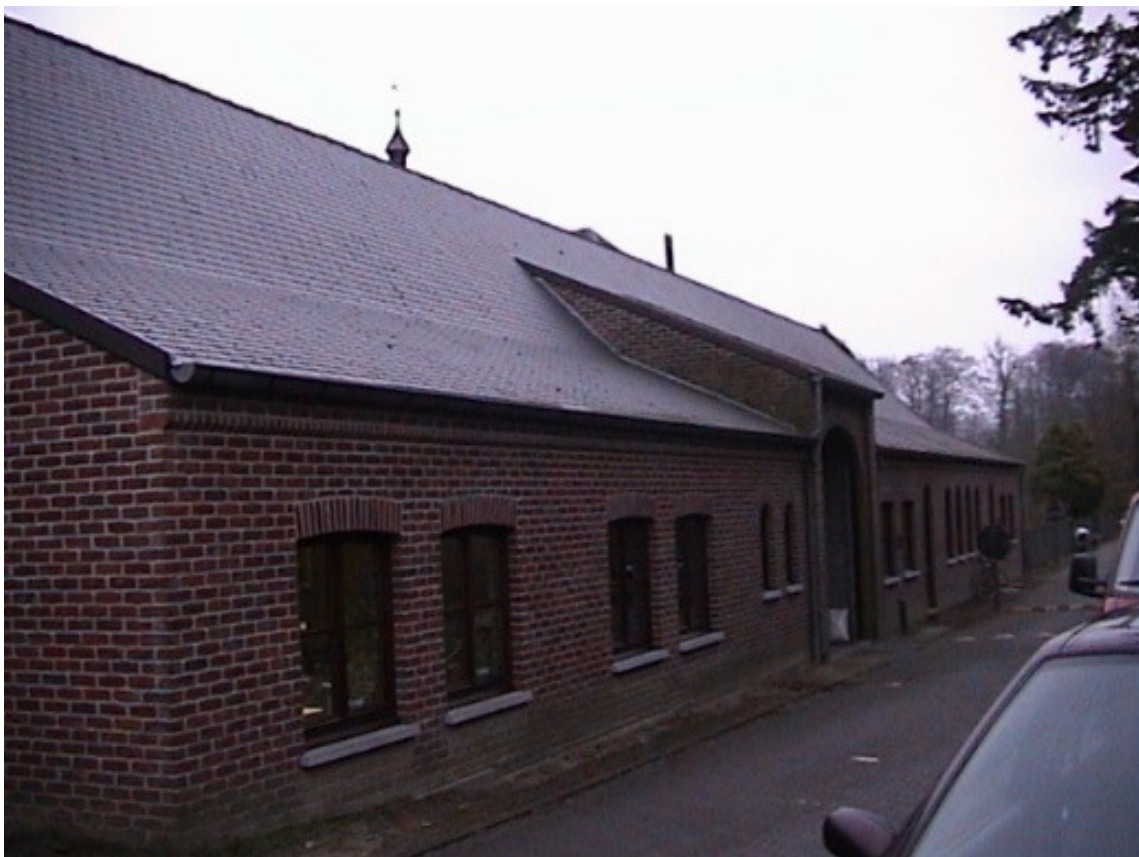
Zicht op het koetshuis in huidige toestand

De gebouwen zijn nu ingericht als een werkplaats voor mensen met een beperking. Van het oorspronkelijke interieur is niets bewaard gebleven. Het algemeen volume van de gebouwen is behouden maar verder zijn er nog weinig erfgoedwaarden in stand gehouden. Dakconstructie, schrijnwerk en algemene afwerking doen nog weinig denken aan het originele gebouw. Het dak is op vandaag afgedekt met leien, het schrijnwerk is in hout (meranti) met één kruishout per raam. Het nu zichtbare parament is voor het oorspronkelijke volume geplaatst (spouwmuren). De boogvormige doorsteek vanuit het statieplein is wellicht een historisch gegeven. Het hele uitzicht van het gebouw is een namaak van het oorspronkelijke volume, behoudens het algemene volume zijn er geen erfgoedelementen behouden gebleven. Aan de kant van het statieplein is het kopse deel van het gebouw gecementeerd.

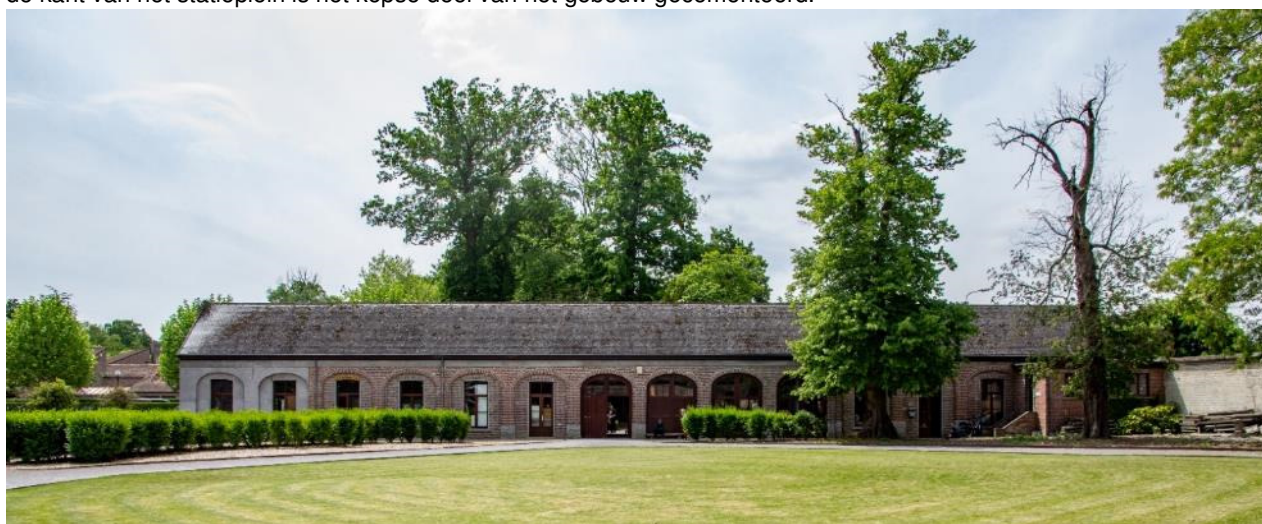
Zicht op koetshuis kant statieplein

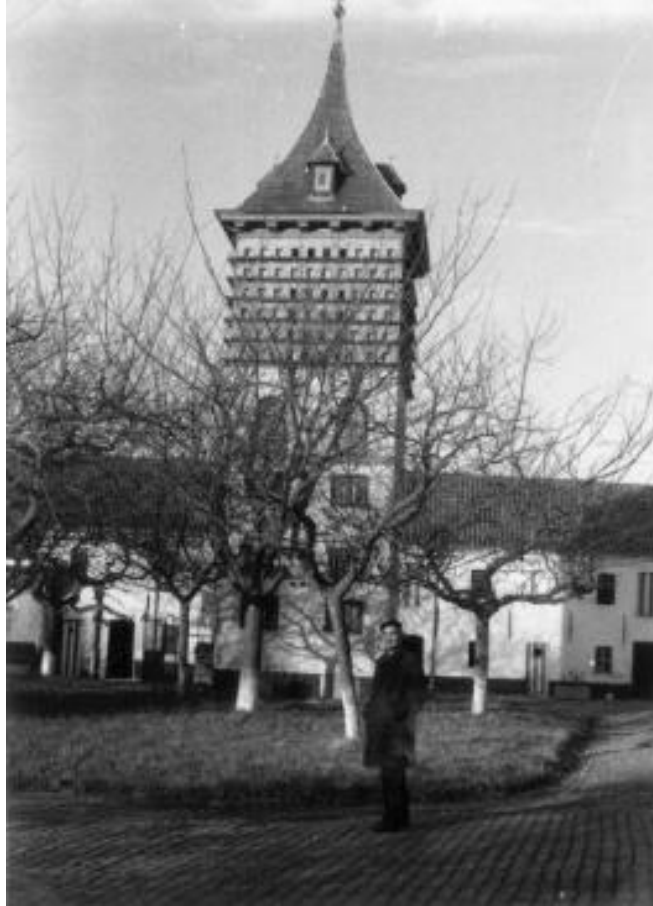
Zicht op de duiventoren in 1975

De toren werd in de jaren negentig gerestaureerd samen met de werken aan het neerhof waardoor ze in relatief goede staat is. Het originele uitzicht werd meer behouden dan het geval was voor het Neerhof. Metselwerk en dakbedekking kunnen in de huidige staat de tand des tijds nog voor een paar decennia doorstaan. Hetzelfde kan echter niet gezegd worden voor het houtwerk en het schilderwerk waaraan onderhoud zich opdringt. Schilderwerk begint stilaan af te bladeren.

De houten uitvliegplatformen beginnen af te takelen, verschillende zijn al zichtbaar beschadigd en delen ontbreken. Recent is ook een luik ingevallen.

De doelstelling is om in eerste instantie alle houtwerk van oa. de 240 uitvliegopeningen en de zichtbare delen van de dakstructuur met de nodige omzichtigheid opnieuw te herstellen en te behandelen om aftakeling te vermijden. Het voorstel is oom al het houtwerk te schilderen in een polychrome kleurstelling die aansluit bij de stijl van het schilderwerk van de boerderijgebouwen. Op langere termijn dient de staat van het voegwerk, afleiders, goten en dakbedekking opgevolgd te worden om degradatie te voorkomen.

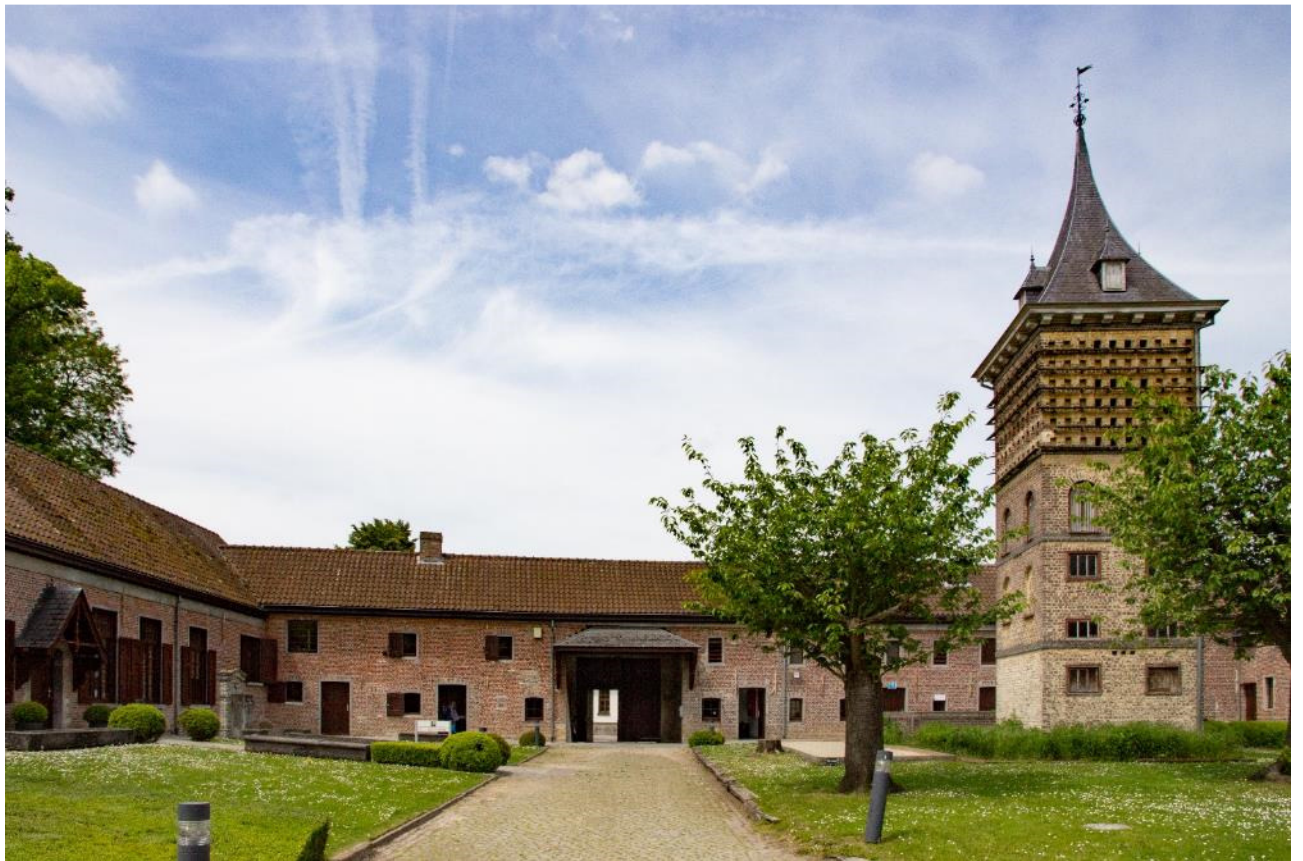
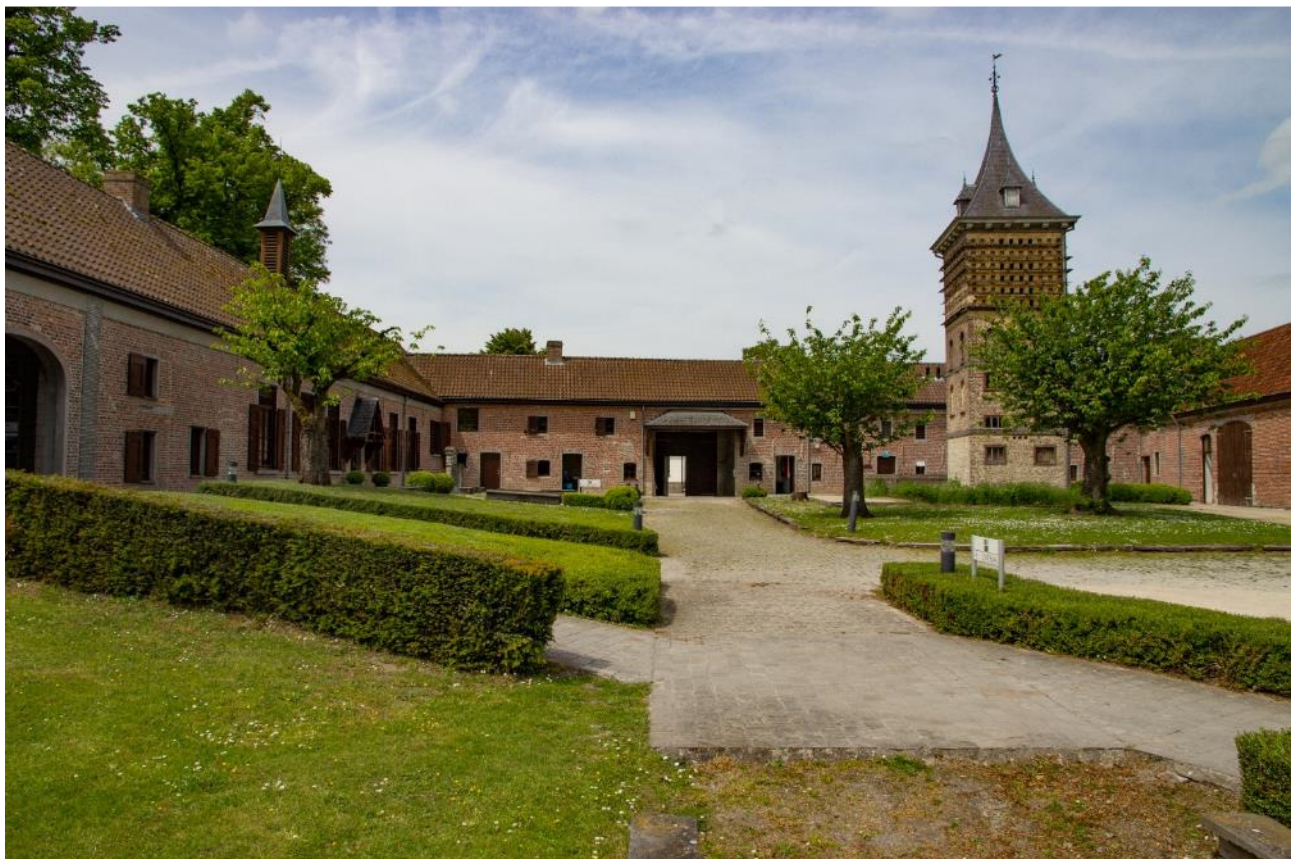
Zicht op het neerhof in huidige toestand

In de periode 1986 – 1990 ondergingen de gebouwen een grondige renovatie waarbij ze heringericht werden als administratief centrum en keuken voor de instelling OC Ebergiste. Veel erfgoedwaarden zijn hierbij verloren gegaan. Net zoals voor het koetshuis doen de strakke dakconstructie en het nieuwe schrijnwerk weinig eer aan de oorspronkelijke geest en functie van de gebouwen. Het karakter van de binnenhof is nog enigszins bewaard gebleven, op de gevels zijn veel sporen terug te vinden van oudere indeling (poort- en raamopeningen) die herinneren aan de situatie die er ooit geweest is. Vooral het sombere bruin van het schrijnwerk doet het oorspronkelijke uitzicht weinig eer aan. De afdaken boven de deuren werden gerecupereerd, de dakkapellen en de klokkenruiter werden gekopieerd, maar zonder veel aandacht voor detail.

Het interieur is op vandaag volledig nieuw, er is een nieuwe lokaalindeling aangebracht met een kantoorinrichting. Bij de renovatie en het ombouwen van het neerhof bleven enkel de buitenmuren staan. De oorspronkelijke raam- en poortopeningen werden grotendeels behouden, het schrijnwerk in de openingen is duidelijk nieuw.
