## BEHEERSPLAN VOOR ONROEREND ERFGOED

### Domein Borgwal

Leenstraat 31-35

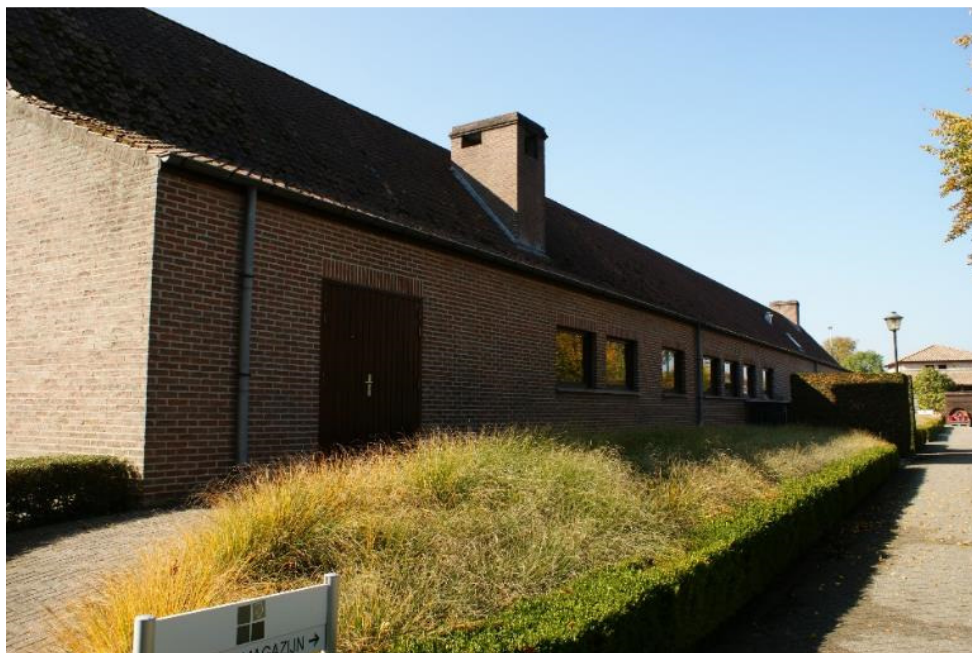
In tegenstelling tot het koetshuis werd er geen paramentsteen voorgeplaatst waardoor het historische geveluitzicht met alle sporen van nog oudere verbouwingen wel behouden is gebleven. Aan de buitenkant van het Neerhof richting de boerderij werd duidelijk zichtbaar een laag volume bijgebouwd. Dit volume is met spouwmuur gebouwd. Alle lintelen en raamopeningen zijn recht uitgevoerd.

Bijgebouwd keukengebouw

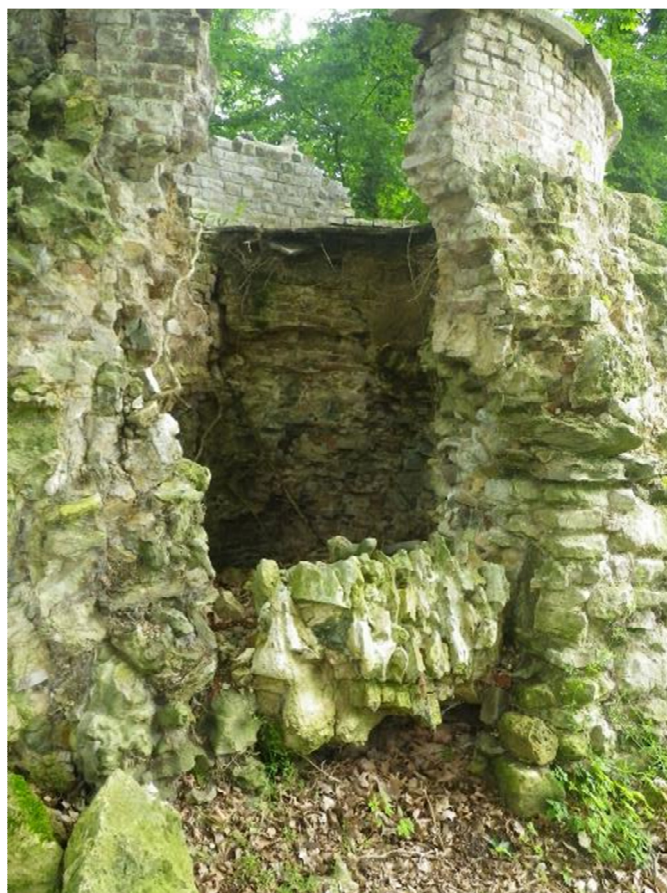
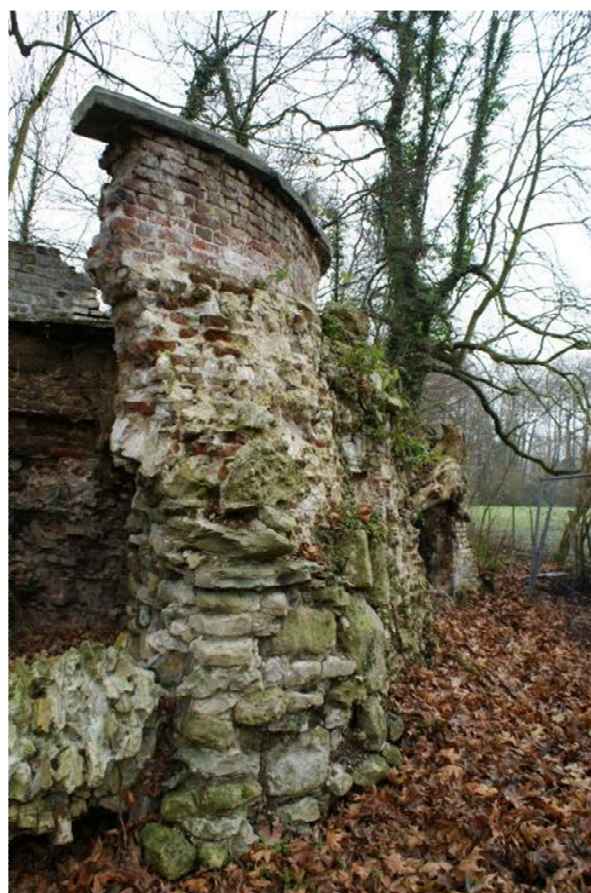
Dit geheel is op vandaag gedeeltelijk ingestort en afgezet met werfhekkens uit veiligheidsoverwegingen gezien er duidelijk nog instortgevaar is aan de resterende constructie. Vnl. de wilgenbomen hebben doorheen de jaren de constructie uit elkaar geduwd in combinatie met erosie van de heuvel waar het geheel staat.

Zicht op de half ingestorte constructie

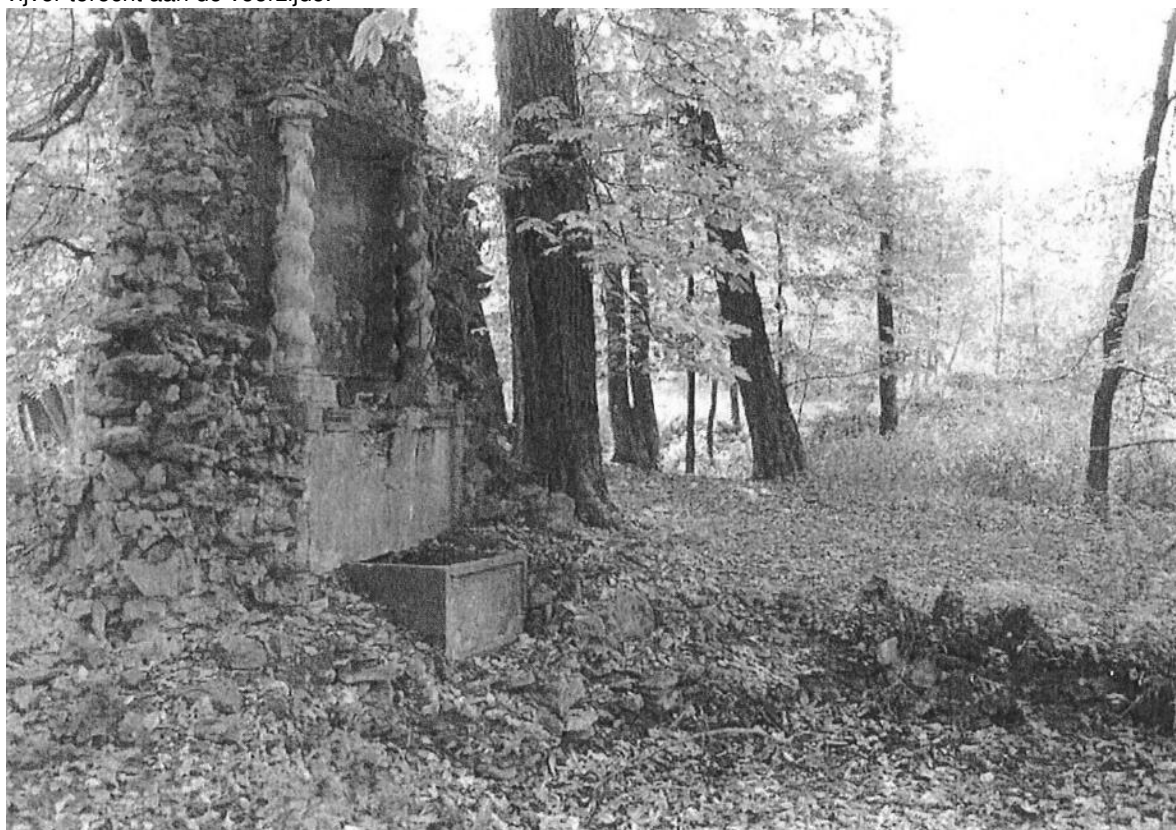
*Oude afbeelding van de nis met getorste zuiltjes, vermoedelijk jaren '60*

Het geheel is vandaag sterk vervallen, het vijvertje was ommuurd maar deze ommuring is nagenoeg volledig verdwenen. De getorste zuilen zijn volledig ingevallen, ter plekke is nog één verweerd deel terug te vinden. De sokkel is volledig uit elkaar gevallen. Het geheel is compleet verzakt en staat op de rand van totale instorting.

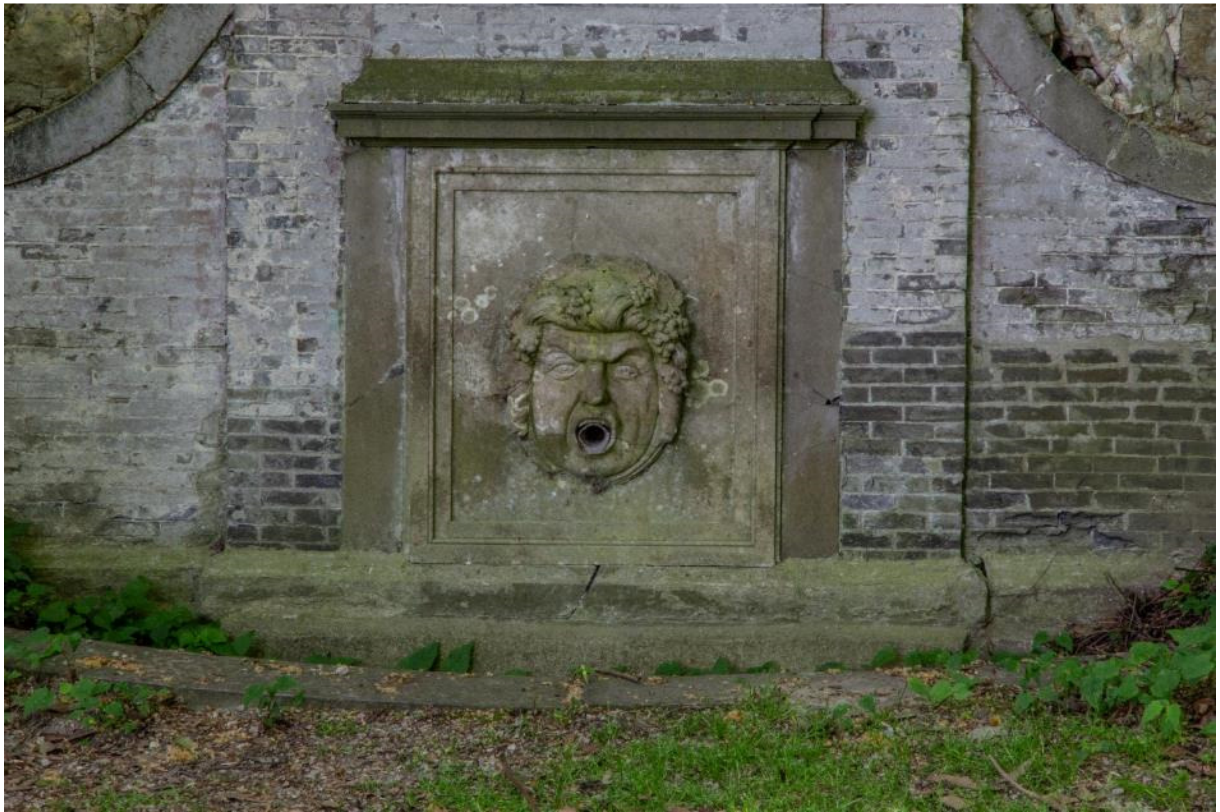
In de sokkel van het paviljoen zit een fontein met een hoofd waaruit water spuwde in een arduinen bak. De bovenzijde van dit geheel is afgedekt met een arduinen lijstwerk. Dit geheel is nog in vrij goede toestand. Gezien er onvoldoende waterniveau aanwezig is in de toevoerbeek komt er geen water meer uit. De sokkel van het paviljoen bestaat verder uit een combinatie van baksteenmetselwerk, imitatie natuursteen en natuursteen (arduin).

Waterspuwer in sokkel Chinees Paviljoen

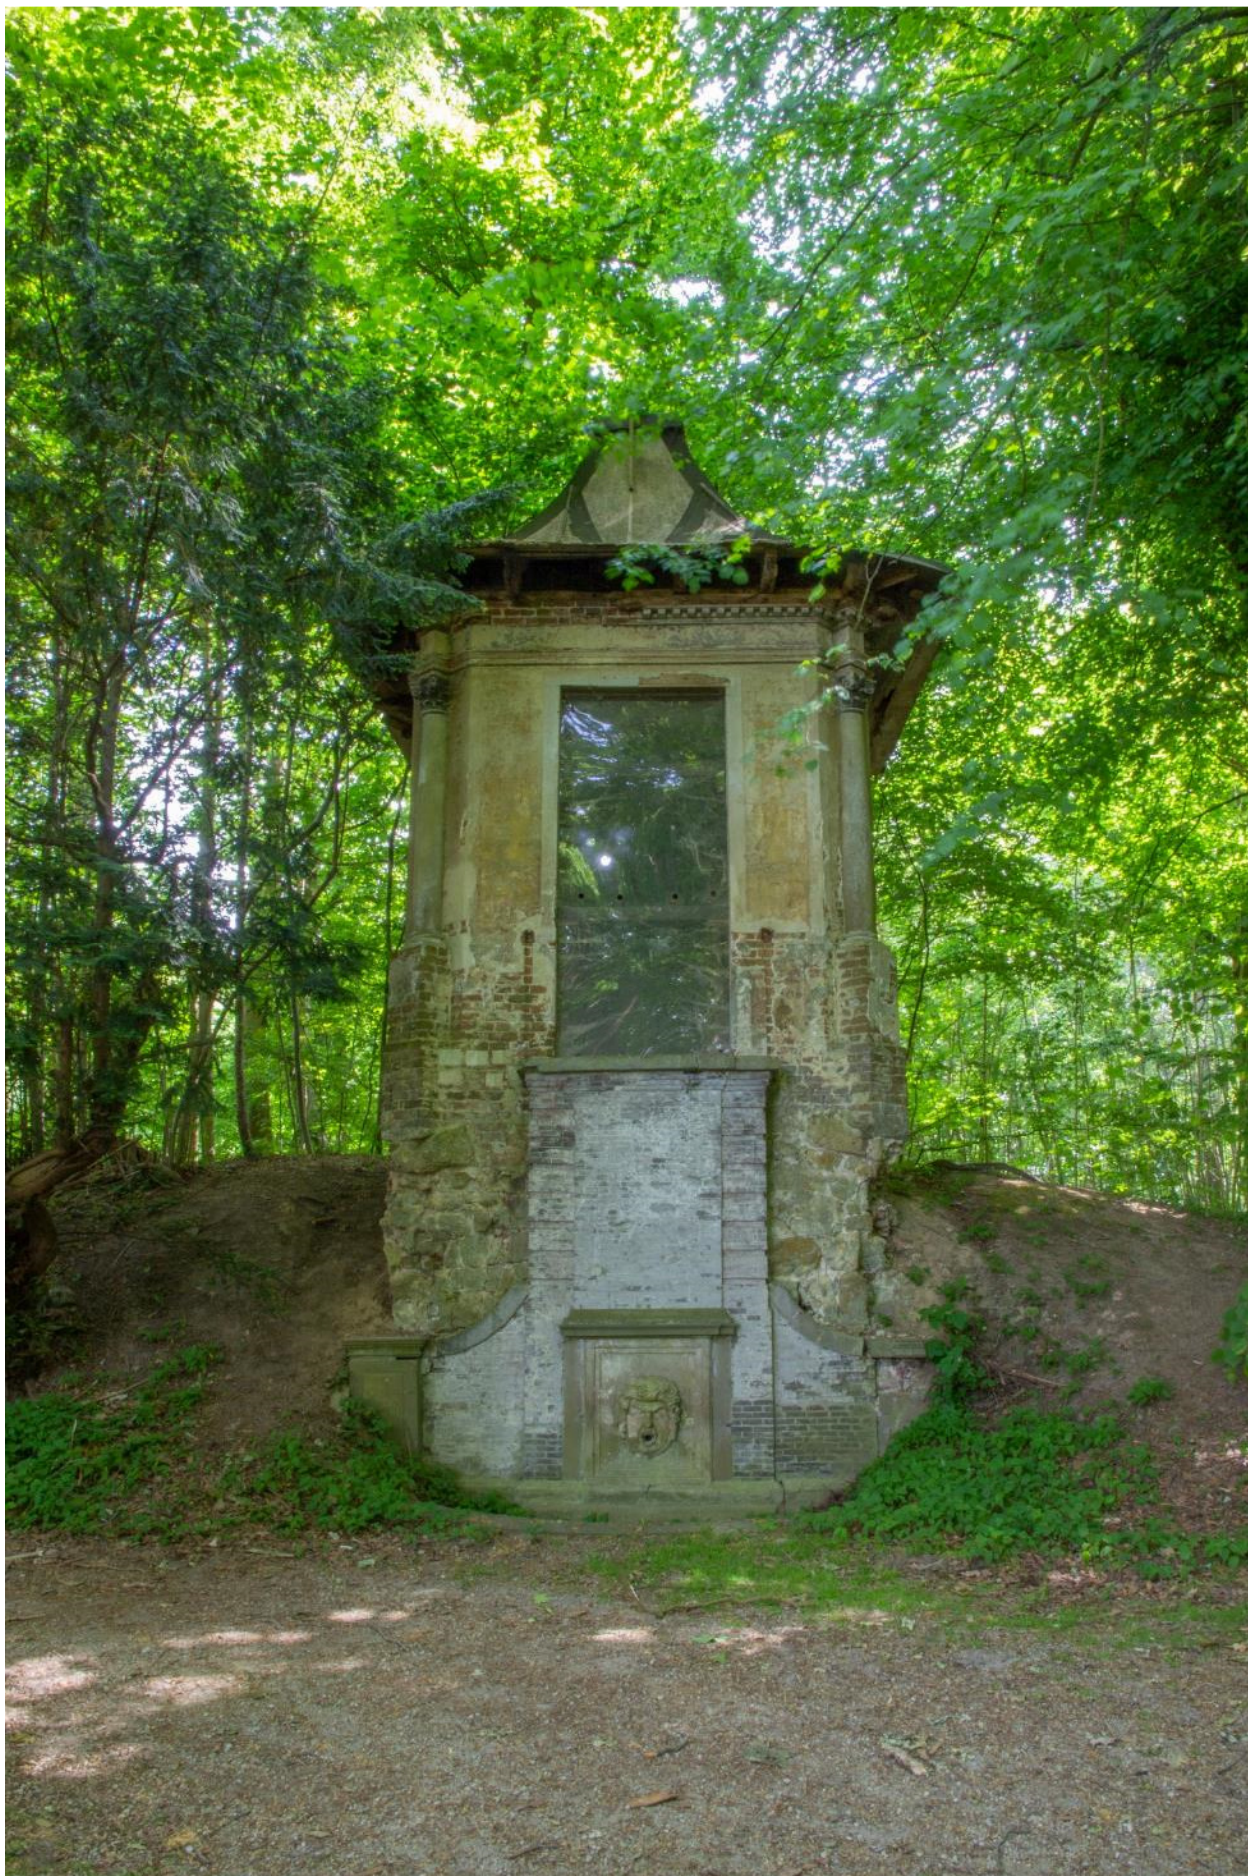
Op vandaag is het paviljoen in slechte staat. Het interieur is totaal verloren gegaan. De originele dakbedekking is verdwenen waardoor het binnen regent en alle houtwerk aan het rotten is. In alle holtes maken vogels nesten. Het schrijnwerk en glas is grotendeels verloren gegaan. De fundering begint uit te spoelen door bodemerrosie en het gebrek aan licht op de bosbodem. Het belvédère is volledig verdwenen. De fresco's op de buitenzijde zijn aan het verweren ondanks dat er eind de jaren negentig fixatiewerkzaamheden werden uitgevoerd. Dit voornamelijk omdat het pleisterwerk begint te verweren vanwege het gebrek aan bescherming tegen slagregen. Het feit dat er zo goed als geen direct zonlicht meer aan het paviljoen geraakt verbeterd de situatie er ook niet op. Het gebouwtje kan zo goed als nooit uitdrogen.

Afgaande op de acquarel stonden twee taxussen vooraan het aan weerszijden van het paviljoen en twee grotere bomen flankeerden het paviljoen op de heuvel. Van de twee taxussen is er op vandaag nog één aanwezig aan de linkerkant. De twee flankerende bomen hebben zich voortgeplant waardoor de hele heuvel overwoekerd is geraakt met opschietende bomen.

Vooraanzicht huidige toestand Chinees Paviljoen

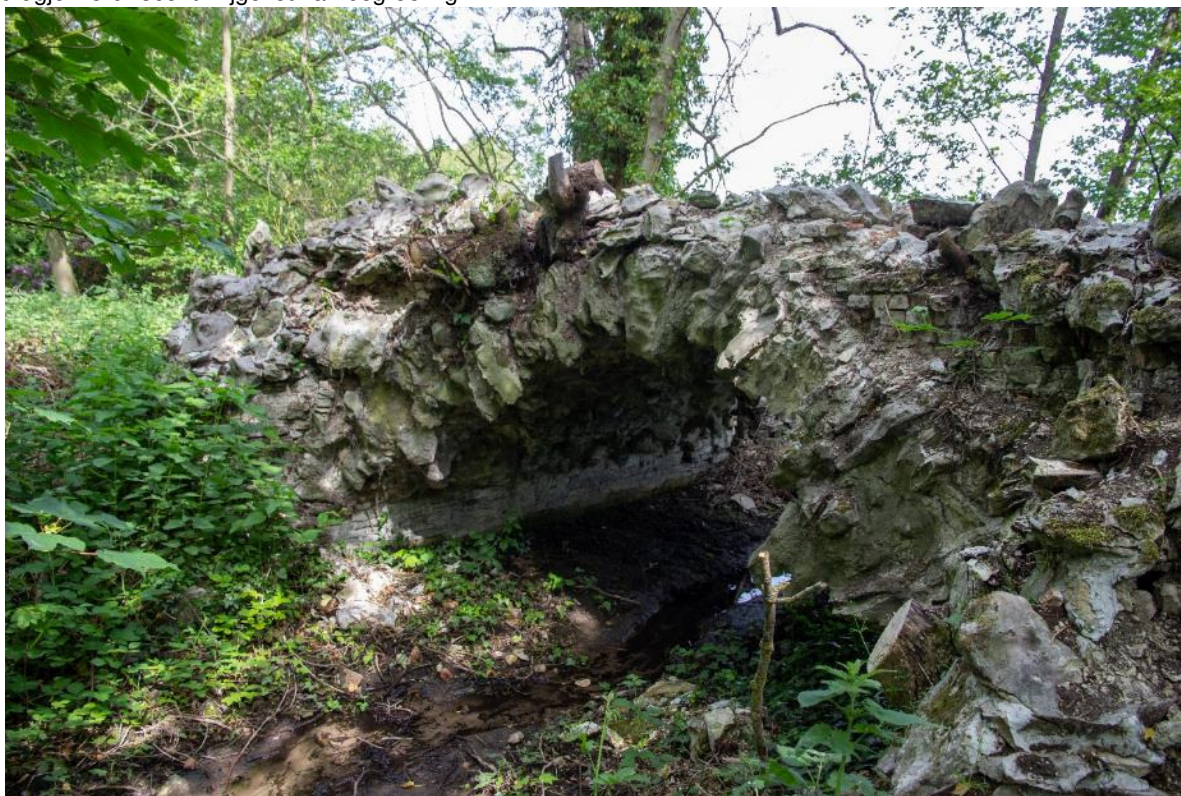
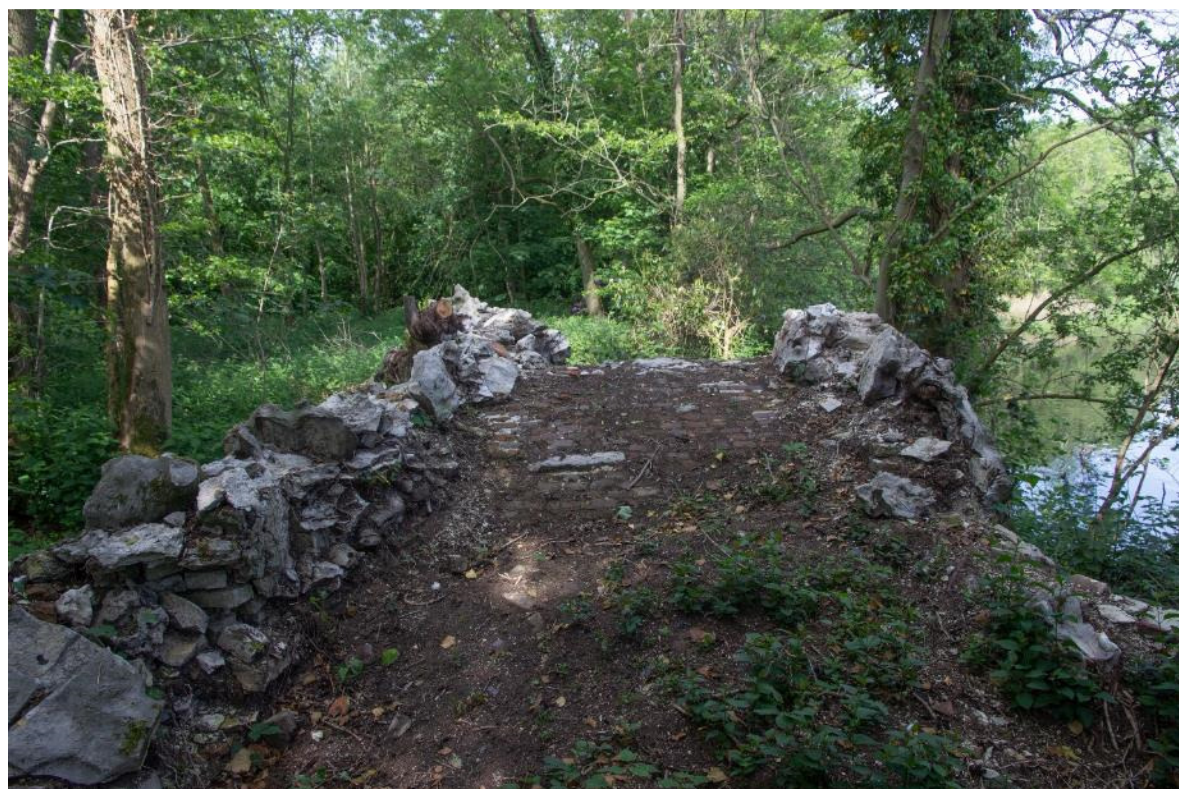
Aan de Gavervijver loopt een steil rotsbrugje over de monding van de serpentinegracht naar de Gavervijver. Het brugje is opgebouwd uit baksteen met decoratie in imitatierotswerk in natuurzandsteen die een boog vormen. Ook de zijanten van het brugje die de borstwering vormen zijn opgebouwd uit imitatie natuursteen. Dit rotswerk heeft een analoog uitzicht als de andere folies op het domein. Oorspronkelijk zou het brugje bekroond geweest zijn met toscaanse zuilen. Het brugje werd recent vrijgezet van begroeiing

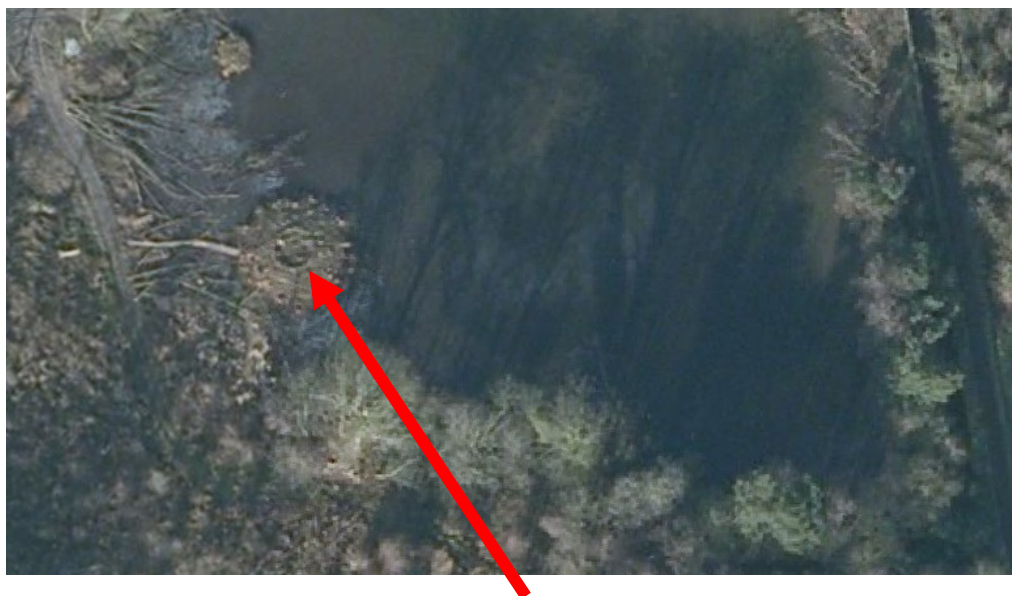
Volgens diverse overleveringen was er in de Gavervijver een schiereilandje aanwezig met daarop een (graf?)monument. Ter plekke valt hier nog moeilijk iets van te ontwaren. Het eilandje is onbereikbaar en opgegaan in de oeverbegroeiing, bij een hoge waterstand van Gavervijver verdwijnt het ook onder het wateroppervlak. Op een luchtfoto genomen in de winter van 2012 is echter nog duidelijk een cirkelvormige structuur te ontwaren die er op kan duiden dat hier inderdaad één of andere vorm van kunstwerk heeft gestaan. Exact wat dit kunstwerk inhield is niet meer bekend.

Cirkelvormige structuur

Nader onderzoek ter plekke zal moeten uitmaken of het eilandje definitief verdwenen is of niet. Op vandaag is de begroeiing aan de oevers van de Gavervijver dermate dicht dat er nog niet met zekerheid kan gesteld worden of het eilandje er nog is of niet.

Wellicht zal het echter zo zijn dat er te veel schade aan de fauna en flora dient aangericht om het eilandje ooit nog terug in ere te herstellen. Er zal hier een afweging moeten gemaakt worden tussen de waarden van het natuurbehoud en de waarden van het erfgoed.

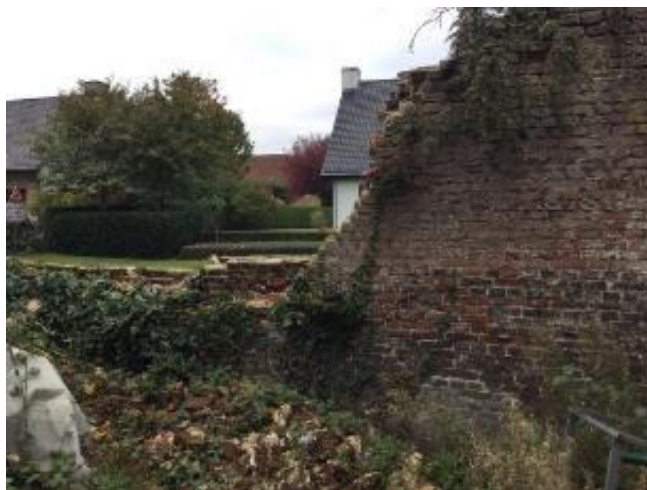
Ingestort deel van de ommuring langsheen de Gentstraat

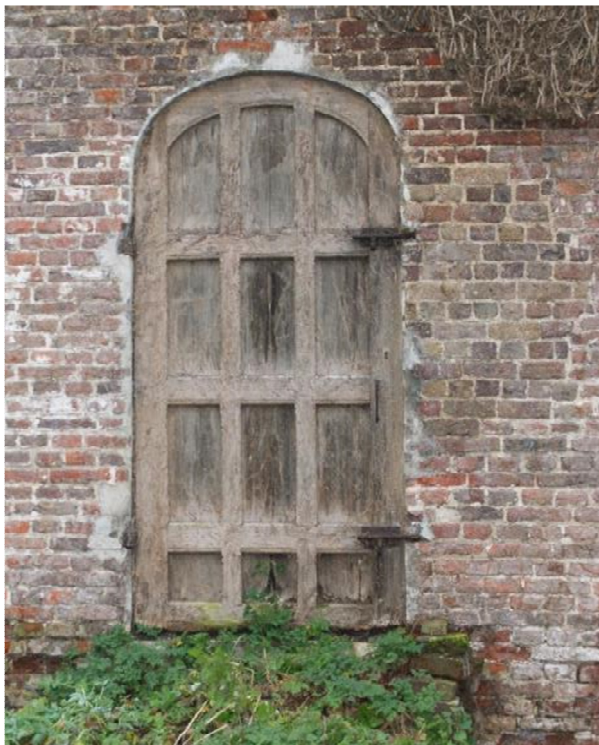
Poortje naar de kerk

Er is een toegangspoortje naar de kerk, dat de bewoners van het kasteel toeliet rechtstreeks vanuit het domein toegang te krijgen tot de kerk. Het poortje is in slechte toestand: alle schilderwerk is verdwenen, ijzerwerk is verregaand verroest, de trapjes naar het deurtje zijn volledig overgroeid en ingestort.

Verschillende specifieke elementen in de omwallingsmuur dienen volledig gerestaureerd te worden: de poort naar de kerk, de nis aan de kerk, de nis in blauwe hardsteen de zuidwestelijke hoek.

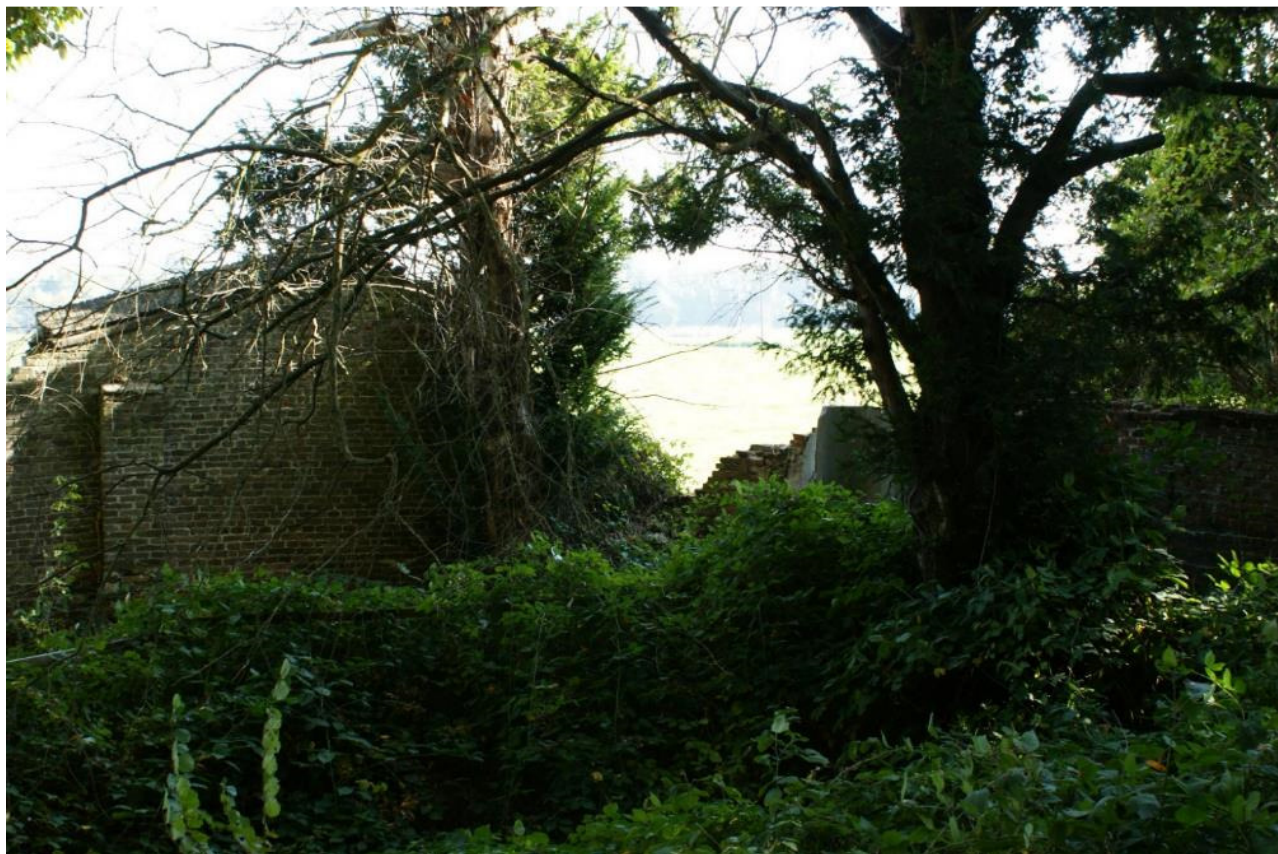
Een terugkerend motief in het park is dat deze constructie geflankeerd is door twee taxussen. Deze taxussen zijn momenteel sterk verwilderd. De linkse is zo goed als afgestorven.

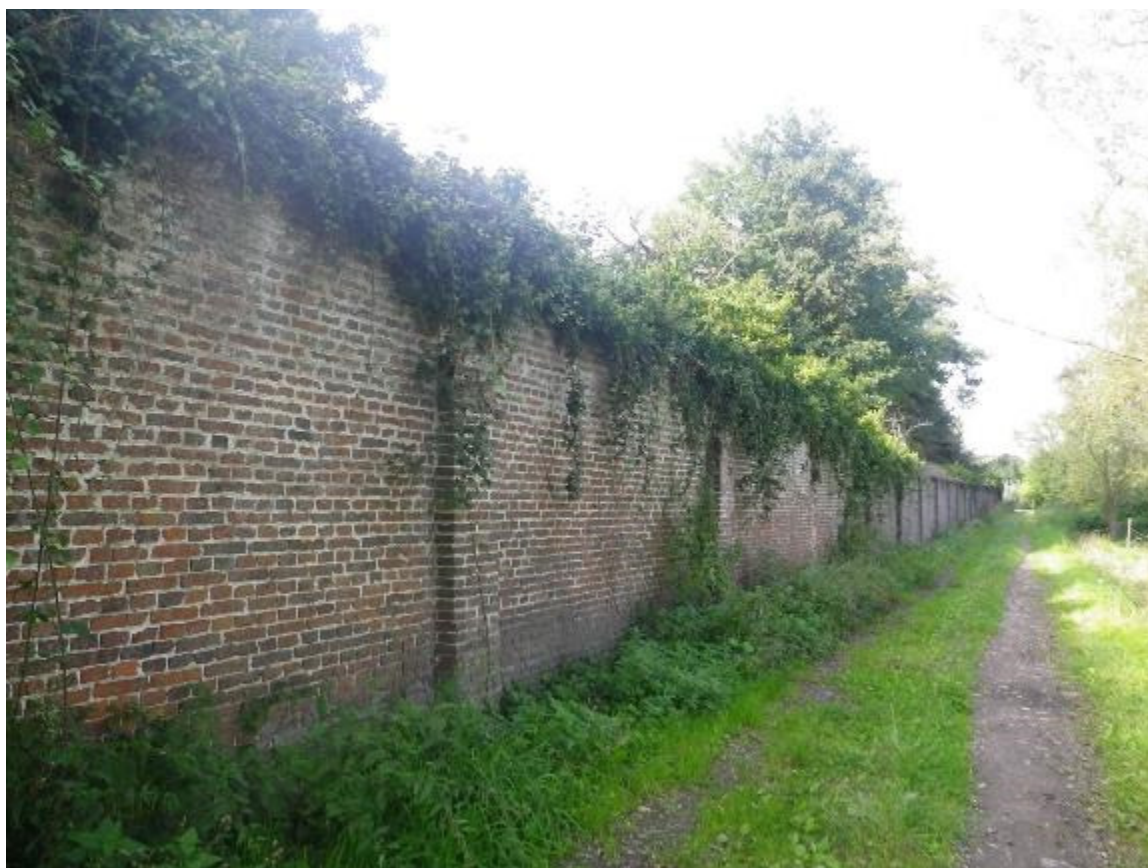
Het meest destructieve fenomeen is echter de woekerende beplanting van binnen in het park. Kruipplanten drukken de stenen uit elkaar, doorheen voegen groeien er wortels, stenen worden verbrijzeld door woekierend onkruid en beplanting. Omvallende bomen zijn ook een zeer reële bedreiging voor lange stukken van de omwalling. Op vandaag zijn al verschillende bressen in de muur geslaan, nog veel bomen langsheen de parkrand staan op omvallen.

Beplanting groeit overheen de omwalling

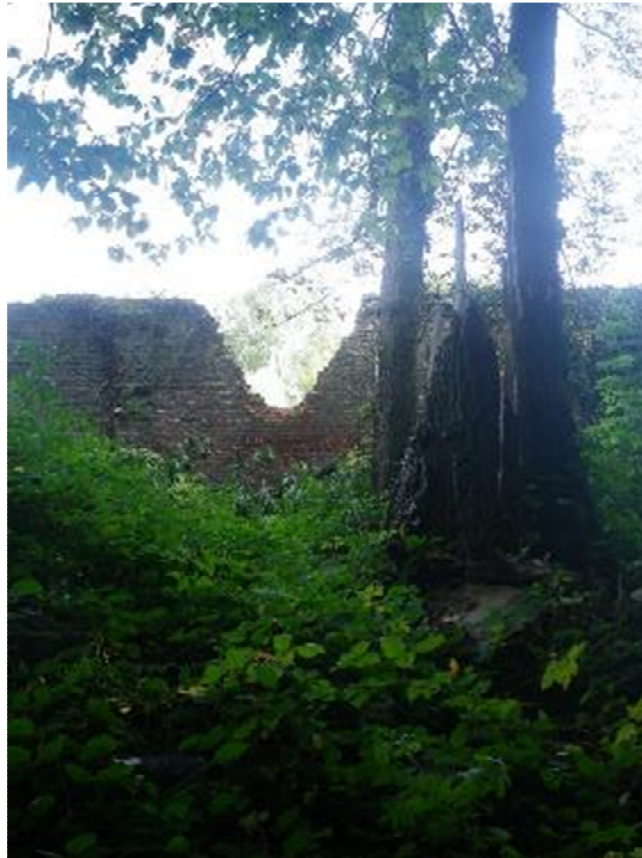
Recente bres in omwalling door omgevallen boom

Er dienen verder systematisch maatregelen genomen om de gronddruk ten gevolge van de historische niveauverschillen tussen binnen- en buitenzijde het domein weg te nemen zodat verder destabilisering van de originele delen van de omwalling kan gestopt worden. Dit kan eenvoudig gebeuren door ingraven van L-keer elementen tot juist op grondniveau zoals reeds gebeurde in 2016 voor het deel van de omwalling langs de Leenstraat links van het neerhof. Aan de Ganzendam tussen de boerderij en de vijver is het niveauverschil vrij groot (1 m tot 1m50) en zullen deze werken vrij omvangrijk zijn. Gezien de toch wel belangrijke verticale uitwijking van dit deel van de omwalling zijn de werken hier toch wel relatief dringend als men zeker wil zijn dat dit deel van de omwalling niet plots invalt met alle risico's van dien voor de mensen aan de binnen- en buitenzijde van het park.

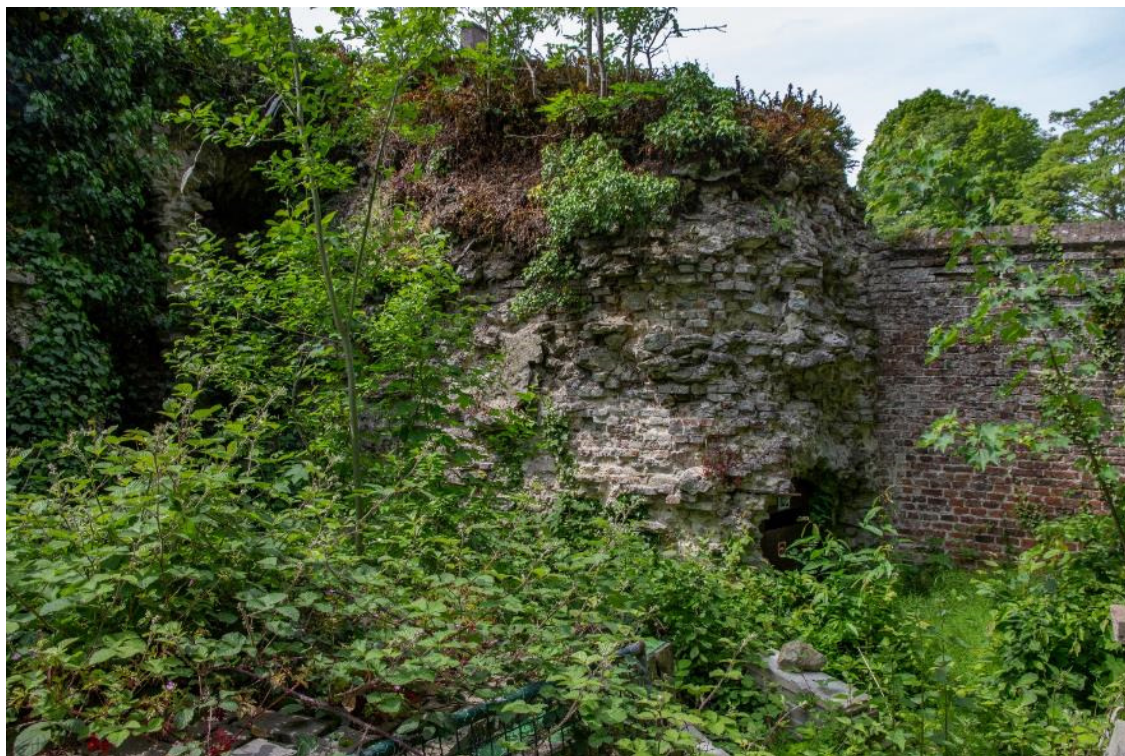
Op vandaag is van de kluzenaarswoning enkel nog de buitenomtrek overgebleven. Het dakgebinte is volledig verdwenen. Enkel een aantal trekijzers zijn overgebleven. Er is nog een deel van het schrijnwerk en een bovenpaneel van de inkomdeur aanwezig. Een deel van het 18<sup>de</sup> eeuwse stucwerk binnen in de kluzenaarswoning is nog aanwezig.

*Achterkant van de kluzenaarswoning*

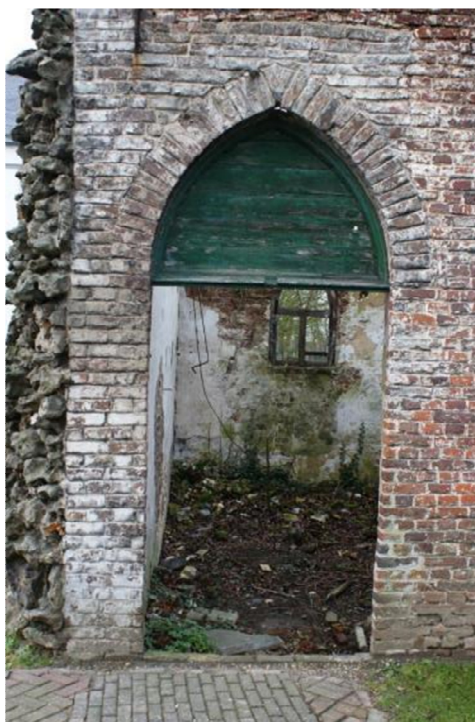
*Ingang van de kluzenaarswoning kant van het kerkhof*

Ook aan de kant van het kerkhof is de buitenmuur bekleed met imitatie natuursteen als een rotspartij. Het dakgebinte lijkt al tientallen jaren geleden verdwenen te zijn, binnenin de woning groeit al een vrij substantiële boom.
