## BEHEERSPLAN SINT- ANNAKERK TE STENE

Betreft: **SINT-ANNAKERK**  
Ligging: Stenedorpstraat z.n., 8400 Oostende - Stene

Ingediend ter goedkeuring: 08 / 2019

### Beheersplan

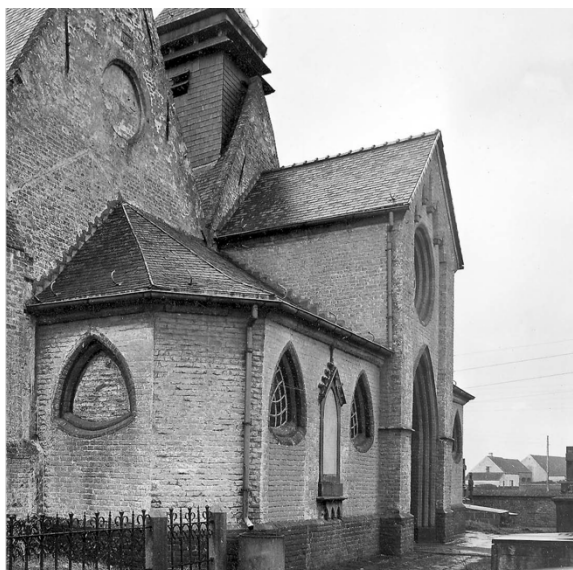
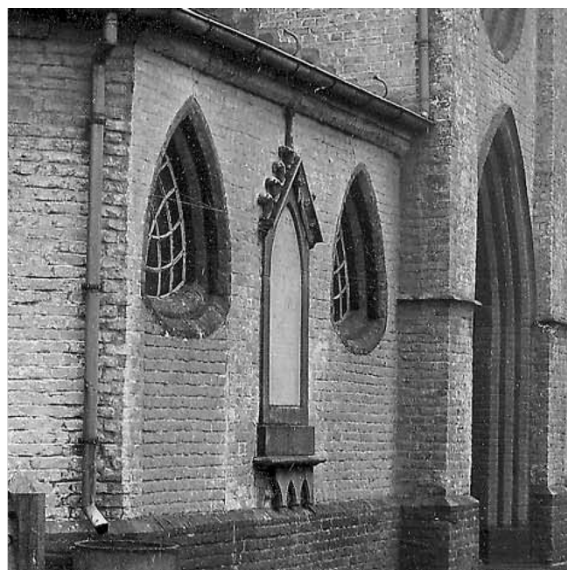
Op dezelfde foto b059733 van 1944, is aan de westgevel te zien dat de omlijsting van de grafsteen vroeger voorzien was van een kruisbloem en bladmotieven, alsook van een ornamentering onderaan die toen reeds beschadigd was en nu volledig verdwenen is.

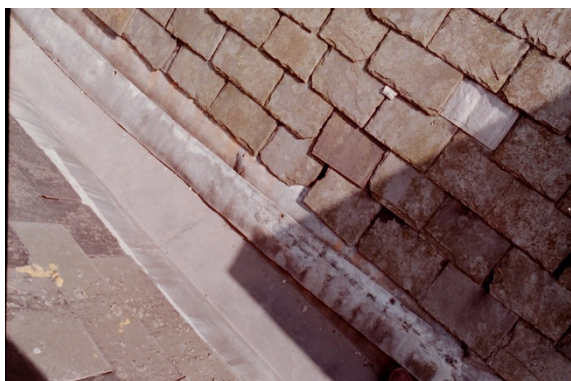
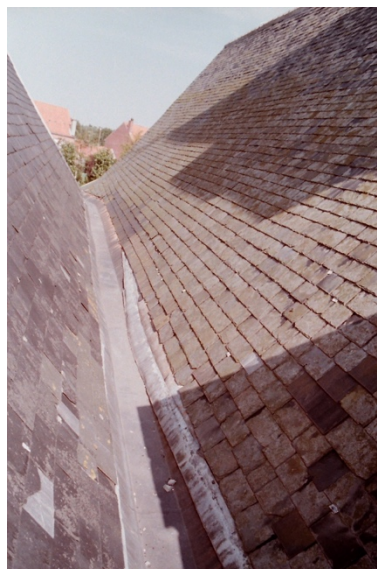
Het betrof voornamelijk werken aan de tussengoten, herstellen van rotte houtdelen van de dakconstructie en gootbodems en controle van de bepleistering en verwijderen van loshangende delen, evenals de herstelling van de neo-Lodewijk XVI bepleistering van de beschadigde kolom.

2 foto's van een niet nader te bepalen plaats in 1 van de 2 tussengoten vóór restauratie.

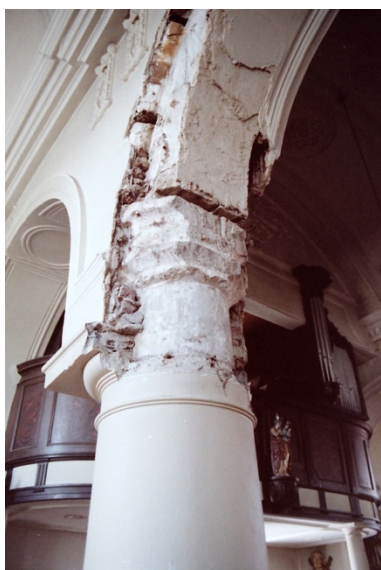
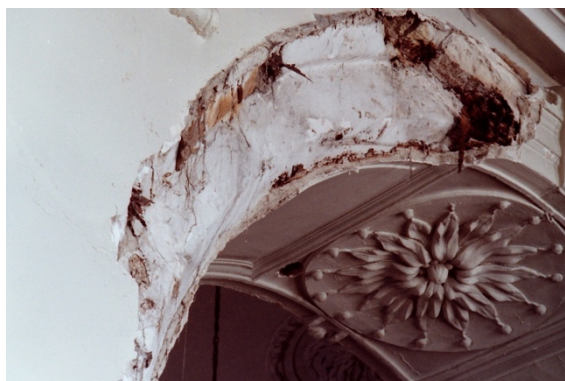
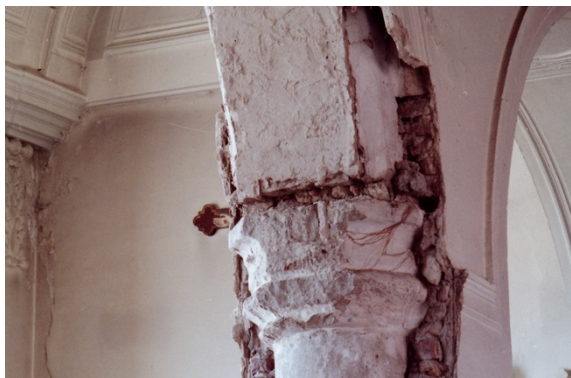
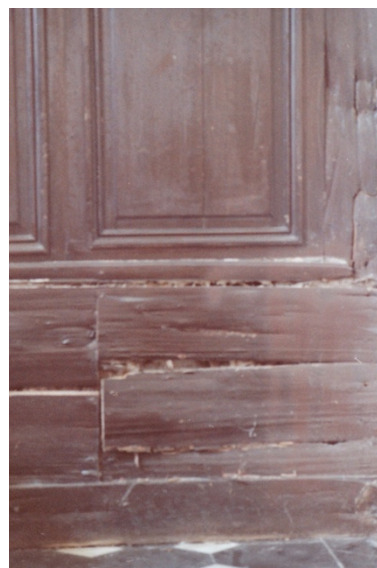
Hierbij kwam het oorspronkelijke natuurstenen kapiteel en schacht vrij.

3 foto's ter hoogte van de zuid-westelijke zuil en een niet nader te situeren foto van de lambrisering

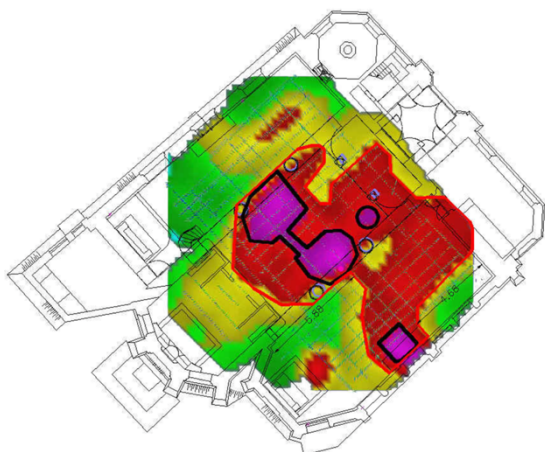
Ter voorbereiding hiervan werd een bodemscan uitgevoerd in de kerk door de firma Teccon. De resultaten daarvan zijn echter niet eenduidig. Centraal bevinden zich mogelijk enkele grafkelders. Verder tekent zich een vrij grote zone af waar zich wellicht massieven in de ondergrond bevinden, maar deze zone kan op basis van vorm of locatie niet gekoppeld worden aan archeologische verwachtingen.

De inplanting van de nieuwe Mahr-putten van de verwarmingsinstallatie is zo gekozen dat ze de zone waar massieven worden verondersteld in de ondergrond, zo min mogelijk verstoren.

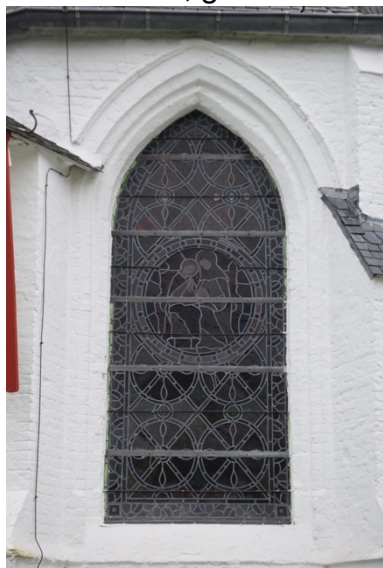
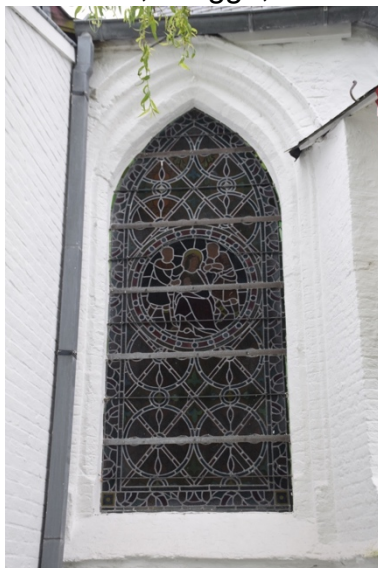
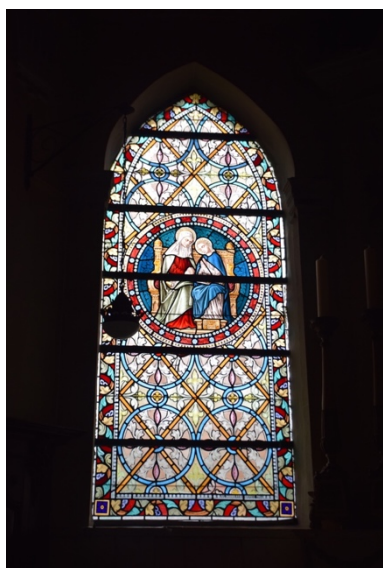
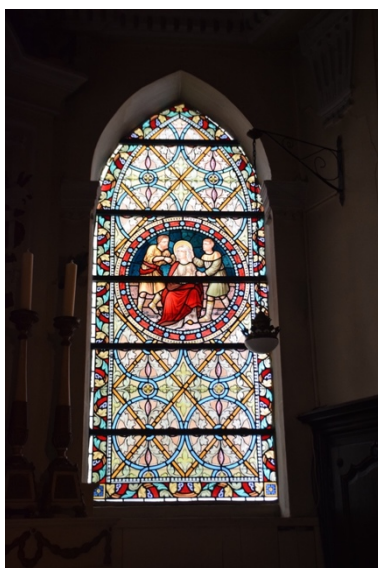
De zilververf op een aantal ruitjes, alsook de contourschilderingen van de gebrandschilderde ramen zijn gedeeltelijk vervaagd.

Af en toe is er schade aan de ramen door vandalisme. Er is geen bescherming van de glasramen aanwezig.

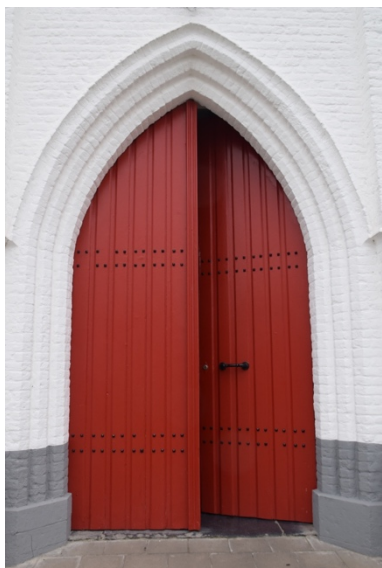
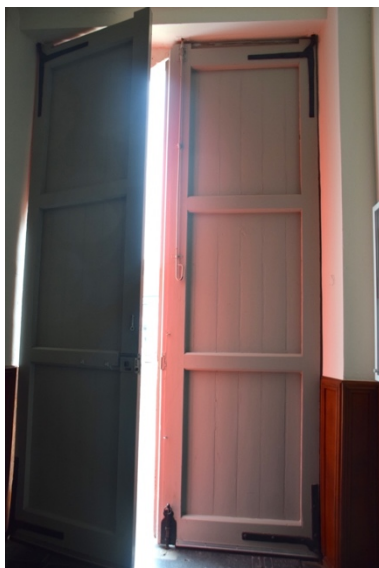
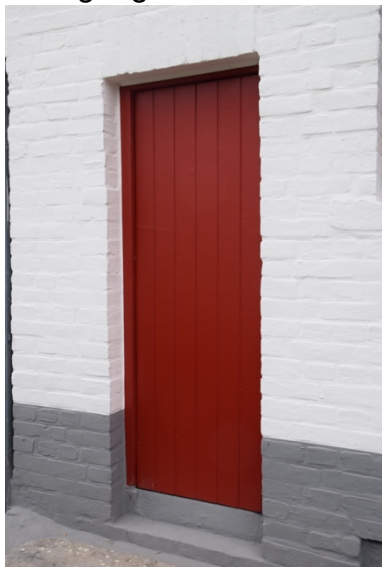
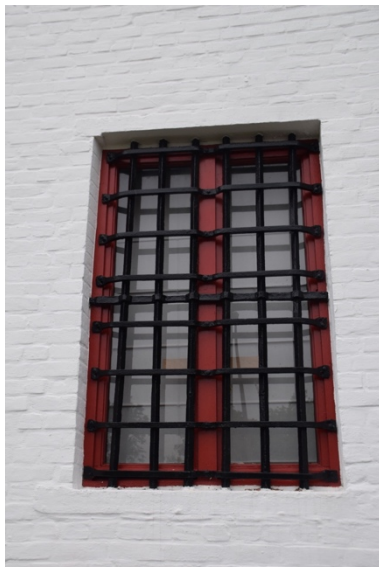
De deuren, ramen en het bijhorend hang- en sluitwerk en dievenijzers zijn in goede staat en zijn regelmatig te herschilderen en onderhouden.

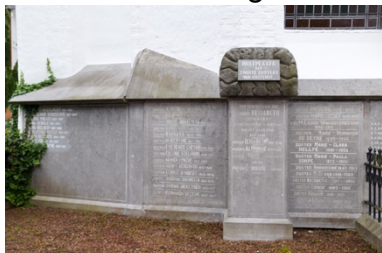
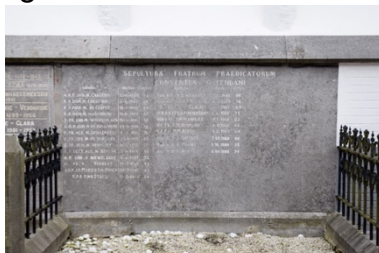
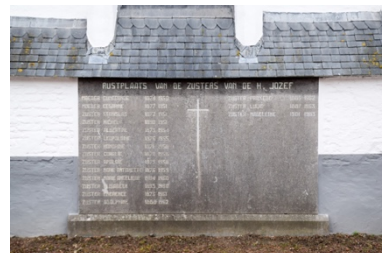
Gedenkstenen tegen de noordgevel van de kerk:

De grafstenen bevinden zich in behouden staat.

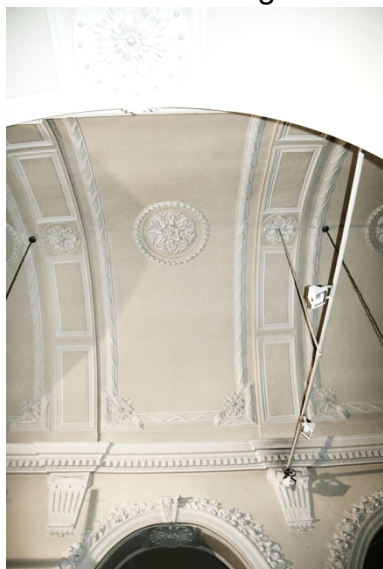
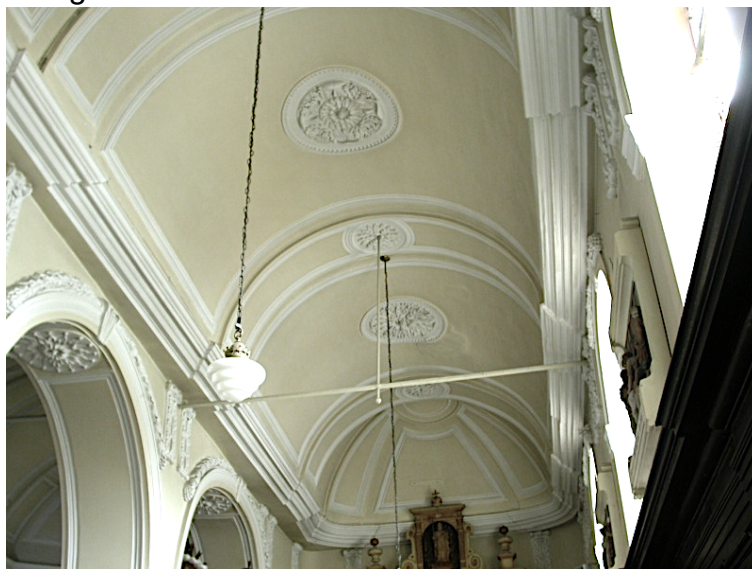
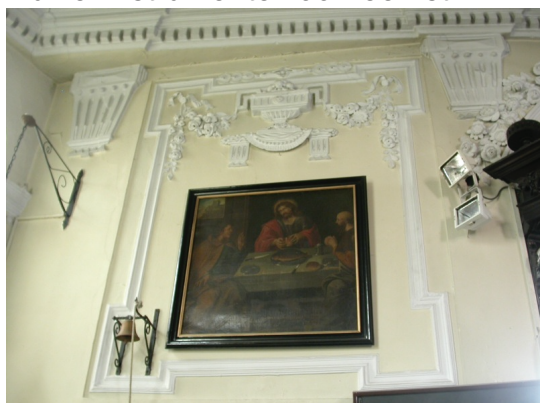
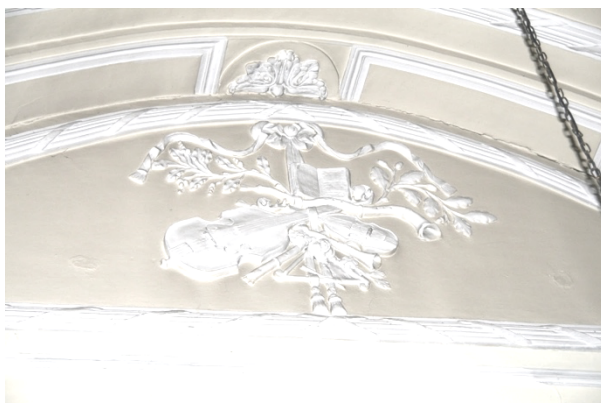
Het decoratief pleisterwerk en meer bepaald het lijstwerk is dringend aan fixatie en herstel toe. Hier en daar zijn barstjes in het pleisterwerk. Hiervoor wordt verwezen naar de het vooronderzoek interieur uitgevoerd door VandenBorre-Lauwers.

Er is ook opstijgend vocht en zoutuitbloeiingen t.h.v. de pilaren en achter de lambrisering van het koor en mogelijk ook achter de overige lambriseringen(?)

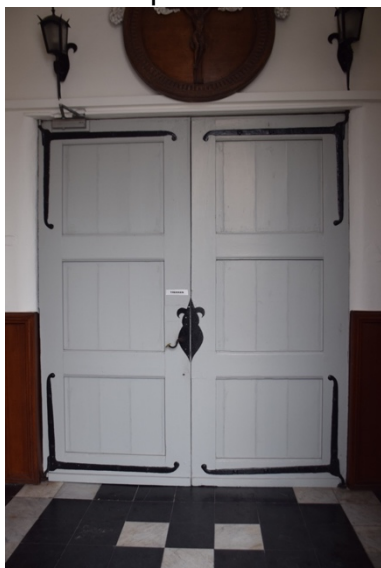
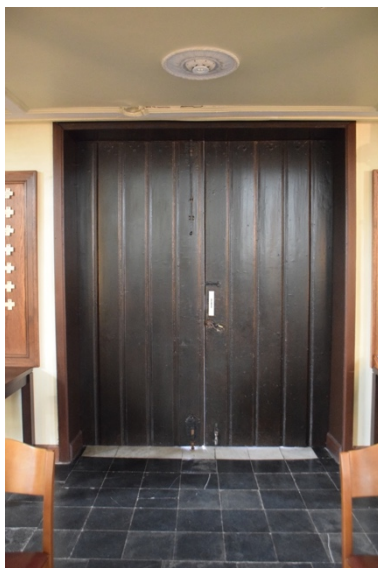
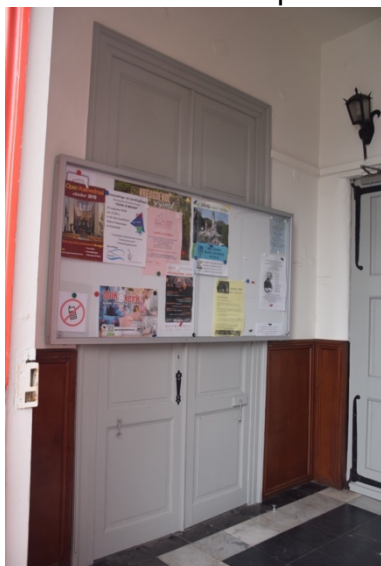
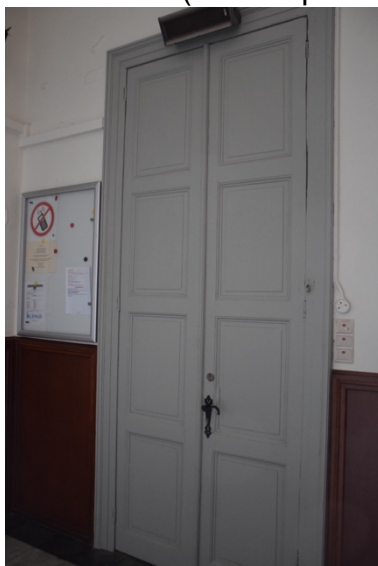
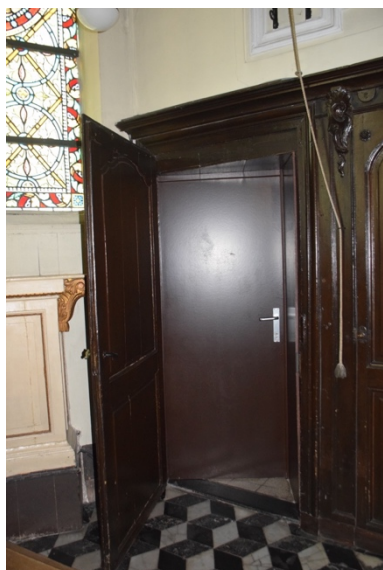
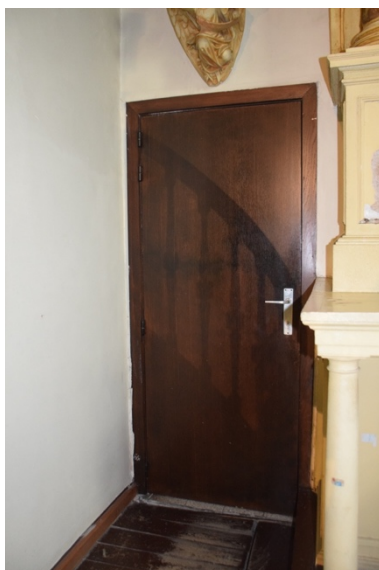
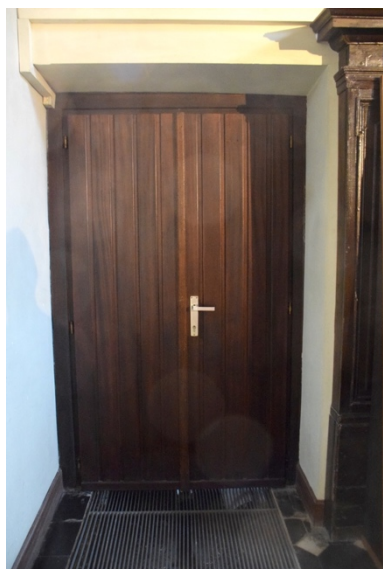
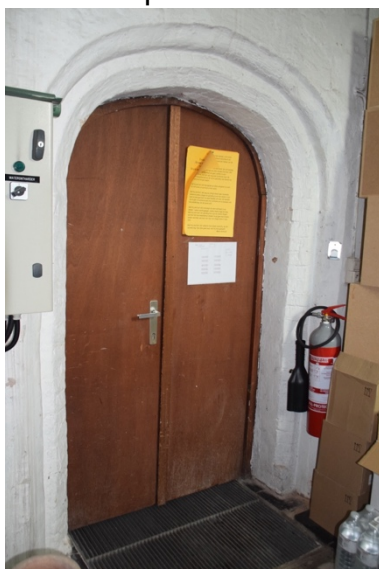
De deuren van het portaal en het bijhorend hang- en sluitwerk bevinden zich in goede staat en zijn regelmatig te herschilderen en onderhouden.

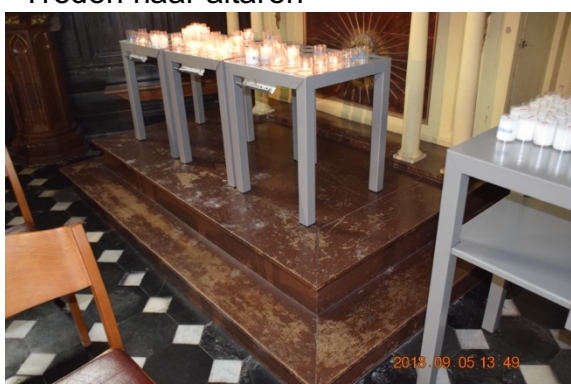
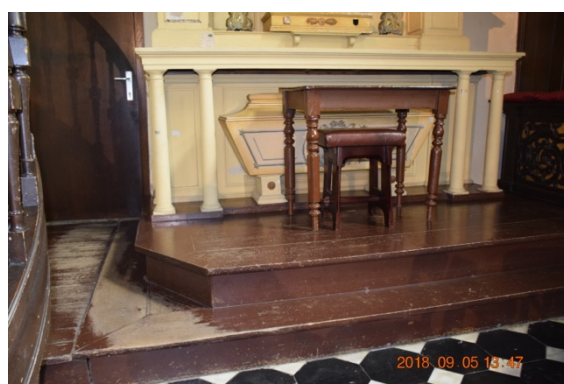
### - Treden naar altaren

- O.-L.-Vrouwaltaar (noordaltaar): De aantrede is van eikenhout en bruin geschilderd. De verflaag is wat versleten en overal zitten kaarsvetsspatten. Op de aantrede staan drie kaarsentafels.
- Hoofdaltaar: De aantrede is in eikenhout en gevernist. De vernislaag is afgesleten.
- St- Willibrordusaltaar (zuidaltaar): De houten aantrede van het altaar werd overschilderd. De verf is versleten.

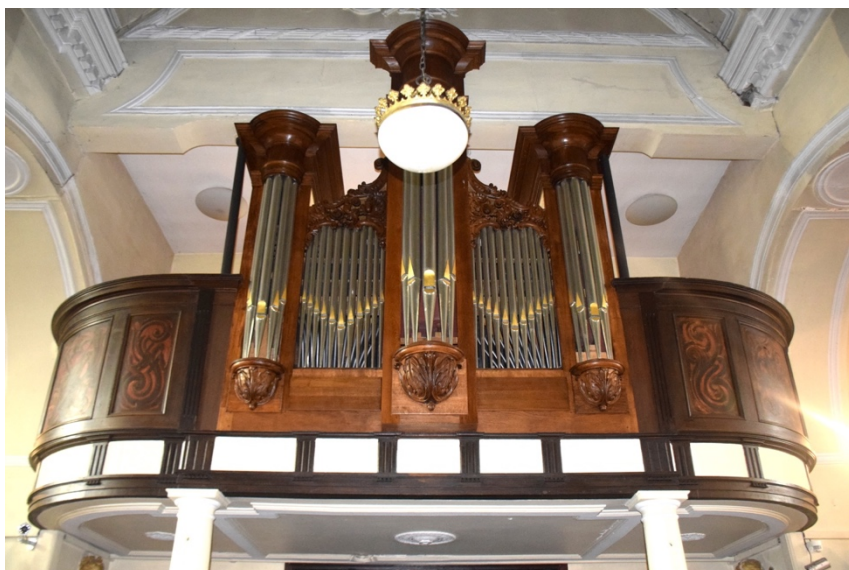
Het orgel is gerestaureerd en bevindt zich in uitstekende staat.

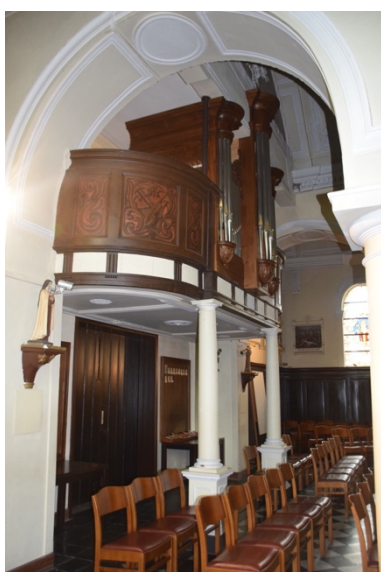
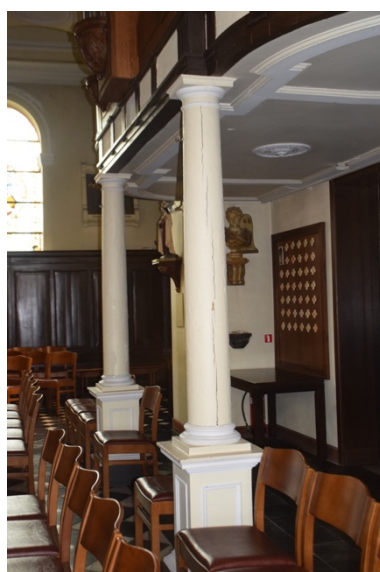
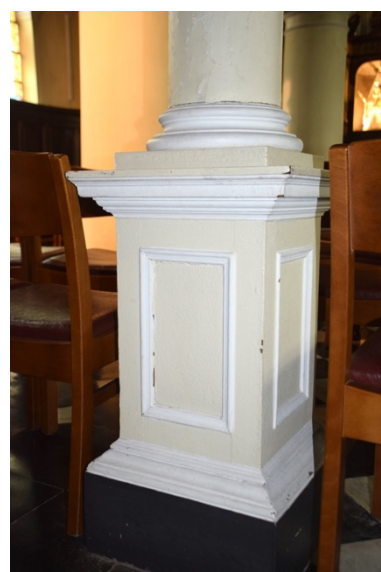
Het ruimte achter het orgel werd gerestaureerd in 2002 en bevindt zich in goede staat

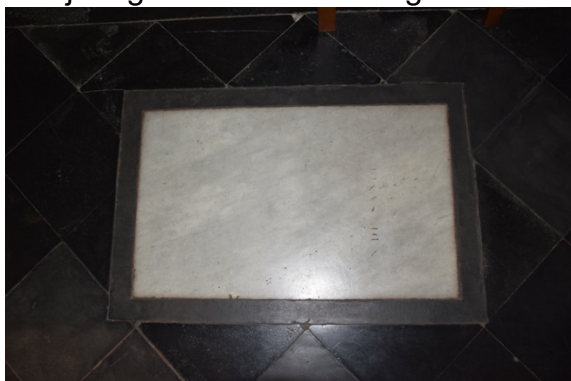
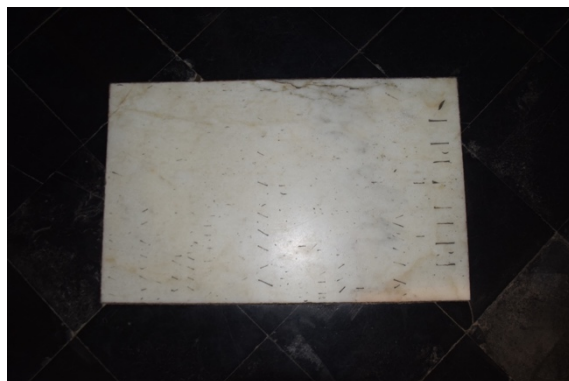
Tussen middenbeuk en zijbeuk noord

Tussen middenbeuk en zijbeuk zuid

Deze stenen vertonen slijtage waardoor de tekst moeilijker leesbaar wordt. 1 steen toont verkleuring. Verder bevinden ze zich in goed staat.

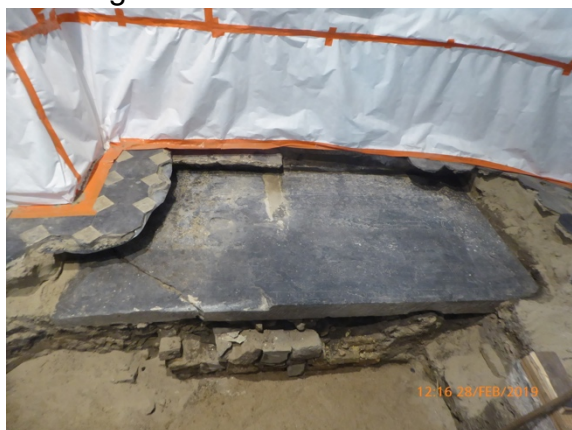
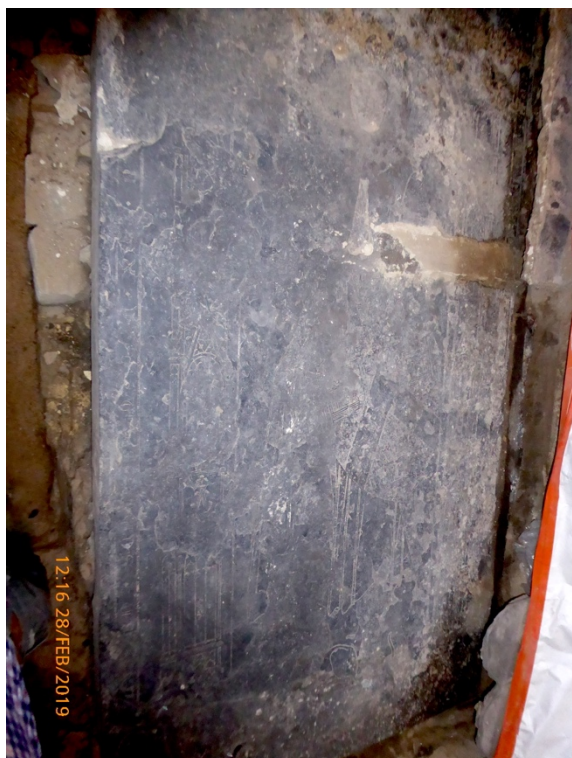
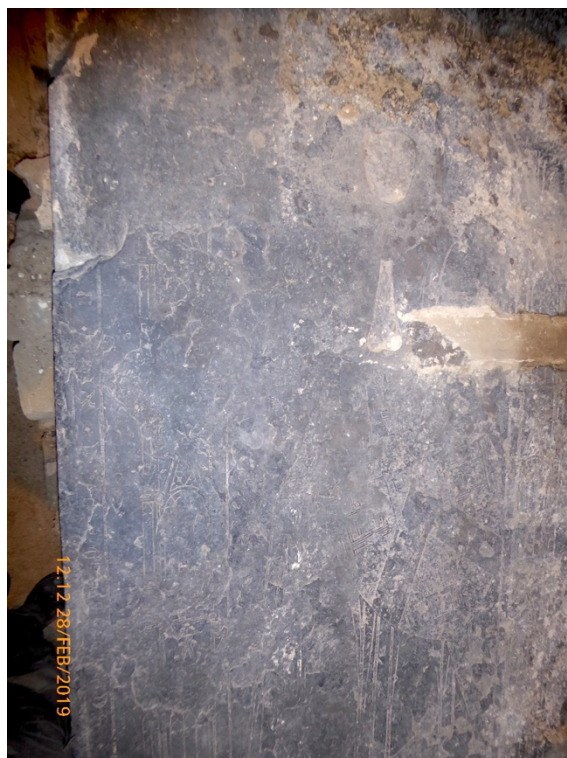
- Zerk van een ridder

Waarschijnlijk een telg van de familie Metten Eye  
datering ca. 1320  
afmetingen 290/141/15 cm.

De zerk is vrijgemaakt en ligt nog op zijn vindplaats.

De zerk vertoont weliswaar een breuk, maar de afbeelding is grotendeels nog vrij duidelijk zichtbaar.

Bedoeling is deze zerk museaal op te stellen in de kerk; bij voorkeur behouden op de vindplaats. Onderzoek en mogelijke opstelling onder glasplaat is nog ter studie.

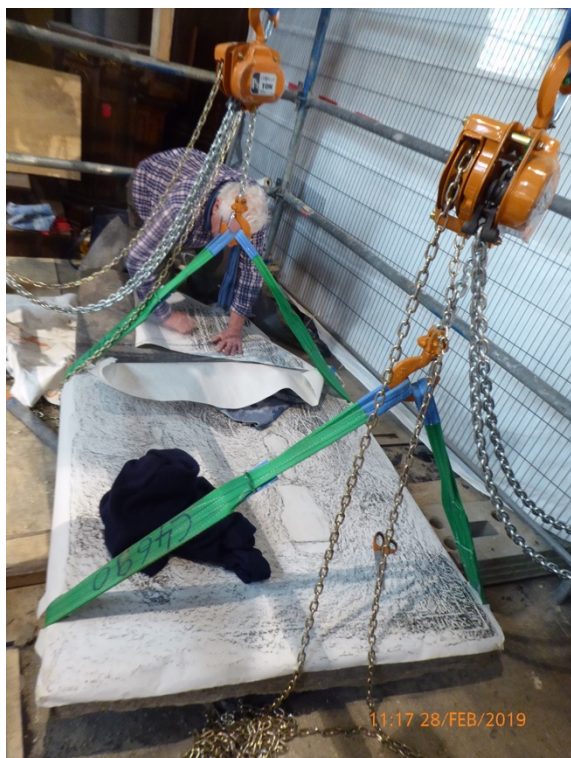
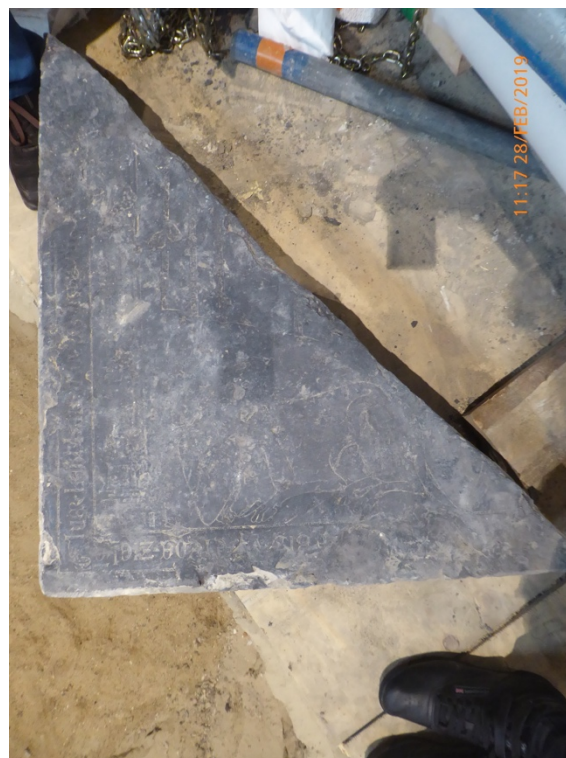
- Zerk van een onbekende vrouw met twee kinderen

Misschien de echtgenote van bovengenoemde.

De zerk vertoont een breuk. De tekst is praktisch onleesbaar; wel is de datum 1318 nog leesbaar.

De zerk is uitgegraven. Voor deze zerk dient een andere locatie gezocht: een plaats in de berging.

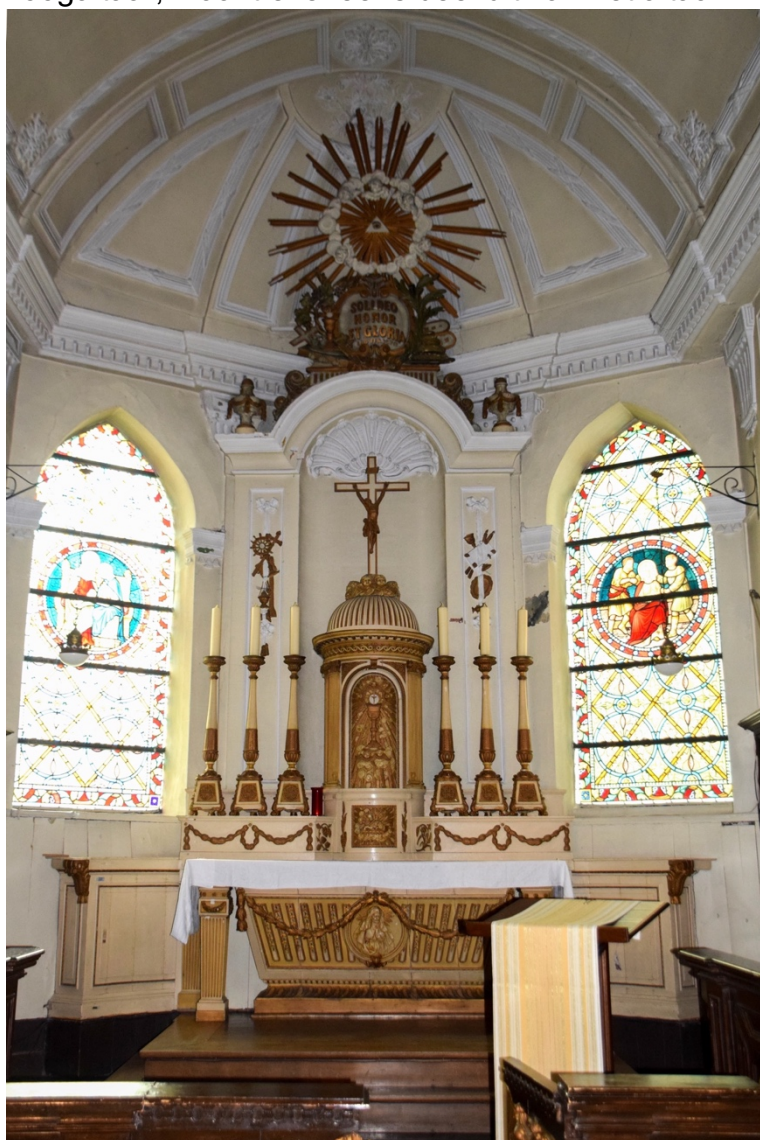
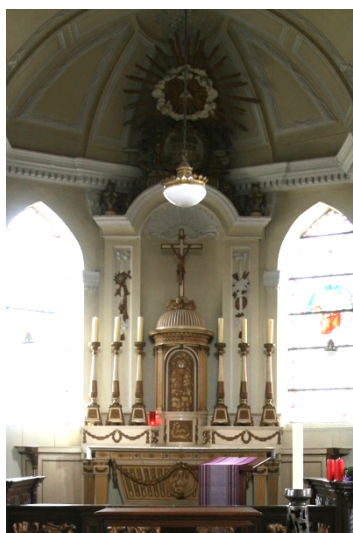
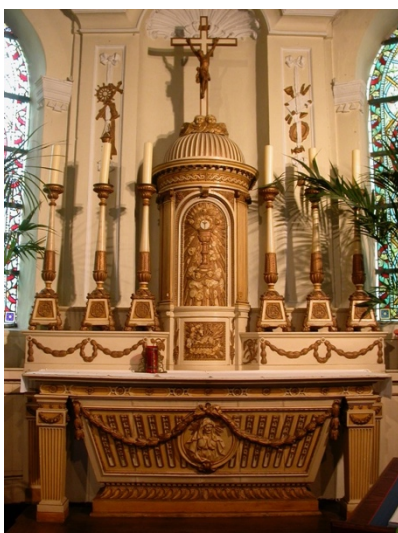
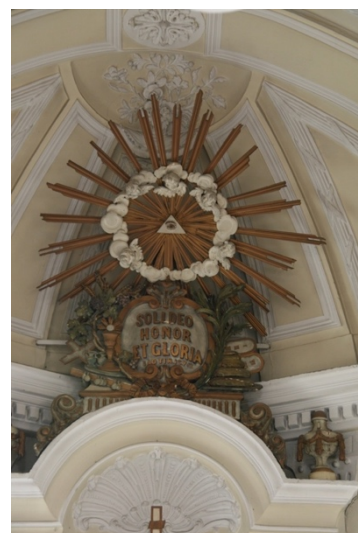
De **altaren** zijn destijds grotendeels overschilderd geweest met o.a. structuurverf en bronzine. Verder zijn er afgesleten vernislagen, gebarsten lijmnaden, opstuwende polychromie met verfverlies, aantasting door kleine klopkever, schimmelaantasting ter plaatse van de lambrisering, beplanking naast het hoogaltaar in slechte staat,...

Kandelaars en andere losse elementen worden best gefixeerd tegen diefstal.

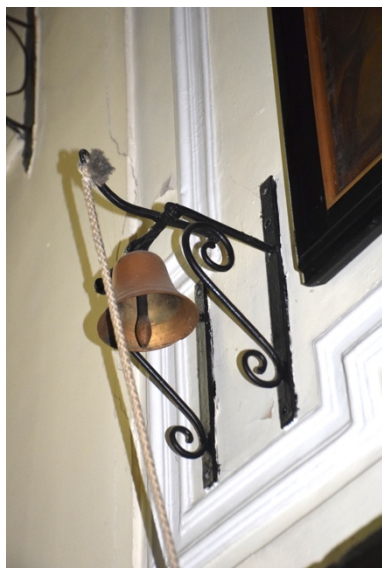
### - Eucharistiebel

De ijzeren delen tonen sporen van roest. De bel is vervuild en geoxideerd.

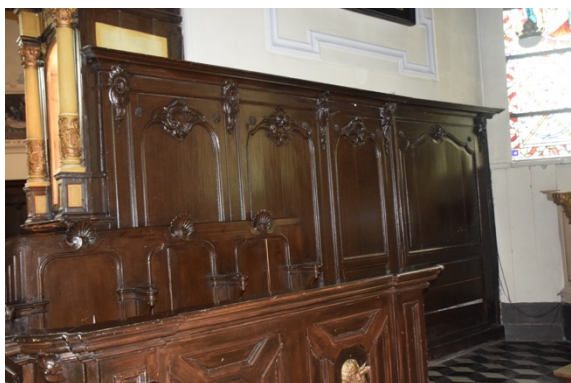
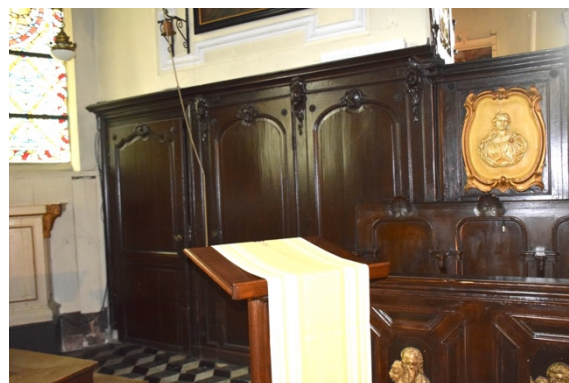
De lambrisering bevindt zich in slechte staat. Vooral het noordelijk heeft te lijden onder schimmel aan de achterzijde. Enkele delen zijn zwaar aangetast. Enkele panelen zijn verschoven en er zijn diverse scheuren en openstaande voegen.

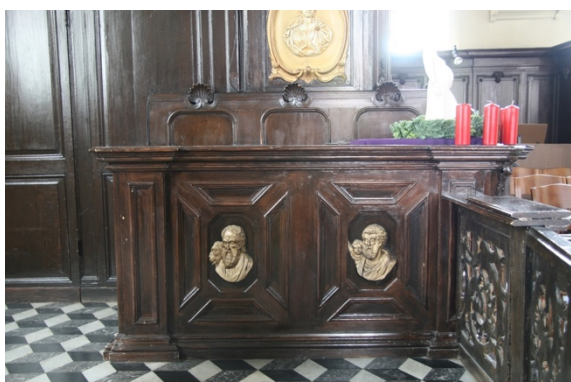
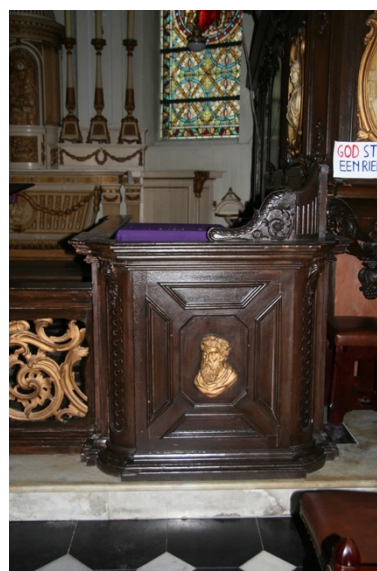
koorbank zuid

Er zijn enkele storende openstaande barsten.

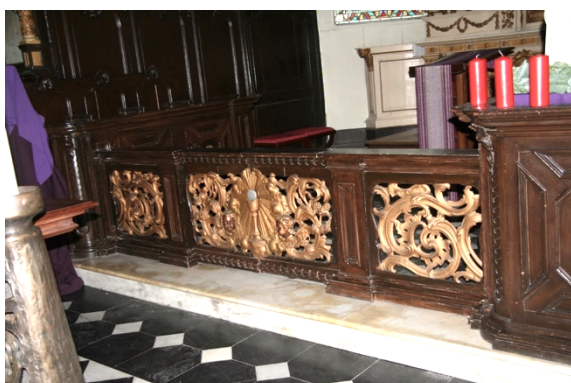
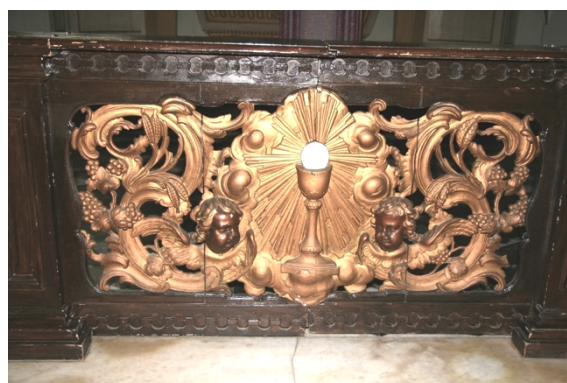
Er zijn enkele openstaande voegen.

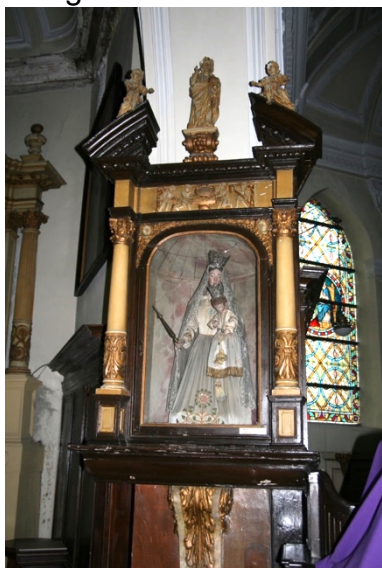
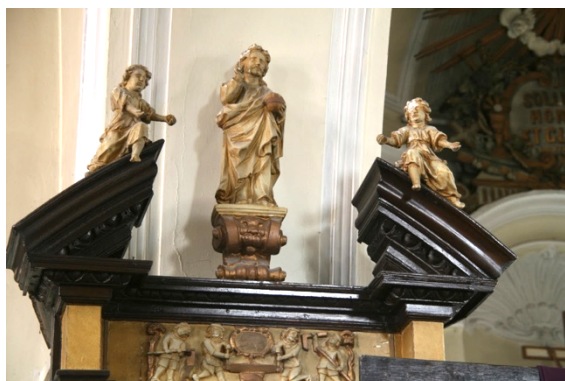
De nis vertoont loszittende verflagen (noodfixatie is niet nodig) en oppervlaktevervuiling en vet. Eén van de bovenste figuurtjes mist twee vingertjes. Het oppervlak vertoont oneffenheden. Oorspronkelijk waren de verguldingen in bladgoud en er waren geschilderde marmereffecten aanwezig.

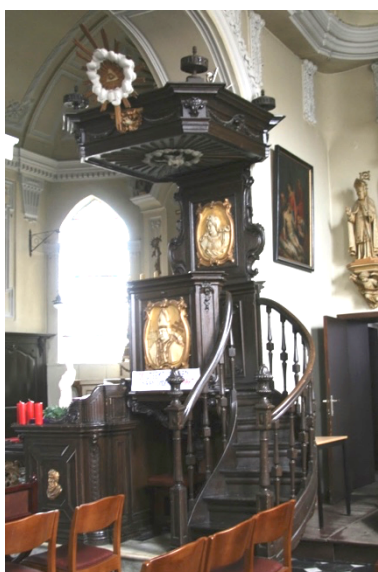
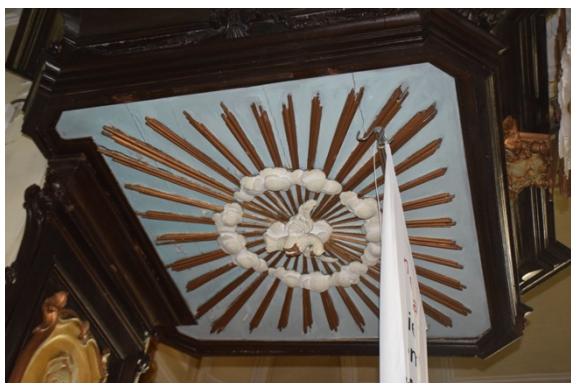
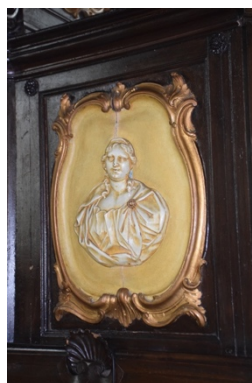
De achterzijde van de preekstoel dient beter verankerd te worden aan de muur. openstaande voegen in de hemel, in het deurtje van de kuip en in de medaillons  
Diverse stralen van de stralenkrans aan de hemel zitten los. De verf van de hemel stuwt op.

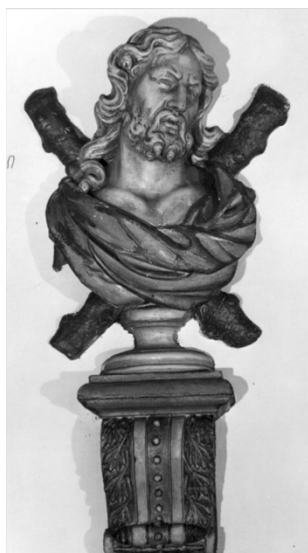
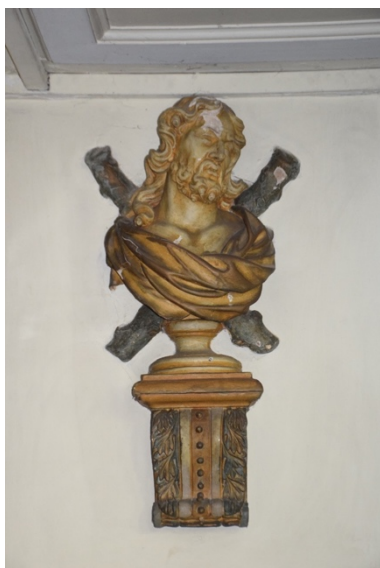
[© KIK-IRPA, Brussels (Belgium), cliché M024762]

De situatie van de buste -verankerd in de muur- is bijzonder slecht voor dit houten beeld. De sokkel maakte aanvankelijk geen deel uit van de buste.

Schadebeeld: loszittende verflagen, houtboorders.

De oudste nog aanwezige afwerkingslaag is een zeer lichtblauwe tint.

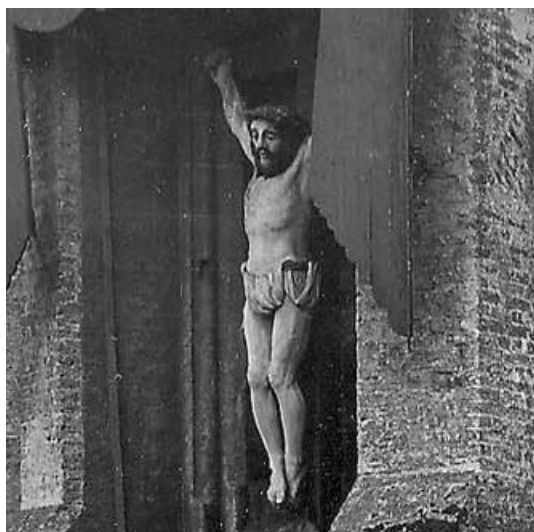
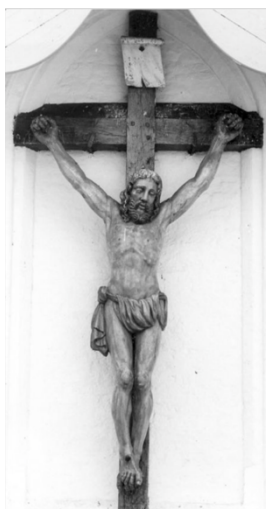
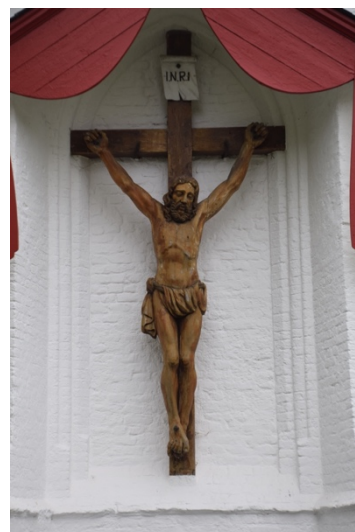
Zoals reeds hoger vermeld, is op foto b059734 van het KIK van 1944 te zien dat het beeld toen was voorzien van een doornenkroon.

Wanneer men nader inzoomt op het Christusbeeld, lijkt het toen mogelijk gepolychromeerd. In dat geval werd het later gedecapeerd en gevernist.

Het beeld en het kruis zijn licht vervuild met uitwerpselen van vogels.

De ijzeren bevestigingen van de draperieën en de windborden zijn roestig; de houten klampen zijn verweerd.

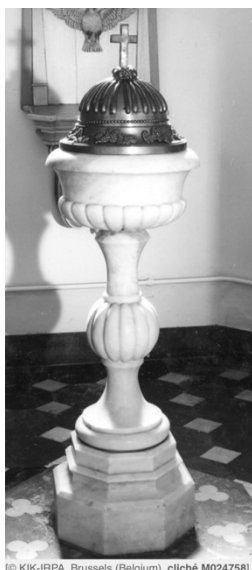
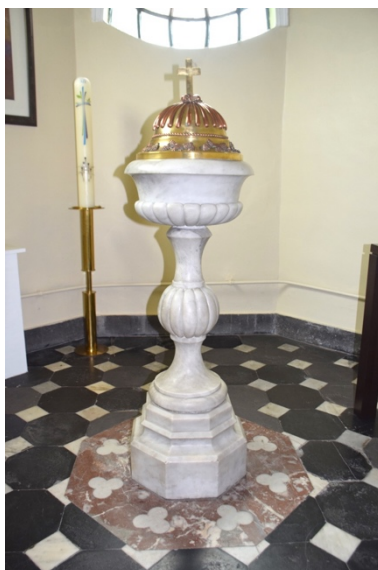
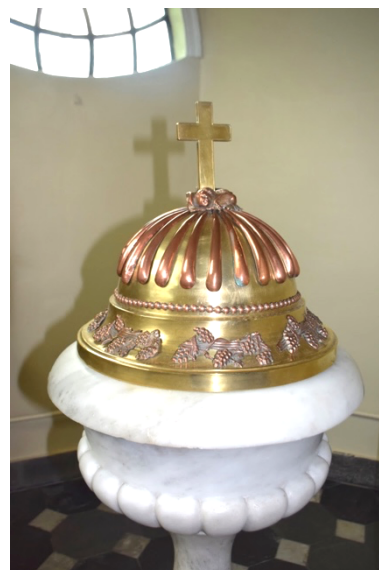
clichénr. KIK: m024758

Het betreft voornamelijk vervuiling en oxidatie van het koper.

Er zijn ook twee decoratieve applieken die ontbreken (gedreven messing)

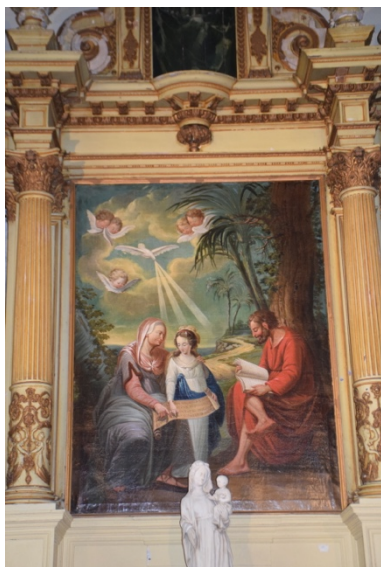
Het schilderij maakt deel uit van het altaar en zal bij de restauratie van het altaar mee worden gerestaureerd /geconserveerd.

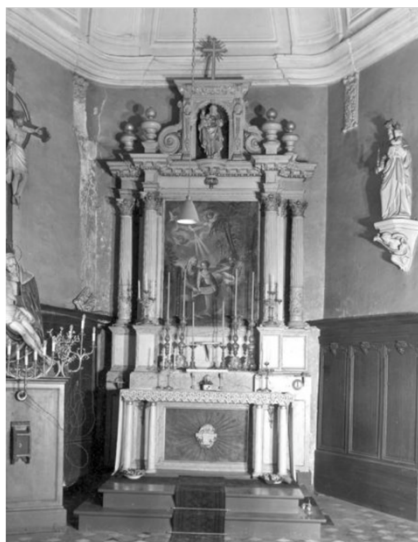
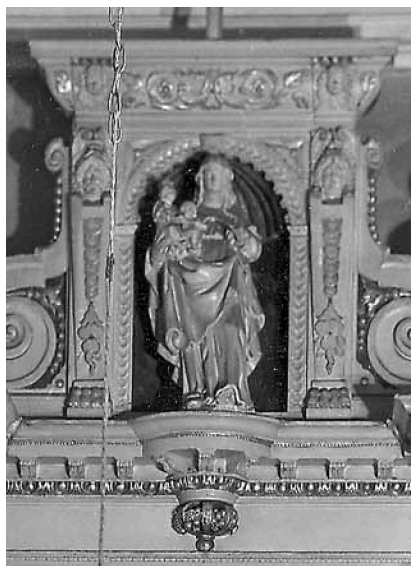
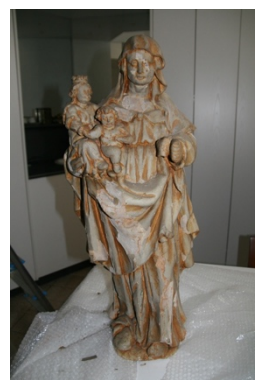
[© KIK-IRPA, Brussels (Belgium), cliché B059740]

Het beeld is heden ondergebracht in de kast in de sacristie helemaal bovenaan.

In 2011 heeft VandenBorre-Lauwers bvba een noodfixatie uitgevoerd aangezien het beeld zich in een zeer slechte staat bevond (sterk afschilferende afwerkingslagen)

Het beeld zal bij de restauratie van het altaar mee worden gerestaureerd en teruggeplaatst worden op zijn originele plaats bovenin de nis van het zij-altaar.

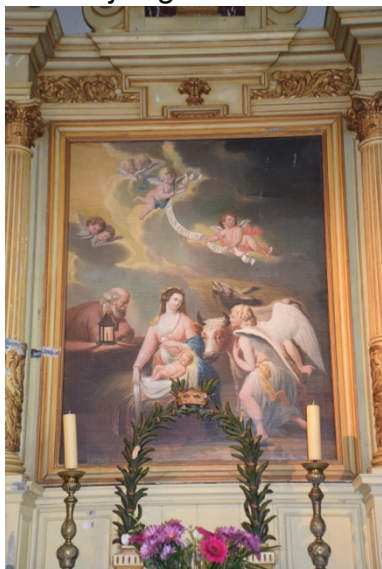
Het schilderij maakt deel uit van het altaar en zal bij de restauratie van het altaar mee worden gerestaureerd /geconserveerd.

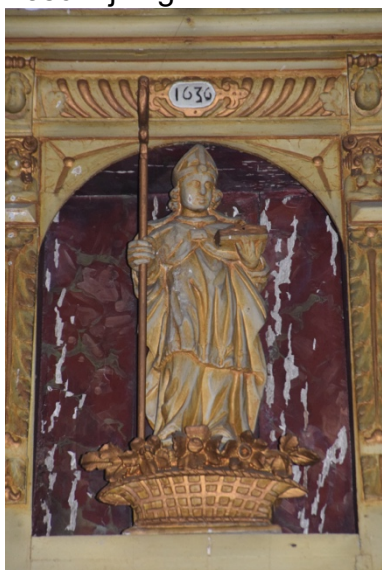
Het beeld bevindt zich in een zeer slechte staat (afschilferende verflagen). VandenBorre-Lauwers bvba heeft een noodfixatie uitgevoerd door middel van was en Japans papier.

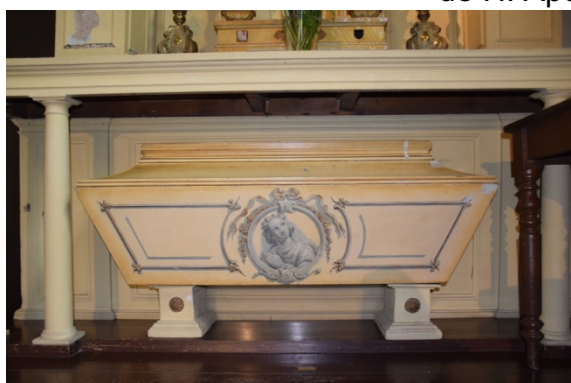
De tombe maakt deel uit van het altaar en zal bij de restauratie van het altaar mee worden gerestaureerd.

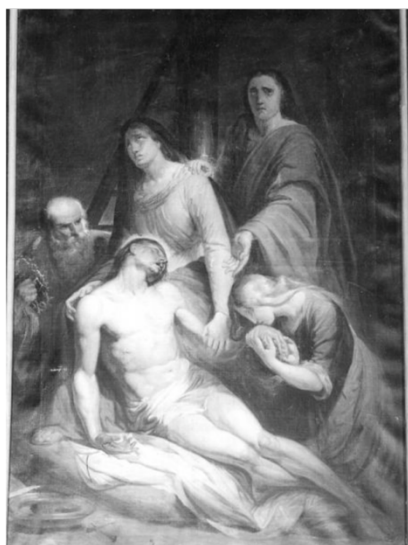
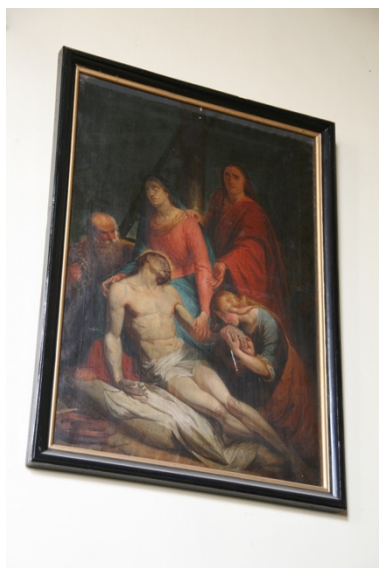
| clichénr. KIK: | M024747 |

Er zijn enkele beschadigingen doorheen het doek

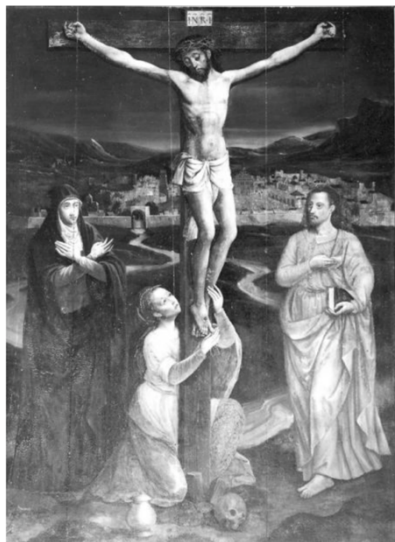
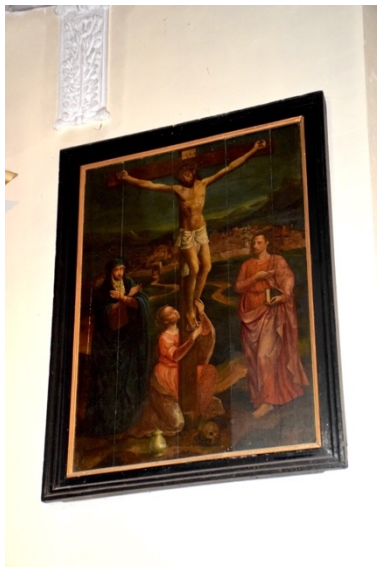
[© KIK-IRPA, Brussels (Belgium), cliché M024746]

De verticale panelen zijn aangetast door houtworm. Er bevinden zich spleten tussen de panelen

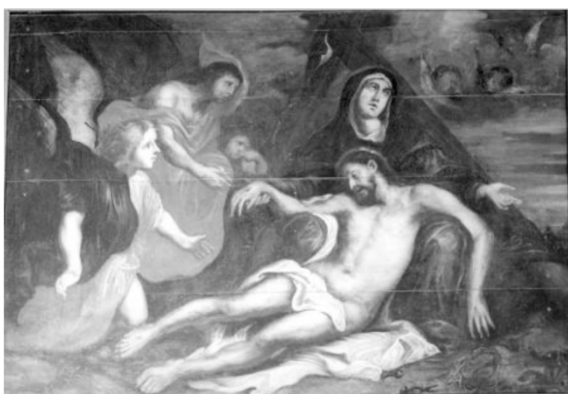
[© KIK-IRPA, Brussels (Belgium), cliché M024751]

De horizontale panelen zijn aangetast door houtworm. Er zijn meerdere scheuren en spleten aanwezig.

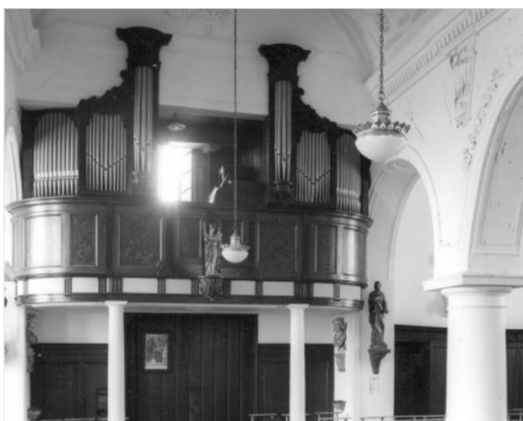
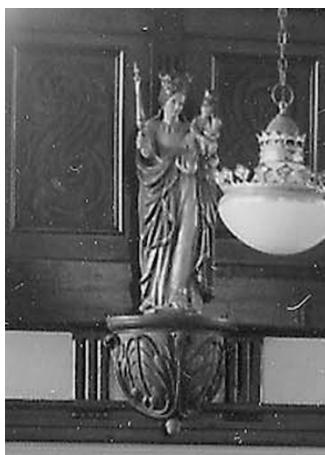
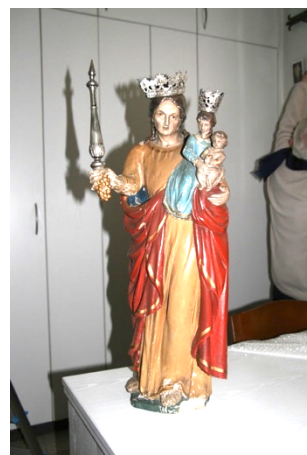
clichénr. KIK: M024745

Oorspronkelijk een eikenhouten beeld. In de loop der tijd veel verbouwd met andere houtsoorten als toevoeging.

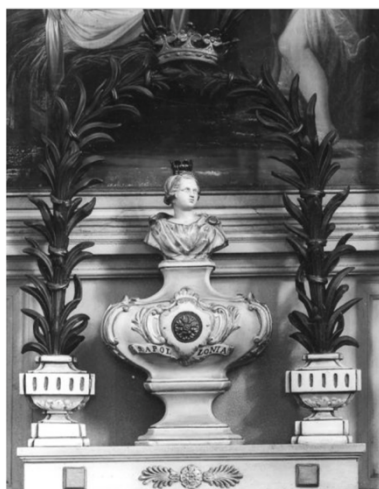
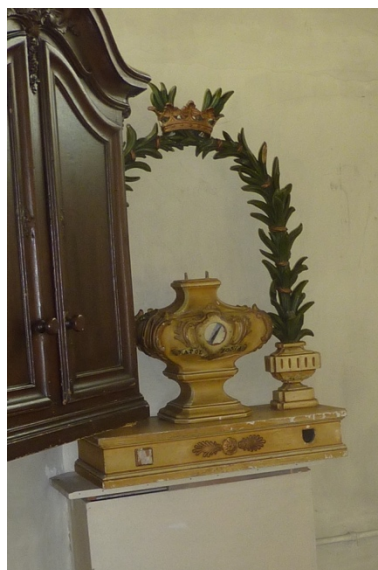
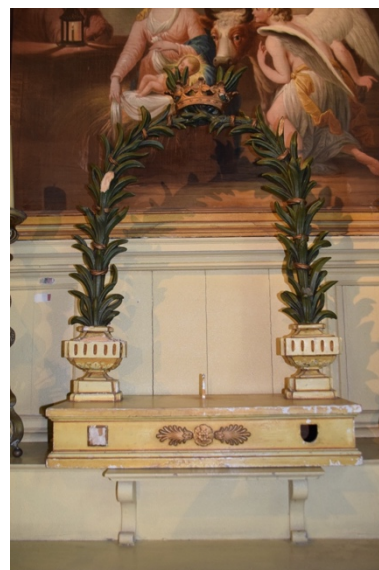
### - Reliekhouder (\*)

*Na de buste van de H. Appolonia, werd ook de sarcofaag gestolen.*

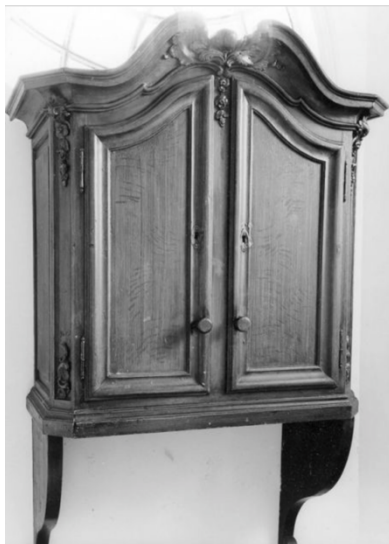
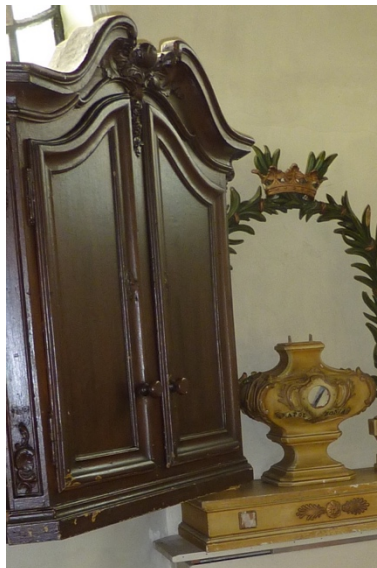
#### - Kastmeubel (\*)

De kast werd gedemonteerd en ondergebracht in pastorie.
