## BEHEERSPLAN SINT- ANNAKERK TE STENE

Betreft: **SINT-ANNAKERK**  
Ligging: Stenedorpstraat z.n., 8400 Oostende - Stene

Ingediend ter goedkeuring: 08 / 2019

### Beheersplan

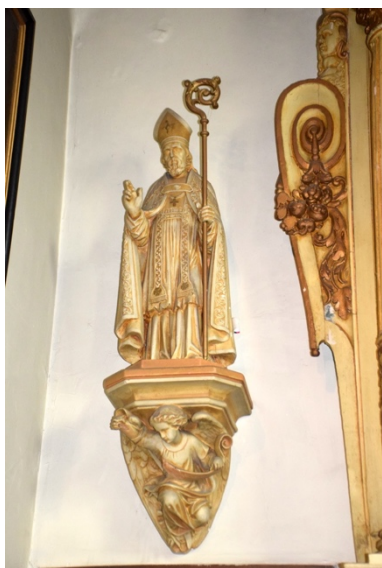
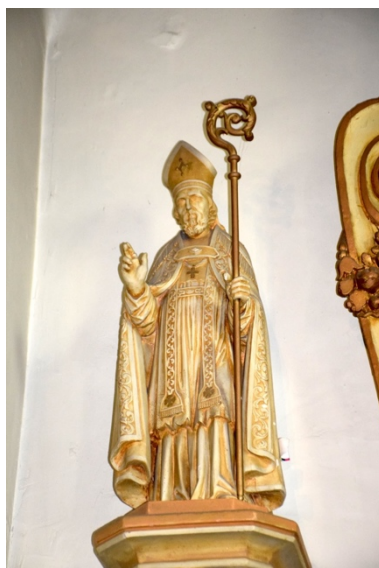
#### - Beeld van de H. Willibrordus links van het zuidoaltaar (overschilderd)

Er zijn sporen van houtboorders; oppervlaktevervuiling en vet; openstaande voeg  
Sokkel: een stukje van de banderol ontbreekt

Na stratigrafisch onderzoek blijkt er onder de huidige verflaag slechts één oudere afwerkingslaag (heel lichtgrijs, oker en bladgoud) aanwezig te zijn.

*Voor het Sint-Willibrordusbeeld zijn enkele bijkomende stratigrafische steekproeven nodig om de exacte polychromie te kunnen reconstrueren.*

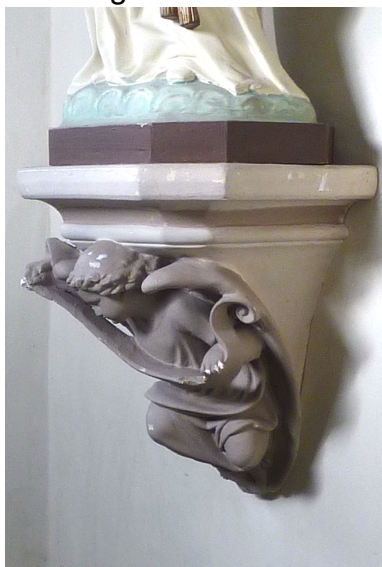
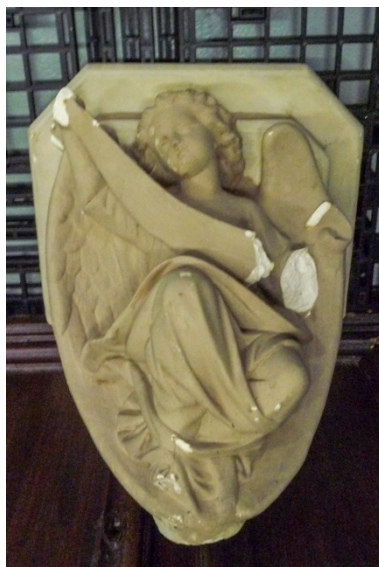
### - Sokkel met engeltje

Foto rechts: anno 2018: De sokkel werd gedemonteerd en bevindt zich in de pastorie

Puncties wijzen op de afwezigheid van bladgoud. De oudste nog aanwezige afwerkingslaag: tinten van (blauw)grijs.

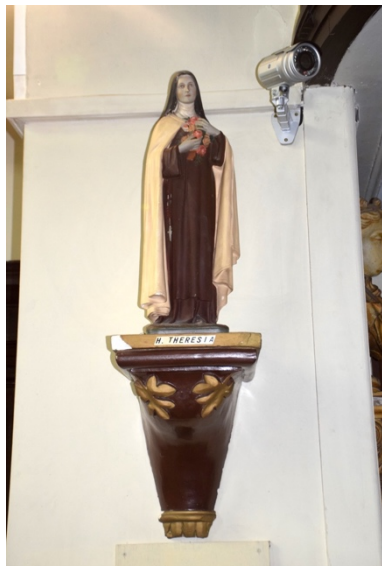
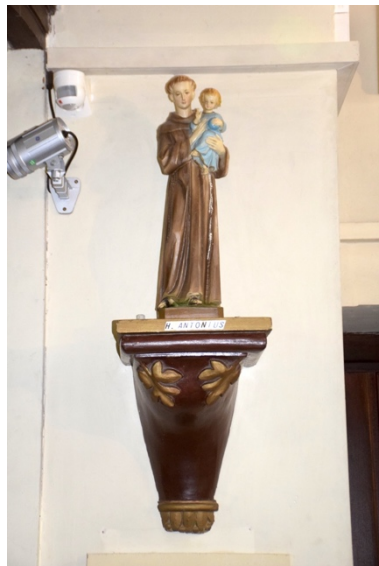
### - 2 consoles links en rechts van het doksaal met daarop beelden van de **H. Theresa** en **Sint-Antonius**.

De consoles zijn noch plastisch, noch stilistisch van enige waarde en worden beter verwijderd.

We stellen voor de 2 beelden ook te verwijderen.

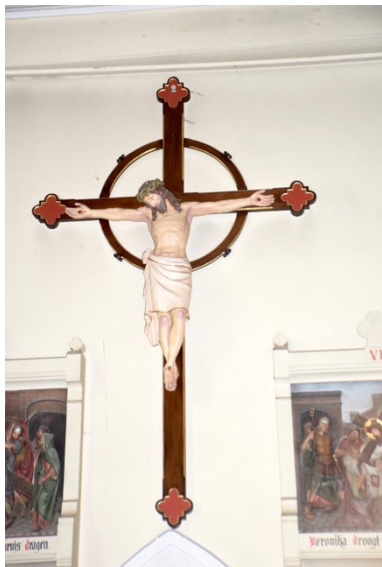
Gekruisigde Christus

Beknopte diagnose:  
Het beeld en het kruis bevinden zich nog in een zeer goede staat.  
Eventueel reinigen.

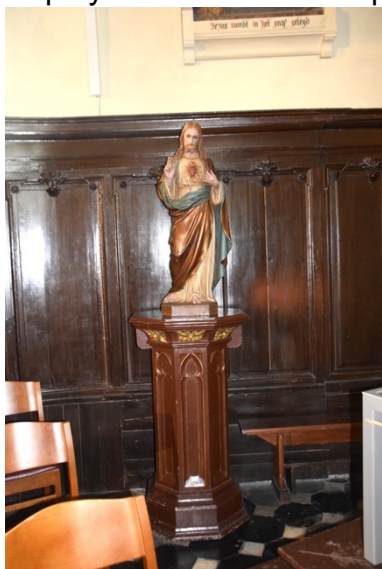
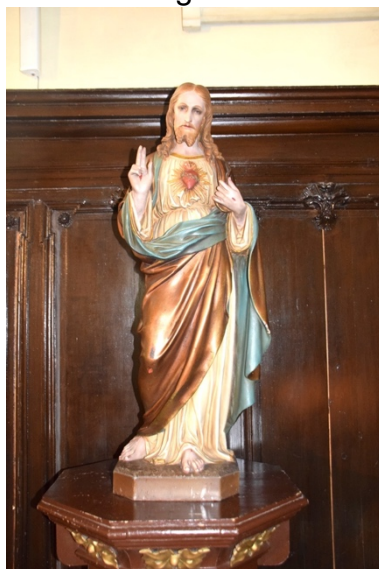
#### - Heilig Hart op sokkel

Beknopte diagnose:  
Het Christusbeeld heeft een schroeivlek aan rechterknie; het bevindt zich verder in goede staat.  
Dit beeld past echter niet in dit interieur. Beeld en sokkel worden beter verwijderd.

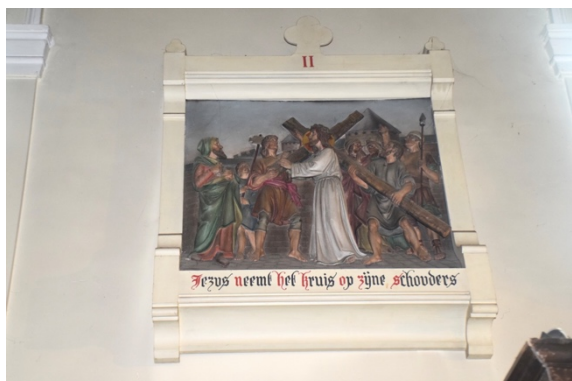
#### - Kruisweg: 14 staties

De gepolychromeerde dieptereliefs zijn wat bestoft maar verkeren verder in goede staat.
