**INSPECTIERAPPORT  
41487/2009/B**

**EVERGEM  
Kasteel van Wippelgem  
-  
De Serre  
Kramershoek 2-4-6**

| <b>Bouwkundige inspectie</b> | INSPECTIENUMMER : O-15/41487/2009/B |
| OBJECT | : Kasteel van Wippelgem - De serre |

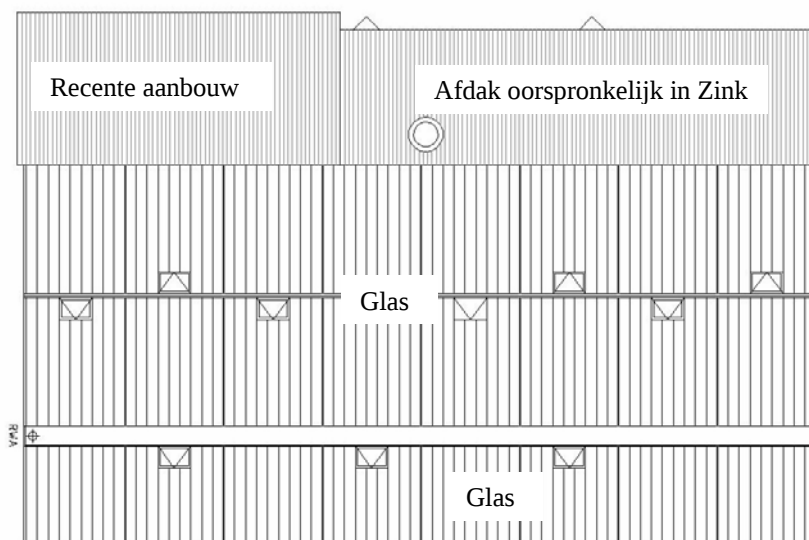
Het noordelijk deel is ouder en maakt vermoedelijk wel deel uit van de oorspronkelijke serre. In dit deel ligt onder de golfplaten nog de vroegere, vlakke zinkbekleding.

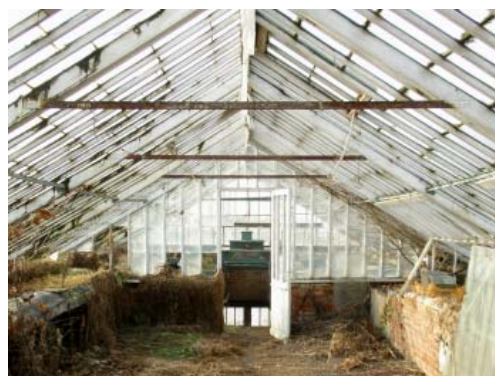
A: de glazen daken

De muurplaat is op enkele plaatsen fel ingerot als gevolg van aanhoudende lekkage van het dak en de goot. De ergste plaatsen zijn

gemarkeerd op bovenstaande tekening met een X. Op enkele andere plaatsen is de muurplaat licht ingerot en voor het overige is deze ondanks de lekkage nog vrij goed bewaard gebleven.

Bij de aansluiting van de beide glazen puntgevels (oost- en westzijde) zijn de verbindingen tussen de koppelkepers en de muurplaat van de zijgevels volledig verbroken ( ↗ ). De puntgeveltjes zijn van hun plaats geschoven, vooral door gebreken aan de ondersteunende constructie (zie rubriek nr. 5).

De overige spanten zijn licht doorgebogen, maar het derde spant (vanaf de westzijde) is ondersteund door de binnenwand en daardoor niet gebogen. Dit is de reden van de schijnbaar ernstige verzakking en het loskomen van de nok (zie rubriek nr. 1.2.). De oorzaak van het doorbuigen van de spanten is vooral het verschuiven van de muurplaat, vermoedelijk door zetting van het volledige dak als gevolg van gebreken in de onderbouw.
