**INSPECTIERAPPORT  
41032/2009/B**

**WIPPELGEM  
Kasteel van Wippelgem**

**-  
Het Hoveniershuis  
Kramershoek 6**

| <b>Bouwkundige inspectie</b> | INSPECTIENUMMER : O-15/41032/2009/B |

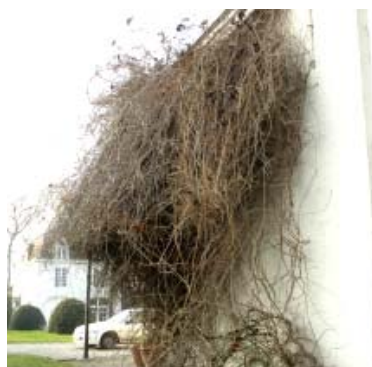
Deze plant woekert zeer snel en de ranken kunnen fel tussen de pannen groeien en zo het dak en onderdak beschadigen. Het is beter deze plant te verwijderen en te vervangen door een trager groeiende soort die beter in toom is te houden. De keuze van bijvoorbeeld: kamperfoelie (*Lonicera*), klimhortensia (*Hydrangea*), wilde wingerd (*Parthenocissus*) of passiebloem (*Passiflora*) misschien hier beter.

Ook hier is evenwel het nodige snoeiwerk jaarlijks nodig!
