**BOUWKUNDIG RAPPORT  
INSPECTIE  
41760/2011/B**

**EVERGEM  
Kasteel van Wippelgem  
-  
Bruggen en keermuren  
Kramershoek 2-4-6**

| OBJECT | : Kasteel van Wippelgem - Bruggen en keermuren |
| INSPECTIEDATUM | : 13/12/2011 |

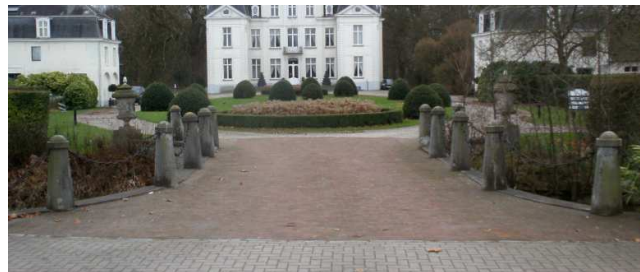
### 1. De brug van de hoofdingang

Vermoedelijke oorzaak is vorstschade en plaatselijk herstel is nodig.

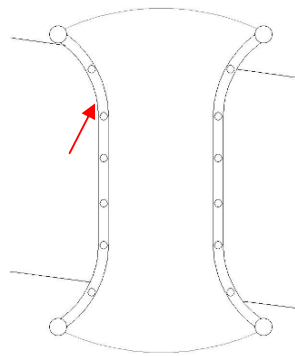
Aan de zuidoosthoek vertoont het metselwerk van het gewelf een belangrijke langse scheur.

vorstschade en plaatselijk herstel is eveneens nodig.

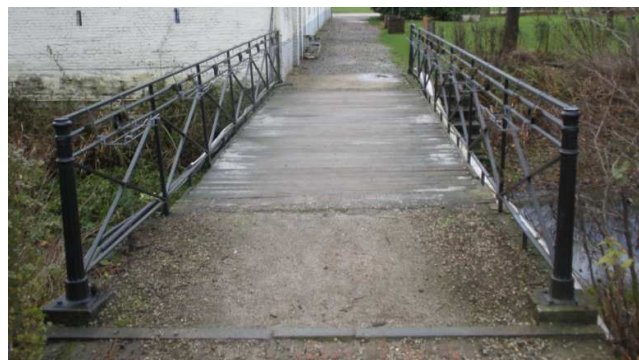
## 2. De brug naast het hoveniershuis

Aan de zuidwesthoek is in het gemetselde bruggenhoofd een schuine zettingscheur ontstaan. Vermoedelijk betreft het de gevolgen van een vroegere zetting en opvolgen van de evolutie na het dicht voegen van de scheur is aangeraden.

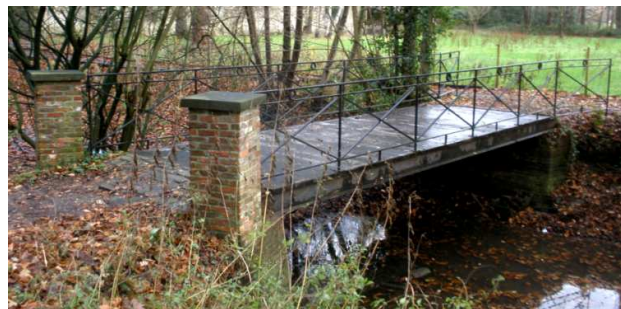
## 4. De brug in het bos

| <b>4.1. Metselwerk</b><br><br>- de bruggenhoofden<br><br> | | | M | | | <p>Aan de noordoosthoek is het metselwerk ernstig beschadigd, voornamelijk door wortelgroei van een te dicht staande esdoorn.</p> |

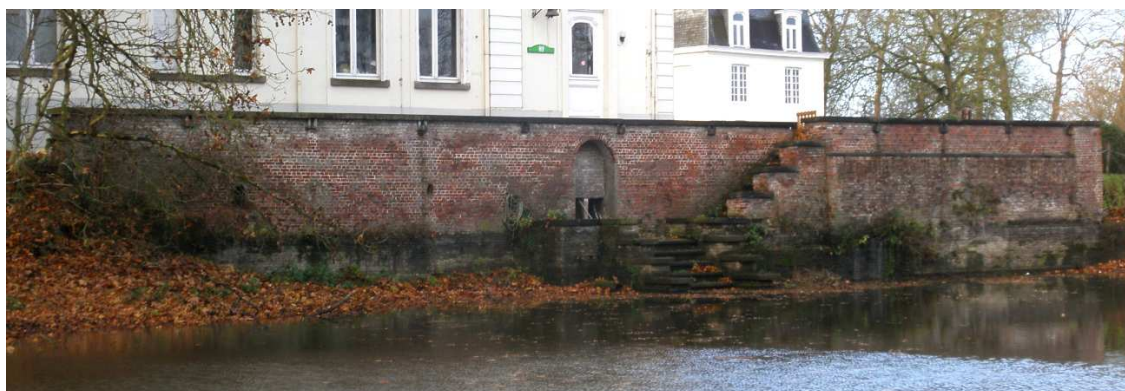
### 1. Aan de oostzijde van het kasteel

Het metselwerk is algemeen slechts licht verweerd en ook structureel is de muur nog in behoorlijke staat. Op meerdere plaatsen is het voegwerk nog niet zo lang geleden vernieuwd. Deze nieuwe voegen zijn echter onvoldoende vochtdoorlatend waardoor ze vervroegd los komen.

Aan de zuidzijde vertoont het metselwerk een ernstige verticale scheur. Vermoedelijk heeft dit te maken met thermische uitzetting van de muur en terug inbinden van het metselwerk is aangeraden.

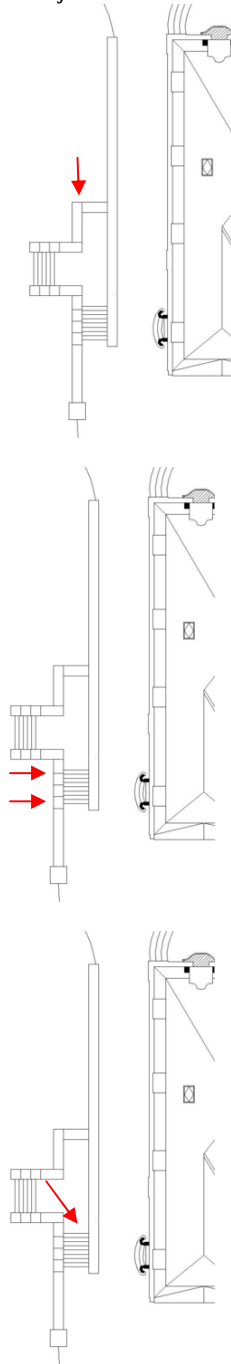
Het metselwerk van de trap en directe omgeving is fel verweerd en op meerdere plaatsen beschadigd.
