ontwerp: BEHEERSPLAN SINT-JOZEFSCOLLEGE • AALST

bouwplaats: Pontstraat 7, 9300 Aalst

opdrachtgever: VZW Iñigo Ignatiaanse scholen

16 maart 2018
Aangepast: 23 november 2018
02 mei 2019
23 mei 2019

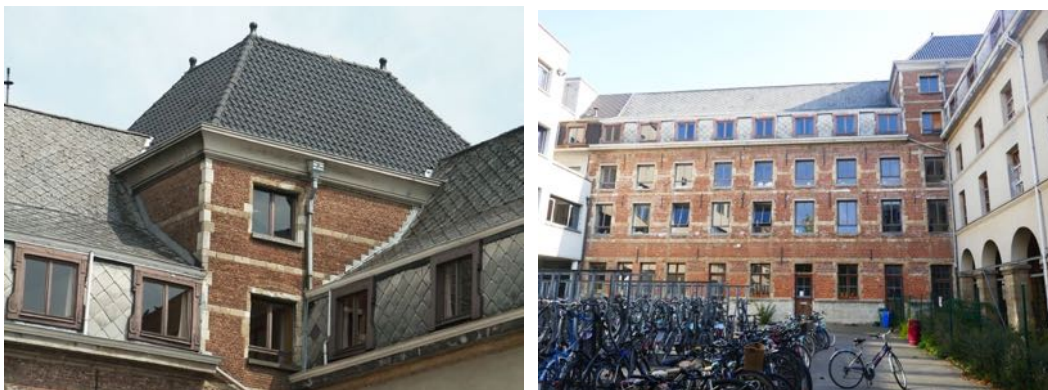
Daken van pand A

De dakdichting bevindt zich in redelijk staat. De randplanken en raamomlijstingen zijn verweerd. De onderdorpels van de ramen zijn veelal rot. De aansluitingen, gootkleding en afvoeren in zink zijn niet overal meer in orde.

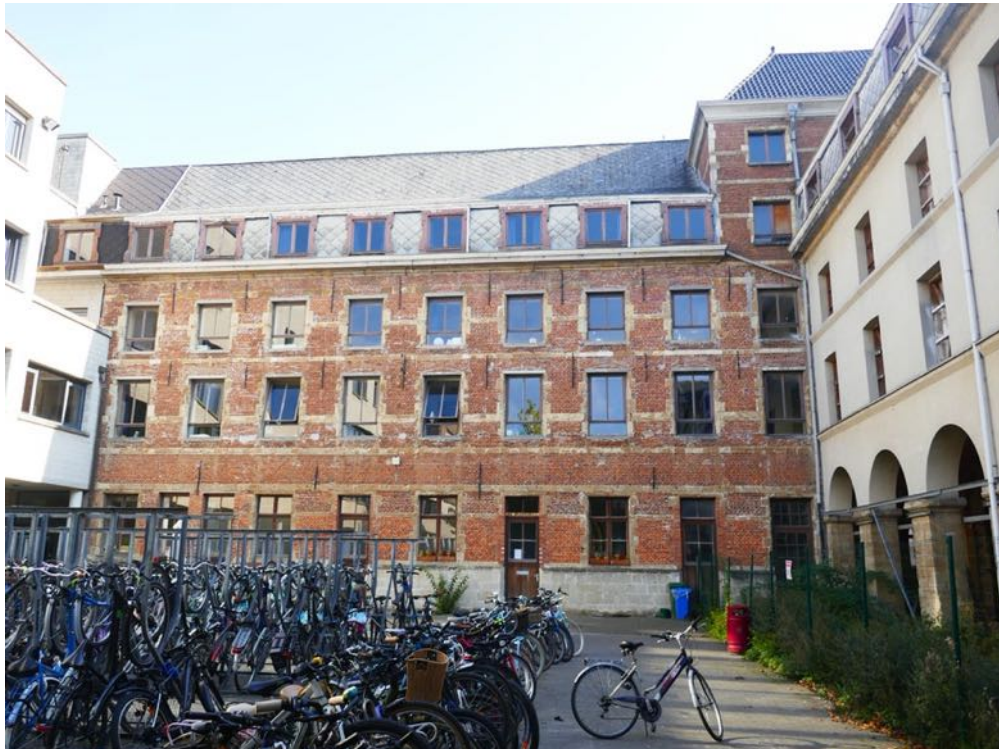
Huidige gevel pand A langs de speelplaats

Gevel in baksteen met kalkvoegen. De gevel wordt gekenmerkt door speklagen, dagkanten en kroonlijst in natuursteen. Op het gelijkvloers werden enkele dagkanten in natuursteen reeds verwijderd en ingevuld met baksteenmetselwerk met cementvoegen. Dit is zeer slordig uitgevoerd. De rechthoekige vensters met omlijstingen van zandsteen zijn met een kwarthol voorzien van onderdorpels soms vernieuwd met hardsteen. De zandstenen omlijstingen en speklagen zijn sterk verweerd en verkleurd. De zandstenen zijn plaatselijk aan vervanging toe. De plint is in betere toestand maar ook daar zitten stenen die verweerd en verkleurd zijn. Ook hier is reiniging nodig vooral bij de dekstenen van de plint. De zandstenen plint is reeds eerder vernieuwd geworden.

Het metselwerk bevindt zich in minder goede staat, er zijn reeds verschillende minder geslaagde herstellingen en wijzigingen uitgevoerd. De sporen van het wijzigen van de raamopeningen zijn duidelijk zichtbaar. De natuursteen is doorgaans licht verweerd.

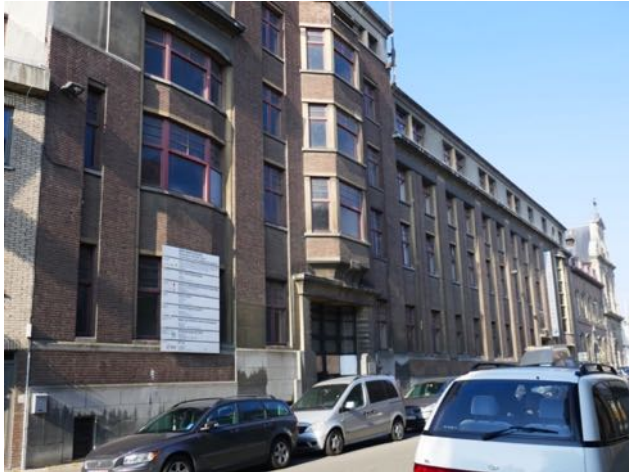
Voorgevel, pand A

De bruine baksteen is licht verweerd maar in het algemeen in goede staat. Enkel bij de afvoer rechts is een lekkage. De kroonlijst in zandsteen is licht verweerd. De plint is uitgewerkt in blauwe hardsteen en bevindt zich in goede staat. In de plint zijn raampjes aanwezig die uitgeven op de achterliggende kelders. In de voorgevel zijn de sierelementen uitgewerkt in kunststeen. Het betreft kunststeen of -beton. Op enkele plaatsten is betonrot op te merken en is de wapening in de kunststeen zichtbaar. Algemeen bevindt de kunststeen zich nog in redelijke staat op enkele kleine scheuren en verkleuringen na.

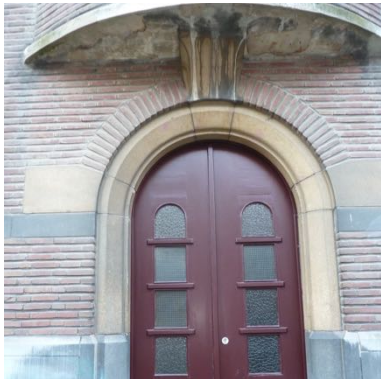
betonrot kunststeen in de voorgevel

Ter hoogte van de ramen zijn elementen in kunststeen aanwezig. Deze vertonen op verschillende plaatsen betonrot. De schade aan de stijlen is minder groot dan de schade aan de lintelen in kunststeen. Algemeen zijn deze sterk vervuild.

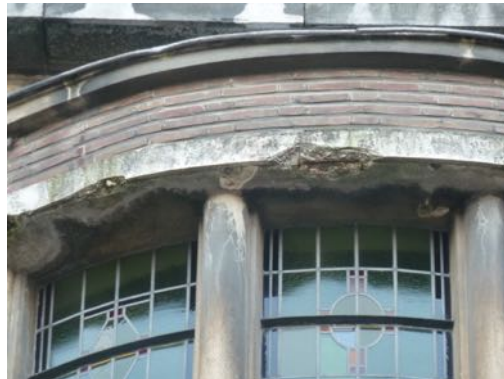
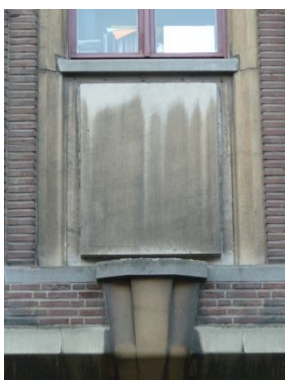
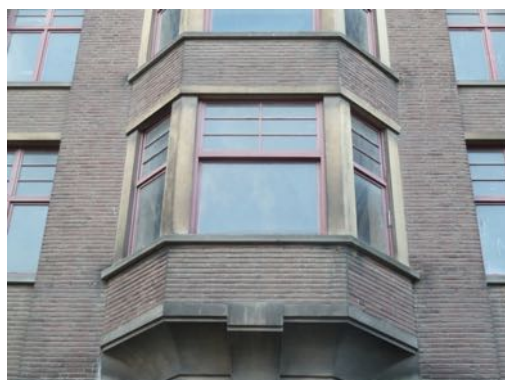
Kunststeenelementen

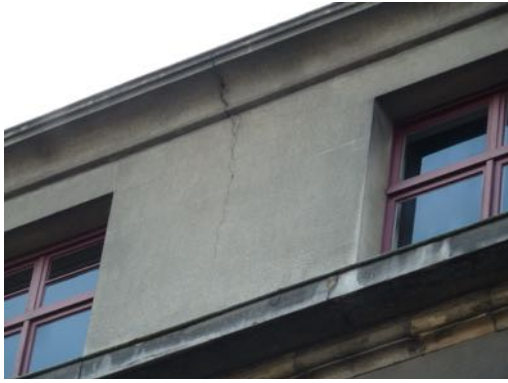
cementage mansardedak

Op de bovenste verdieping is de gevel gecementeerd. Vermoedelijk werd hier een ringbalk geplaatst tijdens de verbouwingen in 1937, teneinde de bestaande goten op te vangen. Hier en daar komen scheuren en verkleuringen voor.

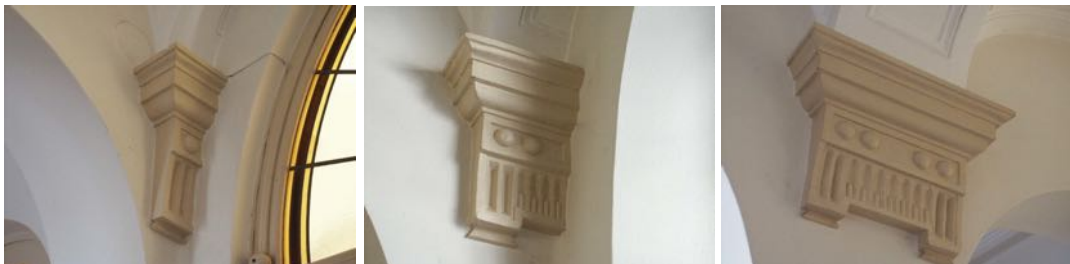
Onderaan de muren is er schade aan het pleisterwerk ten gevolge opstijgend vocht. Het geprofileerd pleisterwerk van het gewelf bevindt zich in goede staat. De consoles onderaan de gewelven zijn in goede staat. De gewelven en kalkbepoistering zijn authentiek. Deze zijn in goede staat op enkele kleine zettingscheurtjes na. Op het gelijkvloers is de toestand van de binnenwanden in goede staat. Hier en daar zijn kleine zettingscheurtjes zichtbaar.

consoles gelijkvloers

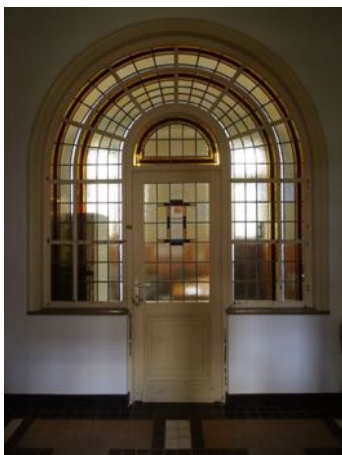
Beglazing van de binnendeuren en binnenramen in hoekgebouw AB (inclusief het inkomloket aan de ingang kant Pontstraat) en in het grensgebied tussen hoekgebouw AB en vleugel A: deze binnenschrijnwerkelementen zijn uitgevoerd met glas-in-lood, in voornamelijk gebroken wit en warmgeel. Het glas vertoont beschadigingen op verschillende plaatsen, dit ingevolge het jarenlange gebruik van de desbetreffende binnenschrijnwerk elementen. Hier volgt een inventaris van de waargenomen beschadigingen:

- Deur Centrum voor Leerlingen Begeleiding (CLB) in vleugel A: 1 verticaal strookje glas is stuk.
- Deur hall/receptie: 2 ruitjes stuk en 1 ruitje verdwenen.
- Grote dubbele deur naar inkom Pontstraat: 9 ruitjes stuk.
- Kleine dubbele deur tussen hall en inkomhal: loodroede onderaan rechts is verdwenen + 2 nieuwe ruitjes in helder glas in geplaatst + 2 ruitjes zijn stuk.
- Dubbele deur naar klaslokaal: geen gebreken.
- Loketraam: 3 ruitjes stuk.

glas-in-lood binnenschrijnwerk

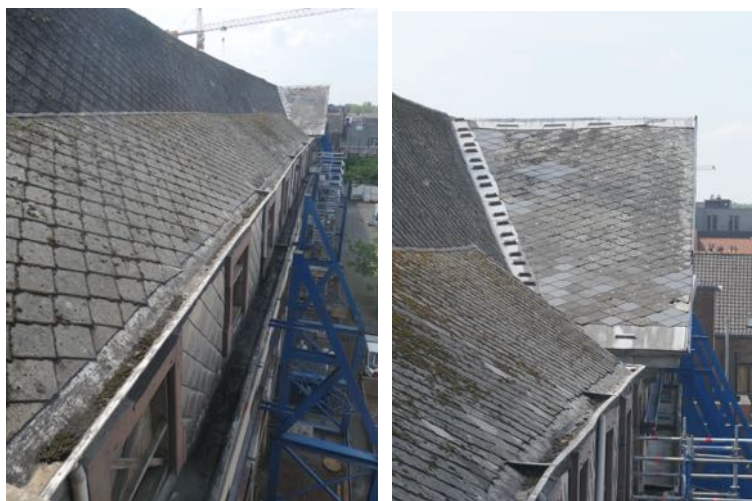
Fronton van pand B

Langs de zijde van de speelplaats wordt de gevel gekarakteriseerd door een centraal deel met tympanon onder zadeldak en onderliggend vijf traveeën. In het verlengde bevinden aan beide zijden zijvleugels van drie bouwlagen en telkens negen traveeën, onder een mansardedak. De nok en de goten zijn uitgevoerd in zink. Zowel de leien als de onderdelen in zink bevinden zich in slechte staat en zijn dringend aan vervanging toe.

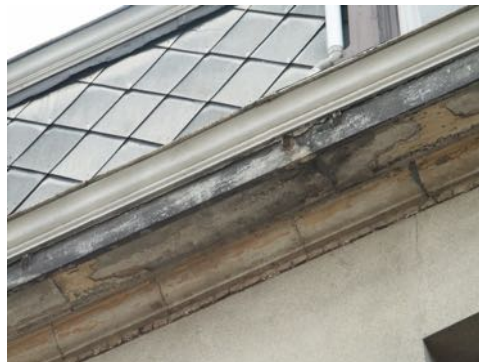
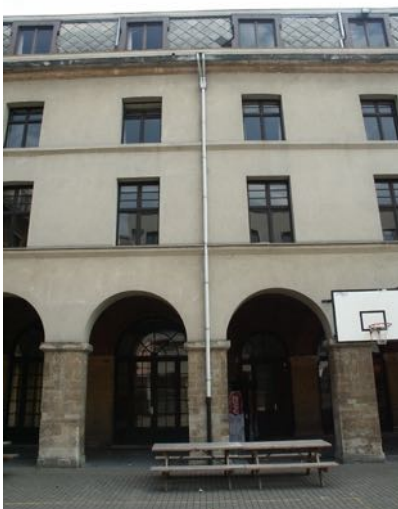
Naast erosie van algemene aard ingevolge de ouderdom van het monument heeft het gevelmetselwerk schade geleden door waterinfiltraties van bovenuit, dit ten gevolge lekken in het dak en de dakgoten. Deze erosie heeft ook het voegwerk in het algemeen aangetast, waardoor voegen in het bijzonder van de gevel aan de Klapstraat zijn uitgespoeld.

Regenwaterafvoer pand B

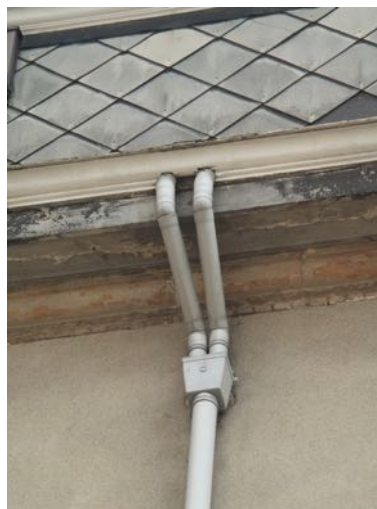
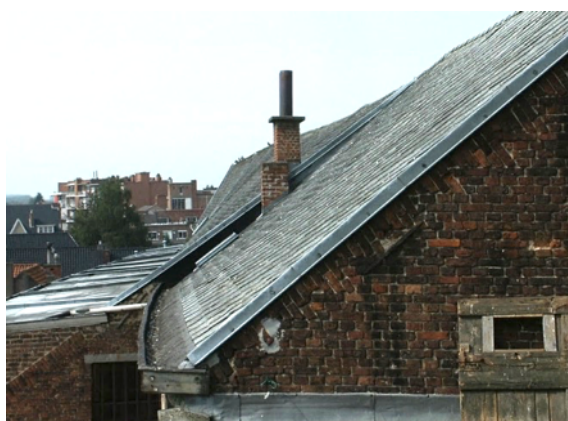
Dak van pand B

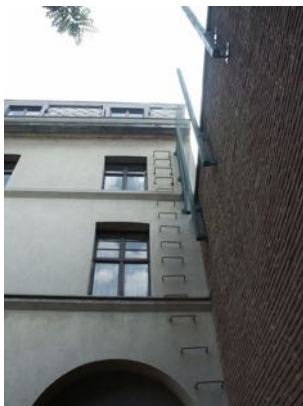
Er is een (niet meer conforme) vluchtladder voorzien op de binnengevel.

Ladder bevestigd aan de binnengevel van pand B

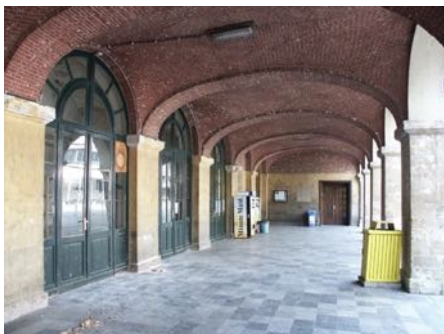
kruisgewelven met baksteenpatroon

De bakstenen gewelven van de gaanderij zijn aan de onderzijde gecementeerd met een reliëf (knipvoegen) waarbij een baksteenpatroon wordt nagebootst. Dit stemt echter niet overeen met het onderliggende, structurele baksteenpatroon van het gewelf.

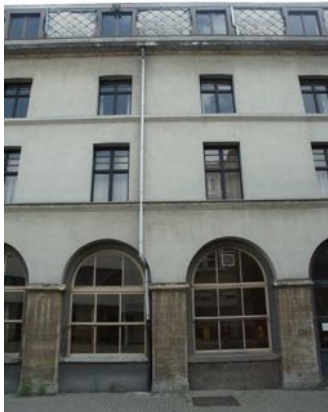
De ramen zijn 19^{de} eeuws en zijn in slechte staat. De onderdorpels zijn rot. De beglazing van de buitenschrijnwerken aan de kant van de speelplaats bestaat uit enkele beglazing.

Buitenschrijnwerk achtergevel

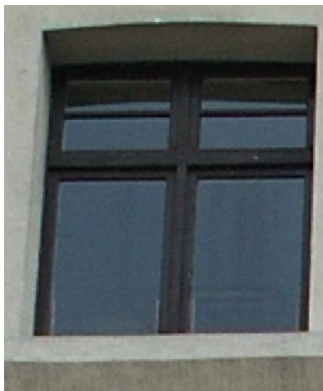
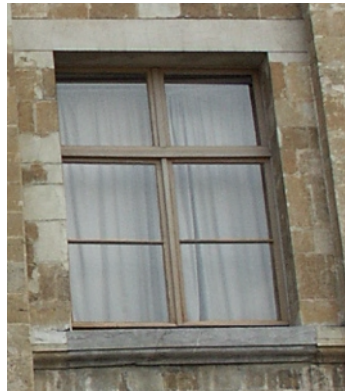
Buitenschrijnwerk achtergevel

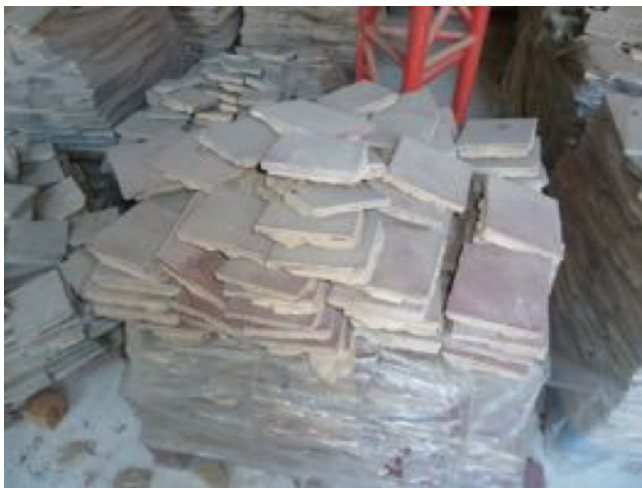
Vloer wordt tijdens de werken bewaard

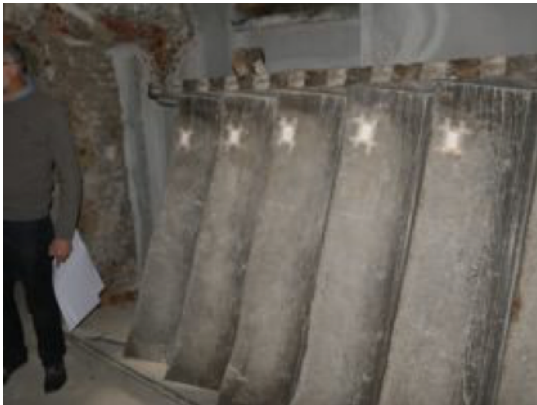
Ontmantelde trap die bewaard wordt tot na de werken en nog gerestaureerd wordt

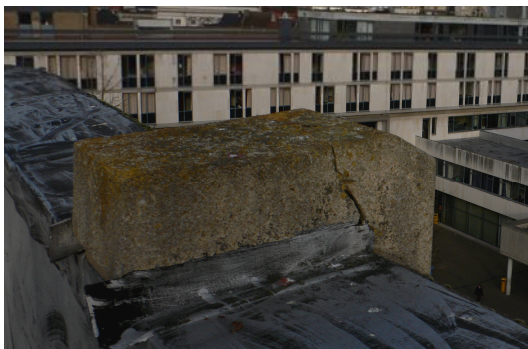
De dekstenen in beton zijn aangetast door mossen en korstmossen. De voegen zijn opengevoren.

Dekstenen in beton

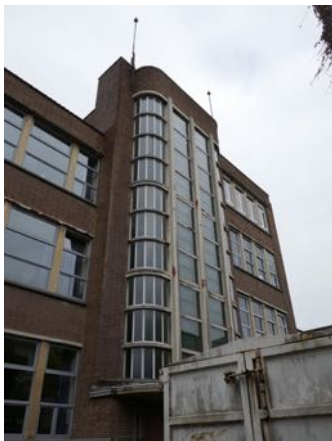
Reeds behandelde wapening bij de trappenhal

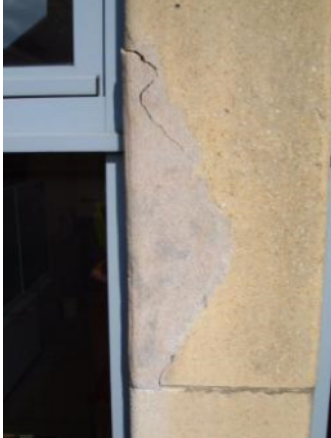
Beschadigde kolom in kunststeen

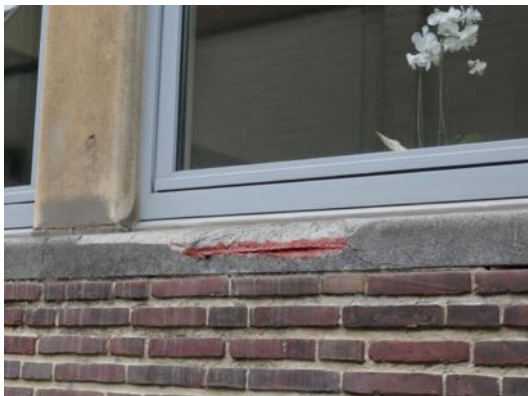
Reeds behandelde zichtbare wapening

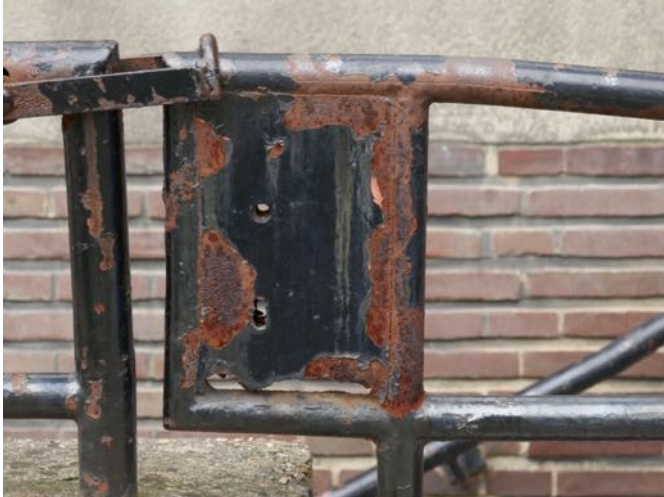
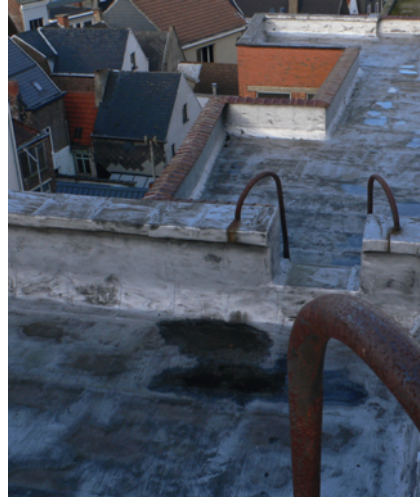
De dakladders bevinden zich in relatief goede staat, doch zijn niet meer genormeerd.

Deurtje aan de "Engelse" koer met roest en huidige dakladders

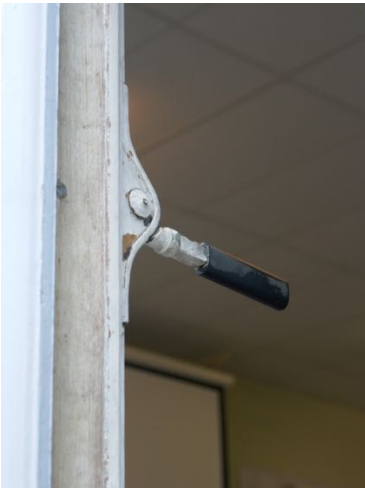
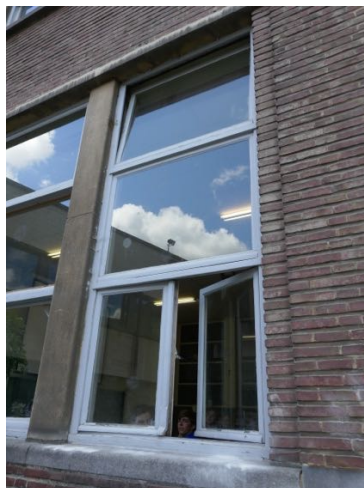
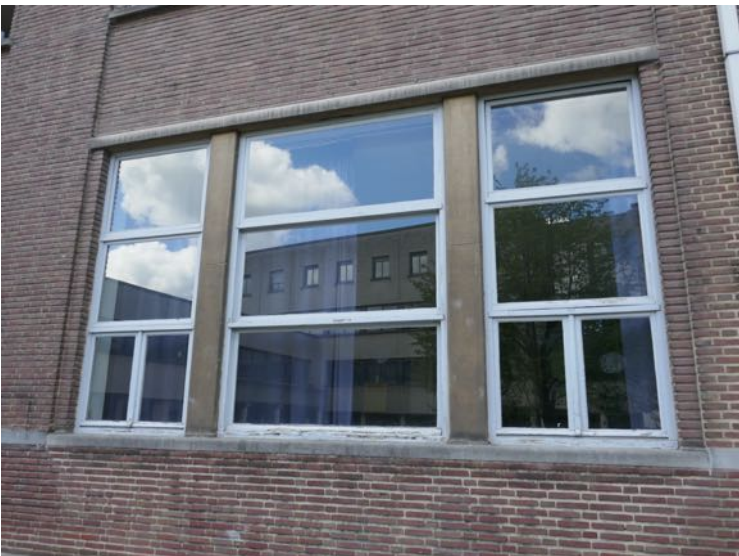
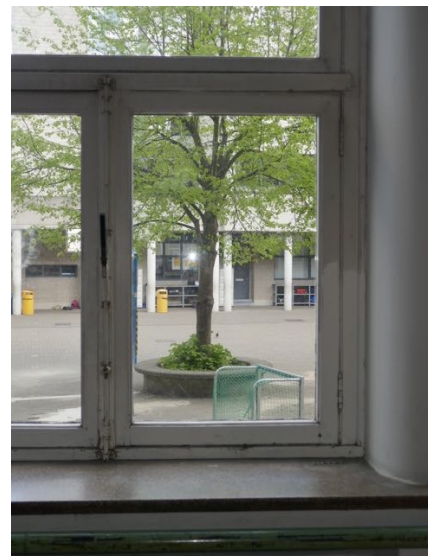
Het buitenschrijnwerk dat uitsteekt op de speelplaats is nog origineel. De meeste ramen hebben nog de originele raamkrukken in bakeliet. Aan de achterzijde werd het schrijnwerk reeds vervangen door nieuw schrijnwerk in pvc. Enkel op het gelijkvloers is nog één oud raam aanwezig. Het origineel schrijnwerk bestaat uit profielen in grenenhout.

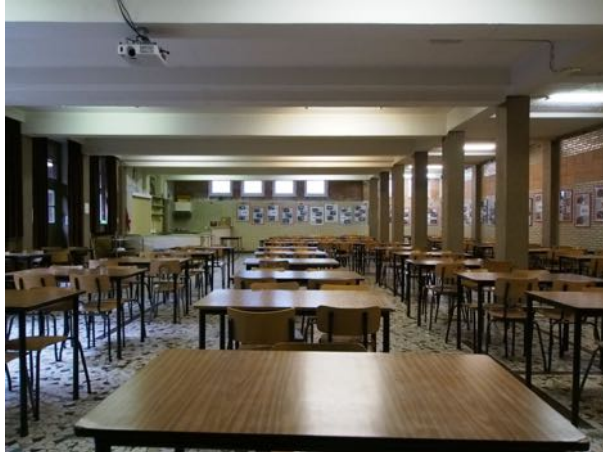
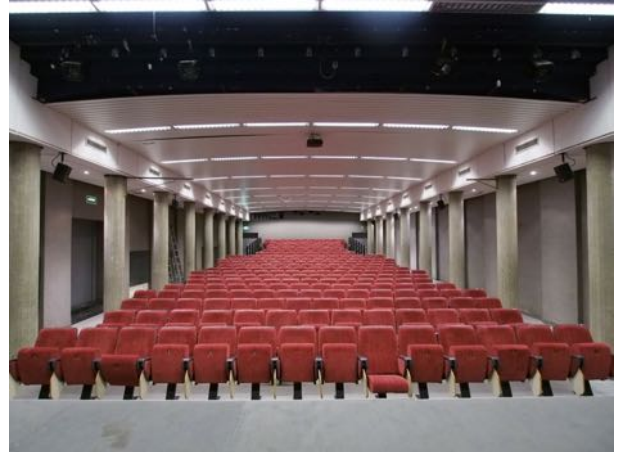
De binnenwanden en kolommen zijn opgebouwd uit beton. Het pleisterwerk is op verschillende plaatsen beschadigd. In de kelder kampt men nog steeds met indringend grondwater in de muren. Dit dient aangepakt te worden.

Kelderverdieping met feestzaal en aula

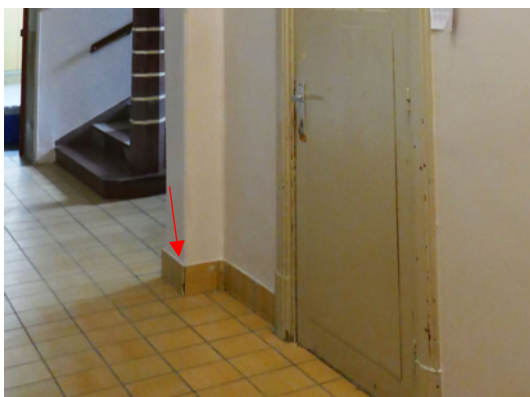
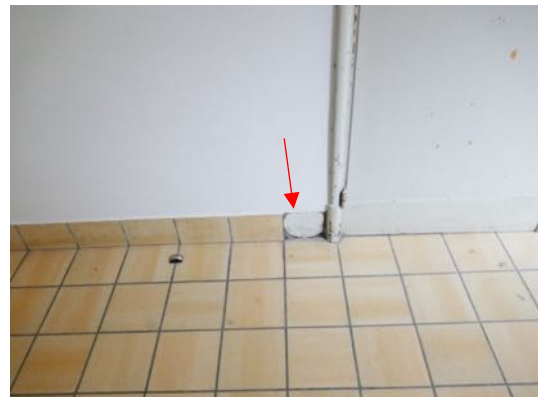
Het gelijkvloers is in een blokpatroon betegeld met gele keramische tegels en een donkergrijze mortelvoeg. Af en toe zijn er glasdallen geplaatst die het licht doorlaten naar de kelderverdieping. Op de binnenwanden loopt een plint in dezelfde gele tegels als de vloer. Hier en daar is er een tegel gebroken of verdwenen.

gebroken en verdwenen tegel in de plint van het gelijkvloers

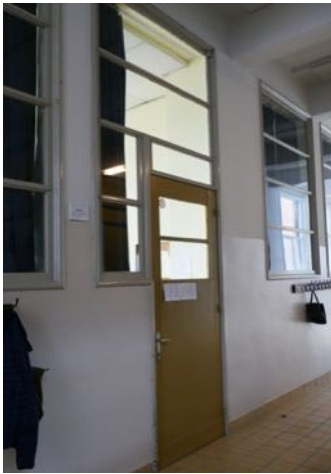
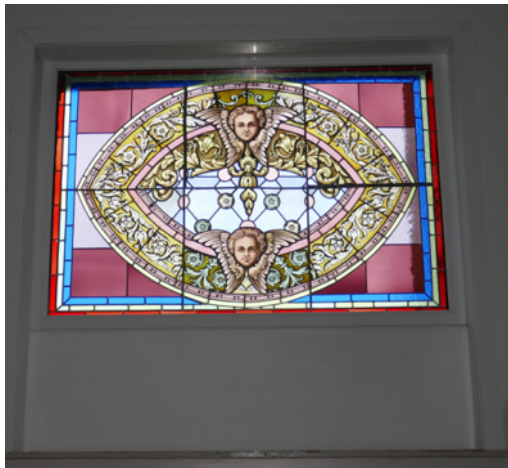
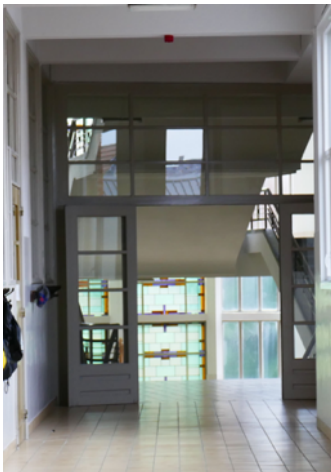
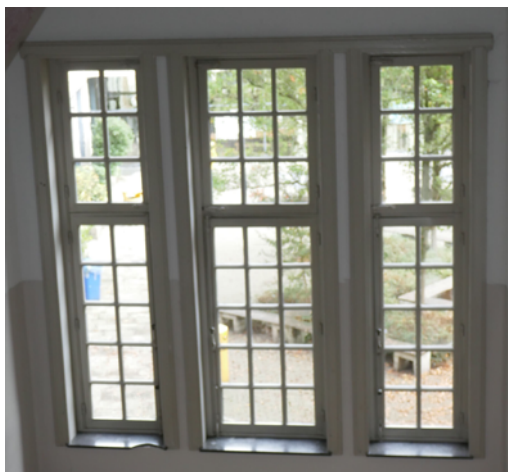
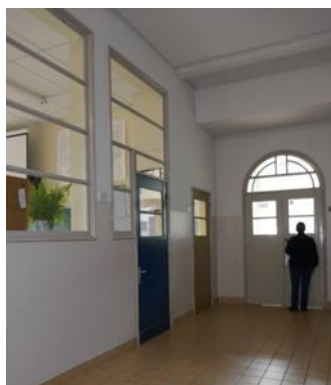
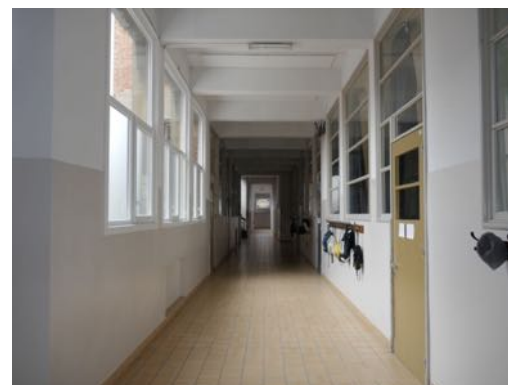
De eerste verdieping heeft een aantal monumentale deuren met hout en glaspanelen. De ramen zijn steeds met enkelglas vervaardigd. In de hal is ook een uniek glas in lood raam aanwezig. Alle schrijnwerk is in een beige of witte verflaag afgewerkt. Het binnenschrijnwerk is in goede staat. De dorpel bij de raam op de trap is gebroken.

Binnenschrijnwerk van de eerste verdieping

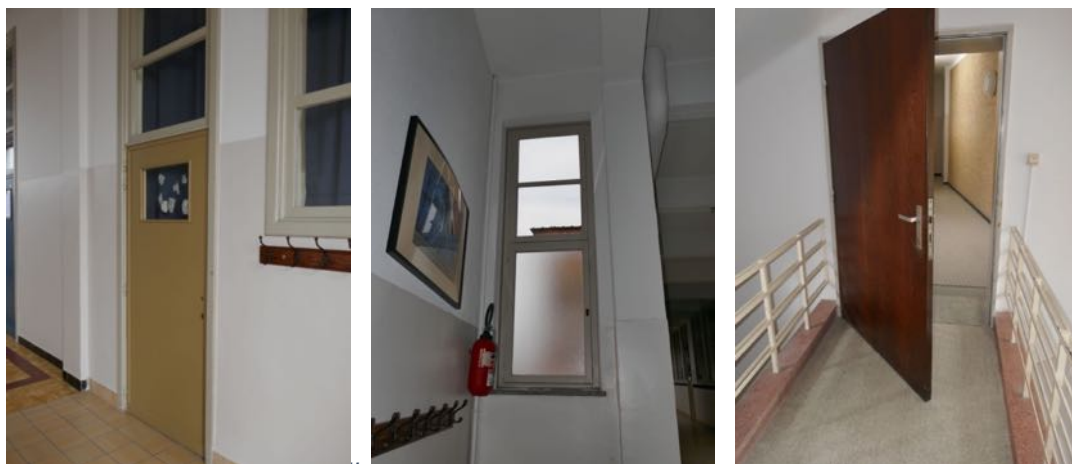
De tweede verdieping heeft een aantal monumentale deuren met hout en glaspanelen. Alle schrijnwerk is in een beige of witte verflaag afgewerkt. Het binnenschrijnwerk is in goede staat. De dorpel bij de raam op de trap is gebroken.

Binnenschrijnwerk van de tweede verdieping Deur loopbrug zonder erfgoedwaarde

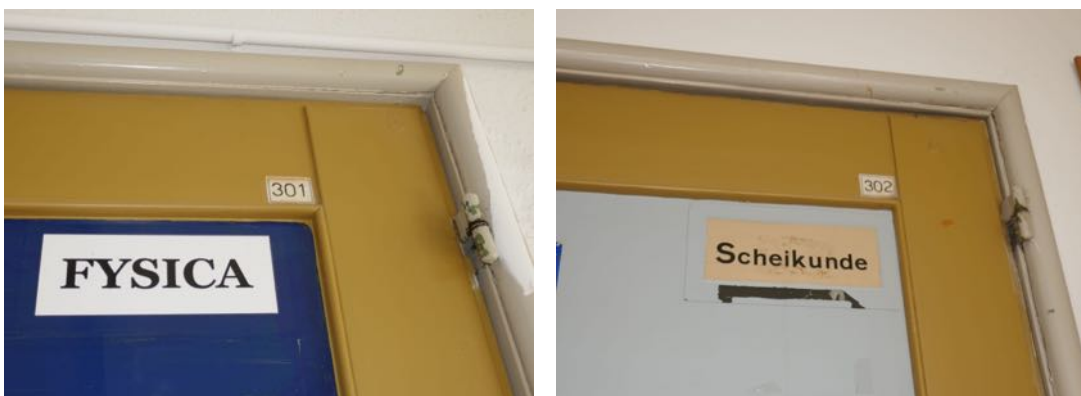
Deuren derde verdieping met nummering

De deuren zijn in goede staat. Echter is het glas wel beschilderd zodat doorkijk niet mogelijk is. De oude nummering is nog aanwezig in de hoek van de deur maar is wel overschilderd. Deze metalen nummerplaatjes komen ook voor in de andere panden.

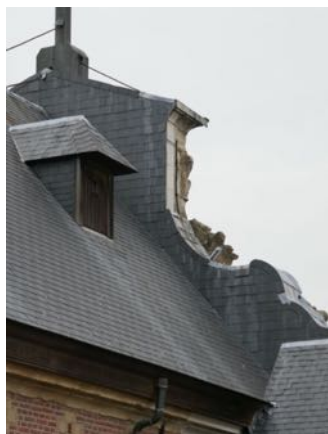
Achterzijde van de voorgevel van de kerk

Plaatselijk komt een scheefgezakte, beschadigde of ontbrekende lei voor. Hierdoor komt de waterdichtheid in het gedrang en komen de slabben van de noordbomen plaatselijk los. Herstel is nodig. De nokken, noordbomen en kilgootjes zijn uitgewerkt in lood.

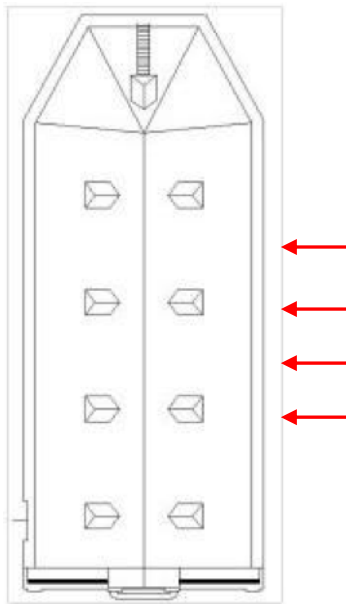
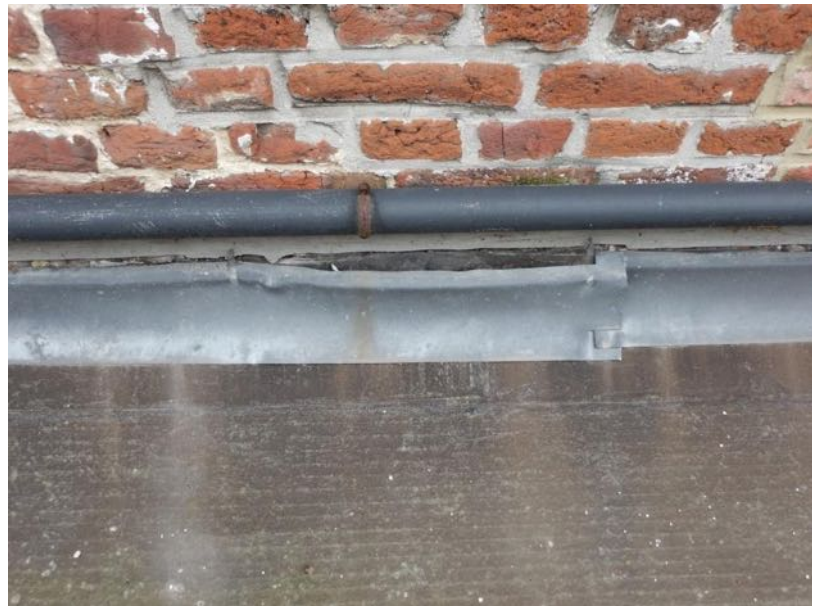
De loodbekleding vertoont normale verwerking maar is voor het overige in goede staat. De aansluiting tegen de gevel (beide zijden) komt op enkele plaatsen enigszins los door verwerking van de natuursteen.

Het bovenvlak van de gevellijsten in de voorgevel werd afgedekt met een zinken kraal die afgedekt werd met roofing en een beschermende zilverkleurige coating; deze is verweerd.

Aansluiten van het plat dak

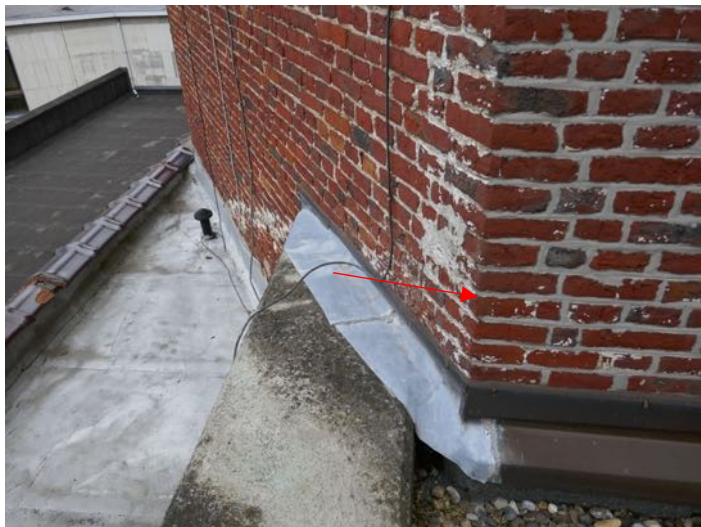
Slechtgeplaatste loodslabben bij koorsluiting

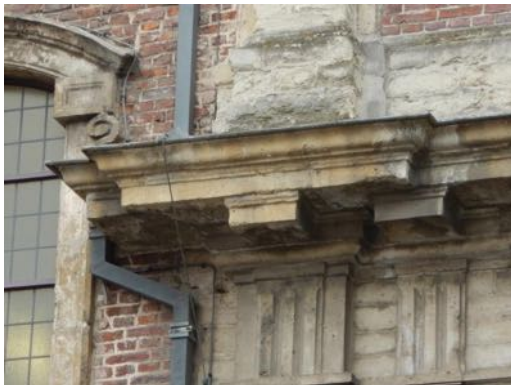
De verschillende kalkzandstenen onderdelen vertonen algemeen vertering, met name zachter worden van het oppervlak en afschilferen en afbrokkelen van kleine stukjes. Hierdoor vervagen op verscheidene plaatsen ook de profileringen. Boven de gevellijsten komt vertering en wat mosgroei voor door het opspatten van water.

Beschadiging kalkzandsteen in de voorgevel

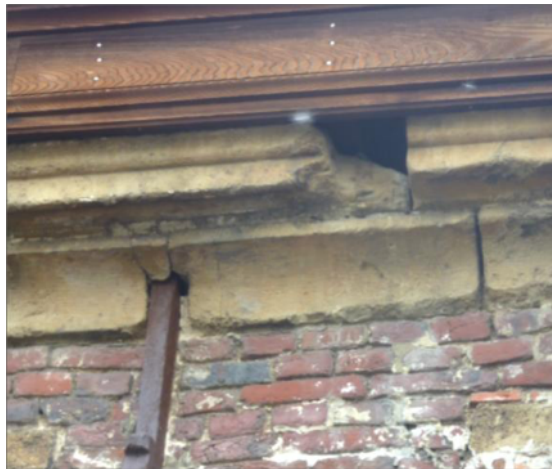
Het voegwerk tussen de natuurstenen dakgootlijsten bij de noordwestgevel is op meerdere plaatsen weggefallen en verspreid zijn enkele stukken afgebroken. De natuursteen is op een normale wijze verweerd.

Beschadiging kalkzandsteen bij de noordwestgevel

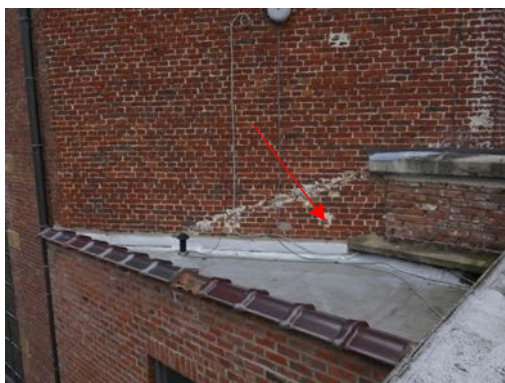
Ter hoogte van de koorsluiting is het baksteenmetselwerk in goede staat maar er zijn nog aanbouwsporen die verwijderd kunnen worden.

Restanten van reeds verwijderde aanbouw

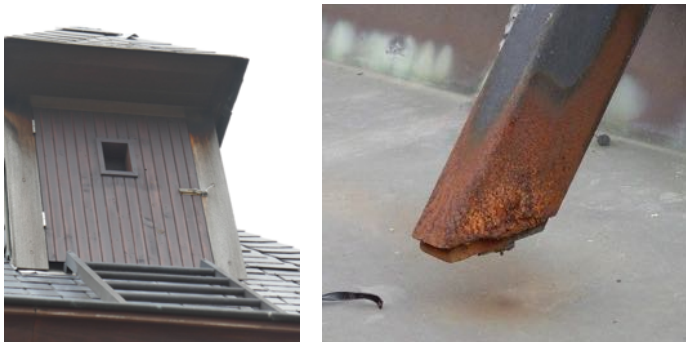
Er zijn slechts twee ladderhaken aanwezig onderaan de metalen ladder naar de dakkapel van de koorabsis. Deze zijn niet genormeerd. Het betreft de ladder op het dak van de koorsluiting. Op enkele plaatsen is roestdoorslag merkbaar maar ter hoogte van de voeten is reeds roestaantasting van het ijzer ontstaan. Ontroesten en behandelen tegen roest is nodig.

Roestaantasting aan de voeten van de dakladder

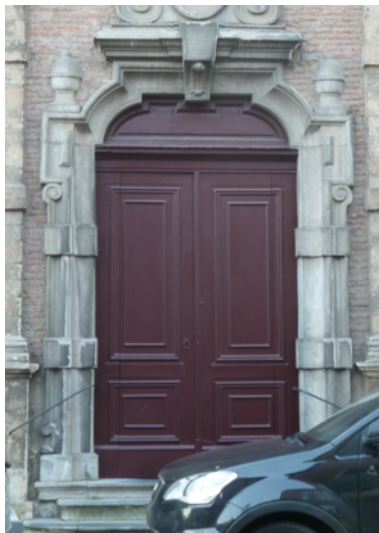
Deur voorgevel.

De deur is in redelijke staat en vertoont normaal gebruiksslijtage. De afwerking is vervaagd, en vertoont wat barstjes, de verlaag schilfert plaatselijk af.

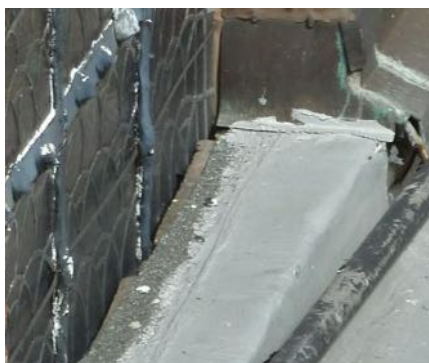
Zuidoostgevel: onderaan het raam is het dak niet dicht gewerkt (het naastliggende gebouw is een latere toevoeging). Daardoor kan bij regen water infiltreren.

Glas in lood aan de zuidoostgevel

De brugstaven vertonen sporen van vroegere herstellingen en plaatselijk komt lichte roest voor aan de spieogen. De glas-in-loodpanelen staan op enkele plaatsen licht gebold.

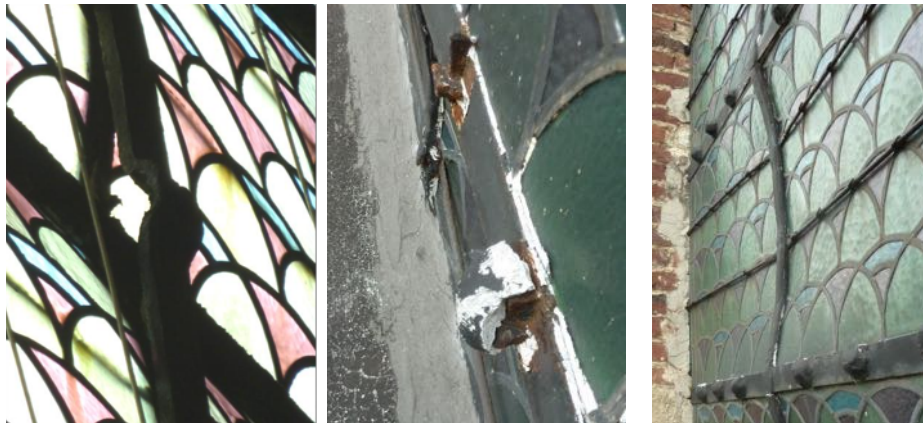
Noordwestgevel en voorgevel: de mastiek op de brugstaven is op meerdere plaatsen gebarsten waardoor waterinfiltratie optreedt en de onderliggende structuur roest. Verscheidene brugstaven zijn fel verzwakt en kromgetrokken. Hierdoor is op meerdere plaatsen de verbinding tussen de horizontale en verticale bruggen losgekomen. De glas-in-loodpanelen staan op sommige plaatsen uitgezakt en krom door verzwakking van de draagstructuur. Bij het doksaalraam zijn verscheidene windroeden losgekomen.

Het pleisterwerk van de aansluiting tegen de raamopening is veelal gebarsten.

Glas in lood in de noordwestgevel en de voorgevel

De zinken afdekkingen op de muurdorpels zijn verweerd en dienen ook vervangen te worden.

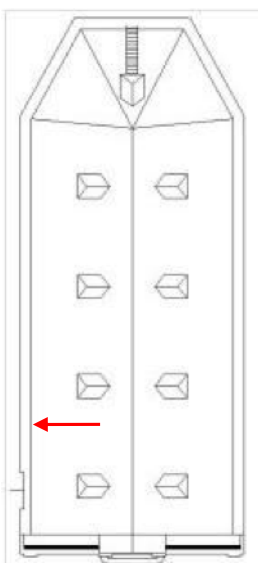
De wanden zijn afgewerkt met een witte verf. Het schilderwerk is fel afgebladderd en het pleisterwerk is plaatselijk losgekomen. De oorzaak ligt vermoedelijk bij een vroegere ernstige vochtbelasting van de muur, mogelijk veroorzaakt door een lekkende goten en afvoeren.

Bij het aanbrengen van de verf werden de oude verflagen, vermoedelijk kalkverf, niet verwijderd. Deze verflagen verpoederen waardoor de hechting verdwijnt en de bovenlaag, vermoedelijk synthetische verf, barst en loskomt.

Afbladering van het schilderwerk

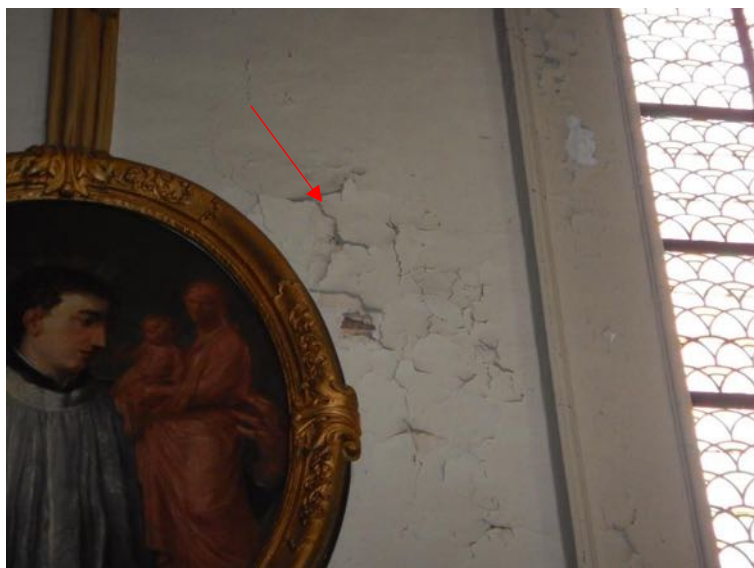
Het pleisterwerk is voor zover waarneembaar nog in goede staat. Ook bovenaan de voorgevel bladdert plaatselijk de verf af.

Afbladdering van verf bij de fries en kroonlijst

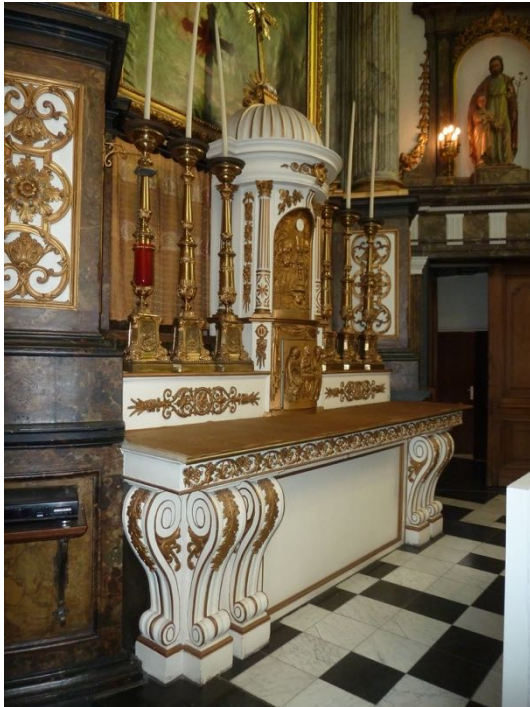
Hoofdaltaar

Deze schilderijen zijn onroerend door bestemming. Beide zijn aanwezig achter het altaar en worden in dezelfde vergulde kader geplaatst. Omdat het verwisselen van de schilderijen zo moeizaam is wordt al enkele jaren niet meer uitgevoerd. Het schilderij 'kerstmis' is beschadigd.

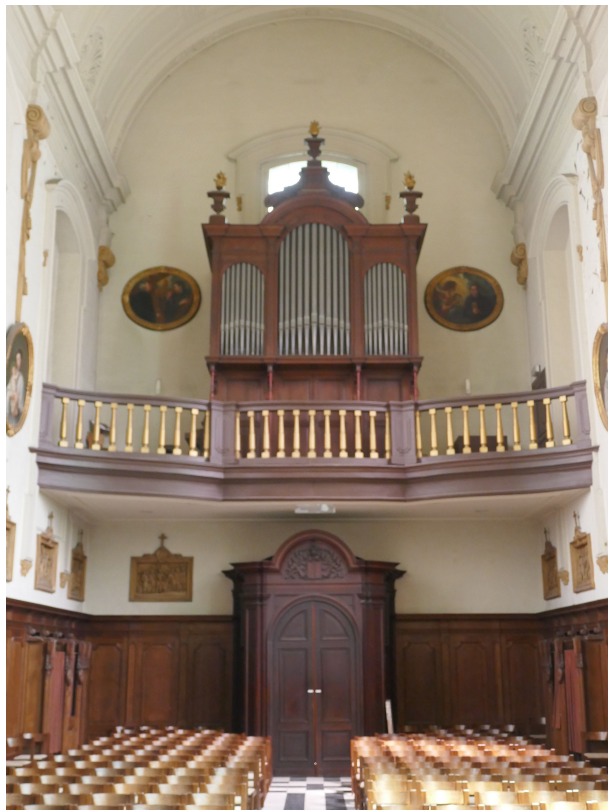
Bij de orgelkast zijn enkele houtverbindingen ontwricht.

Onderaan is de orgelkast gestut. Deze stutting zorgt voor een puntbelasting op de vloer eronder wat mogelijk voor overbelasting zorgt. Bovendien zorgen de vier bouwstutten er niet voor dat de verzakking van het orgel stopt. De deuren aan de zijkant sluiten niet goed als gevolg van de vervorming van de constructie.

Restauratie orgelkast (ifv verzakking)	x		
Nazicht en herstel windlekken		1maal/5jaar	
Nazicht en herstel binnenwerk		1maal/5jaar

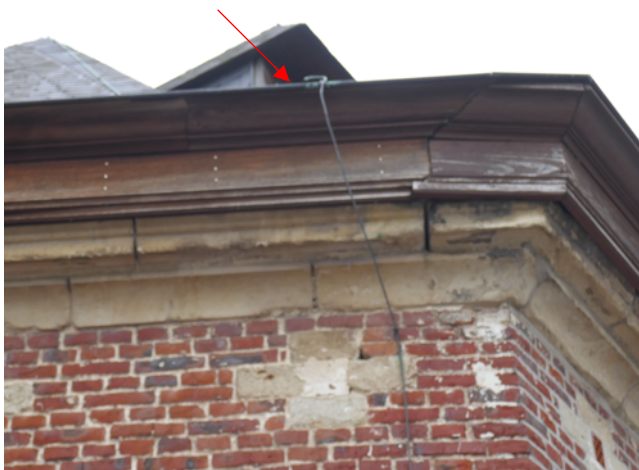
De bliksemafleiding is onderbroken en functioneert daarom niet meer. De bliksemafleiding werd wel enkel door Monumentenwacht nagezien qua uiterlijk en bevestiging, niet het functioneren ervan. Hiertoe dient een bevoegde firma te worden aangezocht. Aan de noordwestzijde komen de bevestigingen van de daalleiding ter hoogte van het dak los.

Gebroken bliksemafleiding

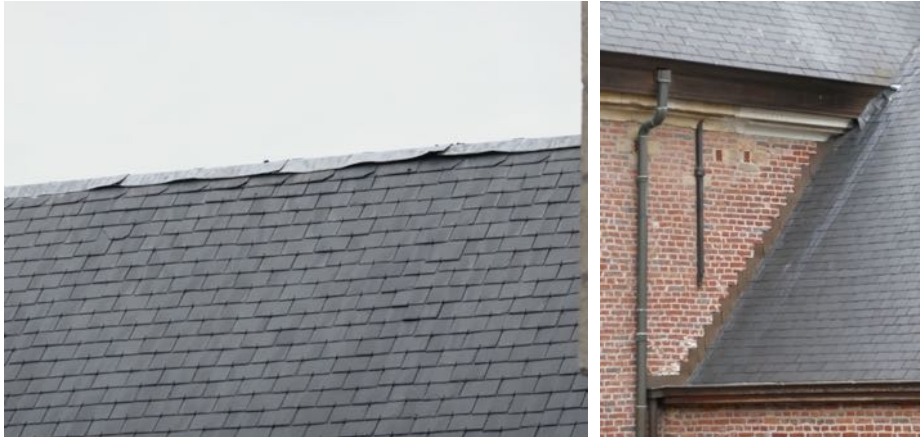
De dakbedekking is uitgevoerd met leien. Enkele leihaken zijn losgekomen en sommigen zijn gebroken. De loodslabben op de nok waaien op doordat het lood te dun is.

Dakbedekking van pand G

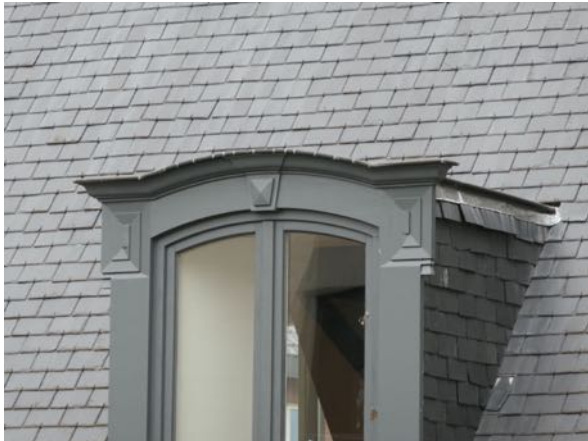
De dakkapellen zijn in redelijke staat en in het bordeaux herschilderd langs de voorgevel en grijs bij de achtergevel. De leienbekleding langs de zijkant komt wel los. Vooral bovenaan waar de loodslabben op de leien zijn gekleefd komen de leien naar boven. Het glas is vernieuwd.

Loskomende leien bij dakkapel

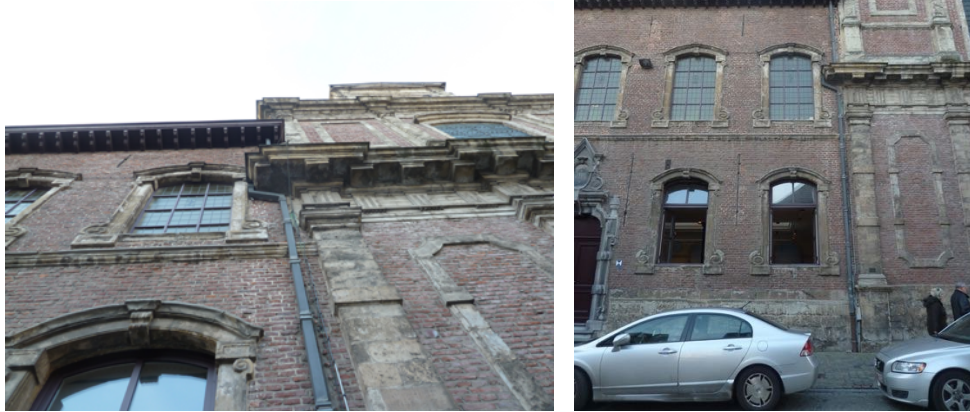
Bij de goot aan de voorgevel bij pand A is een lekkage zichtbaar die bijgevolg de natuursteen aantast.

Voorgevel met kroonlijst op modillons en afvoergoot rechts.

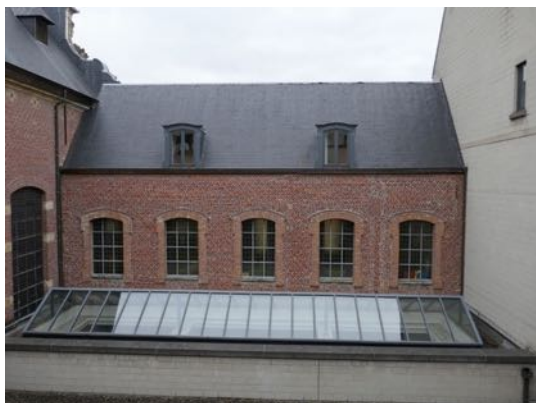
De dakgoot achteraan hangt scheef aan de achtergevel waardoor de ene afvoerbuys overbelast wordt bij regen tegenover de andere die amper regen opvangt.

Achtergevel van pand G

De gevel bestaat uit baksteenmetselwerk. Deze baksteen is licht verweerd en het voegwerk is op sommige plaatsten uitgespoeld en dient dus hervoeegd te worden.

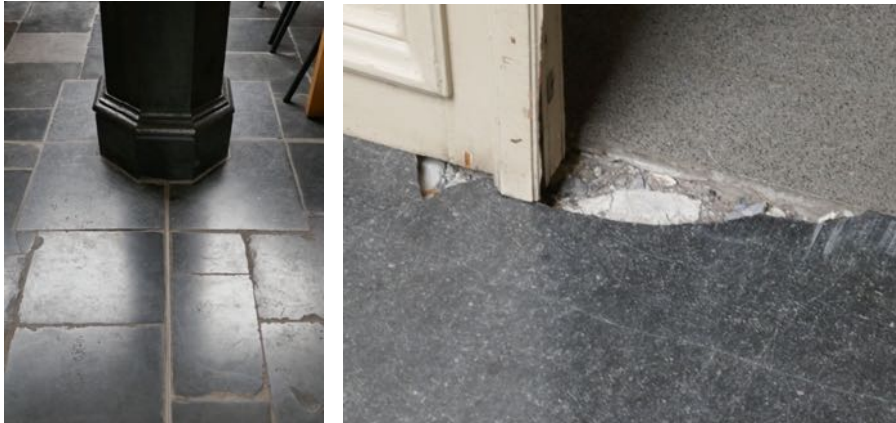
De vloer op het gelijkvloers bestaat uit blauwe hardsteen. De stenen zelf zijn origineel maar de vloer is herlegd in 1995. Deze vloer is in goede staat en uitzettingsvoegen zijn voorzien. Bij de binnendeur is de steen onderaan gebroken en dient hersteld te worden.

Vloeren gelijkvloers

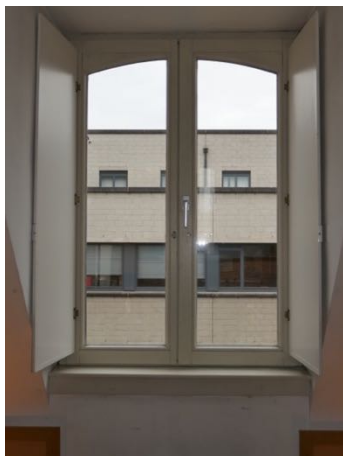
Ramen en deuren op de tweede verdieping

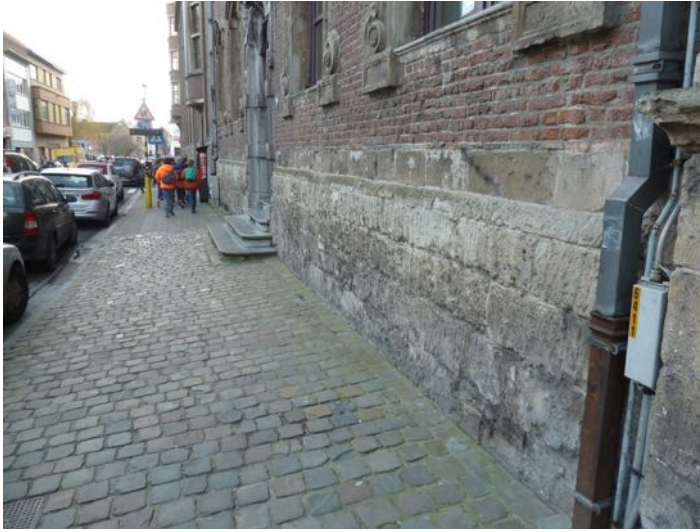
Bestrating pand G

De bestrating aan de voorgevel is in goede toestand.
