**BEHEERSPLAN SINT PIETERSBANDEN LOMMEL**

**VERSIE DD. 30/09/2019**

LIGGING: KERKPLEIN 1 TE 3920 LOMMEL  
KADASTER: AFDELING 1, SECTIE C, NUMMER 344A  
BESCHERMD MONUMENT: DD. 19/01/1935 (TOREN) en DD. 09/07/1996 (KERK)

**BOEKDEEL 1/1**

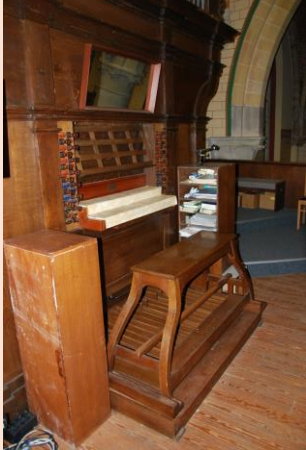
| <p><b>M4 I Doksaal en Orgel</b></p> | <ul style="list-style-type: none"> <li>- <i>Materiaal</i> <ul style="list-style-type: none"> <li>▪ Eik</li> <li>▪ Pijpwerk, windladen, windvoorziening en mechanieken/ tracturen</li> </ul> </li> <li>- <i>Kenmerken</i> <ul style="list-style-type: none"> <li>▪ 1843/1844: Bouw orgel door Arnold Clerinx</li> <li>▪ 1903: Montage orgel in nieuw kerkship door Theodoor Ruef (Sint-Truiden)</li> <li>▪ 1962: Herstel en ombouw orgel door Gerard D'Hondt (Herselt)</li> <li>▪ 1994/1995: Restauratie van het orgel door Georges Verschueren (Tongeren) naar advies en ontwerp van orgeldeskundige Michel Lemmens</li> </ul> </li> </ul> | <ul style="list-style-type: none"> <li>- <i>Huidige toestand</i> <ul style="list-style-type: none"> <li>▪ Goed</li> </ul> </li> <li>- <i>Zichtbare schade</i> <ul style="list-style-type: none"> <li>▪ <u>Restauratiewerken aan het orgel uitgevoerd in 1994/1995 door Georges Verschueren (Tongeren) naar advies en ontwerp van orgeldeskundige Michel Lemmens</u></li> </ul> </li> </ul> |

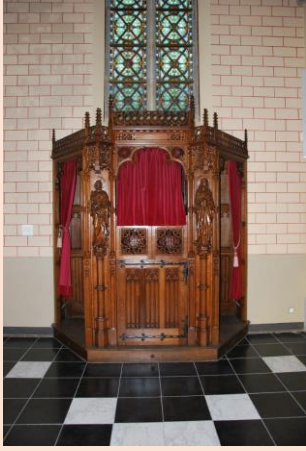
| <p><b>M7 t.e.m. M10 I Biechtstoel</b></p> | <ul style="list-style-type: none"> <li>- <i>Materiaal</i> <ul style="list-style-type: none"> <li>▪ Eiken constructie</li> </ul> </li> <li>- <i>Kenmerken</i> <ul style="list-style-type: none"> <li>▪ 1910</li> <li>▪ Uitvoerder Paul Roemaet</li> </ul> </li> </ul> | <ul style="list-style-type: none"> <li>- <i>Huidige toestand</i> <ul style="list-style-type: none"> <li>▪ Goed</li> </ul> </li> <li>- <i>Zichtbare schade</i> <ul style="list-style-type: none"> <li>▪ <u>Restauratiewerken aan de biechtstoelen uitgevoerd in 2014-2015 door Architectenburo Erik Martens &amp; Partners (Maaseik)</u></li> </ul> </li> </ul> |

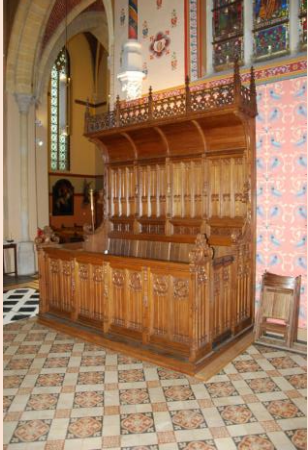
| <p><b>M12 Koorgestoelte</b></p> | <ul style="list-style-type: none"> <li>- <i>Materiaal</i> <ul style="list-style-type: none"> <li>▪ Eiken constructie</li> </ul> </li> <li>- <i>Kenmerken</i> <ul style="list-style-type: none"> <li>▪ 1910</li> <li>▪ Koorgestoelte 4 plaatsen</li> <li>▪ Uitvoerder Paul Roemaet</li> </ul> </li> </ul> | <ul style="list-style-type: none"> <li>- <i>Huidige toestand</i> <ul style="list-style-type: none"> <li>▪ Goed</li> </ul> </li> <li>- <i>Zichtbare schade</i> <ul style="list-style-type: none"> <li>▪ <u>Restauratiewerken aan de Koorgestoelte uitgevoerd in 2014-2015 door Architectenburo Erik Martens &amp; Partners (Maaseik)</u></li> </ul> </li> </ul> |

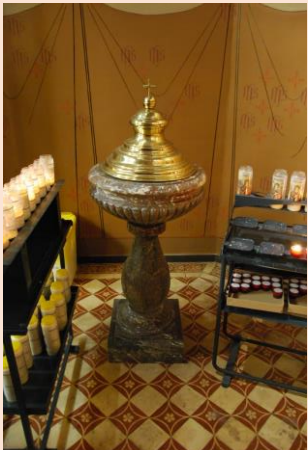
| <p><b>St3 Doopvont</b></p> | <ul style="list-style-type: none"> <li>- <i>Materiaal</i> <ul style="list-style-type: none"> <li>▪ Rouge royal marmer (voet en kuip)</li> <li>▪ Koperen (deksel)</li> </ul> </li> <li>- <i>Kenmerken</i> <ul style="list-style-type: none"> <li>• 1846</li> </ul> </li> </ul> | <ul style="list-style-type: none"> <li>- <i>Huidige toestand</i> <ul style="list-style-type: none"> <li>▪ Goed</li> </ul> </li> <li>- <i>Zichtbare schade</i> <ul style="list-style-type: none"> <li>▪ <u>Restauratiewerken aan de doopvont uitgevoerd in 2014-2015 door Architectenburo Erik Martens &amp; Partners (Maaseik)</u></li> </ul> </li> </ul> |

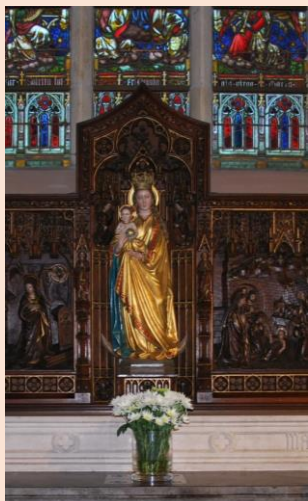
| BEELDEN | INVENTARISATIE | DIAGNOSENOTA |
|---|---|---|
| <p><b>Bh1 O.L. Vrouw op maansikkel</b></p> | <ul style="list-style-type: none"> <li>- <i>Materiaal</i> <ul style="list-style-type: none"> <li>▪ Hout</li> </ul> </li> <li>- <i>Kenmerken</i> <ul style="list-style-type: none"> <li>▪ 1491-1500</li> <li>▪ Uitvoerder onbekend</li> <li>▪ Gepolychromeerd</li> <li>▪ Het beeld is geplaatst op het zijaltaar O.L. Vrouw</li> </ul> </li> </ul> | <ul style="list-style-type: none"> <li>- <i>Huidige toestand</i> <ul style="list-style-type: none"> <li>▪ Goed</li> </ul> </li> <li>- <i>Zichtbare schade</i> <ul style="list-style-type: none"> <li>▪ <u>Restauratiewerken aan de beelden uitgevoerd in 2014-2015 door Architectenburo Erik Martens &amp; Partners (Maaseik)</u></li> </ul> </li> </ul> |

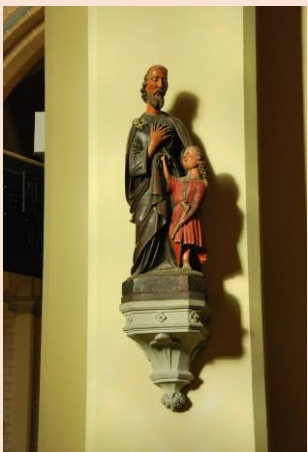
| BEELDEN | INVENTARISATIE | DIAGNOSENOTA |
|---|---|---|
| <p><b>Bh2 Heilige Jozef met Jezus</b></p> | <ul style="list-style-type: none"> <li>- <i>Materiaal</i> <ul style="list-style-type: none"> <li>▪ Hout</li> </ul> </li> <li>- <i>Kenmerken</i> <ul style="list-style-type: none"> <li>▪ 20ste eeuw</li> <li>▪ Uitvoerder onbekend</li> <li>▪ Gepolychromeerd</li> <li>▪ Het beeld was geplaatst op het zijaltaar Sint Pieter (nu niet meer)</li> </ul> </li> </ul> | <ul style="list-style-type: none"> <li>- <i>Huidige toestand</i> <ul style="list-style-type: none"> <li>▪ Goed</li> </ul> </li> <li>- <i>Zichtbare schade</i> <ul style="list-style-type: none"> <li>▪ <u>Restauratiewerken aan de beelden uitgevoerd in 2014-2015 door Architectenburo Erik Martens &amp; Partners (Maaseik)</u></li> </ul> </li> </ul> |

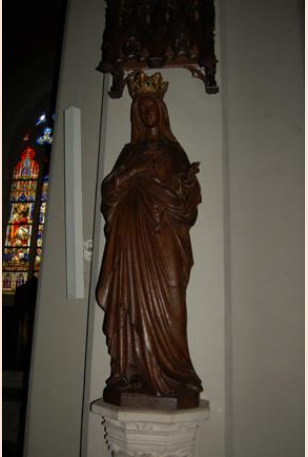
| <p><b>Bh3 O.L. Vrouw Heilig Hart</b></p> | <ul style="list-style-type: none"> <li>- <i>Materiaal</i> <ul style="list-style-type: none"> <li>▪ Hout</li> </ul> </li> <li>- <i>Kenmerken</i> <ul style="list-style-type: none"> <li>▪ 1900-1925</li> <li>▪ Uitvoerder Thomas Watson</li> <li>▪ Gepolychromeerd</li> <li>▪ Geplaatst op sokkel</li> </ul> </li> </ul> | <ul style="list-style-type: none"> <li>- <i>Huidige toestand</i> <ul style="list-style-type: none"> <li>▪ Goed</li> </ul> </li> <li>- <i>Zichtbare schade</i> <ul style="list-style-type: none"> <li>▪ <u>Restauratiewerken aan de beelden uitgevoerd in 2014-2015 door Architectenburo Erik Martens &amp; Partners (Maaseik)</u></li> </ul> </li> </ul> |

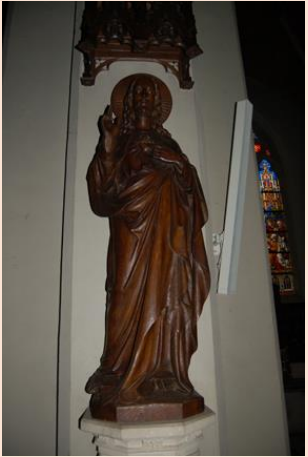
| <p><b>Bh4 Heilig Hart van Jezus</b></p> | <ul style="list-style-type: none"> <li>- <i>Materiaal</i> <ul style="list-style-type: none"> <li>▪ Hout</li> </ul> </li> <li>- <i>Kenmerken</i> <ul style="list-style-type: none"> <li>▪ 1900-1925</li> <li>▪ Uitvoerder Thomas Watson</li> <li>▪ Niet gepolychromeerd</li> <li>▪ Geplaatst op sokkel</li> </ul> </li> </ul> | <ul style="list-style-type: none"> <li>- <i>Huidige toestand</i> <ul style="list-style-type: none"> <li>▪ Goed</li> </ul> </li> <li>- <i>Zichtbare schade</i> <ul style="list-style-type: none"> <li>▪ <u>Restauratiewerken aan de beelden uitgevoerd in 2014-2015 door Architectenburo Erik Martens &amp; Partners (Maaseik)</u></li> </ul> </li> </ul> |

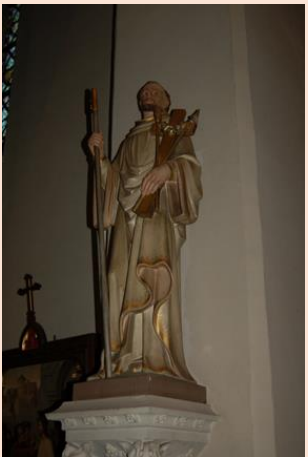
| <p><b>Bh5 Sint Bernardus van Clervaux</b></p> | <ul style="list-style-type: none"> <li>- <i>Materiaal</i> <ul style="list-style-type: none"> <li>▪ Hout</li> </ul> </li> <li>- <i>Kenmerken</i> <ul style="list-style-type: none"> <li>▪ 1900-1925</li> <li>▪ Uitvoerder Thomas Watson</li> <li>▪ Gepolychromeerd</li> <li>▪ Geplaatst op sokkel</li> </ul> </li> </ul> | <ul style="list-style-type: none"> <li>- <i>Huidige toestand</i> <ul style="list-style-type: none"> <li>▪ Goed</li> </ul> </li> <li>- <i>Zichtbare schade</i> <ul style="list-style-type: none"> <li>▪ <u>Restauratiewerken aan de beelden uitgevoerd in 2014-2015 door Architectenburo Erik Martens &amp; Partners (Maaseik)</u></li> </ul> </li> </ul> |

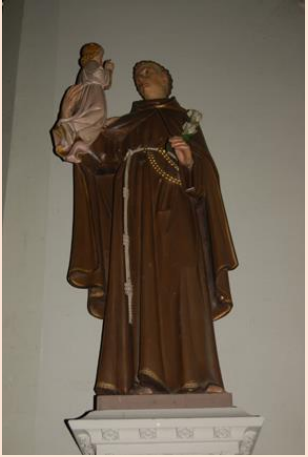
| <p><b>Bh6 I Sint Antonius van Padua</b></p> | <ul style="list-style-type: none"> <li>- <i>Materiaal</i> <ul style="list-style-type: none"> <li>▪ Hout</li> </ul> </li> <li>- <i>Kenmerken</i> <ul style="list-style-type: none"> <li>▪ 1900-1925</li> <li>▪ Uitvoerder Thomas Watson</li> <li>▪ Gepolychromeerd</li> <li>▪ Geplaatst op sokkel</li> </ul> </li> </ul> | <ul style="list-style-type: none"> <li>- <i>Huidige toestand</i> <ul style="list-style-type: none"> <li>▪ Goed</li> </ul> </li> <li>- <i>Zichtbare schade</i> <ul style="list-style-type: none"> <li>▪ <u>Restauratiewerken aan de beelden uitgevoerd in 2014-2015 door Architectenburo Erik Martens &amp; Partners (Maaseik)</u></li> </ul> </li> </ul> |

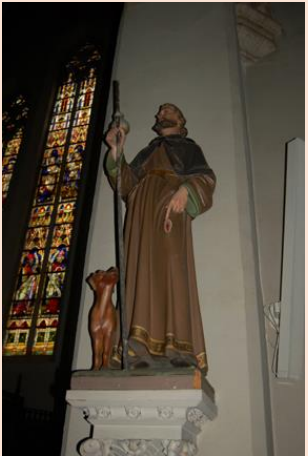
| <p><b>Bh7 I Sint Rochus van Montpellier</b></p> | <ul style="list-style-type: none"> <li>- <i>Materiaal</i> <ul style="list-style-type: none"> <li>▪ Hout</li> </ul> </li> <li>- <i>Kenmerken</i> <ul style="list-style-type: none"> <li>▪ 1900-1925</li> <li>▪ Uitvoerder Thomas Watson</li> <li>▪ Gepolychromeerd</li> <li>▪ Geplaatst op sokkel</li> </ul> </li> </ul> | <ul style="list-style-type: none"> <li>- <i>Huidige toestand</i> <ul style="list-style-type: none"> <li>▪ Goed</li> </ul> </li> <li>- <i>Zichtbare schade</i> <ul style="list-style-type: none"> <li>▪ <u>Restauratiewerken aan de beelden uitgevoerd in 2014-2015 door Architectenburo Erik Martens &amp; Partners (Maaseik)</u></li> </ul> </li> </ul> |

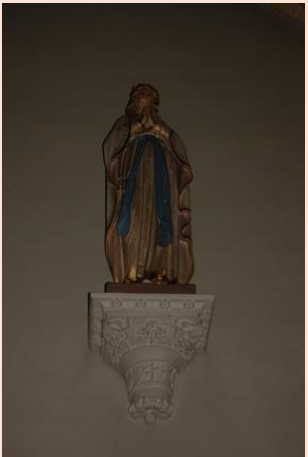
| <p><b>Bh8 I O.L.Vrouw van Lourdes</b></p> | <ul style="list-style-type: none"> <li>- <i>Materiaal</i> <ul style="list-style-type: none"> <li>▪ Hout</li> </ul> </li> <li>- <i>Kenmerken</i> <ul style="list-style-type: none"> <li>▪ 1900-1925</li> <li>▪ Uitvoerder Thomas Watson</li> <li>▪ Gepolychromeerd</li> <li>▪ Geplaatst op sokkel</li> </ul> </li> </ul> | <ul style="list-style-type: none"> <li>- <i>Huidige toestand</i> <ul style="list-style-type: none"> <li>▪ Goed</li> </ul> </li> <li>- <i>Zichtbare schade</i> <ul style="list-style-type: none"> <li>▪ <u>Restauratiewerken aan de beelden uitgevoerd in 2014-2015 door Architectenburo Erik Martens &amp; Partners (Maaseik)</u></li> </ul> </li> </ul> |
