# **VOORONDERZOEK BAKSTEEN EN MORTEL**

Oliemolen Zwijnaarde

Heerweg Noord  
Zwijnaarde

Voorlopig rapport over de analyse van  
het metselwerk van de molenromp.

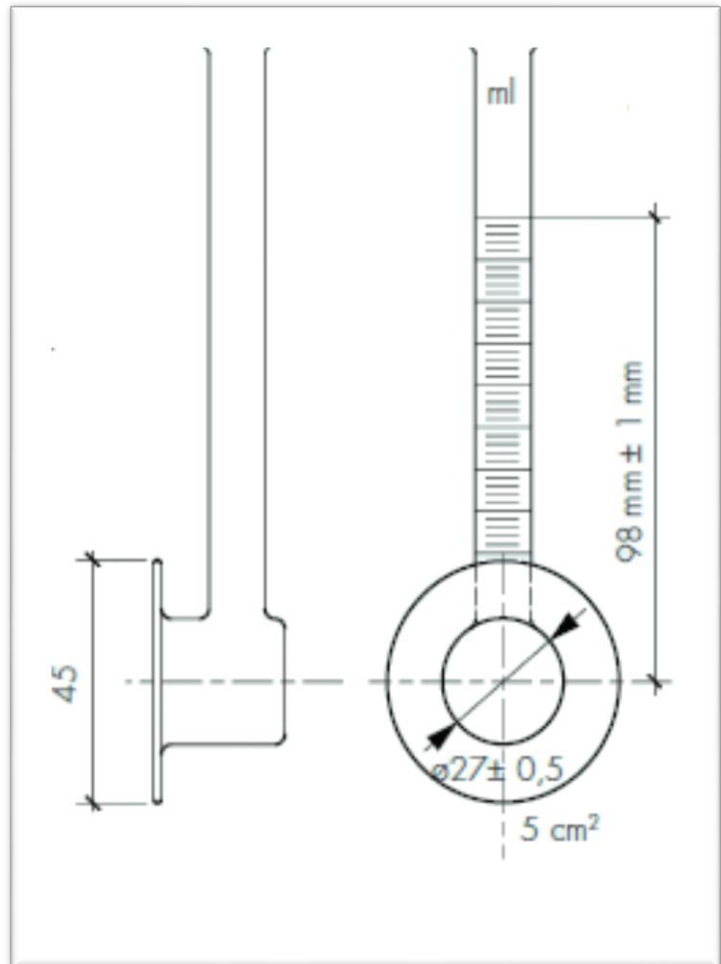
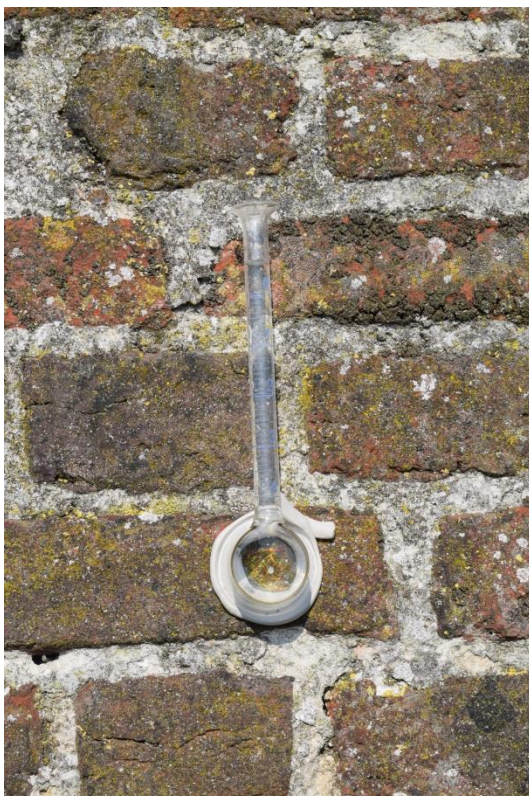
De pijp wordt tot aan de nulstreep gevuld met water en door eventueel bijvullen wordt de pijp gedurende vijf minuten vol gehouden. Na die initiële vijf minuten wordt de pijp exact tot op de nulstreep gevuld en wordt het door de steen opgenomen volume na nog eens tien minuten genoteerd. In geval de steen binnen de tien minuten meer dan vier milliliter (de totale inhoud van

de steel) absorbeert dan wordt de hoeveelheid die de steen zou opnemen in die tien minuten berekend aan de hand van het tijdsinterval waarin de vier milliliter werd opgenomen. De dimensionering van de pijp is zodanig dat, bij een tot de nulstreep gevulde steel, er op de ondergrond een druk wordt uitgeoefend gelijk aan de kinetische druk uitgeoefend door wind met een snelheid van ongeveer 140 km/h loodrecht op het muurvlak. Die drukkracht perst het aflopende regenwater doorheen de steen of voeg naar de binnenzijde van de muur of naar de spouw.

De meetwaarden geven een idee over de gevoeligheid van de steen tegen indringend regenwater. De voegen van de molen kunnen niet behouden worden, ze zijn dus ook niet gemeten. De voegen moeten echter meer en of sneller water opnemen en ook weer afgeven dan de steen zodat bij uitdroging het watertransport voornamelijk via de voegen gaat. Dan zullen de voegen eerder falen dan de steen zelf maar voegen zijn eenvoudiger en goedkoper te vervangen dan de steen.
