| <b>Inspectie Bouwkunde</b> | | INSPECTIENUMMER : A-57/11832/2013/B |
| OBJECT | : | Kasteel Zevenbergen |
| LIGGING : Straat + nr.<br>Gemeente/Stad | : | Kasteeldreef 22<br>2520 RANST |
| INSPECTIEDATA | : | 21/07/2013 |

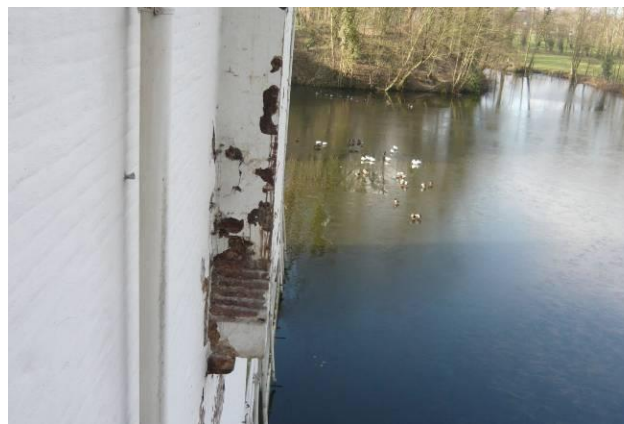
| Vleugel [2]-west | | R | | | | | Het metselwerk van het schoorsteenkanaal vertoont hier en daar schade door roet- en zoutuitbloeiingen. Dit is te wijten aan interne condensatievorming in het schoorsteenkanaal. Het geschilderde metselwerk vertoont eveneens roetdoorslag. |
| | | | M | | | | Doordat de muren schuin aflopen zijn de muren onderaan sterker vochtbelast wat aanleiding geeft tot meer uitgesproken schadebeelden. |
