## 479B HOF ZEVENBERGEN (RANST)

### BIJLAGE 3: Lijst van werken aan bomen en struiken waarvoor toelating nodig is

Opgemaakt door **ARAT architecten**

Opgemaakt te Herentals | oktober 2019

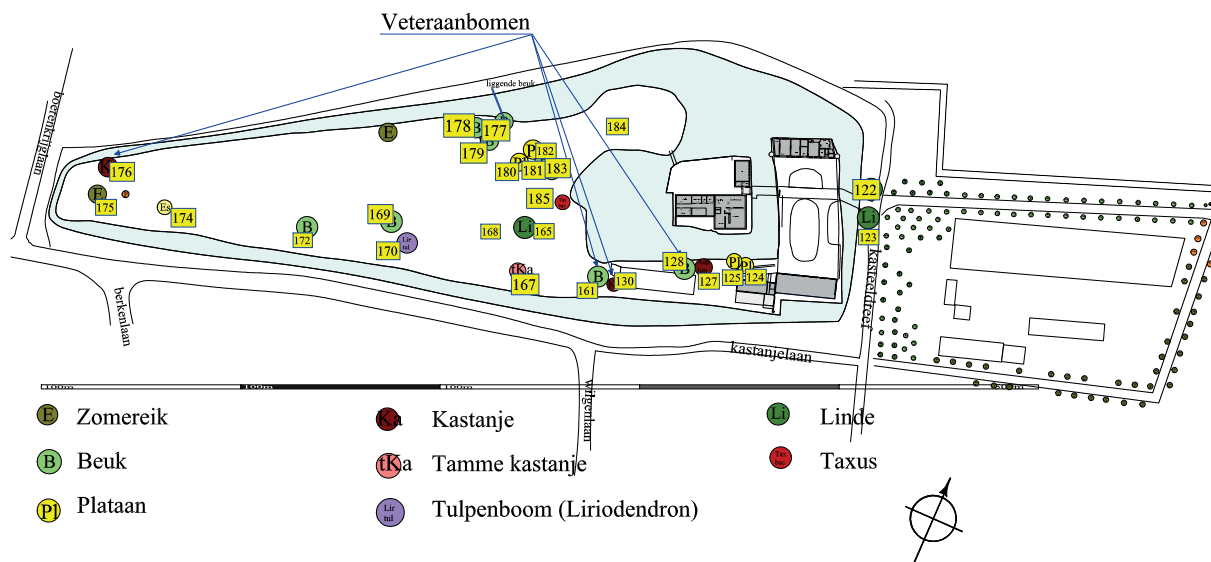
Merkwaardige bomen

Veteraanbomen

nrs zie VTA

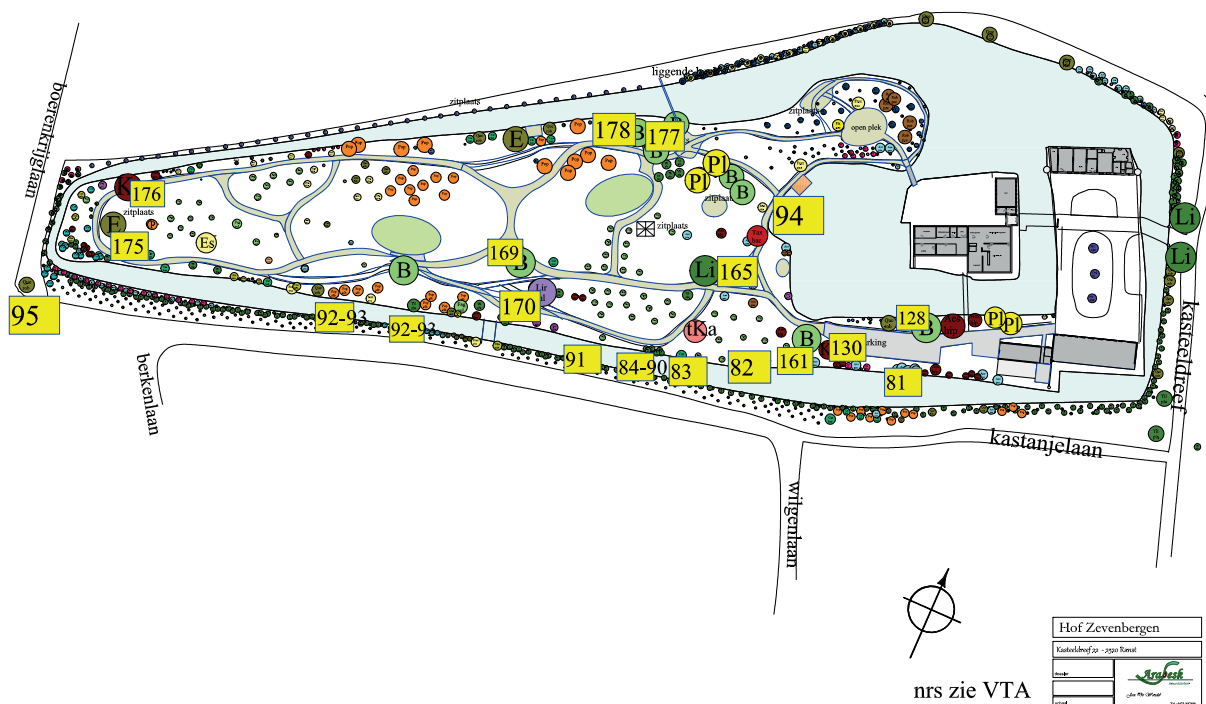
Vooraf de bomen met nrs 129, 81, 82, 83-93,95 zijn dringend omdat ze op straat, parking of gebouwen kunnen vallen.

Bomen met dringende werken
