# PROJECT KASTEEL ZEVENBERGEN

Inspectieverslag

Datum: 19 april 2010

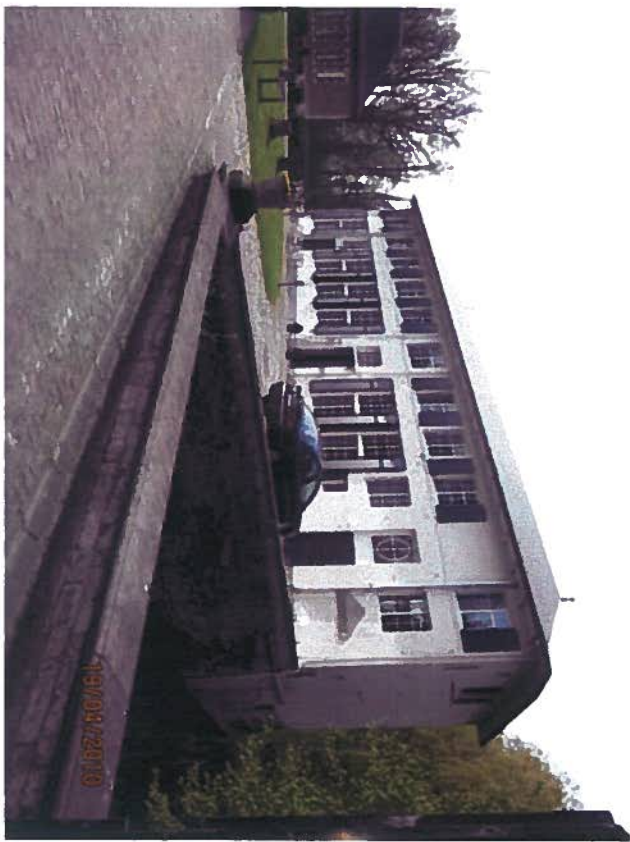
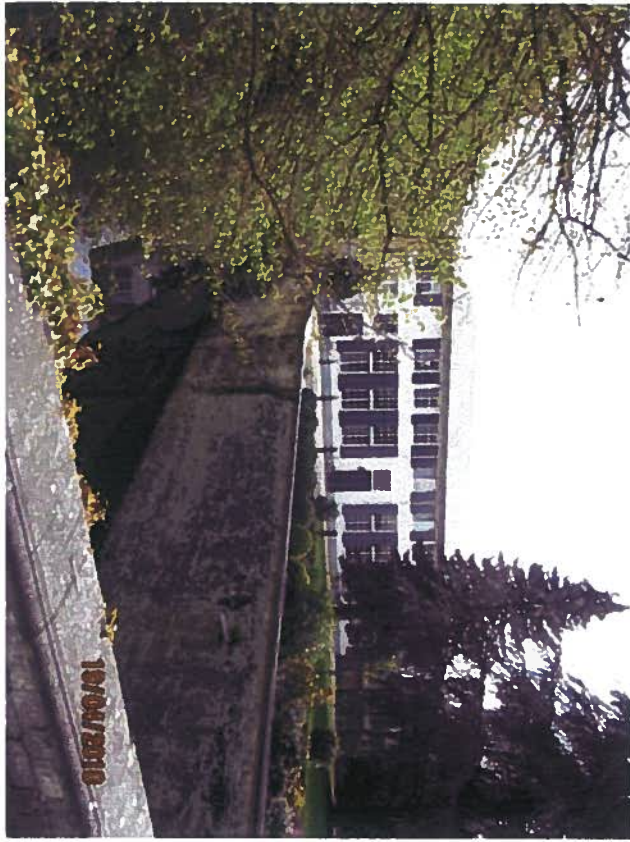
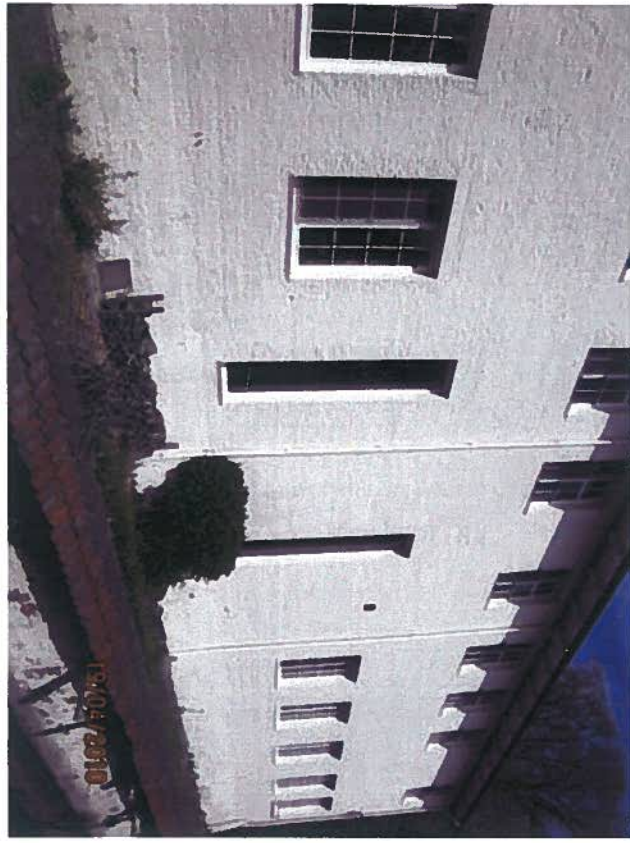
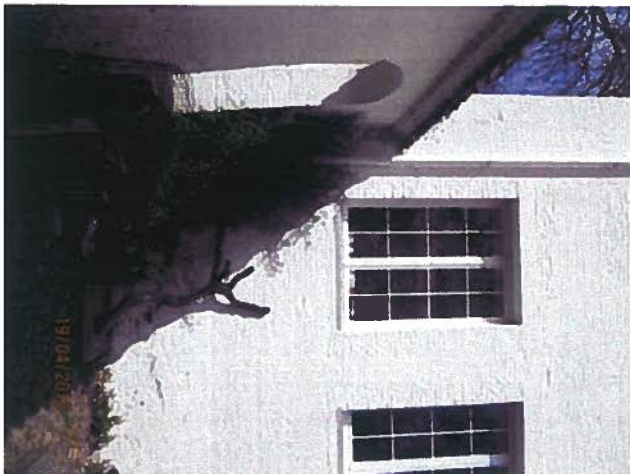
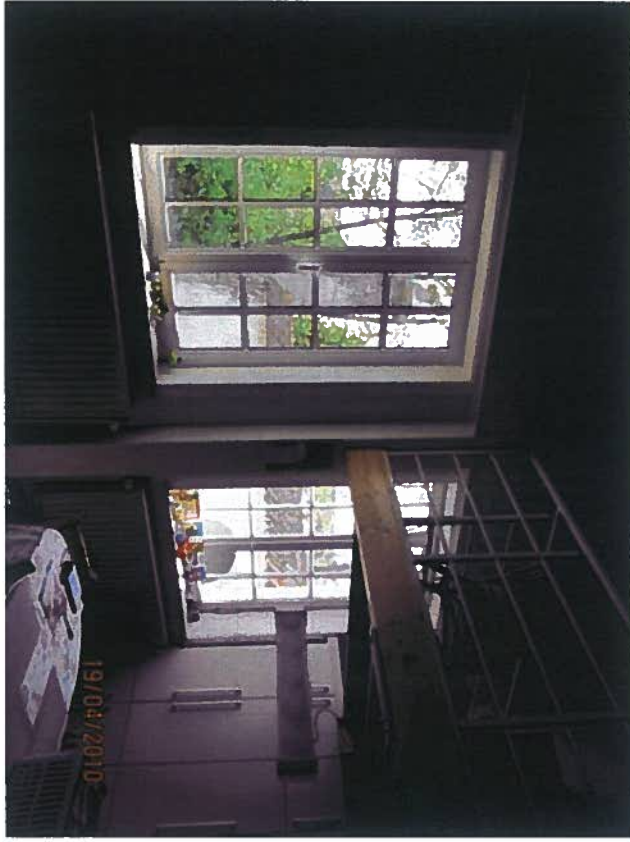
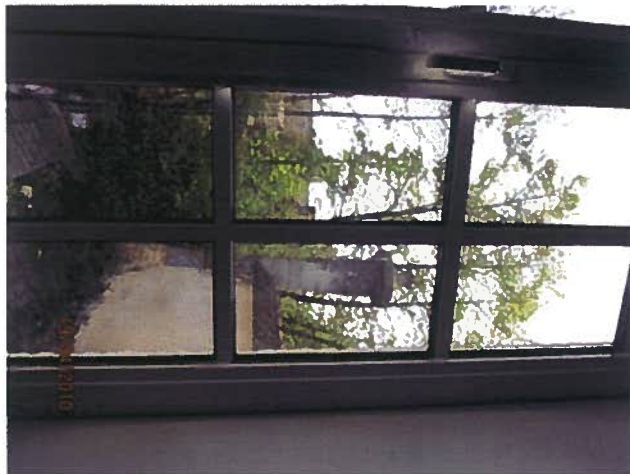
**3** BIJGEBOUWEN – gebouw 1 en 2

| ONDERDEEL | SCHADE - TOELICHTING | | RESTAURATIEOPTIE - BEHANDELING | FOTO |
|---|---|---|---|---|
| 2. - gebouw | gevel | De gevel - N-O,Z-O,Z-W - vertoont verticale scheurvorming<br>over de volledige hoogte van het gebouw<br>waarschijnlijk t.g.v. verbouwing van het interieur | controle van de verticale scheurvorming op de hoeken<br>de scheurvorming zonodig inbinden met een wapening in de voeg<br>of door het inboeten van nieuwe stenen | |

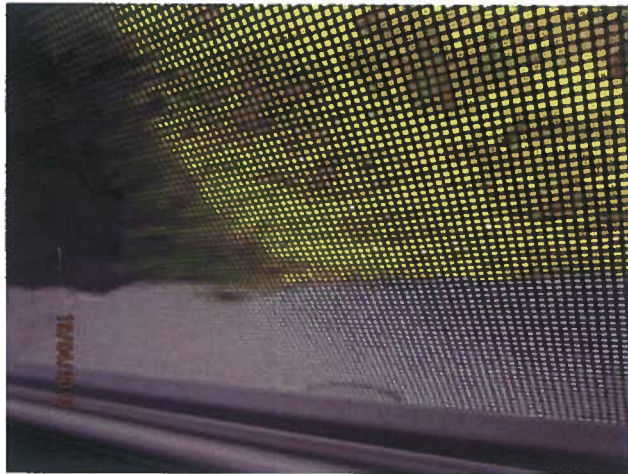
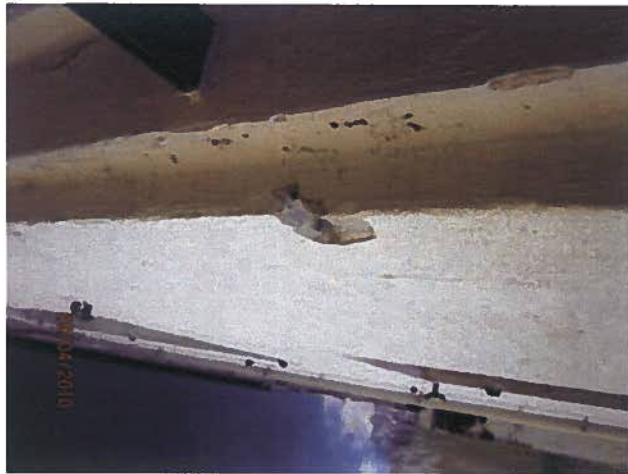
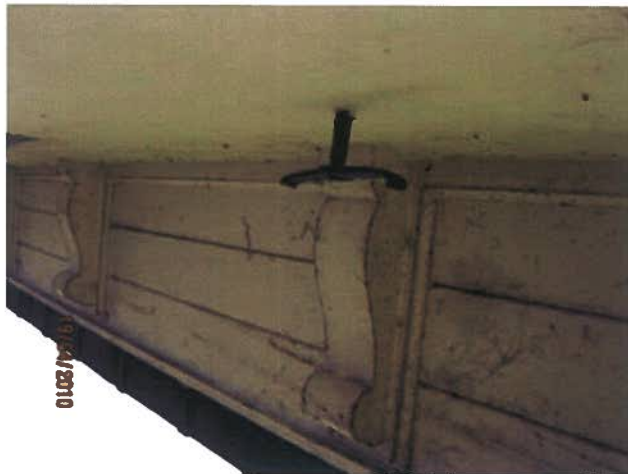
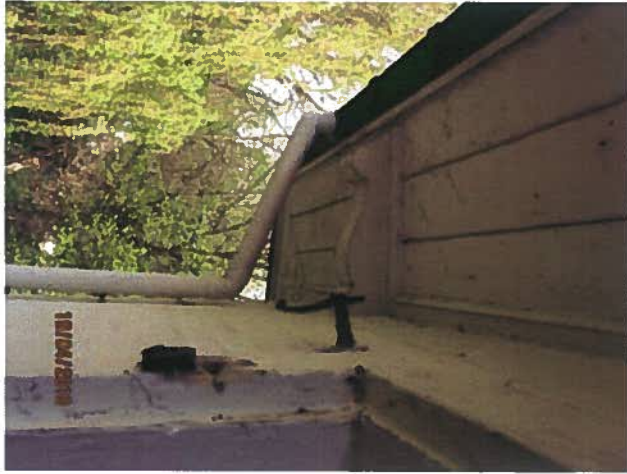
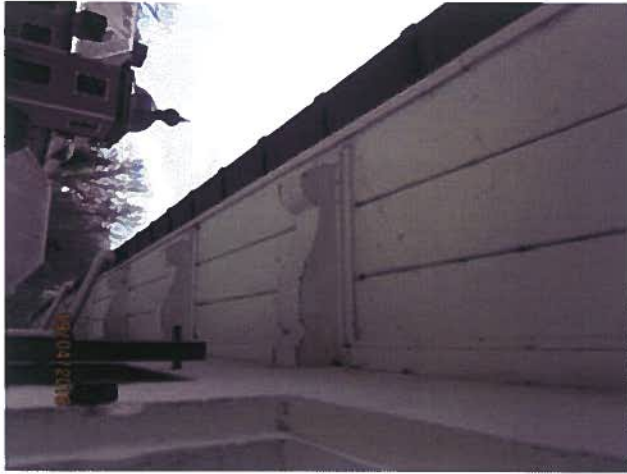
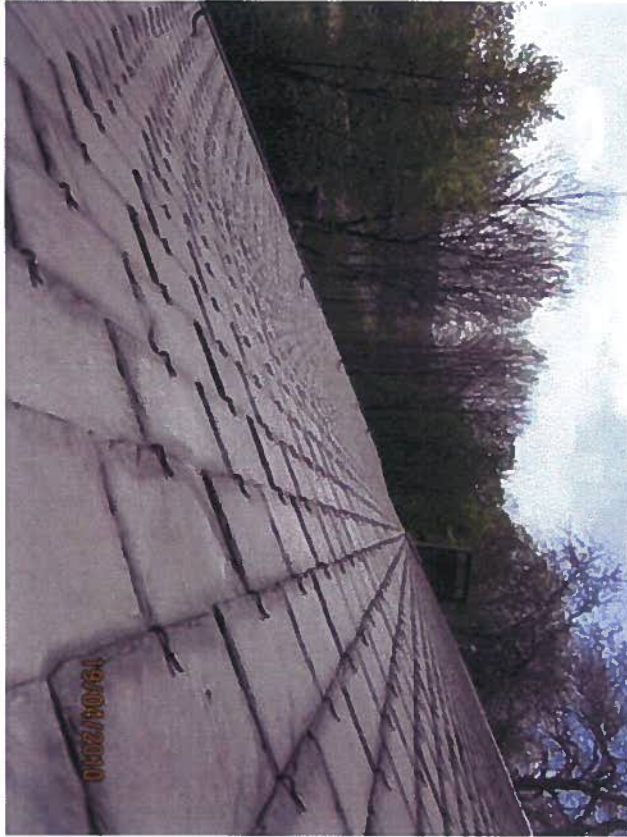
4 BIJGEBOUWEN – goten en dak

| ONDERDEEL | SCHADE - TOELICHTING | | RESTAURATIEOPTIE - BEHANDELING | FOTO |
|---|---|---|---|---|
| | goten | vervuiling van de goten en afvoeren tgv de bosrijke omgeving | luikuisen<br>plaatsen van een net in de goot waardoor het water steeds probleemloos kan afvloeien<br>de eventuele lekken moeten gedicht worden | |
| | | de goten dienen gecontroleerd te worden op lekken | | |

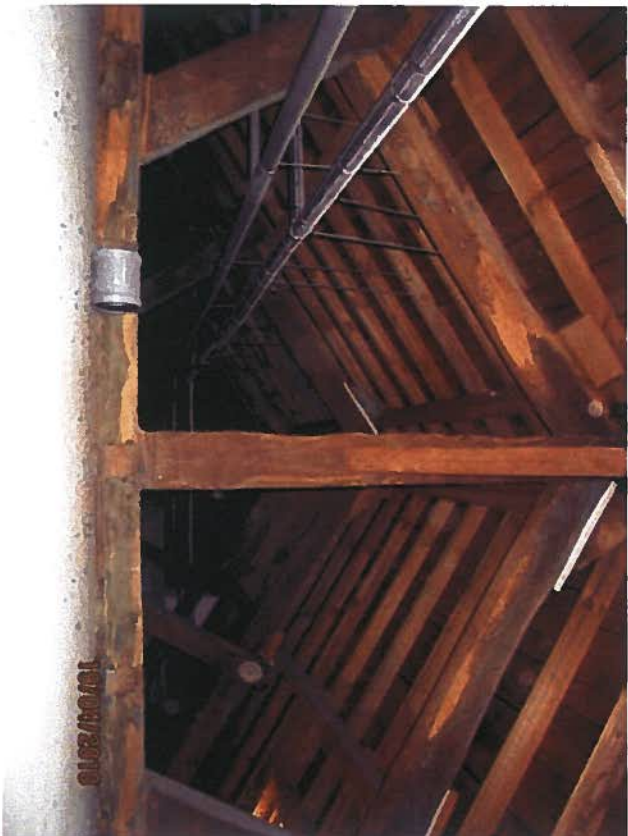
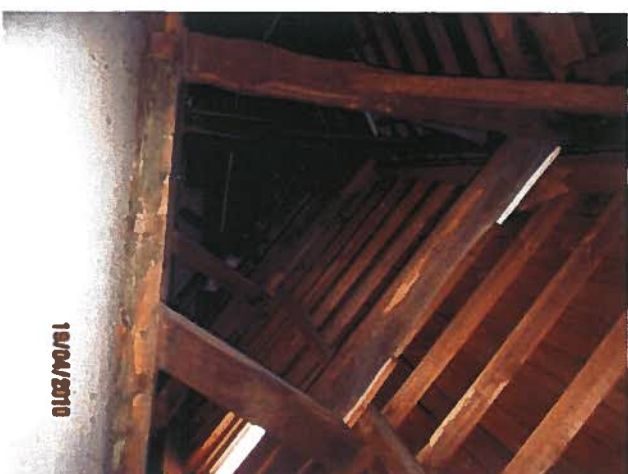
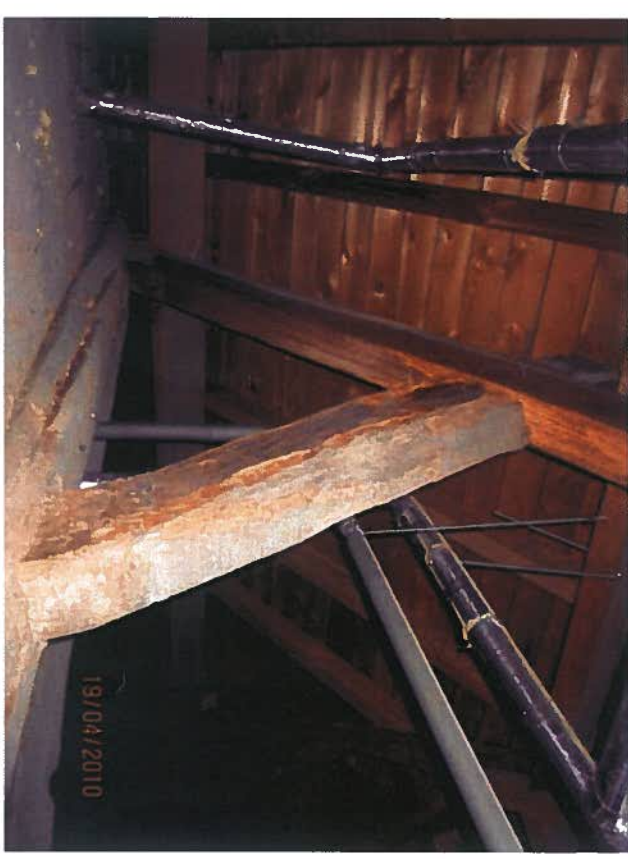
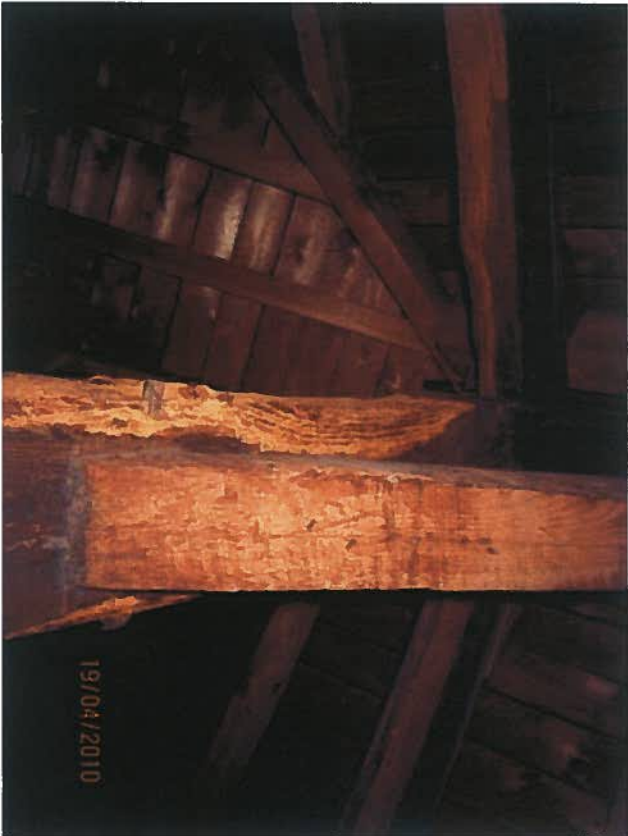
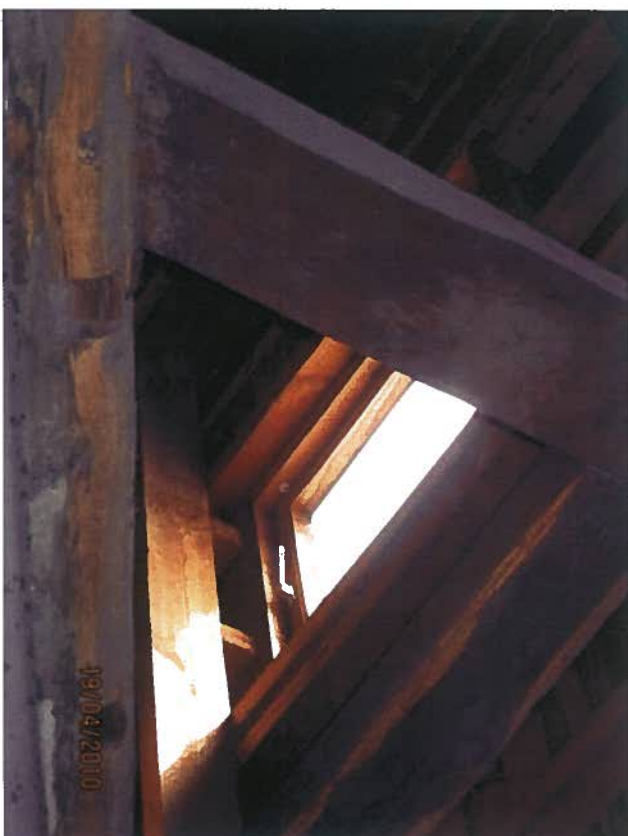
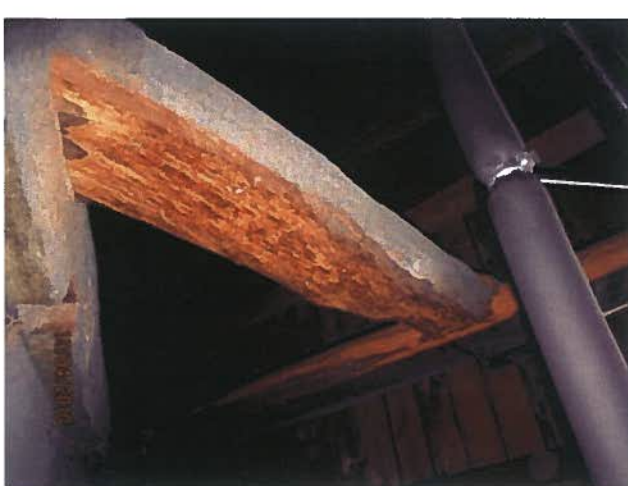
- 6 - BIJGEBOUWEN – gebouw 1 - zolder

| ONDERDEEL | SCHADE - TOELICHTING | | RESTAURATIEOPTIE - BEHANDELING | FOTO |
|---|---|---|---|---|
| | | Op de zolder is plaatselijk waterschade aan de onderliggende isolatieplaten zichtbaar<br>Dit ter hoogte van de zinken ramen<br>De waterindringing vindt enkel plaats bij extreme weers-omstandigheden | het plaatsen van nieuwe ramen - velux / hout - wordt overwogen | |

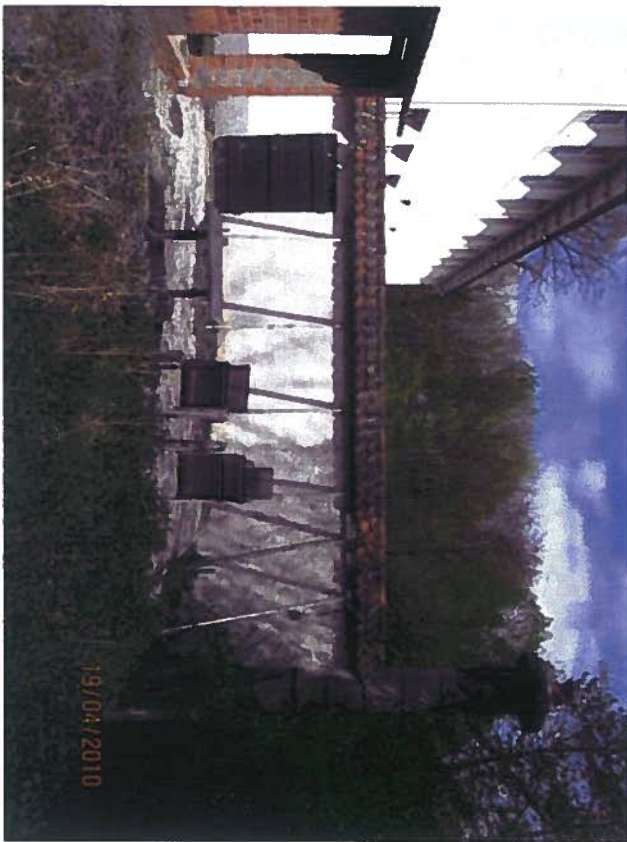
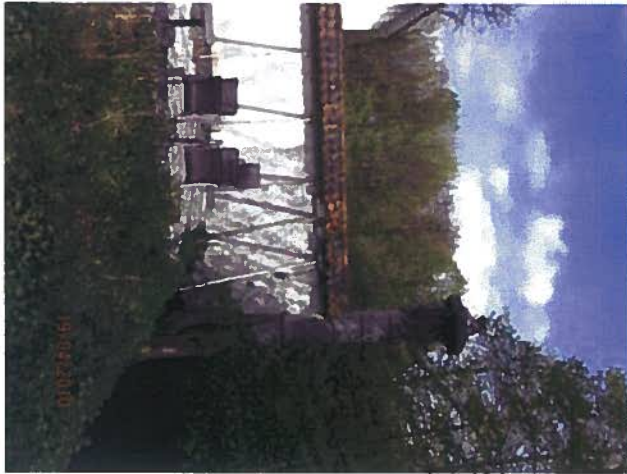
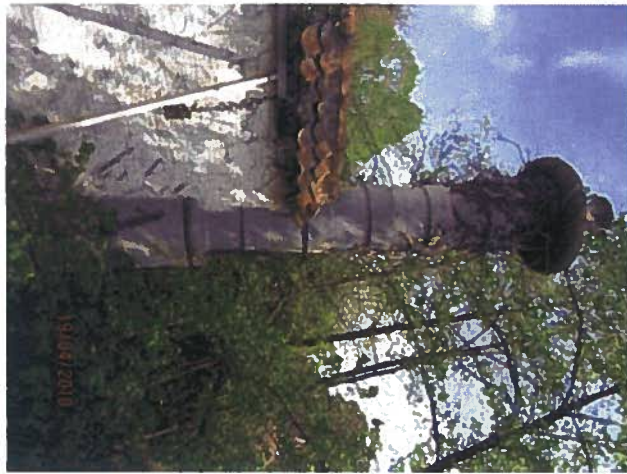
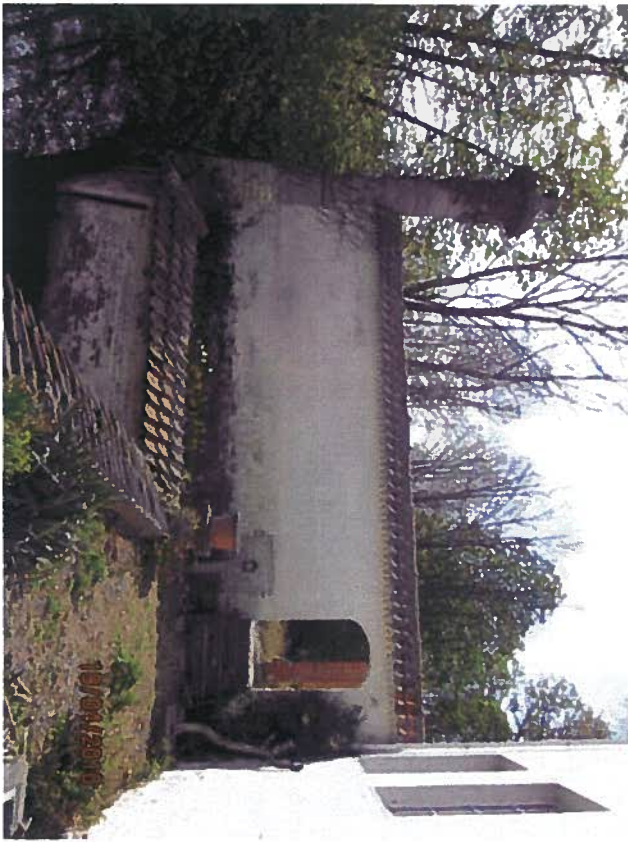
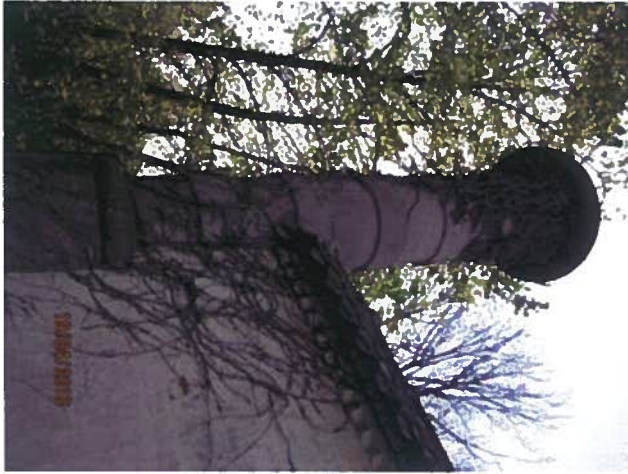
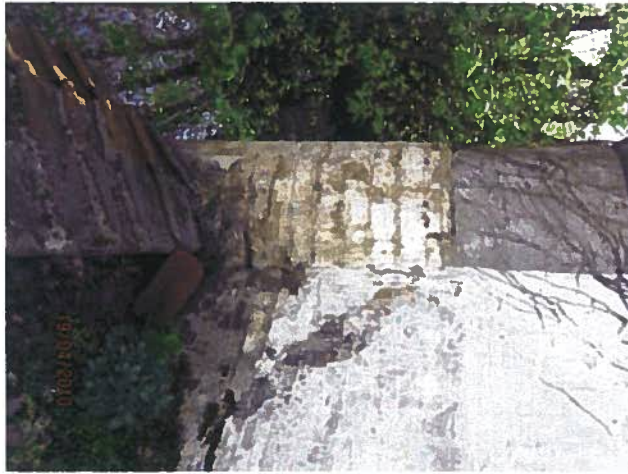
7 BIJGEBOUWEN – tuinmuur 8 en moestuin 7

| ONDERDEEL | SCHADE - TOELICHTING | | RESTAURATIEOPTIE - BEHANDELING | FOTO |
|---|---|---|---|---|
| | muur | Vocht- en vorstschade is zichtbaar onderaan de muur<br>over +/- een hoogte van 1m | herstellen van het voegwerk onderaan<br>herstellen van loskomende cementering<br><br>de muurafdekking in pannen dient gecontroleerd te worden en waar nodig hersteld te worden | |

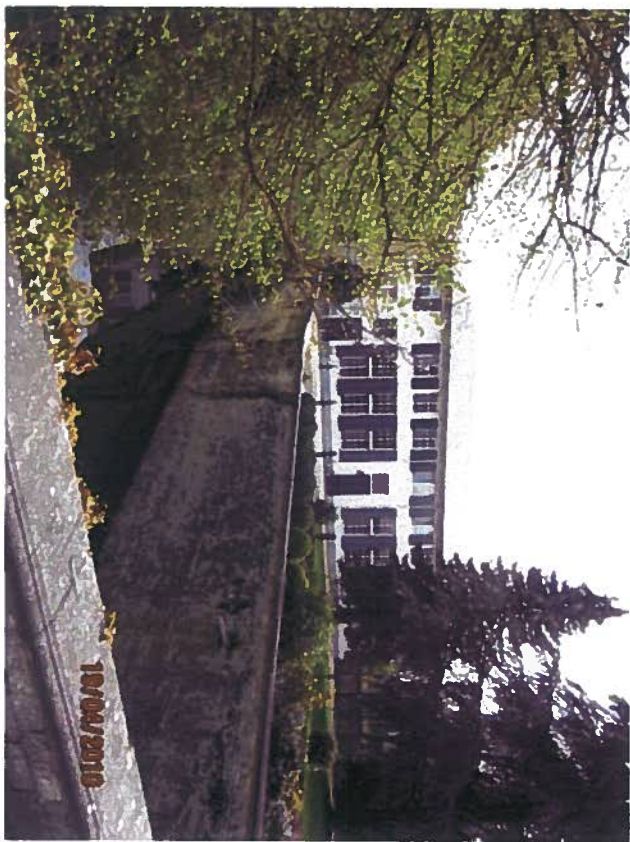
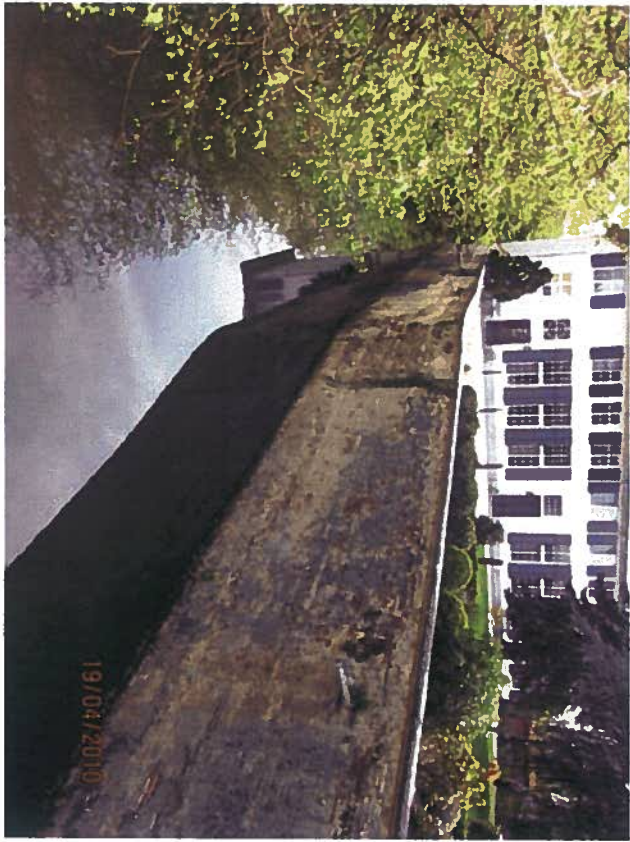
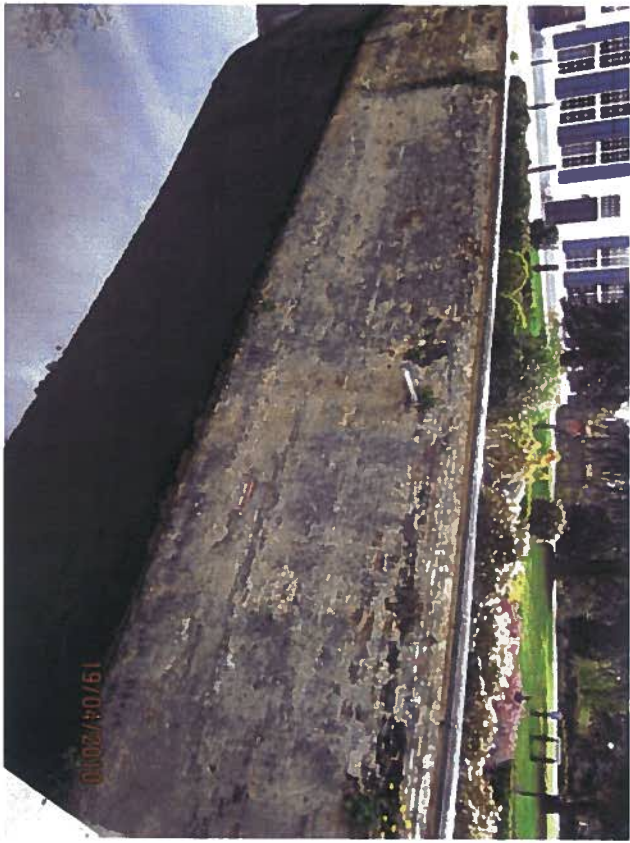
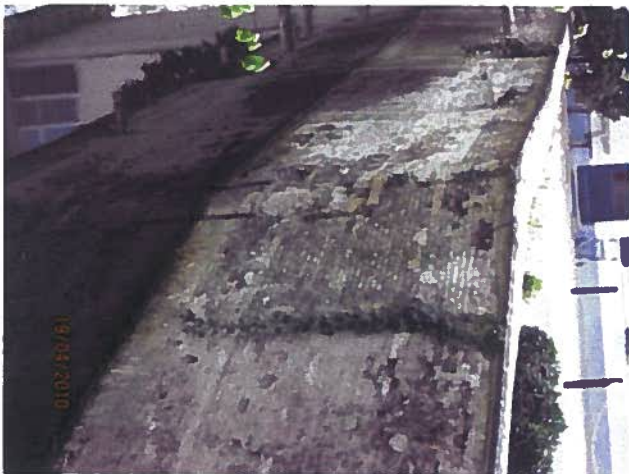
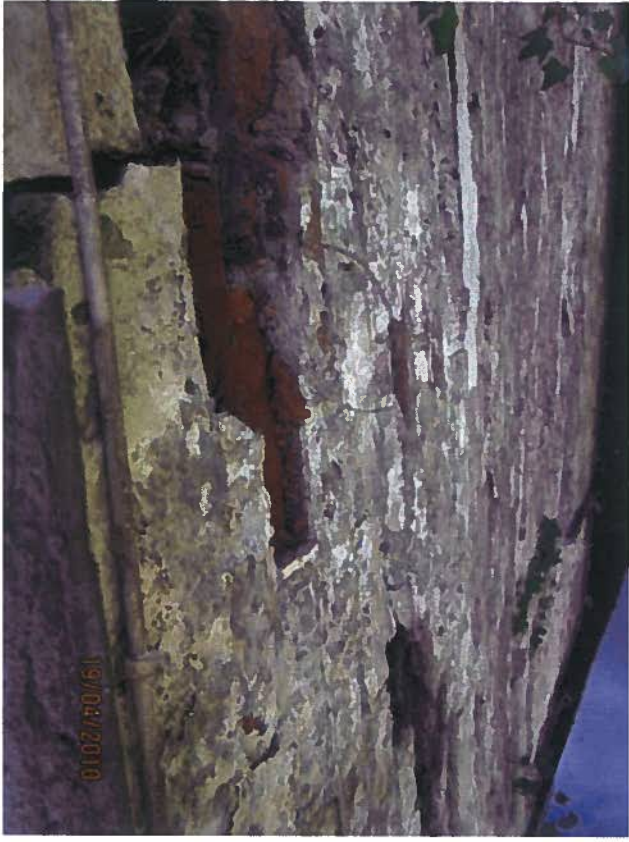
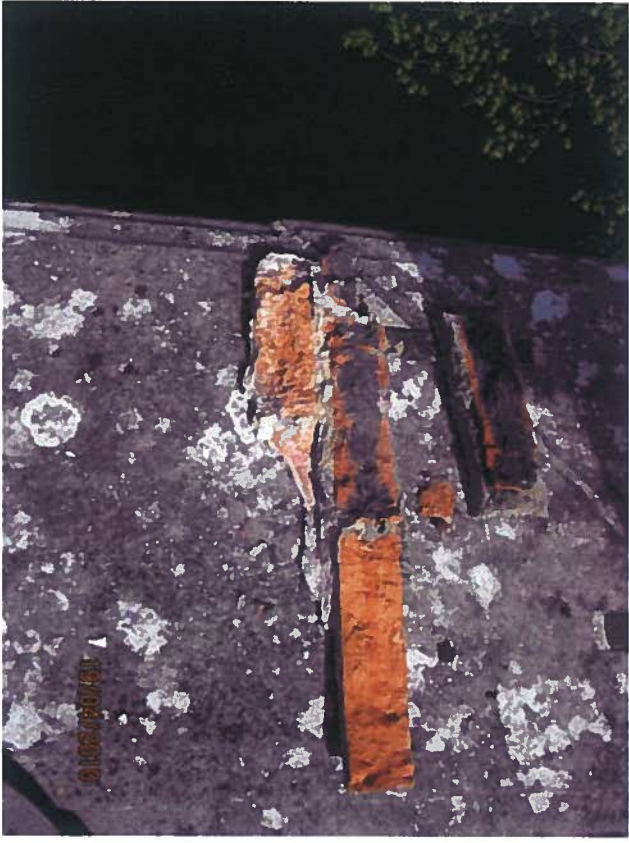
-9-  
SLOTGRACHT – muur B

| ONDERDEEL | SCHADE - TOELICHTING | RESTAURATIEOPTIE - BEHANDELING | FOTO |
|---|---|---|---|
| B | muur - onder | schadepatronen metselwerk -> 20% thv het gebouw<br>-> 50% thv de binnenplaats en brug | zie algemeen |
| | | de schade kan ook het gevolg zijn van een slechte afwatering van de binnenplaats | zie onderdeel 18 |

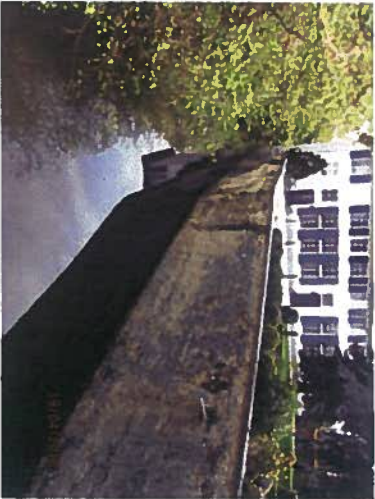
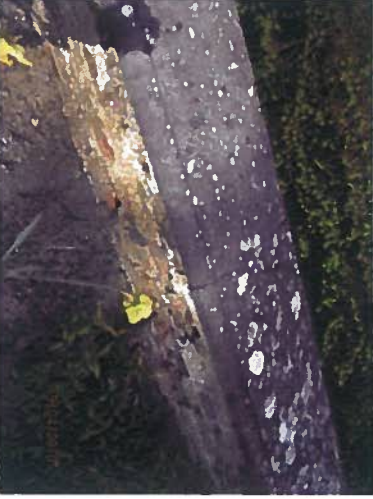
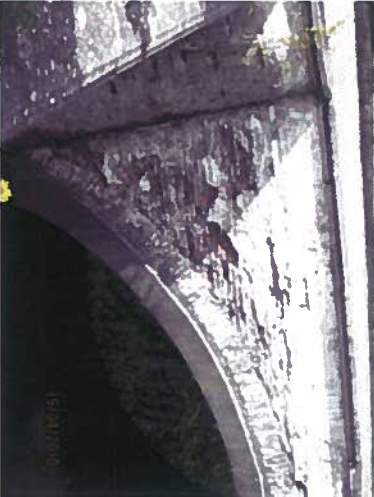
| ONDERDEEL | SCHADE - TOELICHTING | RESTAURATIEOPTIE - BEHANDELING | FOTO |
|---|---|---|---|
| | | bepaalde delen van de muur worden uitgedrukt tgv zettingen in de ondergrond en/of gebreken aan de fundering met belangrijke scheurvorming als gevolg | waar nodig de stabiliteit van de keermuren verbeteren bv door het aanbrengen van een continu funderingsmassief of het plaatsen van bijkomende ankers |
| | gewelf | de waterwerende lagen van de bruggewelven zijn aangetast | zonodig de waterkerende tras en/of bitumineuze lagen herstellen de schade aan de gewelven herstellen gebruik maken van een mortel na het oplossen van de problemen met waterinfiltratie |

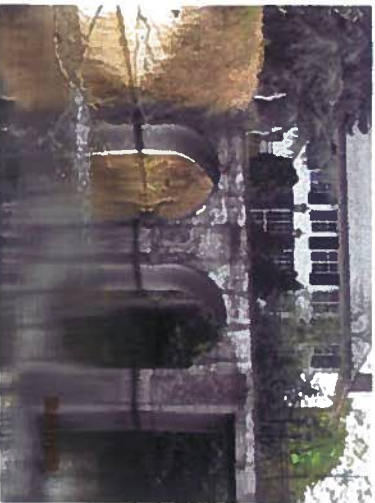
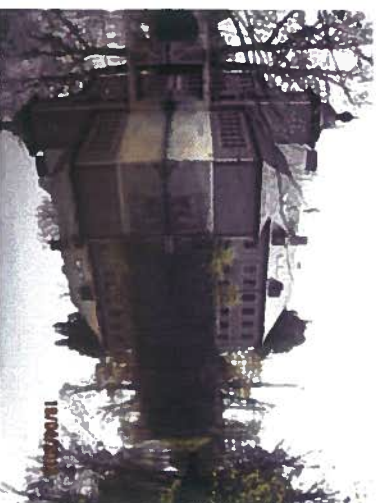
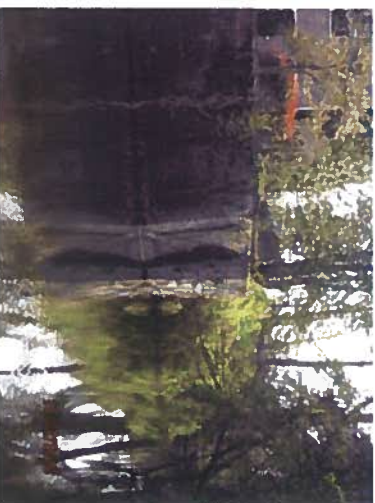
| ONDERDEEL | SCHADE - TOELICHTING | RESTAURATIEOPTIE - BEHANDELING | FOTO |
|---|---|---|---|
| J | metselwerk | scadepatronen metselwerk -> 50 % | zie algemeen |
| | bruggenhoofd 10 | de witte natuursteen is sterk geërodeerd thv de waterlijn ook het metselwerk is hier en daar sterk beschadigd | |
