## BEHEERSPLAN PASTORIJ ONZE-LIEVE-VROUWEPAROCHIE, NIEUWPOORT

| datum | 12 november 2019 |
| adres | Hendrik Geeraertplein 2, 8620 Nieuwpoort |
| opdrachtgever | Stad Nieuwpoort<br>Marktplein 7, 8620 Nieuwpoort |

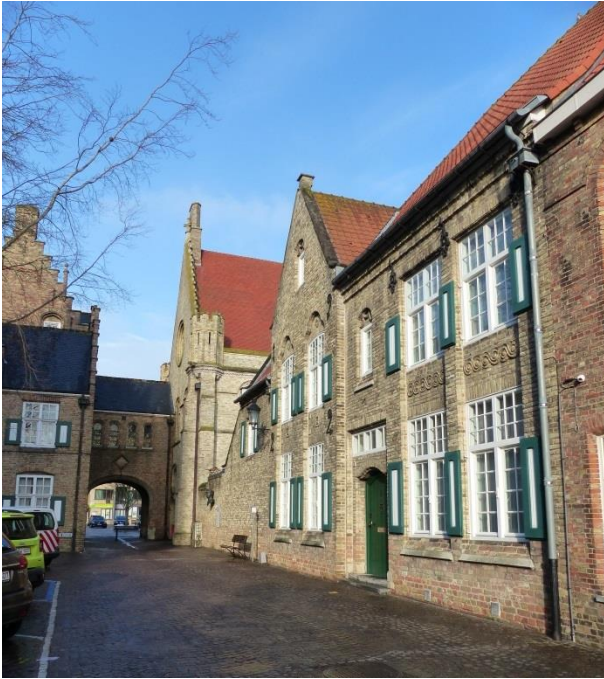
Figuur 26 Voorgevel gezien vanaf het zuiden (AS, 23.01.2019)

- Lokaal sporen van vochtschade, zichtbaar door ontbrekende voegen en afvriezen oppervlaktelaag bakstenen. Plaatselijk hervoegd (zie metselwerk tuitgevel).

- Herstellingen aan geprofileerde kroonlijst in baksteen ter hoogte van inklemming smeedijzeren goothaken. (Herstelde schade te wijten aan corrosie van de haken in het metselwerk. Zie Figuur 48.)

- De plint vertoont sporen van opstijgend vocht. De voegen van de onderste rijen metselwerk zijn verdwenen.
- Borstwering en boogvelden met ruiten spiraalvormige baksteenversiering. Lokaal materiaalverlies door vochtschade.

| | Beheersmaatregelen / Aard der werken | Eenmalig | Terugkerend | Vrijstelling van toelating | Aanbevelingen |
|---|---|---|---|---|---|
| E01.01 | Lokaal herstellen van het metselwerk en sterk verweerd of ontbrekend voegwerk | x | | | – M.n. barsten, vochtschade, lacunes in het metsel- en voegwerk, ...<br>– Verwijderen gevelvreemde elementen.<br>– Mortelsamenstelling te bepalen na onderzoek. |

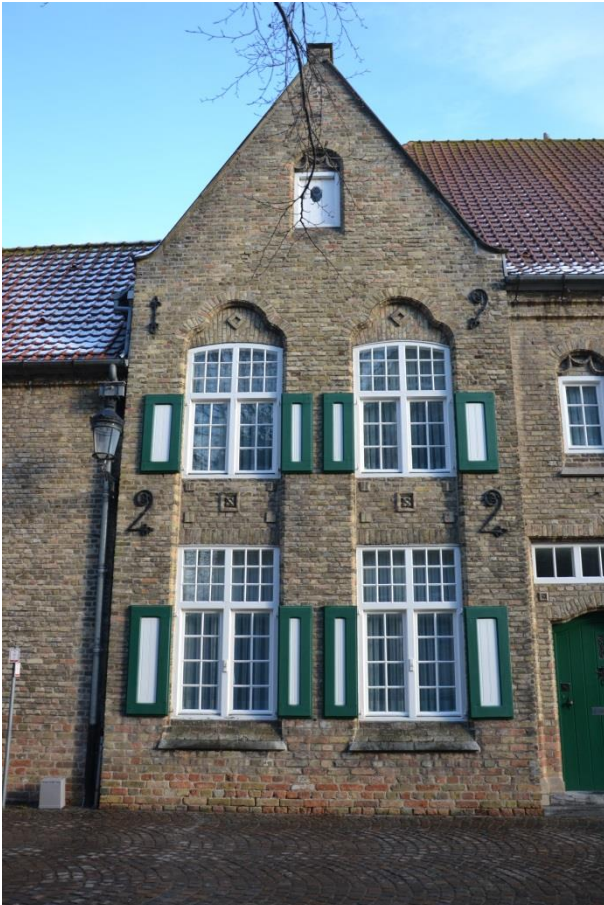
Figuur 28 Linkerzijresaliet voorgevel (AS, 23.01.2019)

- o Eerste verdieping: houten dorpel (onderdeel blokkader ramen). (Zie verder.)
- Tuitgevel linkerzijrisaliet bekroond met geprofileerde elementen in natuursteen. Zuidzijde vertoont vorming van korstmossen.

- Zwart geschilderde muurankers. Deze van de tuitgevel vormen het jaartal waarin de pastorie werd opgetrokken (1922). Deze van het rechterzijrisaliet zijn gedecoreerd met krullen. Geen muurankers in de achter- of zijgevels.

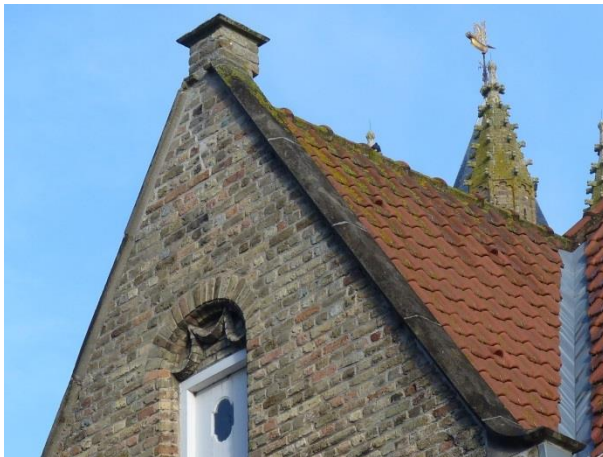
Figuur 31 Korstmossen op dekstenen. Onderliggende rij stenen hervoeegd. (AS, 23.01.2019)

| | Beheersmaatregelen / Aard der werken | Eenmalig | Terugkerend | Vrijstelling van toelating | Aanbevelingen |
|---|---|---|---|---|---|
| E01.05 | Verwijderen en onder controle houden biodeterioratie | | min. 1 x/jaar | | – Mossen, korstmossen e.d.m. |

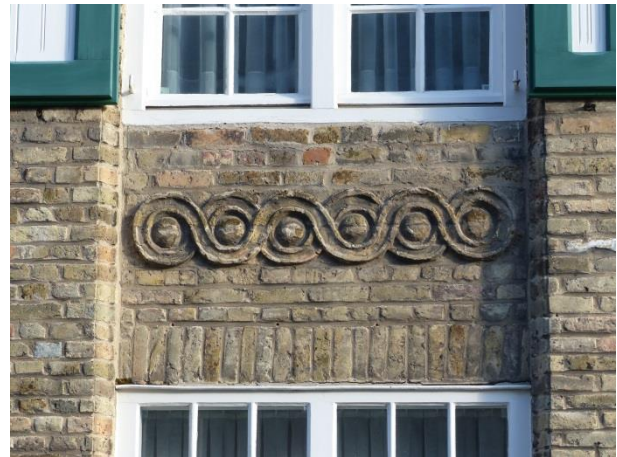
- Gemetselde deuromlijsting rust op elementen in witsteen (type Euville). Horizontale aansluitingen met buitenschrijnwerk in voegmortel gebarsten.
- Dorpels:

Figuur 32 Ontbrekend materiaal bij metselwerkdetails. Voeg tussen metselwerk en ramen gebarsten. (AS, 23.01.2019)

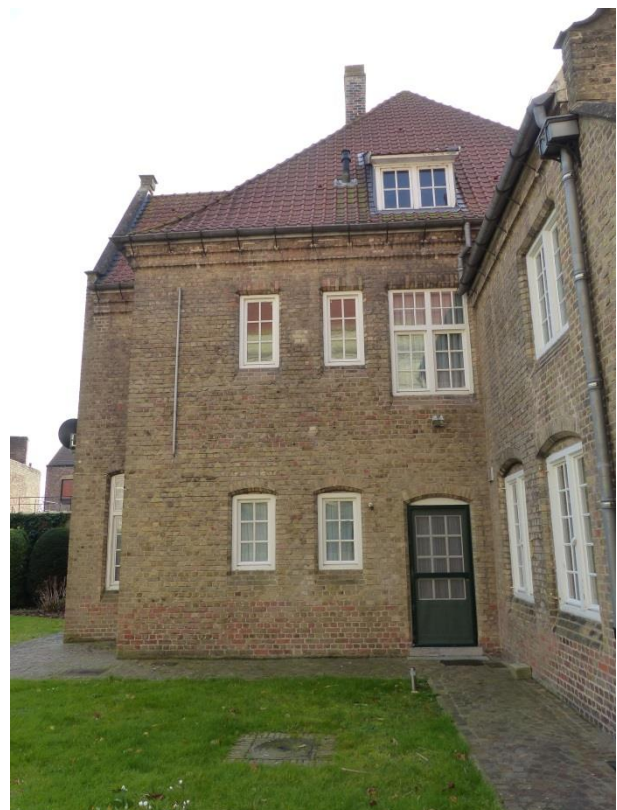
Figuur 35 noordgevel linkerzijsaliet (AS, 13.02.2019)

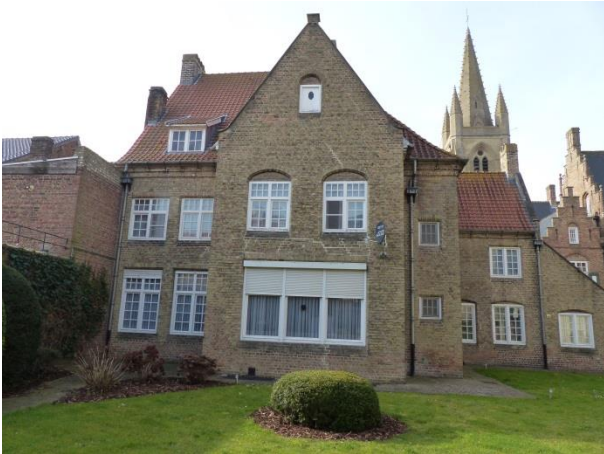
- Lokaal sporen van vochtschade, zichtbaar door ontbrekende voegen. Plaatselijk hervoeegd. Metselwerk lokaal sterk vervuild; in het bijzonder de afzaten onder de ramen.

- Herstellingen aan geprofileerde kroonlijst in baksteen ter hoogte van inklemming smeedijzeren goothaken. (Herstelde schade te wijten aan corrosie van de haken in het metselwerk.)
- Diverse hervoegde barsten in tuitgevel door stabiliteitsprobleem: aanvankelijk had het vertrek op het gelijkvloers wellicht twee verticale ramen (cf. volume links ervan). Dit is verbreed geweest naar één opening door de penant tussen de ramen te slopen en de afzonderlijke lintelen te vervangen door een (vermoedelijk stalen) ligger uit één geheel. De hoogte van de ligger was niet in verhouding tot de overspanning, waardoor de strek zichtbaar doorhangt en de gevel diverse barsten vertoont. Op te volgen.
- Ook boven het rechtse keukenraam herstelde barsten boven ontlastingsboog (zie
- Figuur 37).
- Ontsied door diverse gevelvreemde elementen (satelliet, doorvoerrooster droogkast, ...)

*Figuur 36 (linksboven) Achtergevel (AS, 13.02.2019)*

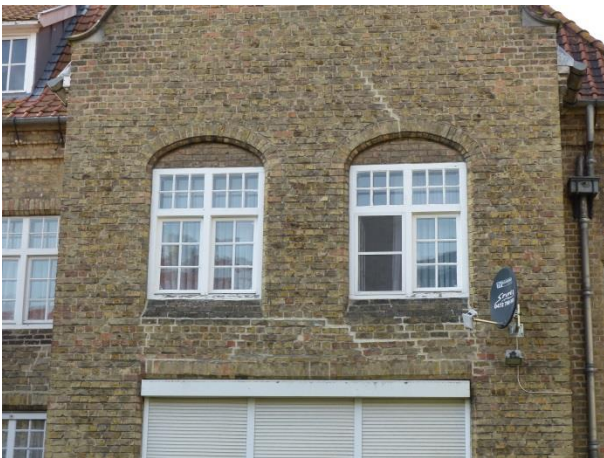
*Figuur 37 (rechtsboven) Metselwerk lokaal sterk vervuild. (AS, 13.02.2019)*

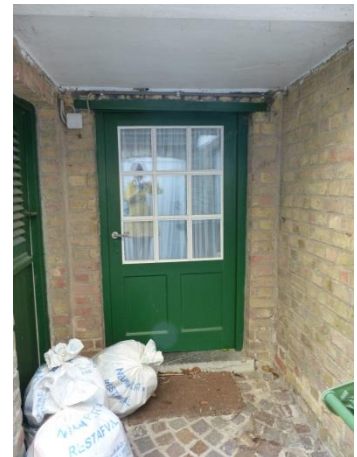
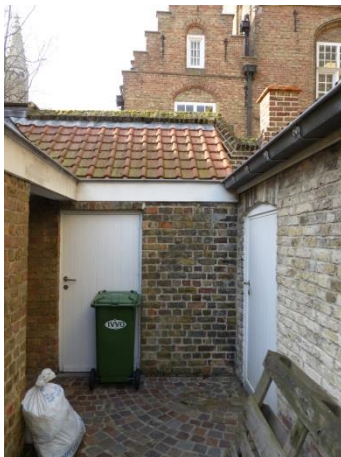
Figuur 41 Oostgevel volume B (AS, 13.02.2019)

- Ronde hanggoten in zink gemonteerd op smeedijzeren goothaken. De goothaken zijn zwart geschilderd en vertonen sporen van corrosievorming.
- Afvoerpijpen in zink. Vergaarbak van de voorgevel bewoond door vogels.
- Aanhorigheden: volumes A en B: bakgoten uitgetimmerd in wit geschilderde multiplexplaten en bekleed met zink. Volume C: zinken rechthoekige hanggoot. (Zie Figuur 41 e.v.)

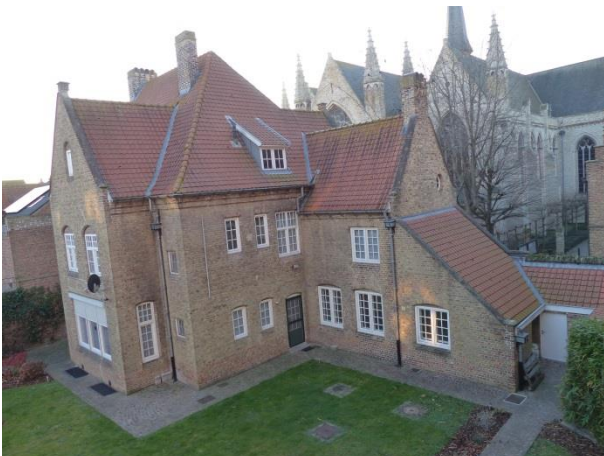
- Combinatie van diverse zadel-, wolfs- en lessenaarsdaken, bedekt met rode stormpannen met boven- en onderaan een rij verluchtingspannen. Vorsten geplaatst in de mortel.
- Aansluitingen uitgevoerd in zink (recent).
- Vorming van korstmossen. (zie Figuur 31.)

*Figuur 45 (linksboven) Complexe combinatie van daken (AS, 13.12.2018)*

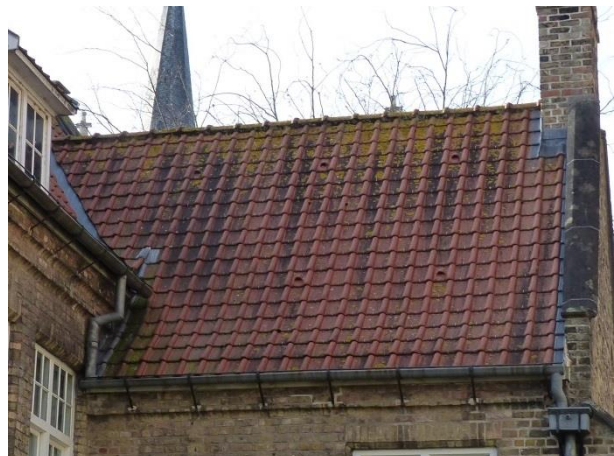
*Figuur 46 (rechtsboven) oostgevel: aansluiting tussen daken en regenwaterafvoeren (AS, 13.02.2019)*

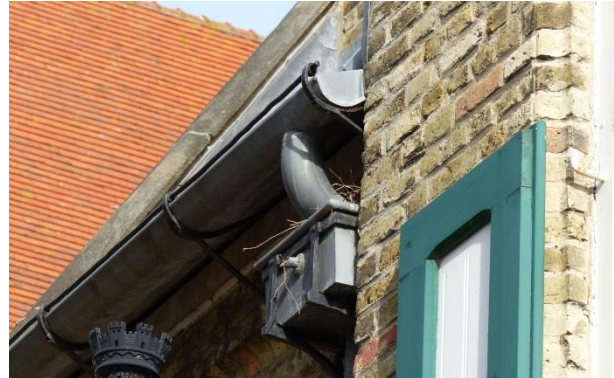
Figuur 49 Nest in vergaarbak aan voorgevel (AS, 13.02.2019)

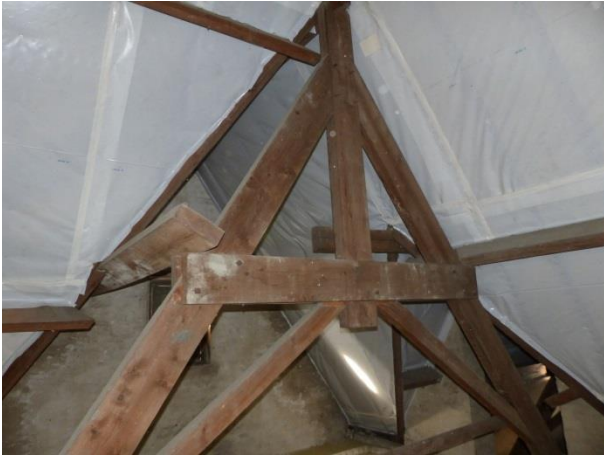
- Dakstructuur bestaande uit spanten en gordingen.
- A-spanten. Spant 2: verbinding korbelen met dekbalk onvoldoende. Te herstellen.
- Onderdelen spanten en gordingen vertonen sporen van vochtinfiltratie. Lokaal is een witte oppervlakteschimmel zichtbaar.
- Een aantal gordingen werden vernieuwd.

Figuur 52 Spant 2 (AS, 13.02.2019)

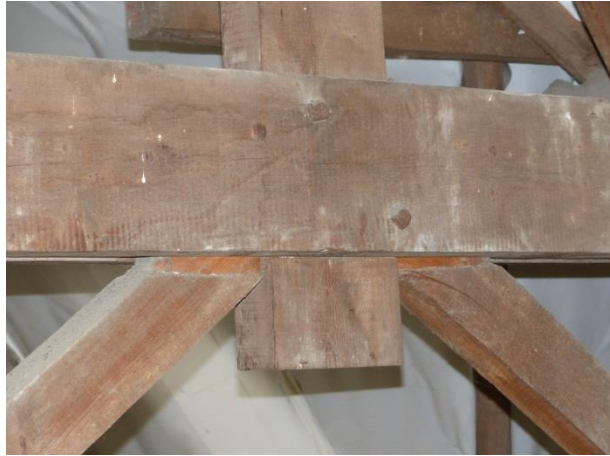
Figuur 53 Detail spant 2: korbelen sluiten niet meer aan op dekbalk en nokstijl (AS, 13.02.2019)

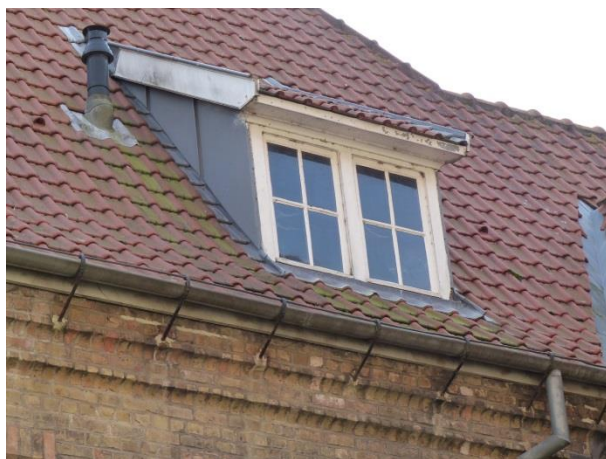
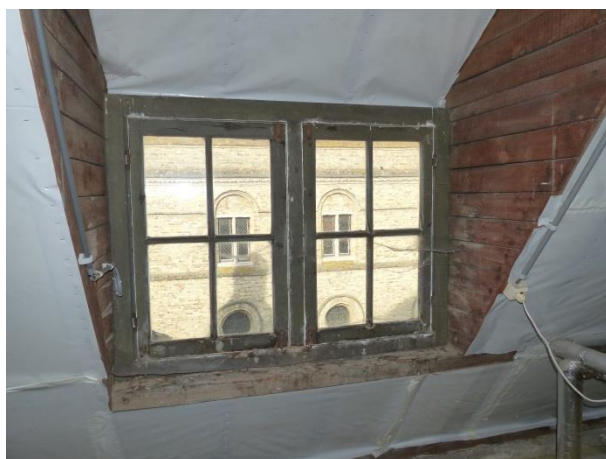
- Het dak van het hoofdvolume bevat twee dakkapellen.
- Houten constructie met daarin een dubbel raam in blokkaderprofiel. Aan de buitenzijde wit geschilderd, aan de binnenzijde donkergroen. Dit groen is wellicht de oorspronkelijke kleur van het buitenschrijnwerk. Het hout verkeert door een gebrekkig onderhoud in slechte staat. Slechts één vleugel kon geopend worden. Het enkel glas is onderverdeeld door middel van houten, geprofileerde roedes. De vleugels hangen op met briquetscharnieren en zijn gesloten door middel van schuifsloten. Deze metalen onderdelen zijn gecorrodeerd.

- De zijwangen zijn aan de buitenzijde bekleed met zink met staande naad. Aan de binnenzijde is een horizontale beplanking voorzien. Naar alle waarschijnlijkheid zijn de zijwangen niet geïsoleerd. De beplanking vertoont sporen van vochtinfiltratie ter hoogte van de aansluiting met het buitenschrijnwerk.

- De bovenzijde is bedekt met dakpannen. De pannen wateren af zonder gootstuk (het water komt dus op het dak of voorbij de goot terecht). De zij-aansluitingen zijn als volgt opgebouwd: ingevlochten lood over een wit geschilderde geprofileerde boordplank waarover een zinken kraal is geplooid.

Figuur 56 Dakkapel 1 (AS, 13.02.2019)

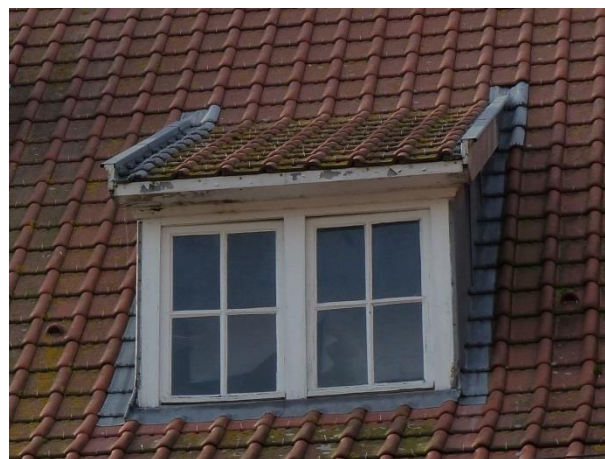
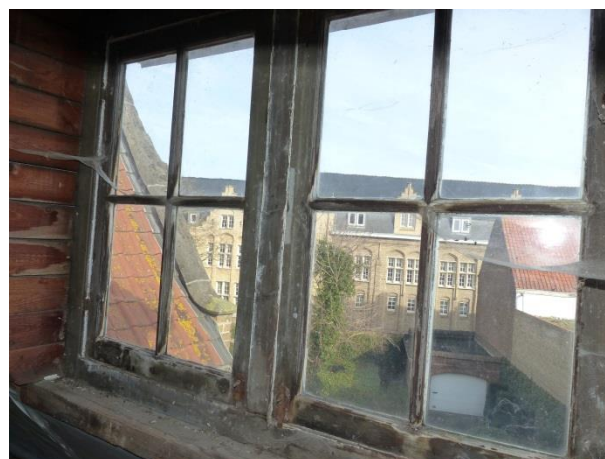
Figuur 57 Dakkapel 2 (AS, 13.02.2019)

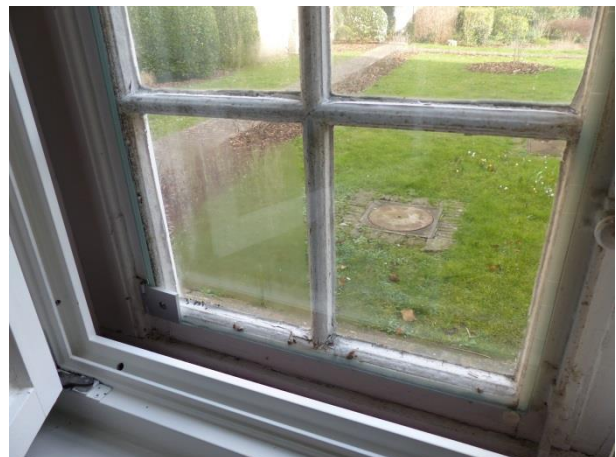
In beide gevallen vuilophoping in de spouw en schimmelvorming door condensatie.

*Figuur 66 Combinatie van twee types voorzetramen. Vuilophoping en oppervlakteschimmel in de spouw (AS, 13.02.2019)*

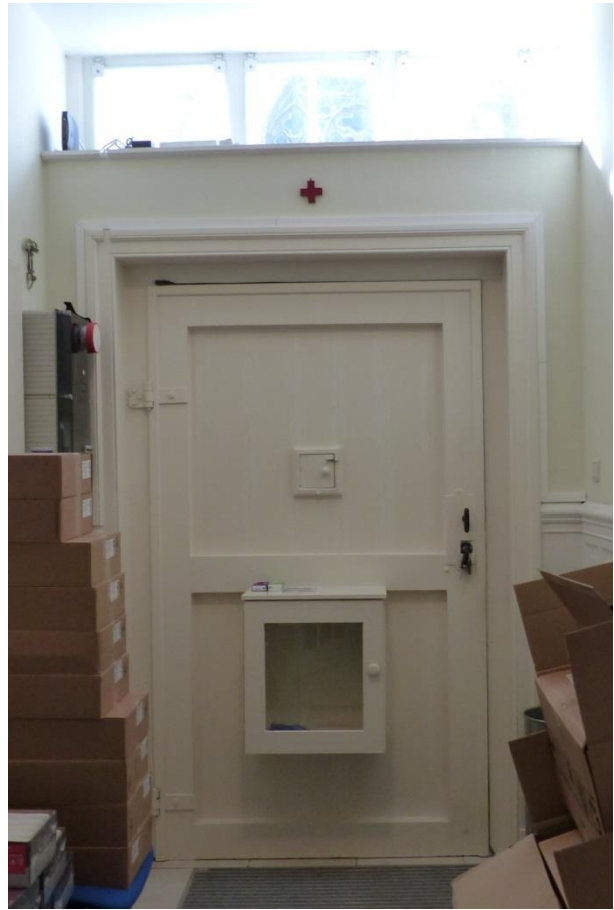
- Opgeklampte, rechthoekige deur. Aan de buitenzijde volgt de bovenregel de spiegelboog in het metselwerk (in- en uitzwenkende boog).
- Buitenzijde groen geschilderd. Binnenzijde wit geschilderd. Aan de binnenzijde tekenen de planchetten zich af door middel van scheuren in het schilderwerk.
- Voorzien van enkele smeedijzeren elementen (slotplaat, deurknop, spion en floraal decoratief element), zwart geschilderd. Deze elementen hebben een zeventiende-eeuwse vormgeving.
- Brievenbusklep in rvs, recent vernieuwd.
- Hang- en sluitwerk:
  - Het oorspronkelijk slot is niet meer in gebruik en vervangen door een moderne cilinder.
  - Aan de buitenzijde vaste bolvormige trekker; aan de binnenzijde T-vormige kruk.
  - Vlinderscharnieren.
- Wit geschilderd bovenlicht in drie delen afgeboord in metselwerk. Enkel glas verticaal in twee verdeeld door middel van houten roede.

Figuur 68 Voordeur binnenzijde (AS, 13.02.2019)

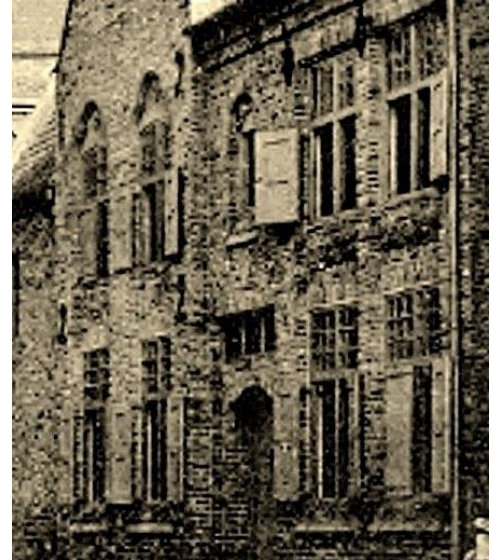
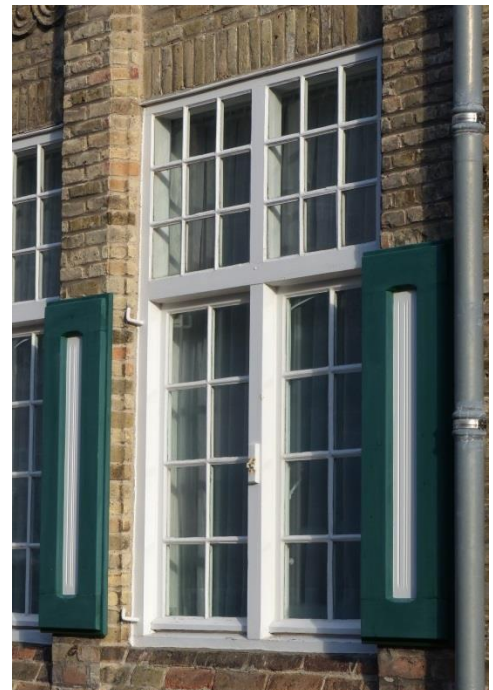
- Rechthoekige opgeklampte luiken.
- Vast gezet op de gevel in 1977. Luikduimen en de ogen waarin de schuifsloten werden geschoven zijn nog aanwezig op het blokkaderprofiel. De metalen onderdelen zijn gecorrodeerd.

Figuur 78 Luikduimen en sluiting nog aanwezig. Luiken zelf gefixeerd in 1977. (AS: 23.01.2013)

| | Beheersmaatregelen / Aard der werken | Eenmalig | Terugkerend | Vrijstelling van toelating | Aanbevelingen |
|---|---|---|---|---|---|
| E03.01 | Restauratie van het buitenschrijnwerk | x | | | <ul style="list-style-type: none"> <li>– Strategisch onderzoek naar oorspronkelijk kleurgebruik.</li> <li>– Restauratie van de oorspronkelijke delen van het historisch buitenschrijnwerk. Zo nodig reconstructie naar historisch model.</li> <li>– Inclusief corrosiewerend behandelen metalen onderdelen en herstel t.h.v. inklemming luikduimen en andere onderdelen.</li> <li>– Inclusief schilderwerken.</li> </ul> |

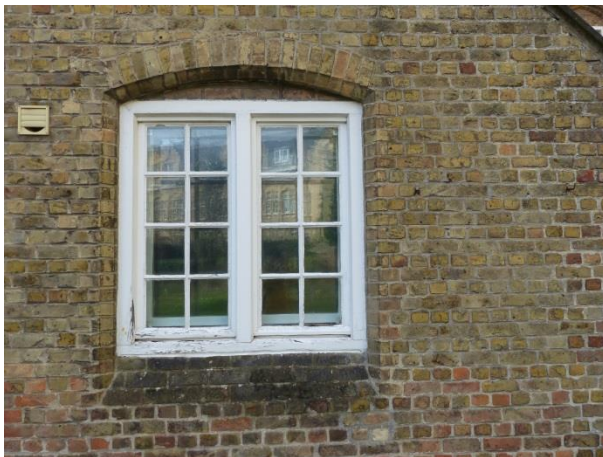
- Wit geschilderde houten blokkaderramen, analoog aan voorgevel. Combinatie van kruiskozijsen en ramen met dubbele of enkele vleugel.
- Opbouw en pathologie analoog aan voorgevel. Schilderwerk verkeert echter in slechtere staat: bladdert af.
- In de achtergevel werden op het gelijkvloers de ramen van het huidig bureau (G01) vervangen door een groot rechthoekig raam, verdeeld in drie delen en voorzien van een rolluik. (Zie ook beschrijving achtergevel.)
- Eén ellipsvormig raam in de puntgevel van het keukenvolume. Roede verzakt. Onderzijde sterk verweerd door vochtinfiltratie. Houten latei zichtbaar.
- Kelderramen bestaande uit twee opengaande vleugels, opgehangen met briquetscharnieren en vastgezet met schuifsloten. Schuifsloten gecorrodeerd.

Figuur 83 Oostgevel: staat schrijnwerk. Achterzetramen zichtbaar van buitenuit (AS, 13.02.2019)

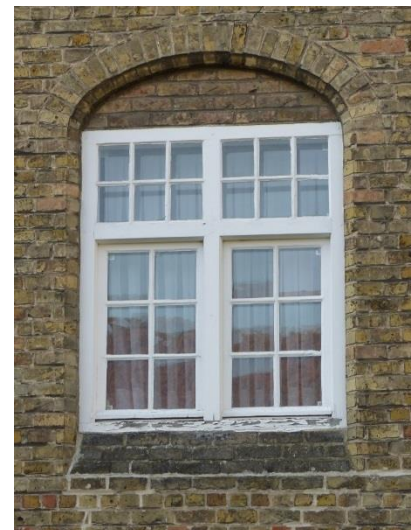
Figuur 87 Oostgevel: onderdorpel verweerd (AS, 13.02.2019)

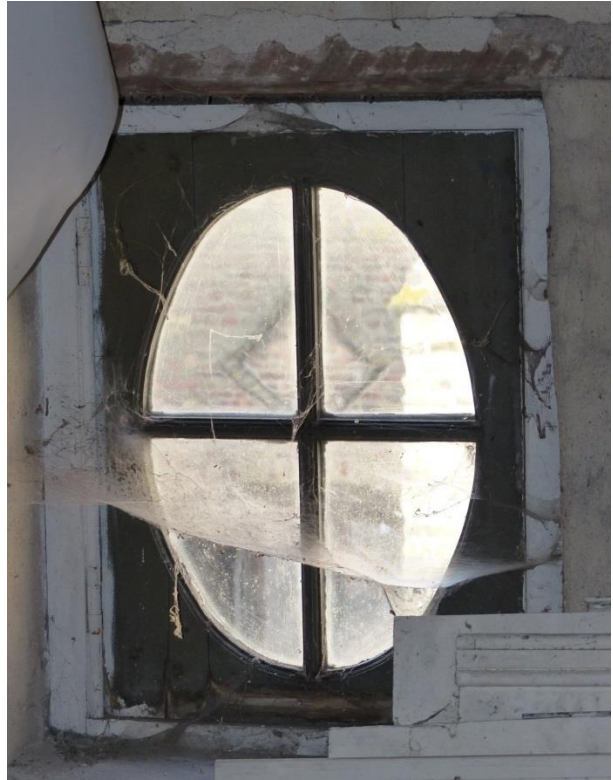
*Figuur 89 (rechts) Ellipsvormig raam opgevat als luik. Onderzijde sterk verweerd door vocht, geheel vervormd (AS, 13.02.2019)*

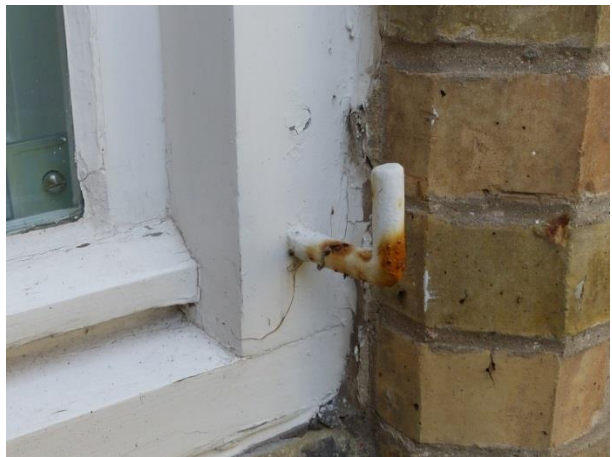
*Figuur 92 Noordgevel: luikduim, gecorrodeerd (AS, 13.02.2019)*

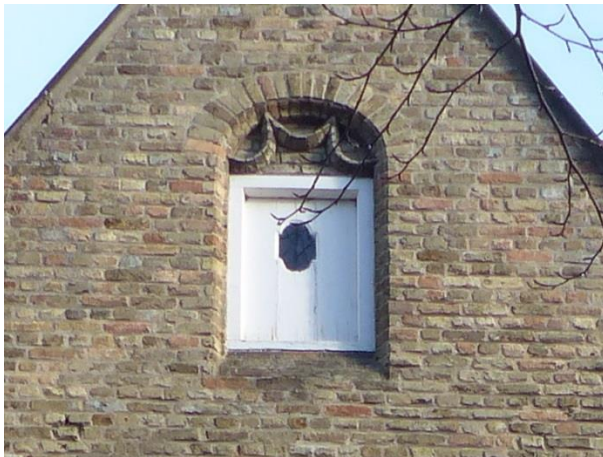
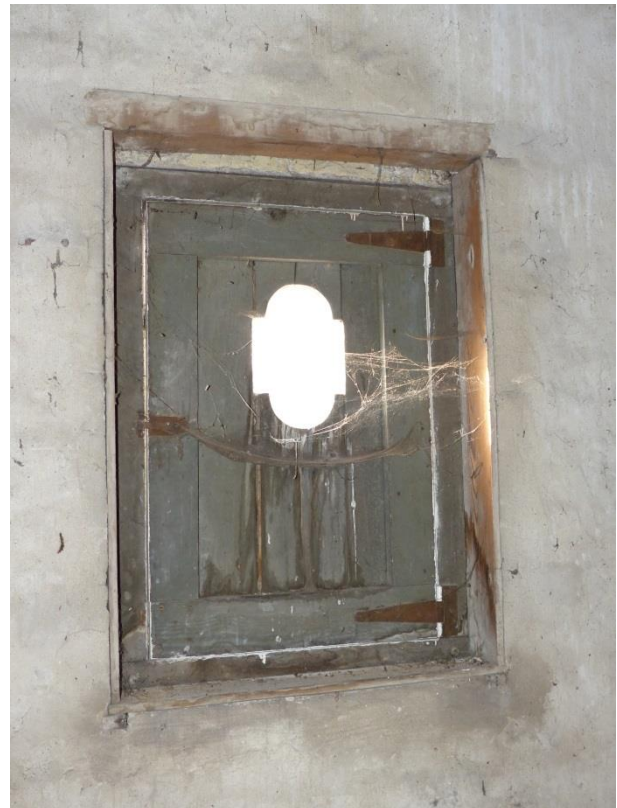
- In voor- en achtergevel van de tuitgevel zijn nog zolderluiken aanwezig.
- Opgeklampte luiken met glaspaneel in blokkader. Verbindingen verweerd. Hout in slechte staat door vochtinfiltratie.
- Wit geschilderd aan de buitenzijde. Verf bladdert af. Donkergroen (grachtengroen?) aan de binnenzijde. Schilderwerk verweerd.
- Hang- en sluitwerk: gehengen en schuifsloten, gecorrodeerd.

Figuur 93 (linksboven) Westgevel: zolderluik buitenzijde (AS, 13.02.2019)

Figuur 94 (rechts) Westgevel: zolderluik binnenzijde (AS, 13.02.2019)

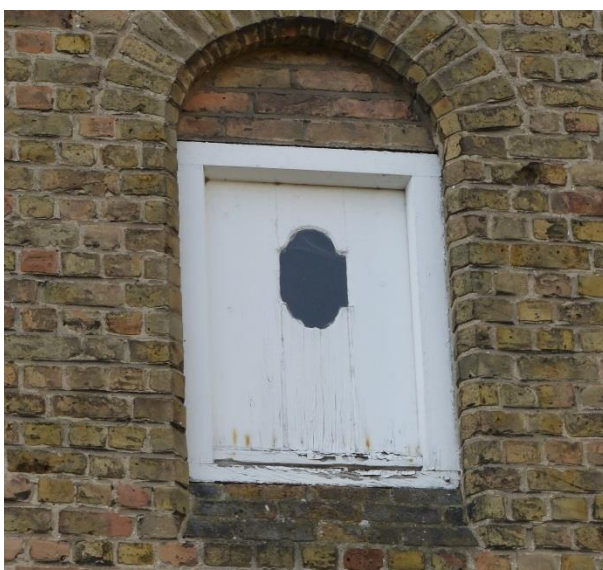
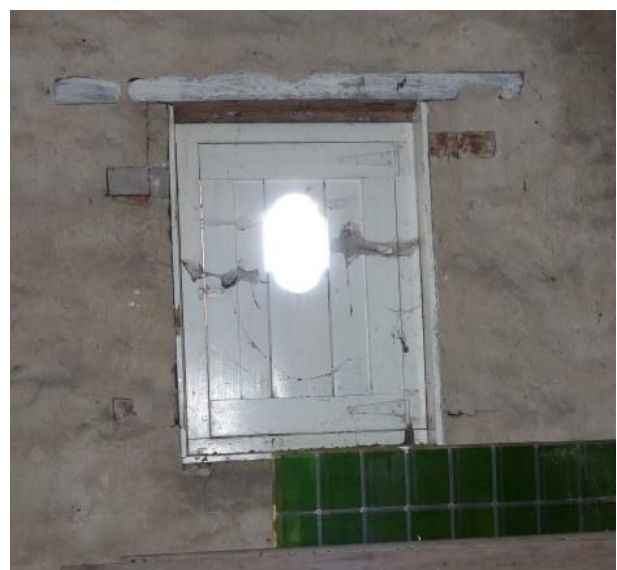
Figuur 96 Zolderluik oostgevel (AS, 13.02.2019)

Figuur 97 Zolderluik oostgevel (AS, 13.02.2019)

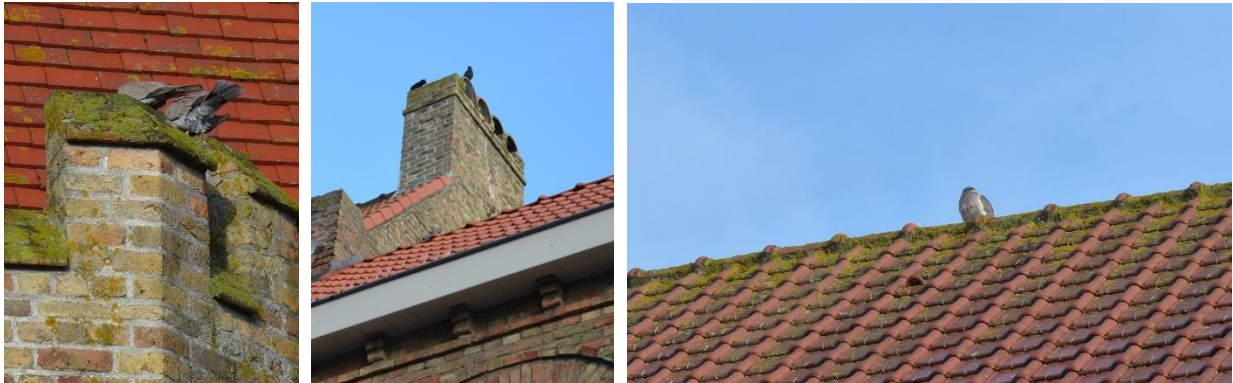
- In de omgeving van de pastorie zijn veel vogels aanwezig. In het verleden werden reeds enkele maatregelen genomen om schade aan de gebouwen te voorkomen.

Figuur 102 Grote vogelpopulatie in de buurt van de pastorie (AS, 23.01.2019)

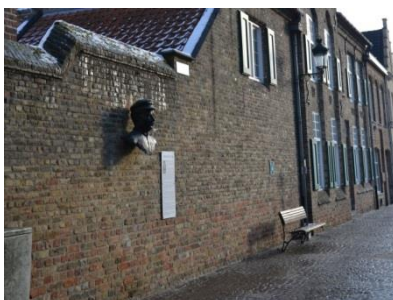
- Volsteense wand in metselwerk met ezelsrug.
- De voegen van deze muur zijn op verschillende plaatsen uitgespoeld.
- Sporen van opstijgend vocht.
- Vorstschade (materiaalverlies).
- Mos- en plantengroei op de bovenzijde.
- Deur in de oostelijke tuinmuur: verf staat mager, sporen van vochtinfiltratie onderaan, kruk reeds vervangen.

Figuur 104 Voormalige westelijke tuinmuur (AS, 23.01.2019)

| | Beheersmaatregelen / Aard der werken | Eenmalig | Terugkerend | Vrijstelling van toelating | Aanbevelingen |
|---|---|---|---|---|---|
| E05.01 | Lokaal herstellen van het metselwerk en sterk verweerd of ontbrekend voegwerk | x | | | – M.n. barsten, vochtschade, lacunes in het metsel- en voegwerk, ...<br>– Verwijderen gevelvreemde elementen.<br>– Voor de restauratie van de voegen samenstelling nagaan. Mortelsamenstelling te bepalen na onderzoek. |
| E05.02 | Verwijderen biodeterioratie | | min. 1 x/2 jaar | | – Naar bestaande toestand. |

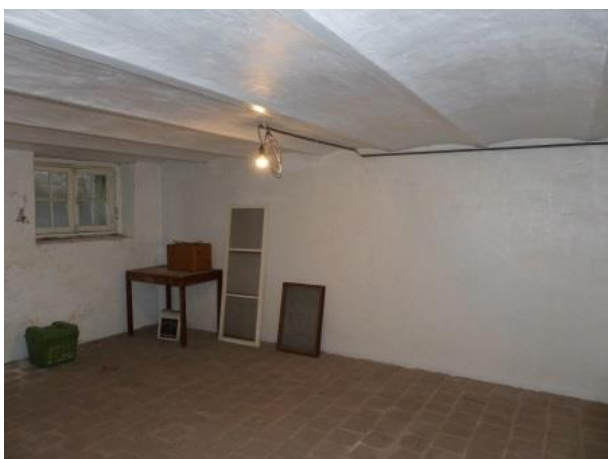
*Figuur 107 Kelder (K01): bakstenen troggewelven tussen I-liggers (AS, 13.02.2019)*

| | Beheersmaatregelen / Aard der werken | Eenmalig | Terugkerend | Vrijstelling van toelating | Aanbevelingen |
|---|---|---|---|---|---|
| I01.02 | Corrosiewerend behandelen stalen I-liggers | x | | | |

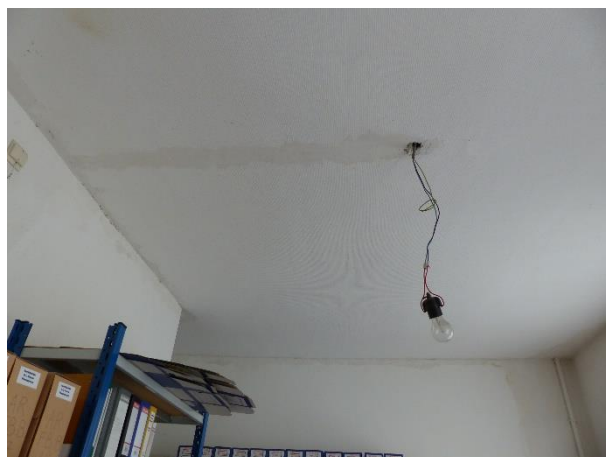
- Gepleisterde plafonds, wellicht haarmortel op rinkellatten.
- Lokaal werden herstellingen uitgevoerd.
- Eenvoudige kooflijsten in de leefruimte (G02-G03), bureau (G01) en in één slaapkamer (1V01).

Figuur 123 Herstellingen plafond (1V05) (AS, 13.02.2019)

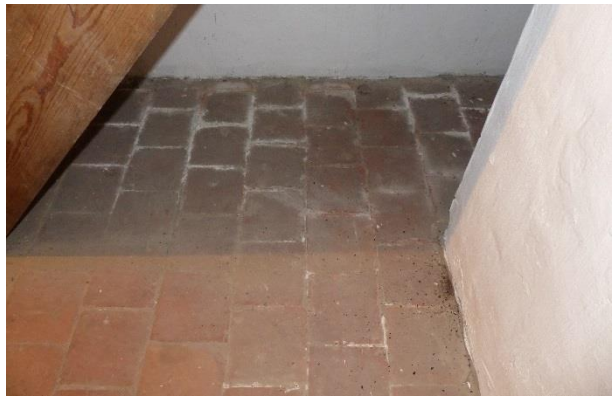
- In de kelder liggen rode tegels in gebakken aarde (rode Boomse tegels).
- Wellicht enige nog aanwezige originele vloerbedekking.
- Deze verkeren, hoofdzakelijk in de zone langs de buitenwanden, in relatief slechte toestand door opstijgend grondvocht (zoutuitbloeiingen langs voegen).

Figuur 128 Rode boomse tegels, zoutuitbloeiingen (AS, 13.02.2019)

| | Beheersmaatregelen / Aard der werken | Eenmalig | Terugkerend | Vrijstelling van toelating | Aanbevelingen |
|---|---|---|---|---|---|
| I03.02 | Restauratie oorspronkelijke vloerafwerking en plinten | x | | | – Inclusief maatregelen tegen opstijgend vocht (kelder).<br>– Inclusief zorgvuldig reinigen van de tegels. |

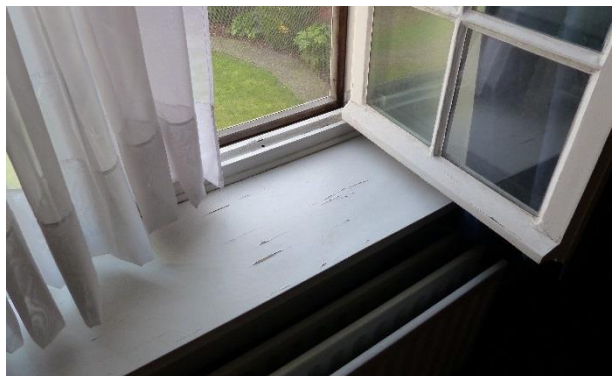
- Houten vensterbanken en uitbekleding ramen met geprofileerde lijst, beiden wit geschilderd.
- Bij een aantal ramen bladdert verf af.

Figuur 130 Verf bladdert af (AS, 13.02.2019)

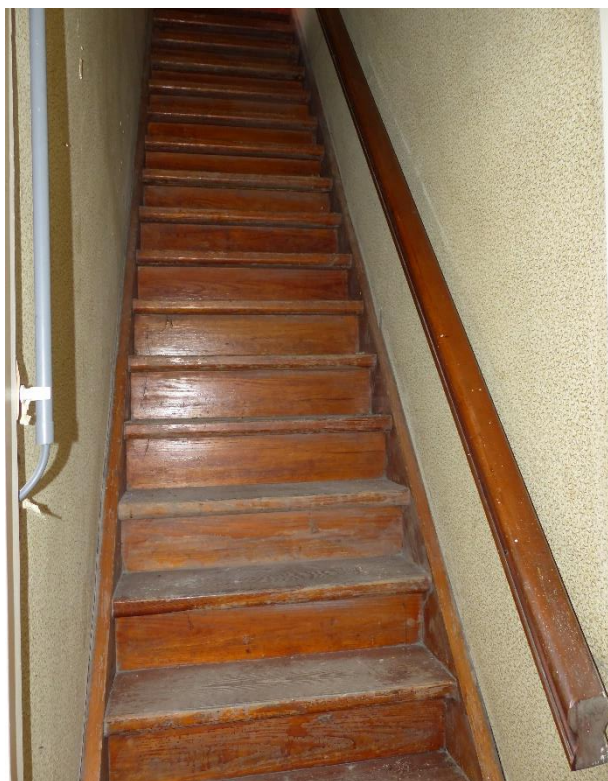
- Trap naar verdieping: houten trap, bruin gebeitst. Eerste trede in blauwe hardsteen. De stijl van de houten balustrade lijkt uit een latere periode te dateren. Onderzijde afgewerkt met houten panelen, wit geschilderd.
- Zoldertrap: eenvoudige houten steektrap, vernist. Afwerking afgesleten.
- Keldertrap: eenvoudige houten steektrap.

Figuur 139 Zoldertrap (AS, 13.02.2019)

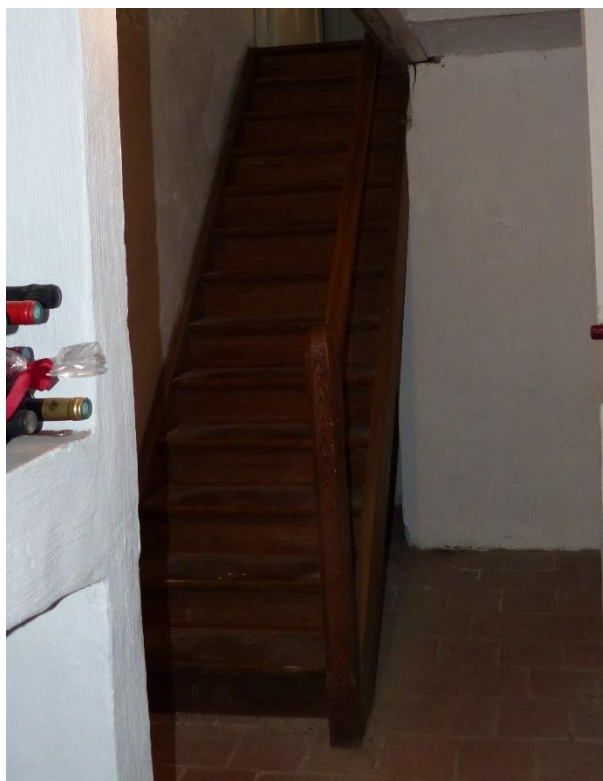
Figuur 140 Keldertrap (AS, 13.02.2019)

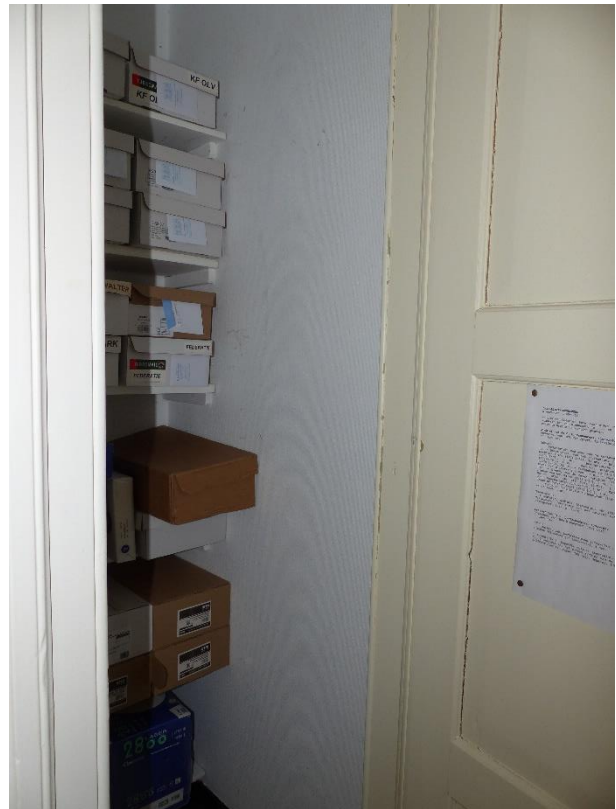
- Houten bezemkast naast trap.
- Schilderwerk deur aan vernieuwing toe (gebarsten naden).

Figuur 141 Bezemkast (AS, 13.02.2019)

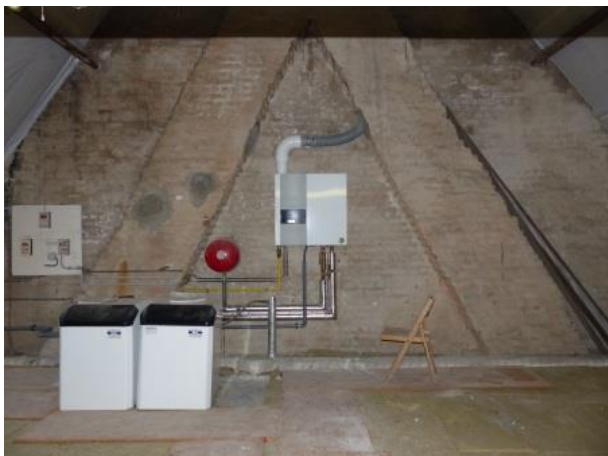
Figuur 145 Zolder (2V02): nieuwe CV-installatie (AS, 13.02.2019)

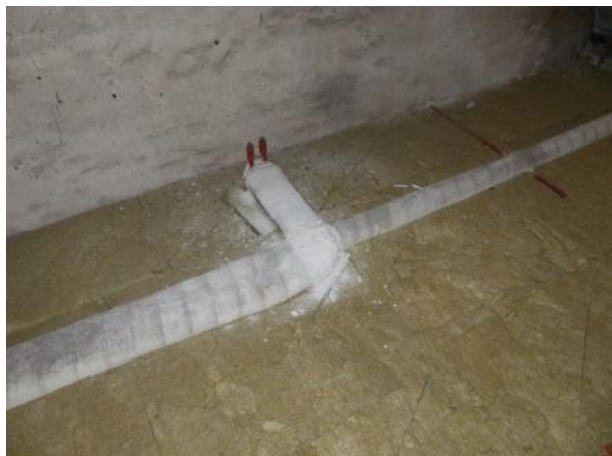
Centrale verwarming op gas met radiatoren werden op een later tijdstip aangebracht. Oorspronkelijke verwarming niet bekend, wellicht via gaskachels en gasradiatoren. (Zie Figuur 143.) De eerste centrale verwarmingsketel op gas werd geplaatst in de jaren 1970. De isolatie rond de leidingen kan dus asbest bevatten.

Figuur 146 asbestisolatie? (AS, 13.02.2019)
