# BEHEERSPLAN SINT-LUDGERUSKERK TE ZELE

Opdrachtgever: Kerkfabriek Sint-Ludgerus Zele  
Ontwerper: Architectenbureau Jan Van Kerckhove bvba  
Datum: november 2019

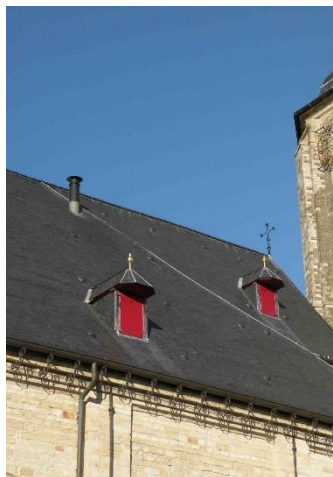
Dakbedekking benedenkerk en koor, 2018.

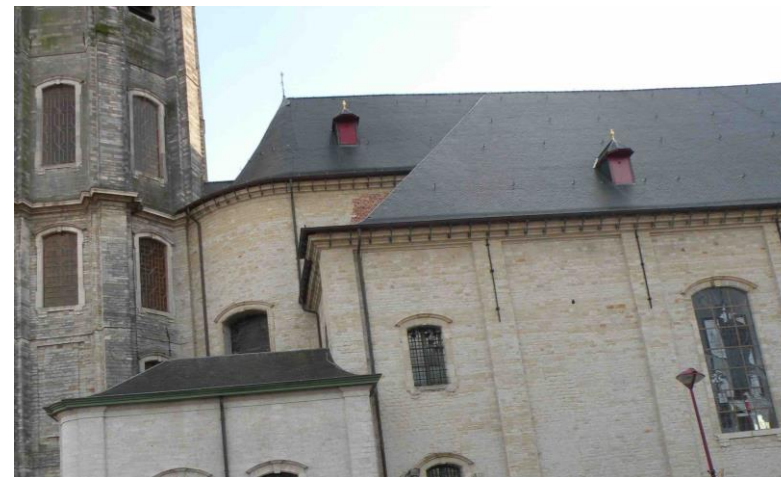
Dakbedekking oude en nieuwe sacristie, koor en benedenkerk, 2018.

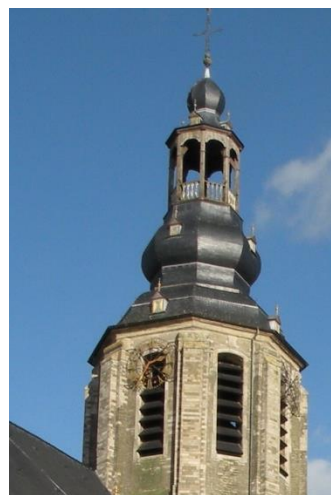
| DAKAANSLUITINGEN | Materiaal | Toestand |
|---|---|---|
| Toren | Houten luiken, natuurleien, vergulde pironen | - Slechte toestand.<br>- Schilderwerk en verguldsel zijn zo goed als verdwenen.<br>- Hout van constructie en luiken is ingerot.<br>- Waterinfiltratie.<br>- Lood van zijwangen is verweerd en uitgezakt. |

Dakbedekking en topbekroning toren, 2018.

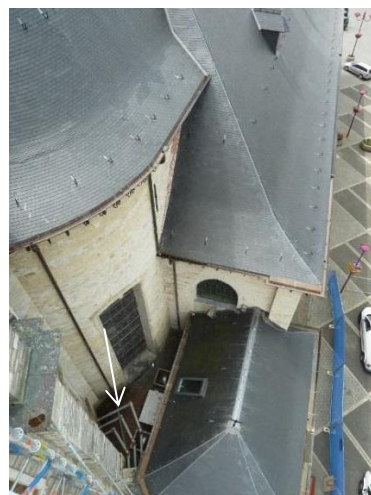
Dakbedekking tussen koor en nieuwe sacristie, 2015, Monumentenwacht Oost-Vlaanderen.

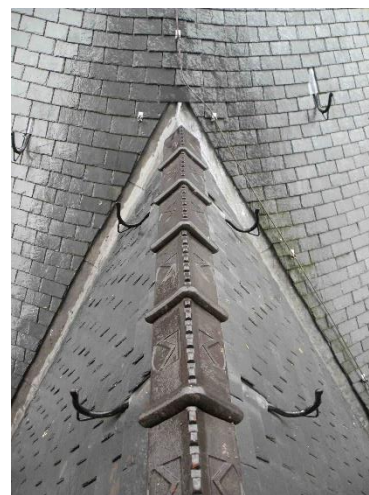
Nok aansluiting koor-toren, ladderhaken, 2017.

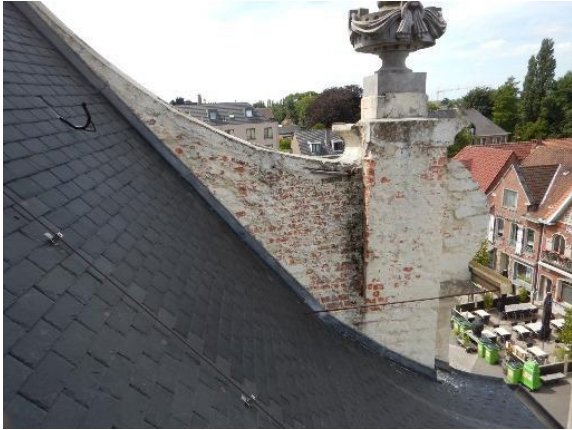
Aansluiting tegen opgaand muurwerk van voorgevel, 2015, Monumentenwacht Oost-Vlaanderen.

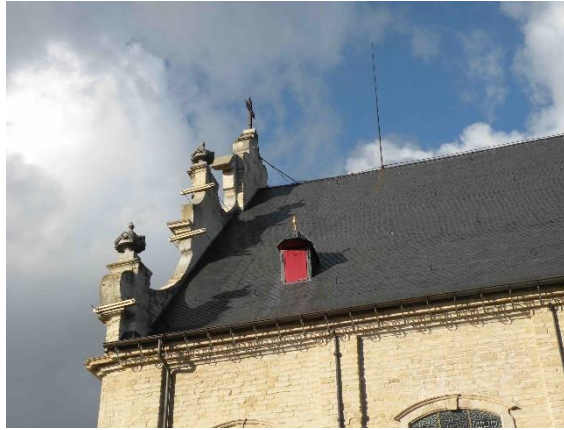
| DAKAANSLUITINGEN | Materiaal | Toestand |
|---|---|---|
| Benedenkerk + koor | Houten luiken, natuurleien, vergulde pironen | - Goede toestand, gezien de recente restauratie (2009-2011).<br>- Eén van zuidelijke dakkapellen vertoont waterinfiltratie via nok.<br>- Noordzijde: schilderwerk is verbleekt. |

Dakkapel benedenkerk, 2018.

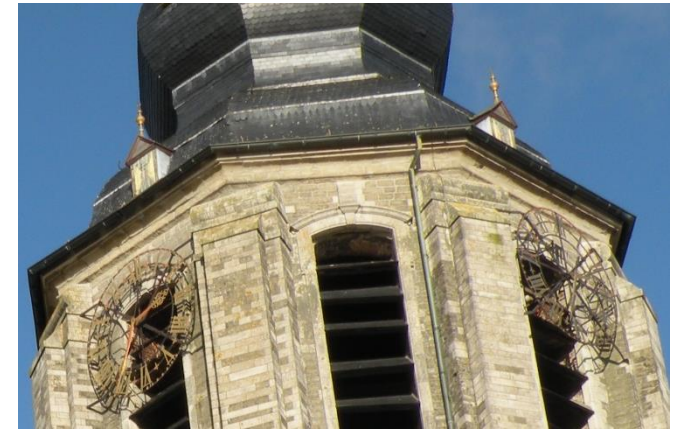
Dakkapellen toren, 2018.

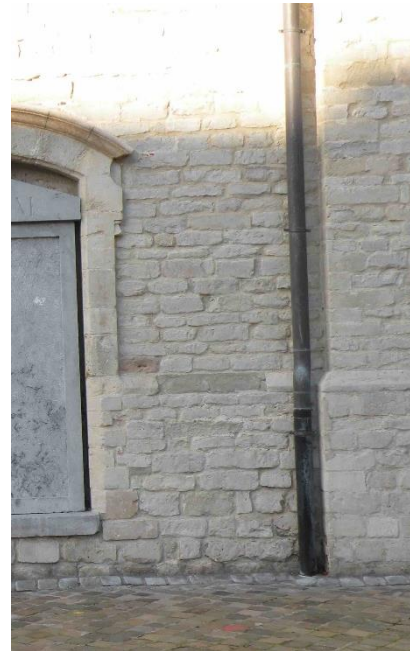
| DAKAANSLUITINGEN | Materiaal | Toestand |
|---|---|---|
| Benedenkerk + koor + oude sacristieën | Koper<br>Hanggoten en afvoeren<br>Metalen gootklossen<br>Gietijzeren/kunststof dolfijnen | - Goede toestand, gezien de recente restauratie (2009-2011).<br>- Bij afvoeren zijn geen bolroosters meer aanwezig.<br>- Dolfijnen: lichte roestvorming, verwerking afwerkingslagen.<br>- Goten zijn vervuild (duivenoverlast). Hierdoor snellere verwerking van materialen, verstoppingen en bijhorende schade. |

Afvoer met dolfin benedenkerk, 2018.

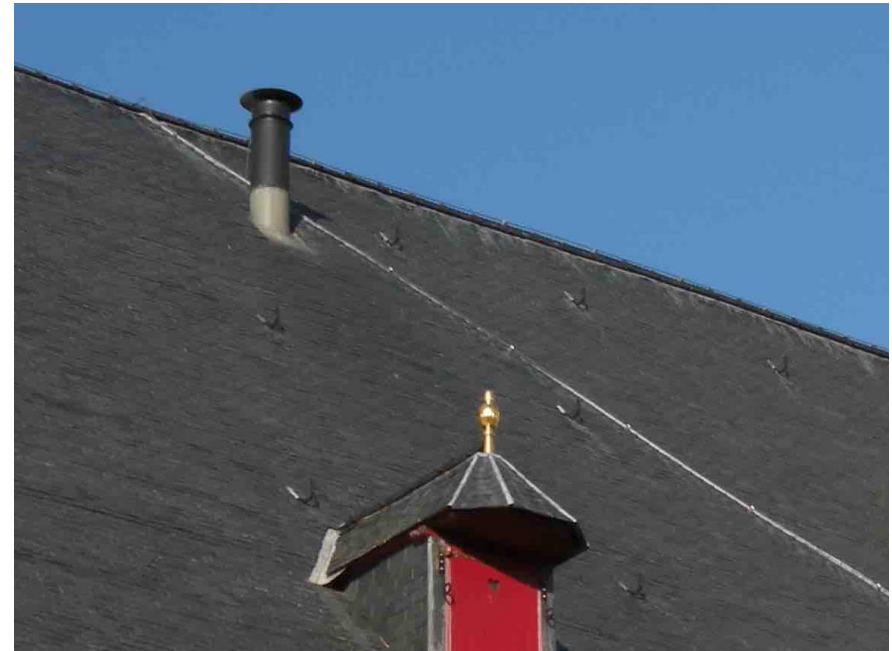
Schoorsteen en dakkapel benedenkerk, 2018.

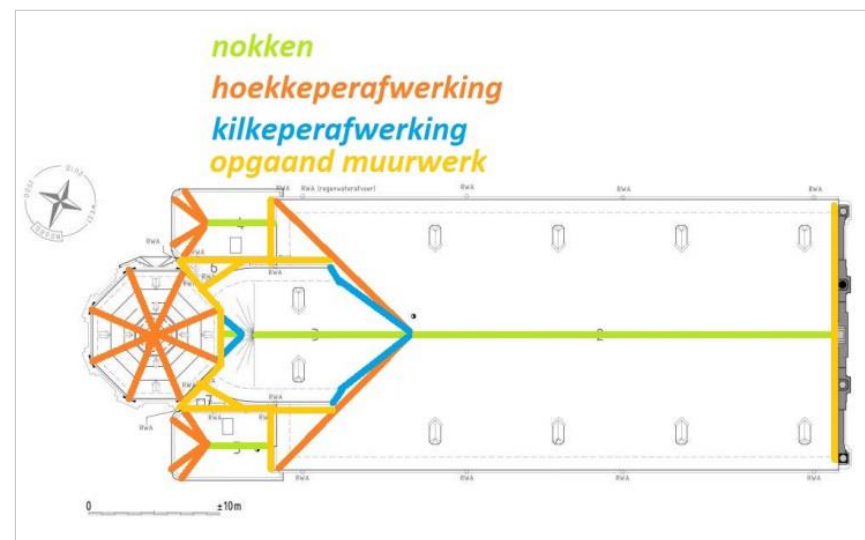
Dakaansluitingen, 2018, Monumentenwacht Oost-Vlaanderen.

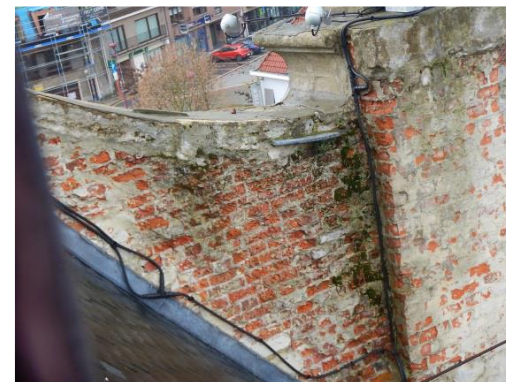
Afwerklaag achterkant voorgevel, 2018, Monumentenwacht Oost-Vlaanderen.

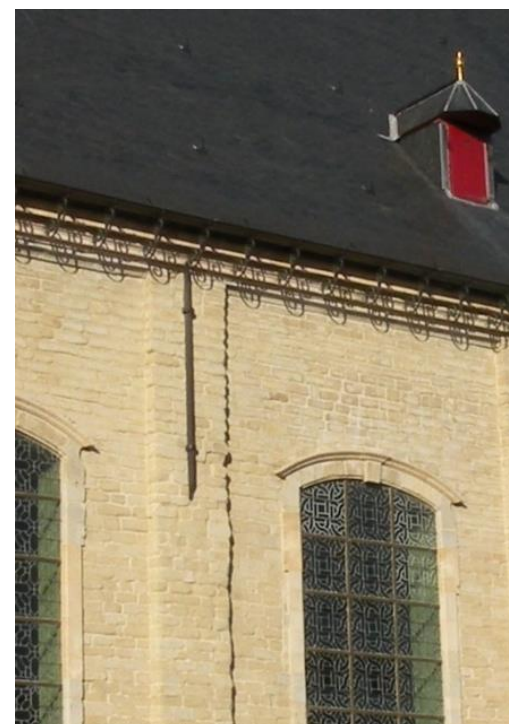
| METSELWERK | Materiaal | Toestand |
|---|---|---|
| Algemeen | Smeedijzer<br>Rechtlijnig | - Goede toestand, gezien de recente restauratie (2009-2011). |

Muuranker, zuidelijke zijgevel, 2018.

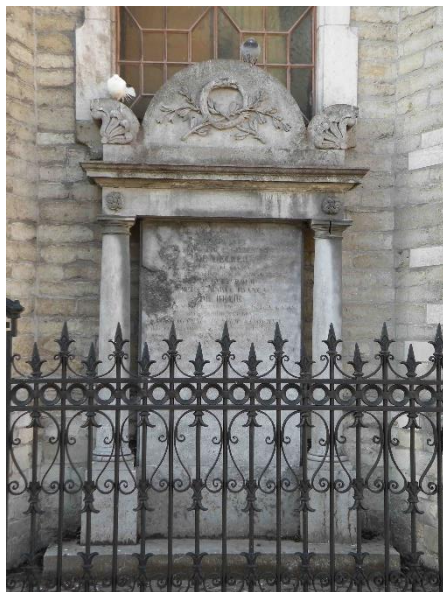
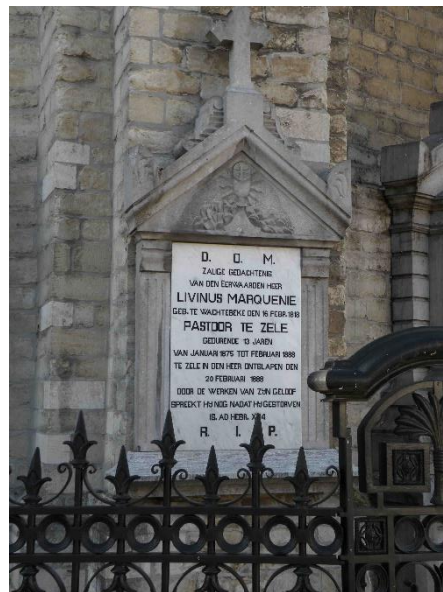
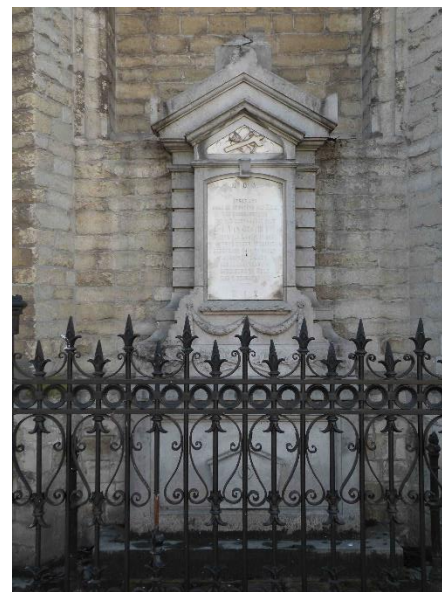
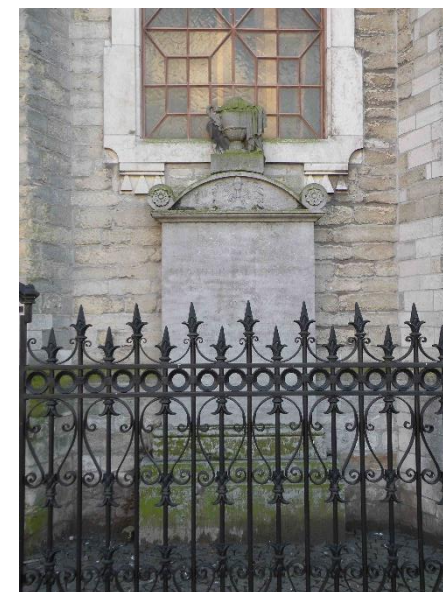
| METSELWERK | Materiaal | Toestand |
|---|---|---|
| Graftekens toren<br>(1827, 1874, 1888, 18XX) | Blauwe hardstenen zerken<br>Witte marmeren tekstplaten<br>4 stuks | - Redelijke toestand.<br>- Blauwe hardstenen zerken: plaatselijke beschadigingen, ontbrekende delen, scheur.<br>- Witte marmeren tekstplaten: 1 vernieuwde en 1 oorspronkelijke met lichte verwerking en vervuiling. |

Graftekens toren, 2018.

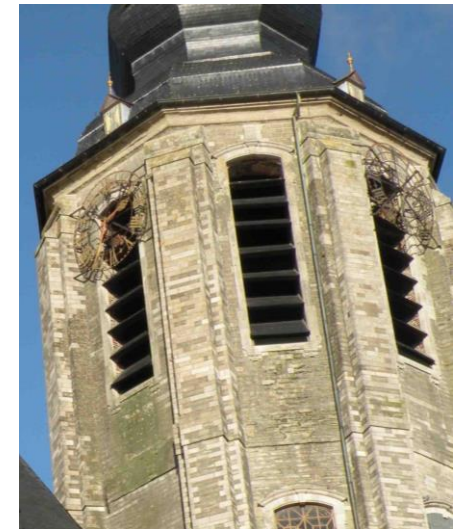
| RAMEN | Materiaal | Toestand |
|---|---|---|
| Algemeen | Hout, bedekking in natuurleien | - Matige toestand.<br>- Galmborden achter wijzerplaten hebben geen bekleding (in tegenstelling tot de andere), waardoor hout verweerd is.<br>- Duivenproblematiek door onvoldoende afscherming, met vervuilde klokkenruimte als gevolg. Duivenwering is deels losgekomen. |

Galmboarden toren, 2018.

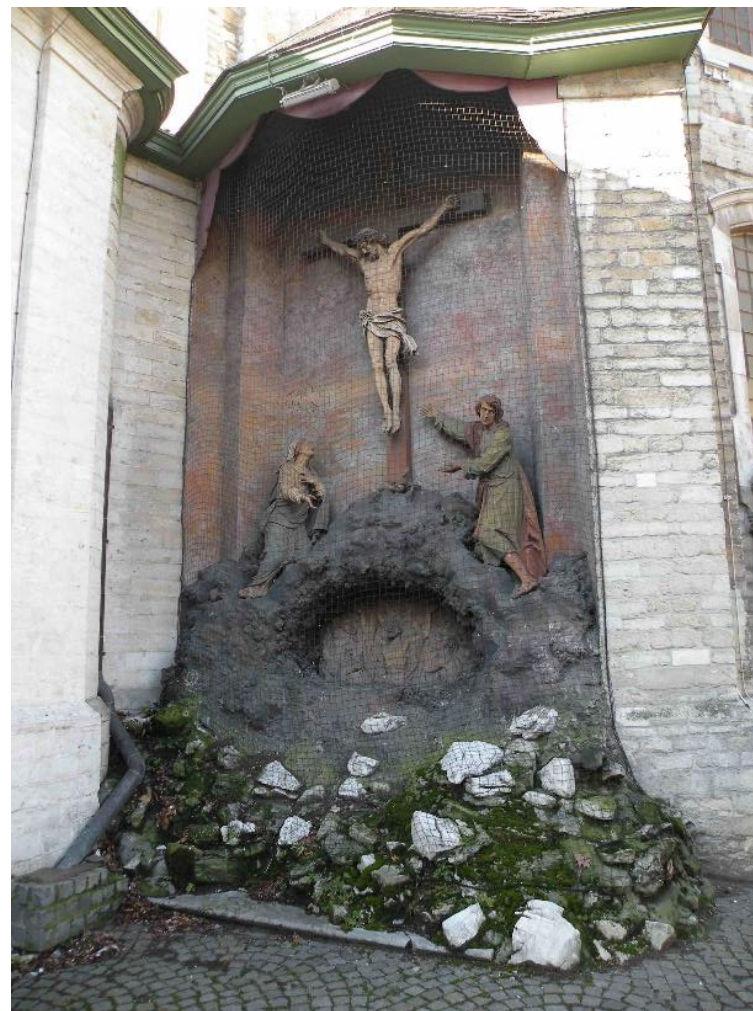
| HEKWERK | Materiaal | Toestand |
|---|---|---|
| (1729, Willem-Ignatius Kerricx) | Calvarieberg met gepolychromeerde houten beelden<br>Rotswerk in breuksteen en beton met knekelplaats<br>Beschilderde achtergrond (zicht op Jeruzalem bij ondergaande zon) op bepleistering<br>Dakje met natuurleien, geschilderde houten kroonlijst | - Redelijke toestand.<br>- Vervuiling, mosgroei.<br>- Verwerking afwerkingslagen.<br>- Beschilderde achtergrond is nauwelijks nog zichtbaar. |

Calvarie, 2018.

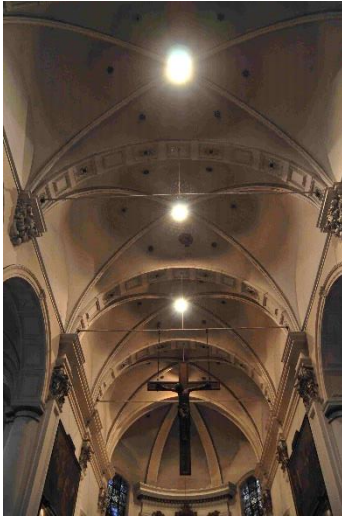
| METSELWERK | Materiaal | Toestand |
|---|---|---|
| Benedenkerk + koor | Baksteen<br>Kruisribgewelven | <ul style="list-style-type: none"> <li>- Redelijke toestand.</li> <li>- Plaatselijk sporen van vochtinsijpeling door vroegere lekken, in bijzonder t.h.v. noordbeuk en boven altaarkruis.</li> <li>- Westelijk gewelf koor: barst door ongelijke zetting, geen gevaar voor stabiliteit.</li> <li>- Zuidelijke zijbeuk: fijne barstjes.</li> </ul> |

Gewelven, benedenerk en koor, 2017.

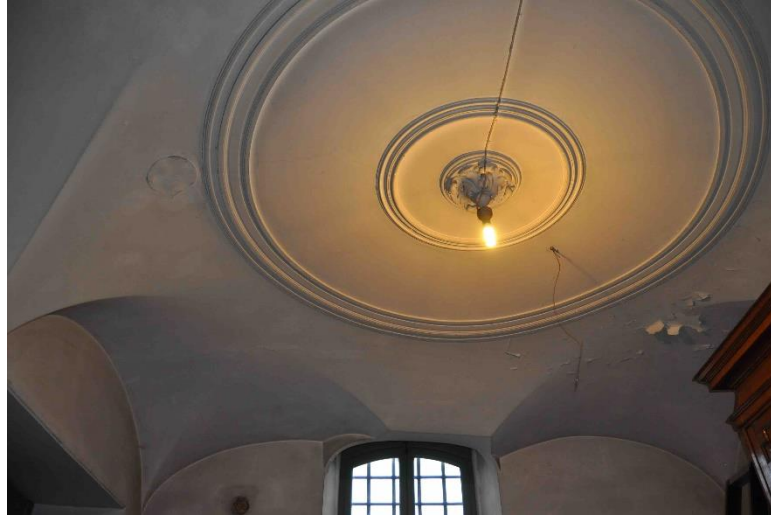
Gewelf, oude sacristie (zuidelijke), 2017.

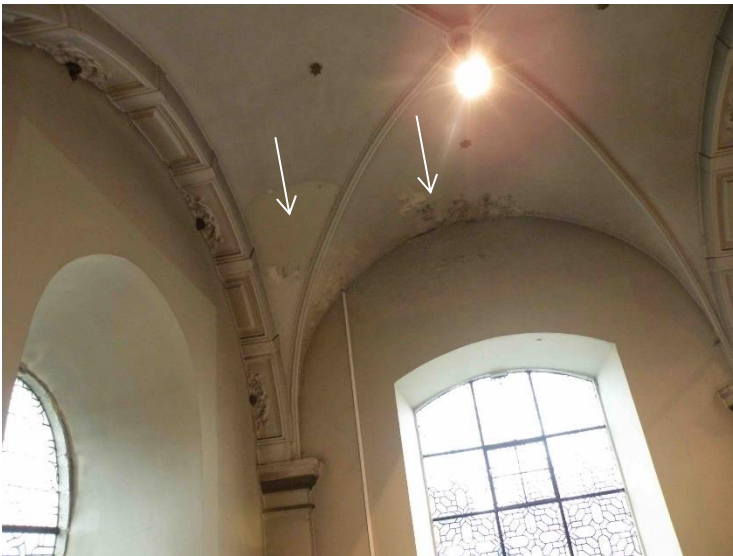
| METSELWERK | Materiaal | Toestand |
|---|---|---|
| Binnenpleisterwerk | Kalkpleister<br>(Beperkt kleuren- en materiaaltechnisch onderzoek werd uitgevoerd in 2009-2010 door Patrimonium Research Consulting.) | <ul style="list-style-type: none"> <li>- Redelijke toestand.</li> <li>- Afbrokkelend pleisterwerk ten gevolge van vroegere vochtschade, in bijzonder t.h.v. noordbeuk en boven altaarkruis.</li> </ul> |
| Binnenschilderwerken | Algemeen wit<br>Beige en koperkleurige accenten<br>Paarse plinten (kleur aansluitend bij marmer plinten)<br>(Beperkt kleuren- en materiaaltechnisch onderzoek werd uitgevoerd in 2009-2010 door Patrimonium Research Consulting.) | <ul style="list-style-type: none"> <li>- Redelijke toestand.</li> <li>- Schilderwerk is vervuild.</li> <li>- Afschilferend schilderwerk ten gevolge van vroegere vochtschade, condenssporen onder ramen.</li> <li>- Lokaal verpofstuwing en -afbladdering, stootschade.</li> <li>- Plaatselijk zones met schimmelvlekjes.</li> </ul> |

Binnenpleisterwerken en -schilderwerken, westelijke hoek noordbeuk, 2017.

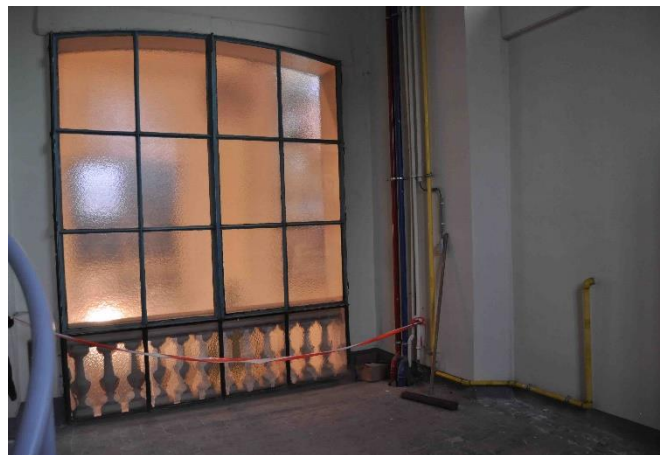
| Binnenraam (tussen koor en oude<br>sacristie (zuidelijke, +1)) | Metaal, glas | - Goede toestand. |

Binnenraam, tussen koor en oude sacristie (zuidelijke, +1).
