# Beheersplan

PAROCHIEKERK SINT-AUDOMARUS EN KERKHOF MET AFSLUITINGSMUUR  
Beschermd monument en beschermd landschap  
Dorp (zonder nummer), 8690 Alveringem

okt 2019

# BEHEERSPLAN ONROEREND ERFGOED

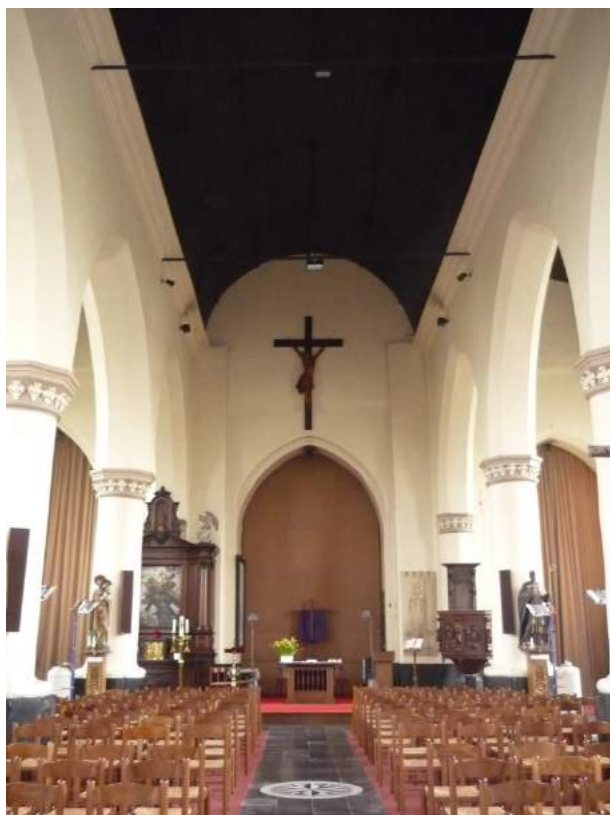
Afbeelding 7 : zicht op de wand van transepten (eigen foto, 2017)

In de kerk is duidelijk te zien dat de opbouw van de wanden van het transept veel massiever zijn dan de andere wanden van de kerk. Deze wanden, samen met de vier steunen van de vieringtoren zijn vermoedelijk als volle buitenmuren gebouwd volgens een kruisvormige plattegrond. De traptoren, die oorspronkelijk een buitenconstructie was, onderbouwt deze vermoedens. Aan de openingen is ook te zien dat deze vermoedelijk later in deze wanden zijn gemaakt. De openingen zijn minder hoog dan deze in het schip, niet symmetrisch, er zijn diverse uitstekende delen (bv naar schip kerk, schuine afzaten in de openingen, kapitelen zijn deels ingewerkt, ...). Hieruit kan geconcludeerd worden dat de openingen nadien zo maximaal mogelijk gemaakt zijn in de bestaande wanden. In twee binnenhoeken van de kruisvorm staan er tevens schuin opgebouwde steunberen voor de toren langs de zijde van het schip. Het is bovendien opvallend dat in de steunen van de vieringtoren er bijzonder veel ankers ingewerkt zijn, vermoedelijk is dit gedaan omdat men twijfelde aan de sterkte na het maken van de bijkomende openingen.

Op deze wanden is ook te zien dat in de bovenste zones er zowel langs de binnenzijde als de buitenzijde van de transepten omvangrijke oneffenheden zitten in het pleisterwerk. Vermoedelijk komt dit door het verhogen van deze wanden, waarbij dan nadien nieuwe hogere gewelven geplaatst zijn.

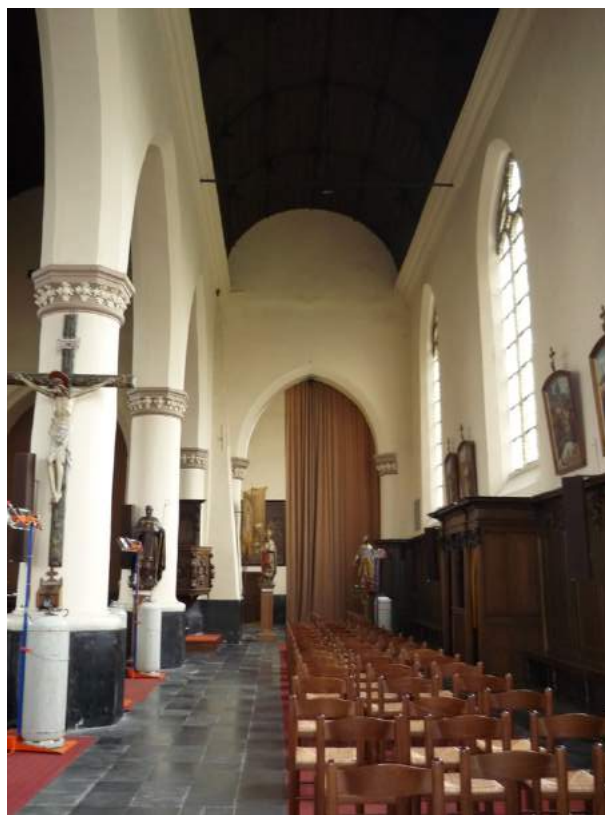
Afbeelding 8 : zicht op wand zuidelijk transept (eigen foto, 2017)

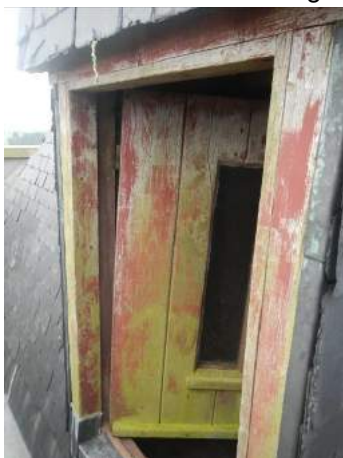
De wangen en het dak van de dakkapel zijn met leien afgewerkt en in goede staat. Het deurtje van de kapel is in mindere staat. Het houten front van de dakkapel heeft een verweerde verflaag. Ook zit het onderste scharnier los en ontbreekt de sluiting.

Afbeelding 97: Dakkapel torenspits (Monumentenwacht, 2017)

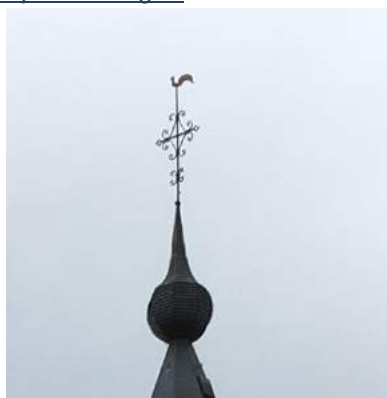
Afbeelding 98 Torenkruis met windhaan.

Het torenkruis is in redelijke staat. Het kruis is sterk roestig op de verbindingen. De haan staat vast. Deze draait niet mee met de wind.

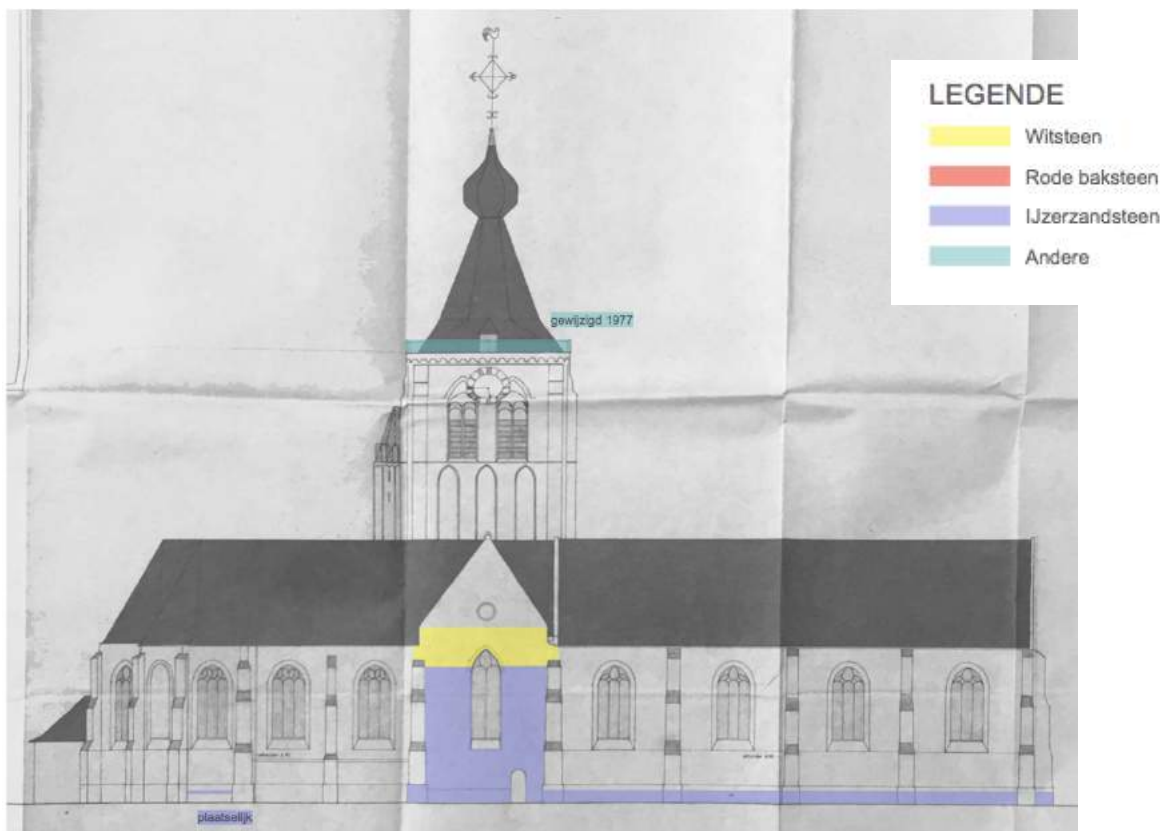
Afbeelding 100: Visuele weergave van de materialen van de noordgevel

Het metselwerk is in goede staat, er treedt enkel plaatselijk beperkte schade op, vooral aan de uitstekende delen en hoeken. De meeste schade aan het metselwerk is aan de vieringtoren. De gevelaanzetten tonen ook schade tot 1,5 meter boven het maaiveld. Enkele voeten van steunberen zijn reeds hersteld in de laatste restauratiecampagne. Hierbij is het maaswerk dat uitgevoerd is in baksteenmetselwerk ook hersteld.

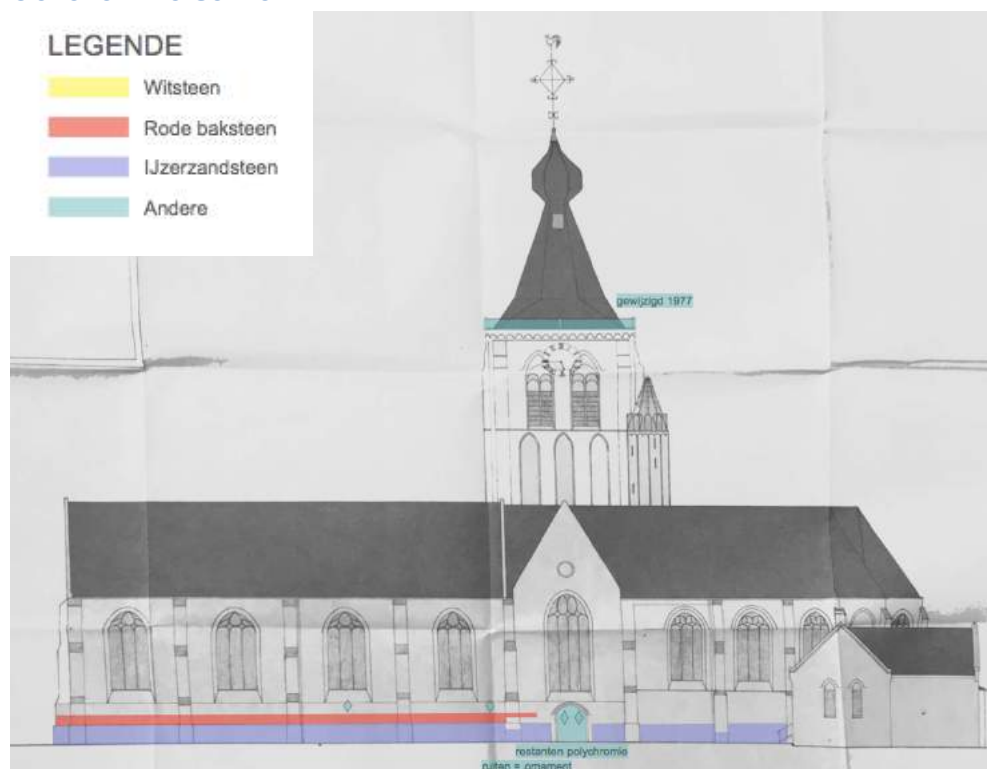
Afbeelding 110: Visuele weergave van de materialen van de zuidgevel

De schade aan de gevel is grotendeels dezelfde als die van de noordzijde, met inbegrip van de gevel van de torens.

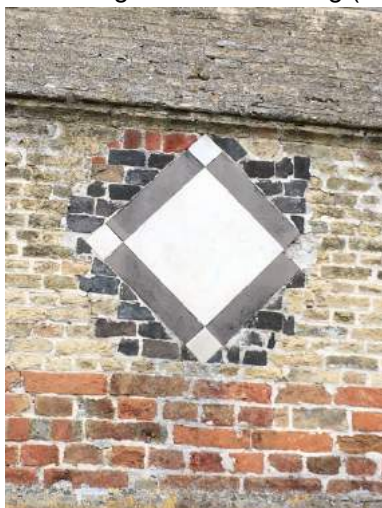
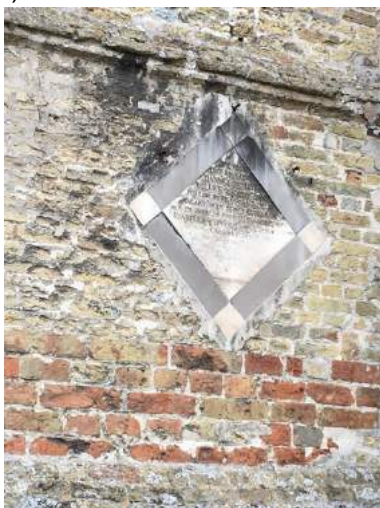
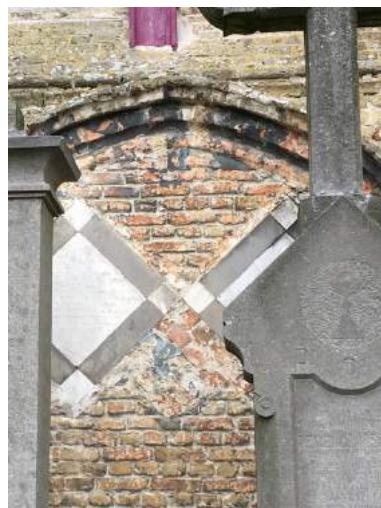
In de zuidelijke buitenmuur zijn vier witte marmeren platen aanwezig (zie plan **Bijlage 4** EXT02). Het zijn ruitvormige witmarmeren grafplaten in een arduinen-marmeren kader. Het opschrift start bij alle vier met 'HIER VOOR/ LIGT BEGRAEVEN'. De wand in de nis onder het kruis, waar twee van de vier platen in geplaatst zijn, vertoont sporen van pleisterlagen en een polychrome afwerking.

De marmeren platen zijn in goede staat op wat verwerking/vervuiling na. Van de kaders ontbreken sommige delen.

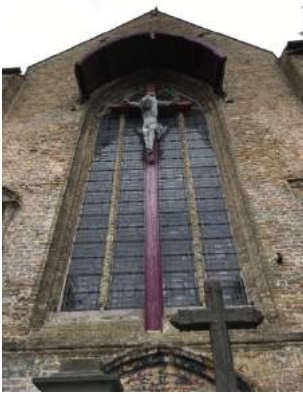
Afbeelding 118: Kruis (eigen foto, maart 2017)

Voor het venster van het zuidelijke transept is over de volledige hoogte een groot rood houten kruis met een beeld van lijdende Christus geplaatst. Het kruis heeft een roodkleurige afwerking. Boven het raam is ter bescherming een afdak aangebracht, deze is in hout bekleed met zink.

Het kruis is in redelijke staat en heeft vooral een nieuwe verflaag nodig. Het gipsen Christusbeeld is in vrij goede staat.

Het zinkwerk op de luifel is gecorrodeerd en beschadigd. Het houtwerk vertoont sporen van inrotting. De verf op de luifel is licht afgebladderd.

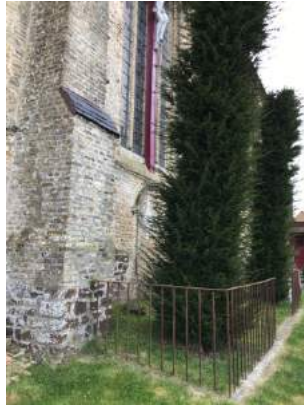
Afbeelding 119: Hek en taxussen (eigen foto, maart 2017)

Het hek is volledig roest en enkel de zijkanten zijn nog aanwezig.

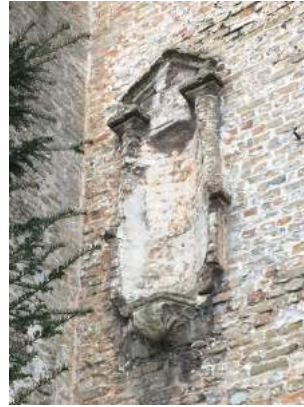
Afbeelding 120: wandnis (eigen foto, maart 2017)

Er is er een wandnis in de zuidgevel te zien. Deze is vervaardigd van baksteen met natuurstenen elementen. Er is tevens een reliëf met kruis aanwezig gemaakt van natuursteen. Hier is een lijdende Christus aan een kruis te zien, gemaakt uit hetzelfde materiaal.

De wandnissen naast het raam zijn zeer sterk verweerd.

De wandnis in witte steen is sterk verweerd en gesulfateerd.

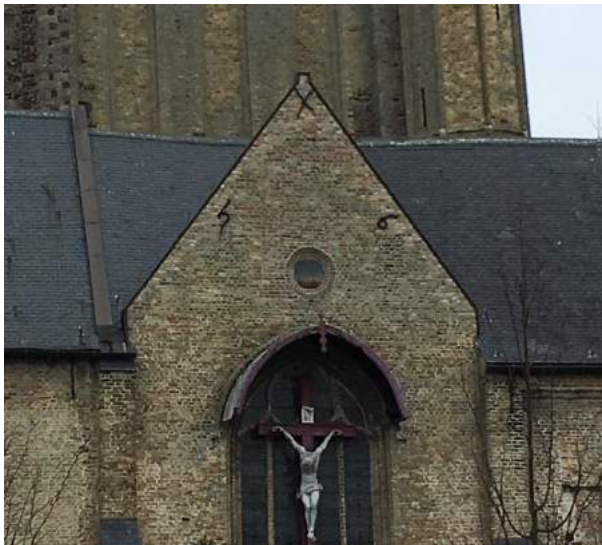
Afbeelding 122: zuidelijk transept (eigen foto, 2017)

Op het zuidelijk transept, boven de Christus dolens, zijn twee muurankers aanwezig in de vorm van de getallen '5' en '6'.

De muurankers zijn roestig.

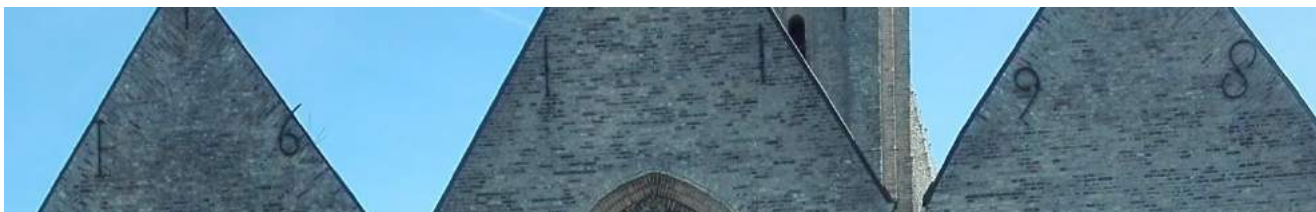
Afbeelding 126 Muurankers westgevel (eigen foto, 2018)

Op de twee buitenste puntgevels zijn steeds twee muurankers aanwezig in de vorm van de getallen '1' en '6' op de linker gevel en '9' en '8' op de rechter gevel.

De muurankers zijn roestig.

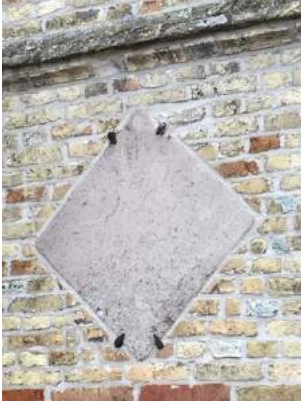
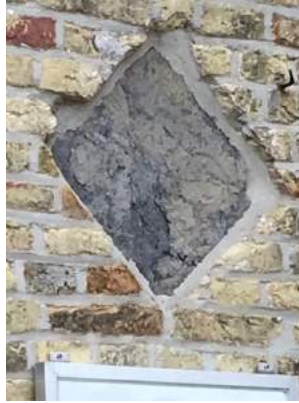
Afbeelding 127: Plaat ten noorden van de toegang (eigen foto, maart 2017)

Afbeelding 128: Plaats van plaat ten zuiden van de toegang (eigen foto, maart 2017)

Links van de toegang is een arduinen plaat ingewerkt. Rechts van de poort is een restant daarvan te vinden. Het is onduidelijk of ze nog op de authentieke plaats zitten. Vermoedelijk dateren deze uit de periode kort na 1784. De voegen en bakstenen errond vertonen sporen van vernieuwing/herstelling.

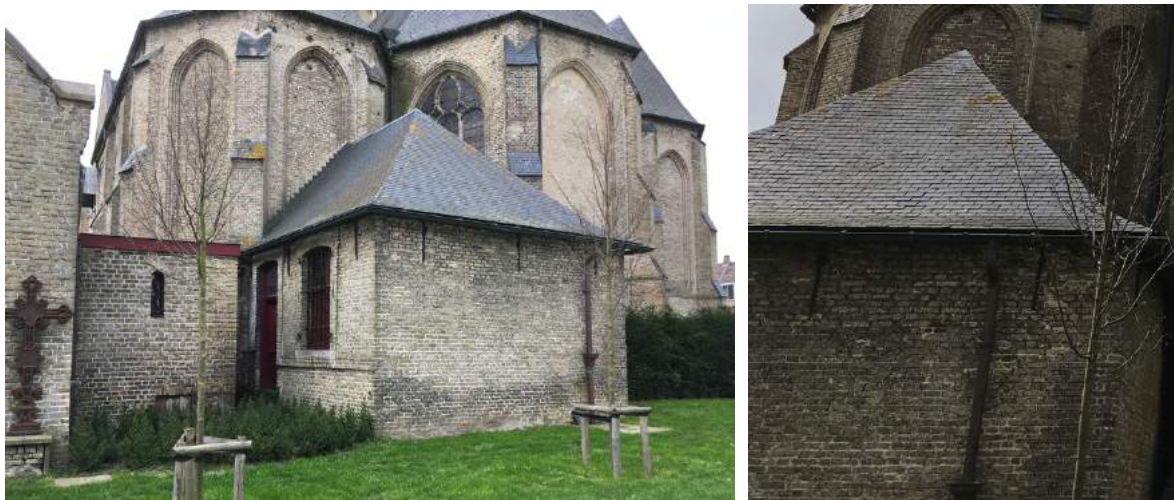
Afbeelding 133: Zicht op oude sacristie zuid-oostgevel en noord-oostgevel (eigen foto, 2017)

De oude sacristie is gebouwd uit gele baksteen. Er is één raam en een deur aanwezig. Links op de foto naast de oude sacristie (afbeelding 133) staat een aanbouw met plat dak: dit koperen roevendak (plat dak tussen de kerk en sacristie) is in mindere staat en reeds enkele malen opgelapt met siliconen.

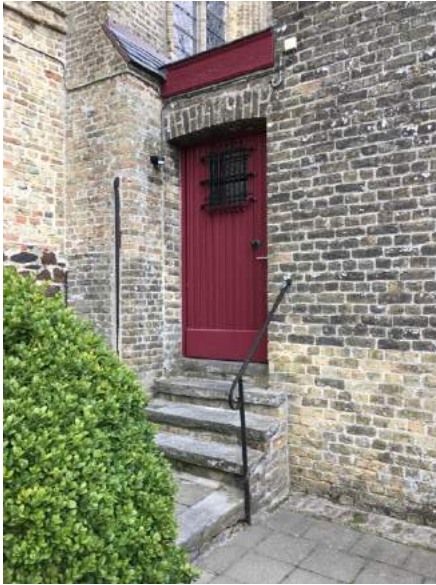
Afbeelding 135: deur sacristie westgevel (eigen foto, 2017)

De toegangsdeur van de sacristie is opgebouwd uit een houten kader met een plankenbekleding, met een klein raampje met dieventralies ervoor. De deur is in goede staat. De deurdorpel van de sacristie uit blauwe hardsteen is in goede staat. Het aansluitend trapje, waarvan de optreden uit metselwerk zijn en de aantredes uit blauwe hardsteen is in goede staat. De ramen van de nieuwe sacristie bestaan uit beschilderd hout.

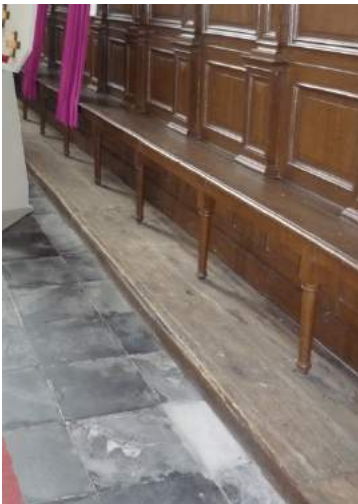
Afbeelding 141. Verhoogde vloer lang lambrisering (eigen foto, 2017).

De verhoogde vloer langs de lambriseringen en onder de biechtstoelen is ook uitgevoerd in naaldhout. Hier zijn er diverse beschadigingen zichtbaar door enerzijds houtborende insecten en anderzijds zwammen en schimmels.

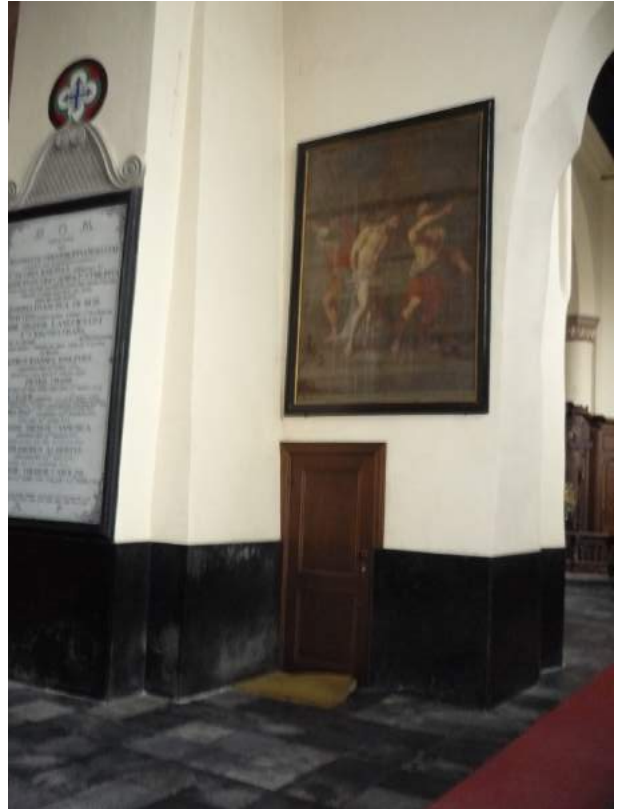
Afbeelding 157: deur naar traptoren (eigen foto, maart 2017)

Daarnaast is er ook schade aan het pleisterwerk naast de deur naar de toren en de deur naar de oude sacristie. Ook meerdere pijlers van het schip hebben een gebarsten bepleistering die zich doorzet in de verflagen. Dit is een eigenaardig schadepatroon, en dient voor herstel zeker verder onderzocht te worden. Er zal ook gekeken moeten worden naar ingewerkte metalen. De kapitelen van sommige zuilen vertonen schade.

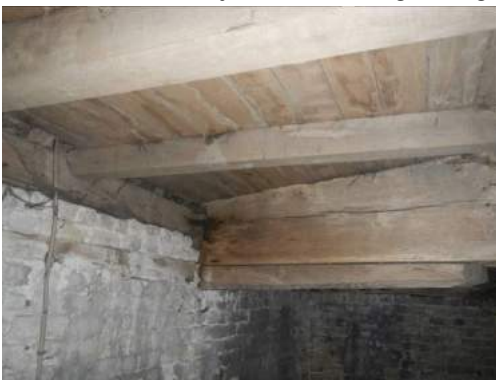
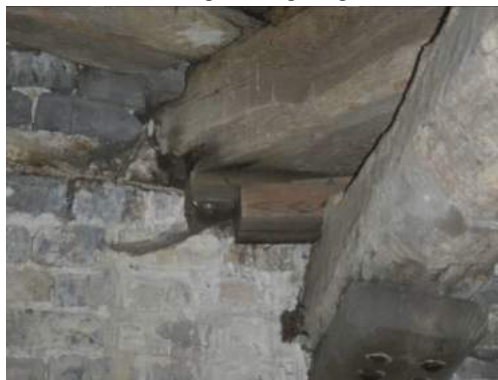
Afbeelding 160: Voet torenspits (Monumentenwacht, 2017) Afbeelding 161: Voet torenspits (Monumentenwacht, 2017)

Aan de voet van de torenspits zijn de eiken balkkoppen van de moer- en onderslagbalken sterk ingerot en tevens aangetast door houtborende insecten (*Xestobium rufovillosum*), het is niet duidelijk of deze nog actief zijn, maar gezien de vele actieve aantastingen in de kerk kan ervan uitgegaan worden dat deze nog actief zijn. Om dit na te gaan is het aangewezen om de onderliggende vloeren grondig te reinigen, als er nadien nieuw boormeel zichtbaar is, dan zijn de aantastingen nog actief. De moerbalk is gelukkig nog ondersteund door een balksleutel.

| Nummering | Omschrijving | eenmalig /<br>timing | terugkerend | vrijstelling<br>toelating |
|---|---|---|---|---|
| | Schade aan structuur zoldervloeren en zoldervloeren in toren herstellen. O.a. De ingerotte, aangetaste en vermolde balkkoppen van de moerbalken aan de voet van de torenspits verschoeien of aangieten met epoxymortel. | X<br>binnen 1j | | |

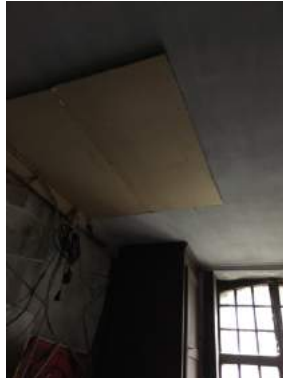
Door langdurige waterinfiltraties is de plafondbepoeistening op latjes in de oude sacristie deels losgekomen en afgefallen. Momenteel is hier als noodoplossing plaatselijk op de slechtste delen gipskarton voor geplaatst.

Afbeelding 169: Plafondafwerking oude sacristie (eigen foto, maart 2017))

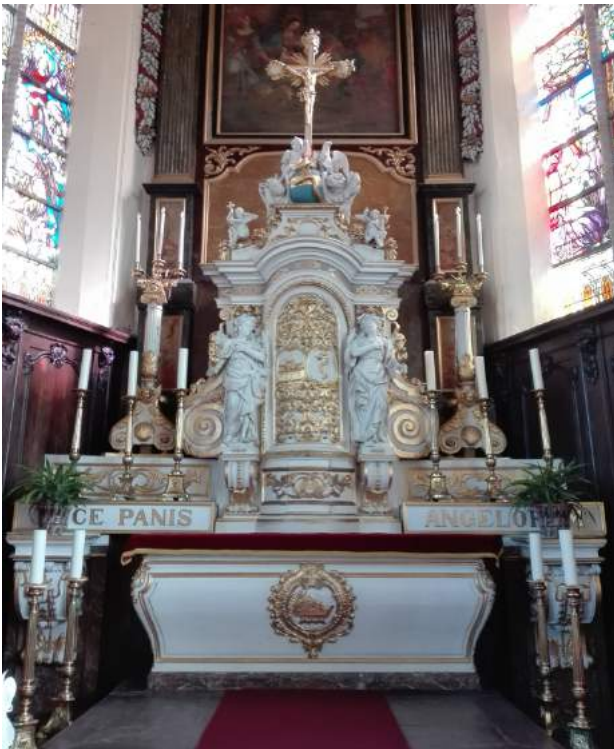
Afbeelding 172: Hoofdaltaar (eigen foto, maart 2017)

Het altaar is onderhevig aan veroudering, maar is in redelijke staat. Het houtwerk aan onderzijde van de lambrisering aan het koor is aangetast door houtborende insecten.

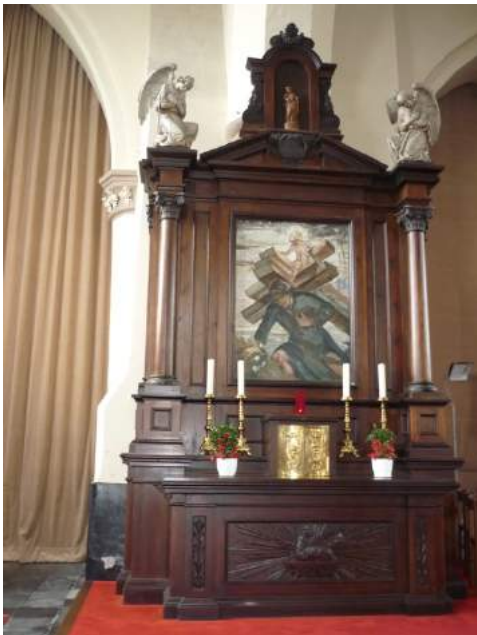
Afbeelding 173: Verschaeve-altaar (eigen foto, maart 2017)

Het Verschaeve-altaar is sterk aangetast door houtborende insecten. Er is boormeel zichtbaar. Het gaat dus om een nog actieve aantasting. De afwerkingslagen zijn in redelijke staat.

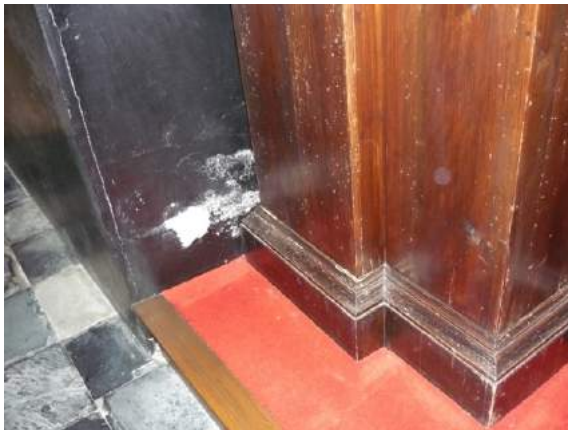
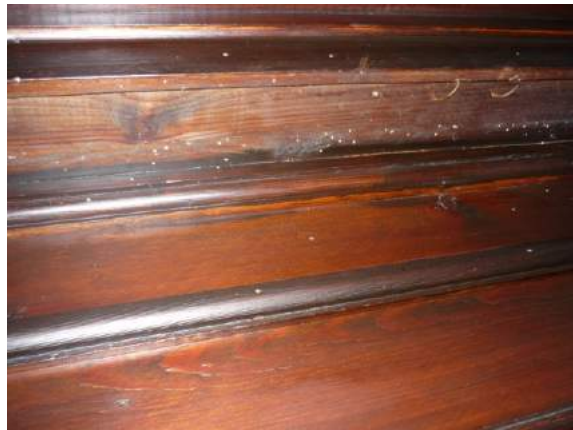
Afbeelding 174 Detail aantasting (eigen foto, maart 2017)

Afbeelding 175: Detail aantasting (eigen foto, maart 2017)

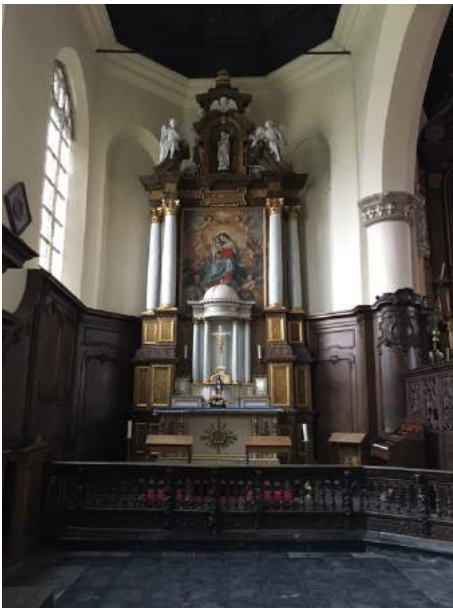
Afbeelding 176: Altaar OLV (eigen foto, maart 2017)

Het altaar is zichtbaar onderhevig aan veroudering maar is overwegend in goede staat. Plaatselijk zijn sporen zichtbaar van houtvretende insecten. Vermoedelijk zijn deze nog actief, gezien de vele actieve aantastingen in de kerk.

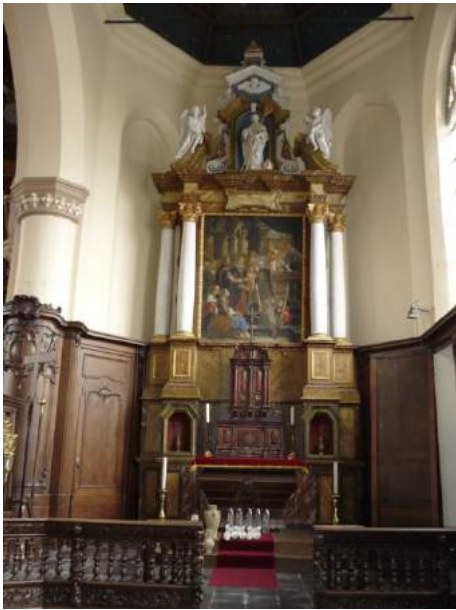
Afbeelding 177: Altaar H. Audomarus (eigen foto, maart 2017)

Het altaar is globaal in redelijke staat. Enkele details dienen gerestaureerd te worden zoals losgekomen onderdelen en stenen plinten.

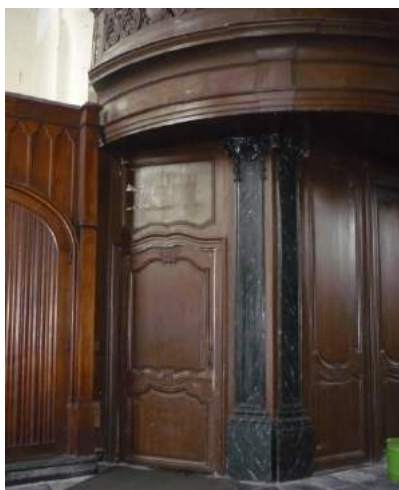
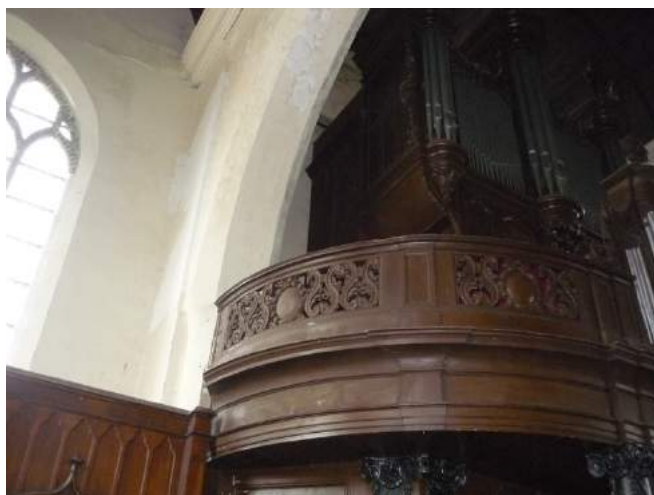
Afbeelding 178: Doksaal (eigen foto, maart 2017)

Het doksaal is in minder goede staat. Plaatselijk is veel insectenschade zichtbaar. De aantasting is tevens nog actief, getuige hiervan het boormeel. Ook zijn sommige houten onderdelen ter hoogte van de plintzone en vloer aangetast door vocht. De schilderlaag op het hout is tevens in slechte staat.

De houten sokkels onderaan de pijlers van het doksaal zijn sterk actief aangetast door houtborende insecten. Delen van de sokkel zijn sterk vermolmd.

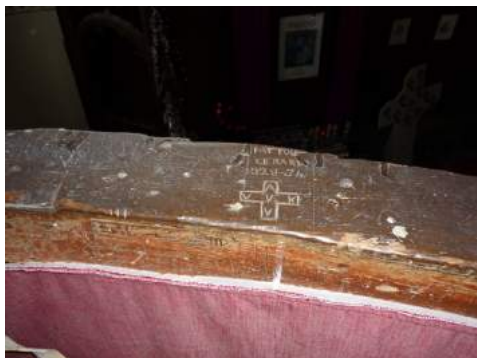
Ter hoogte van het orgelklavier zijn namen en tekens in het hout van de balustrade gekrast.

Afbeelding 179: 'graffiti' boven aan het doksaal (eigen foto, maart 2017)

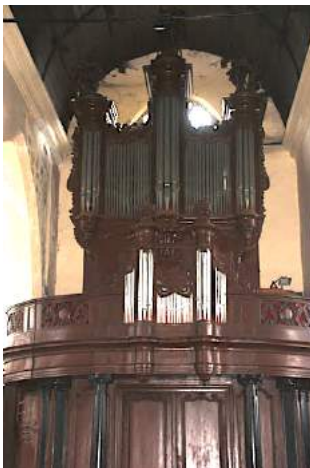
Afbeelding 181: orgel (eigen foto, 2017)

Grotendeels onbekend. De houten elementen van het orgel zijn aangetast door houtborende insecten. In 1989 is een laatste revisie gebeurd door Loncke Orgelbouw bvba.

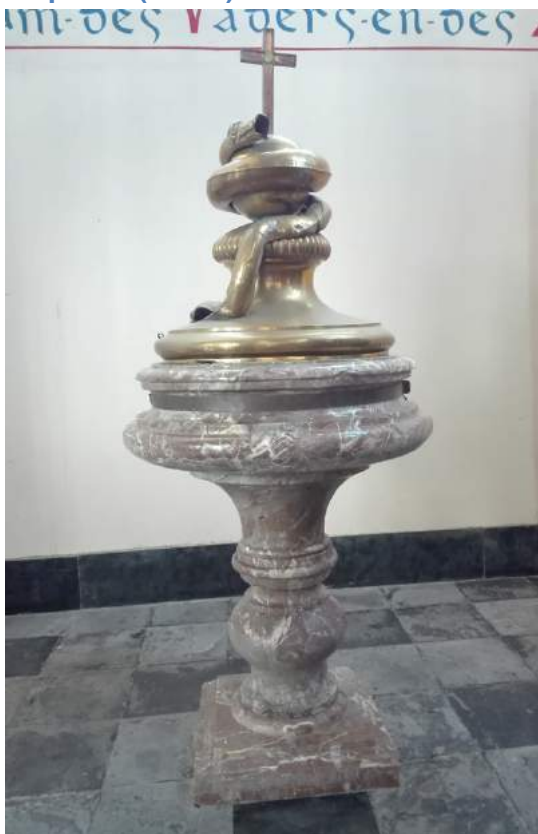
Afbeelding 184: Dooptuon (eigen foto, 2018)

De dooptuon is in goede staat.

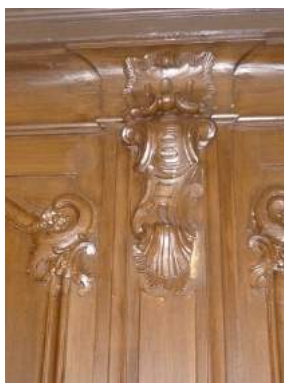
De lambrisering is plaatselijk aangetast (schimmels, vocht en houtborende insecten) en er zijn onderdelen afgebroken. Onderaan zijn er in diverse velden oplapwerken gebeurd door het voorplaatsen van een multiplex of spaanderplaat (vooral noordgevel.) Deze vertonen ook reeds sporen van aantastingen. Tevens zijn er achteraan de kerk, ter hoogte van de zuidelijke zijbeuk, aantastingen door houtborende insecten. Door een langdurig verstopte afvoer van het koor staat de achterliggende muur nat en is de lambrisering onderaan rot en aangetast door zwammen.

Afbeelding 189: Afgebroken onderdeel, zuidzijde schip (eigen foto, maart 2017)

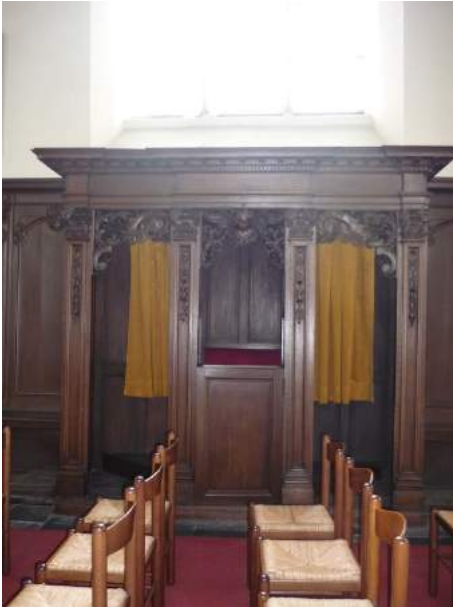
Afbeelding 191: Biechtstoel schip zuid (eigen foto, maart 2017)

De biechtstoel aan zuidzijde vertoont geen schade.

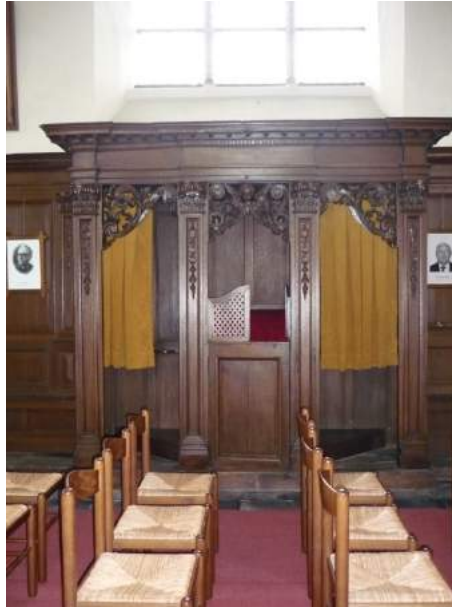
Afbeelding 192: Biechtstoel schip noord (eigen foto, maart 2017)

De biechtstoel aan noordzijde is aangetast door actieve houtborende insecten.

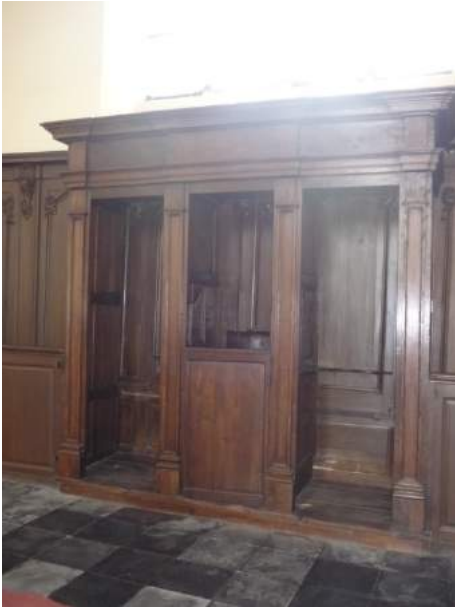
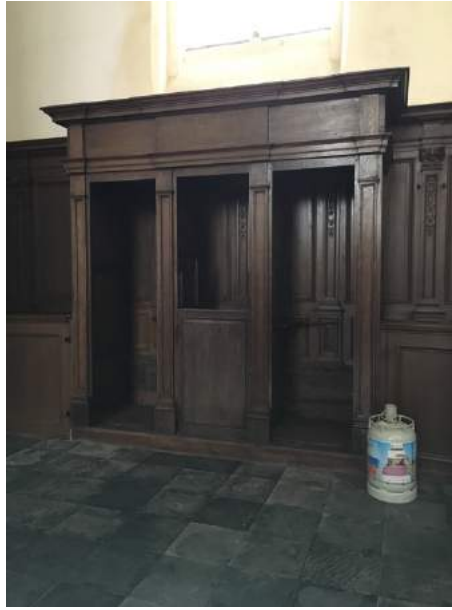
De biechtstoelen zijn in goede staat.

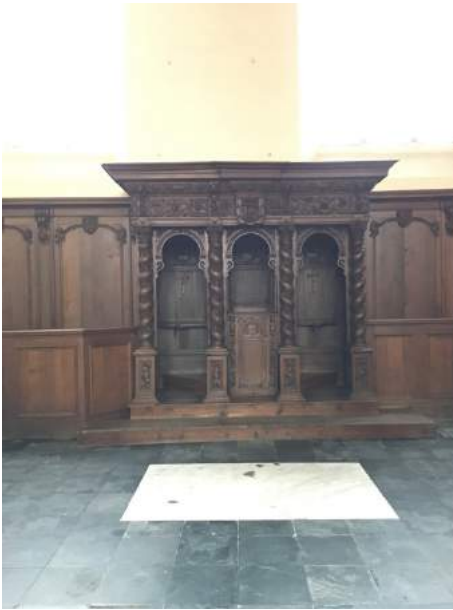
Afbeelding 195: Biechtstoel koor noord (eigen foto, maart 2017)

De biechtstoel is aangetast door houtborende insecten. Er is vers boormeel zichtbaar.

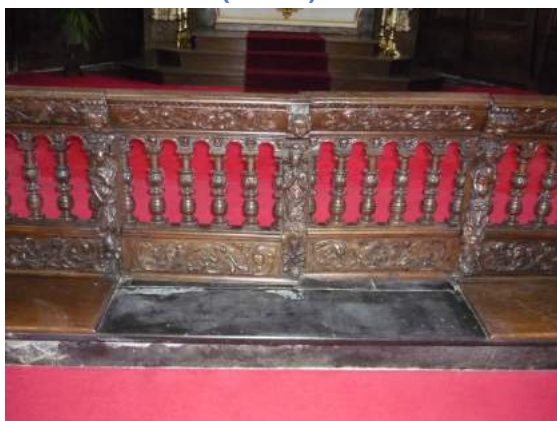
Afbeelding 197: Communiebank (eigen foto, maart 2017)

De communiebank is, op enkele kleine beschadigingen na, in goede staat.

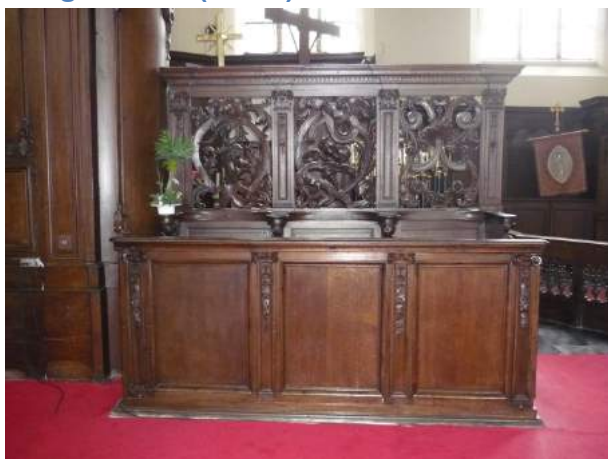
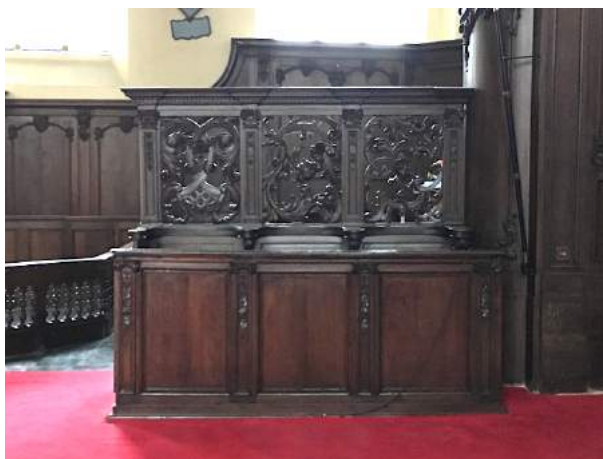
Beide delen zijn in goede staat.

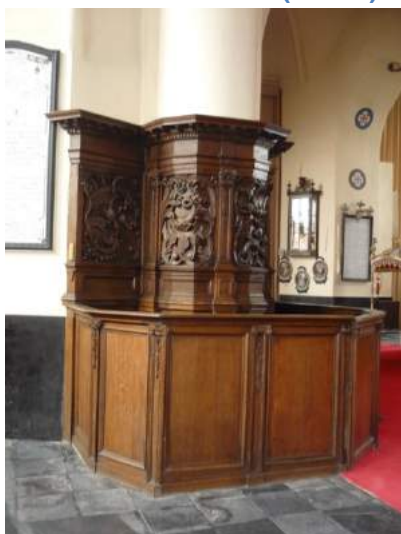
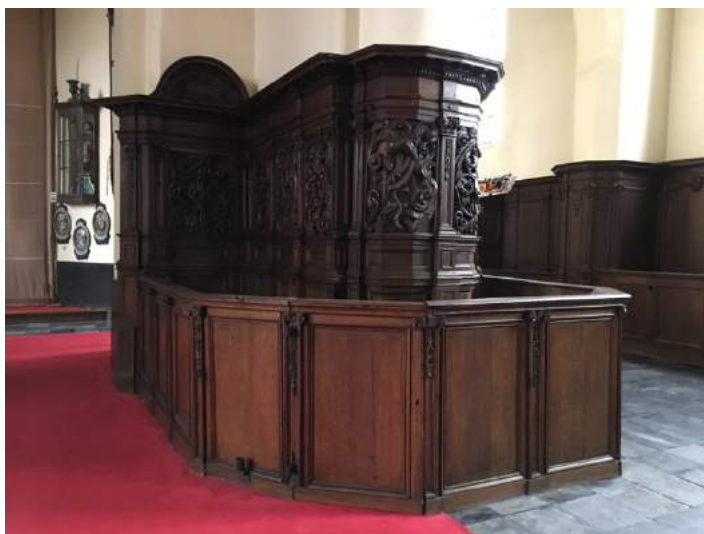
De kerkmeesterbanken zijn in goede staat.

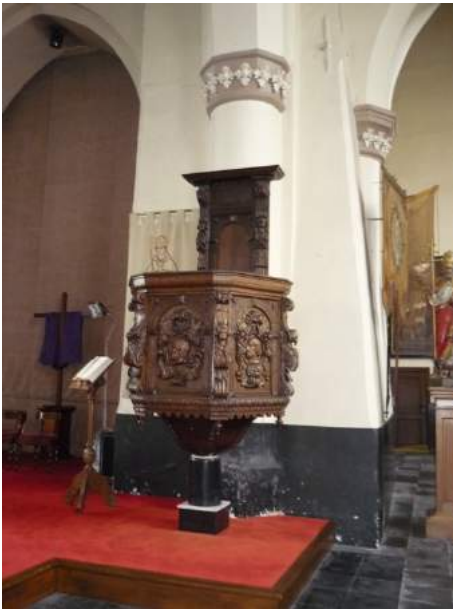
Afbeelding 202: Preekstoel (eigen foto, maart 2017)

De preekstoel is in goede staat.

De ijzers waarmee de stoel bevestigd is tegen de wand vertonen wel roestsporen. Dit loopt af op de witte wand.

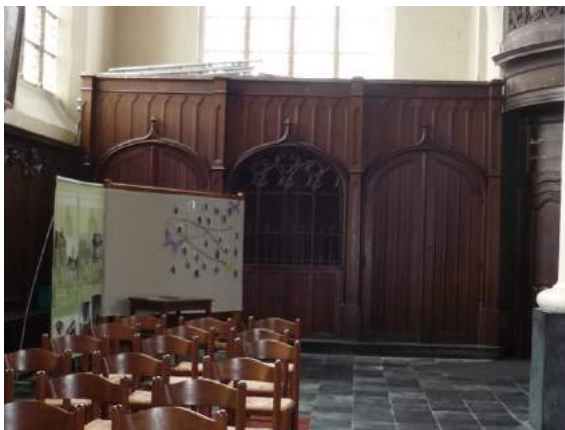
Afbeelding 203: Broodkast (eigen foto, maart 2017)

De broodkast is in goede staat.

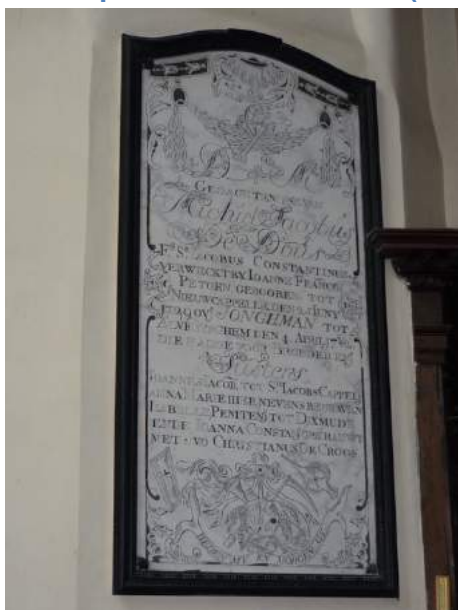
Afbeelding 204: Gedenkplaat De Dous (eigen foto, maart 2017)

De gedenkplaat is in goede staat. De invulling van de letters is plaatselijk vervaagd.

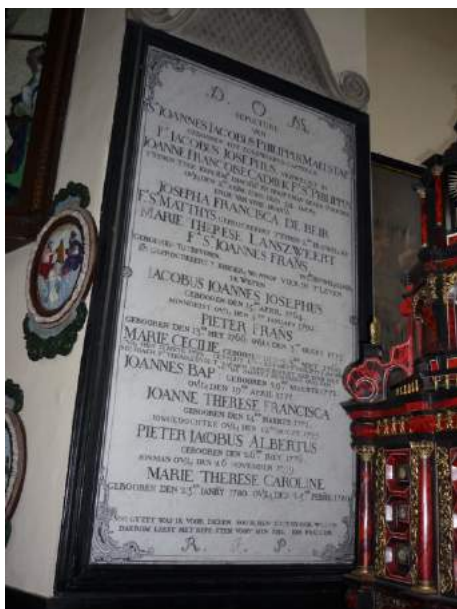
Afbeelding 208 Grafplaat Maelstaf (eigen foto, maart 2017)

De gedenkplaat is in goede staat.

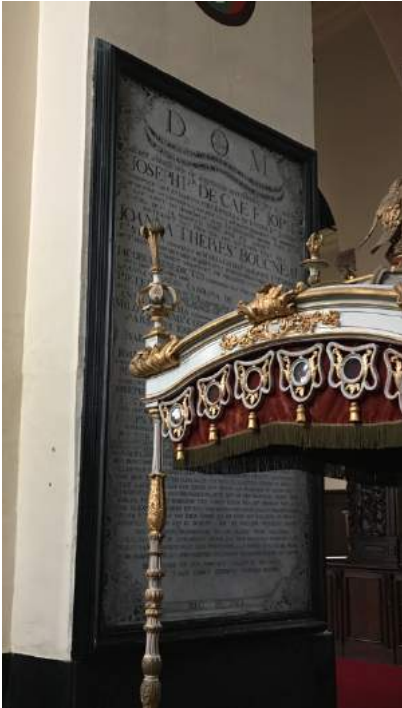
Afbeelding 209: Grafsteen De Cae (eigen foto, maart 2017)

De gedenkplaat is in goede staat.

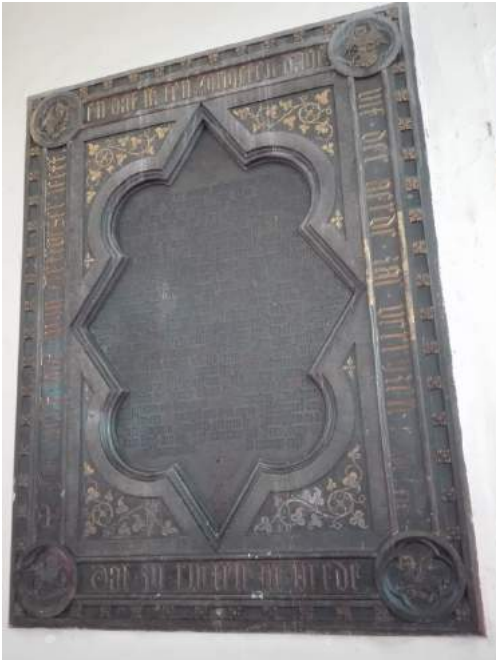
Afbeelding 210: Gedenkplaat Van Der Heyde (eigen foto, maart 2017)

De gedenkplaat is in goede staat. De invulling van sommige letters is vervaagd.

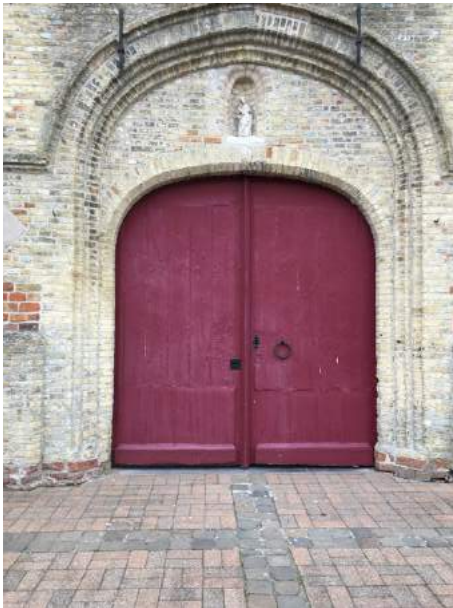
Afbeelding 228 westportaal inkom deur (eigen foto, maart 2017)

Het beeld is in goede staat.

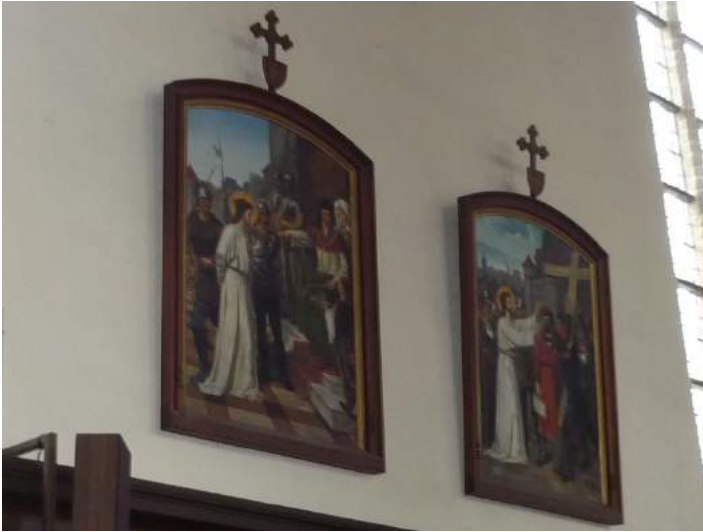
Afbeelding 230: Kruisweg (eigen foto, maart 2017)

De kruisweg is in redelijke staat: het is enkel plaatselijk vervuild.

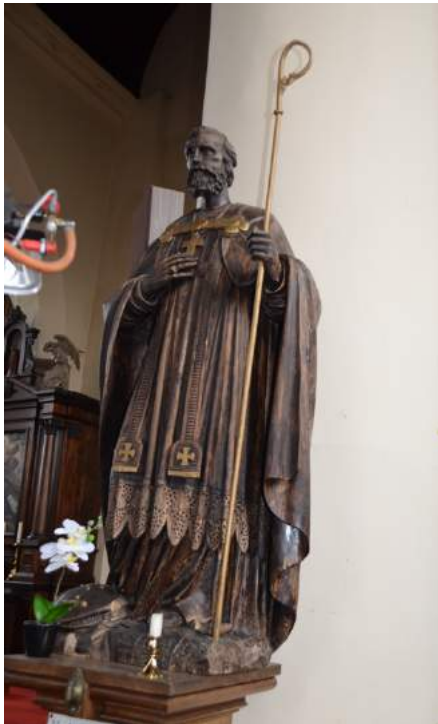
Afbeelding 232 Heilige Audomarus (foto Tine Vandenbroucke, 2019)

Het beeld is in goede staat.

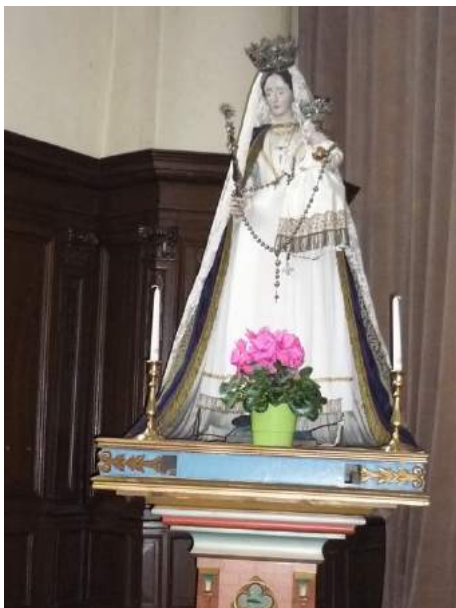
Afbeelding 233 Geklede Maria (eigen foto, maart 2017)

Beeld en sokkel in goede staat.

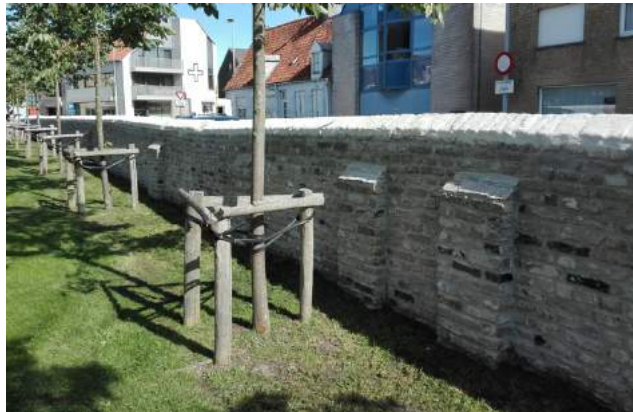
Afbeelding 242 Muur kerkhof binnenzijde oost.  
(eigen foto, 2018)

Het witgekaleide gedeelte van de muur is recent gebeurd en is daarom in goede staat. Aan binnenzijde van de muur is zoutuitbloeiing te zien, kleine tot redelijk grote scheuren en kleine verzakkingen. De muur is algemeen gezien in redelijke staat en wordt jaarlijks opnieuw gekaleid.

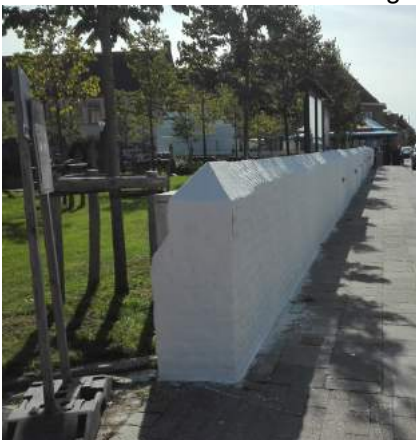
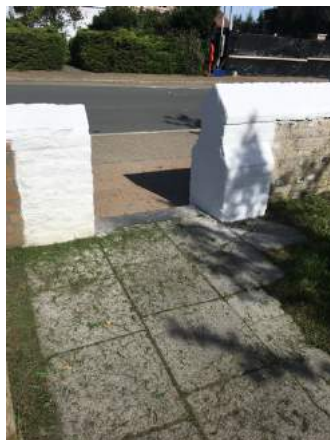
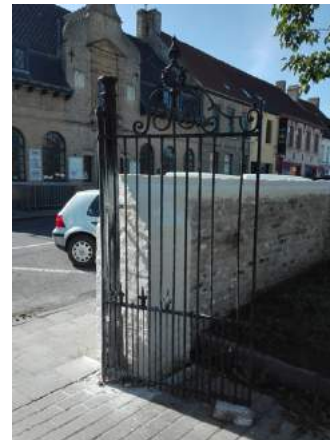
Afbeelding 245 Muuronderbrekingen v.l.n.r. hoofdingang, zijingang noord, zijingang zuid met poort

De muur wordt op drie plekken onderbroken. Overeenkomstig zijn er witgekalkte hoekstukken bij elke ingang. De breedste onderbreking van de muur is gemaakt omwille van de hoofdtoegang naar de kerk. De muur lijkt hier abrupt onderbroken te worden en dit kan verklaard worden doordat er op deze plek oorspronkelijk een ijzeren

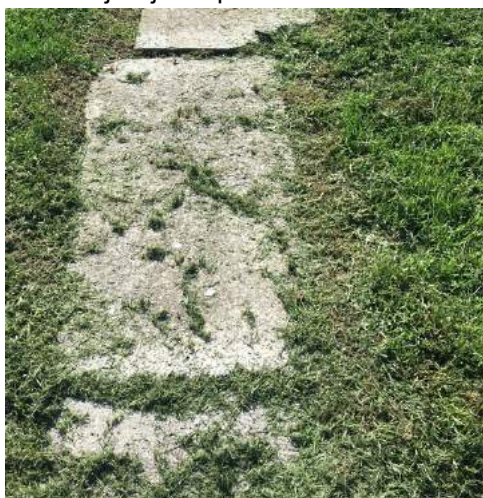
Afbeelding 249 Verzakt deel (eigen foto, 2018)

Plaatselijk zijn de paden aan het verzakken.

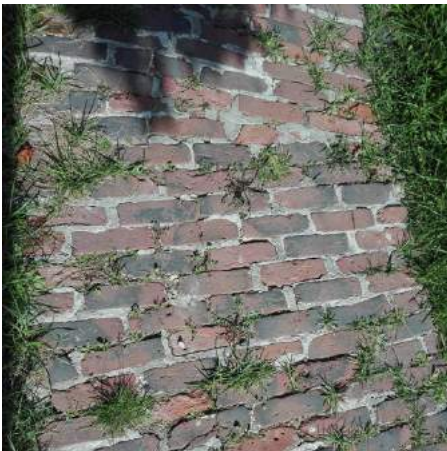
Afbeelding 251 Bruine klinkers (eigen foto, 2018)

Deze paden zijn in matige staat. De stenen zijn plaatselijk bros en verzakt. Voegen zijn uitgespoeld.

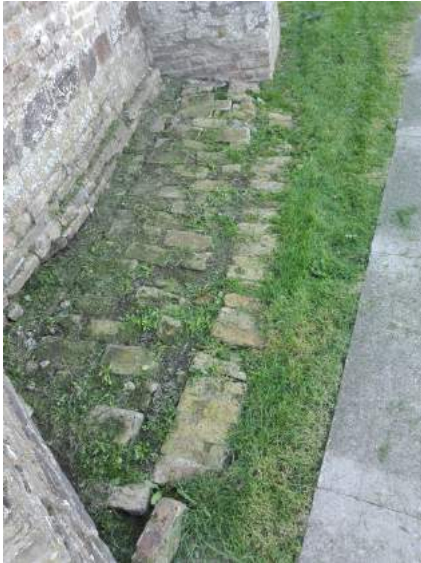
Afbeelding 252 Druiprand (eigen foto, 2018)

De bakstenen zijn in zeer slechte toestand. Zo goed als alle stenen zijn gebarsten en brokkelen af. Delen van het pad zijn tevens verzakt en met algen en mos begroeid. Ook is het voegwerk sterk uitgelopen en liggen meerdere bakstenen los.

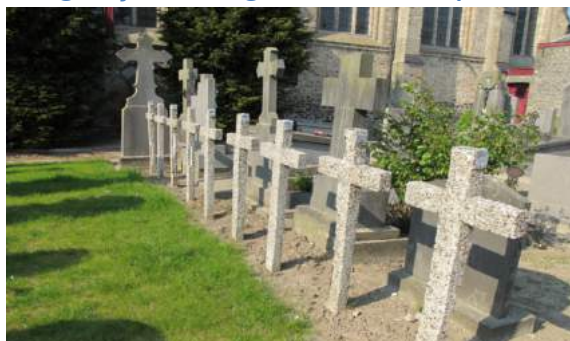
Afbeelding 270Negen grindbetonnen kruizen voor burgerslachtoffers.

Deze entiteit is ontstaan voor de slachtoffers tijdens het bombardement op 29 mei 1940. De kruisen zijn in goede staat.
