## Lijst van foto's

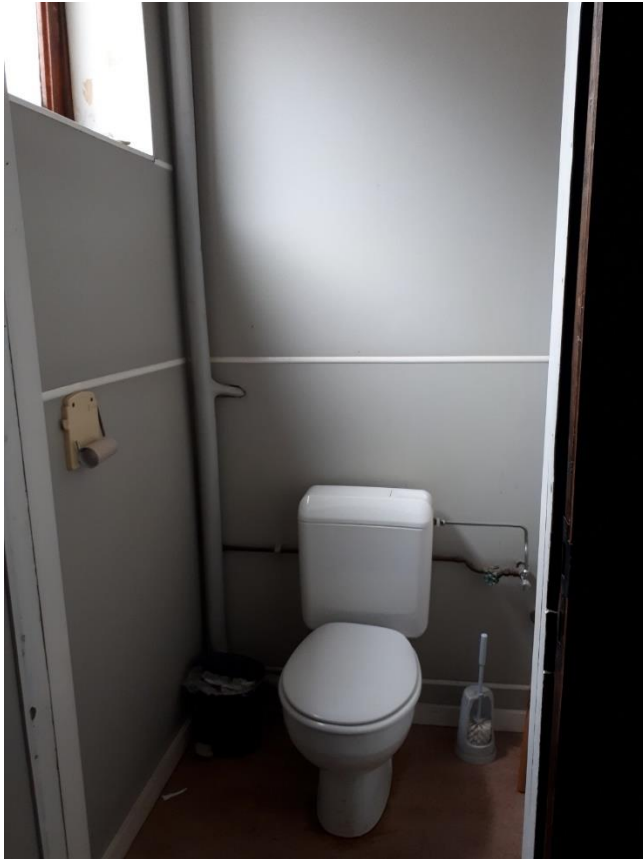
Foto A.16. Badkamer met asbestplaten en keramische tegels als muurafwerking

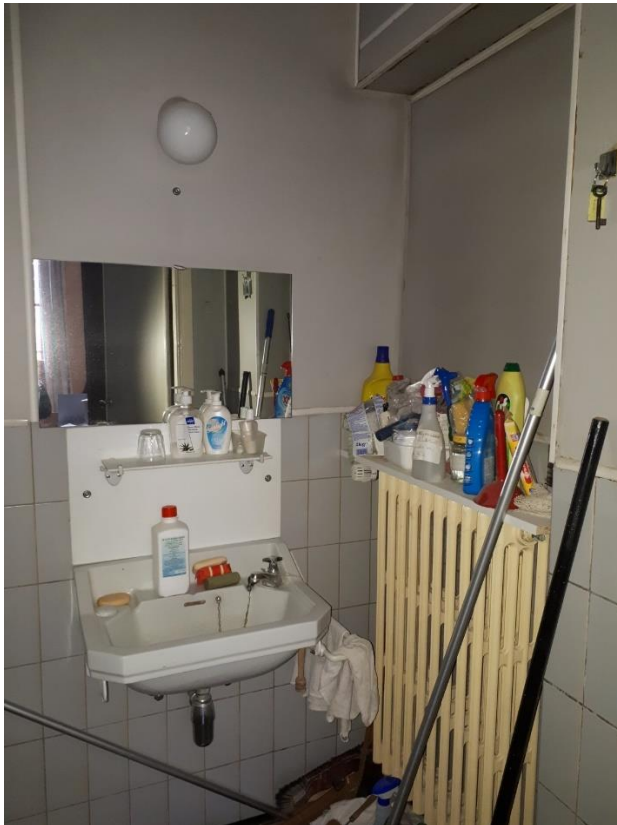
Foto A.17. Badkamer met asbestplaten en keramische tegels als muurafwerking

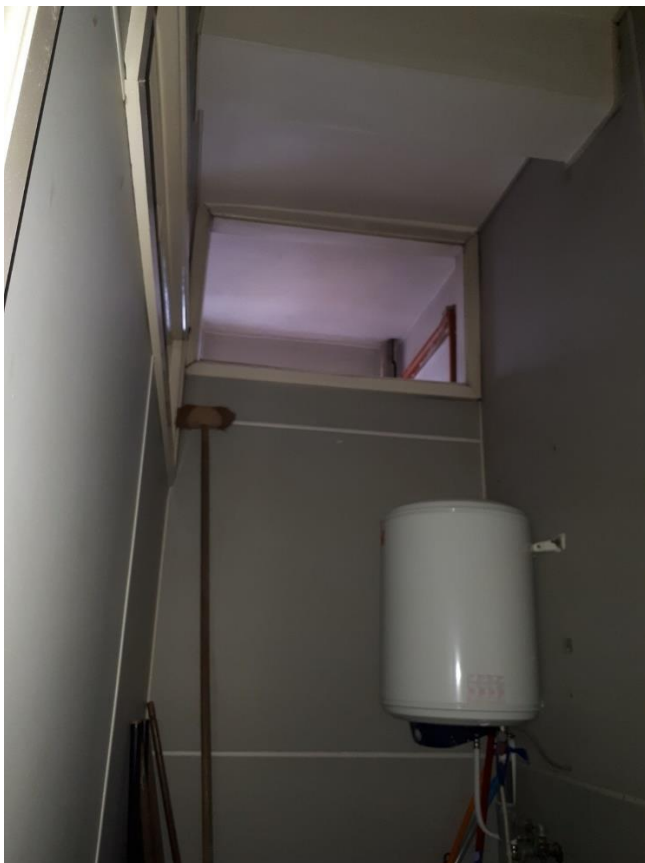
Foto A.19. Beperkt afgewerkte bergruimte op het 2de verdiep

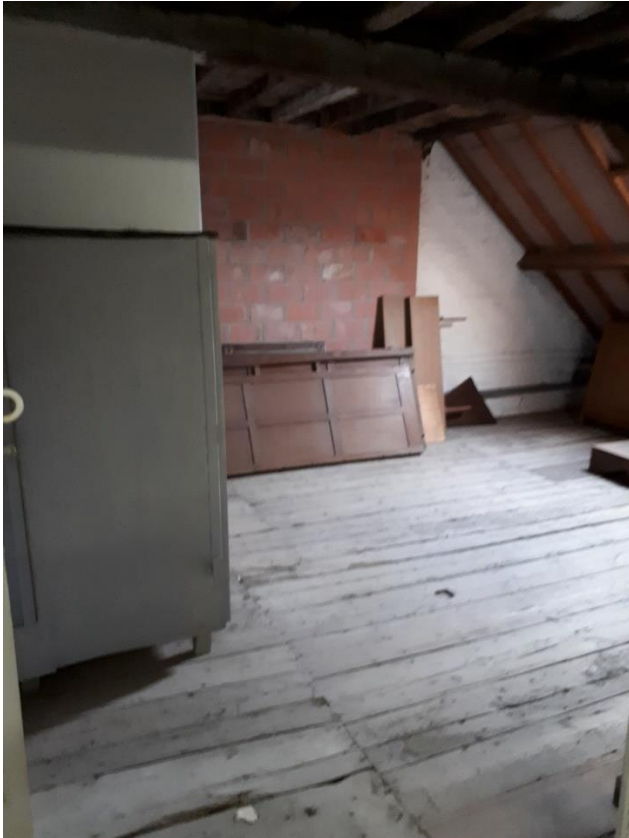
Foto A.20. Niet afgewerkte zolderruimte

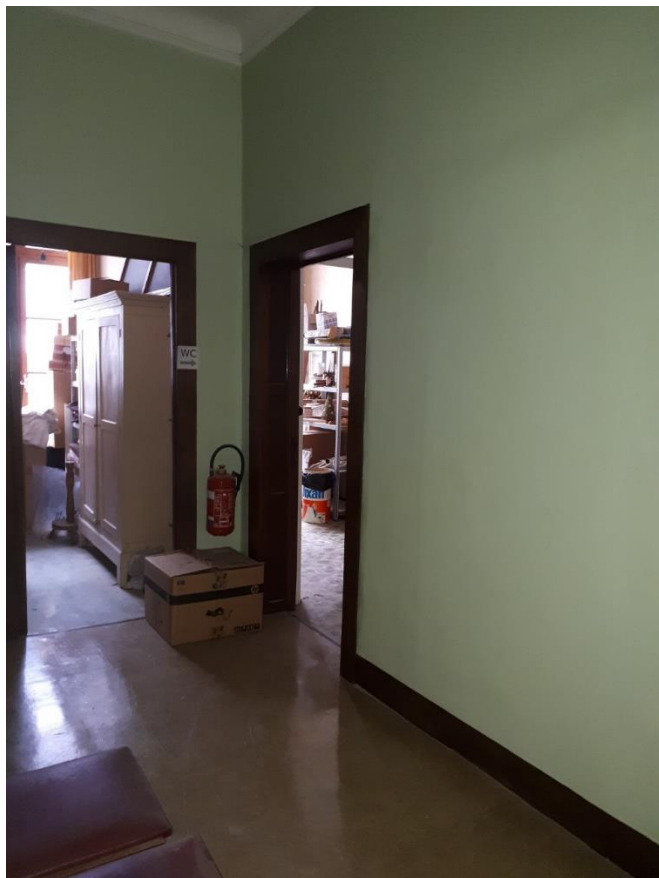
Foto A.27. Lineoleum op 1ste verdieping

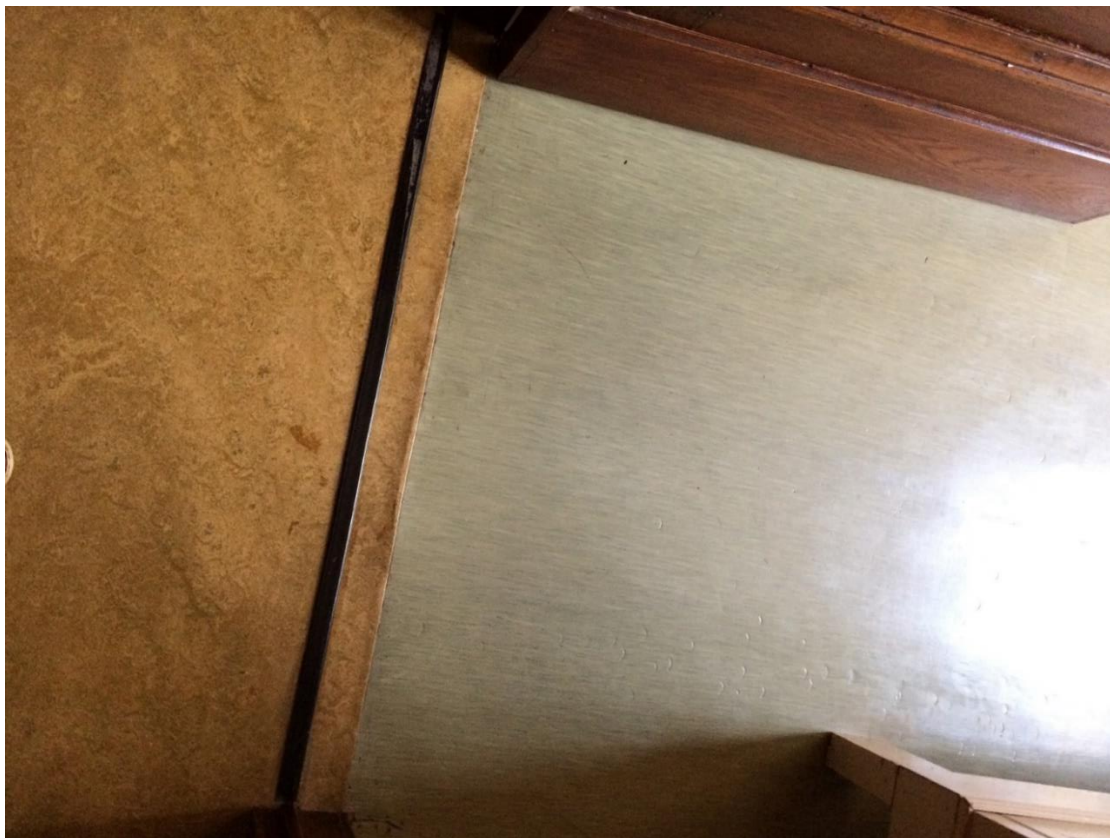
Foto A.29. Lineoleum op 1ste verdieping

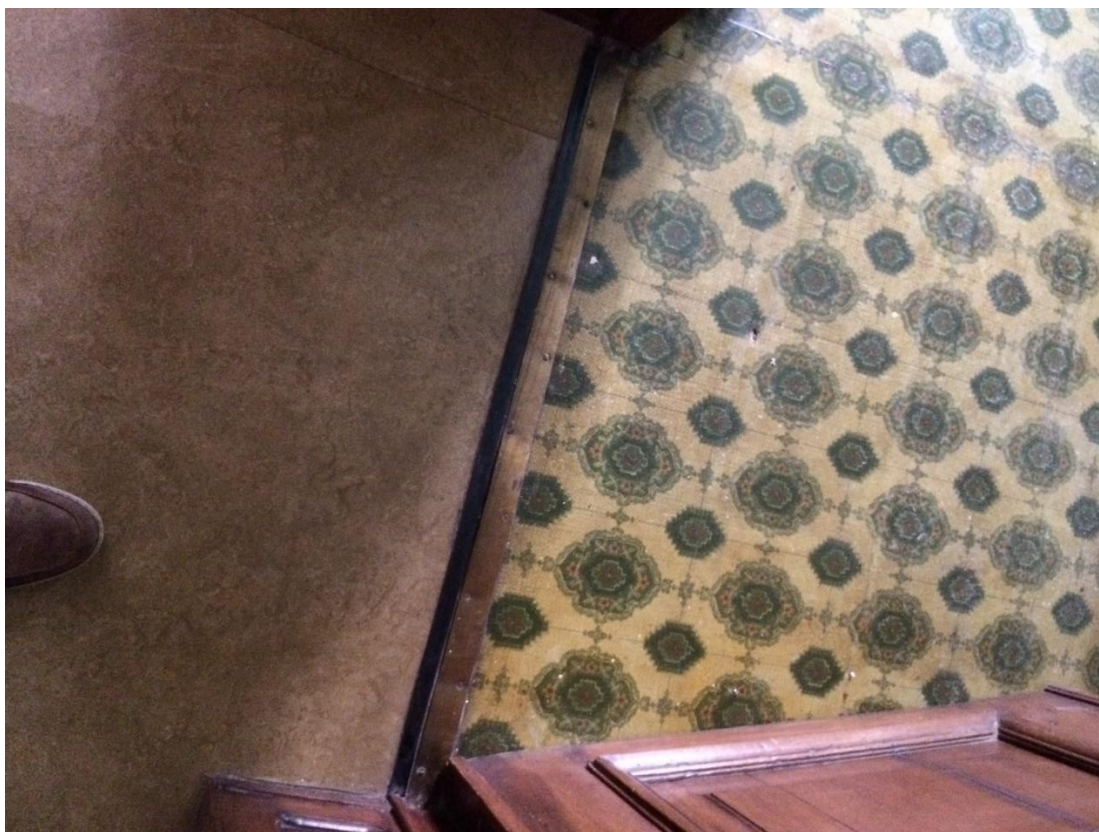
Foto A.30. Lineoleum op 1ste verdieping

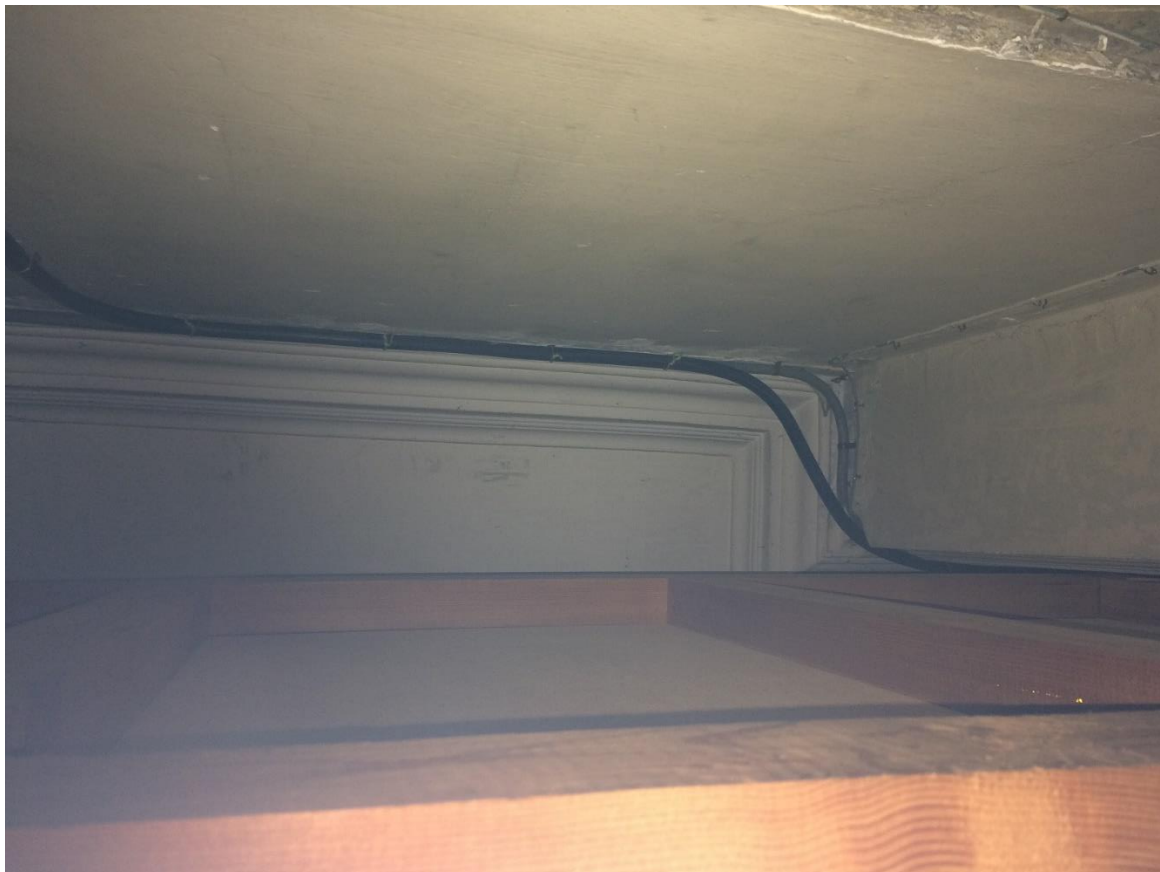
Foto A.39. Plafond op gelijkvloers

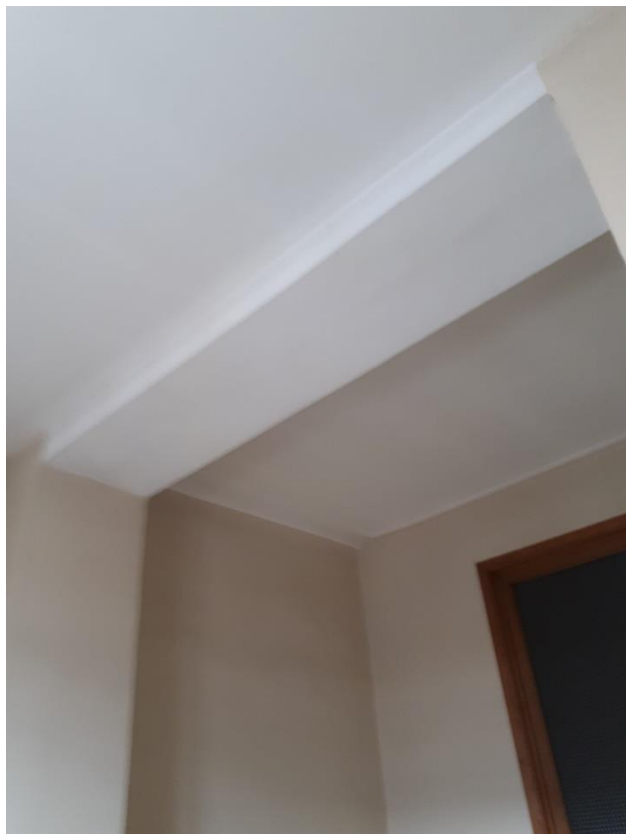
Foto A.42. Plafond eerste verdiep

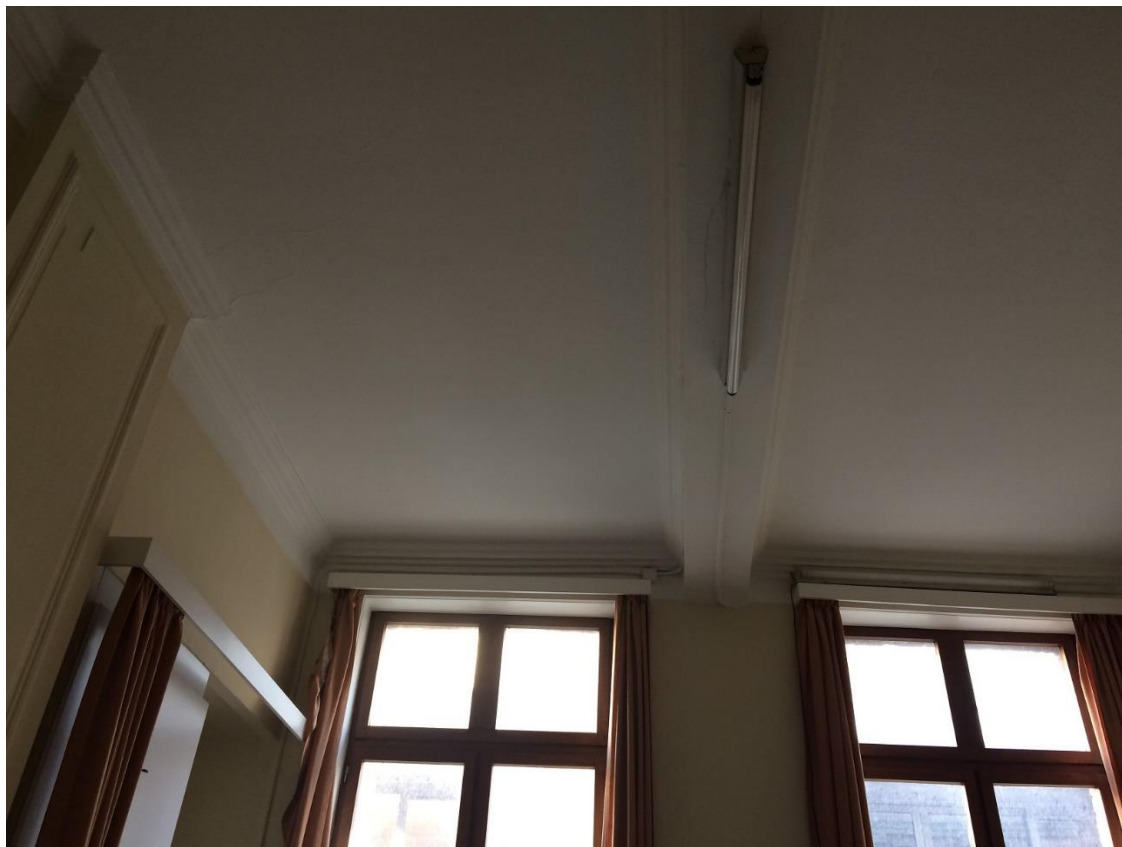
Foto A.47. Plafond eerste verdiep

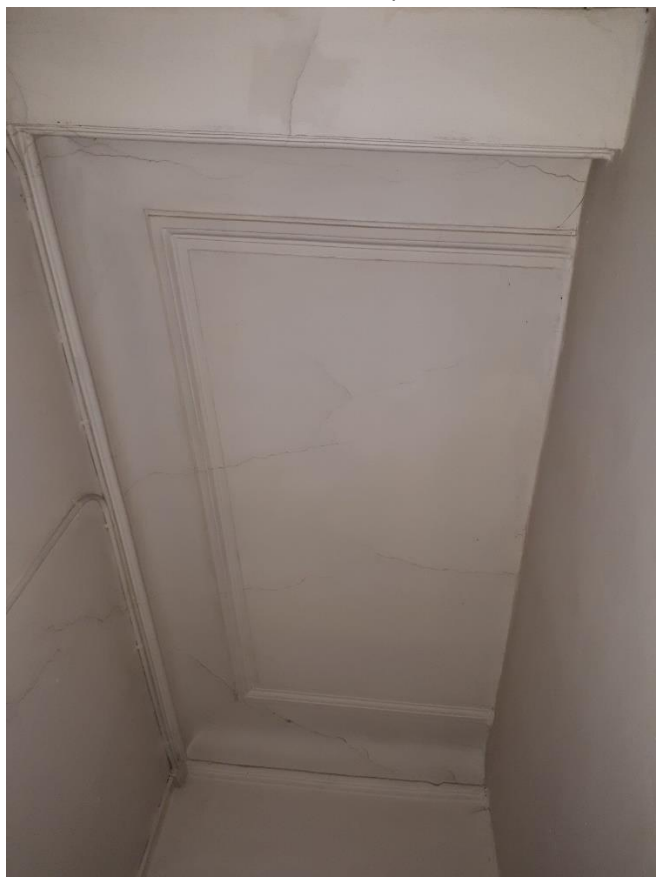
Foto A.48. Plafond eerste verdiep

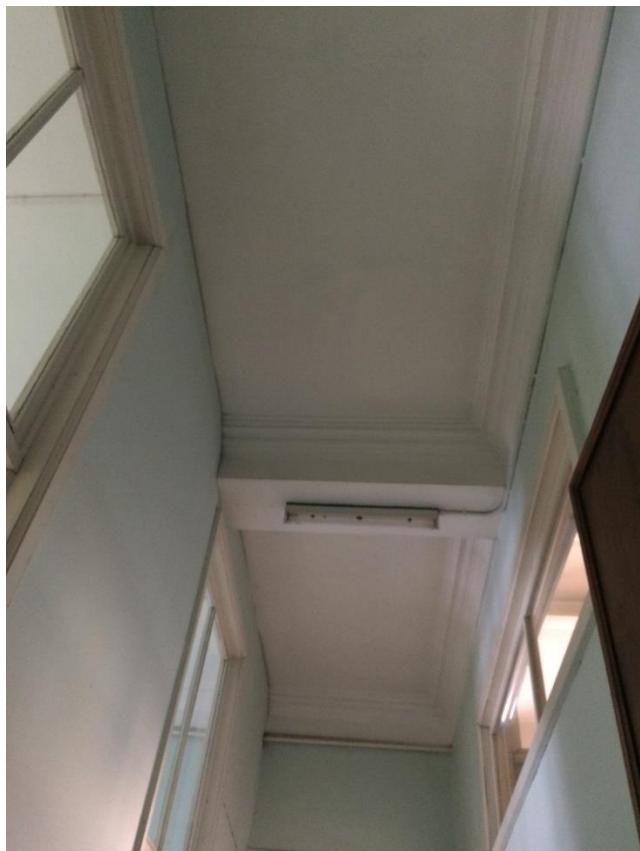
Foto A.49. Plafond eerste verdiep

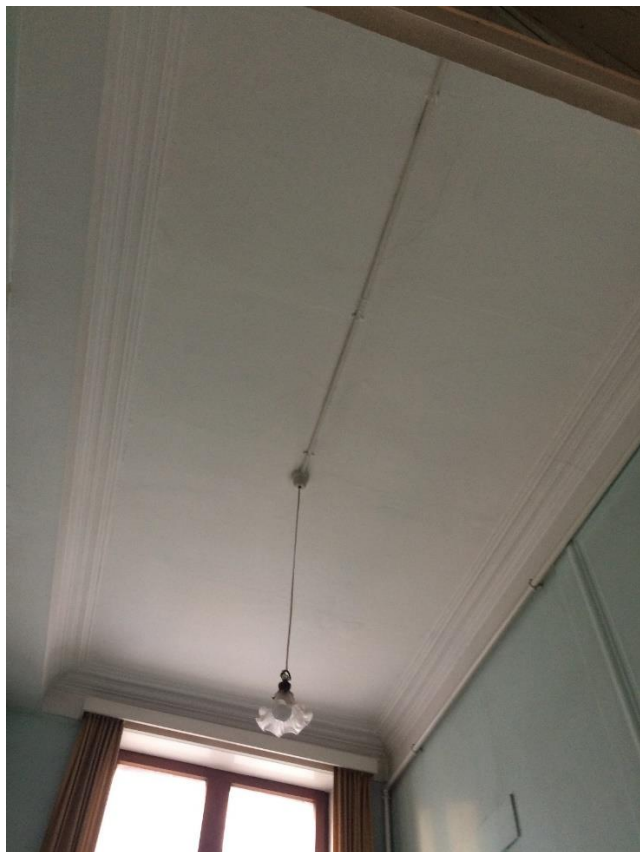
Foto A.50. Plafond 2de verdiep

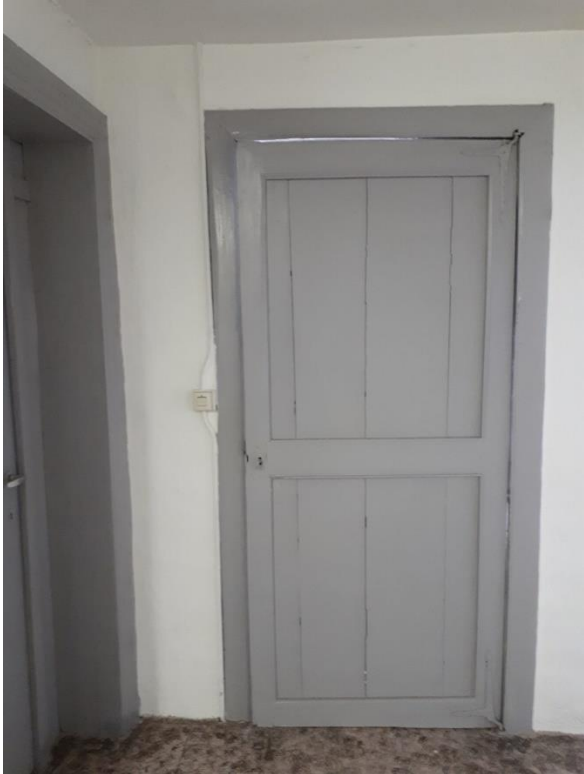
Foto A.77. Deur op tweede verdiep met erfgoedwaarde

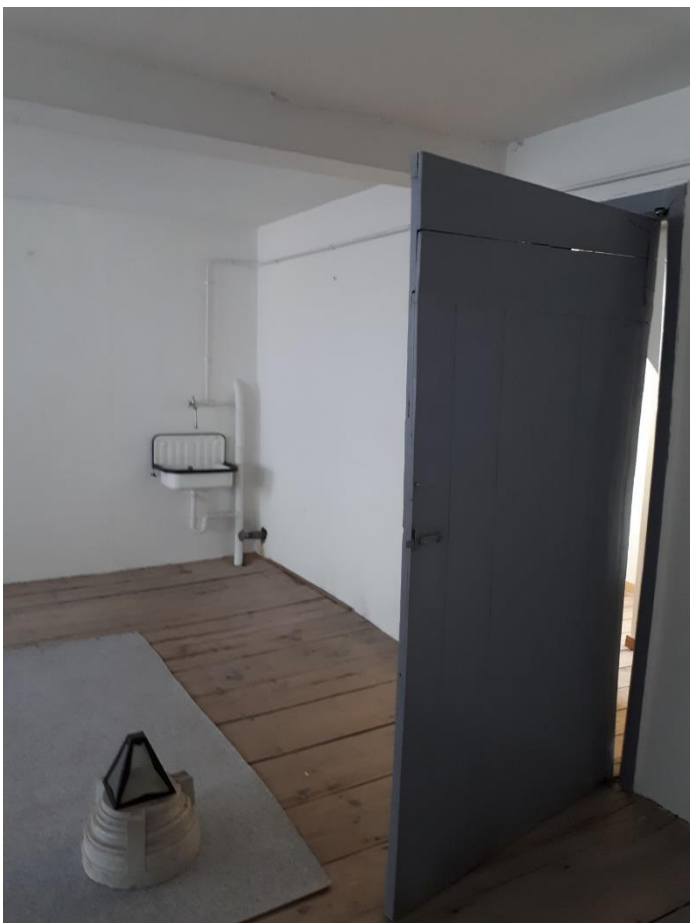
Foto A.78. Deur op tweede verdiep met erfgoedwaarde

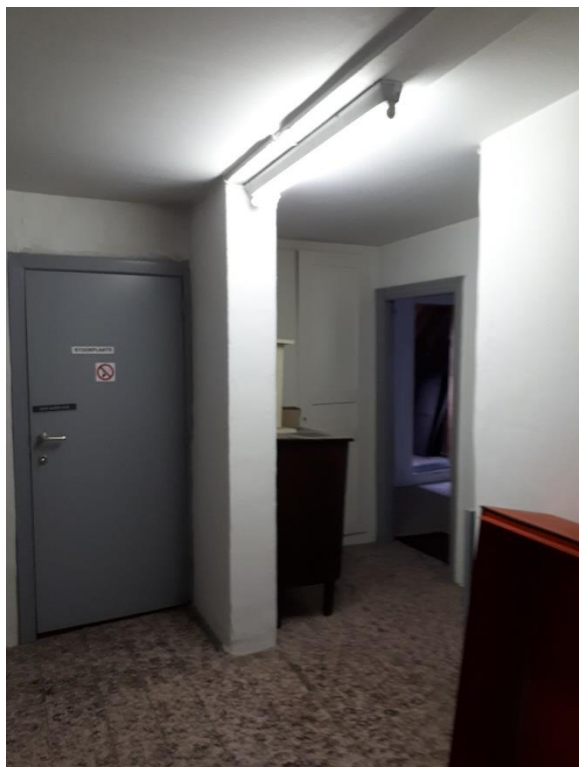
Foto A.80. Moderne deur van technische ruimte zonder erfgoedwaarde

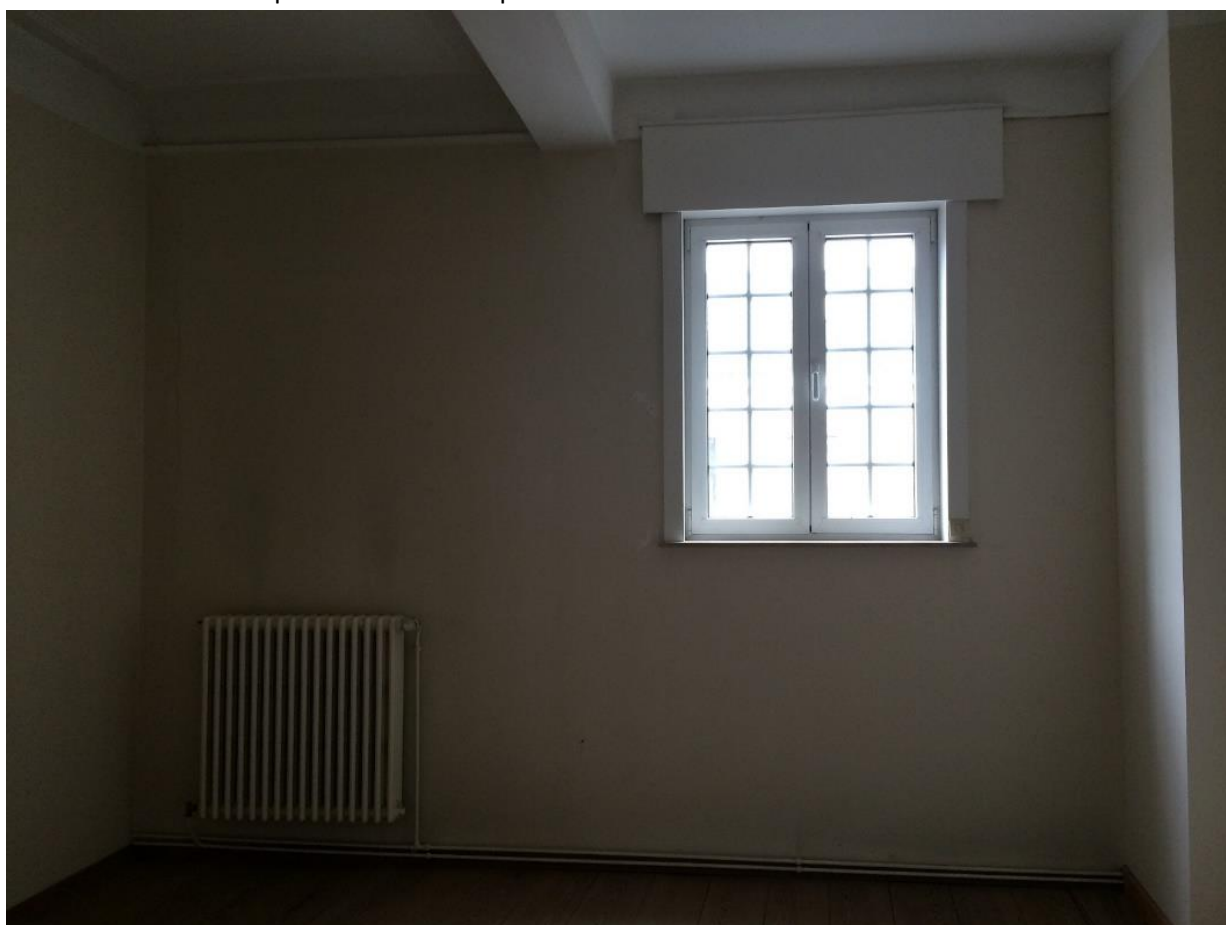
Foto A.96. PVC raam op het eerste verdiep
