# **BEHEERSPLAN ONROEREND ERFGOED: PASTORIE SINT-NIKLAAS EN LAURENTIUSPAROCHIE, ERPE-MERE (AAIGEM)**

Naam van het onroerend erfgoed:  
Pastorie Sint-Niklaas en Laurentiusparochie

Ligging:  
Aaigemdorp 105  
9420 Erpe-Mere (Aaigem)

Beheersplan opgemaakt door:  
Tom Hansen – Sofie Baetens  
Molenstraat 17  
9550 Herzele

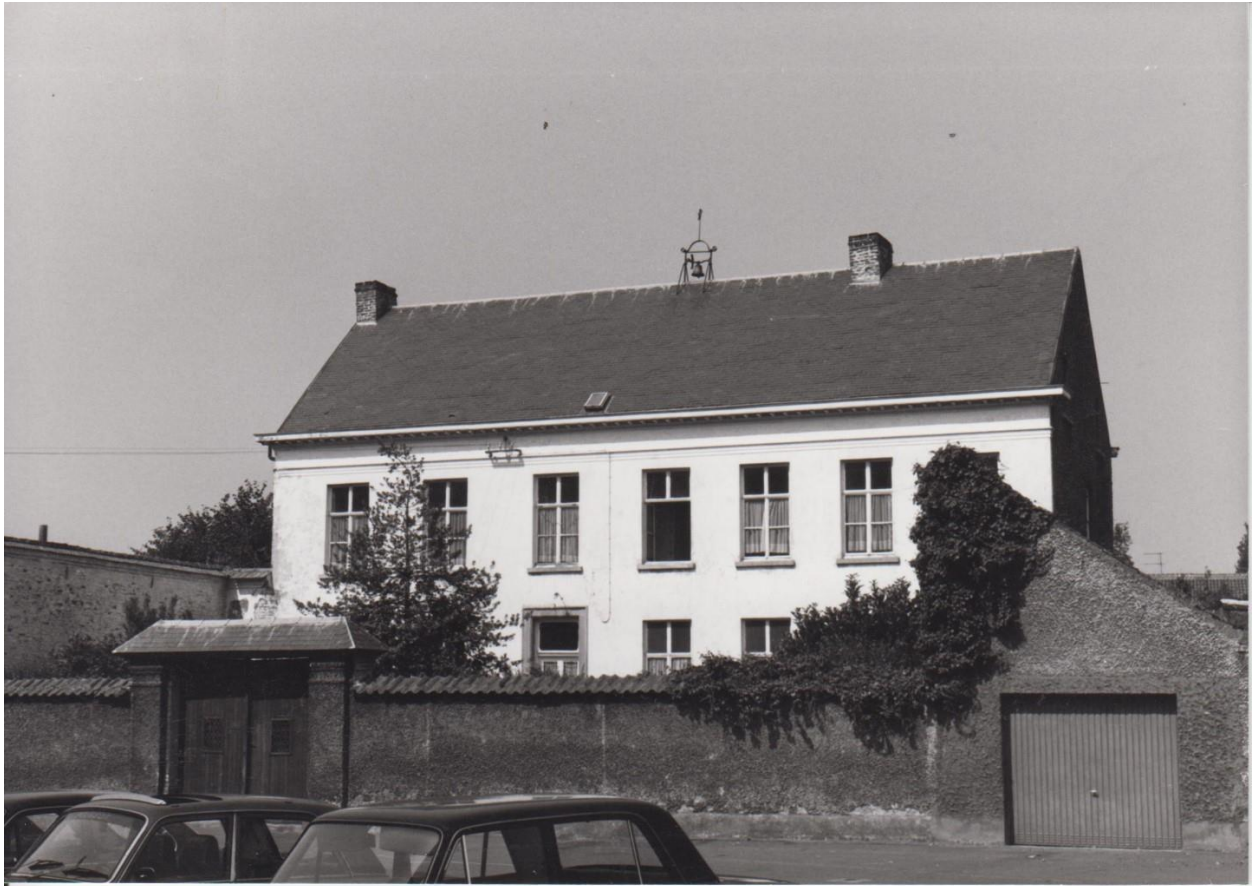
*Afbeelding 9: Frontzicht op de pastorie - aan de wagens te zien, na-oorlogse foto*

Op deze na-oorlogse foto is te zien dat het buitenschrijnwerk wit geverfd was.

De voorgevel was glad gepleisterd met 1 moluur net onder de bakgoot.

De tuinpoort bestaat uit 2 houten vleugels met hierin 2 smeedijzeren raampjes die langs de binnenzijde van de voortuin kunnen gesloten worden.

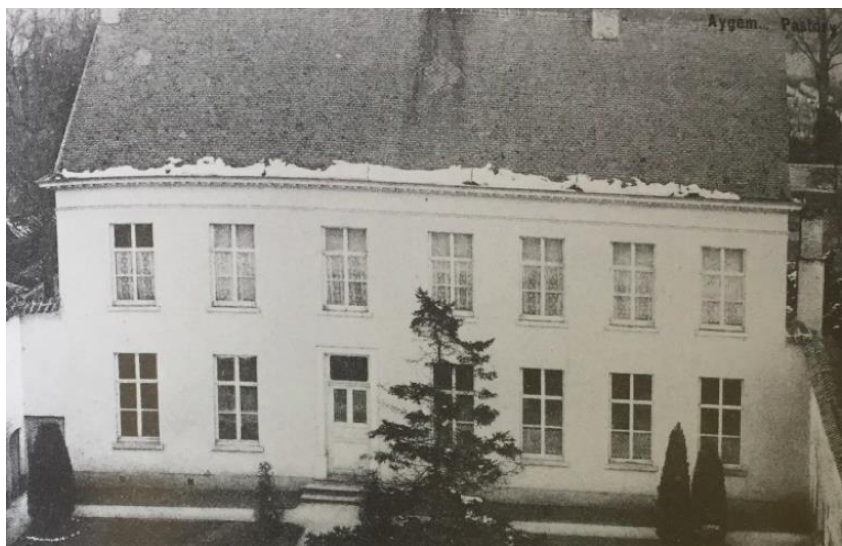
*Afbeelding 10: Frontzicht op de pastorie – postkaart 1919 – vermoedelijk getrokken vanaf de kerktoeren*

Op deze postkaart uit het Interbellum is te zien dat het buitenschrijnwerk wit geverfd was. De voorgevel was glad gepleisterd met 1 moluur net onder de bakgoot. We kunnen tevens opmaken dat de bijgebouwen links en rechts ook wit waren.

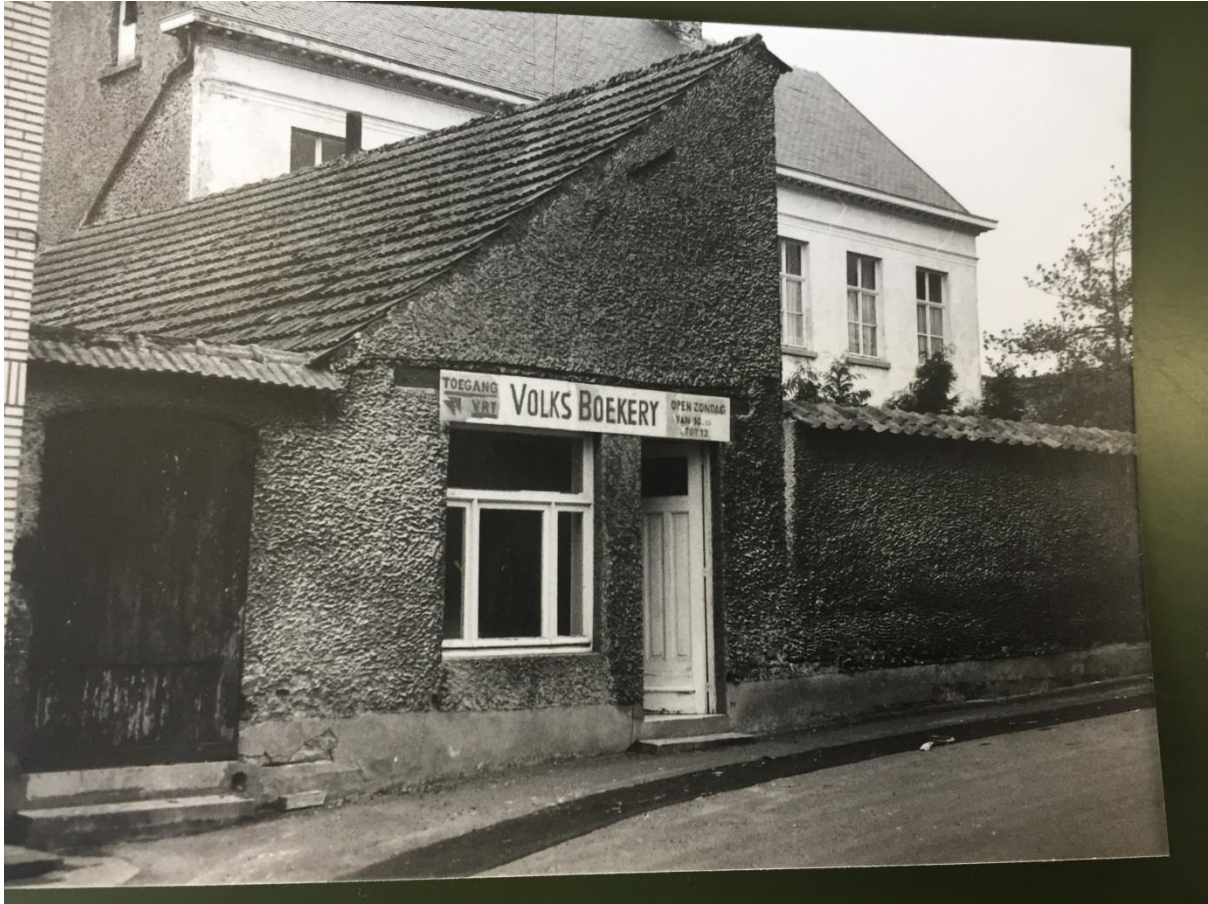
*Afbeelding 13: Frontzicht op het linker bijgebouw van de pastorie dat ooit dienst deed als bibliotheek  
- datum onbekend*

Het bijgebouw links deed ooit dienst als bibliotheek. Het dak van het linker bijgebouw was bedekt met pannen.

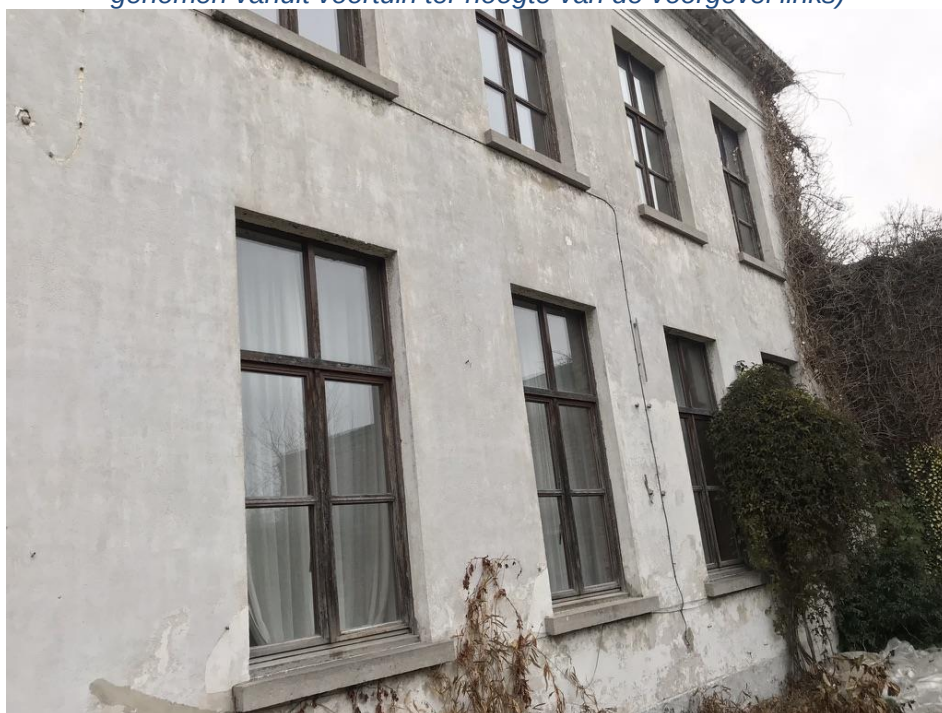
*Afbeelding 26: Voorgevel pastorie – rechts tov van voordeur (foto genomen vanop centrale pad in de voortuin ter hoogte van voordeur)*

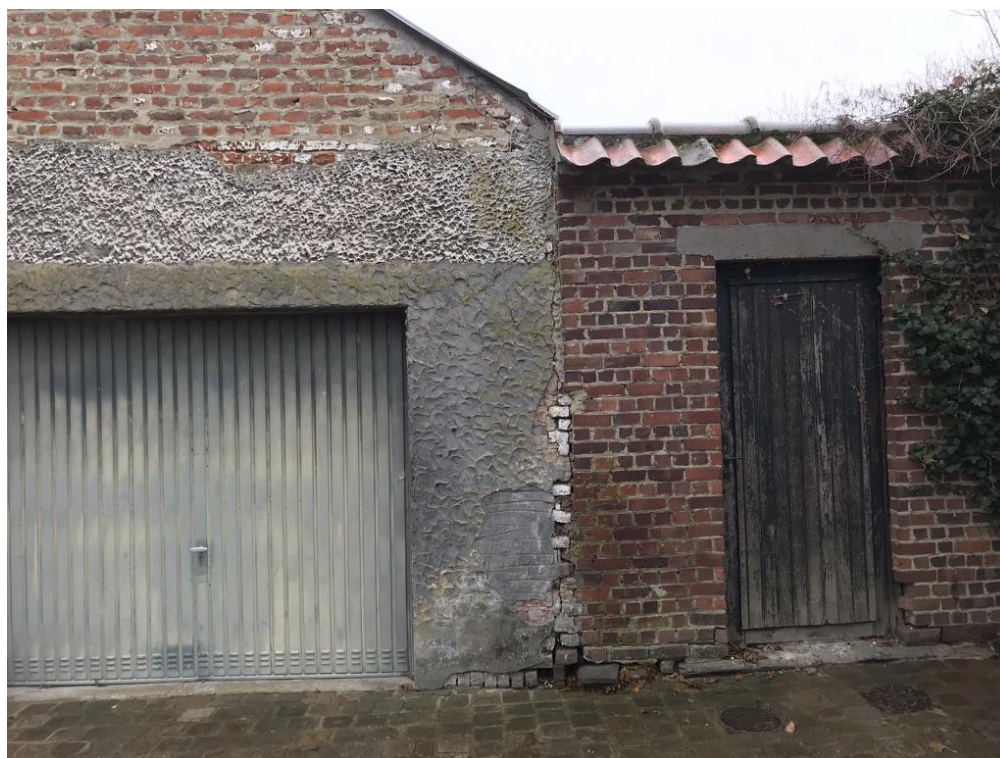
*Afbeelding 36: Garage (rechterbijbouw) en tuinpoort (foto genomen vanop straat thv garage)*

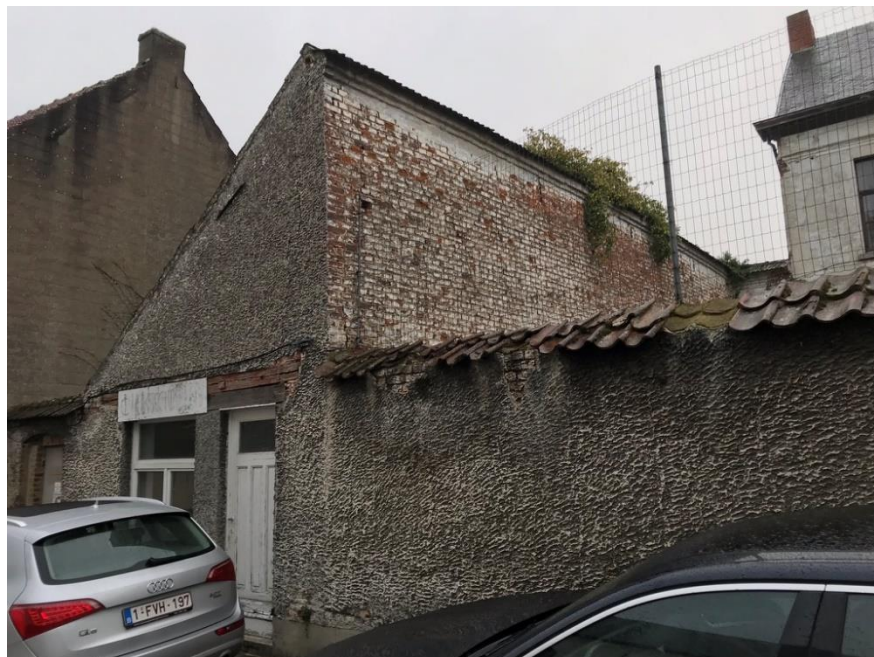
*Afbeelding 38: Linker bijgebouw met rotsbepleistering (straatzijde) (foto genomen vanop straat thv linkerzijde tuinmuur)*

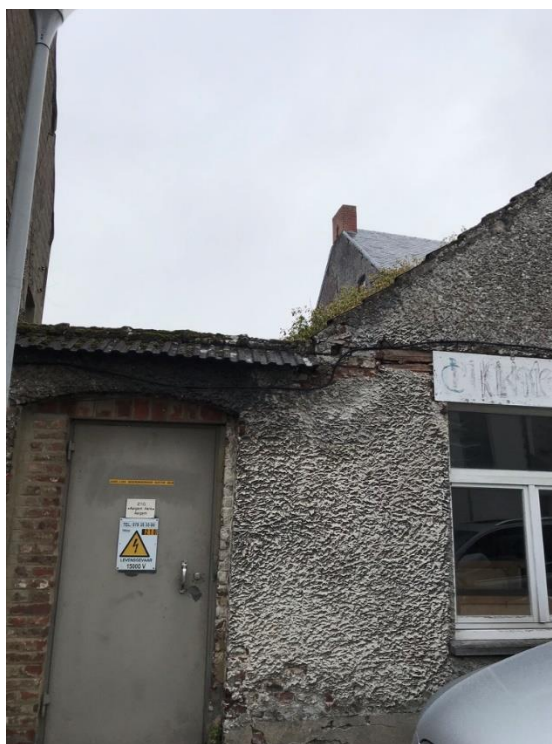
*Afbeelding 39: Linkerbijgebouw (straatzijde) - deur richting hoogspanningscabine in de tuin, deze past niet in het authentieke karakter van de woning (foto genomen vanop straat thv linker bijgebouw)*

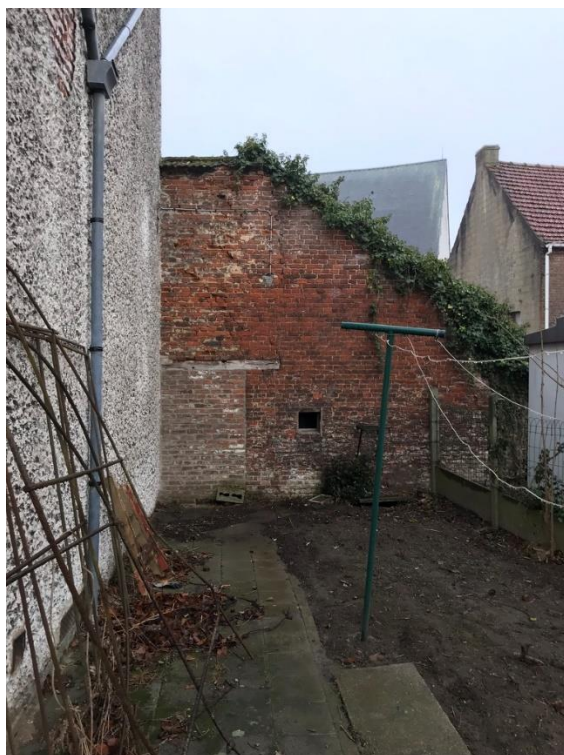
*Afbeelding 43: Linkerzijgevel pastorie - achtergevel linkerbijgebouw. De zijgevel is bezet met rotsbepleistering (foto genomen vanuit de achtertuin)*

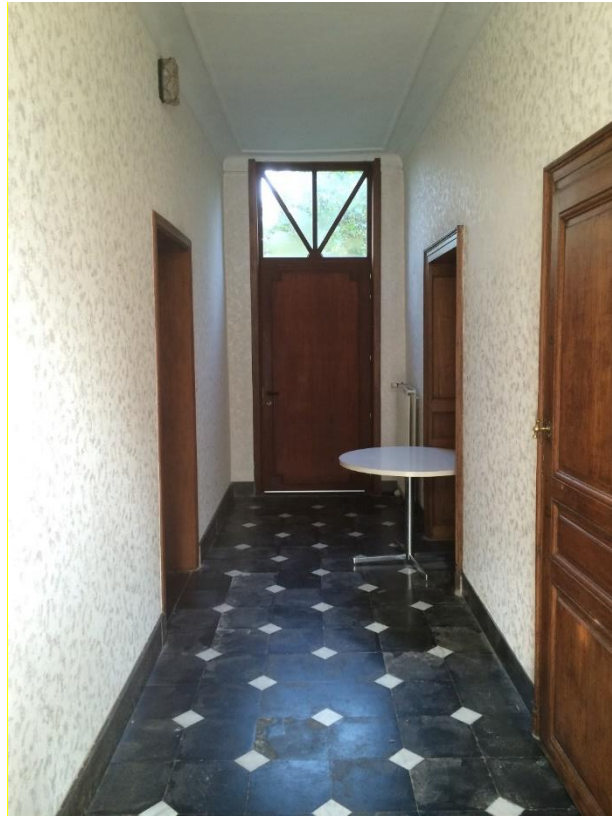
*Afbeelding 55: Gang met 2 overblijvende originele deuren: één deur richting rechterliving D en één deur richting trap (foto genomen vanuit gang C richting de achtertuin) – in de gang beneden is de originele natuurstenen vloer aanwezig en is er thv het plafond eenvoudig stucwerk aanwezig*

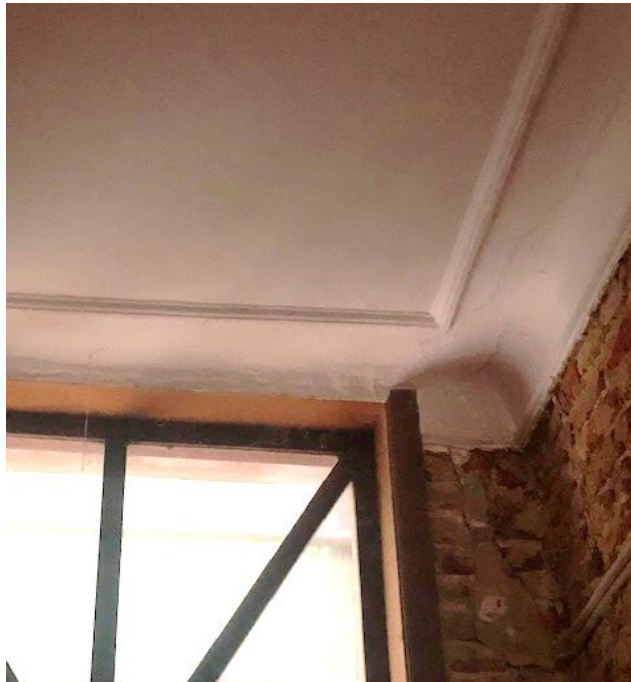
*Afbeelding 56: Achterdeur in de centrale gang beneden - het stucwerk is door het plaatsen van de deur beschadigd. (foto genomen vanuit gang C richting de achtertuin)*

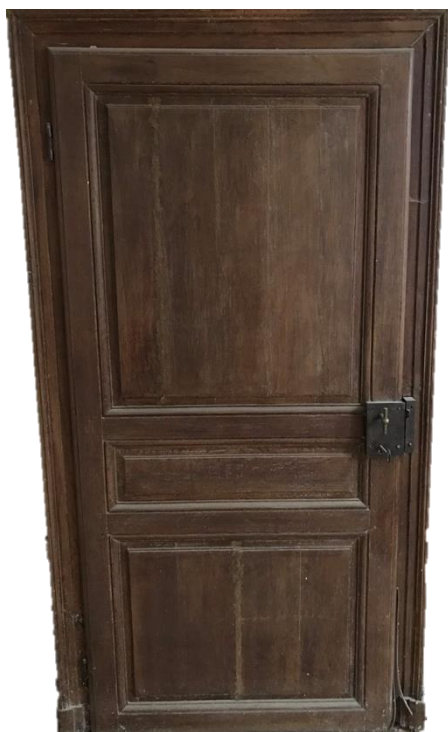
*Afbeelding 57: deur tussen centrale gang en rechtersalon (foto genomen vanuit rechtersalon D)*

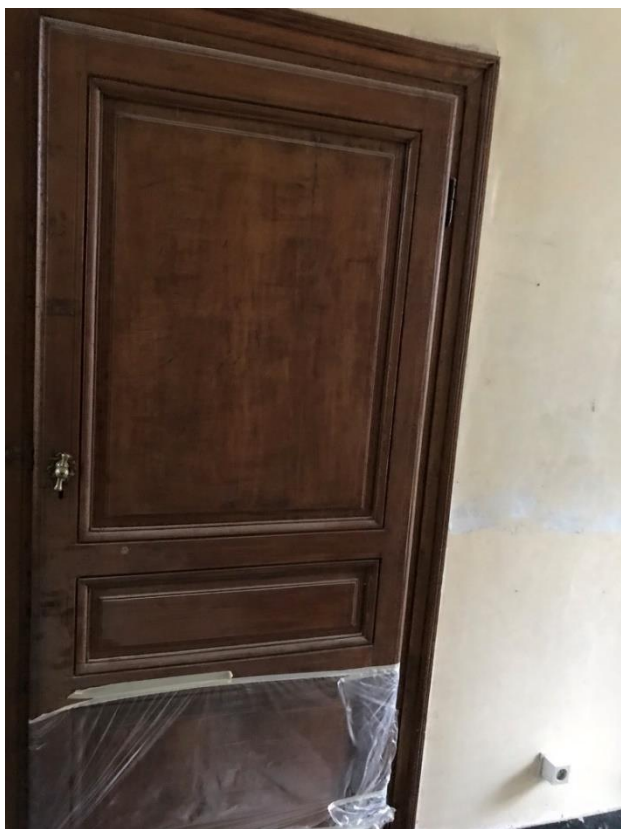
*Afbeelding 58: Trapdeur in centrale gang (foto genomen vanuit gang C) - op de originele deuren zijn geen specifieke elementen te bespeuren naast wat zichtbaar is op de foto's*

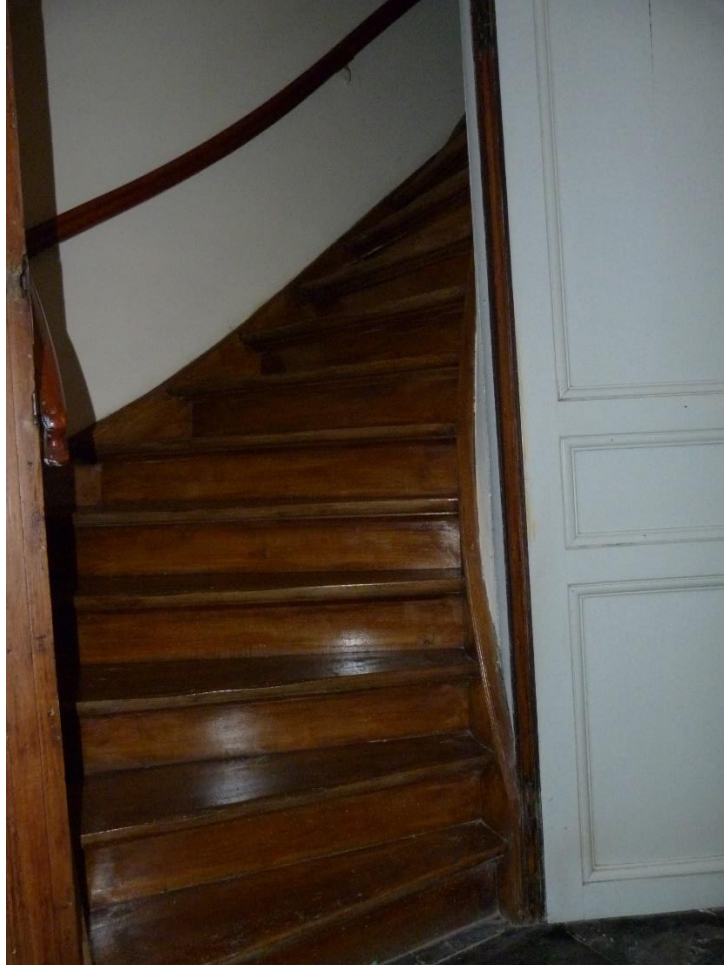
*Afbeelding 59: Authentiek trap vanuit centrale gang richting het eerste verdiep (foto genomen vanuit gang C)*

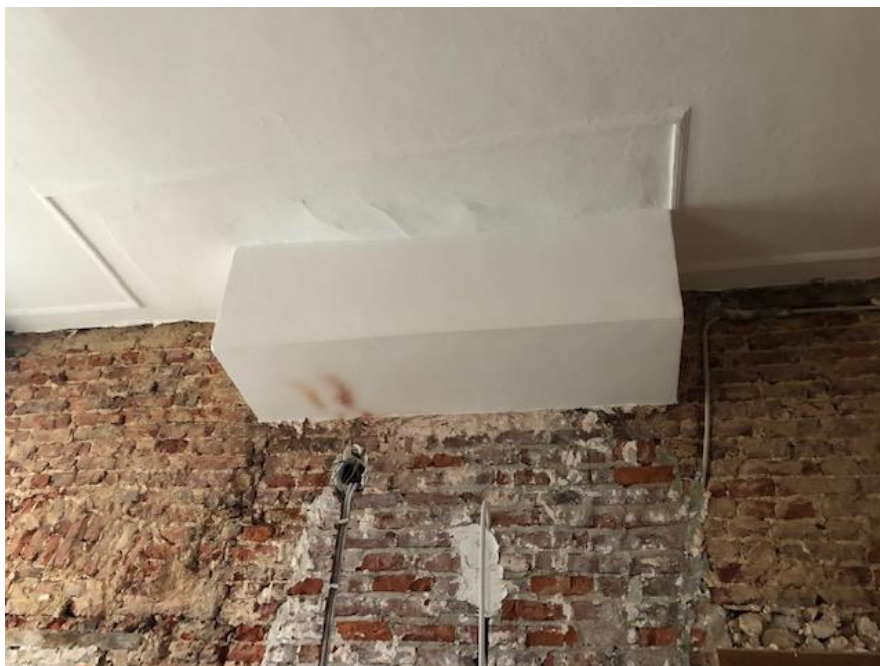
*Afbeelding 61: Keuken met restant van vroegere schouw (zie stucwerk/bak) (Foto genomen vanuit ruimte G richting E)*

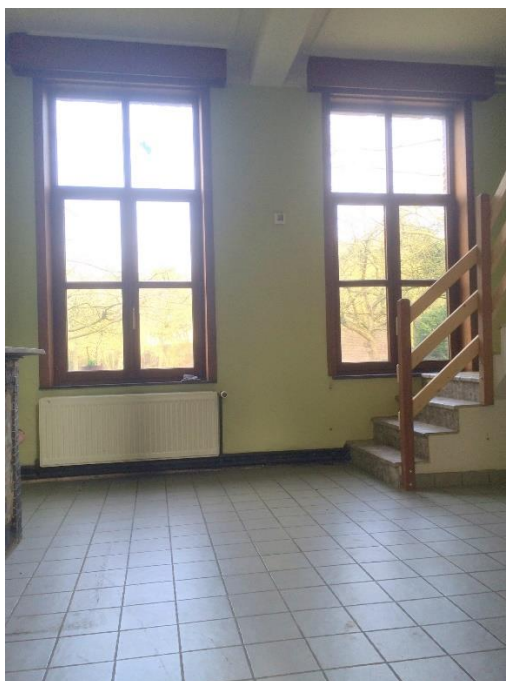
*Afbeelding 63: Wasplaats met later geplaatste trap en tegels(foto genomen vanuit F richting achtertuin)*

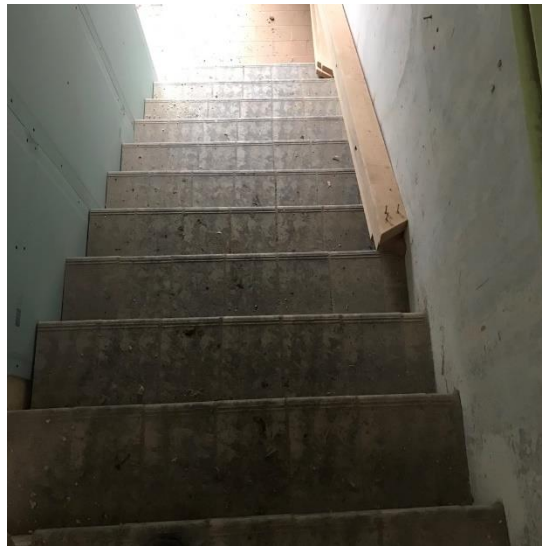
*Afbeelding 65: Niet authentieke bijgeplaatste trap (foto genomen vanuit richting vanuit J richting F)*

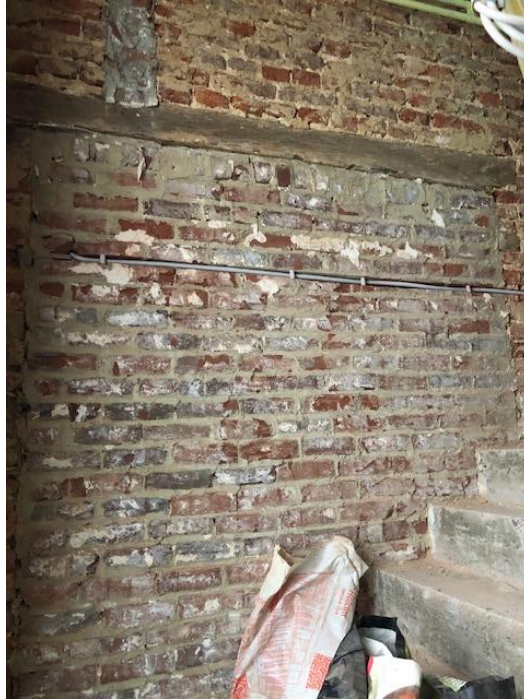
*Afbeelding 66: wasplaats na verwijderen pleisterwerk. Hier was ooit een ruime opening (raam/deur/poort) richting de tuin (foto genomen vanuit F richting trap)*

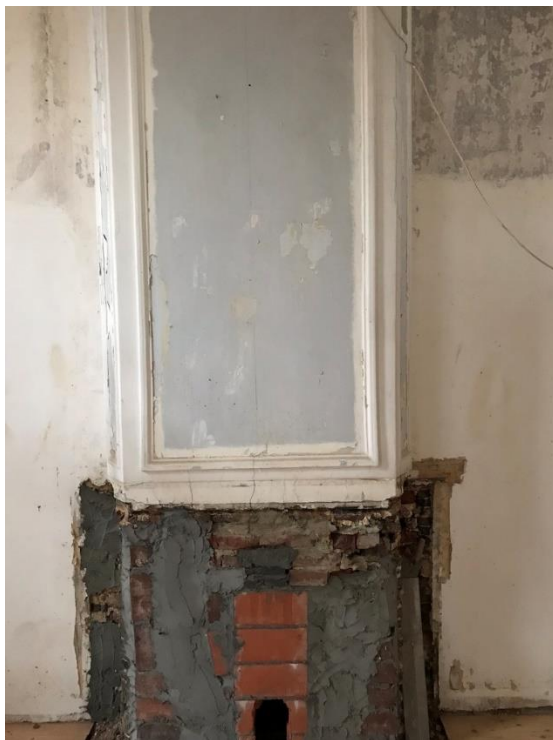
*Afbeelding 68: schoorsteen rechtersalon met origineel stukwerk op bovenste gedeelte (Foto genomen vanuit rechtersalon D)*

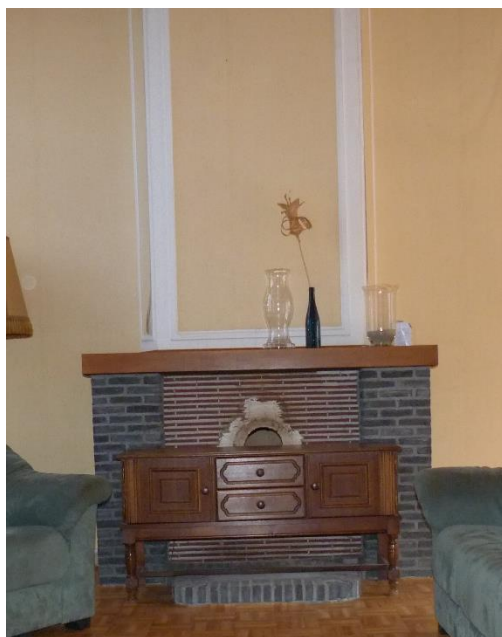
*Afbeelding 69: niet authentieke mantel schoorsteen rechtersalon (foto genomen vanuit rechtersalon D)*

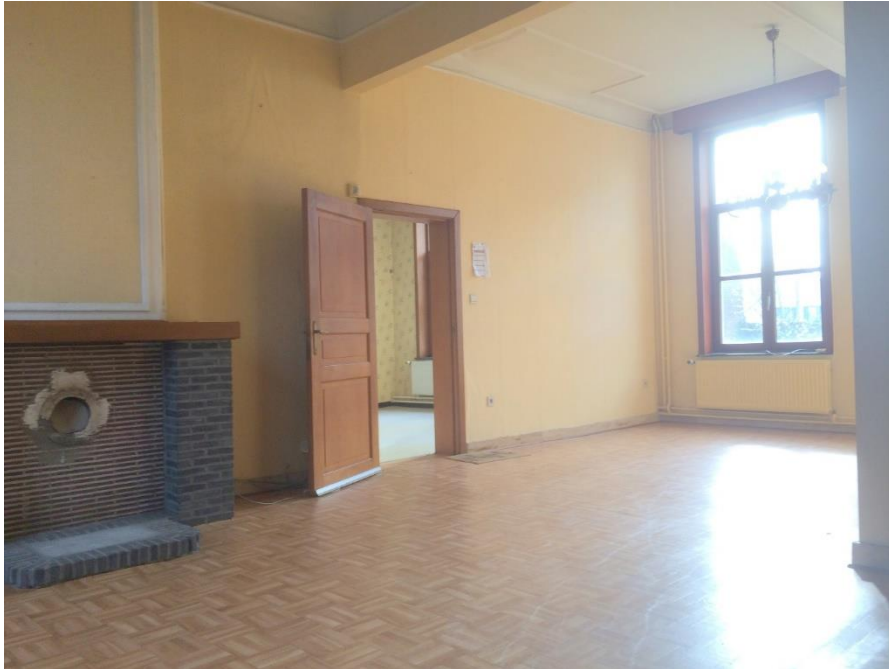
*Afbeelding 72: rechtersalon (foto genomen vanuit D) – op basis van het stucwerk ter hoogte van het plafond rechts is het duidelijk dat ook hier ooit een schouw aanwezig was*

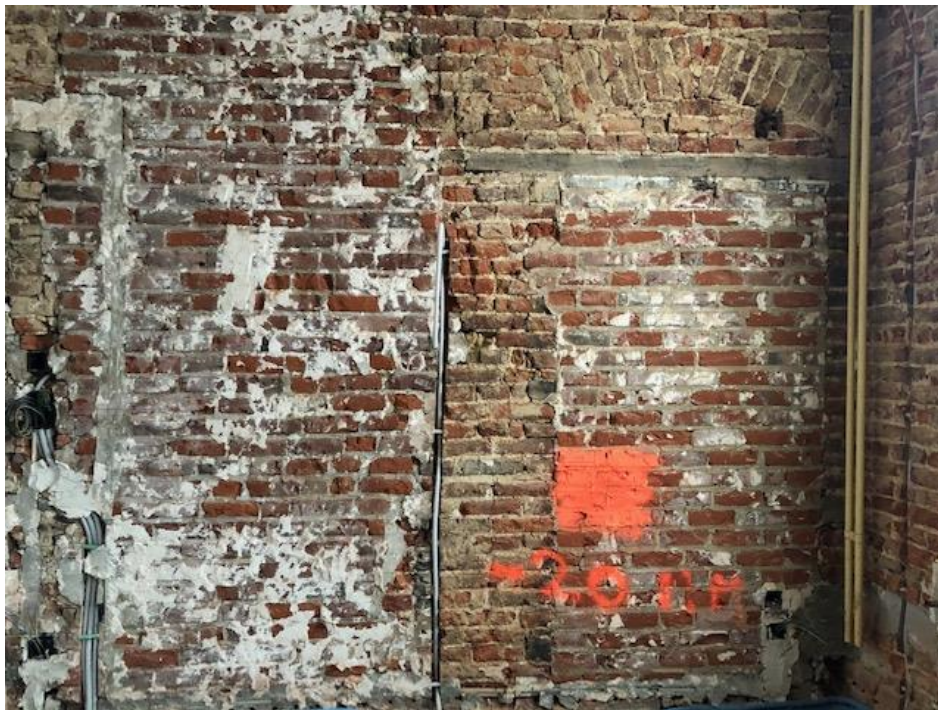
*Afbeelding 73: rechtersalon na verwijderen pleisterwerk - sporen van een vroeger raam of deur werden hier aangetroffen (foto genomen vanuit E richting G)*

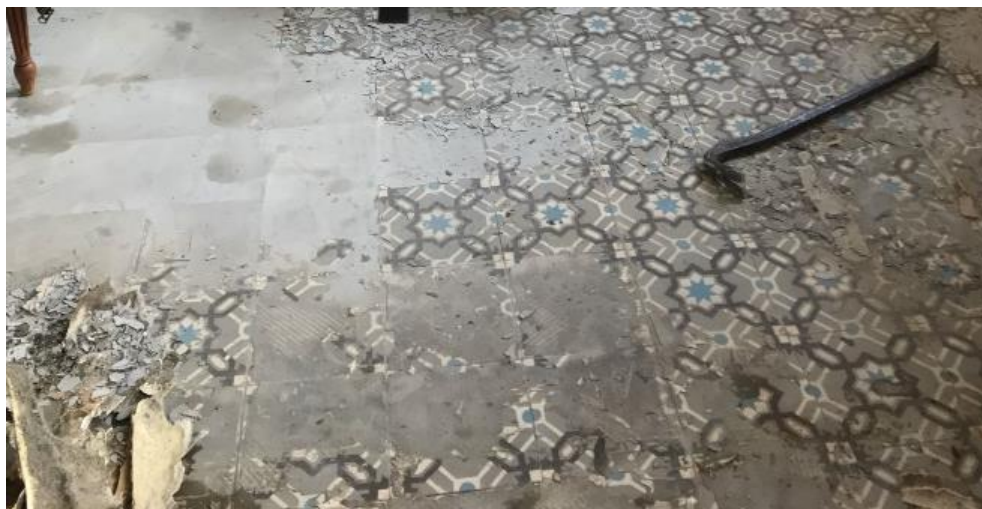
*Afbeelding 76: In ruimte E werden onder de 2 lagen linoleum en een laag egalisé cementtegels aangetroffen. (foto genomen vanuit E)*

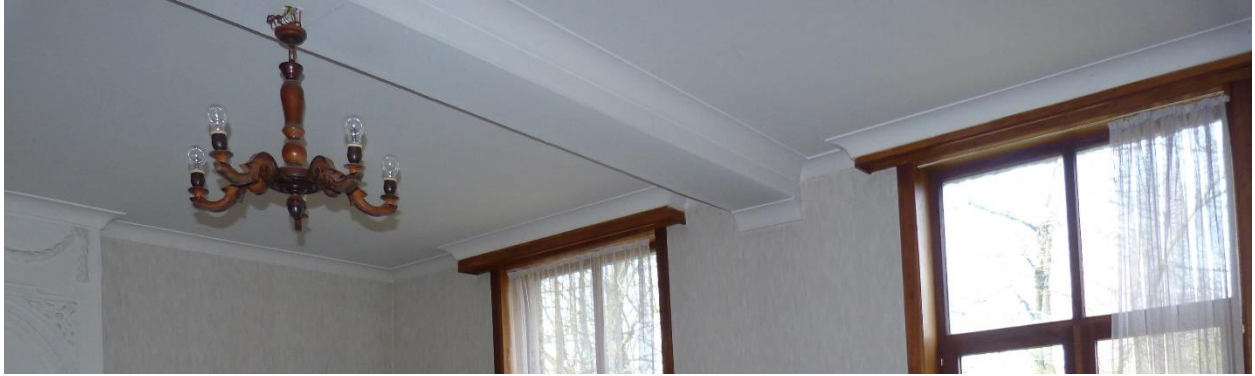
*Afbeelding 80: plafondafwerking linkersalon – niet origineel, bestaand uit gyproc (info van stukadoor)  
– werd ook rondom de gordijnbakken aangebracht ( foto genomen vanuit linkersalon A)*

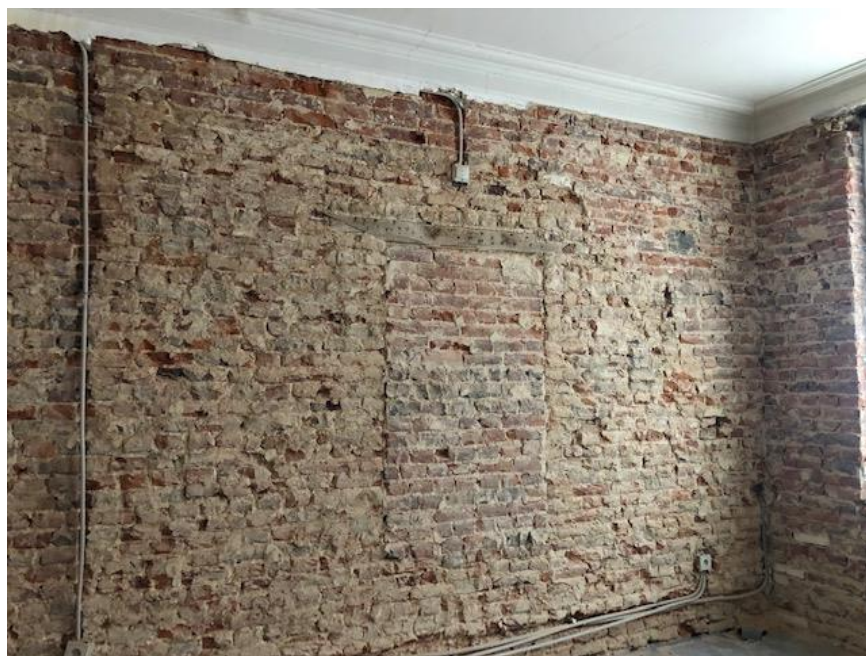
*Afbeelding 83: Muur in kamer 1 na verwijderen pleisterwerk - ooit was een raam aanwezig in deze ruimte ter hoogte van de rechterzijgevel (foto genomen in ruimte M)*

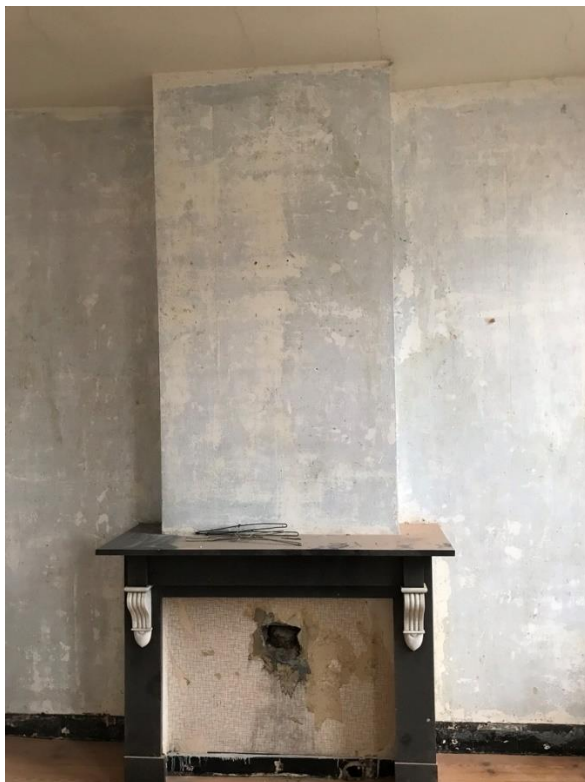
*Afbeelding 845: Schouw en schoorsteenmantel in kamer L zonder stucwerk op plafond. (foto genomen vanuit L) Ook in deze ruimte werd de plankvloer teruggevonden.*

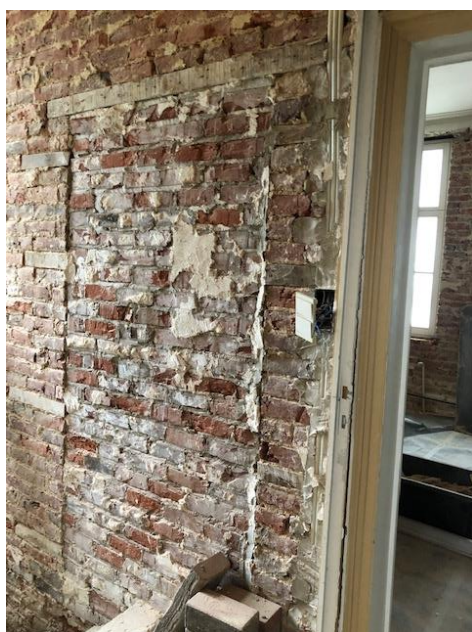
*Afbeelding 85: Centrale gang ter hoogte van nieuwe trap ter hoogte van kamer M - ooit bevond de deuropening naar kamer M zich iets meer richting de zijgevel - deze is hoogstwaarschijnlijk verplaatst bij het plaatsen van de meer recente trap (foto genomen vanuit gang J)*

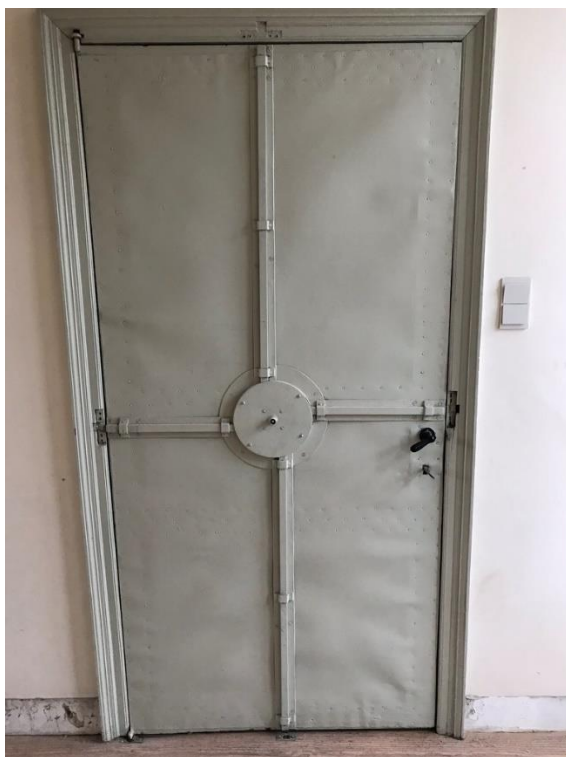
*Afbeelding 86: Verstevigde deur bovenaan trap vanuit centrale gang – deze is niet meer functionerend - ook hier werd een plankvloer, net als in ruimtes H, I, L, M, blootgelegd (Foto genomen vanuit gang J)*

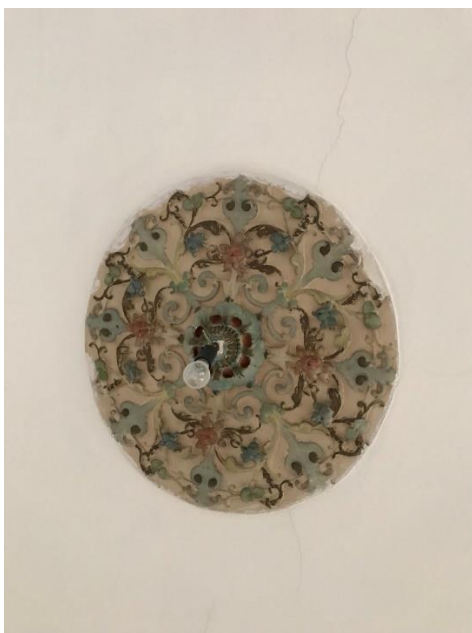
*Afbeelding 90: ornament op plafond grote slaapkamer (foto genomen in ruimte I)*

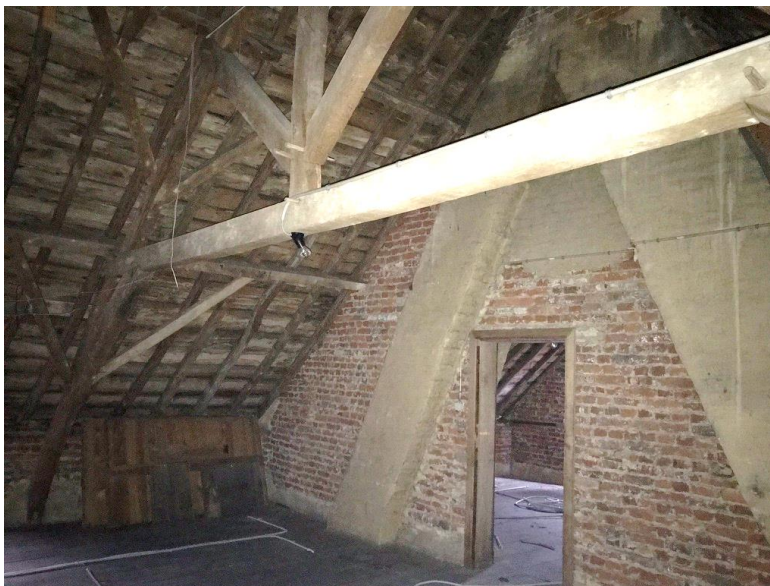
*Afbeelding 92: Zolder en gebinte*

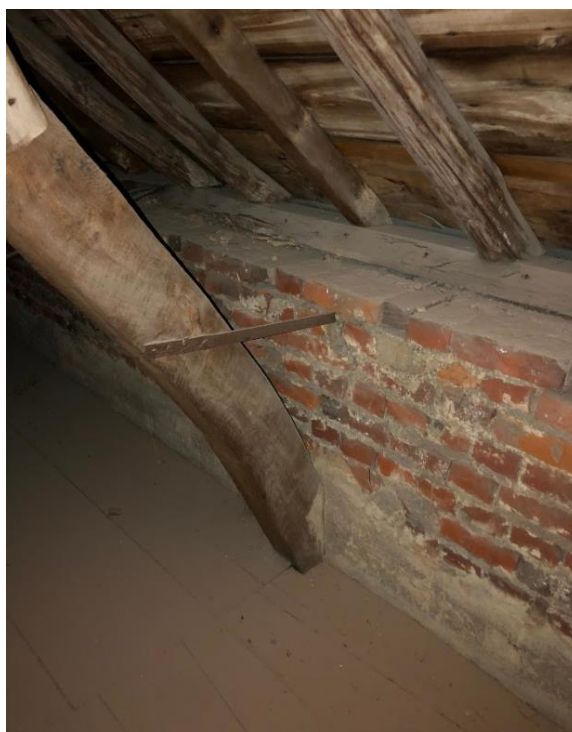
*Afbeelding 93: Metalen structuren verbinden de buitenmuren met het gebinte. Het houten gebinte is op deze manier cruciaal voor het samenhouden van de woning.*

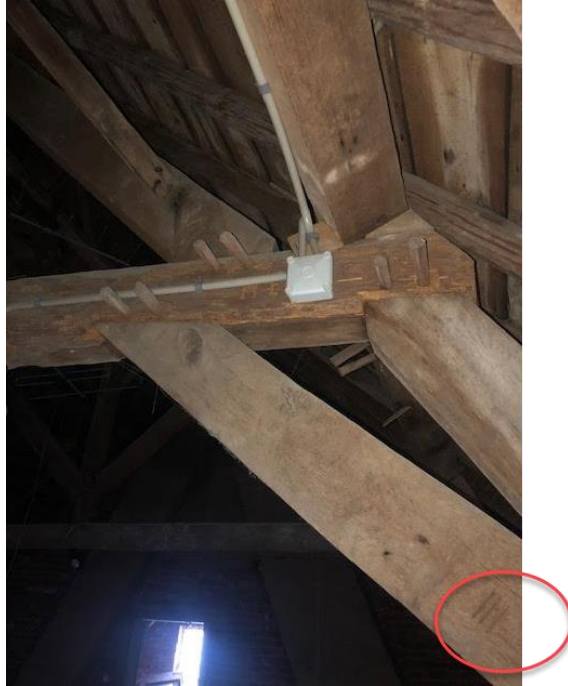
*Afbeelding 96: Gebinte met nummering 3 en de typische pinnen om het geheel samen te houden. Daarnaast is er een electriciteitskabel aangebracht op het gebinte.*
