## Beheersplan

### Pastorij Sint-Elisabethparochie Zoersel

6.04.2020

Pastorij Zoersel

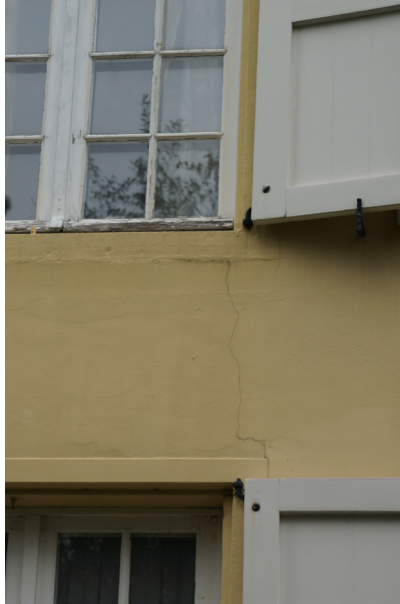
Afbeelding 134.  
Vochtschade op het raamtablet en afbladderende verf op de onderdorpel.

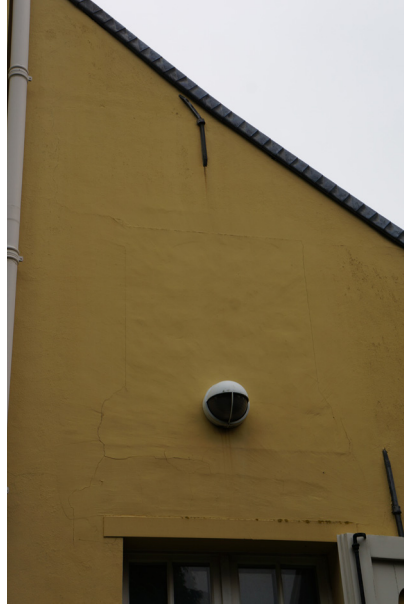
Afbeelding 135.  
Vochtschade op de plint door het ontbreken van een opkant.

De bestrating met betonklinkers is in orde. Er ontbreekt een opkantje in aansluiting met het opgaand muurwerk met wateroverlast en schade aan de afwerklagen van de plint tot gevolg. De tuinaanleg en de boomgaard maken onlosmakelijk deel uit van de erfgoedomgeving en zijn geschiedenis en zijn zowel vanuit historisch als ecologisch standpunt waardevol. De bomen en struiken zijn sterk uitgegroeid en plaatselijk verwilderd. In de tuin staan de restanten van de voorstuwing van een Duitse V2-raket. Het relict werd geschilderd met een roestwerende verf maar de roest begint al terug door te bloeden. Plaatselijk zijn er al doorroestingen. De binnenzijde is sterk roestig. Het relict is onlosmakelijk verbonden met de geschiedenis van de pastorij en kan best in situ bewaard worden.

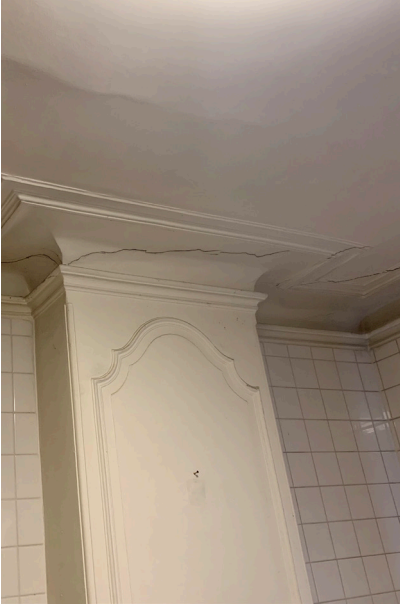
Afbeelding 143.  
Barsten door houtwerking.

Het oorspronkelijke binnenschrijnwerk met zijn hang- en sluitwerk bleef grotendeels behouden en is structureel in orde. Door het werken van het hout ontstaan er spleten tussen de deurpanelen en hun sponningen. Het verfsysteem scheurt in. Een aantal deuren hangen licht af. Op de eerste verdieping werd de onderregel van de deuren ingekort in functie van de verhoogde vloer.<sup>17</sup>

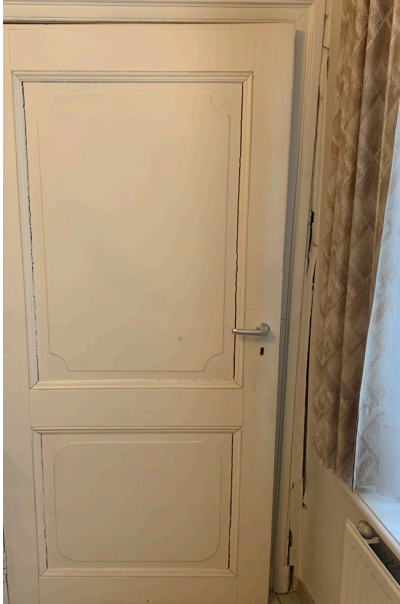
Afbeelding 144.  
Reparatie aan de deur tussen  
K0.02 en K0.03.

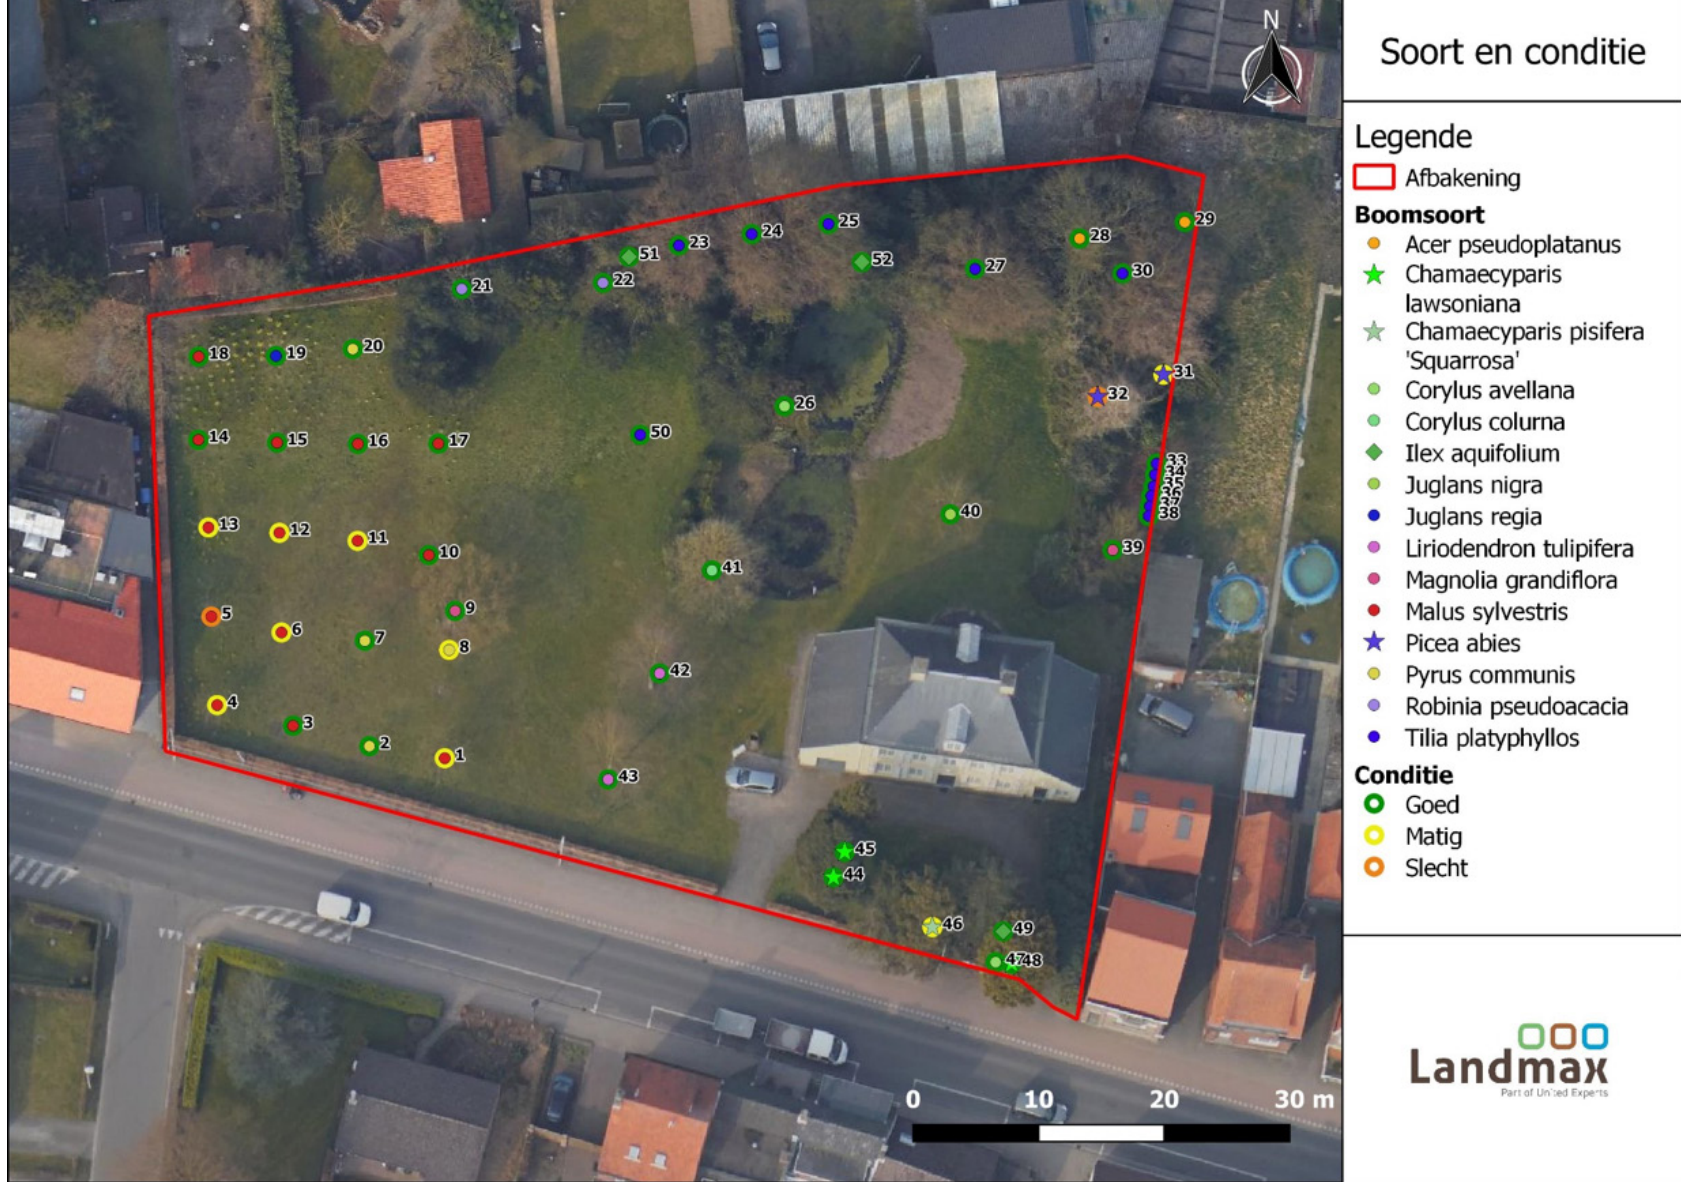
145

Afbeelding 145.  
Boomsoorten en hun conditie.

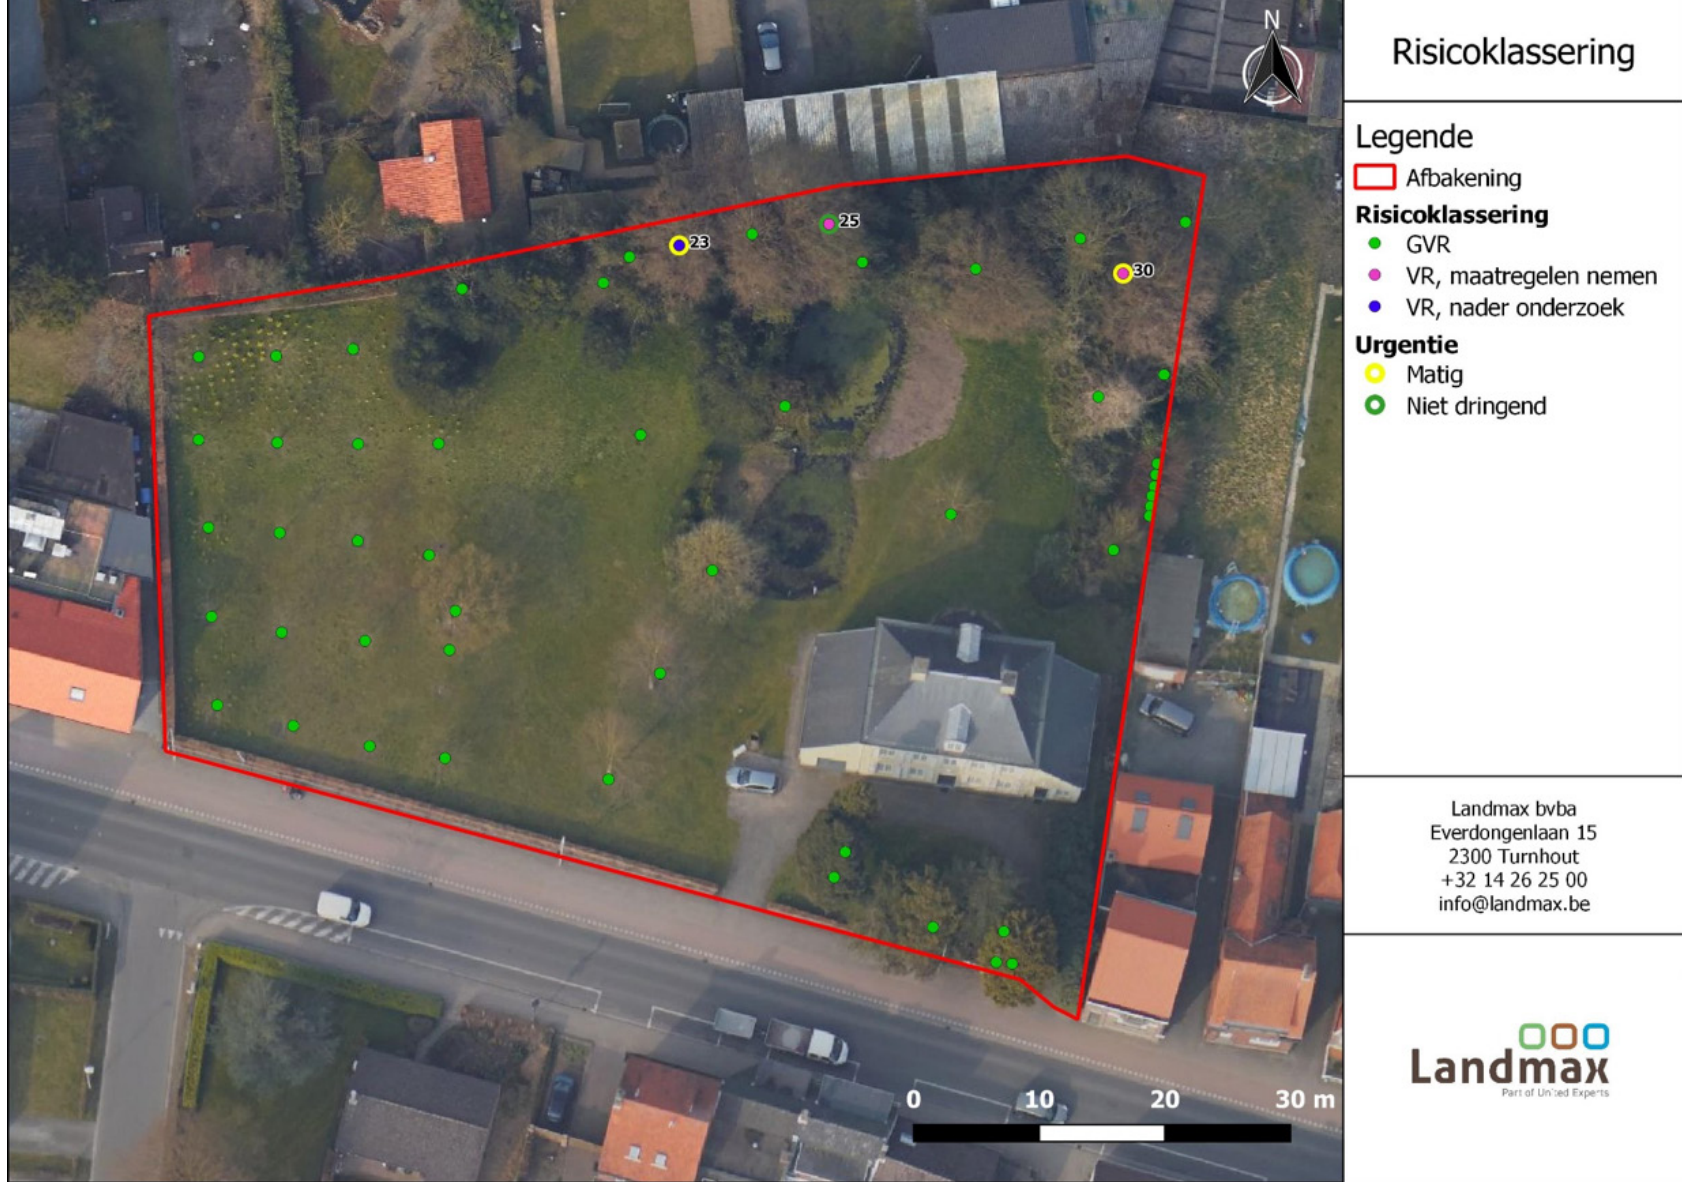
146

Hieronder worden overzichtstabellen weergegeven zodat er een beeld van de algemene toestand van het bomenbestand verkregen wordt. Bomen met een verhoogd veiligheidsrisico (VR) bezitten gebreken die de stabiliteit verlagen of de breukgevoeligheid verhogen. Deze gebreken gaan van dode takken tot inrotting en holtes. De conditie (vitaliteit) van een boom staat hier los van en geeft weer hoe goed een boom op deze gebreken kan reageren.

Afbeelding 146.  
Risicoklassering van bomen en de urgentie van de te nemen maatregelen.
