# 608 WATERTOREN UMICORE

Watertorenstraat 33 | 2250 Olen

## BEHEERSPLAN

Opgemaakt door **ARAT architecten**

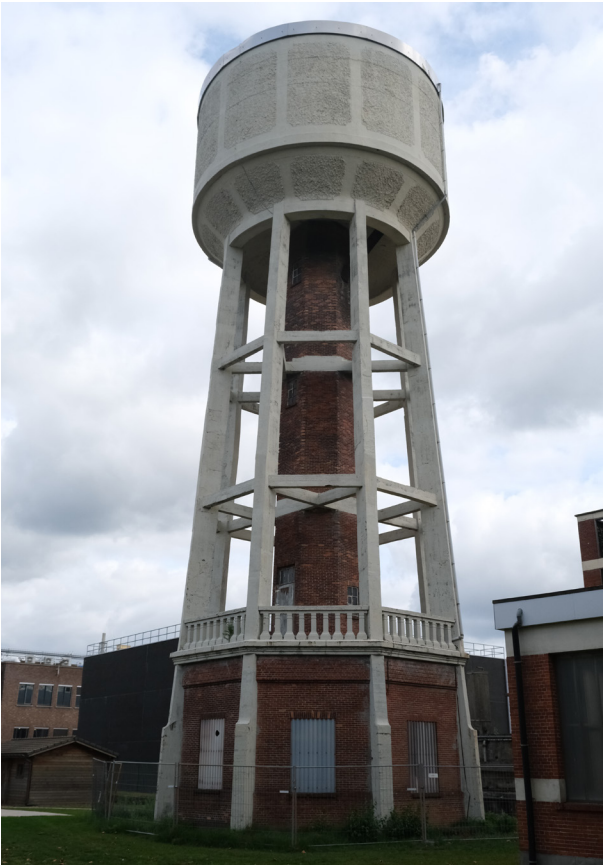
afb. 32: De watertoren Umicore in Olen, huidige toestand 2019-09-18

Volgens het beschermingsdossier van de Watertoren Umicore in Olen, opgemaakt door het Agentschap Onroerend Erfgoed op 6 december 2016, bevindt het monument zich in relatief goede bouwfysische toestand. Daarnaast is het wel duidelijk dat de laatste grote onderhoudswerken lang geleden gebeurden. De huidige toestand (2019) toont een aantal gebreken die grondig gerestaureerd moeten worden.

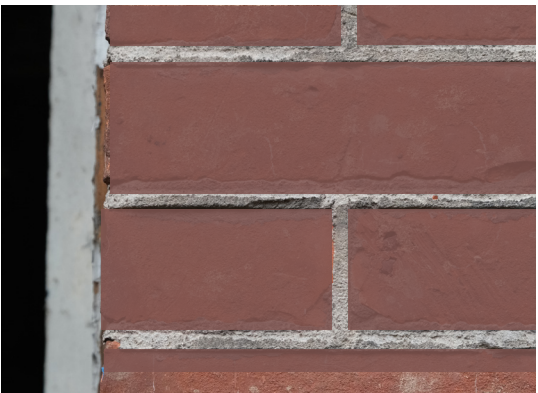
Aanvankelijk waren de knipvoegen bij de bakstenen aan de bakstenen basis afgewerkt met rood langs de zijanten, zodat de machinale steen een strakkere aflijning kreeg. Sporen van de rode afwerking zijn nog goed zichtbaar, maar door het degraderen van de schildering kreeg de gevel een ander uitzicht dan weleer. Om de impact van dergelijke schildering te tonen is hieronder een simulatie van het metselwerk gemaakt, hoe het eruit zou zien na schoonmaken en punctueel herstellen van de knipvoegen en het hernemen van de roodschildering

afb. 51: Simulatie knipvoegen met roodschildering.

- j.    Herstel van knipvoegen
- k.    Herstel roodschildering langs knipvoegen

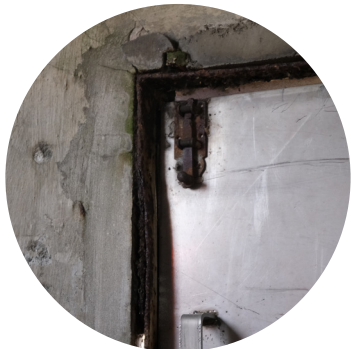
afb. 54: Sluitwerk aan deur  
bovenaan dakconstructie

- a. Hang- en sluitwerk ontroesten, herstellen (koperen deurkruk aan inkom behouden)
- b. Stalen onderverdeling van vensters ontroesten, herstellen en schilderen in passende kleur
- c. Vervangen van deur bovenaan in lantaarn door een passender exemplaar

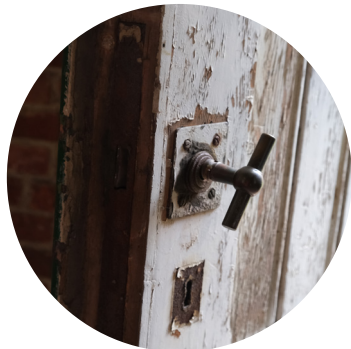
afb. 55: Sluitwerk aan inkomdeur

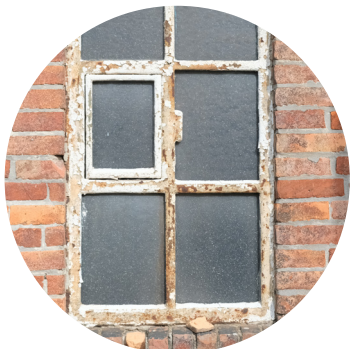
afb. 59: Stalen onderverdeling vensters

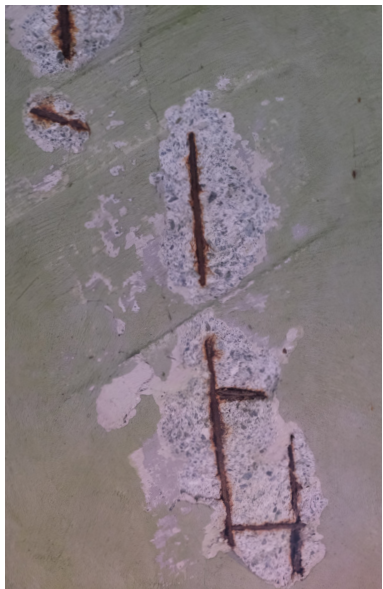
afb. 57: Geroeste wapening aan betonnen  
plafond dak.

- d. Herstel vrijgekomen wapening

Of de wapening volledig vrijgemaakt moet worden, hangt af van de situatie, het schadeproces, het type herstelmortel, de hersteltechniek, de diepte van het carbonatatiefront, het chlorideprofiel en de uiteindelijke betondekking na herstelling. Als het carbonatatiefront het wapeningsstaal bereikt heeft, moet het beton zo diep als nodig worden weggehaald. Licht de wapening grotendeels in de gecarbonateerde zone, dan moet het beton uitgehaald worden tot achter de wapening.<sup>20</sup>

- i. Herstelling en bescherming van vrijgekomen wapening
- ii. Behandelen van vrijgekomen wapening tegen corrosie
- iii. Stabiliteitsstudie indien sectie van wapeningsstaal zichtbaar is verminderd (i.f.v. vervanging wapening of bijkomende maatregelen)
- iv. Plaatsen van hechtprimer en actieve beschermingsprimer in afwachting van verder herstellingswerken (beschermt wapening tegen corrosie en verbetert hechting met (later) aan te brengen reparatiemortel)

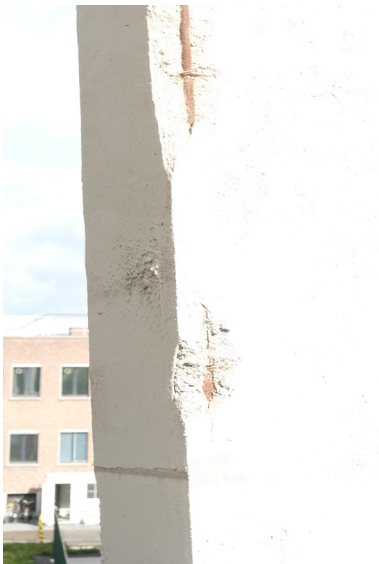
afb. 58: Geroeste wapening  
aan betonskelet.

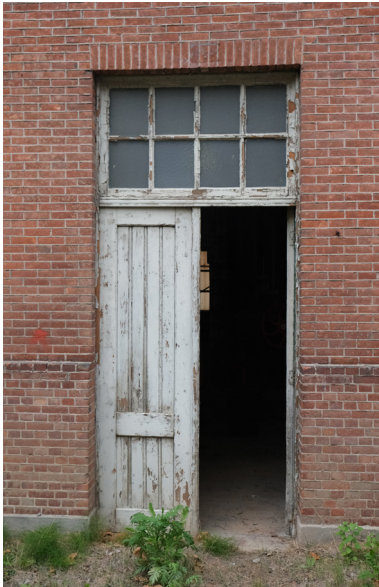
afb. 60: Inkomdeur.

- a. Verwijderen van platen voor vensters
- b. Nazicht en herstellingen aan het schrijnwerk van ramen en deuren
- c. Schilderen van schrijnwerk in passende kleur, bepaald door stratigrafisch onderzoek
- d. Vervangen van buitendeur boven aan bakstenen basis
- e. Vervangen van buitendeur van de lantaarn top door een passender exemplaar

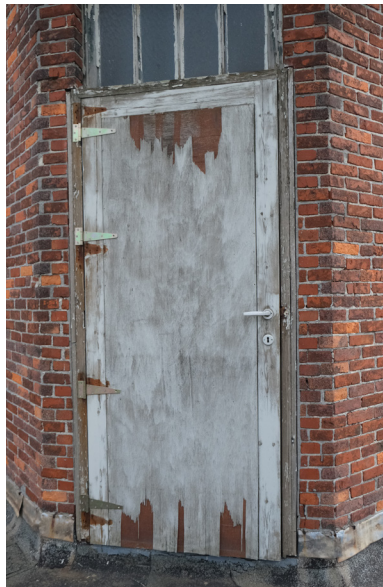
Het schrijnwerk kan een opknapbeurt gebruiken. De afgeleefde buitendeuren boven de bakstenen basis en lantaarn hebben geen erfgoedwaarde en worden bij voorkeur vervangen door een passender exemplaar. Het achterzetraam in plexiglas achter het gehamerd glas aan de beneden vensters zijn een storend element. De voorkeur gaat uit naar het verwijderen van dit achterzetraam. De mastiek aan de vensters zijn ook sterk gedegradeerd. Tenslotte is het grote deel van metalen onderdelen, nl. leidingen, machinerie, stalen onderverdeling van de vensters, toe aan een metaalveredelde behandeling tegen corrosie. Deze elementen zijn sterk verroest.

afb. 61: Te verwijderen deur boven aan  
bakstenen basis.

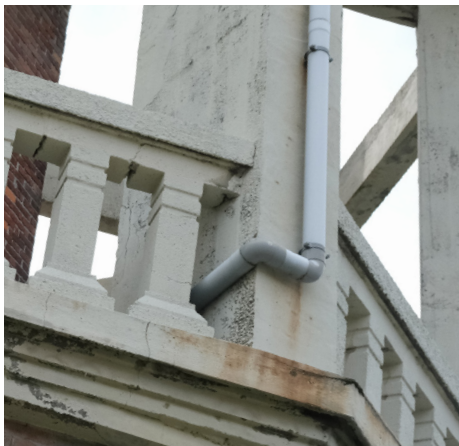
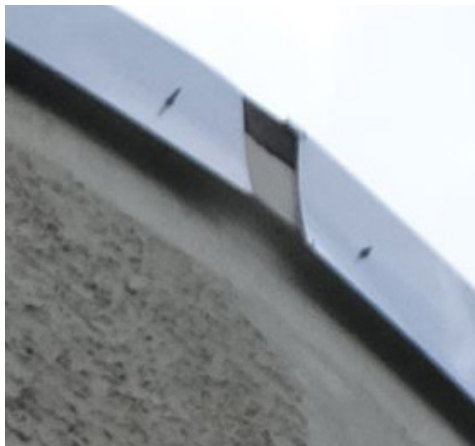
afb. 63: Opening in metalen kuiprand met zicht op betonnen kuiprand

- a. Verwijderen van storende kuiprand
- b. Zichtbaar laten van bestaande betonnen kuiprand (afb. 63)
- c. Vervangen van huidige opstand door discreter metalen profiel
- d. Regenwaterafvoer als storend element aan buitenzijde te verwijderen
- e. Plaatsen van regenwaterafvoer langs binnenzijde van de watertoren
- f. Jaarlijks schoonmaken van de regenwaterafvoeren
- g. Nazicht en verstevigingen van de regenwaterafvoeren

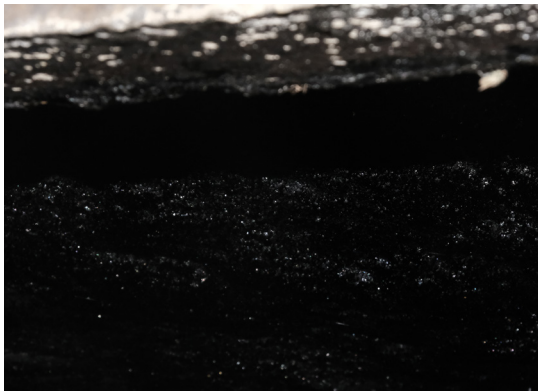
De betonnen Intze 1-kuip is langs de binnenzijde gecarboniseerd. Er werd reeds een beschermende peklaag aangebracht.

afb. 65: Interieur kuip, toestand 2019-09-17

- i. Punctueel herstel
- ii. Herstellingen naar bevindingen van vooronderzoek ((zie (2) op pagina 61)

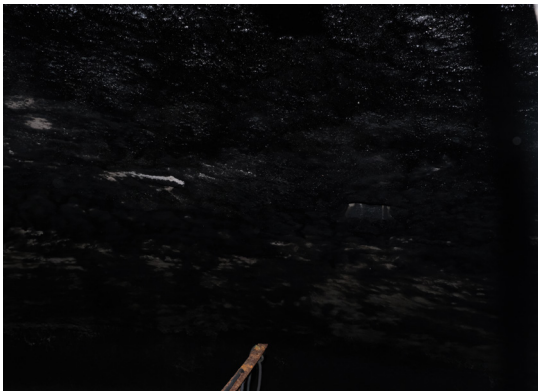
afb. 64: Interieur kuip, toestand 2019-09-17

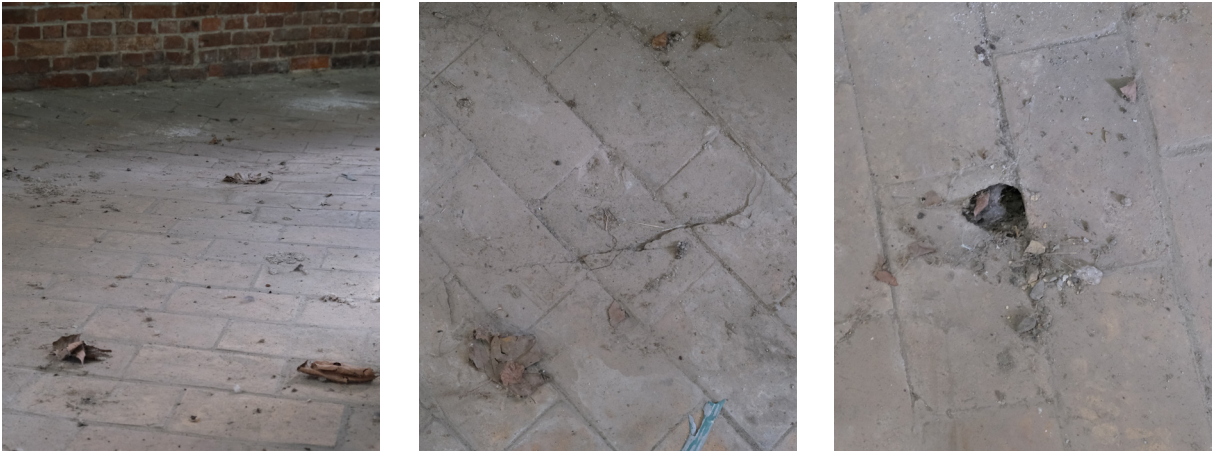
De vloer vertoont geen ernstige gebreken maar vertoont wel licht vormverlies door afschilfering en plaatselijke lacunes. Er bevindt zich echter een verzakking in de vloer aan de zijde van de inkom.

- a. Periodiek onderhoud van de vloeren
- b. Herstellen en herinvullen van beschadigde tegels in inkomhal watertoren
- c. Lacunes in vloer aanvullen naar oorspronkelijk model
- d. Herleggen van vloer en verhelpen van de verzakkingen in de zandbeddingen

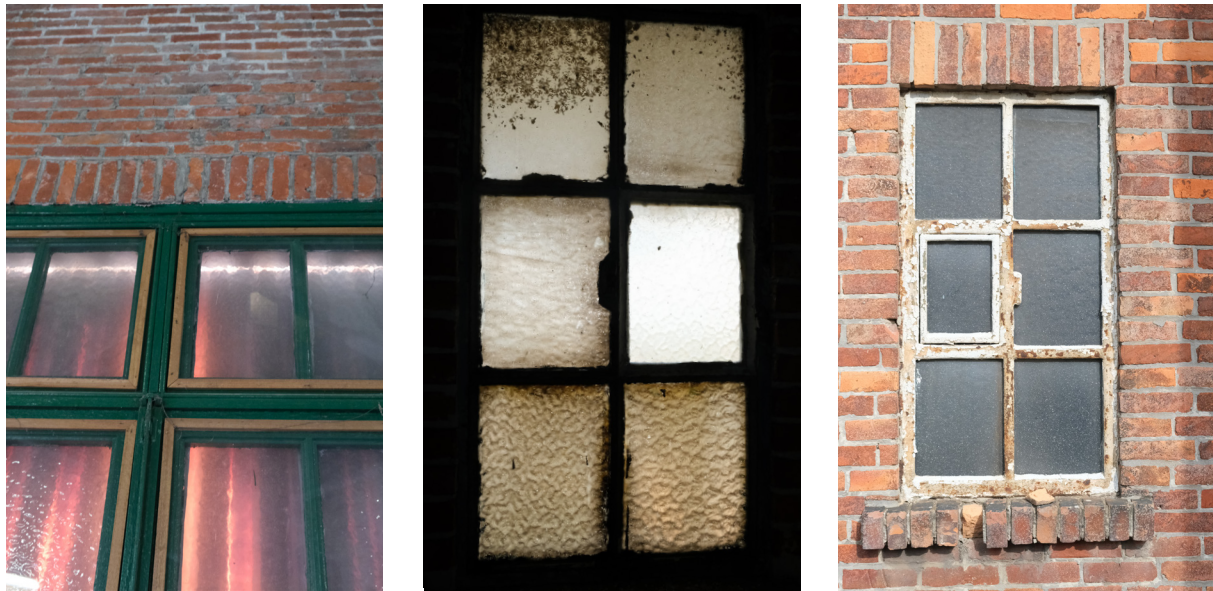
De vensters in gehamerd glas bevinden zich in een redelijke goede staat. In de bakstenen sokkel bevatten de grote vensters een achterzetraam in plexiglas. Dit is een storend element en dient men te verwijderen. Het glaswerk aan de buitenzijde wordt bedekt door een recente plaat, deze dient men ook te verwijderen. De vensters in gehamerd glas zijn beeldbepalend voor het gebouw en zijn typisch voor de tijdsperiode. Het gehamerd glas is vermoedelijk nog authentiek.

- a. Onderhoud glasramen
- b. Herstel gehamerd glas naar oorspronkelijk model
- c. Systematisch vernieuwen van mastiekbad
- d. Vervangen van sterk gedegradeerde mastiek
- e. Verwijderen van achterzetbeglazingen

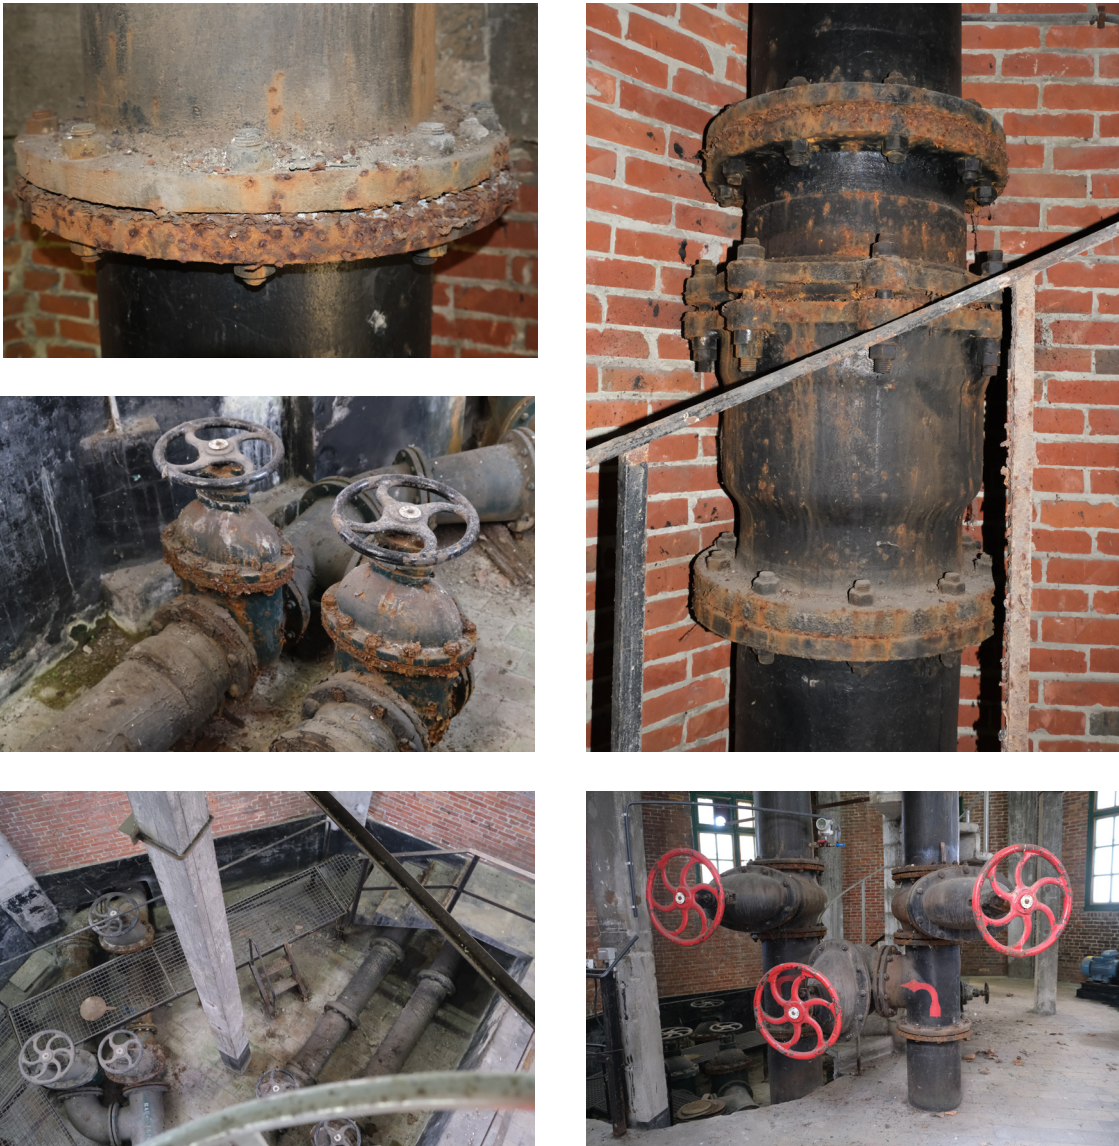
De onderdelen van de machinerie en stalen standleidingen zijn sterk verroest. De verroeste onderdelen dienen een metaalveredelende behandeling te krijgen.

- a. Behandeling van metalen onderdelen (leidingen,...) tegen corrosie met metaalveredelde behandeling
- b. Behandeling van stalen trapreling tegen corrosie
- c. Voorzien van beschermde oppervlaktebehandeling (naar noodzaak)
- d. Nazicht en reiniging van machinerie
- e. Herschilderen in passende kleur van kleppen, hendels en originele onderdelen in kleur
- f. Opkitten van de flens-naden bij machinerie en standleidingen
- g. Jaarlijkse visuele controle, schoonmaak en punctueel herstel
