**Parochiehuis Heultje**

Heultjesdorp 1  
2260 WESTERLO

12681-2019-B Parochiehuis Heultje 2260 WESTERLO

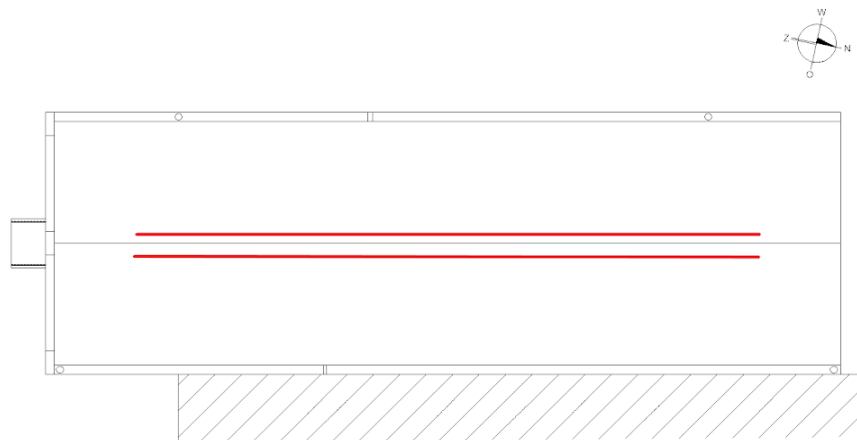
Een pan aan de westzijde van de topgevel is gescheurd.

Aan de noordwesthoek zijn enkel pannen uitgezakt omdat ze onderaan onvoldoende zijn ondersteund waardoor ze niet rusten op de panlat.

De pan met de topgevel is losgekomen van de onderliggende mortelaanwerking. De gebreken hebben vochtindringing tot gevolg. De uitgezakte pannen werden teruggeschoven maar zullen terug uitzakken.

### A2019/01 Het dak en de aansluiting met de topgevel herstellen ( zie ook A2019/09).

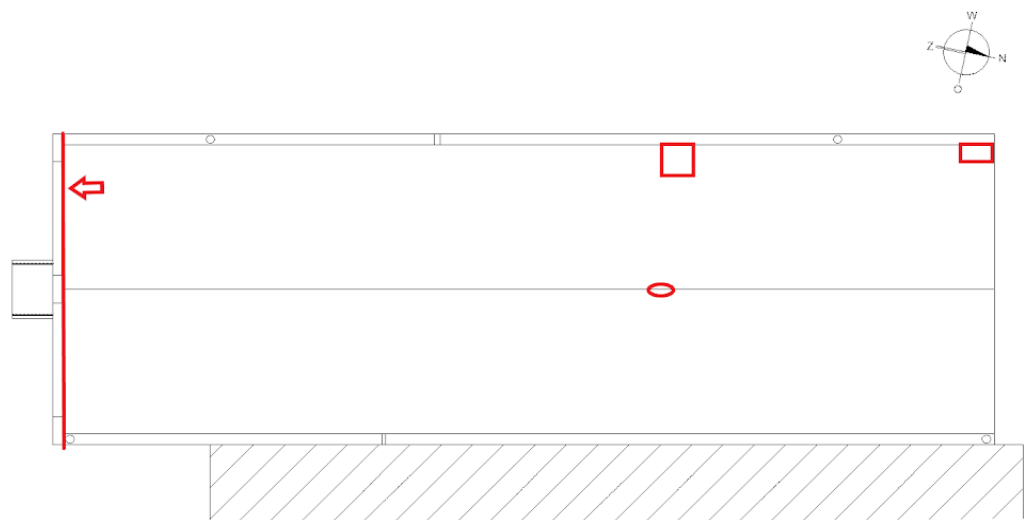
De mortelaanwerking tussen de pannen en de zuidelijke topgevel is grotendeels losgescheurd met vochtindringing tot gevolg. Aan de westzijde groeit er een struik in het steenwerk, welke op termijn schade zal veroorzaken.

Weggevalle mortelaanwerking met plantengroei tot gevolg.

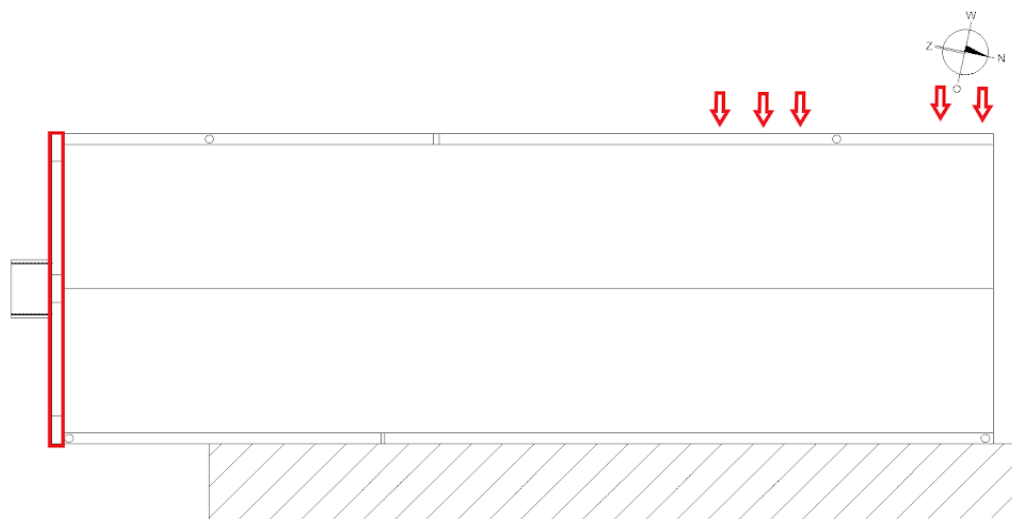
*Losgescheurd voegwerk van de dekstenen.*
