**Pastorie Heultje**

Processieweg 1  
2260 WESTERLO

12680  
Pastorie Heultje  
Processieweg 1  
2260 Westerlo

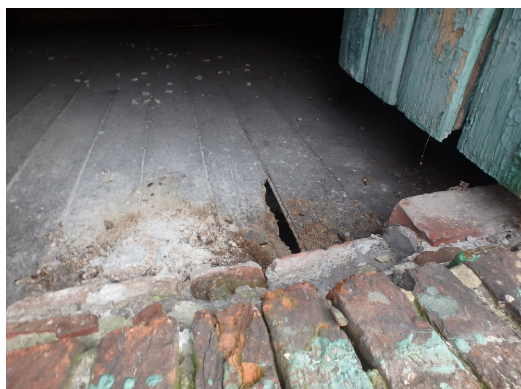
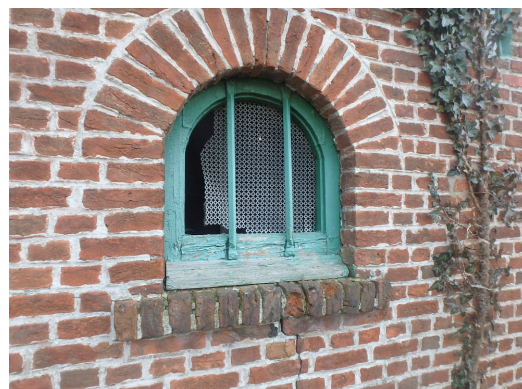
**A2019/20 Vleugels [1]-west en [3]-noord: de blauwe hardstenen deurdorpels herstellen met een restauratiemortel.**

| toestand | De deurdorpels zijn gescheurd met voornamelijk aan vleugel [1]-west vochtindringing tot gevolg. |
