## 584B HEULTJEDORP

*Heultjedorp met klooster, parochiekerk Sint-Carolus Borromeus, pastorie en school*

### BEHEERSPLAN

Opgemaakt door **ARAT architecten**

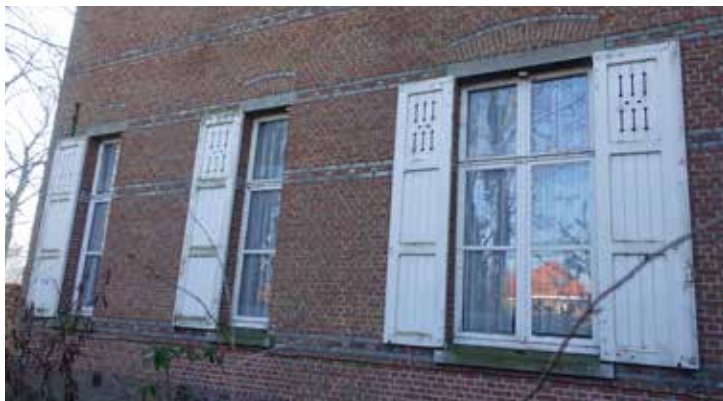
afb. 305: Algemeen achterstallig onderhoud van het schrijnwerk
