**Klooster Heultje**

Gravin de Merodestraat 19  
2260 WESTERLO

12679  
Klooster Heultje  
Gravin de Merodestraat 19  
2260 Westerlo

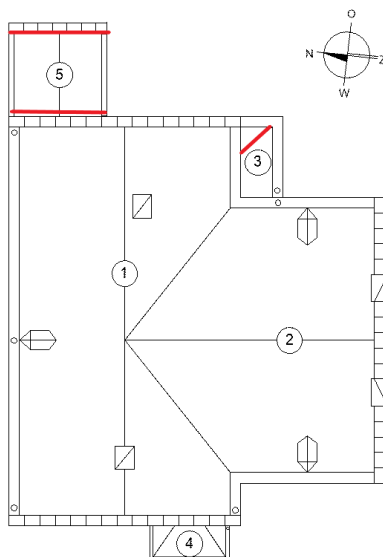
| toestand | <p>Aan vleugel [3] komt de vernageling los onderaan de zinken hoekkeperkap waardoor de kap op termijn zal wegvallen.</p> <p>Aan vleugel [5] scheurt de mortelaanwerking los tussen de pannen en het steenwerk van vleugel [2], met beperkte vochtindringing tot gevolg.</p> |

Dak [3]: opgedrukte vernageling van de hoekkeperafwerking.

| toelichting advies | <p>Herbevestig de zinken hoekkeperafwerking van dak [3] met schroeven verankerd in het onderliggend houtwerk afgedicht met een rubberen dichting.</p> <p>Vervang aan dak [5] de mortelaanwerking met de pannen door een in het muurwerk ingewerkt loodaansluiting.</p> <p>Houdt bij een in het muurwerk ingewerkte loodaansluiting o.a. rekening met:</p> <ul style="list-style-type: none"> <li>- gebruik voldoende dik lood;</li> <li>- beperk de lengte tot 1m om scheuren ten gevolge van uitzetten te voorkomen;</li> <li>- voorzie voldoende onderlinge overlap (minimum 8 cm) en</li> <li>- breng bij opgaand muurwerk een voldoende grote omslag in een voeg van het metselwerk en bevestig met roestvrijstalen krammen of loodproppen en voeg met een aangepaste kalkmortel in plaats van siliconen of andere kitten.</li> </ul> |

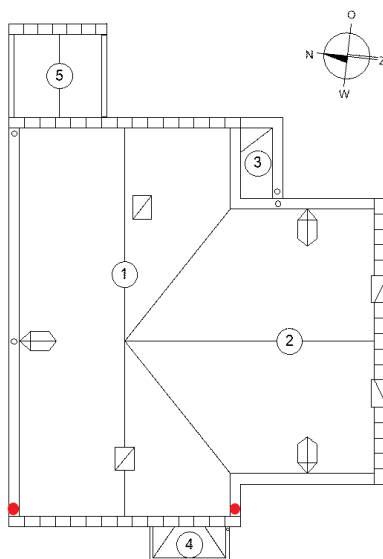
Aan de noordwestelijke afvoer van dak [1] zit een gat in het bovenste bochtstuk. Beide afvoeren/vergaarbakken zijn verstopt. De gebreken hebben vochtoverlast op het onderliggend muurwerk tot gevolg. De zuidwestelijke afvoer/vergaarbak kon door ons ontstopt worden.

*Dak [1]-noordwest: vochtoverlast ten gevolge van verstopte tapbuis/vergaarbak.*

- De noordwestelijke afvoer/vergaarbak ontstoppen;
- aan de noordwestelijke afvoer het beschadigd bochtstuk vervangen en onderaan een bochtstuk aanbrengen en
- aan de zuidwestelijke afvoer het ontbrekend schroefje aan een beugel vervangen.

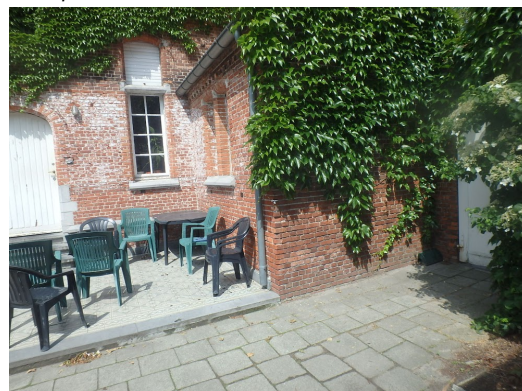
*Uitgespoeld voegwerk van een raamdorpel.*
