# Beheersplan Dorpskern Wuustwezel

Begraafplaats en parochiekerk

# Erfgoedbeheersplan

4240363029 - Erfgoedbeheersplan begraafplaats Wuustwezel

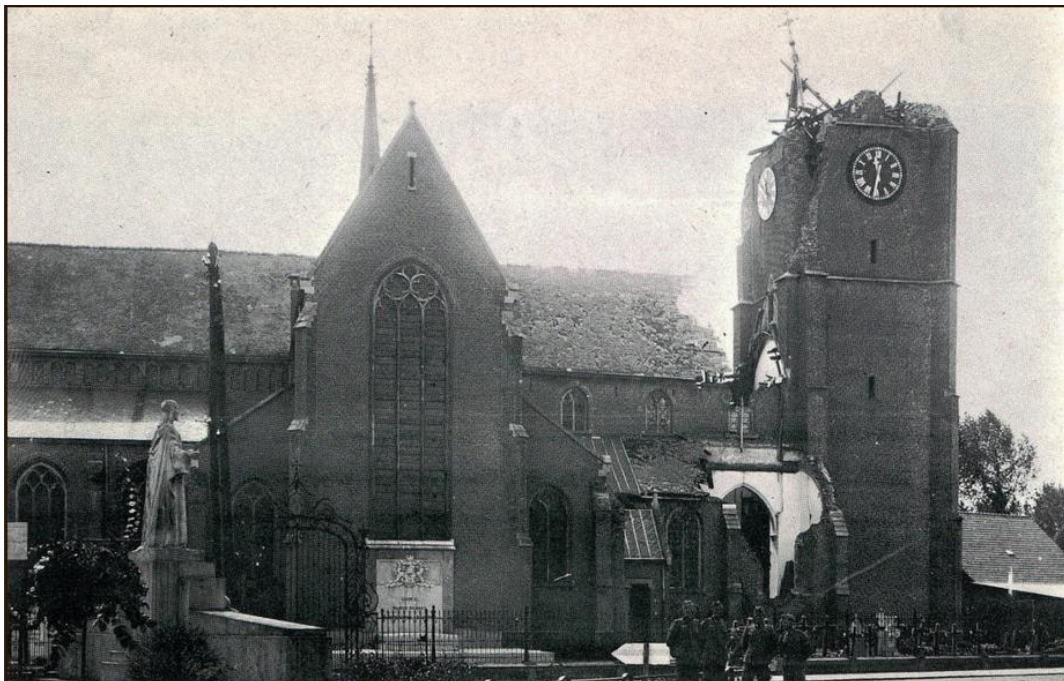
*Figuur 2.2-58: Een interessant zicht op het kerkhof (zuidzijde). Vooral de uniformiteit van de grafkruisen valt op. Deze zijn vandaag allemaal verdwenen. Het kerkhof ligt aan deze zijde duidelijk overvol. .- Foto KIK*

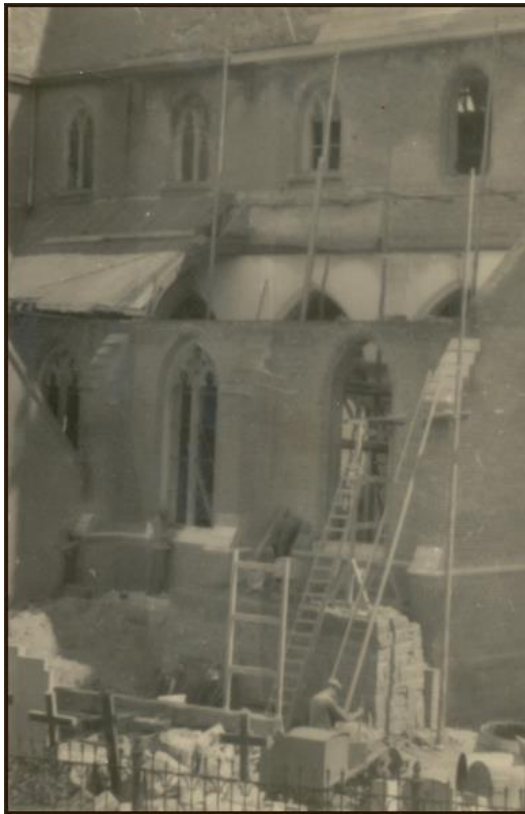
*Figuur 2.2-60: 30/06/1941: Tussen de grafkruisen zijn flink wat brokstukken te zien. Mogelijk werden dus ook veel grafmonumenten vernield – Foto Heemkring Wesalia II*

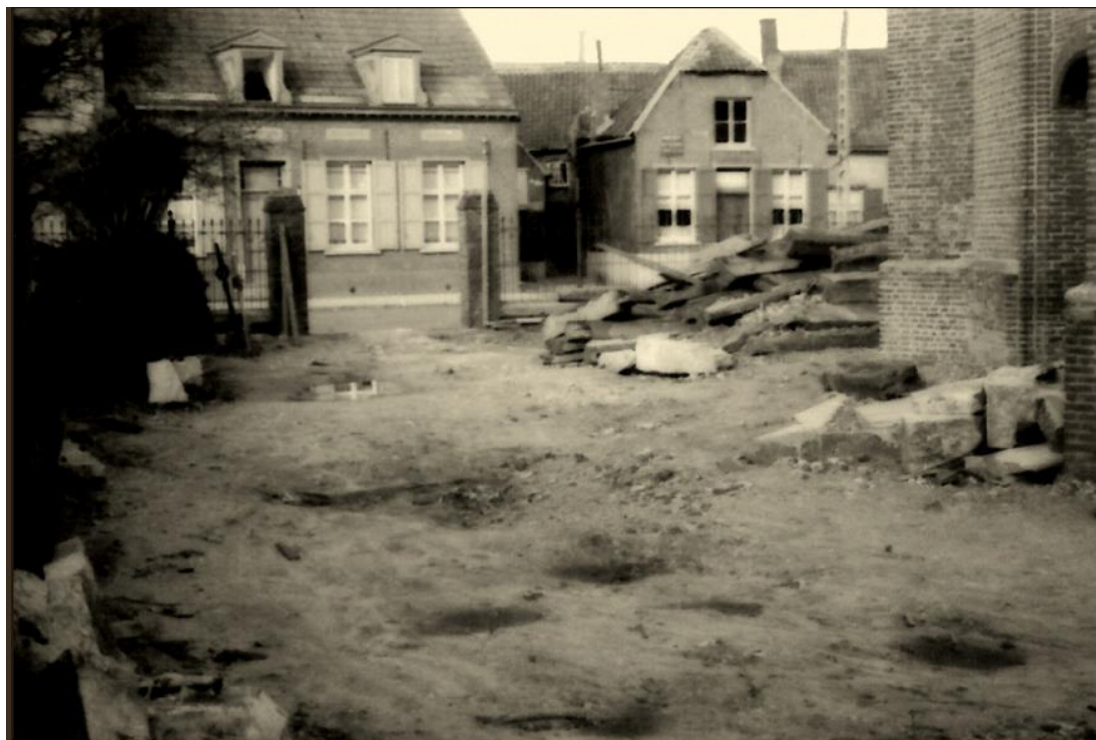
*Figuur 2.2-63: Westzijde: op deze foto zijn enkel kruisen te zien links boven (nabij de ingang). Het is niet duidelijk of dit graven waren of kruisen die weggenomen waren van beschadigde zones. – Foto Heemkring Wesalia II*

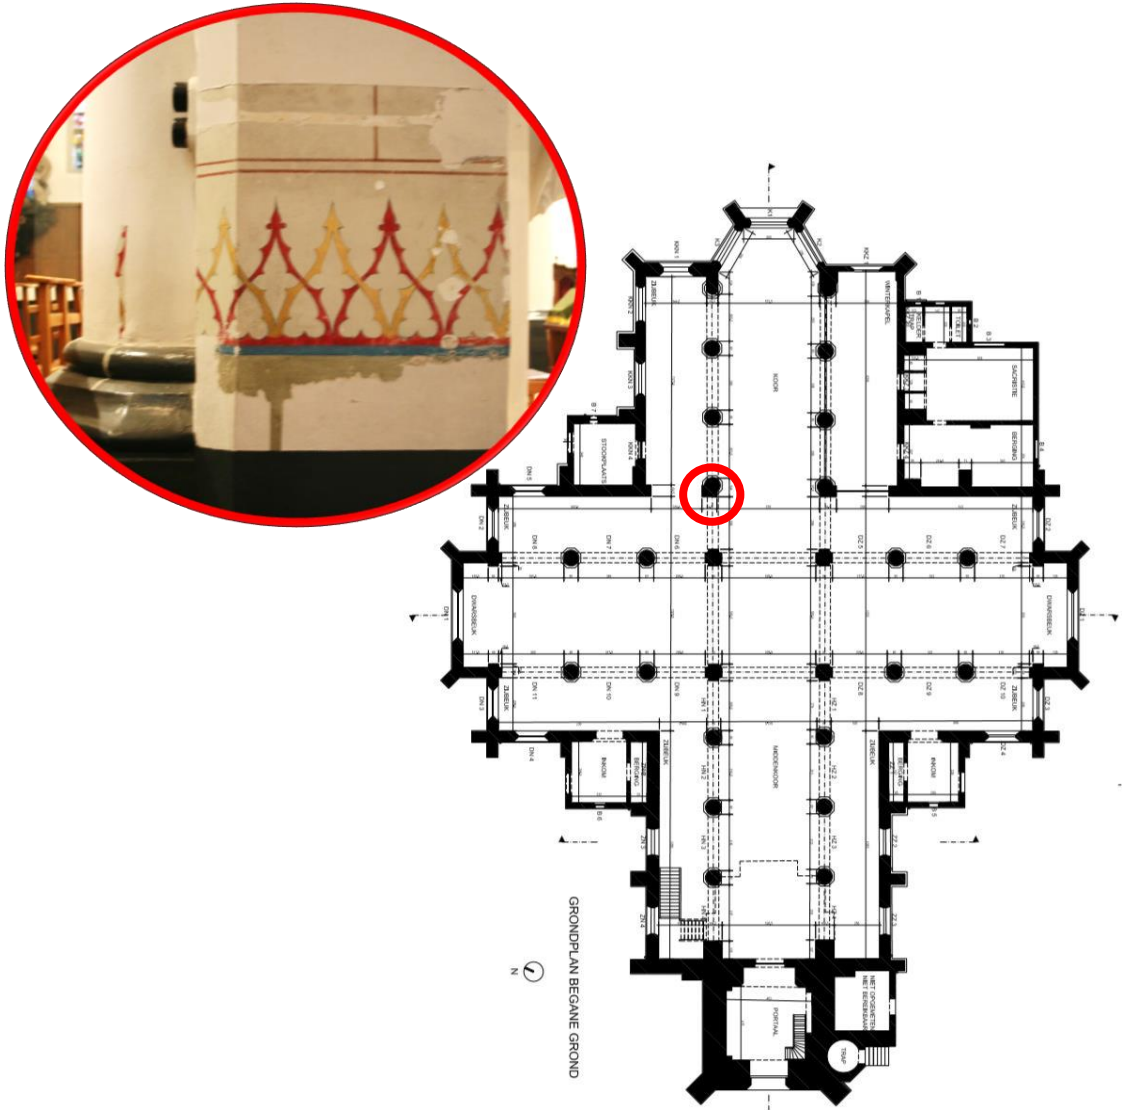
Figuur 3.2-7: aanduiding van blootgelegde muurschildering, Arat 2018

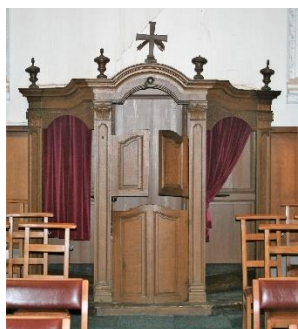
- de houtimitatie langs binnenkant schilfert af
- de treden zijn deels vermolmd en verweerd
- aantasting van kleine klopkever

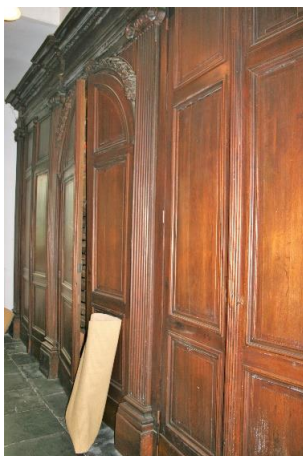
## VM12 | Sacristiekasten

- Aantasting door kleine klopkever

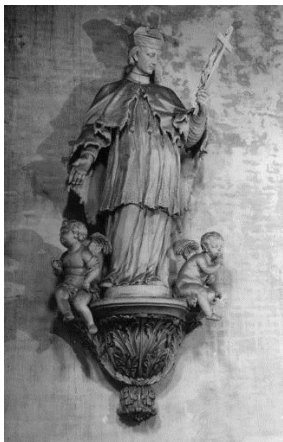
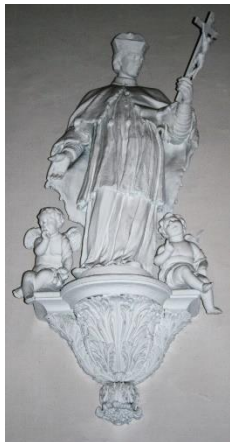
## B2| Heilige Johannes Nepomucenus

- Beeld is erg bestoft

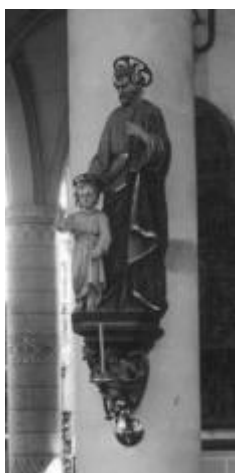
### B9| Sint Jozef

- Beeld is bestoft

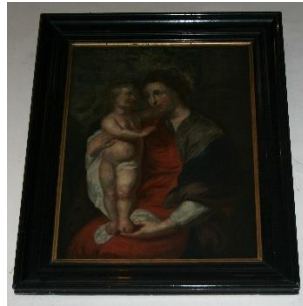
- Het geheel is bevuild door stof

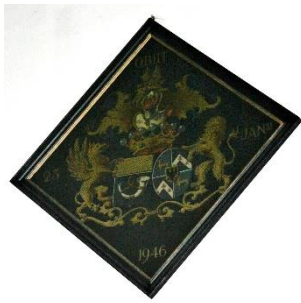
**S6 | OBIIT: familie de Kerchove d'Exaerde Borluut**

- Hangt te dicht tegen de muur

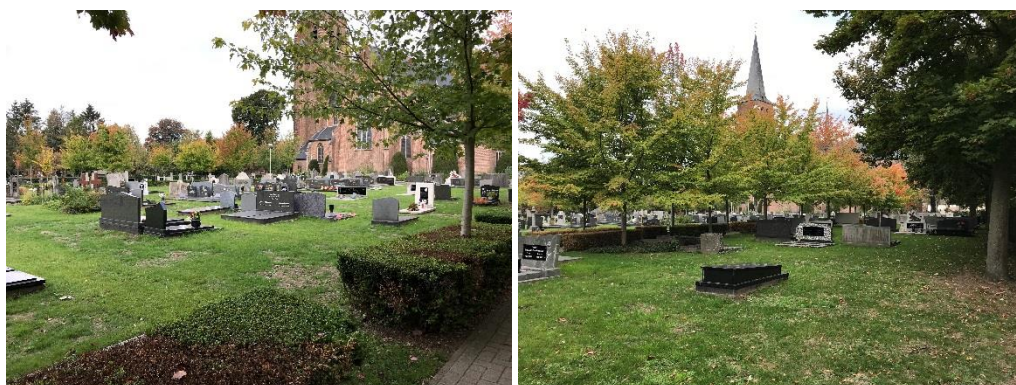
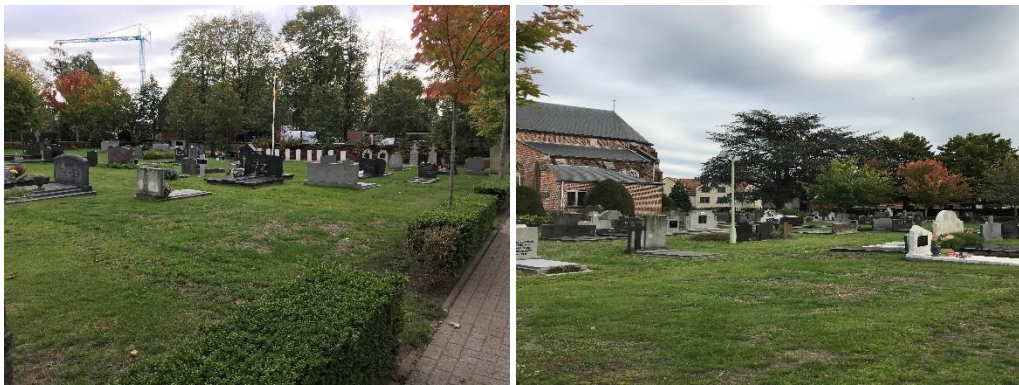
*Figuur 3.3-9: gras tussen de perken*

De grasvelden zijn niet overal in even goede staat, zo vertoont het kinderperk veel kale plekken.

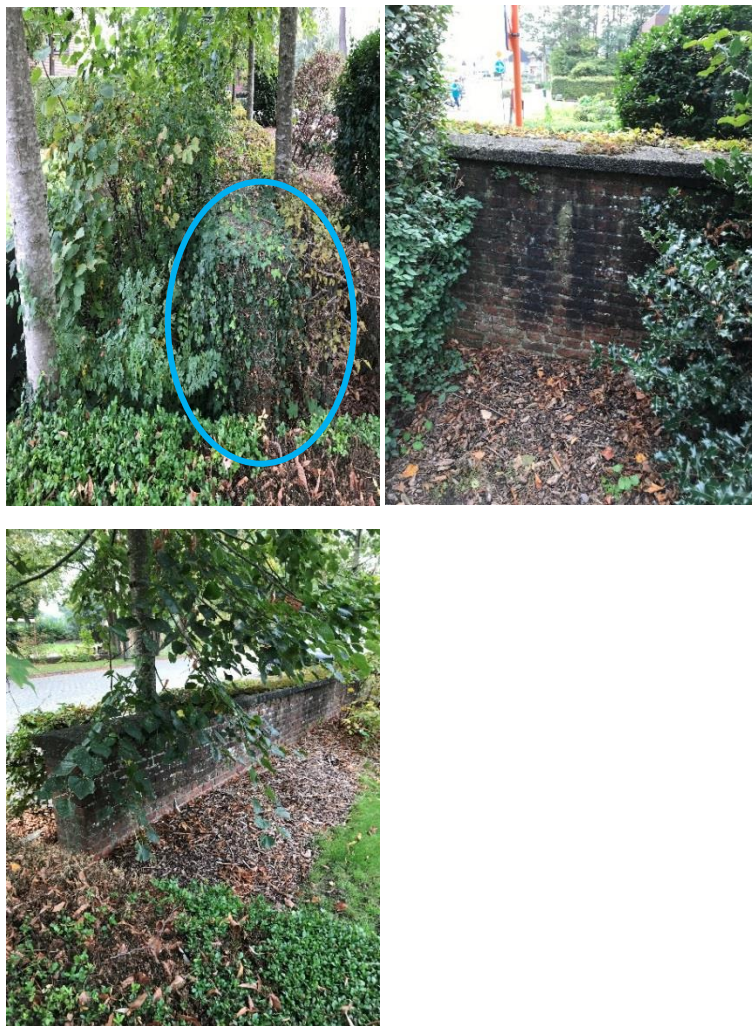
*Figuur 3.3-35: Ommuring in het zuiden*

De muur start in het westen aan de solitaire linde en eindigt in het oosten aan het oostelijk toegangspoortje. In het zuiden is de muur twee keer onderbroken bij de paden. De ommuring is beperkt zichtbaar door de hagen die ervoor zijn geplant en is enkel op te merken door enkele lokale verhogingen of gaten in de haagstructuur.

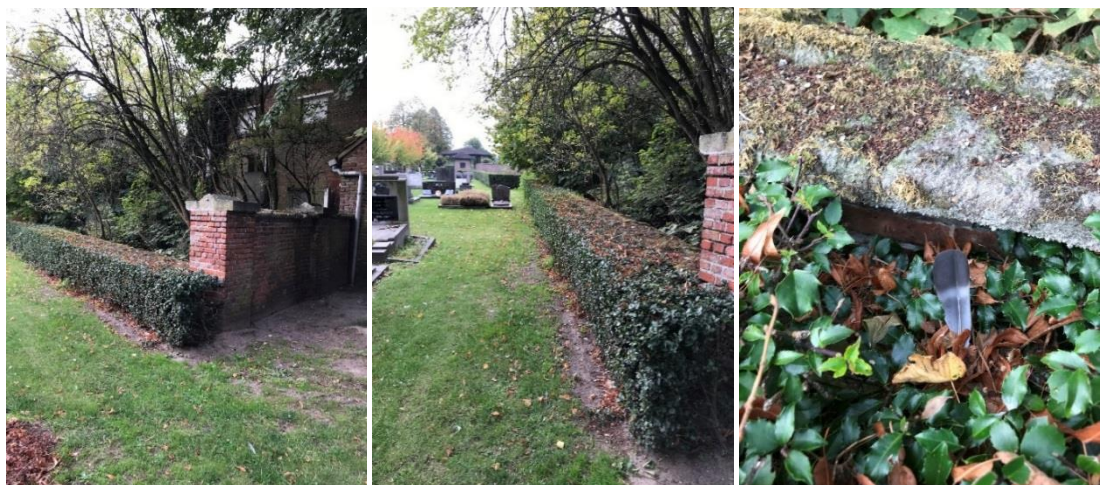
*Figuur 3.3-36: Ommuring in het westen*

De muur in het westen en het zuiden verschilt van deze in het oosten door de bovenste laag. In het westen ligt er op de rode bakstenen betonnen dektegels. In het oosten is de bovenzijde afgewerkt met een ezelsbrug: schuine, rode bakstenen.

De plannen van 1920 (Figuur 2.2-47) geven aan dat de betonnen dektegels de originele opbouw is. De muur is het oosten en zuiden werd in 1920 toegevoegd, die in het westen werd toen rechtgetrokken.

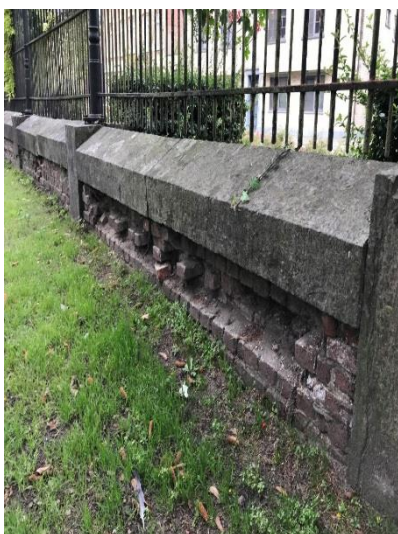
*Figuur 3.3-39: laag muurtje waarop hekwerk geplaatst is*

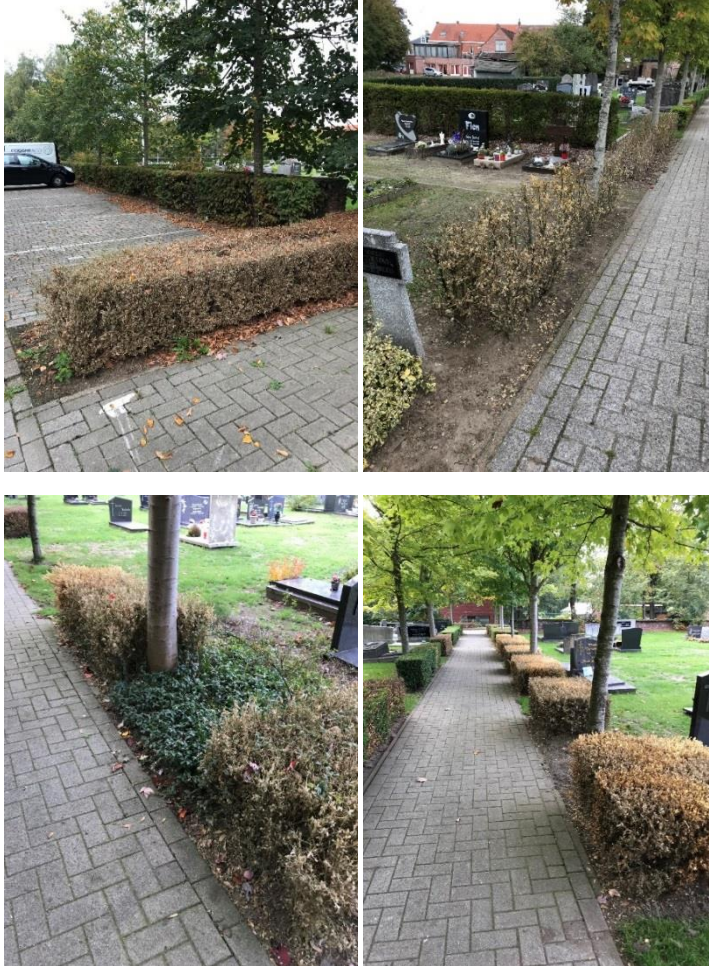
- De buxuhagen binnen het visiegebied zijn onderhevig aan buxusmot. De hagen zijn dood of in slechte toestand. Dit is een knelpunt naar uitzicht van de begraafplaats.

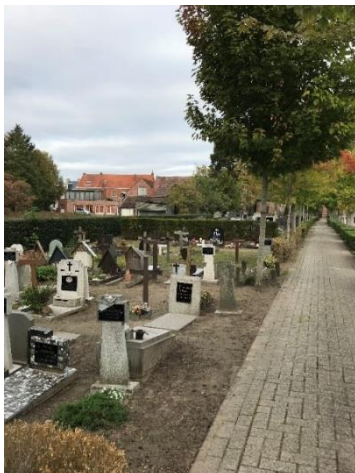
- In het zuidwestelijk deel van de begraafplaats ontbreken enkele buxushagen. De dreefstructuur is hier onderbroken.

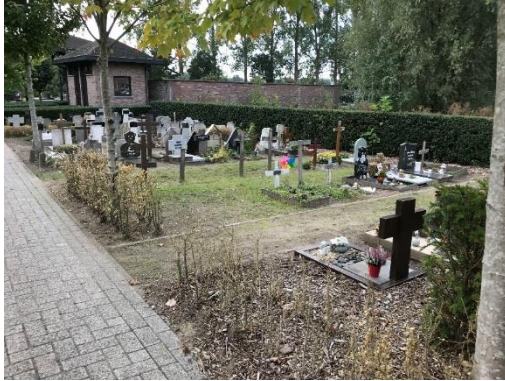
- De muur waarop het hekwerk geplaatst is vertoont gaten.
- Het kinderperk van de begraafplaats ziet er zeer slecht uit ten opzichte van de overige perken: dode buxushagen, slechte grasmatten, geen hoopelement.

| <b>Aard der werken</b> | <b>Beheereenheid</b> | <b>Eenmalig</b> | <b>Terugkerend</b> | <b>Toelatingsplicht</b> | <b>Timing</b> |
|---|---|---|---|---|---|
| <i>116. Herstellen van schade muur</i> | L_3_(1-3) | X | | X | Uit te voeren binnen eerste 5 jaar van het beheersplan |

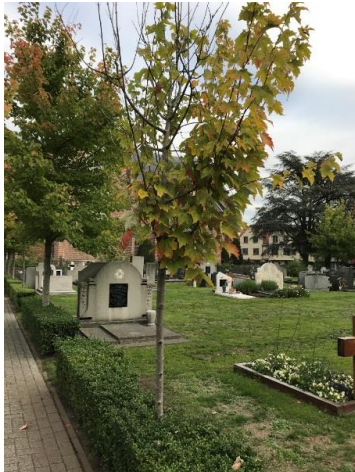
- De aangeplante rode esdoorns dienen beter opgevolgd te worden door aangepast beheer. Sommige vertonen niet dezelfde gezonde toestand als overige aanplanten.

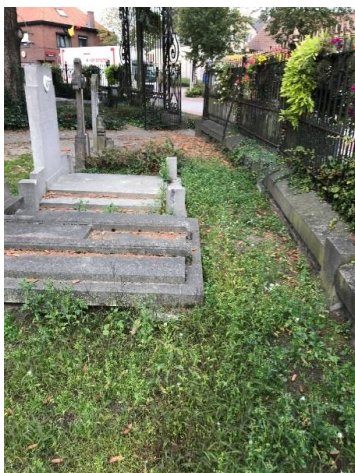
- De beplanting rondom de parochiekerk komt chaotisch en onbeheerd over. Sommige planten zijn dood andere in slechte toestand. Sommige perken vertonen één plantensoort andere zijn een combinatie van verschillende planten. Een duidelijk aanlegplan en beheer is nodig.
- Achterstallig onderhoud gras tussen perken, vooral oude gedeelte aan de kerk.
