# Beheersplan Begraafplaats Zoersel

Met inbegrip van de parochiekerk

# Erfgoedbeheersplan

4240363029 - Erfgoedbeheersplan begraafplaats Zoersel

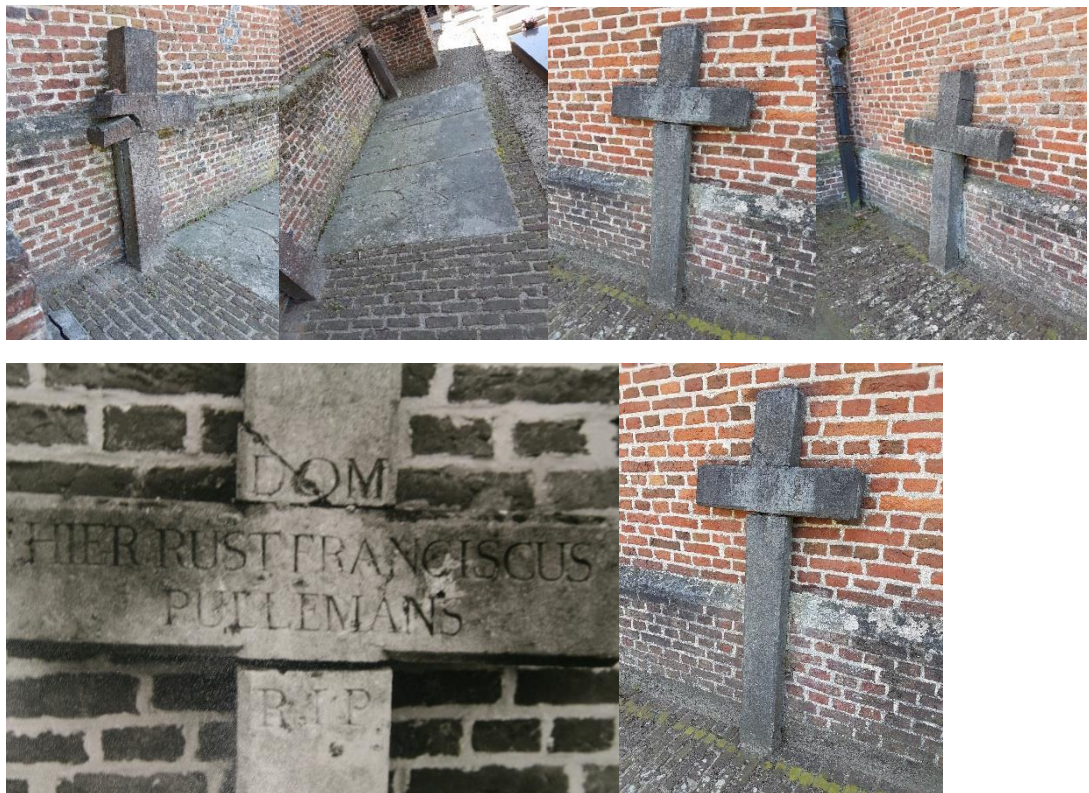
Als we vandaag over het oude kerkhof wandelen, zijn er nog enkele oude grafkruisen (**18de eeuw**) in blauwe hardsteen te vinden, die tegen de kerkmuur staan opgesteld (noordzijde). Deze zijn vandaag in zeer slechte staat en het verdient sterke aanbeveling om deze kruisen in de toekomst elders (binnen in de kerk) te plaatsen. De herkomst van deze kruisen, kon archivalisch niet worden getraceerd. Het zijn naar alle waarschijnlijkheid grafmonumenten die ooit op het kerkhof hebben gestaan (en dus de oudste resten van grafmonumenten op dit kerkhof), al kan hun oorspronkelijke locatie op de beschikbare foto's niet worden vastgesteld. Er zijn ook nog drie vlakke zerken uit dezelfde periode te vinden. De grafmonumenten zijn vandaag grotendeels onleesbaar geworden. De epigrafië van twee kruisen werd in het verleden wel gefotografeerd (al is de epigrafië niet altijd even goed leesbaar).

*Figuur 2.2-10: epigrafië: D.O.M. / HIER RUST FRANCISCUS PULLEMANS / R.I.P.*

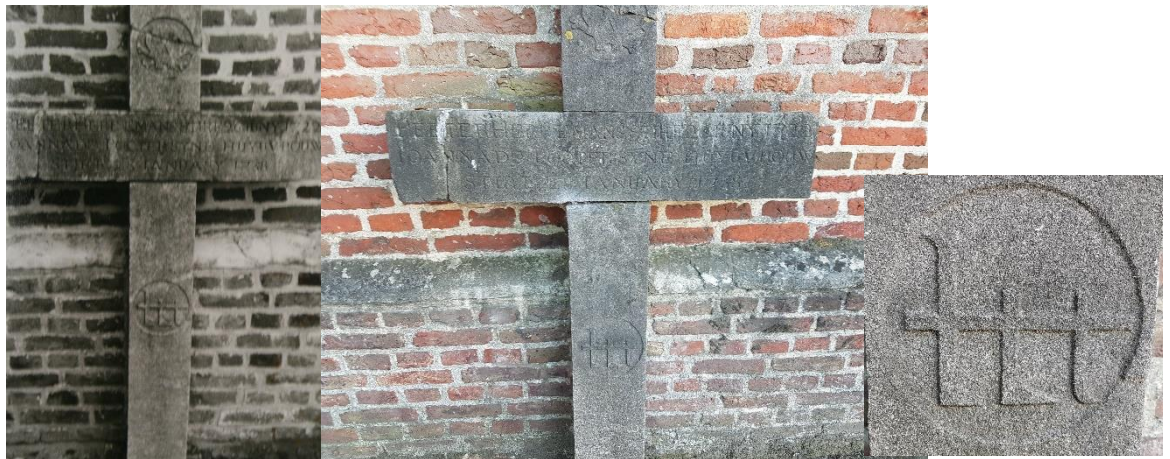
*Figuur 2.2-11: epigrafie: PEETER HERREMANS STIRF 28 JUNY 1722 / IOANNA DE POOTER SYNE HUYSVROUW / STIRF 28 JANUARY 1758. Bijzonder aan dit graf is de landelijke symboliek op dit kruis: een symbolische voorstelling van een ploeg*

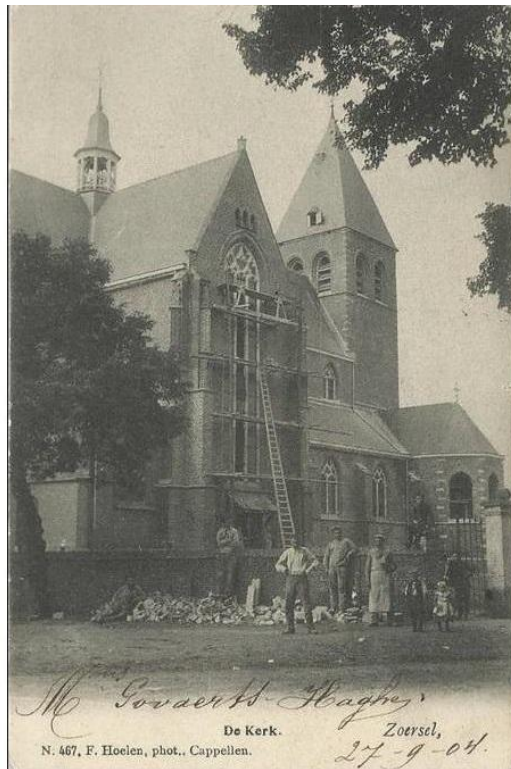
*Figuur 2.2-12: Zicht vanop de Zandstraat (huidige N14). De calvarieberg ontbreekt (zie andere foto's). er zijn geen grafmonumenten te zien. Het poortje naar de voetweg is wel te zien en heeft aan de rechterzijde een hoge sokkel (deze is nu verdwenen). De kerkhofmuur is hoger dan de muur die vandaag te zien is. Er staan bomen, maar deze staan aan de buitenzijde van de kerkhofmuur – delcampe.net*

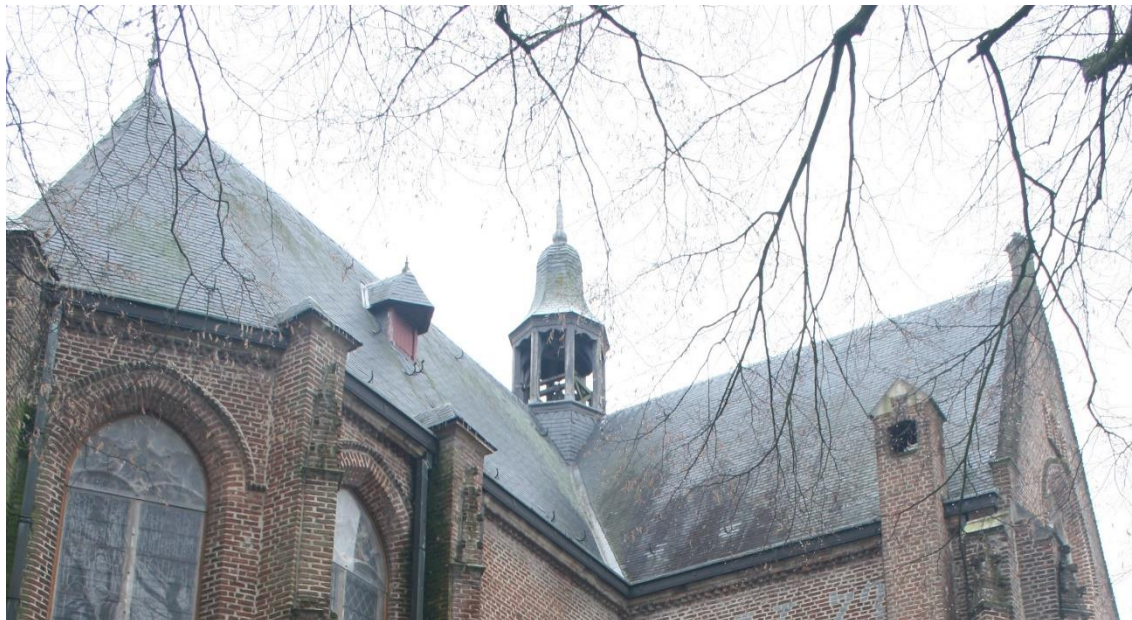
Figuur 3.2-6: Dak van koor en noordelijk transept met vieringstoren, ARAT 2019

- Daken en vieringstoren zijn moeilijk toegankelijk.
- De balustrade van de vieringstoren werd weggehaald en wordt in de toren bewaard.
- Plaatselijk vertonen de leien pyrietinsluitels (ijzerhoudend) maar momenteel geeft dit geen aanleiding tot gebreken. Door het roesten van het ijzer kunnen er op termijn gaten vallen.

- Een aantal dakvlakken zijn sterker bemost waardoor de leien op lange termijn sneller zullen verweren.
- Op een aantal plaatsen zijn er leien weggevallen met lekken en verwerking van het onderliggend houtwerk tot gevolg. Eventuele vervolgschade blijft momenteel beperkt, maar herstel is dringend aangewezen. Dit is te wijten aan de gebrekkige loodaansluitingen

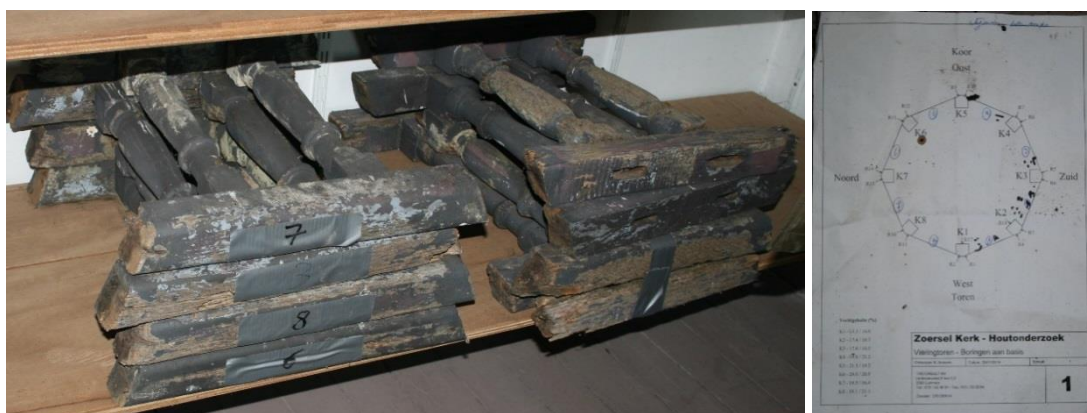
Figuur 3.2-7: De ontmantelde balustrade van de vieringstoren in de toren en verslag van houtboringen door Triconsult, ARAT 2019

- Door oude en recente lekken zijn de draagbalken, waar de stijlen steunen, op verschillende plaatsen ernstig ingerot.
- De historische draagstructuur van de vieringtoren is ernstig verzwakt met een belangrijke zetting tot gevolg. De nok van het zuidtransept buigt af naar beneden. De schade is eveneens zichtbaar aan de onderzijde van het gewelf. De omvang van de schade is niet zichtbaar zonder destructief onderzoek.

- Waar de afwerking is beschadigd zijn er sporen van insectenvraat en zwam. Hierdoor is de vieringtoren gezakt. De stabiliteit komt mogelijk ernstig in het gedrang. Het bepalen van de volledige schade-omvang veronderstelt het inzetten van een hoogwerker en destructief onderzoek.

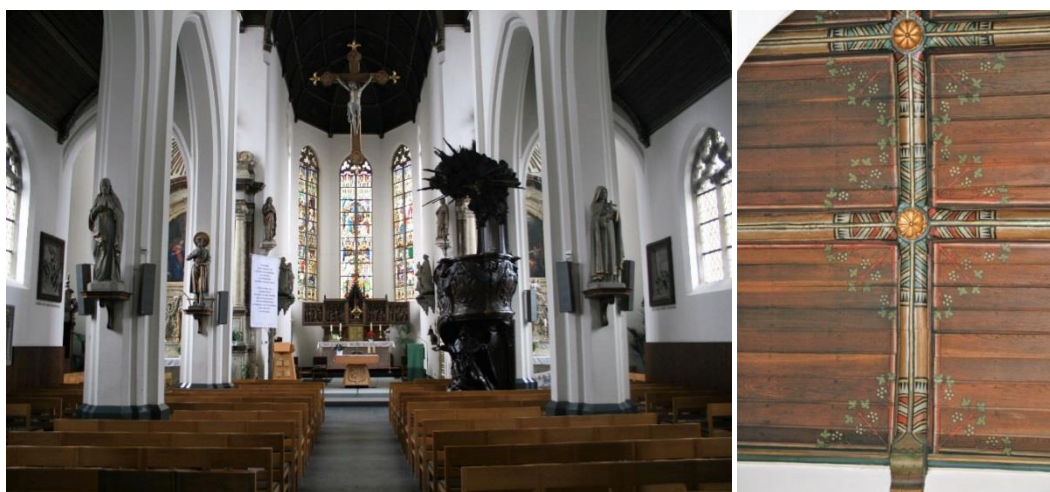
*Figuur 3.2-10: Interieur, zicht op koor, middenbeuk en zijbeuken, ARAT 2019 (links) en Detail van het tongewelf, ARAT 2019 (rechts)*

- Boven de lambrisering in de kerk en de onderzijde van de zuilen stuwt de verf erop.
- Op verschillende plaatsen in de doopkapel en het zuidelijk inkomportaal blaast de verf op. Deze ruimtes zijn bovendien heel erg vochtig. In het zuidelijk inkomportaal zijn de muren volledig nat door condensvocht.

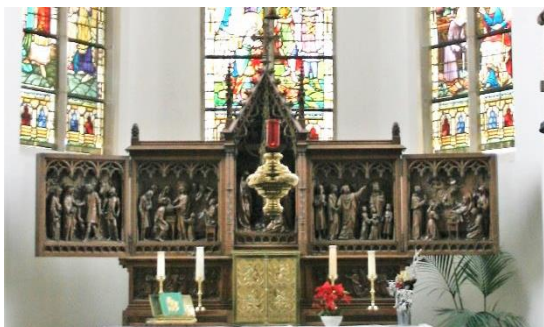
## VM1 | Hoofdaltaar

- De planken van de houten aantrede liggen los. In de eiken kaarsenbank zijn oude vochtkringen van planten of bloempotten.
- Het eiken retabel is in de diepere en moeilijker bereikbare delen bestoft of er hangen spinnendraden.
- Plaatselijk is het hout actief aangetast door kleine klopkever.

- Hoofdaltaar
  - De planken van de houten aantrede liggen los. In de eiken kaarsenbank zijn oude vochtkringen van planten of bloempotten.
  - Het eiken retabel is in de diepere en moeilijker bereikbare delen bestoft of er hangen spinnendraden.

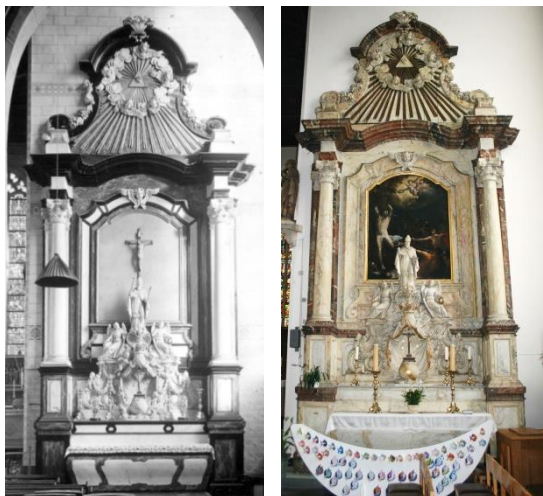
### VM3 | Heilige Blasius altaar

- Heel plaatselijk zijn er oude uitvliegopeningen van kleine klopkever.
- Het is grotendeels overschilderd en de schildering stuwt verspreid op en schilfert af. Er is afschilfering tot op het hout en verspreid liggen verfschilfers. De afschilfering is nog steeds acuut. Het geheel is bestoft, ook aan de binnenzijde.
- Een afgebroken stuk van de terracotta engelen is met plakband rond de arm gekleefd. Bij het verwijderen van de plakband is de kans op schade aan de vergulding reëel.

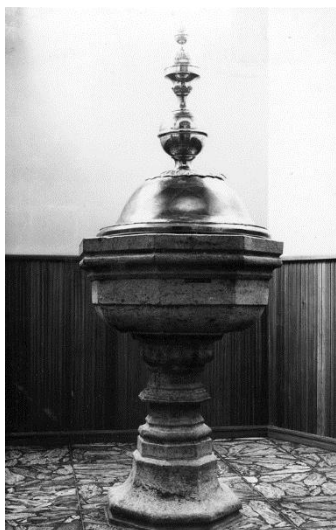
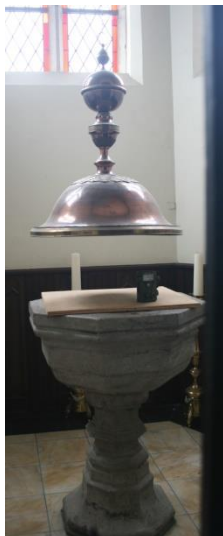
## VM5 | Doopvont

- Het deksel is gevernist. Doordat de vernis met de borstel werd aangebracht, is de vernislaag niet overal even dik. Daar waar geen of weinig vernis is aangebracht corrodeert het metaal veel sneller dan indien totaal geen vernis zou zijn aangebracht.
- Het deksel is bovendien bestoft, wat de corrosie sterk in de hand werkt.

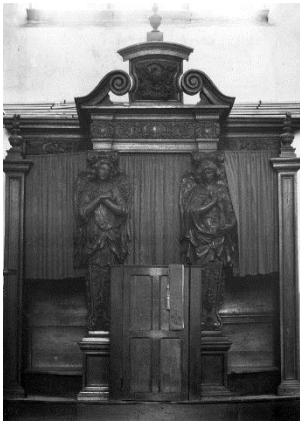
#### VM8 | Biechtstoelen

- Het dak van de biechtstoel in de noordzijbeuk is vermoedelijk actief aangetast door kleine klopkever
- Het deurtje van de zuidelijke biechtstoel is ondeskundig hersteld.

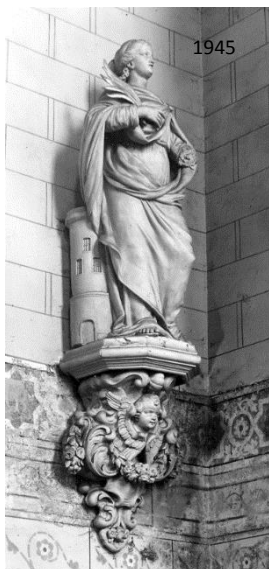
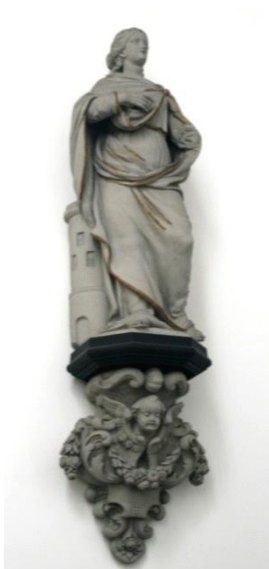
### B3 | Heilige Barbara

- Het beeld staat op een sokkel en beiden zijn monochroom overschilderd.
- De linkerarm is volledig verdwenen en het beeld is bevuild.
- Het beeld is niet beveiligd.

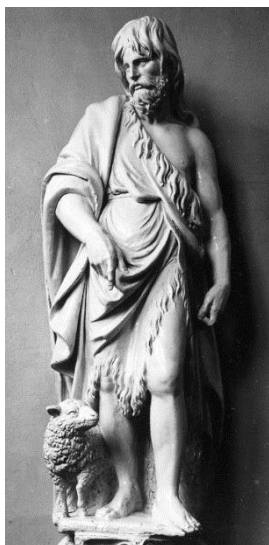
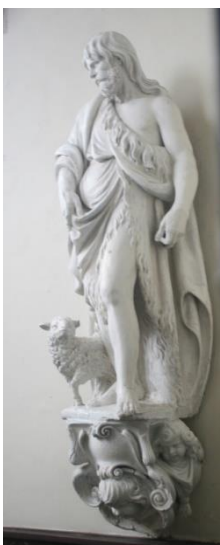
### B4 | Heilige Johannes de Doper

- ♦ Het beeld en de console zijn ondeskundig overschilderd met een onaangepaste verf. Hier en daar zijn er kleine lacunes in deze overschildering.
- ♦ Het is bestoft

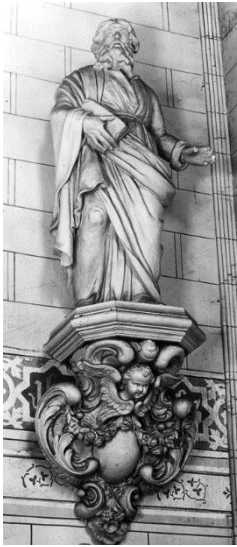
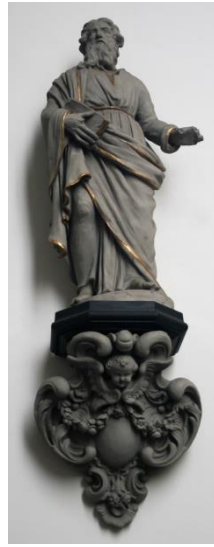
## B5 | Heilige Paulus (van Tarsos)

- De vingers van de linkerhand en de wijsvinger van de rechterhand van Paulus zijn afgebroken.
- Door stootschade een stukje van de mantel van Paulus afgebroken.

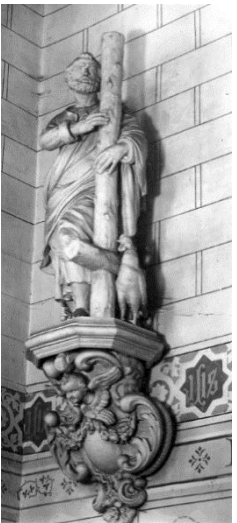
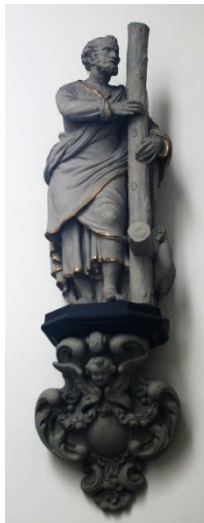
## B6 | Heilige Petrus

- Het beeld is niet beveiligd.
- Beeld en sokkel zijn monochroom overschilderd. Plaatselijk stuwt de verflaag op.
- Het beeld is erg vuil door gruis en stof.

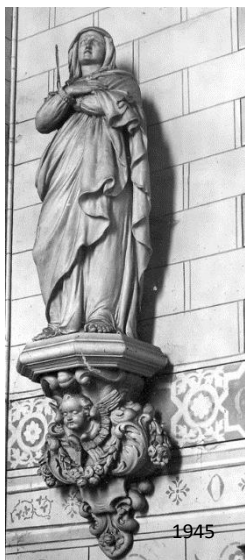
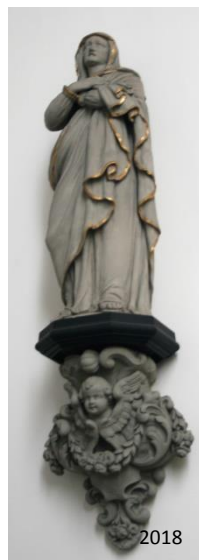
## B7 | Onze-Lieve-Vrouw van Smarten

- ♦ Het beeld is niet beveiligd. Beeld en sokkel zijn monochroom overschilderd. Plaatselijk stuwt de verflaag op.
- ♦ Het beeld is erg vuil door gruis en stof. Courant onderhoud.

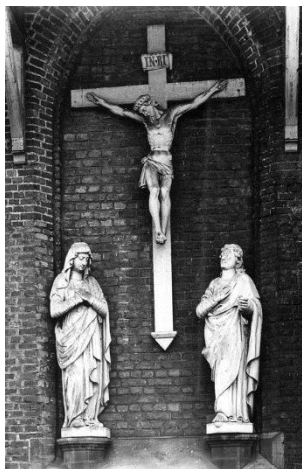
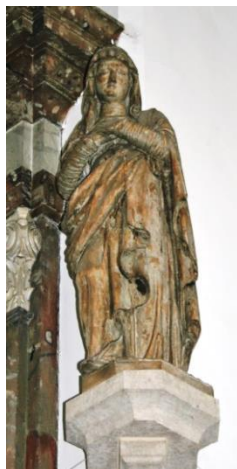
### B11 | Onze-Lieve-Vrouw

- Beeld is erg bestoft.
- De polychromieresten komen nu los
- Het hout is actief aangetast door kleine klopkever.

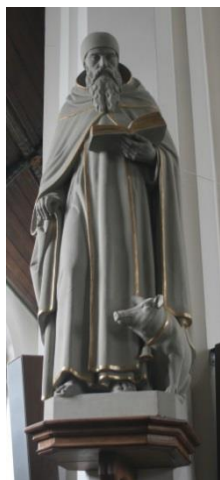
- ♦ Plaatselijk stuwen de verflagen op en schilferen ze af.
- ♦ Beeld is bestoft

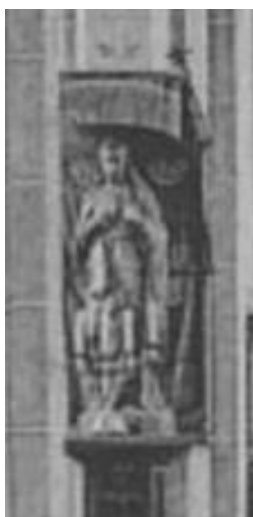
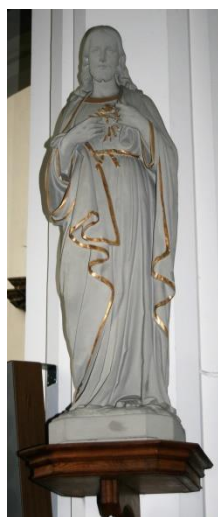
#### B15 | Heilig Hart

- ♦ Beeld is bestoft

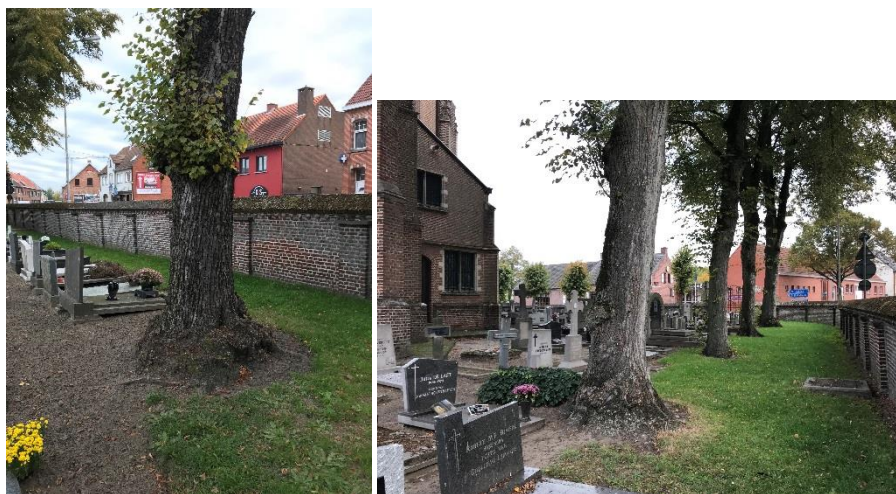
De oudere zomerlindes vertonen waterlot aan de stam en de voet. De opslag aan de voet wordt telkens weggesnoeid. Met de tijd zullen ook de jonge bomen waterlot vertonen.

*Figuur 3.3-13: Waterlot bij de oudere zomerlindes*

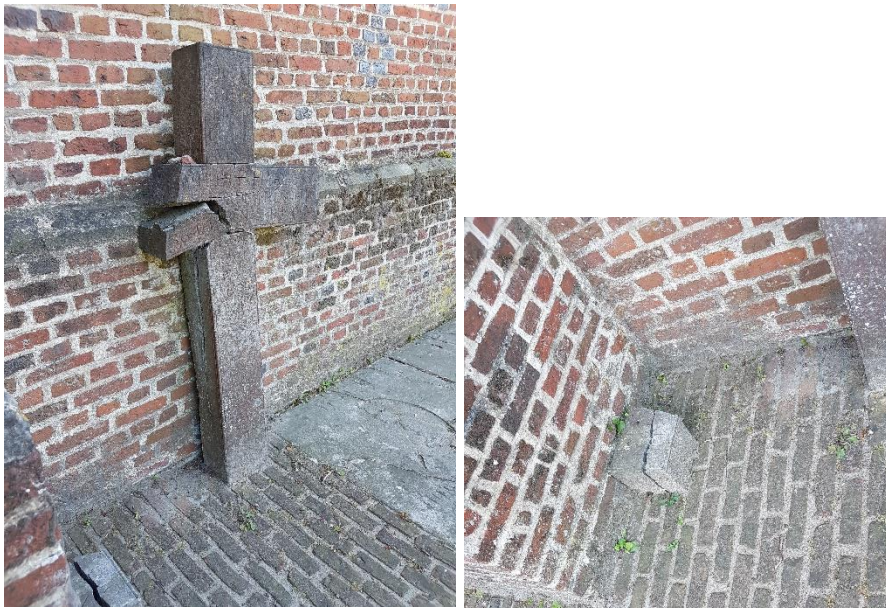
*Figuur 3.4-3: Het grafkruis van Eerwaarde Heer P.I. Parmans is in bijzonder slechte staat. Eén arm van het kruis is gebroken, een brokstuk ligt in de nabijheid. De epigrafie is wel nog deels leesbaar (bovenste delen) en laat toe het graf te identificeren: D.O.M./ HIER/ LEYT/BEGRA/VEN/ HEER P.I. PARMANS/ONDERPASTOOR DEZER PROCHIE/ OUD 36 JAEREN STIRFT DEN/II9BER/1792/[verder onleesbaar]*

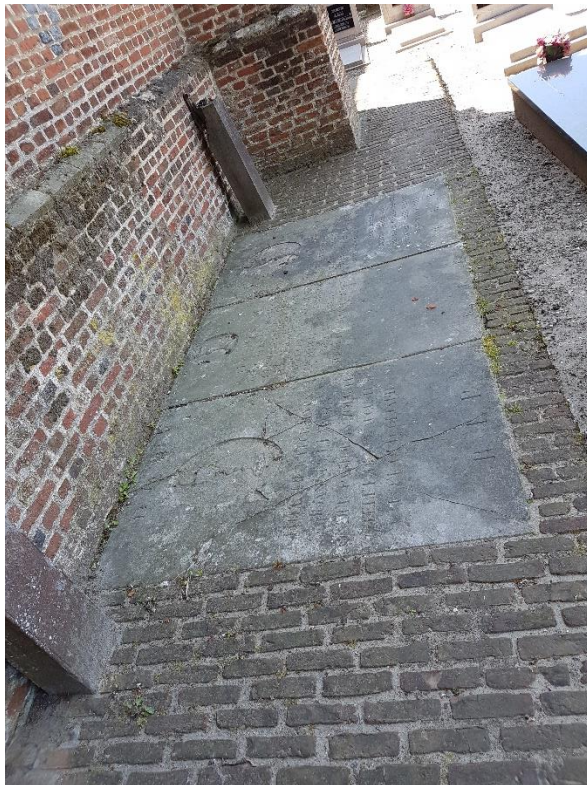
*Figuur 3.4-4: Drie pastoorsgraven naast de kerk (achteraan nog de resten van één grafkruis, dat helaas onherstelbaar beschadigd is). Ook deze drie graven werden in een fiche verder beschreven.*
