## BEHEERSPLAN GODSHUIS ONZE-LIEVE-VROUW BIJSTAND, BRUGGE

| datum | 7 september 2020 |
| adres | Rozendal 20-22, B-8000 Brugge |

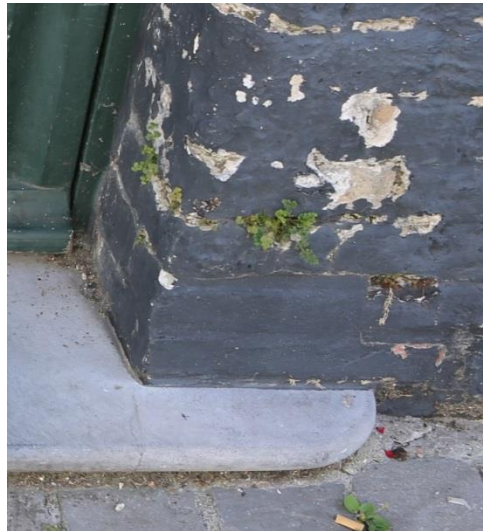
*Figuur 28 Afschilferend schilderwerk tuingevel woning achterzijde (04.07.2019) & Figuur 29 Plantengroei in ontbrekende voegen rechts van de inkompoort in de straatgevel (03.07.2019)*

- Lokaal komt plantengroei voor in uitgevallen voegen.
- Barstvorming in de straatgevel, links van de inkompoort en in de tuingevel van de woning aan de straat, aan de zelfde zijde van de inkom. De barst zet zich door in de doorgang, horizontaal in de muur en ter hoogte van de aanzet van de gewelven. Mogelijks zijn dit zettingsscheuren.

| | Beheersmaatregelen / Aard der werken | Eenmalig | Terugkerend | Vrijstelling van toelating | Aanbevelingen |
|---|---|---|---|---|---|
| E01.03 | Verwijderen en onder controle houden biodeterioratie | | min. 1 x/jaar | n.v.t. | <ul style="list-style-type: none"> <li>– Klimplanten, mossen, korstmossen e.d.m. die schade toebrengen aan het monument moeten verwijderd worden.</li> </ul> |

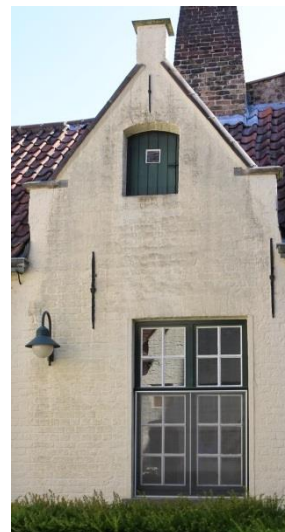
*Figuur 30 Scheurvorming in het metselwerk tuingevel woning straatzijde (04.07.2019) & Figuur 31 Algemene vervuiling schilderwerk (04.07.2017)*

- Lokaal komt er afschilferend schilderwerk voor (alle gevels), mogelijks veroorzaakt door vocht in het achterliggend metselwerk en/of uitgevallen voegwerk of het gebruik van een verkeerd verfsysteem dat onvoldoende dampopen is. Overigens is het schilderwerk in behoorlijke staat, wel vervuild.

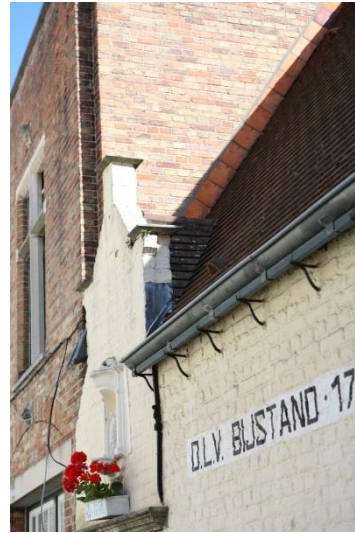
Figuur 38 Tegelpannen straatzijde (03.07.2019), Figuur 39 Hanggoot straatzijde (03.07.2019) & Figuur 40 Regenwaterafvoer straatzijde (03.07.2019)

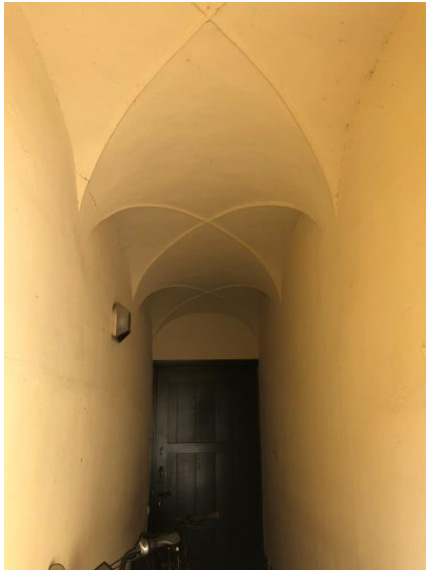
Figuur 64 Gewelf doorgang straat - tuin (04.07.2019) & Figuur 65 Gewelf leefruimte woning straatzijde (04.07.2019)

- In de doorgang zijn er barsten te zien ter hoogte van de aanzet van het gewelf.
- De gewelven in de woningen zijn in goede staat.
- Op het gewelf van de voormalige kapel zijn fijne barsten in het schilderwerk zichtbaar.
- De verf op de engelenkopjes bladdert af, enkele beschadigingen en verwerkingen werden dichtgeschilderd. Overigens zijn de kopjes vervuild maar in goede staat.

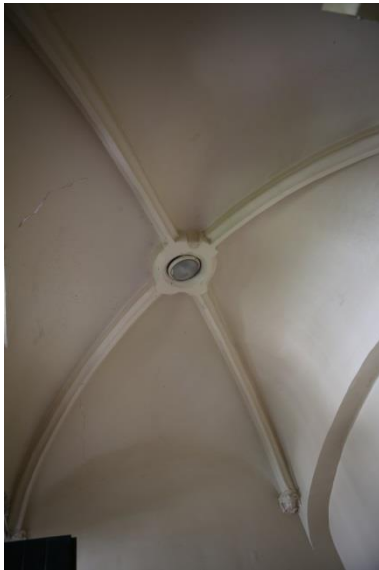
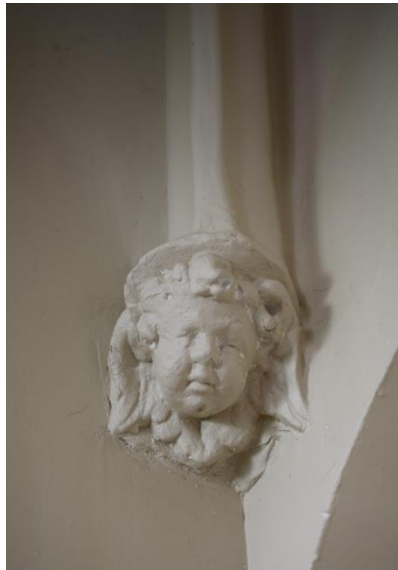
Figuur 66 Gewelf voormalige kapel (04.07.2019) & Figuur 67 Detail aanzet gewelf voormalige kapel (04.07.2019) & Figuur 68 Gewelf woning achterzijde (04.07.2019)

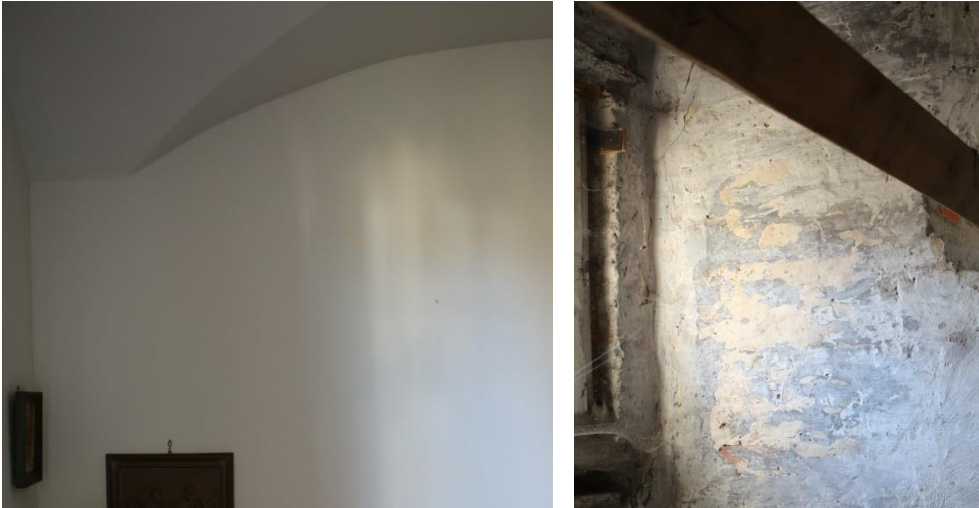
*Figuur 77 Detail wand slaapkamer woning straatzijde (04.07.2019) & Figuur 78 Detail wand zolder woning straatzijde (04.07.2019)*

- Behalve lichte vervuiling, is de wandafwerking in de doorgang naar de tuin in goede staat.
- De wandafwerking in de woning aan straatzijde is in goede staat.
- Op de wanden op zolder zijn verschillende lagen verf of kalei aangebracht. Deze komt op verschillende plaatsen los of bladdert af.
- Het pleisterwerk in de woning en kapel aan de achterzijde is in goede staat. De geschilderde afwerking is sterk vervuild, er is op verschillende plaatsen schimmelvorming.
- De wandafwerking van het bijgebouwtje is divers en toont sporen van verschillende verbouwingen. Het geschilderd pleisterwerk is in minder goede staat.

| | Beheersmaatregelen / Aard der werken | Eenmalig | Terugkerend | Vrijstelling van toelating | Aanbevelingen |
|---|---|---|---|---|---|
| I02.02 | Lokaal herstel wand- en plafondafwerking | x | | | – Herstellen van beschadigde wanden en plafonds, bijvoorbeeld scheuren, losgekomen pleisterwerk, beschadigingen door gebruik, vocht, roetafzetting...<br>– Herstel van bepleisterde of betegelde wanden indien deze erfgoedwaarde hebben.<br>– Herstel van bepleisterde plafonds indien deze erfgoedwaarde hebben. |

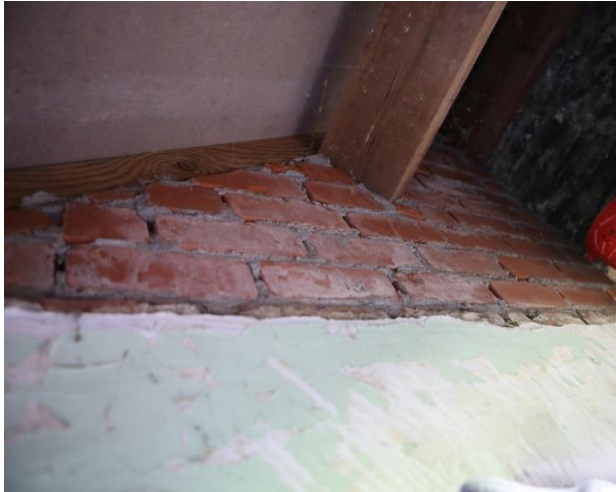
Figuur 81 Detail wandafwerking bijgebouwtje tuin (04.07.2019)

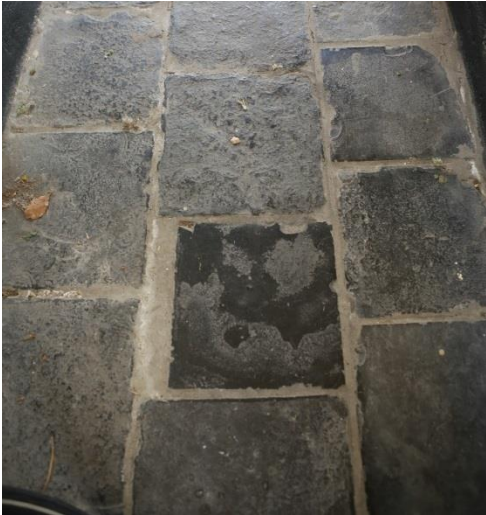
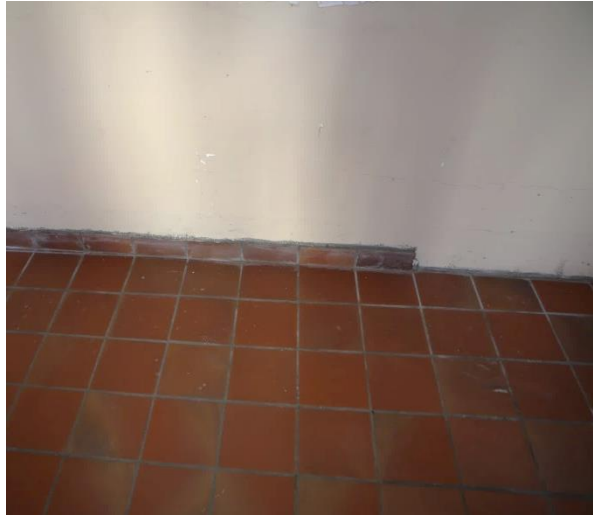
*Figuur 86 Detail van de plavuizen in de doorgang straat - tuin (04.07.2019) & Figuur 87 Vloerafwerking en plint woning achteraan (04.07.2019)*

- De schorren in de doorgang tonen sporen van slijtage maar zijn algemeen in goede staat. Herstellingen werden niet altijd uitgevoerd naar model van de bestaande plavuizen (zie Figuur 86).
- De tegelvloer en plinten in de woning aan de straatzijde zijn in goede staat.
- In de woning achteraan zijn de plinten en de tegels vervuild. In de leefruimte ontbreekt een deel van de plint.

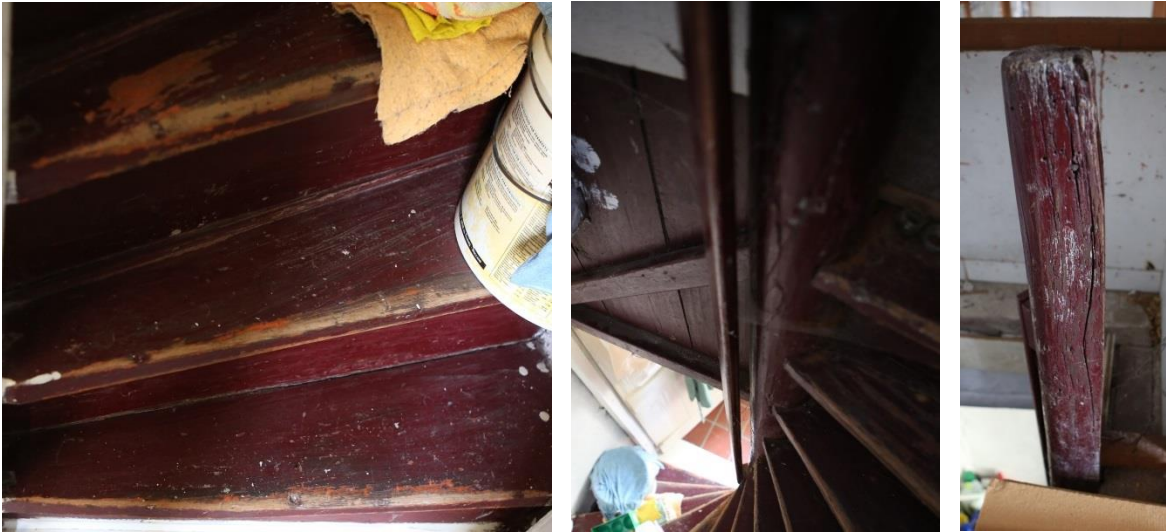
Figuur 90 Detail traptreden (04.07.2019), Figuur 91 Handgreep en trappaal (04.07.2019) & Figuur 92 Bovenzijde trappaal (04.07.2019)

- De traptreden (voornamelijk aantreden maar ook optreden) vertonen slijtagesporen. In de looplijn is de beits ter hoogte van de trapneus afgesleten. De houten aantreden zijn op verschillende plaatsen gebroken. Ter hoogte van de aansluiting van de aantreden en de optreden zijn er op verschillende plaatsen kieren.
- De handgreep is in goede staat. De centrale trappaal is, vooral bovenaan, verweerd en vertoont barsten.

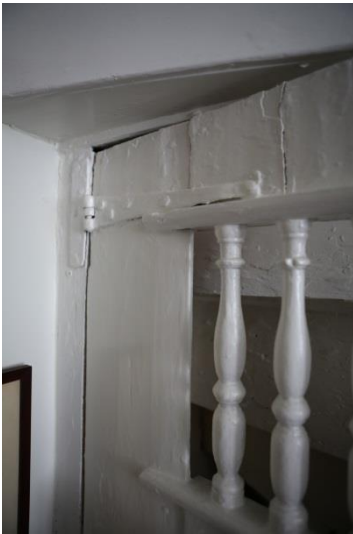
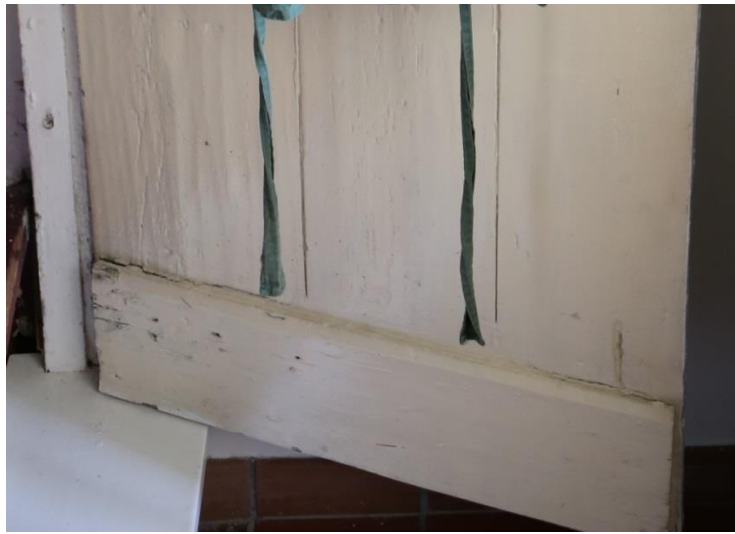
*Figuur 97 Detail deur onder trap (04.07.2019) & Figuur 98 Detail onderzijde deur naar zolder (04.07.2019)*

- De twee deuren ter hoogte van de zoldertrap zijn in vrij goede staat. Aan de zijde van de leefruimte zijn de deuren (deurvleugel en hang- en sluitwerk, behalve schuifslotje deur onder trap) recent geschilderd in een witte kleur, aan de zijde van de trap zijn de kleuren in beige geschilderd. De vaste delen van de omkasting van de trap zijn donkerbruin gebeitst zoals ook de trap zelf.
- De klamp onderaan de deur naar de zoldertrap vertoont kleine barsten, het schilderwerk is verweerd.

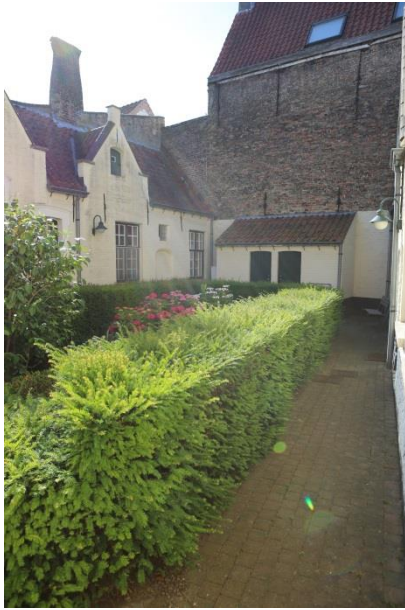
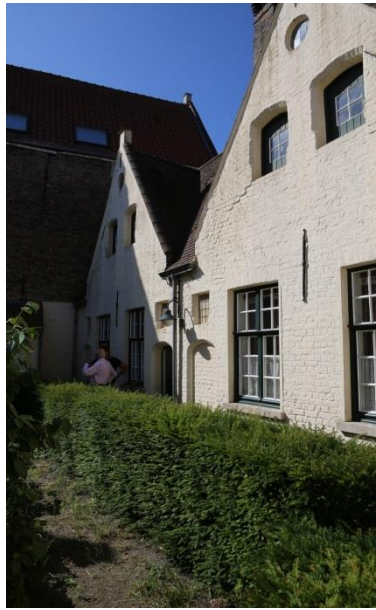
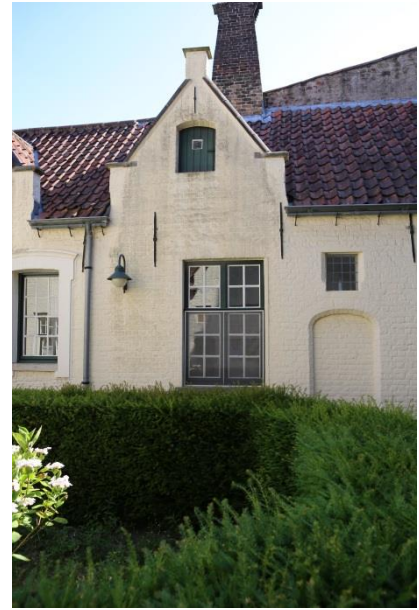
*Figuur 104 Overzicht binnentuin, zicht op bijgebouwtjes (04.07.2019), Figuur 105 Zicht op tuingevel woningen straatzijde (04.07.2019) & Figuur 106 Zicht op gevel woning achterzijde (04.07.2019)*

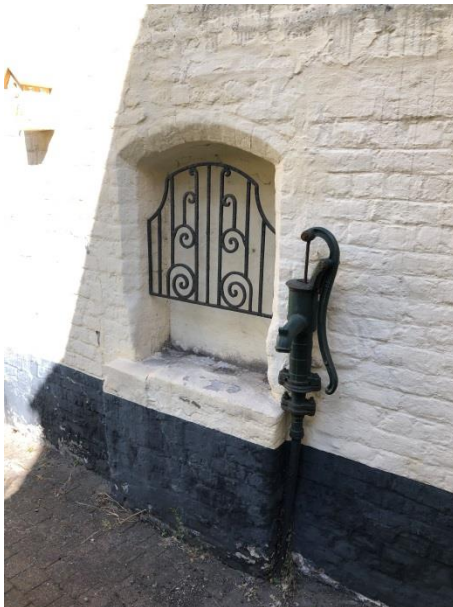
*Figuur 107 Nis met smeedijzeren hekwerk en waterpomp, tuinmuur op perceelgrens links (04.07.2019)*

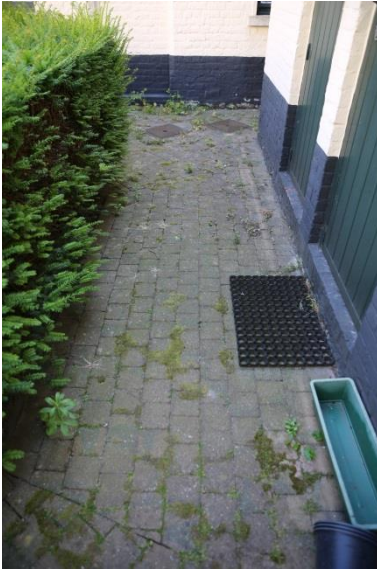
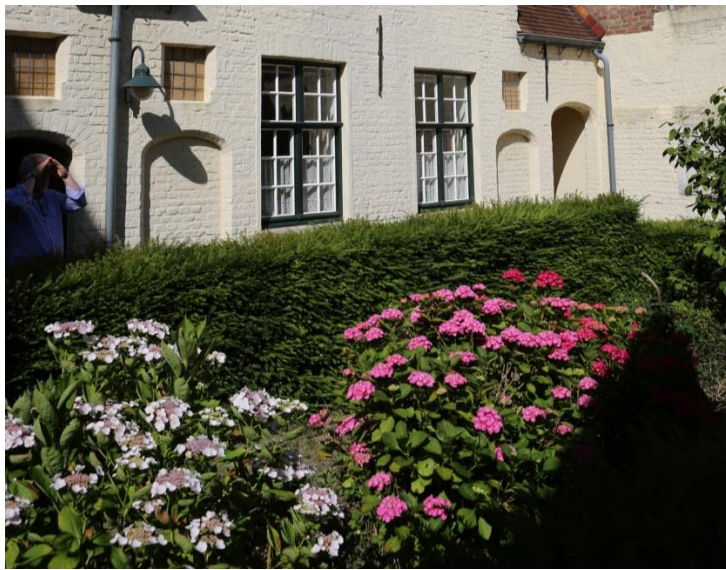
*Figuur 108 Verharding in betontegels ter hoogte van het bijgebouwtje (04.07.2019) & Figuur 109 Centraal deel binnentuin (04.07.2019)*

- De betontegels zijn vervuild, de voegen zijn op veel plaatsen uitgesleten en in de voegen bevindt er zich begroeiing.
- De taxushaag dient (dd.04.07.2019) bijgesnoeid te worden, de struiken zijn gezond, in het centrum van de binnentuin bevindt zich onkruid.
