## BEHEERSPLAN GODSHUIS DE CROESER, BRUGGE

datum 7 september 2020

adres Raamstraat 29-57, B-8000 Brugge

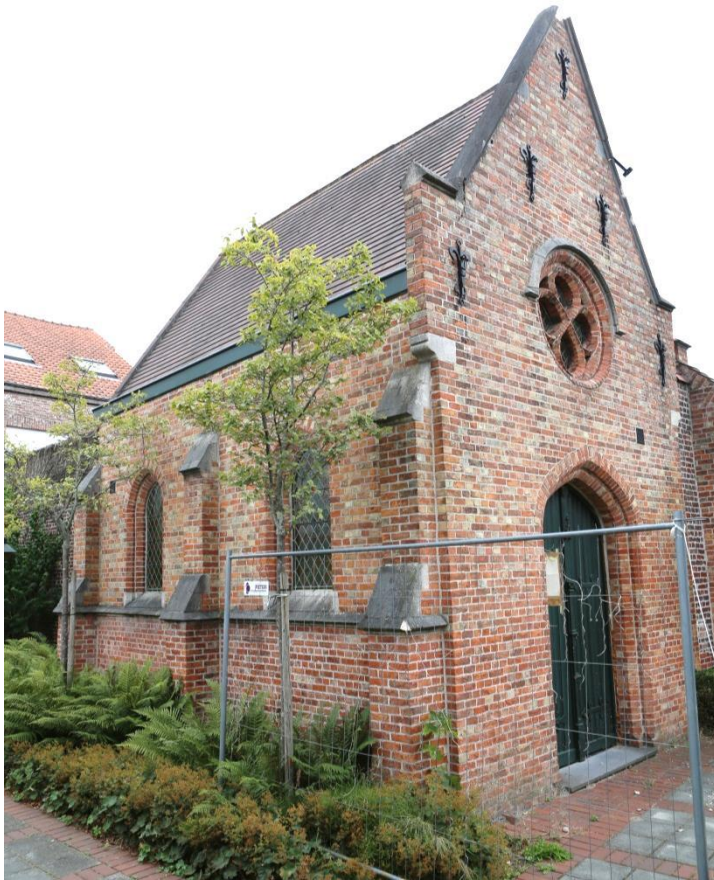
*Figuur 15 Overzichtsfoto kapel (dd. 08.08.2019)*

- Het metselwerk is algemeen in vrij goede staat, wel vervuild. In de voorgevel is het metselwerk gebarsten ter hoogte van het linker schouderstuk van de topgevel.
- De elementen in witsteen zijn sterk vervuild, de afzaat van de steunbeer links van de topgevel is beschadigd.
- Het gebroken witsteen kruis op de topgevel zal worden vernieuwd.
- De dorpel is vervuild maar in goede staat van bewaring.

| | Beheersmaatregelen / Aard der werken | Eenmalig | Terugkerend | Vrijstelling van toelating | Aanbevelingen |
|---|---|---|---|---|---|
| E01.01 | Lokaal herstellen van het metselwerk en sterk verweerd of ontbrekend voegwerk | x | | | – M.n. barsten, vorst- of vochtschade, lacunes in het metsel- en voegwerk, ... |

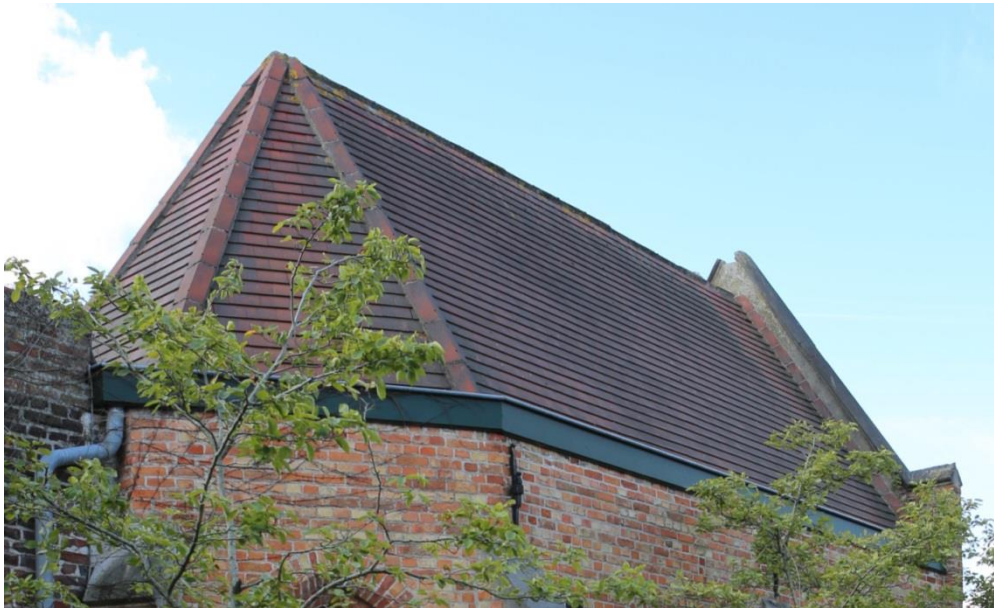
Figuur 20 Overzicht dak kapel (dd. 08.08.2019)

- De dakbedekking is in goede staat. Algemeen vervuiling/patina aanwezig. De cementering van de nokpannen is eveneens vervuild, onder andere door (korst)mossen.
- Onderaan, ter hoogte van de cementering boven de aansluiting met de topgevel wordt er begroeiing vastgesteld.
- De houten bakgoten en zinken regenwaterafvoeren zijn in vrij goede staat. De gootbodem in zink kon niet worden gecontroleerd.

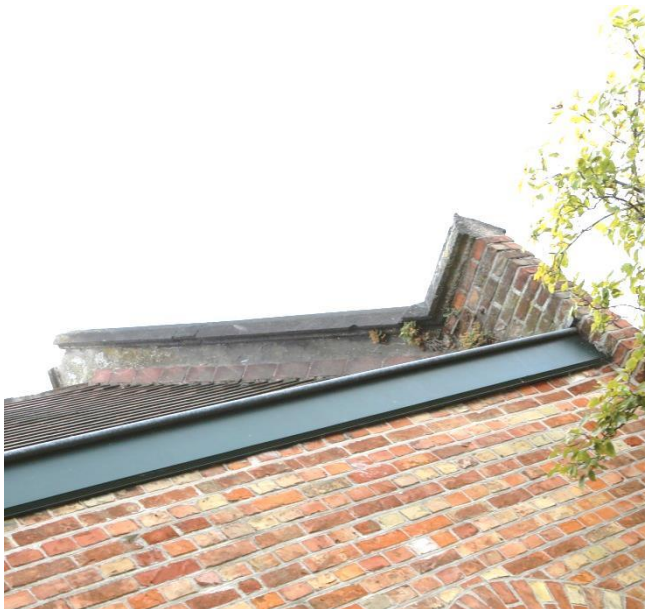
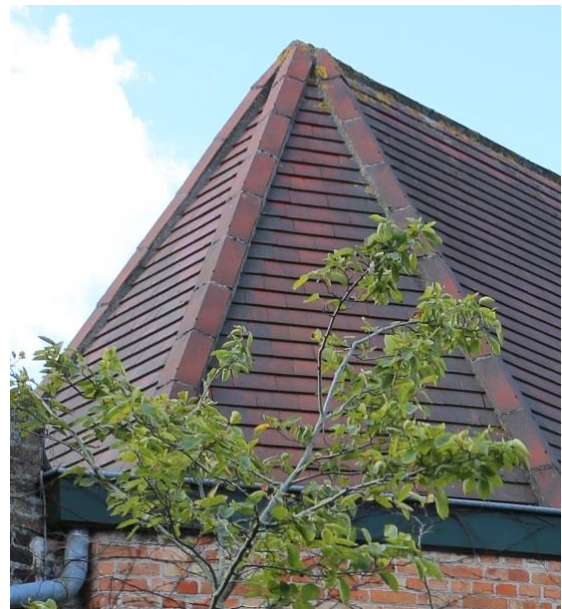
Figuur 21 Vervuiling dakrand (dd.08.08.2019) & Figuur 22 Vervuiling, voornamelijk ter hoogte van aansluiting nok en hoekkepers (dd. 08.08.2019)

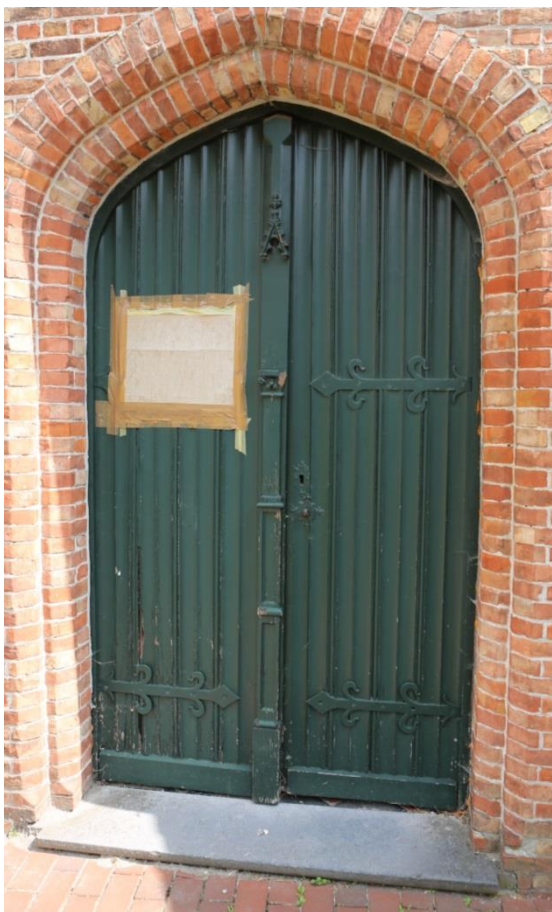
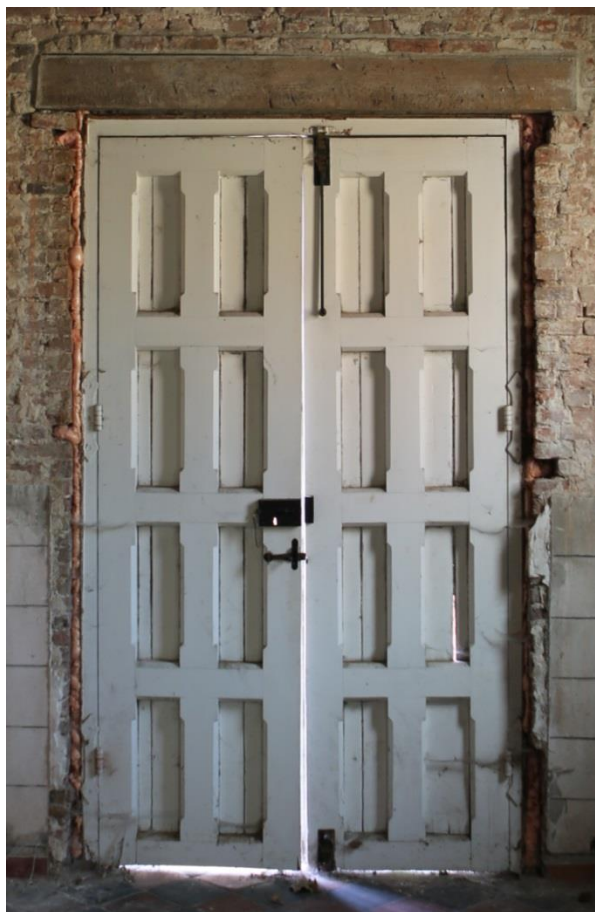
*Figuur 23 Toegangsdeur kapel (dd. 08.08.2019) & Figuur 24 Binnenzijde toegangsdeur (dd. 08.08.2019)*

- De onderzijde van beide opendraaiende vleugels is in slechte staat. De houten beplanking is op bepaalde plaatsen rot en stukjes hout zijn uitgevallen. Ook de deurnaald is op verschillende plaatsen beschadigd; hier betreft het vooral mechanische beschadigingen.

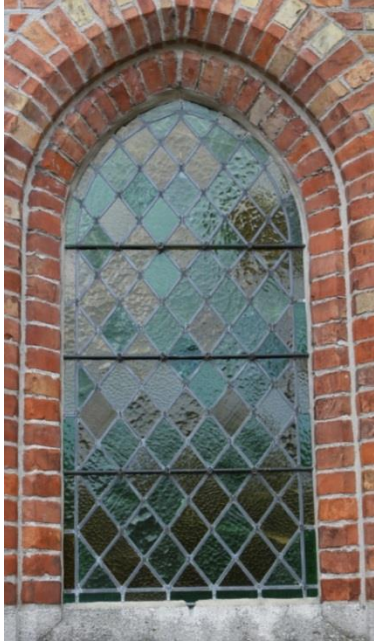
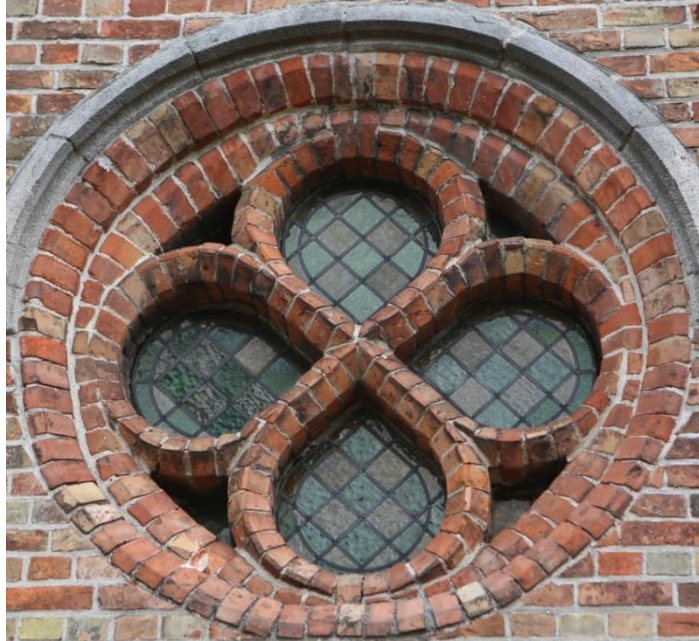
*Figuur 27 Glas-in-loodraam kapel (dd. 08.08.2019) & Figuur 28 Roosvenster voorgevel kapel (dd. 08.08.2019)*

- De ramen zijn in goede toestand.

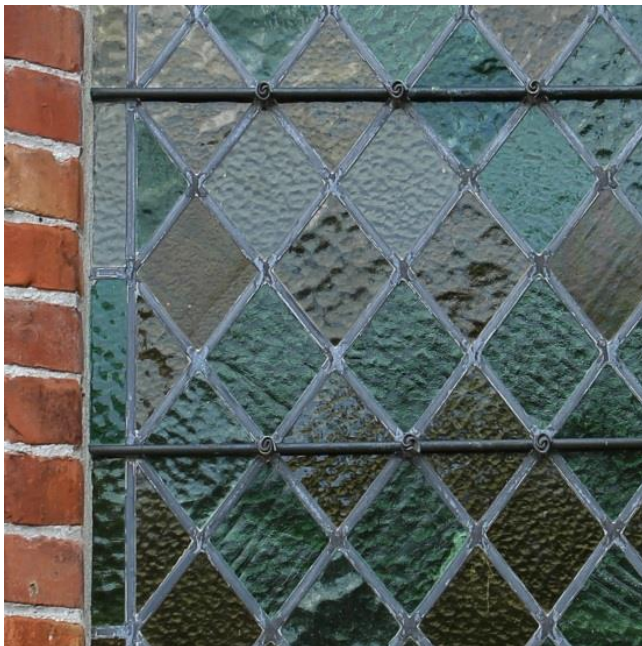
*Figuur 29 Detail glas-in-loodraam (dd. 08.08.2019)*

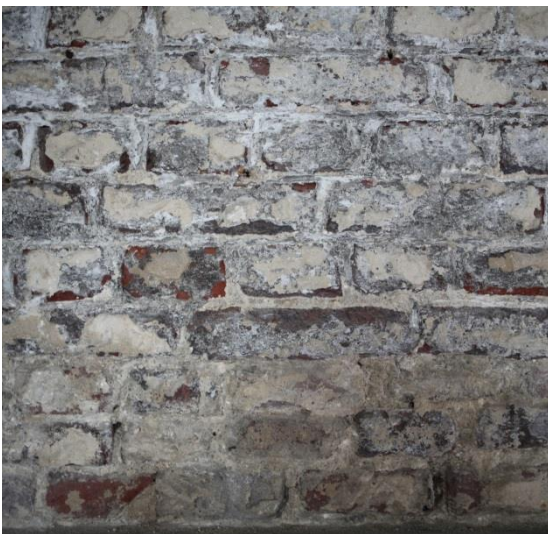
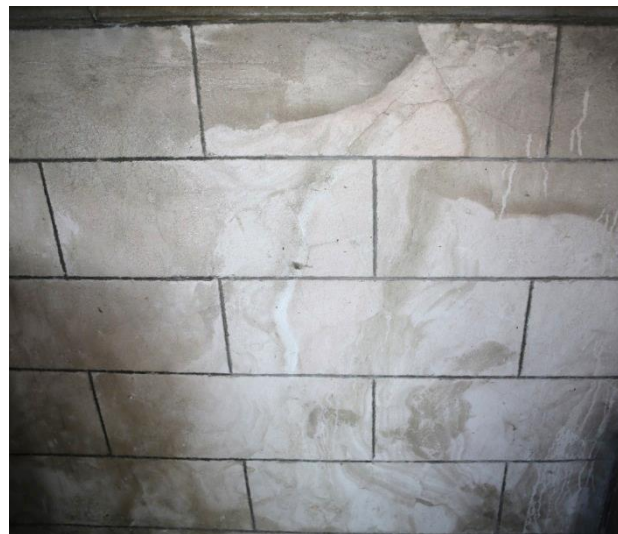
Figuur 38 Detail baksteenmuur (dd. 08.08.2019) & Figuur 39 Sterk vervuilde bepleistering (dd/ 08.08.2019)

- Het metselwerk oogt op verschillende plaatsen nat, vooral aan de zijde van de perceelsgrens.
- De bepleistering is sterk vervuild, is lokaal beschadigd of vertoont barsten.
- De halfzuilen zijn vervuild en lokaal beschadigd. Het metselwerk en de mortel rond de kapitelen komt los.

| | Beheersmaatregelen / Aard der werken | Eenmalig | Terugkerend | Vrijstelling van toelating | Aanbevelingen |
|---|---|---|---|---|---|
| I02.02 | Lokaal herstel wand- en plafondafwerking | x | | | – Herstellen van beschadigde wanden en plafonds, bijvoorbeeld scheuren, losgekomen pleisterwerk, beschadigingen door gebruik, vocht, roetafzetting... |

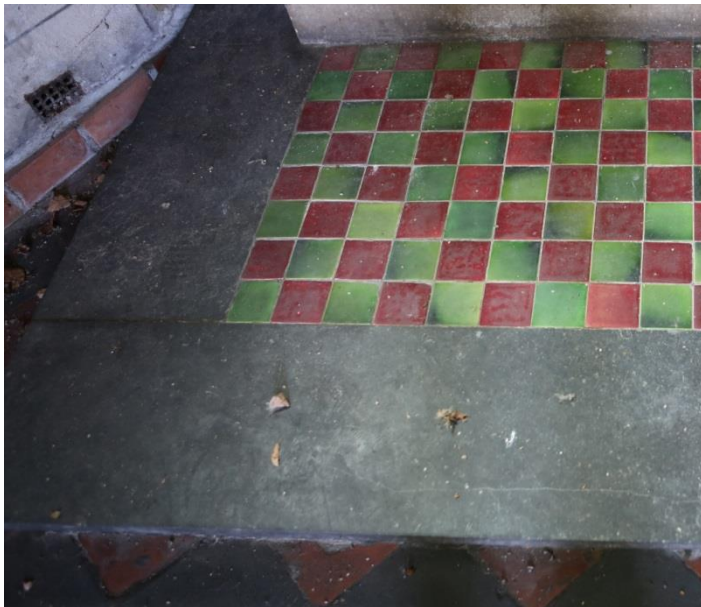
*Figuur 49 Detail sokkel altaar (dd. 08.08.2019)*

- De vloerbekleding en de plint zijn vervuild, er is vocht aanwezig.
- De sokkel uit blauwe hardsteen en de invulling in geglaazuurde tegels voor het altaar zijn vervuild maar in goede staat.

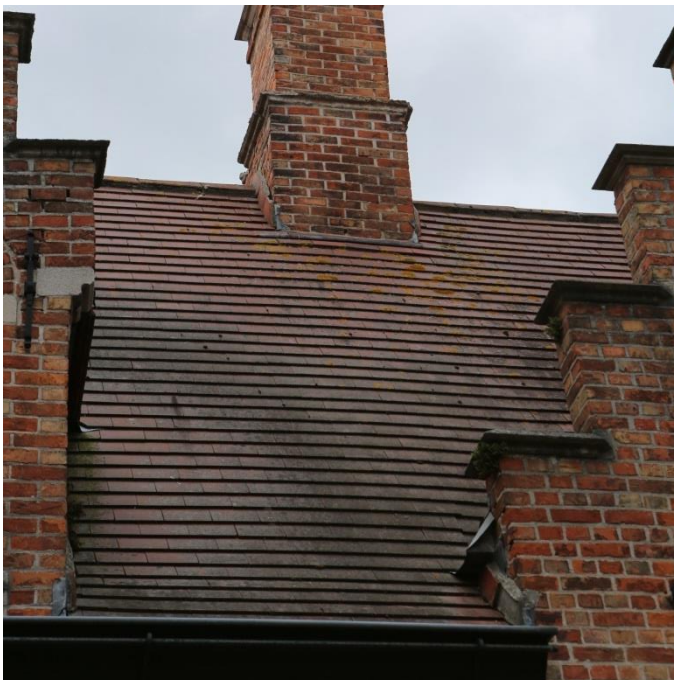
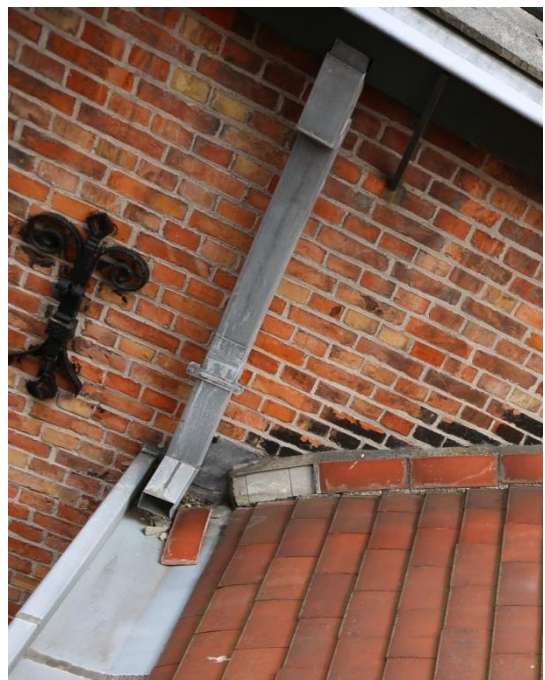
Figuur 69 Algemeen beeld vervuiling bedaking (dd. 08.08.2019) & Figuur 70 Afgevalen tegelpan (dd. 08.08.2019)

- De dakbedekking en de nokpannen zijn in goede tot vrij goede staat. Algemeen vervuiling/patina aanwezig. Aanwezigheid van groen en verschillende mossorten.
- De tegels die de aansluiting vormen met opgaande muren komen op verschillende plaatsen los of zijn uitgevallen.
- Op enkele plaatsen zijn nokpannen uitgevallen.
- De goten zijn vervuild maar algemeen in goede staat. Het schilderwerk van de houten bakgoten is lokaal verweerd, op sommige plaatsen zijn er sporen van houtaantasting.
- De regenwaterafvoeren zijn algemeen in vrij goede staat.
- Schade aan de buitenschil van het godshuis resulteert op verschillende plaatsen in het interieur in vochtschade.

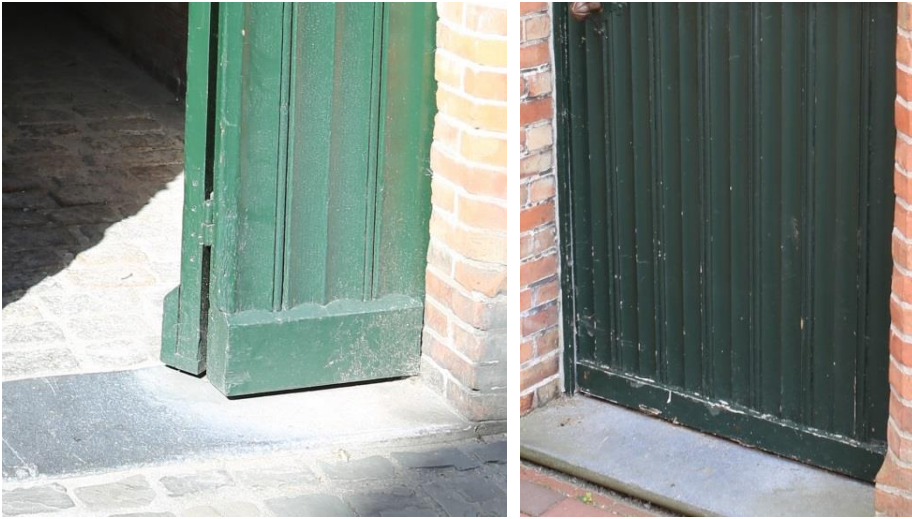
*Figuur 79 Detail van de onderzijde van de onderzijde van de inkompoort (dd. 08.08.2019) & Figuur 80 Detail van de onderzijde van een voordeur (dd. 08.08.2019)*

- De inkompoort is in vrij goede staat, wel vervuild.
- De voordeuren zijn in matige staat. Het schilderwerk bladdert af en het hout is beschadigd.
- De achterdeuren zijn algemeen in goede staat, wel zijn er op enkele plaatsen beschadigingen merkbaar.
- De recente deuren van de bergingen zijn in goede staat.

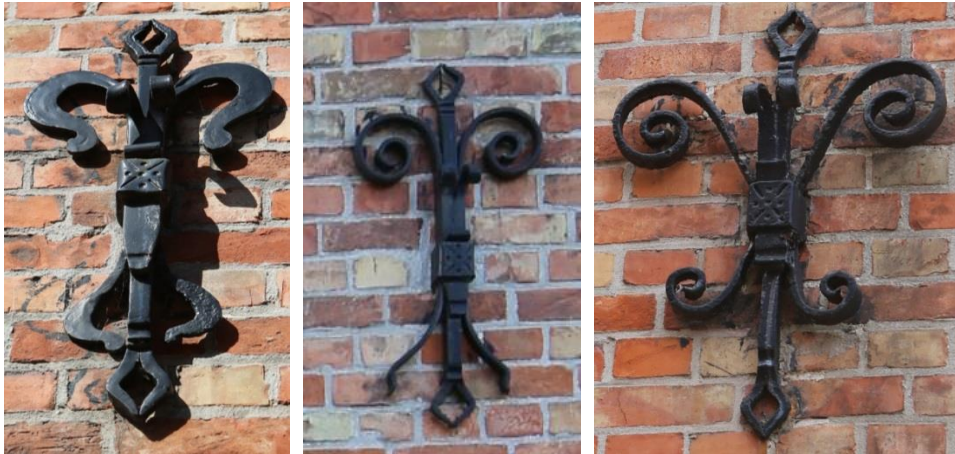
*Figuur 93 Muuranker woning nr. 29 (dd. 08.08.2019), Figuur 94 Muuranker woning 35 (dd. 08.08.2019) & Figuur 95 Muuranker woning 37 (dd. 08.08.2019)*

- De muurankers zijn in goede staat. Tijdens het herschilderen van de muurankers kwam een deel van de verf op het metselwerk terecht.

| | Beheersmaatregelen / Aard der werken | Eenmalig | Terugkerend | Vrijstelling van toelating | Aanbevelingen |
|---|---|---|---|---|---|
| E04.01 | Restauratie metalen elementen | x | | | – Corrosiewerend behandelen metalen elementen die een blijvende functie hebben in de gevel. Inclusief ingeklemd deel en herstel metselwerk.<br>– I.h.b. van de muurankers, beltrekker en hekwerk. |

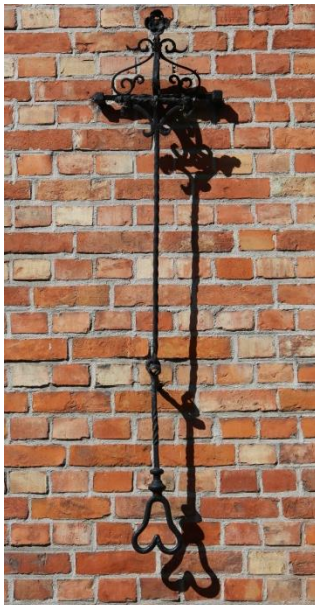
- De beltrekker is, behalve plaatselijk licht gecorrodeerd, in goede staat van bewaring.

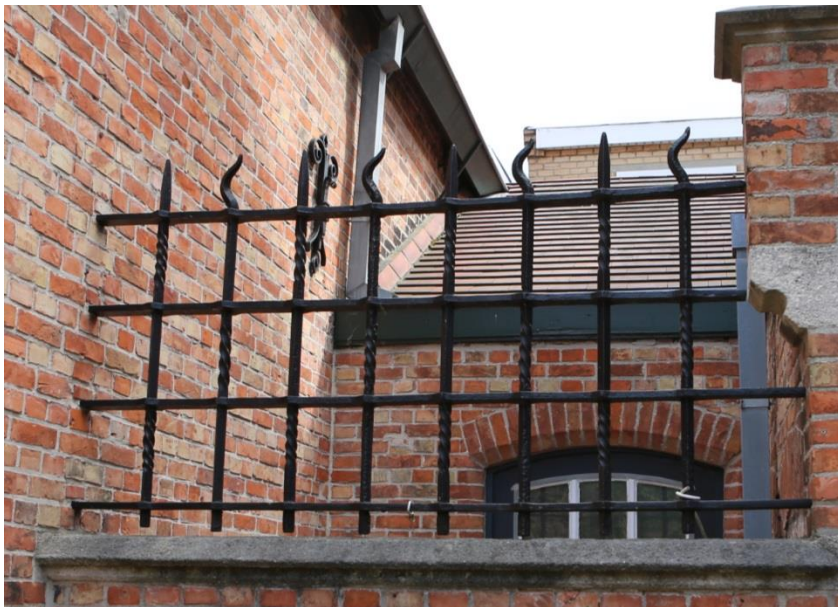
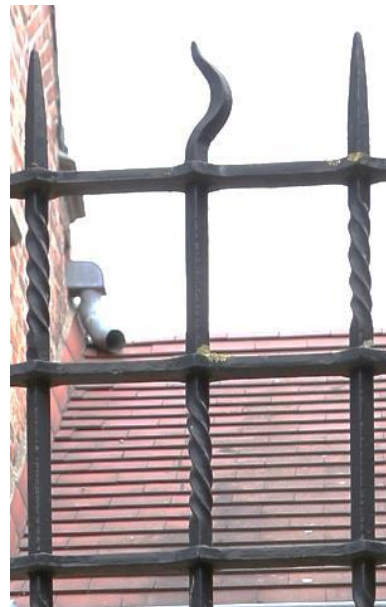
*Figuur 96 Smeedijzeren hekwerk (dd. 08.08.2019) & Figuur 97 Detail smeedijzeren hekwerk (dd. 08.08.2019)*

| | Beheersmaatregelen / Aard der werken | Eenmalig | Terugkerend | Vrijstelling van toelating | Aanbevelingen |
|---|---|---|---|---|---|
| O01.03 | Restauratie metalen elementen | x | | | <ul style="list-style-type: none"> <li>– Corrosiewerend behandelen van de gedecoreerde smeedijzeren constructie. Inclusief ingeklemd deel.</li> </ul> |

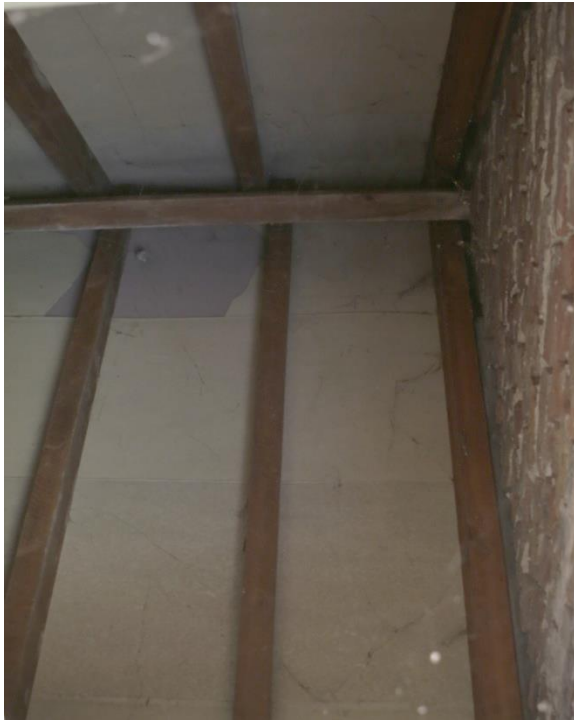
Figuur 98 Houtstructuur dak (dd. 08.08.2019) & Figuur 99 Originele snede met houtstructuur (bron: OCMW-archief Brugge, geraadpleegd op 10.07.2019)

- De huidige toestand kon enkel nagegaan worden voor een beperkt deel van de dakstructuur en op afstand. De nagekeken structuur lijkt, visueel, in goede staat.

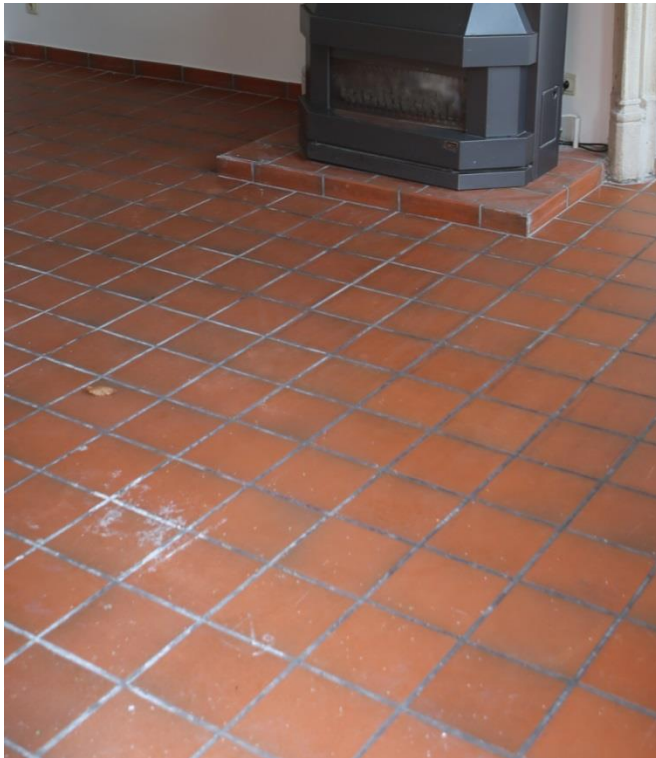
*Figuur 109 Terracottavloer in woning 37 (dd. 08.08.2019)*

- De terracottavloer is vervuild maar in goede staat.

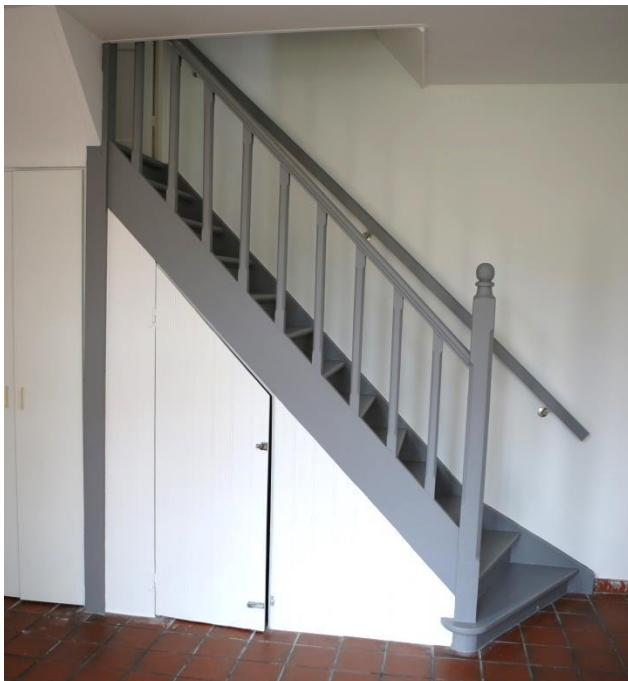
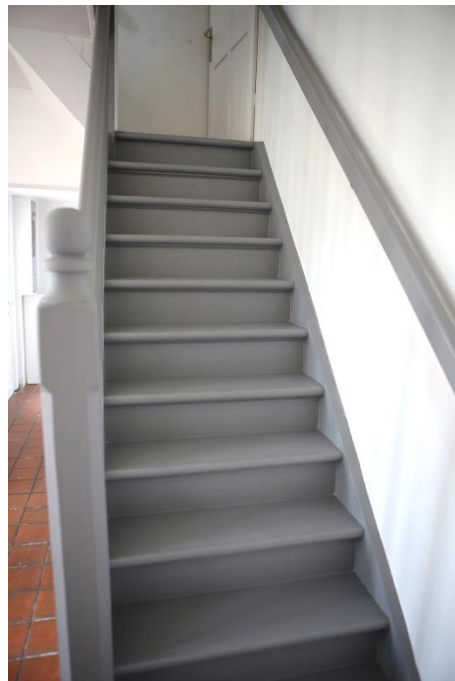
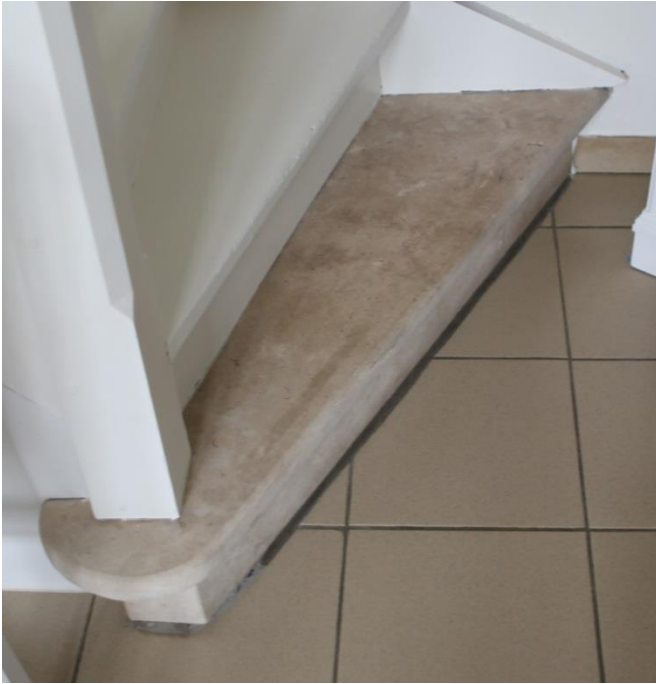
- De trappen in verschillende woningen zijn vervuild en vertonen gebruiksschade.
- Het schilderwerk aan de binnenzijde van de ingemaakte kasten bladdert af.

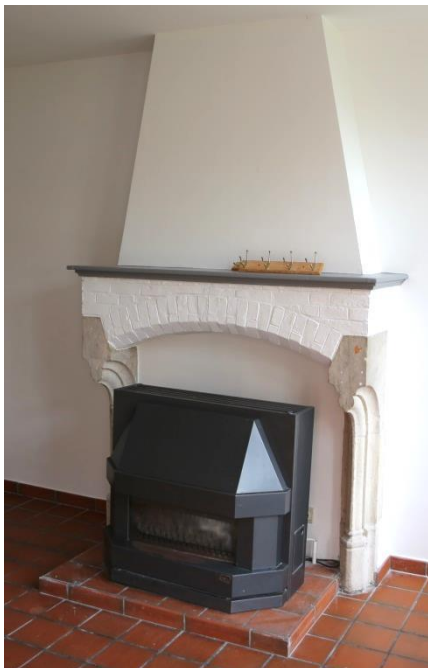
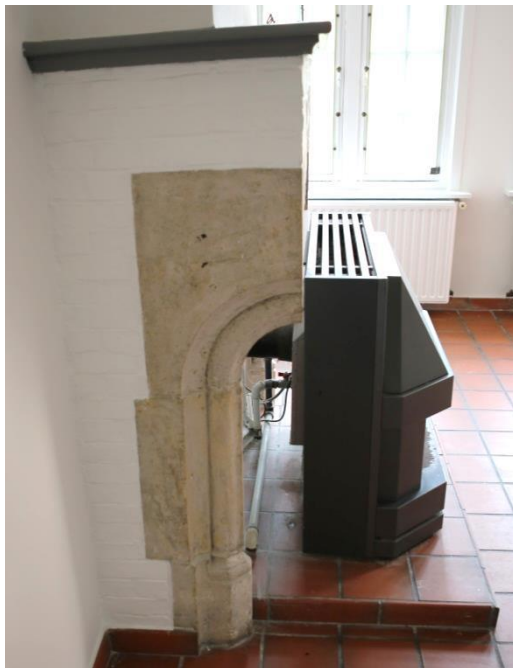
Figuur 117 Originele schouw met gaskachel (dd. 08.08.2019) & Figuur 118 Originele schouw met gaskachel (dd. 08.08.2019)

- De schouwen zijn lokaal licht beschadigd, vervuild of vertonen lichte barsten (zie wandafwerking).

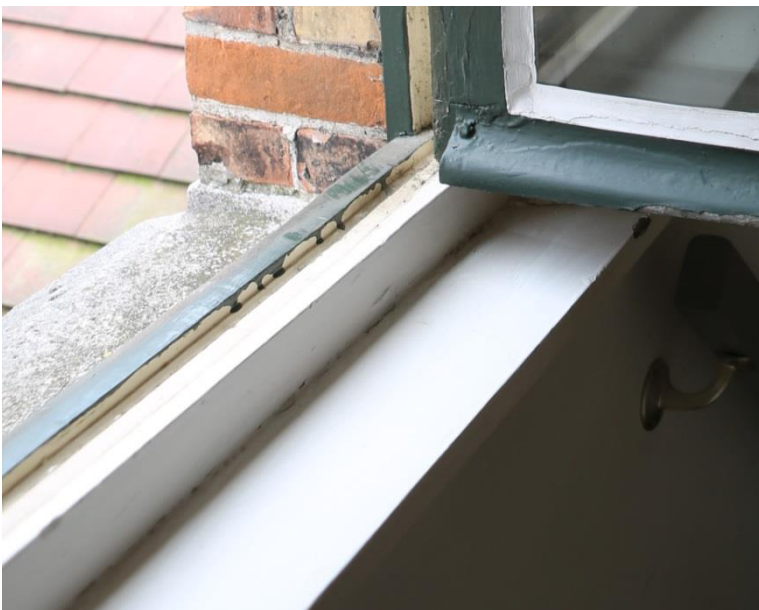
*Figuur 120 Gebruikerssporen en beschadiging aan raamtablet (dd. 08.08.2019)*

- De tabletten zijn lokaal beschadigd of vervuild.

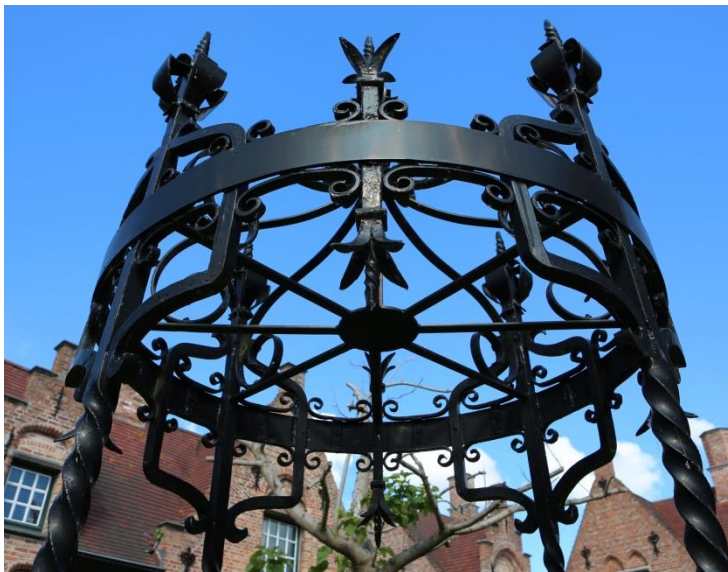
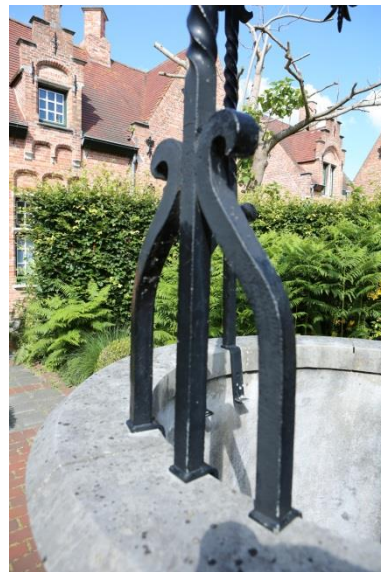
Figuur 123 Detail smeedijzeren constructie (dd. 03.07.2019) & Figuur 124 Aanzet smeedijzeren constructie (dd. 03.07.2019)

- Het metselwerk is aan de onderzijde vervuild, er groeit beplanting tegen het metselwerk.
- Het smeedwerk is lokaal gecorrodeerd.
