## BEHEERSPLAN GODSHUIS DE PELIKAAN, BRUGGE

datum 7 september 2020

adres Groenerei 8, B-8000 Brugge

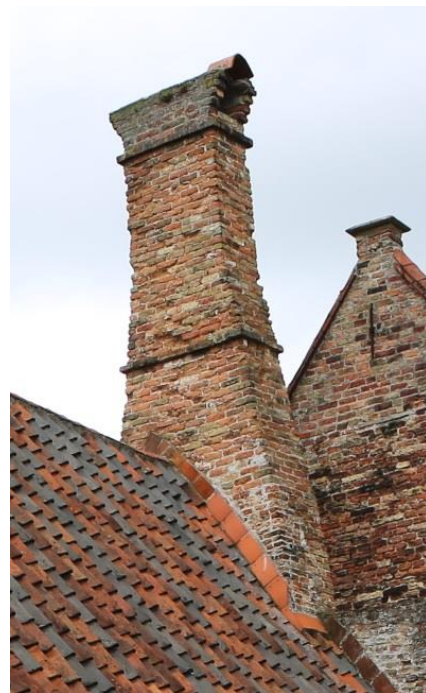
Figuur 24 Sterke vervuiling, plantengroei en uitgespoelde voegen (dd. 03.07.2019) & Figuur 25 Ontbrekende bakstenen en nokpannen schouw (dd. 08.08.2019)

vervuild, staat het metselwerk vochtig en zijn de voegen uitgevallen. Ook het bas-reliëf boven de deur is beschadigd en vervuild. Voor de inkomdeur is een traprede op twee plaatsen gebroken. De witstenen dorpel van het raam rechts van de inkomdeur is op verschillende plaatsen gebroken. In het metselwerk van de schouw aan de linkerzijde ontbreken verschillende bakstenen en ontbreekt een groot deel van de afdekking in nokpannen.

| | Beheersmaatregelen / Aard der werken | Eenmalig | Terugkerend | Vrijstelling van toelating | Aanbevelingen |
|---|---|---|---|---|---|
| E01.01 | Lokaal herstellen van het metselwerk en sterk verweerd of ontbrekend voegwerk | x | | | <ul style="list-style-type: none"> <li>– M.n. barsten, vorst- of vochtschade, lacunes in het metsel- en voegwerk, ...</li> <li>– Vervangen van metselwerk met stenen naar bestaand of historisch model.</li> <li>– Samenstelling voegmortel: kalkgebonden mortel.</li> <li>– Hydrofuge van de gevels verstoort de vochthuishouding in het metselwerk en is daarom niet toegelaten.</li> <li>– Openstaande naden tussen metselwerk en schrijnwerk moeten gedeeltelijk opgevoegd worden met een kalkgebonden mortel. Overgang tussen mortelzoom en schrijnwerk op te voegen met dunne (max. 50 mm), overschilderbare elastische kit.</li> </ul> |

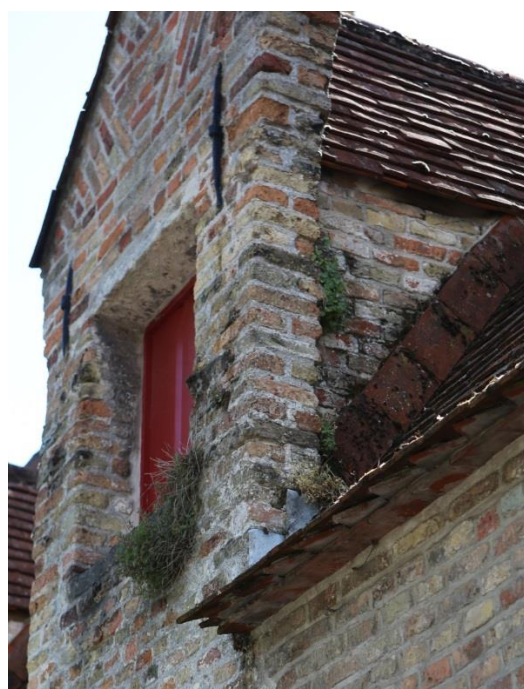
Figuur 26 Vervuiling op het metselwerk en de witsteen (dd. 03.07.2019) & Figuur 27 Plantengroei op de dakkapel (dd. 03.07.2019)

| | Beheersmaatregelen / Aard der werken | Eenmalig | Terugkerend | Vrijstelling van toelating | Aanbevelingen |
|---|---|---|---|---|---|
| E01.04 | Verwijderen en onder controle houden biodeterioratie | | min. 1 x/jaar | n.v.t. | – Klimplanten, mossen, korstmossen e.d.m. die schade toebrengen aan het monument moeten verwijderd worden. |

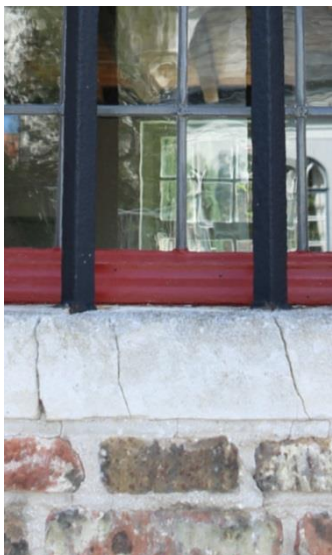
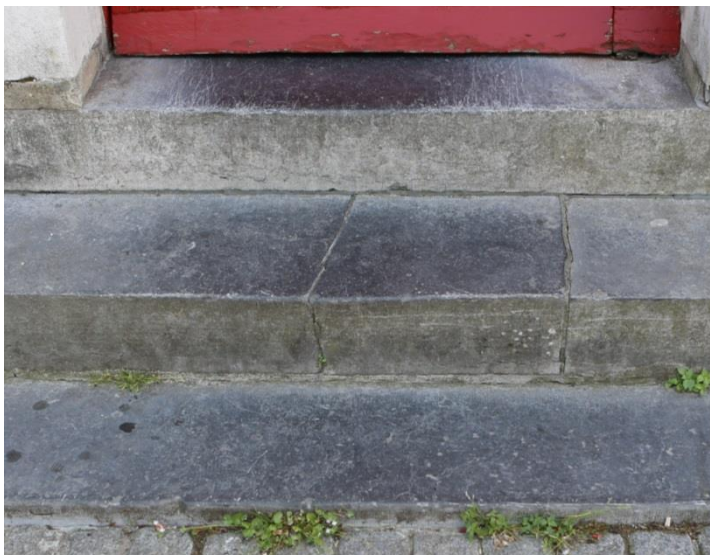
*Figuur 28 Gebroken witsteen dorpel (dd. 03.07.2019) & Figuur 29 Gebroken treden in blauwe hardsteen (dd. 03.07.2019)*

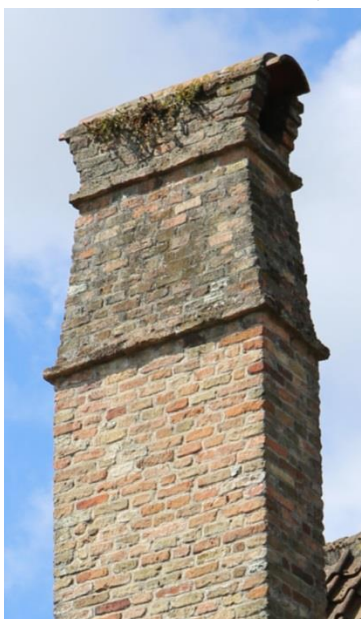
*Figuur 30 Begroeiing aan de bovenzijde van de schouw (dd. 03.07.2019) & Figuur 31 Begroeiing, vervuiling plint en broos geworden stenen (dd. 03.07.2019)*

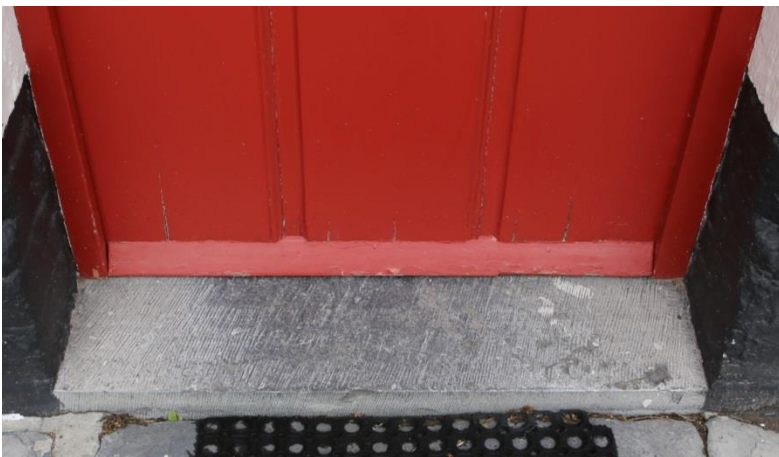
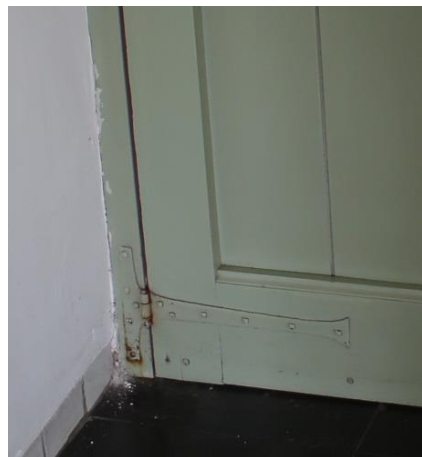
*Figuur 54 Huidige toestand onderzijde toegangsdeur tuin (dd. 08.08.2019) & Figuur 55 Huidige toestand hengen toegangsdeur tuin (dd. 08.08.2019)*

- De onderregel van de voordeur is verweerd, mogelijk door opspattend water. Ook het hout boven de onderregel vertoont barsten en lokaal is het schilderwerk afgefallen. Op enkele plaatsen ontbreken smeedijzeren nagels. Aan de binnenzijde is vooral het onderste geheng gecorrodeerd. Enerzijds vertoont de deur in gesloten toestand kieren, anderzijds klemt de deur en is deze moeilijk te openen.
- De onderzijde van de deur naar de tuin is verweerd en vertoont barsten. Het onderste geheng van de deur is gecorrodeerd.

| | Beheersmaatregelen / Aard der werken | Eenmalig | Terugkerend | Vrijstelling van toelating | Aanbevelingen |
|---|---|---|---|---|---|
| E03.01 | Restauratie van het buitenschrijnwerk en glas-in-loodramen | x | | | <ul style="list-style-type: none"> <li>– Stratigrafisch onderzoek naar oorspronkelijk kleurgebruik indien nodig.</li> <li>– Restauratie van de oorspronkelijke delen van het historisch buitenschrijnwerk. Bij voorkeur herstel, indien nodig reconstructie naar historisch model met opmaak van detailplannen bestaande en nieuwe toestand.</li> <li>– Indien van toepassing, inclusief corrosiewerend behandelen metalen hang- en sluitwerk en herstel metselwerk t.h.v. inklemming luikduimen, diefijzers of andere onderdelen.</li> <li>– Vernieuwen van beglazing en glas-in-loodkalibers of -panelen indien noodzakelijk.</li> <li>– Inclusief schilderwerken.</li> </ul> |

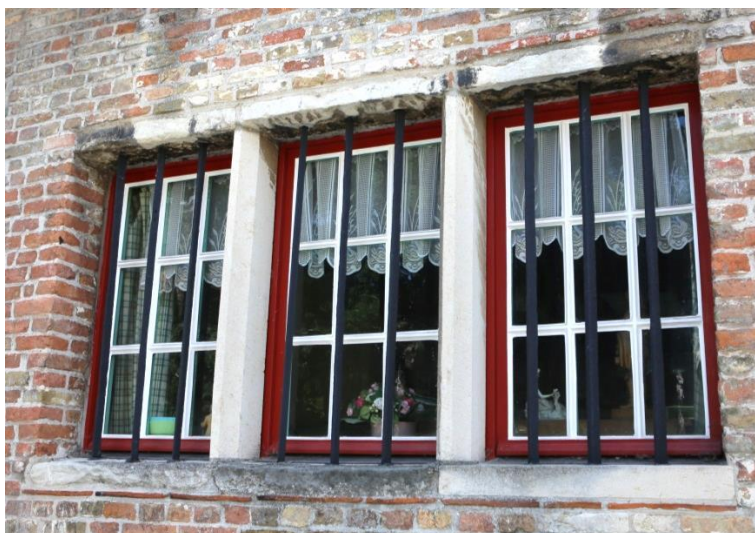
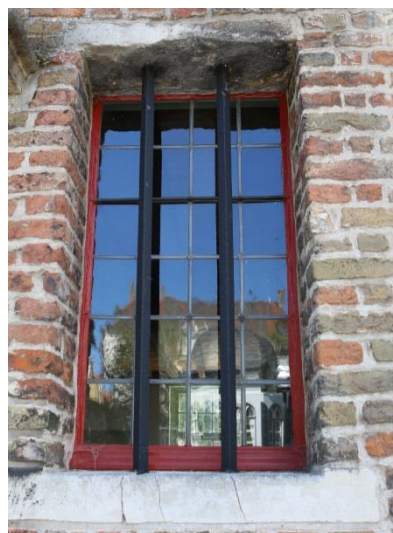
Figuur 56 Ramen gelijkvloerse verdieping achttiende-eeuwse vleugel (dd. 03.07.2019) & Figuur 57 Ramen gelijkvloerse verdieping achttiende-eeuwse vleugel (dd. 03.07.2019)

- Aan straatzijde is het houten schrijnwerk aan de buitenzijde recent geschilderd en, behalve vervuild, in goede staat.
- Het houten schrijnwerk is aan tuinzijde eveneens recent geschilderd, maar hier is de verf lokaal afgebladderd. Het hout dat hierdoor zichtbaar geworden is, ziet er verweerd uit.
- Aan de binnenzijde is het schrijnwerk in minder goede staat. Het schilderwerk is verweerd of beschadigd en in woning 1 vervuild. Het hang- en sluitwerk is eveneens in minder goede staat.
- Schrijnwerk in glas-in-lood is in goede staat.
- De houten luiken zijn eveneens recent geschilderd en in relatief goede staat. De verf op de luiken in de topgevel bladdert lokaal af. Aan binnenzijde zijn kieren zichtbaar aan de onderzijde van de luiken en is er vochtschade waar te nemen op het houten linteel.

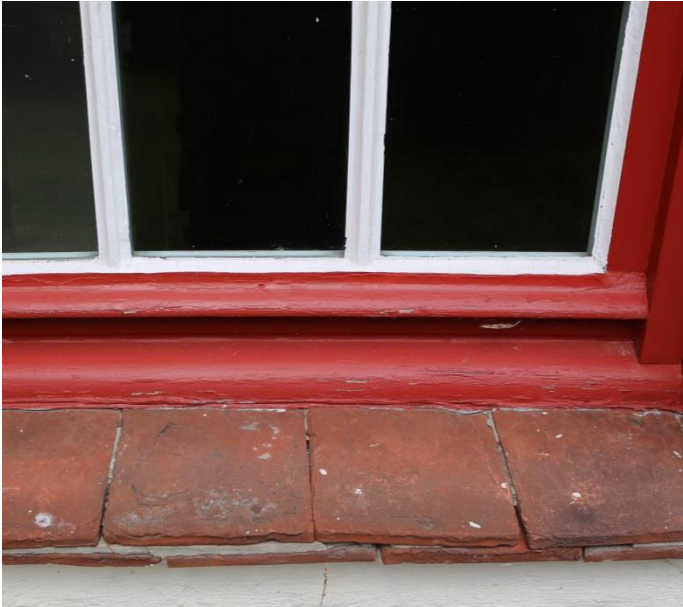
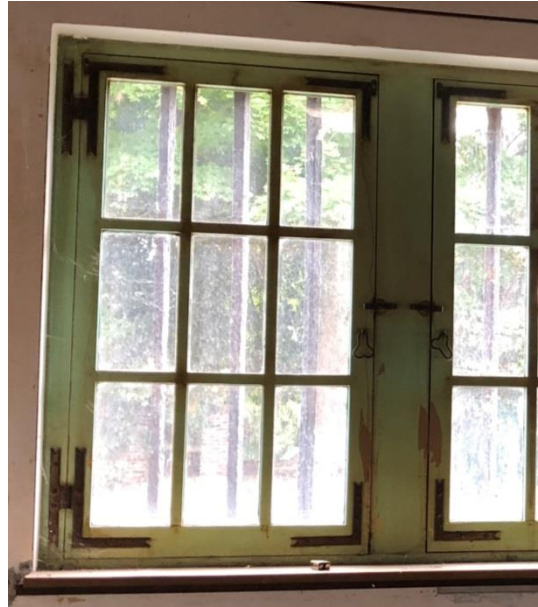
*Figuur 68 Huidige toestand onderzijde raam tuinzijde achttiende-eeuwse vleugel (dd. 08.08.2019) & Figuur 69 Huidige toestand binnenzijde raam woning één (straatzijde- (dd. 08.08.2019)*

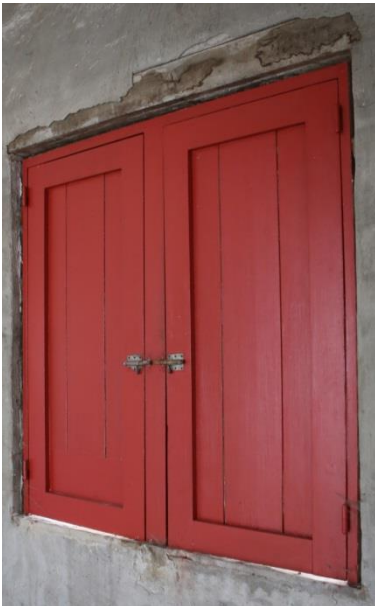
*Figuur 70 Binnenzijde luik topgevel (dd. 08.08.2019)*

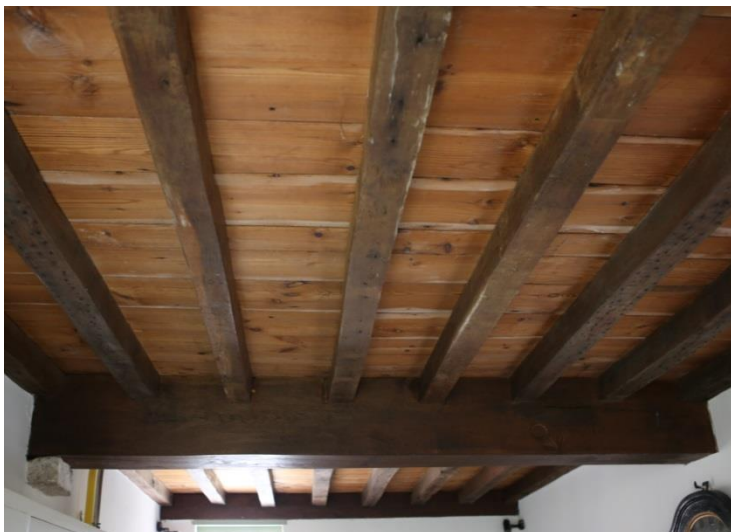
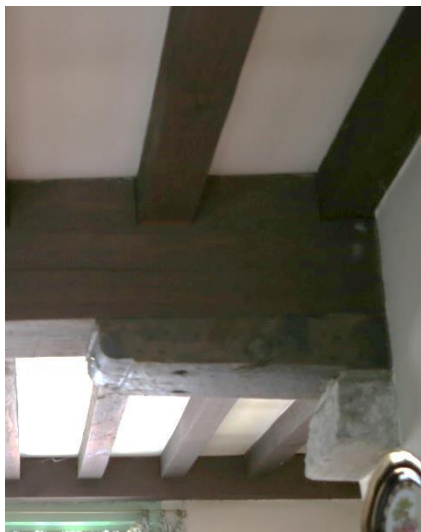
Figuur 77 Moer- en kinderbalken in de inkomhal (dd. 08.08.2019) & Figuur 78 Moerbalk in woning 3 (dd. 08.08.2019)

- De structuren werden enkel visueel nagekeken. Enkele delen zijn niet zichtbaar.
- De dakstructuur is vervuild maar algemeen in goede staat. Op de zolder van vleugel 1634 is er vochtschade zichtbaar.
- De balklagen van de gelijkvloerse verdieping en de eerste verdieping vertonen lokaal sporen van houtborende insecten. Er dient na gegaan te worden of dit actieve aantastingen zijn.
- In woning 3 vertoont een moerbalk een droogscheur. Aldaar worden de kinderbalken gedragen door een tegen de zijkant van de moerbalk getimmerde plank( zie figuur 77).
- In woning 4, in de woonkamer is een anker sterk gecorrodeerd (zie figuur 78).

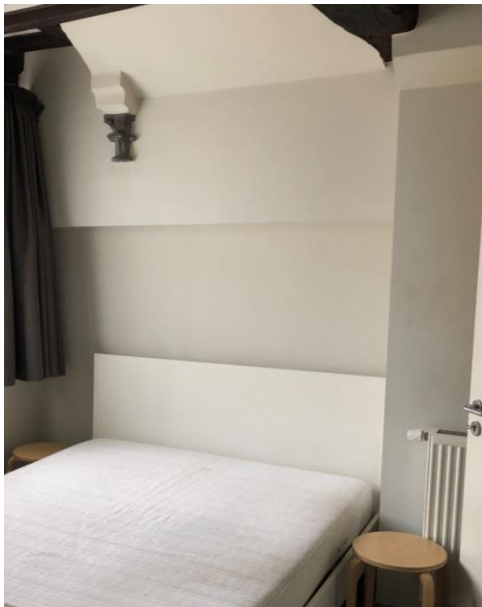
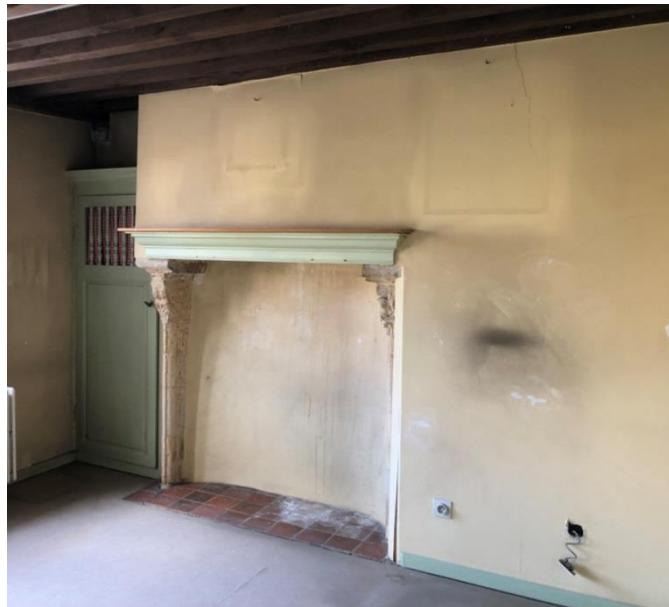
*Figuur 88 Wandafwerking in pleisterwerk (woning 3) (dd. 08.08.2019) & Figuur 89 Wandafwerking in pleisterwerk (woning 4) (dd. 08.08.2019)*

- Woning 3 is recent gerenoveerd, algemeen zijn de wandafwerkingen in vrij goede staat. Er worden sporen van vocht of roet ter hoogte van afgebroken schouwen vastgesteld en is er een vochtprobleem onderaan de muur tussen woon- en slaapkamer.

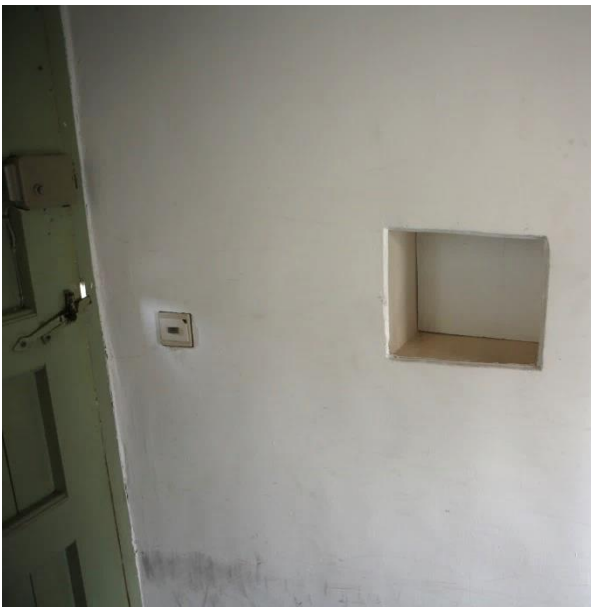
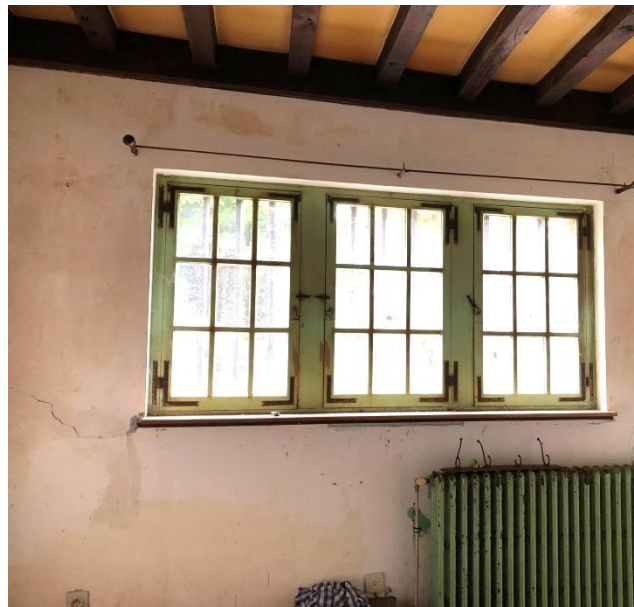
*Figuur 92 Nis tussen hal en woning 2 (dd. 08.08.2019) & Figuur 93 Huidige toestand woning 1 (dd. 08.08.2019)*

- De wandafwerkingen in woningen 1 en 4 zijn sterk vervuild en vertonen haarscheuren. In de badkamer van woning 4 (eerste verdieping, achterzijde, hoek topgevel en perceelsgrens) is er een vochtprobleem.

| | Beheersmaatregelen / Aard der werken | Eenmalig | Terugkerend | Vrijstelling van toelating | Aanbevelingen |
|---|---|---|---|---|---|
| I02.02 | Lokaal herstel wand- en plafondafwerking | x | | | <ul style="list-style-type: none"> <li>– Herstellen van beschadigde wanden en plafonds, bijvoorbeeld scheuren, losgekomen pleisterwerk, beschadigingen door gebruik, vocht, roetafzetting...</li> <li>– Herstel van bepleisterde of betegelde wanden indien deze erfgoedwaarde hebben.</li> <li>– Herstel van bepleisterde plafonds of plafonds met afwerking met planken indien deze erfgoedwaarde hebben.</li> </ul> |

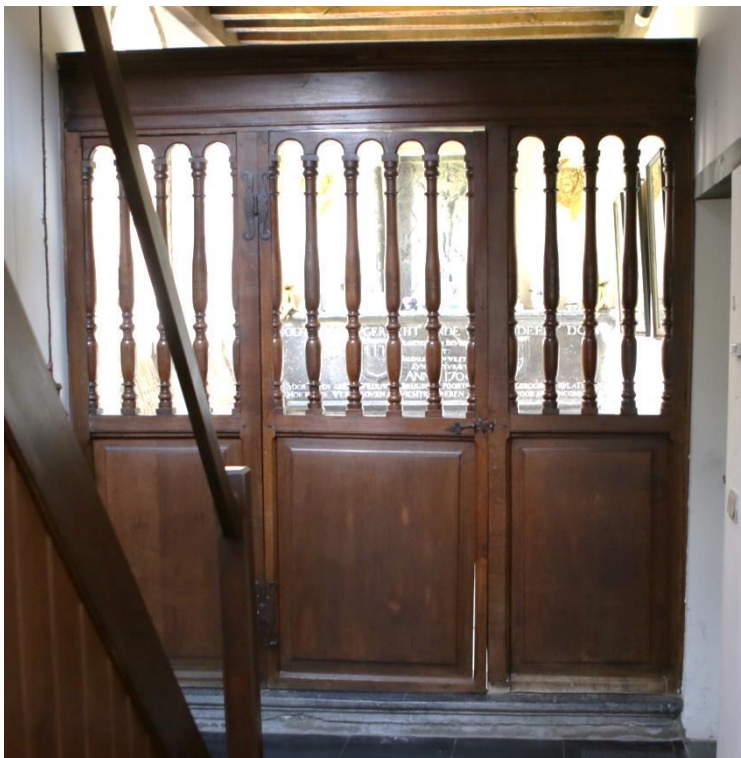
Figuur 121 Houten hekwerk tussen de hal en de kapel (dd. 08.08.2019)

- De **interieurelementen** van de kapel zijn in vrij goede staat van bewaring. In het houten hekwerk zijn kieren waarneembaar.

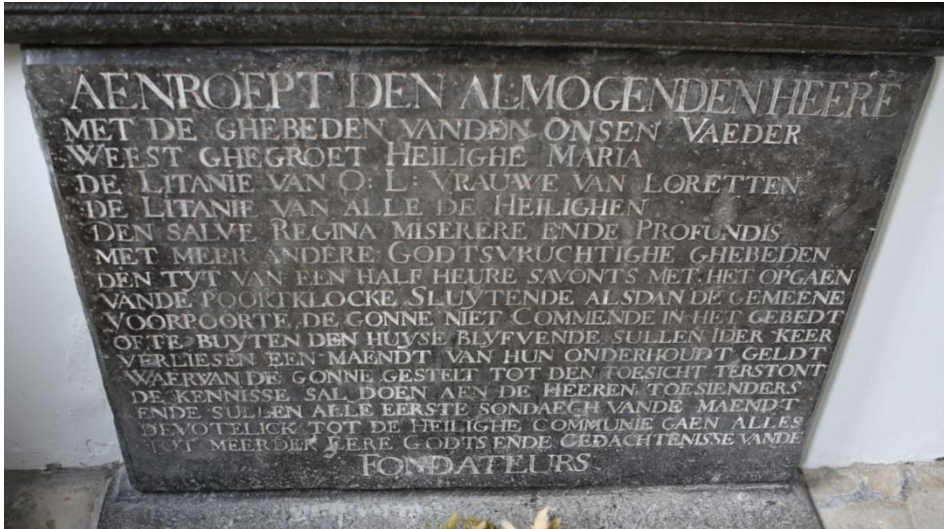
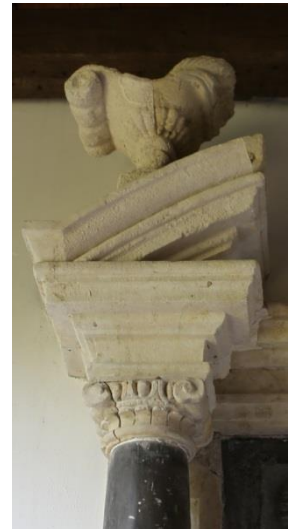
Figuur 122 Detail van het natuurstenen tablet met huisregels (dd. 08.08.2019) & Figuur 123 Detail van het onderbroken fronton (dd. 08.08.2019)

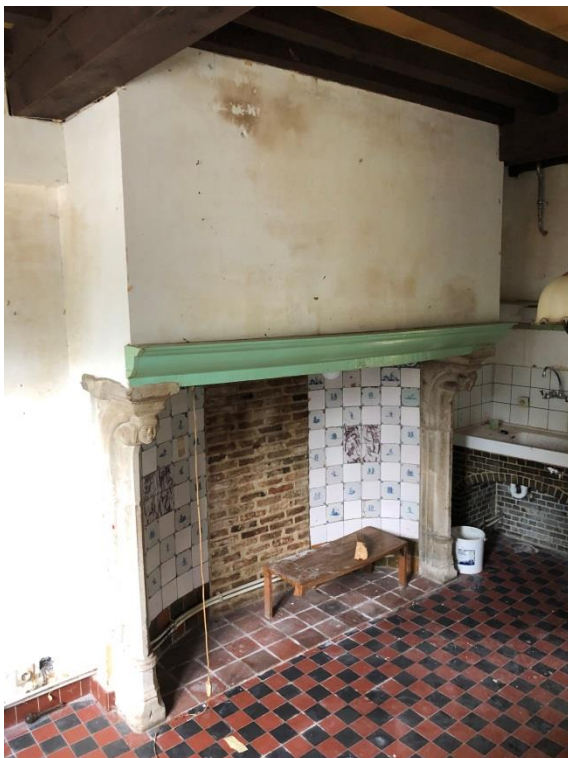
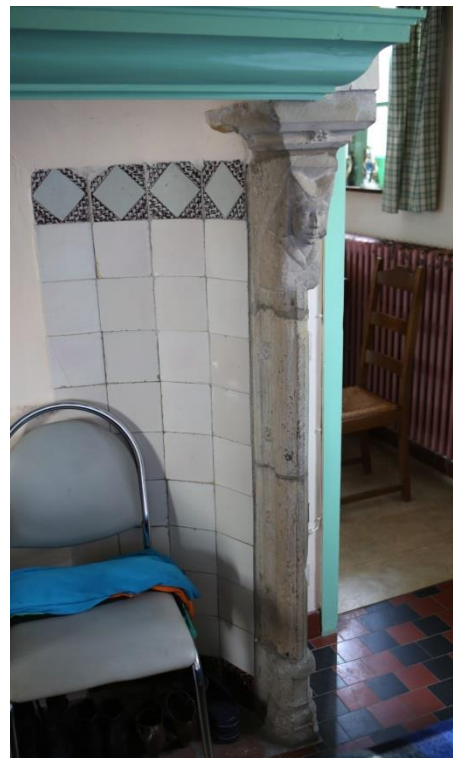
Figuur 124 Schouw woning 1 (dd. 08.08.2019) & Figuur 125 Schouw slaapkamer woning 2 (dd. 08.08.2019)

- De schouwen zijn vervuild en de natuurstenen onderdelen zijn lokaal beschadigd. De houten lijsten en tabletten vertonen gebruiksschade.
- De tegeltjes in de haarden zijn lokaal beschadigd maar zijn algemeen in goede staat van bewaring.

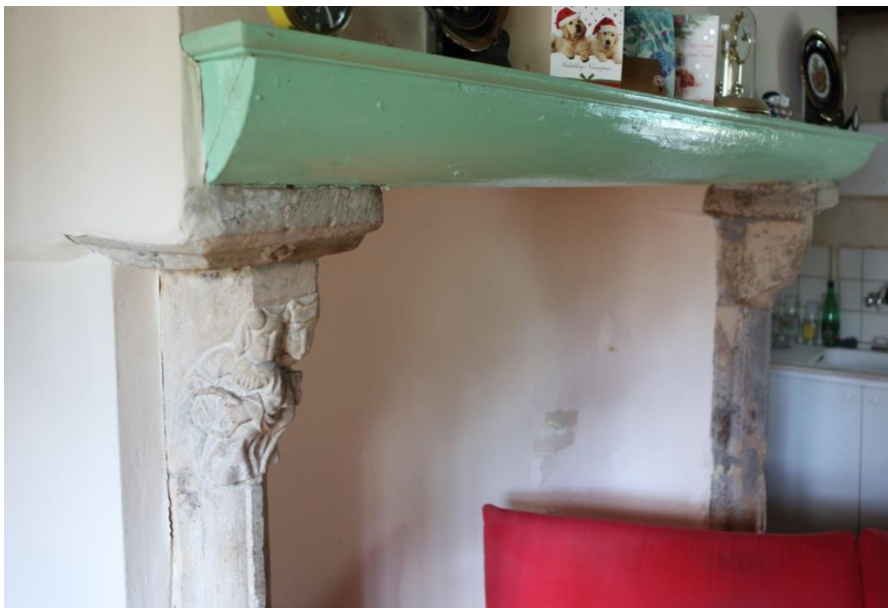
Figuur 126 Schouw leefruimte woning 2 (dd. 08.08.2019)

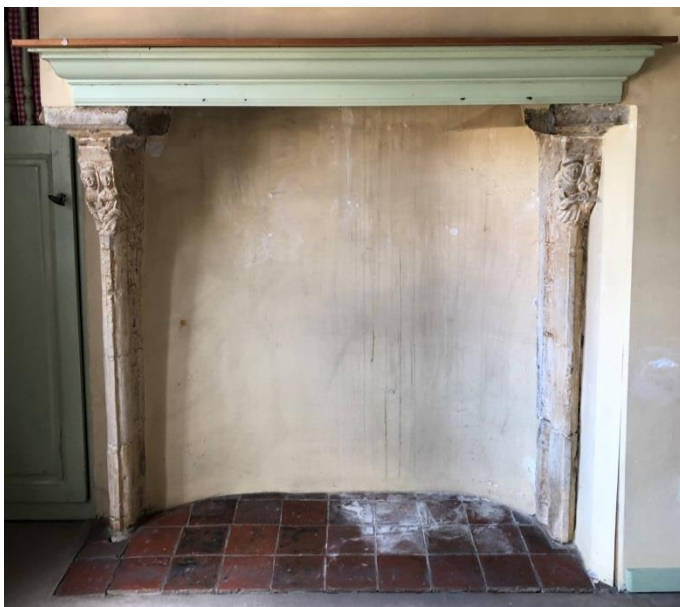
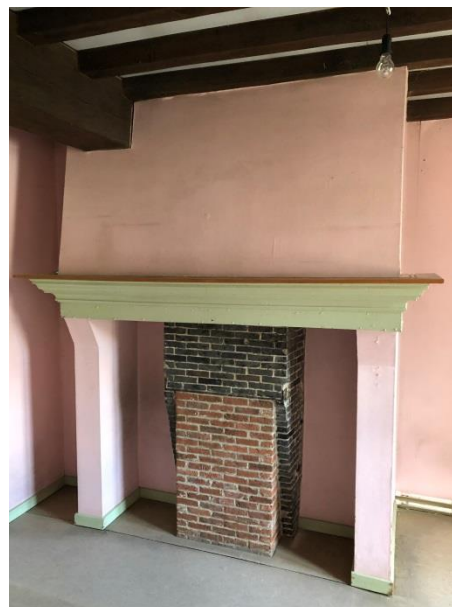
Figuur 127 Schouw leefruimte woning 4 (dd. 08.08.2019) & Figuur 128 Schouw slaapkamer woning 4 (dd. 08.08.2019)

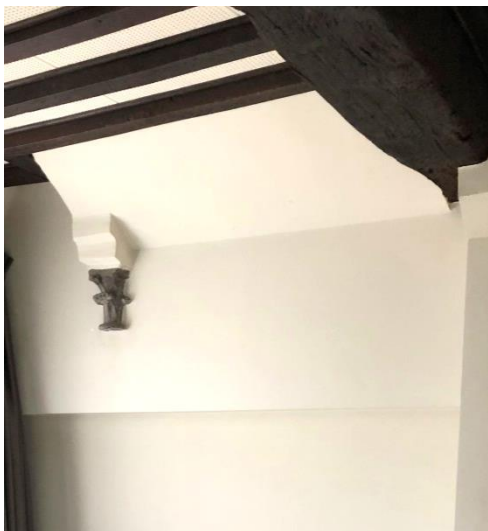
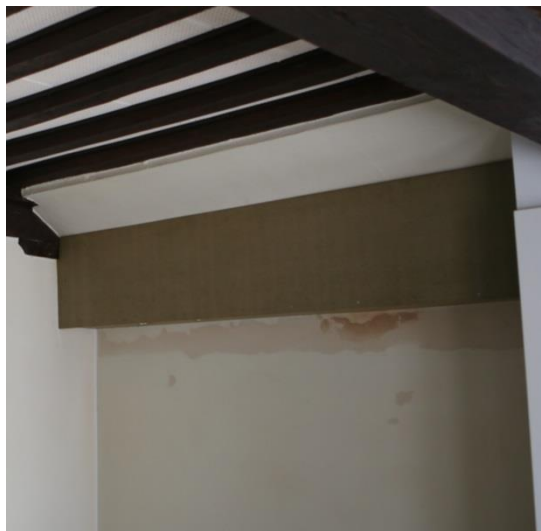
Figuur 129 Locatie vroegere schouw slaapkamer woning 3 (dd. 08.08.2019) & Figuur 130 Locatie vroegere schouw leefruimte woning 3 (dd. 08.08.2019)
