## Inspectierapport 2015

Inspectienummer : A-02/10386/2016/B  
Object : Christus Geboortekerk  
Adres : Charlottalei 2  
2018 ANTWERPEN

| <b>Inspectie Bouwkunde</b> | INSPECTIENUMMER : A-02/10386/2016/B |

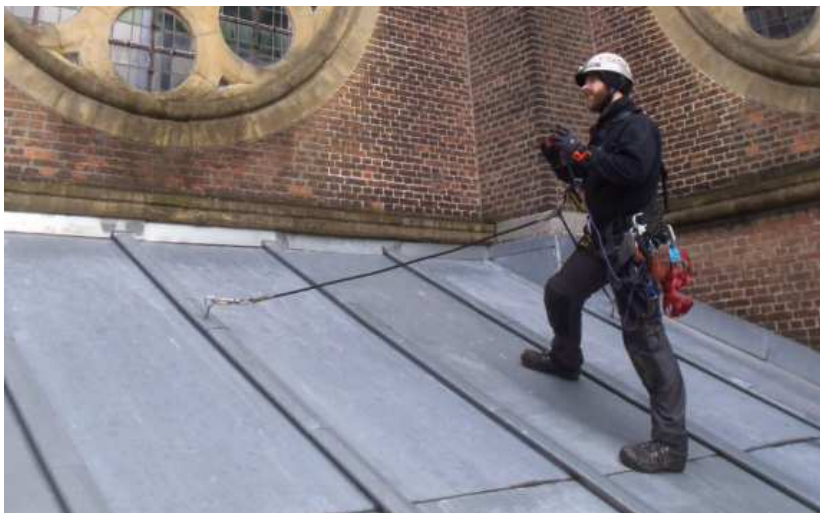
Daken, goten en afvoeren regelmatig controleren. : 1. // 4. // 11.2.1.  
 Om dit op een veilige manier en eventueel in eigen beheer te kunnen uitvoeren, dient een bevoegd persoon voorzien van een valharnas en aanslaglijnen gebruik te maken van de voorziene ankerpunten zoals op onderstaande foto

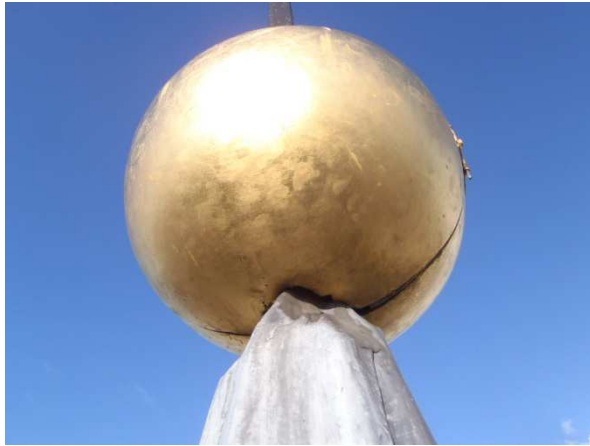
Dak [1]

| Torens [1] en [2] | G | | | | | | De kruizen en bollen zijn in orde.<br>De kit aan de loodaansluitingen hecht voorlopig nog goed. |
