**Woonhuis**

Rozenlaan 11  
2970 SCHILDE

| inspectiedata | 15/02/2019 |
| monumentenwachter | Erik Müller Johanna Hermans |

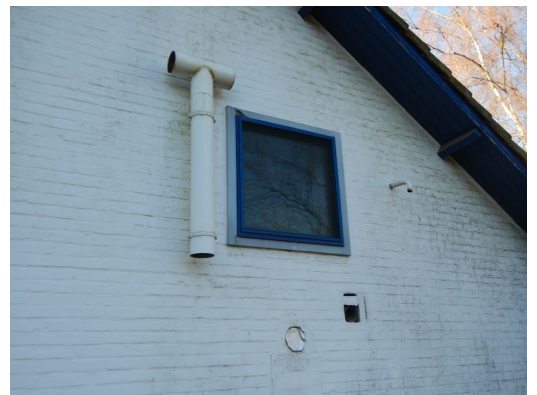
oostgevel [1]

toestand De gevels zijn in goede staat ondanks enkele scheuren:  
- in de aanzet tussen vleugels [1] en [4] aan de noordzijde,  
- in de aanzet tussen vleugels [1] en [2] aan de zuidzijde,  
- in westgevel [1] boven het zolderraam en  
- in de borstwering van dak [5].

### A2019/17 De scheuren in de gevels opvolgen.
