# BEHEERSPLAN ONROEREND ERFGOED

## WONING DE ROOVER-VAN COILLIE

Rozenlaan 11, 2970 's-Gravenwezel-Schilde

Beheersplan opgemaakt door Nathalie Gagelmans

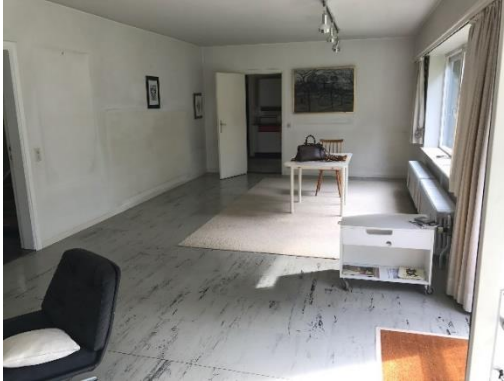
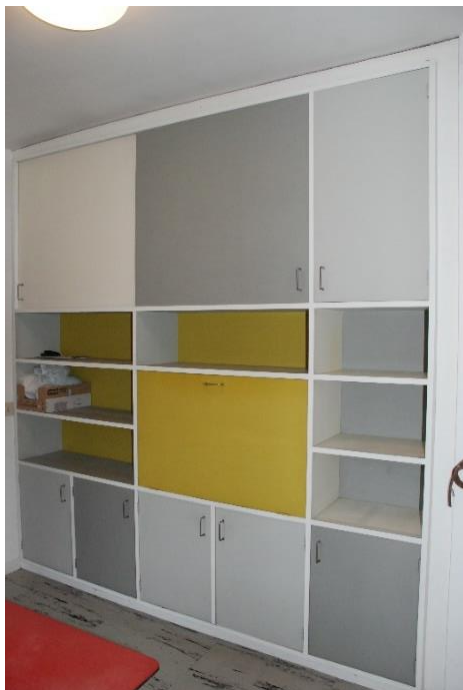
Bij deze werken zijn de asbesthoudende, gescheurde vinyltegels in de woonkamer en het bureau verwijderd en vervangen door terrazzotegels (afb.50-53).

Afb.50: woonkamer met Floorflexvloer 2017

Afb. 52: bureau met Floorflex tegelvloer 2017

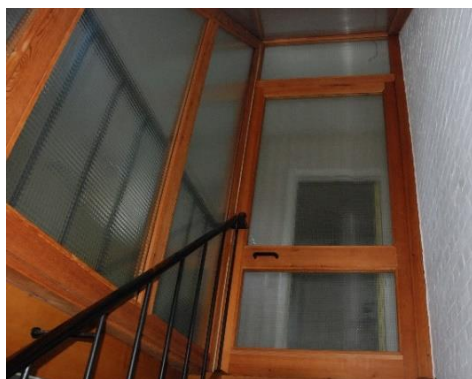
Afb. 56: traphal met trapkast 2017

De in 1978 aangebrachte trapkast om het gelijkvloers van de eerste verdieping te scheiden (afb.56), werd verwijderd zodat het oorspronkelijke uitzicht van de traphal werd hersteld (afb.57).

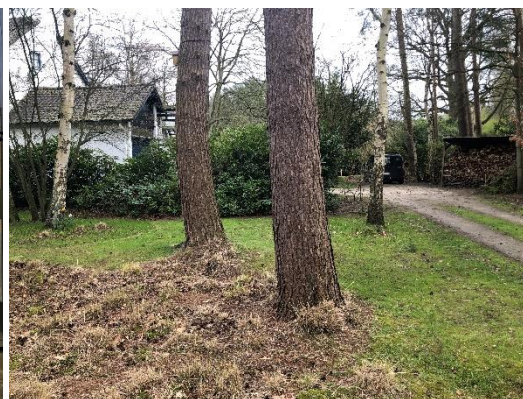
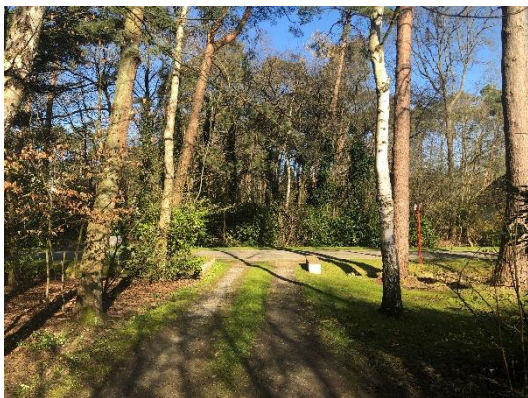
De oprit aan de westzijde van het perceel bestaat uit een half verharding en leidt via een bocht aan de linkerzijde naar de garage (afb.70-71). De half verharding gaat hierover in een pad uit flagstones dat zowel in noordelijke richting langsheen de voorgevel van het huis, als in zuidelijke richting tot net voorbij het terras van de achterdeur leidt (afb.72,74,76,81). Enkel het pad aan de oostzijde van het huis bestaat uit betontegels (afb.75).

Afb. 70: zicht op de zijvleugel, de voortuin en oprit

Afb. 71: zicht vanaf de oprit richting straat

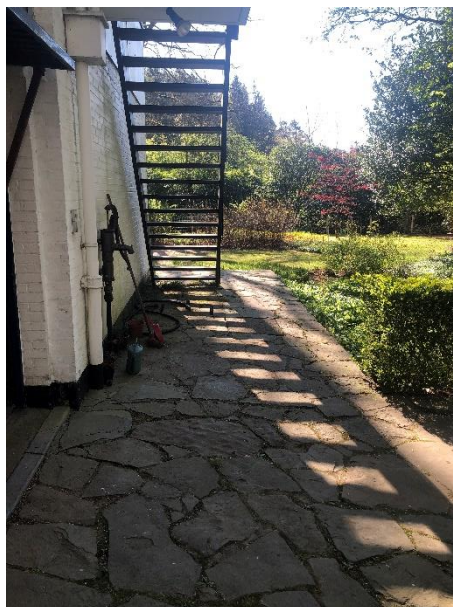
Afb. 76: flagstones pad voor de garage richting achtertuin

In het flagstones pad aan de zuidwestzijde van het perceel is onder de houten buitentrapp een betontegel geplaatst waarin drie fietsgleuven zijn aangebracht (afb. 76).

- Verschillende berken, een vogelkers en een Amerikaanse eik zijn in slechte staat en/of verhinderen de bloei van jongere bomen zoals eiken, beuken of sparren.
- De bakstenen muurtjes aan de personeninkom en aan de oprit vertonen schade. De voegen zijn her en der losgescheurd of uitgespoeld, de bakstenen liggen soms los en er zijn bakstenen schollen afgescheurd. Het verfwerk is verschaald en is begroeid met mos (afb.77).
- De flagstones van het pad rondom de woning liggen soms los door uitgespoeld of gebarsten voegwerk (afb.76).
- Ook het pad uit betontegels ligt los en heeft een groene schijn van algen (afb.75).

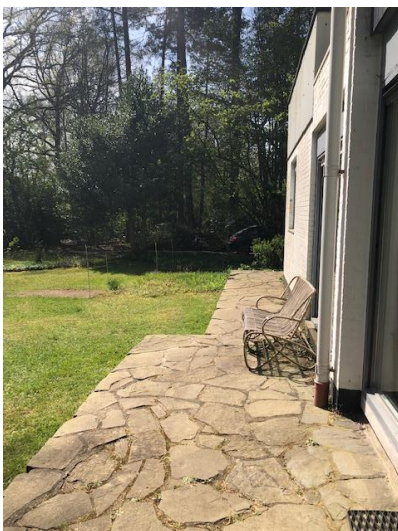
Afb.81: zicht op flagstonespad ter hoogte van achtergevel

- Verschillende berken zijn in slechte staat en verhinderen de bloei van jongere bomen zoals eiken, beuken of sparren
- Verschillende flagstones van het pad liggen los, het voegwerk is losgekomen (afb.81).

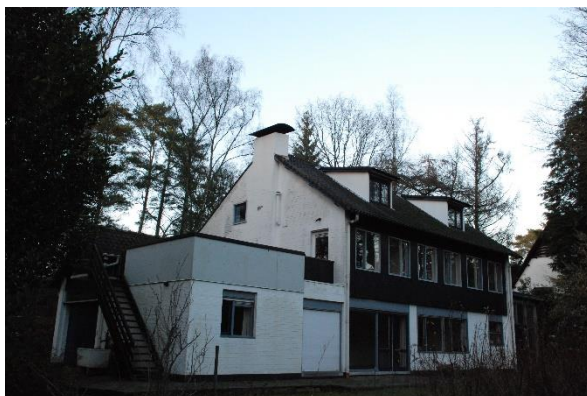
Afb. 93: achtergevel van het hoofdvolume met vooraan de aanbouw uit 1978

- De gevels vertonen enkele beperkte scheuren die moeten opgevolgd worden.
- Het schilderwerk is plaatselijk verweerd en beschadigd (afb.115).
- De borstwering ter hoogte van de aanbouw uit 1978 is storend en dient vervangen te worden (afb. 93, 117).
- De hardstenen dorpel onder de garagepoort is gebarsten (afb.151).

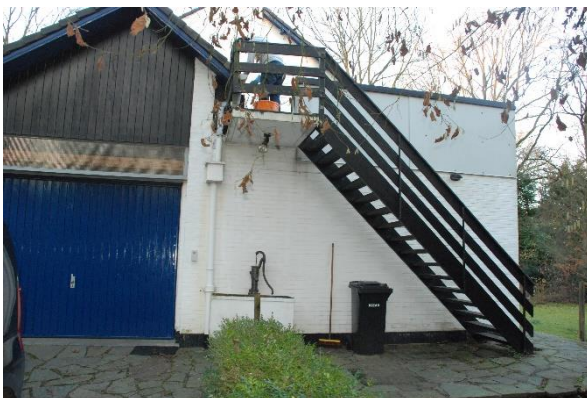
Afb.103: zuidwestelijke gevel met links de garage en rechts de aanbouw van 1978. Op de grens tussen beide zie je de slordig uitgevoerde afvoerbuis in pvc.

- Het schilderwerk is over het algemeen slordig uitgevoerd.
- Het schilderwerk is dringend aan vernieuwing toe. Verbindingen aan de ramen komen open te staan en de stopverf is losgescheurd.
- De rolluikkasten vertonen openstaande kieren ter hoogte van de tuingevel. De pvc-rolluiken van de achtergevel zijn storend (afb.108). De houten manueel te bedienen rolluiken dienen geëlektrificeerd te worden.
- De trap is storend en moet verwijderd worden (afb.103,113-114).

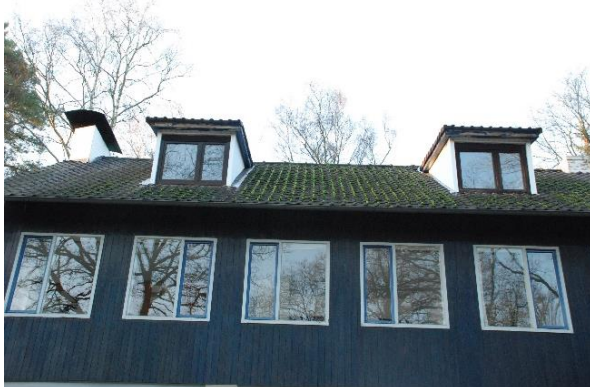
Afb. 109: tweedelige blokramen in de betimmering van de achter en storende dakkapellen uit 1962

- De roofing op de daken van de twee later aangebrachte volumes uit 1962 en 1978 is sterk verweerd en dient vervangen te worden (afb.116-117).
- De dakpannen boven de dakkapellen van 1962 vertonen schade. De loodaansluitingen zijn onderaan tamelijk kort uitgevoerd (afb.109).
