## BEHEERSPLAN GODSHUIS DE GENERALITEIT, BRUGGE

| datum | 12 januari 2021 |
| adres | Katelijnestraat 79-83, B-8000 Brugge |

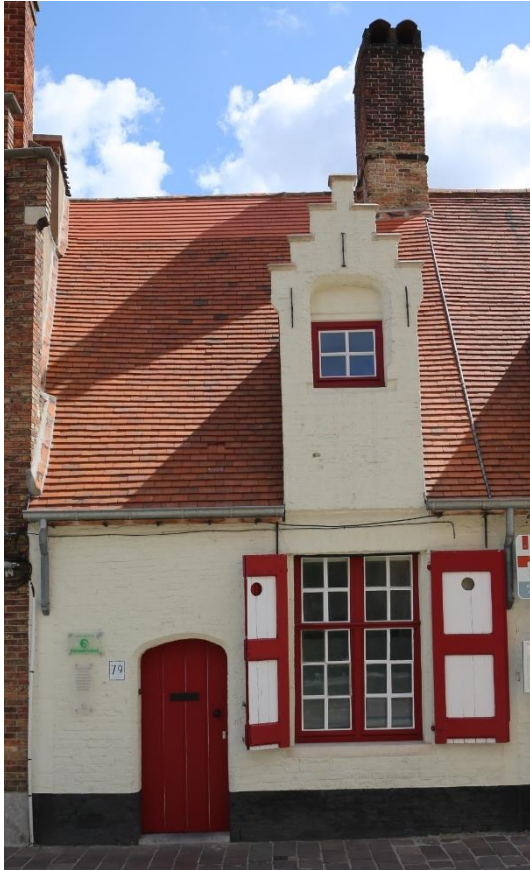
*Figuur 17 Huidige toestand van woning nr. 79, als referentiebeeld voor de globale toestand van het godshuis zoals deze zal bestaan na de werken in 2020 (03.07.2019)*

- Woning nr. 79 is in 2016 grondig gerenoveerd en verkeert in goede staat. Dorpels zijn eveneens in goede staat.
- Woningen nr. 81 en nr. 83 werden in 2020 gerenoveerd. D.d. 03.09.2020 zijn de werken in uitvoering.

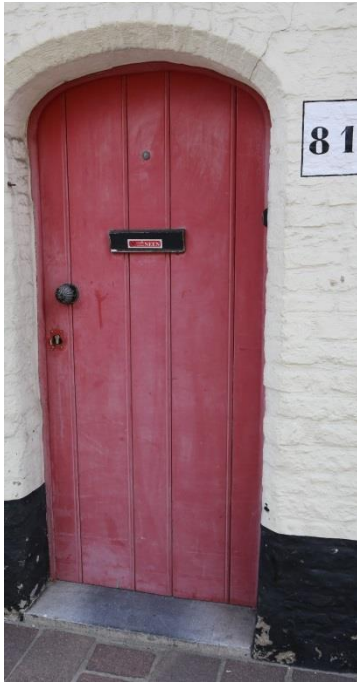
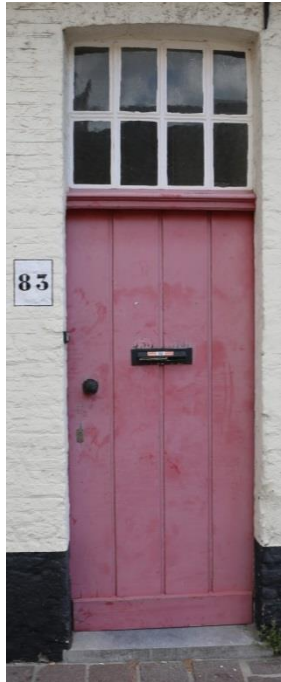
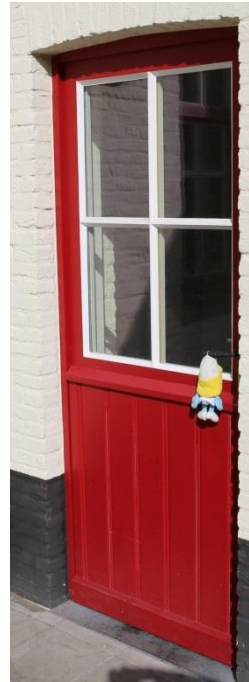
*Figuur 21 Toegangsdeur vooraan woning nr. 81 (03.07.2019), Figuur 22 Toegangsdeur vooraan woning nr. 83 (03.07.2019) & Figuur 23 Achterdeur woning nr. 79 (08.08.2019)*

- De deuren zijn recent vernieuwd en in goede staat.

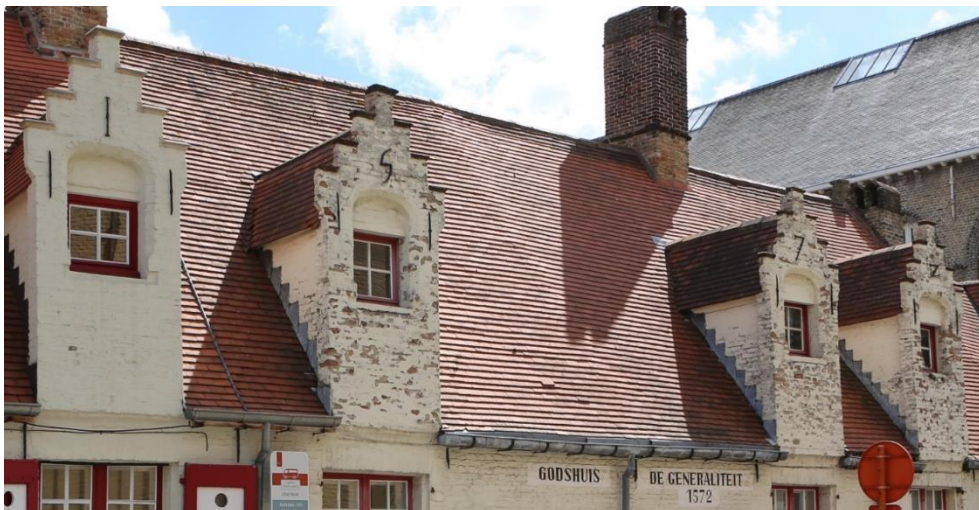
*Figuur 31 Overzicht muurankers voor de werken in 2020 (03.07.2019)*

| | Beheersmaatregelen / Aard der werken | Eenmalig | Terugkerend | Vrijstelling van toelating | Aanbevelingen |
|---|---|---|---|---|---|
| E04.01 | Restauratie metalen elementen | x | | | <ul style="list-style-type: none"> <li>– Corrosiewerend behandelen metalen elementen die een blijvende functie hebben in de gevel.</li> <li>– I.h.b. van de muurankers.</li> </ul> |

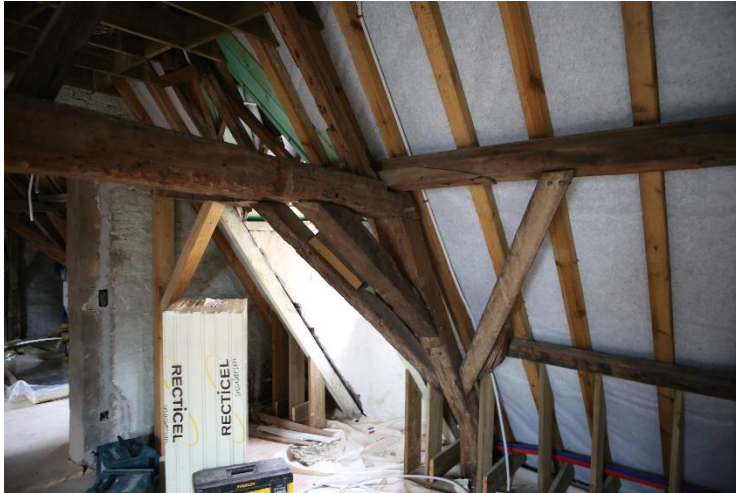
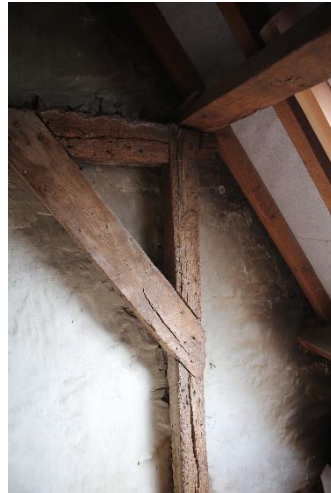
*Figuur 34 Dakstructuur woning nr. 83 (03.09.2020) & Figuur 35 Dakstructuur woning nr. 83 (03.09.2020)*

- Oude houten dakspanten met nieuwe gordingen en kepers. Delen van het oude spant zijn in het verleden reeds vervangen.

- Het hout vertoont al dan niet oude sporen van houtborende insecten en vocht.

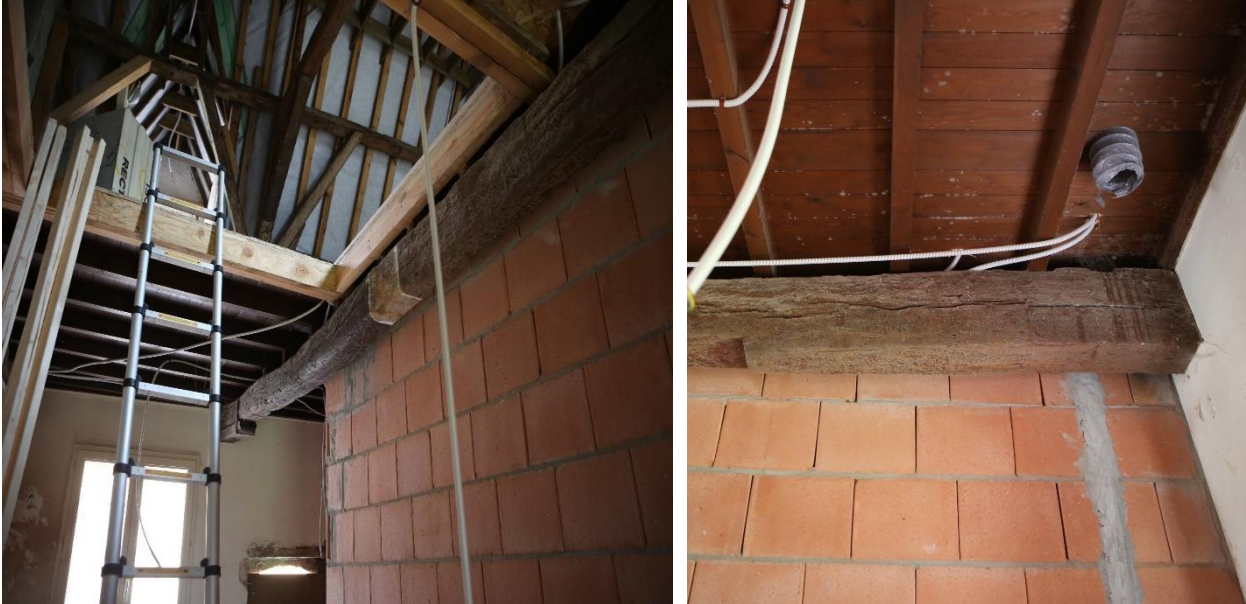
*Figuur 38 Behouden moerbalk woning nr. 81 (03.09.2020) & Figuur 39 Behouden balk, woning nr. 81 (03.09.2020)*

- Oude moerbalken met balksleutels en recentere kinderbalken.
- Naar gelang de plaats, recent gepleisterde en geschilderde afwerking of zichtbare kinderbalken en recente smalle, houten planken.

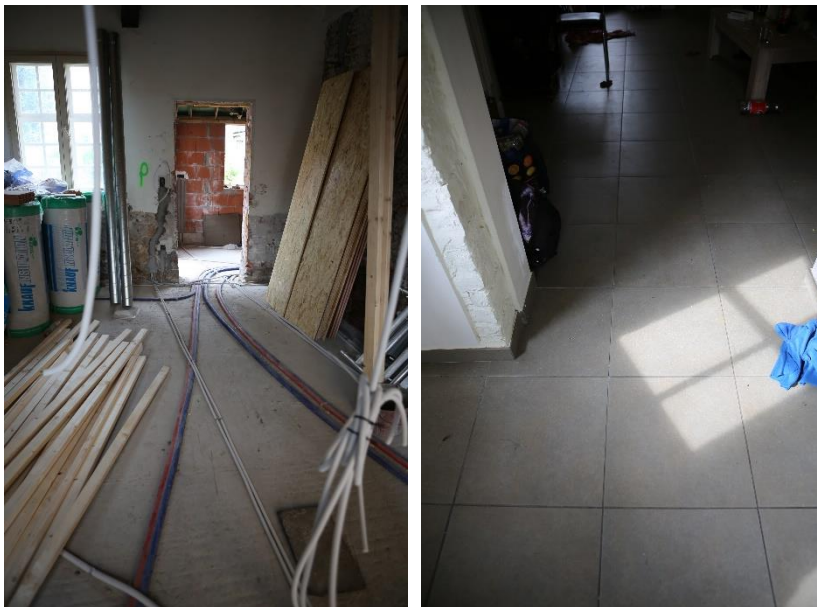
Figuur 43 Vloerpakket in opbouw in woning nr. 81 (08.08.2019) & Figuur 44 Recente vloeropbouw in woning nr. 79 (08.08.2019)

- Woning nr. 79 heeft op de gelijkvloerse verdieping een vloerafwerking in nieuwe keramische tegels en op de zolderverdieping een nieuwe plankenvloer. Deze afwerking wordt doorgetrokken in woning nr. 81 en woning nr. 83.

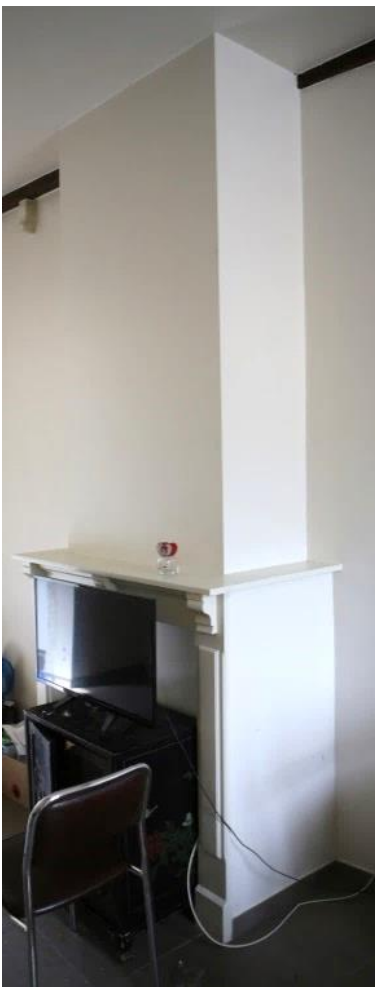
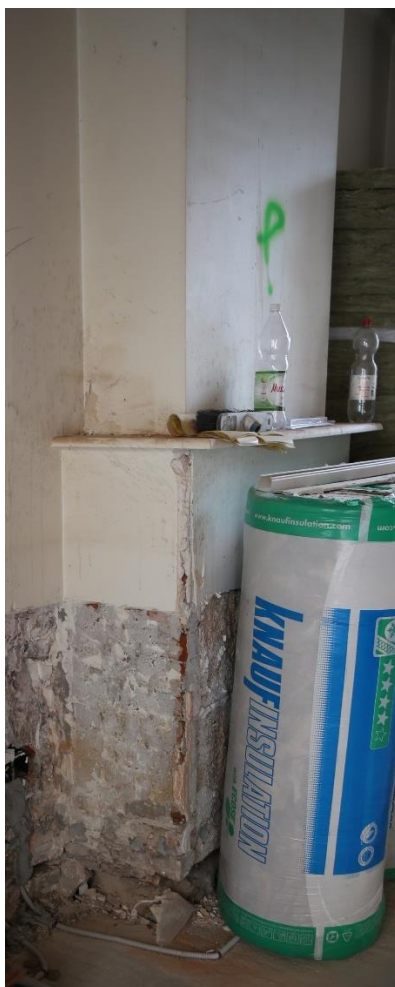
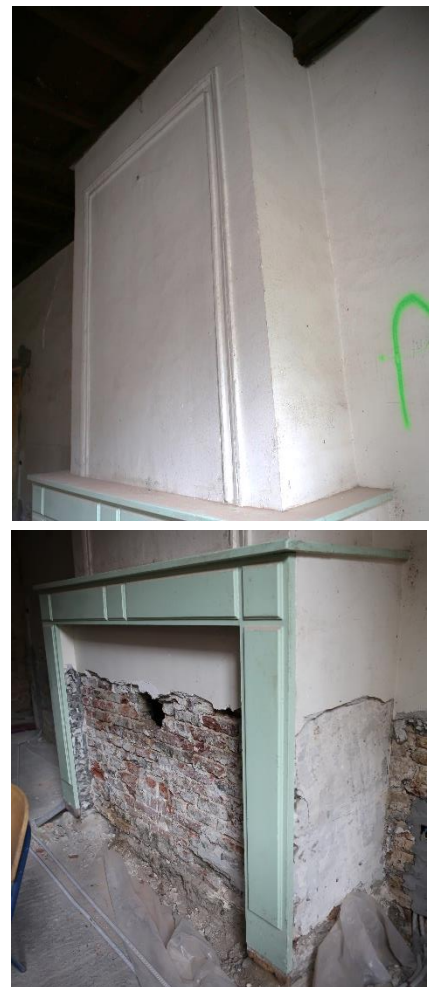
Figuur 45 Schouw woning nr. 79 (08.08.2019), Figuur 46 Schouw woning nr. 81 (03.09.2020) & Figuur 47 Schouw woning nr. 83 (03.09.2020)

- Woning nr. 79: haardmantel in geschilderd hout met sobere profilering, houten tablet ondersteund door geprofileerde houten consoles. De haardmond is dichtgepleisterd.
- Woning nr. 81: slechts het haardvolume en het houten tablet werden bewaard.
- Woning nr. 83: haardmantel in licht groen geschilderd hout met sobere profilering en houten tablet. Geprofileerde, gepleisterde omlijsting op de schouwboezem. De haardmond is dichtgepleisterd.

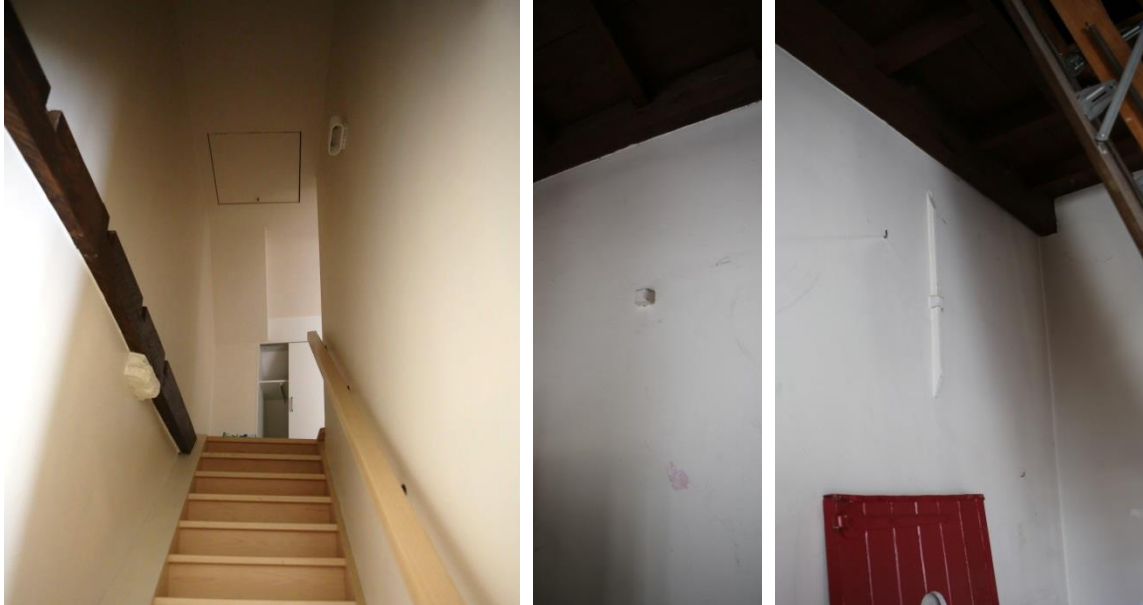
*Figuur 48 Console in woning 79 (08.08.2019), Figuur 49 Ankerroog in woning nr. 83 (08.08.2019), Figuur 50 Muuranker in woning nr. 83 (08.08.2019)*

- In woning nr. 83 is er in de scheidingsmuur tussen godshuis De Generaliteit en godshuis Hertsberge een muuranker en een ankerroog zichtbaar.
- In woning nr. 79 is de strijk balk tegen de perceelsmuur ondersteund door consoles. In de strijk balk zijn inkepingen van kinderbalken zichtbaar.

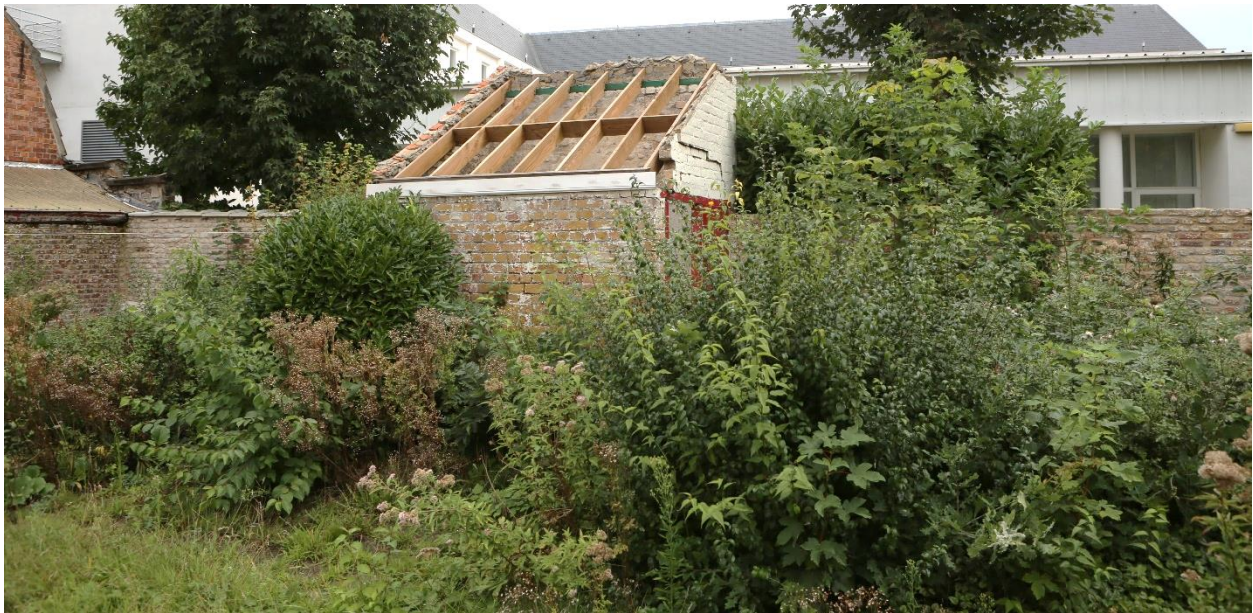
*Figuur 53 Toestand van de tuin en het bijgebouw tijdens de werken in 2020 (03.09.2020)*

- Ommuurde binnentuin met voornamelijk gras en struiken. Verhardingen in betontegels.
- Voor de werken in 2020 hing tegen het bijgebouwtje van woning nr. 81 een recente gietijzeren pomp. Deze is gedemonteerd voor de werken en wordt na de werken opnieuw bevestigd tegen de achtergevel van het godshuis.

| | Beheersmaatregelen / Aard der werken | Eenmalig | Terugkerend | Vrijstelling van toelating | Aanbevelingen |
|---|---|---|---|---|---|
| O01.05 | Restauratie metalen elementen | x | | | <ul style="list-style-type: none"> <li>– Waterpomp.</li> <li>– Corrosiewerend behandelen metalen elementen</li> </ul> |

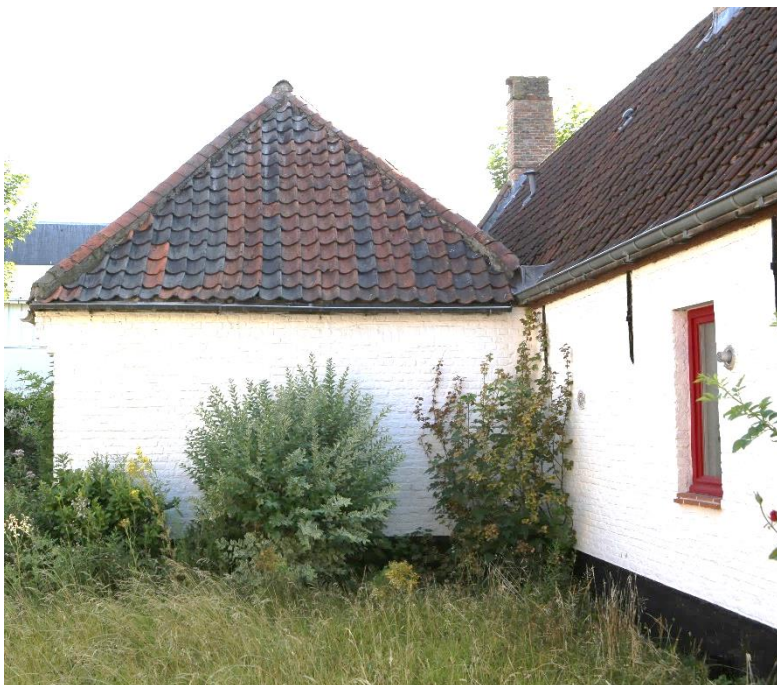
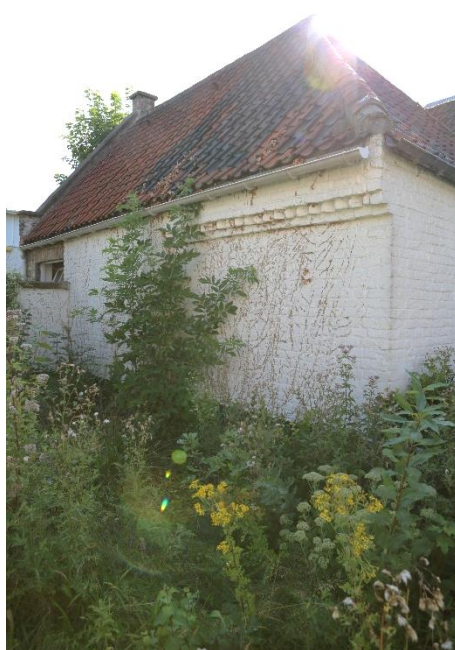
*Figuur 55 Bijgebouw op heden horende bij het hotel (08.08.2019) & Figuur 56 Bijgebouw op heden horende bij het hotel (08.08.2019)*
