BEHEERPLAN VOOR EEN BESCHERMD MONUMENT  
ARCHITECTENWONING MARC DESSAUVAGE

BRONNENDREEF 7  
8020 LOPPEM

ARCHITECTENVENNOOTSCHAP QUEMAS BVBA  
HENDRIK BAELSKAAI 40  
8400 OOSTENDE

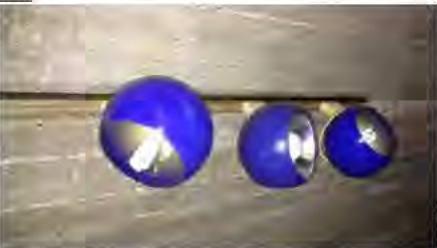
| 16.a | <p><b>VERLICHTING</b></p> | <p>1) In de woning hangen nog een aantal bolvormige originele verlichtingsarmaturen. Sommige zijn geplaatst op een ingewerkte rail. Hier en der ontbreken er een aantal verlichtingsarmaturen. Momenteel is er geen elektriciteit in de woning aanwezig gezien de installatie volledig werd afgesloten.</p> | | <p>1) Originele verlichtingsarmaturen worden zoveel mogelijk hergebruikt, indien niet mogelijk komen er nieuwe armaturen, doch aangesloten op bestaande rails.</p> | EENMALIG | ONMIDDELLIJK NA<br>GOEDKEURING BEHEERPLAN | X | | 16.a |

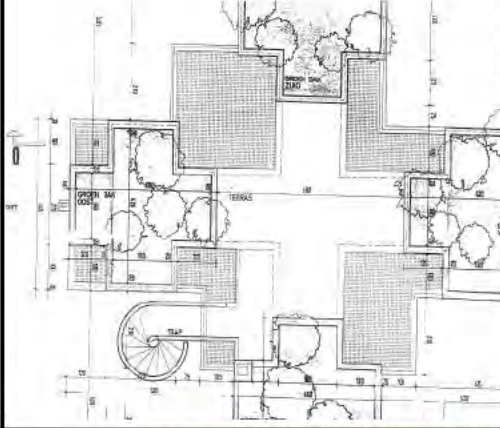
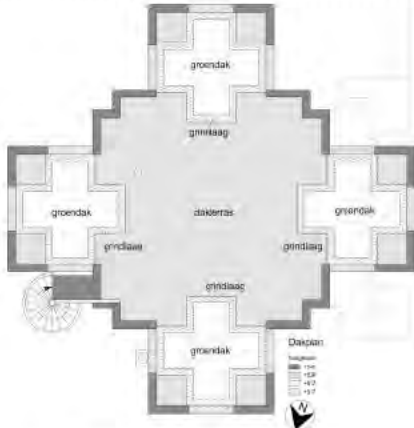
| 18.a | <p><b>TOEGANKELIJKHEID/BEREIKBAARHEID/VEILIGHEID</b></p> | <p>1) de woning is niet erg brandveilig op vlak van vluchtwegen. Vanop het verdiep is er geen enkele evacuatiemogelijkheid, geen enkel raam is opendraaiend (uitgenomen de kleine ventilatieluiken). Op het oorspronkelijke plan van de architect, is een betonnen draaitrap voorzien van niveau 1 naar het dak, dit langs de buitenzijde van de noordoostelijke gevel, maar werd niet uitgevoerd. Deze trap zou kunnen dienen als evacuatiemogelijkheid.</p> | | <p>1) In een eerste fase, bij het gedeeltelijk vervangen van het buitenschrijnwerk wordt een opendraaiend raamgeheel R1.6 voorzien op niveau 1. In een latere fase wordt de betonnen draaitrap (te zien op de oorspronkelijke plannen van de architect) van niveau 1 naar het dak uitgevoerd. Deze kan dienst doen als vluchtweg bij brand. Alsook toegang verschaffen tot het dak, die in een latere fase gedeeltelijk wordt uitgewerkt als groendak. De prefab betonnen draaitrap rust op een paalfundering en wordt afgewerkt volgens dezelfde wijze als de bestaande draaitrap binnen in het pand, zijnde met de zichtbare geschaafde plankenbekisting. Aan de betonnen paalfundering wordt gelijk een borstwering gestort, volgens dezelfde afwerking als de draaitrap (zichtbare geschaafde plankenbekisting). Zie bijlage plan nieuwe toestand.</p> | EENMALIG | FASE 1: ONMIDDELLIJK NA<br>GOEDKEURING BEHEERPLAN<br>EN TOEKENNING SUBSIDIE<br>FASE 2: BINNEN EEN TERMIJN<br>VAN 2 JAAR NA<br>GOEDKEURING BEHEERPLAN | X | X (enkel schrijnwerk) | 18.a |

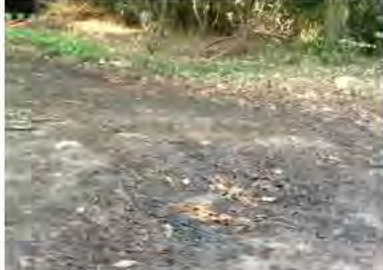
| 18.b | | <p>2) De oprit is onverhard (hier en daar restanten waar te nemen van een verharding in kiezelstenen, doch verwaarloosbaar) waardoor er momenteel diepe voren getrokken zijn in de aarde. Uitgaande van de aanwezige plannen kan niet worden achterhaald dewelke de voorziene verharding zou zijn. Op historisch plan in bijlage is wel de vormgeving van de oprit weergegeven. Onder de carport is de vloer maar gedeeltelijk verhard (oude, gebroken tegels)</p> | | <p>2) Oprit en carport worden verhard. De aanleg van de buitenverharding zou kunnen gebeuren via dezelfde indeling als het historisch plan. In een eerste fase wordt de oprit en vloer van de carport plaatselijk uitgegraven, er wordt een geotextiel geplaatst en een laag van 20cm gebroken steenpuin. In een tweede fase worden platen gegoten in geborsteld beton, hierbij wordt rekening gehouden met randafwerking (eventueel stalen profiel) teneinde de formele/strakke vormgeving zoveel mogelijk te benadrukken en te behouden. (zie plan nieuwe toestand oprit)</p> | EENMALIG | FASE 1: BINNEN EEN TERMIJN<br>VAN 2 JAAR NA<br>GOEDKEURING BEHEERPLAN<br>FASE 2: BINNEN EEN TERMIJN<br>VAN 5 JAAR NA GOEDKEURING<br>BEHEERPLAN | X | | 18.b |

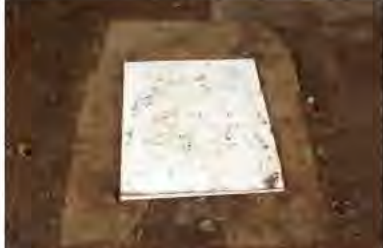
| 18.c | | <p>3) op de mazouttank ligt een tijdelijke triplex plaat ter afdekking, deze bevindt zich in slechte staat. Er is doorzakingsgevaar. De mazouttank wordt in de toekomst niet meer gebruikt, er wordt in de plaats aangesloten op het openbaar aardgasnet.</p> | | <p>3) Er wordt onderzocht wat er gebeurt met de bestaande mazouttank, blijft deze behouden of wordt deze verwijderd. In afwachting wordt alvast de afdichting van de mazouttank uitgevoerd in een metalen afdekplaat, zodat deze een veilige ondergrond is onder de carport (rekening houden met het parkeren van een wagen)</p> | EENMALIG | BINNEN EEN TERMIJN VAN 1<br>JAAR NA GOEDKEURING<br>BEHEERPLAN | X | | 18.c |

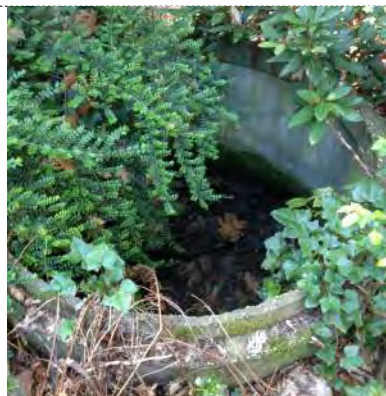
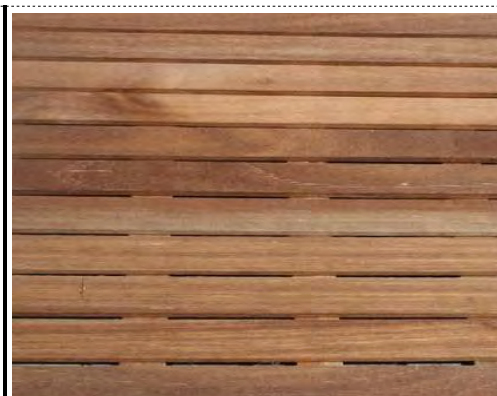
| 18.d | | 4) In de tuin bevinden zich een aantal onafgedekte putten die momenteel allen dichtgeslibd zijn met bladeren en takken. | | 4) De waterputten worden leeggepompt, uitgekuist (bijgevuld?) en afgesloten. Er wordt onderzocht of deze regenwaterputten of grondwaterputten zijn. Voor de veiligheid kunnen de putten afgesloten worden adhv een afdekplaat opgebouwd uit houten latten, conform type/kleur gebruikt bij afdichting carport. | EENMALIG | BINNEN EEN TERMIJN VAN 1 JAAR NA GOEDKEURING BEHEERPLAN | X | | 18.d | |

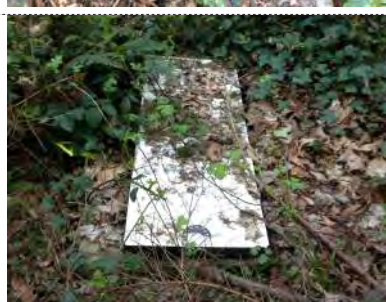
| 18.e | | 5) de aanwezige controle-/aansluitput links van de oprit werd tijdelijk afgedekt met een mdf-plaat | | 5) Een meer permanente afdichting wordt voorzien. Type en materiaal wordt nog onderzocht. | EENMALIG | ONMIDDELLIJK NA GOEDKEURING BEHEERPLAN | X | | 18.e | |

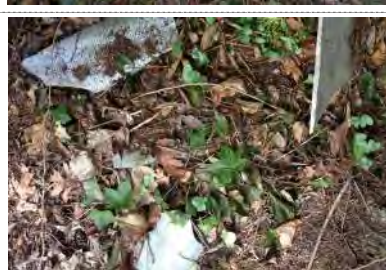
| 18.f | | 6) Op verscheidene plaatsen in de tuin ligt gebroken glas, resten plastic, ... Alsook afgebroken delen van het dak van de carport (vezelcement met vermoedelijk asbest) | | 6) Restanten worden opgekuist en afgevoerd naar containerpark, de vermoedelijk asbesthoudende resten vezelcementplaat worden veilig verwijderd | EENMALIG | ONMIDDELLIJK NA GOEDKEURING BEHEERPLAN | X | | 18.f | |

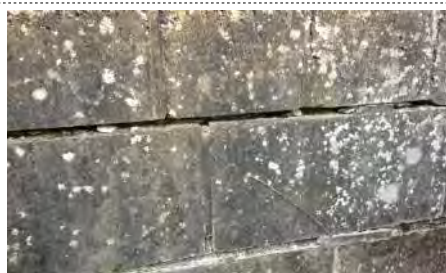
| 19.b | | 2) Sommige voegen en betonstenen van de muurtjes rond het terras zitten los. De zuidelijke muur is deels overgroeid met klimop. | | 2) Voegwerken worden hersteld, klimop wordt verwijderd | EENMALIG | BINNEN EEN TERMIJN VAN 5 JAAR NA GOEDKEURING BEHEERPLAN | X | X | 19.b | |

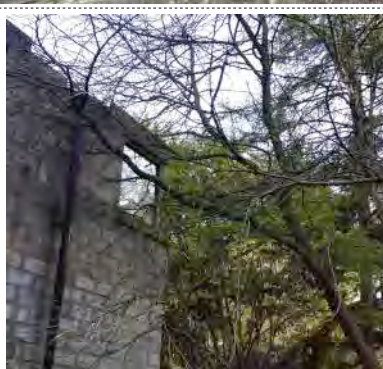
| 19.c | | 3) De woning staat in een beboste omgeving. Door de jarenlange leegstand en het ontbreken van elk onderhoud oogt de tuin momenteel overwoekerd. Door de dichte begroeiing van struiken en vooral bomen, bereikt slechts weinig natuurlijk licht de woning, ook sommige waardevolle bomen ontvangen te weinig natuurlijk licht. De takken van een aantal hoogstammige bomen hangen tot tegen de gevels en boven het dak. Sommige takken steunen op de gevelvlakken. Afgevalen bladeren zorgen voor een snelle vervuiling van het dak en het dichtslibben van de bolroosters en de tapgaten van de regenafvoeren. | | 3) Boomchirurg komt ter plaatse - bomen met overhangende takken worden gesnoeid/ingeperkt. Een aantal niet-waardevolle bomen worden gerooid teneinde meer licht door te laten voor andere waardevolle bomen en de woning, hiervoor werd een vergunning aangevraagd (zie inplantingsplan nieuwe toestand). Hierbij wordt rekening gehouden met de verkavelingsreglementering, alsook met het broedseizoen | TERUGKEREND | BINNEN 2 JAAR NA GOEDKEURING BEHEERPLAN<br>HIERNA JAARLIJKS (ALGEMEEN ONDERHOUD TUIN) | X | X | 19.c | |

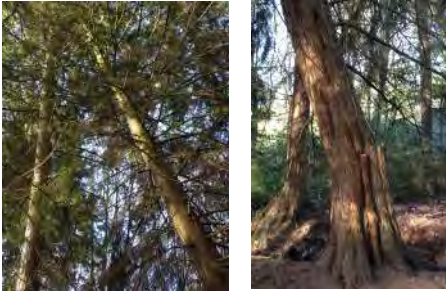
| 19.d | | 4) aan de oostelijke perceelsgrens is een hoogstammige spar omgevallen, deze steunt momenteel op een andere boom, er lijkt geen verder gevaar. Op het perceel zijn in totaal een 4-tal sparren dood. | | 4) Omgevallen spar wordt verwijderd, alsook de overige dode sparren. Hiervoor werd een vergunning aangevraagd en wordt rekening gehouden met de verkavelingsreglementering, alsook met het broedseizoen | EENMALIG | BINNEN EEN TERMIJN VAN 5 JAAR NA GOEDKEURING BEHEERPLAN | X | X | 19.d |

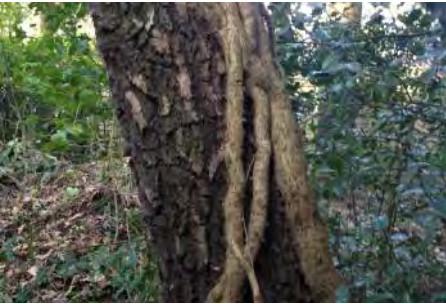
| 19.e | | 5) Over de volledige tuin is er een dichte begroeiing van braamstruiken/distels/scheuten e.a....., de volledige oppervlakte is bezaaid met klimop. Meerdere hoogstammen zijn omgeven door wurgende klimopplanten. | | 5) Algemene onderhoudswerken tuin - snoeien van bomen en struiken rondom het gebouw, klimop losmaken van bomen, ... Hierbij wordt rekening gehouden met de verkavelingsreglementering, alsook met het broedseizoen | TERUGKEREND | JAARLIJKS (ALGEMEEN ONDERHOUD TUIN) | X | X | 19.e |

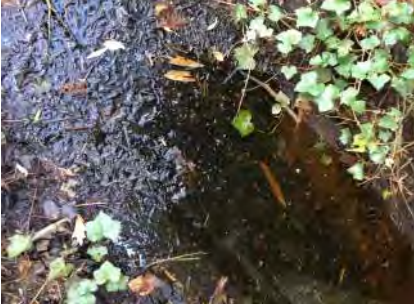
| 19.f | | 6) De waterpartijen zijn zeer organisch/natuurlijk aangelegd, doch (plaatselijk) afgebakend. Dit voor de vijvers a.d.h.v. houten baddings die momenteel verrot zijn en op sommige plaatsen ontbreken, voor de grachten (vooral t.h.v. de betonnen oversteek/brug) zijn restanten aanwezig van houten palen en planken als oeverbeschoeiing. In de aanwezige waterpartijen kleurt het water vuil bruin. Ze zijn praktisch volledig gevuld met slib van rottende, door de jaren heen, afgevallen bladeren. | | 6) de omliggende vijver en grachten reinigen aan de hand van een vijverstofzuiger om zo bladresten en vuiligheid weg te zuigen. Indien dit niet efficient blijkt te zijn, is er nog de mogelijkheid om de vijver tijdelijk leeg te pompen, te reinigen, en terug te vullen. Indien na leegpompen blijkt dat de oeverbeschoeiing en oeveraftekening (baddings) aan vervanging toe zijn, zal dit ook vervangen worden. Ook plaatsen van waterplanten en uitzetten van vissen om het natuurlijke onderhoud te bevorderen. | TERUGKEREND | JAARLIJKS (ALGEMEEN ONDERHOUD VIJVER) | X | X | 19.f |

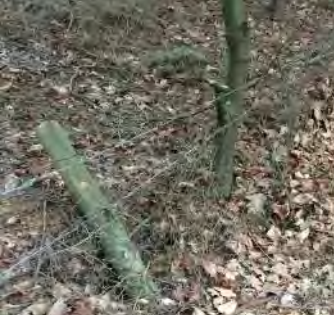
| 19.g | | 7) Alhoewel een zichtbare aanwezigheid van restanten van een draadafsluiting is het perceel palend aan de straatzijden volledig open. De draadafsluiting bestaat uit houten palen met konijnengaas uit verzinkt staal. Het konijnengaas heeft een hoogte van +-100cm. Hierboven zijn 2 prikkeldraden gespannen. Momenteel is er geen toegangspoot voorzien t.h.v. de oprit. | | 7) Op de noordelijke en oostelijke perceelgrens van het goed wordt een draadafsluiting geplaatst, in aansluiting met de bestaande draadafsluiting van de aangrenzende buurpercelen. Type draadafsluiting +- conform de huidige, houten palen met schapendraad uit verzinkt staal. Doch met een andere hoogte, 150cm ipv 100cm. Bijkomend zullen struiken geplant worden als levende omheining. Zo bekomen we een natuurlijke omheining die in verbinding staat met de bosrijke omgeving. (Mogelijke beplanting: beuk, schijnhulst, hulst, bramen, taxus, ... uiteindelijke keuze nog te onderzoeken/ ook huidige rode dendrons die nu over de volledige tuin verspreid zijn, kunnen ingesnoeid en verplaatst worden naar de perceelgrens). T.h.v. de oprit wordt een tweedelige schuifpoort H150 voorzien in hekwerk cortenstaal (vb: voetgangersbruggen Smedepoort Brugge), deze schuiven open achter een vast deel H150 (plaat cortenstaal). Ook de brievenbus wordt voorzien in cortenstaal. (zie inplantingsplan nieuwe toestand) | EENMALIG | ONMIDDELLIJK NA GOEDKEURING BEHEERPLAN | X (enkel de omheining) | | 19.g |
