BEHEERSPLAN

Pastorie van het begijnhof te Aalst

Pontstraat 48 te Aalst
Beschermd monument sinds 23 oktober 1997

Beheersplan opgemaakt door Astrid Van Damme,
eigenaar en bewoner van het monument.

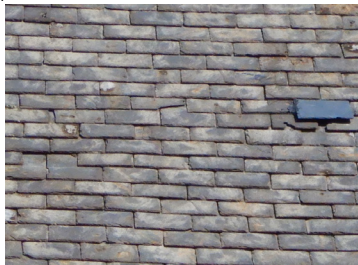
weggefallen lei en onvakkundige herstelling

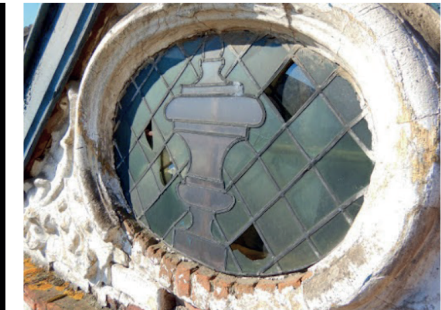
raam-beschadigde en ontbrekende ruitjes

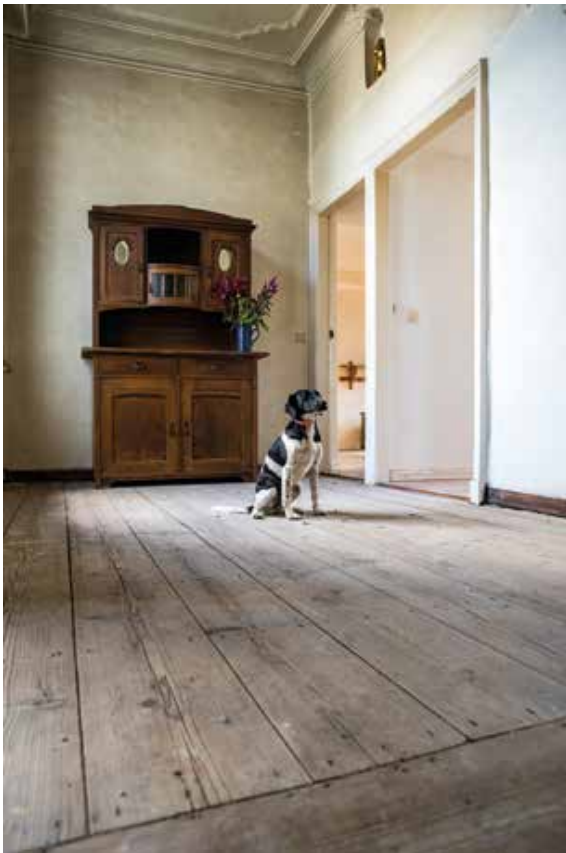
Overloop en salon 1ste verdieping :
Brede oude eiken planken, wellicht 18de eeuw, circa 25 cm breed, onbehandeld.
Hier en daar beschadigd door nagelen en verlijmen van vasttapijt (reeds verwijderd).
