AALST_KASTEEL TERLINDEN

BEHEERSPLAN

Betreft	Kasteel Terlinden Terlindendreef 9 – 9300 Aalst
Opdrachtgever	Smeyers Sarah Vlaanderenstraat 12, 9300 Aalst
Beheersplan opgemaakt door	Architecten De Bruyn bv Posthoornstraat 43 – 9300 Aalst T: 053 77 77 62 E: info@architectendebruyn.be
Kadastrale gegevens	2 ^{de} Afdeling – Sectie C – Nummers 1519a&b
Datum opmaak	Juli 2021

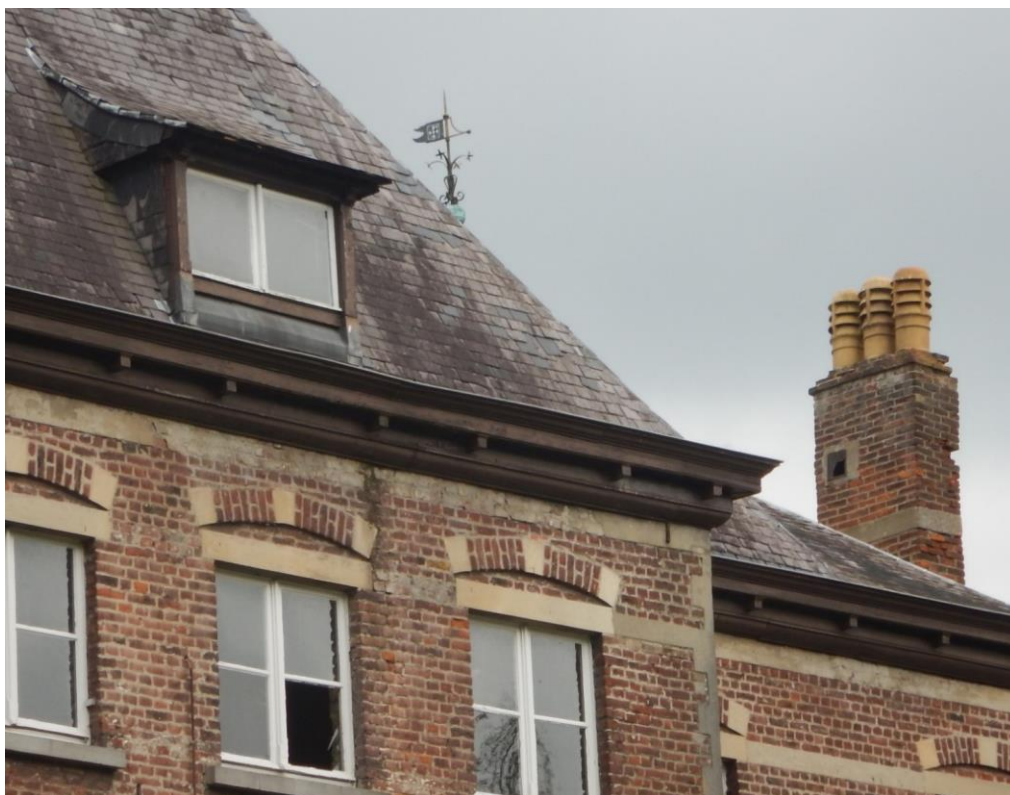
Daken 18^{de} -eeuwse zijvleugels

De goten vertonen plaatselijk ernstige schade. De dakbedekking is eveneens verveert, leien zakken uit en/of zijn verdwenen.

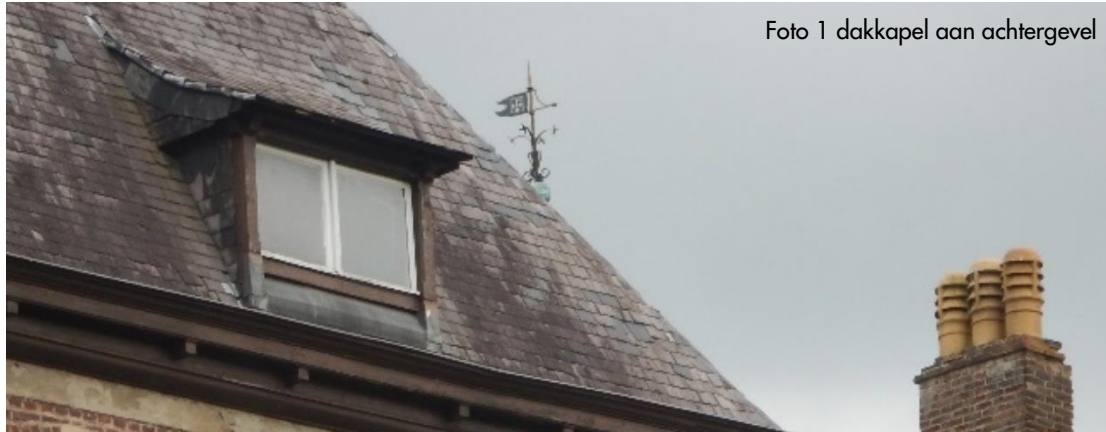
Foto 1 dakkapel aan achtergevel

De dakkapellen verkeren in redelijke staat. Volgend schadebeeld kan worden vastgesteld: verweerde dakbedekking; afbladderend schilderwerk.

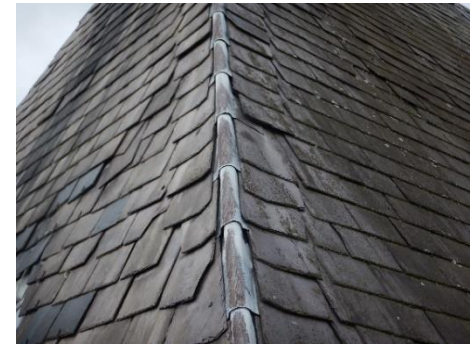
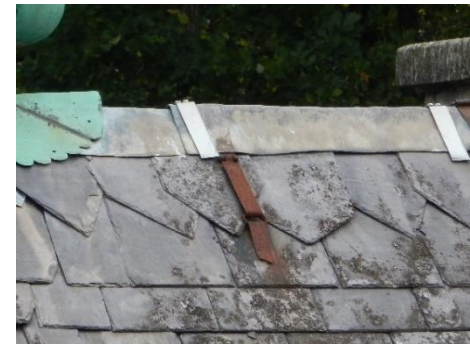
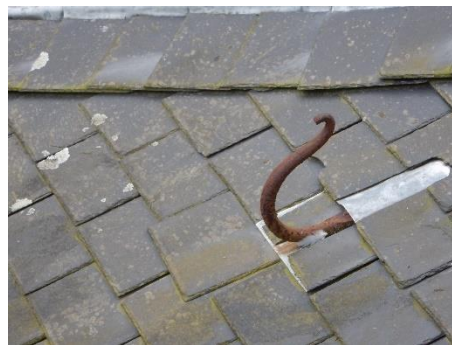
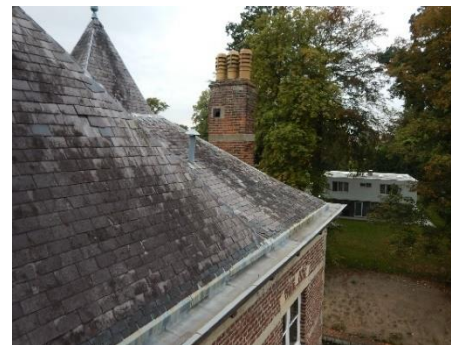
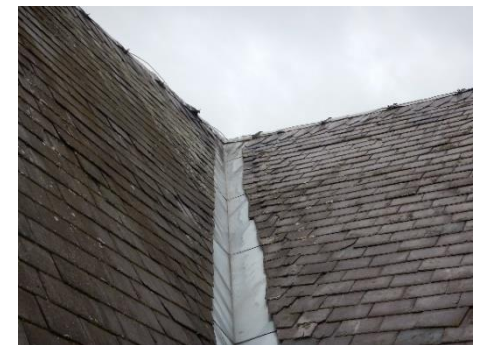
Alle lood en zinkwerk verkeerd inslechte staat en dient te worden vervangen.

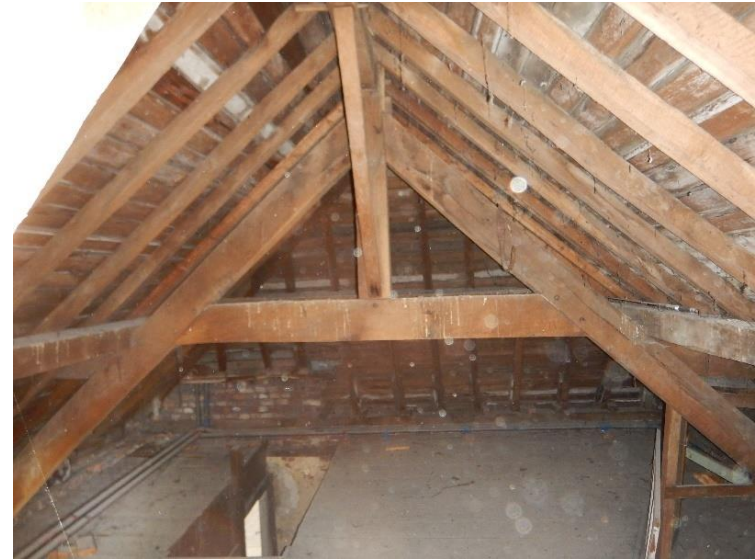
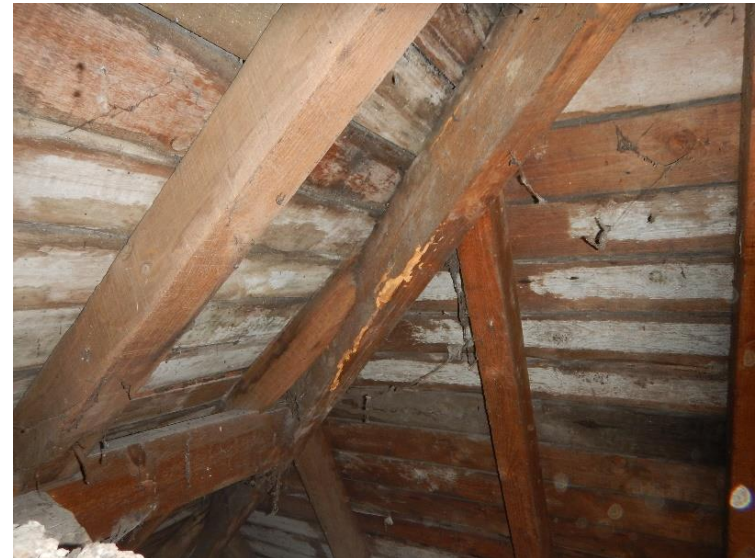
De bebording dient deels te worden vervangen, maar verder verkeert de kapconstructie in een relatief goede staat. Kleine herstellingen zijn echter aangeraden maar deze hebben maar een kleine invloed op de bestaande structuur. Waar de dakstructuur over gaat naar het groot dak, ter hoogte van de kilgoot is er schade op te merken door waterinfiltratie.

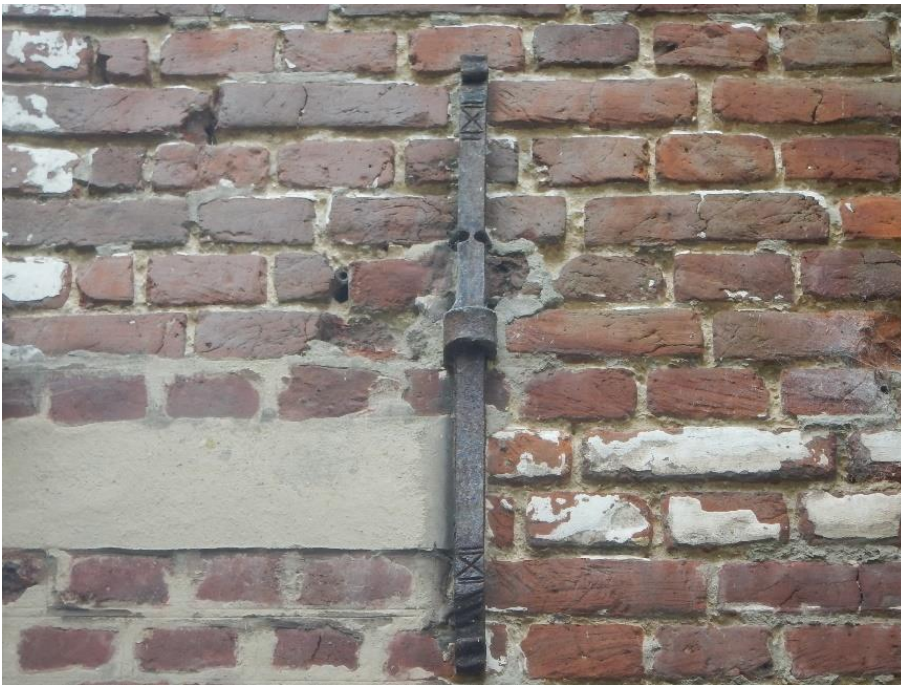
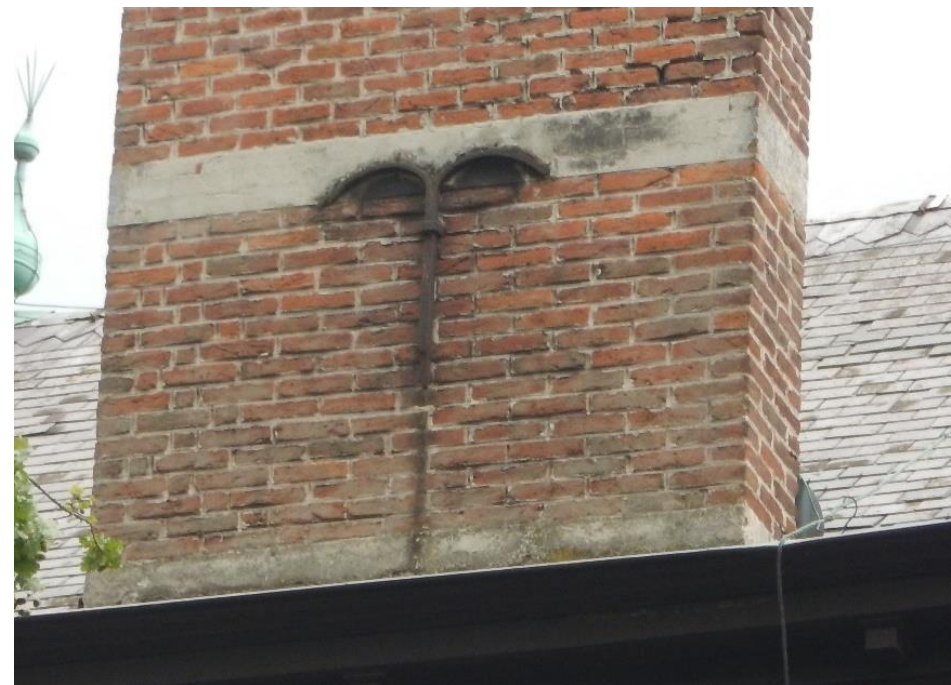
De algemene staat kan omschreven worden als goed, de ankers vertonen geen bijzondere sporen van roestvorming. Het schilderwerk is echter wel overal grotendeels verdwenen.

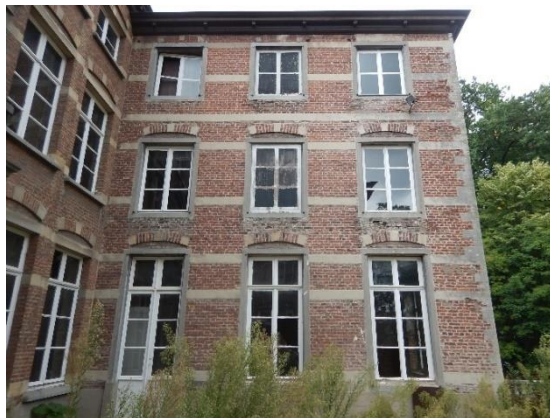
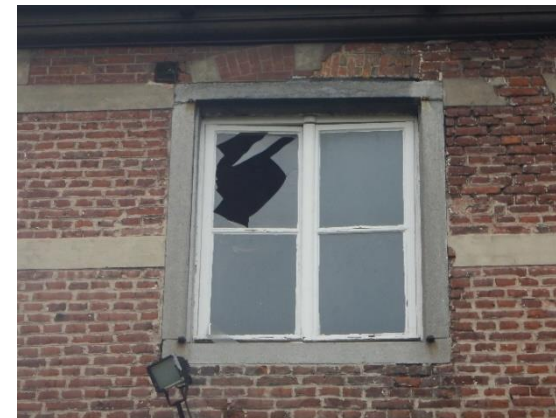
Dit schrijnwerk is kwalitatief zeer goed uitgevoerd. De meeste ramen zijn door krimp- en zwelgedrag moeilijk te openen zonder krachtig trekken. Structureel zijn zo goed als alle ramen in orde maar de meeste moeten aan de contactvlakken een mm afgeschraapt en geschuurd worden, omdat ze iets te veel klemmen. Dit kan gebeuren naar aanleiding van de conservatie-ingrepen.

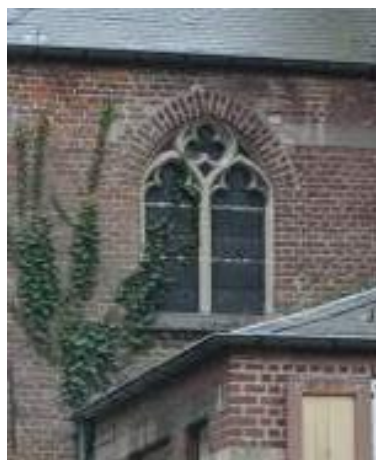
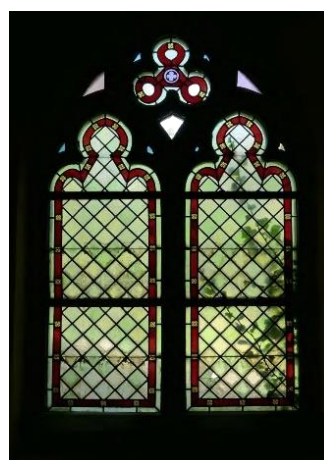
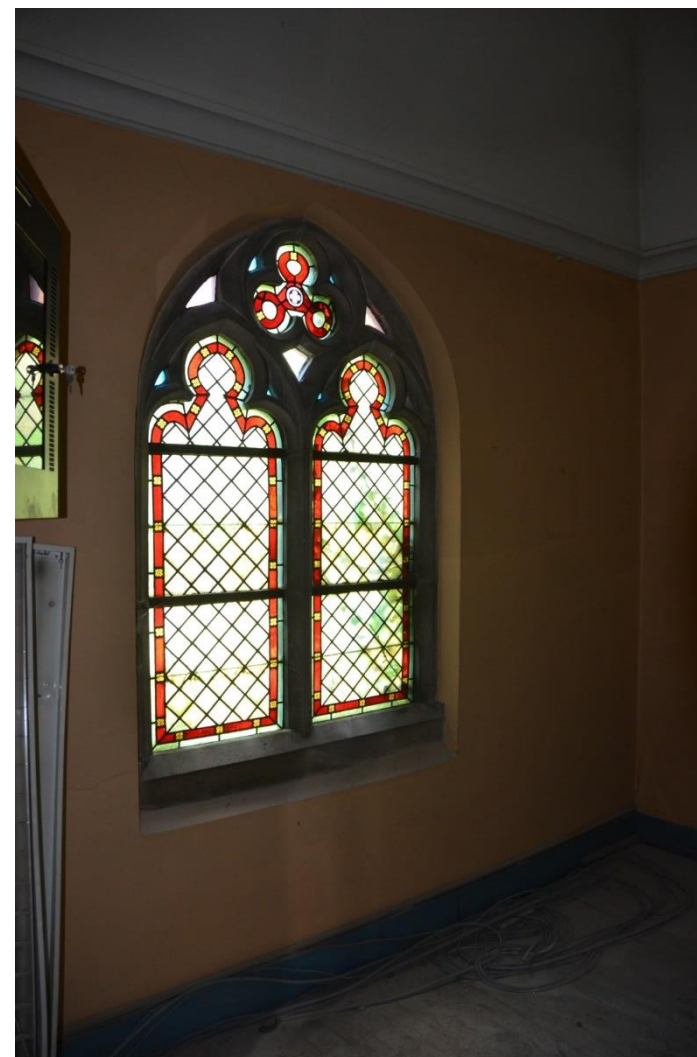
TOESTAND

Wat de schade aan het glas-in-lood betreft, kan men stellen dat deze beperkt blijft tot enkele enkelvoudige- en meervoudige breuken. Bovenaan in het maaswerk, onder de drielob, werd in het verleden een passtuk vervangen door een kaliber in gewoon vensterglas.

Het loodnet verkeert in een relatief goede toestand, maar de mastiek die de afdichting tussen glas en lood moet verzekeren is ten dele verpoederd, waardoor het geheel niet langer wind- en waterdicht is.

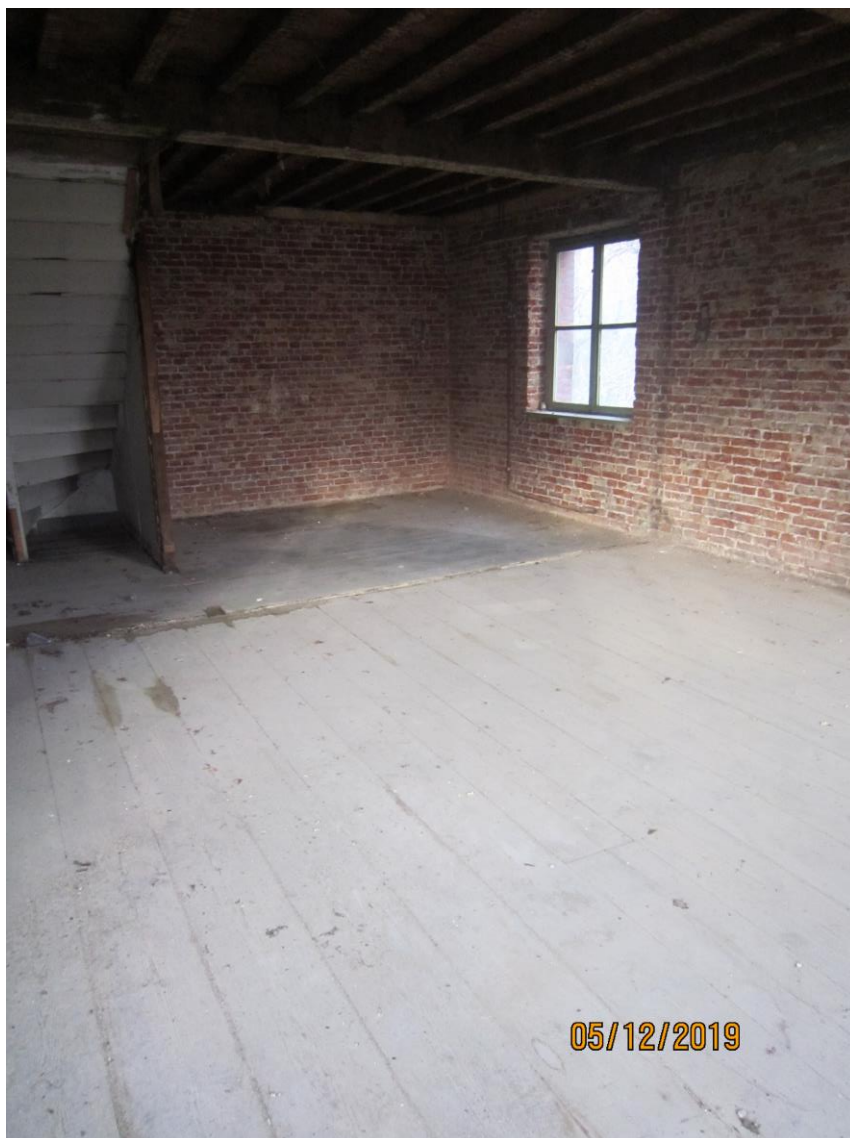
De parketvloer in lokaal 0.05 verkeerd in goede toestand. Deze is enkel verontreinigd door de reeds uitgevoerde ontmantelingswerken maar vertoont verder geen gebreken. De strokenvloeren daarentegen zijn in slechtere toestand. Waterinfiltratie heeft er voor gezorgd dat de strokenvloer plaatselijk ernstig is aangetast door inrotting. De planken sluiten eveneens niet meer mooi aan waardoor er spleten zijn ontstaan.

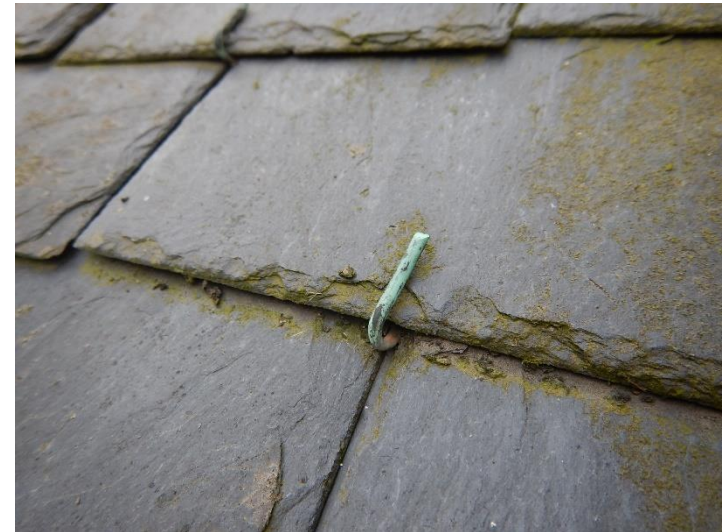
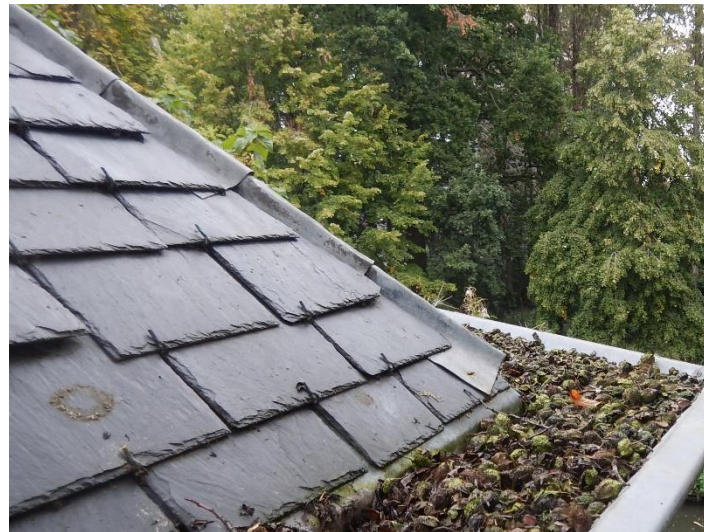
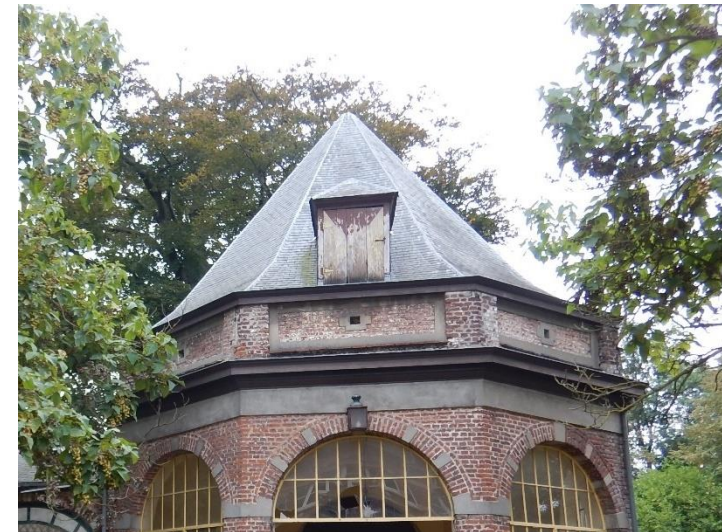
Zowel de dakbedekking als het loodwerk bevindt zich in relatief goede staat. De leien zijn licht verweerd. De toestand van het zink kan niet wordt geïnspecteerd, doordat deze volledig is begroeid en toegeslibd. Wanneer gekeken wordt naar de onderliggende kroonlijsten kan toch vastgesteld worden dat er plaatselijk waterinfiltratie optreedt. Dit kan er op wijzen dat het zink plaatselijk scheuren of hiaten vertoont.

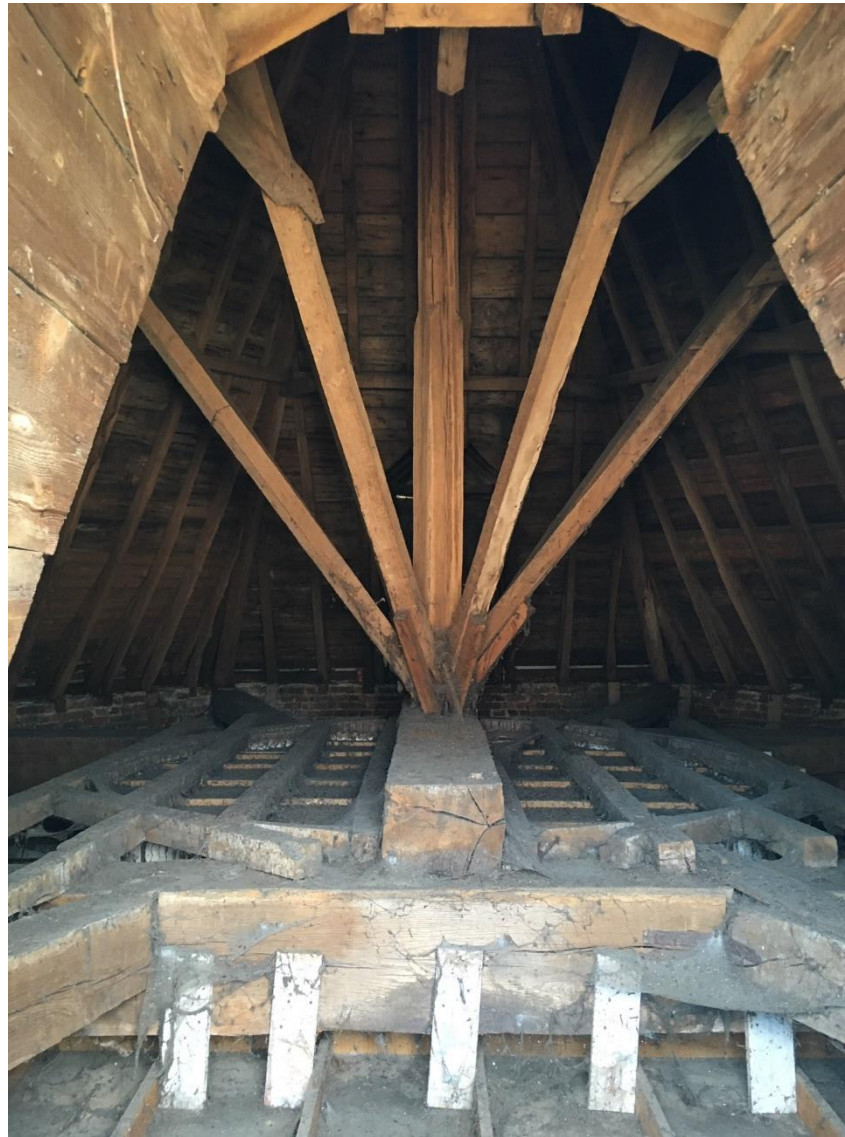
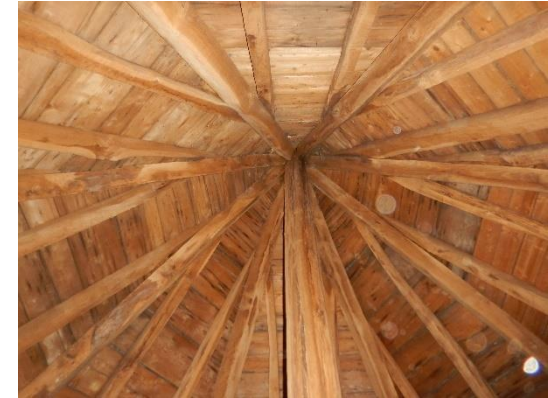
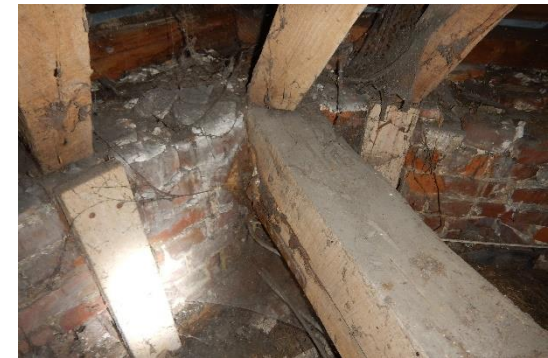
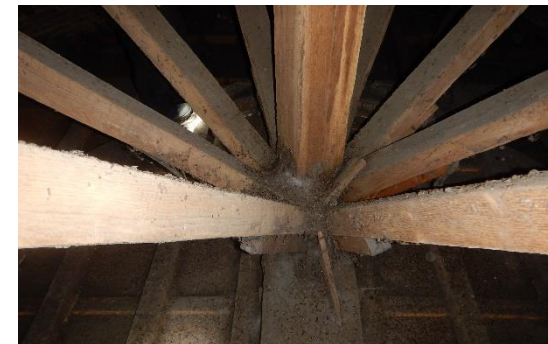
Zolder poortgebouw

In tegenstelling tot bebording van het kasteeldak vertoont deze bebording weinig gebreken. Dit is waarschijnlijk te wijten aan de goede ventilatie door de aanwezige spleten en kieren.

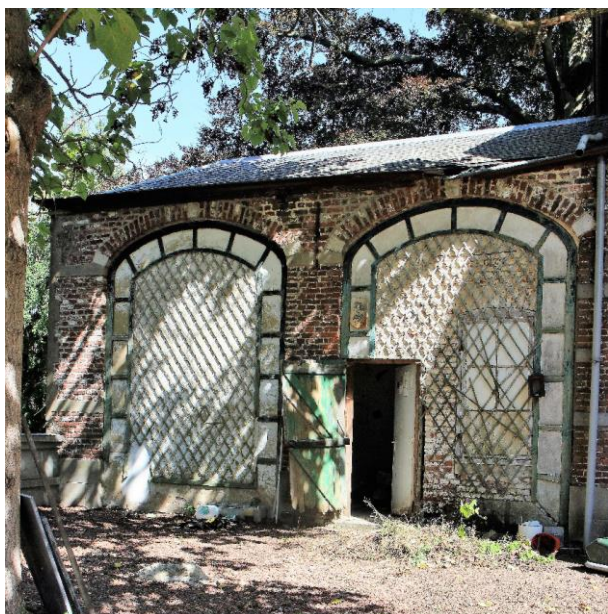
Metselwerk is plaatselijk in slechte staat en vertoont barsten en hiaten.

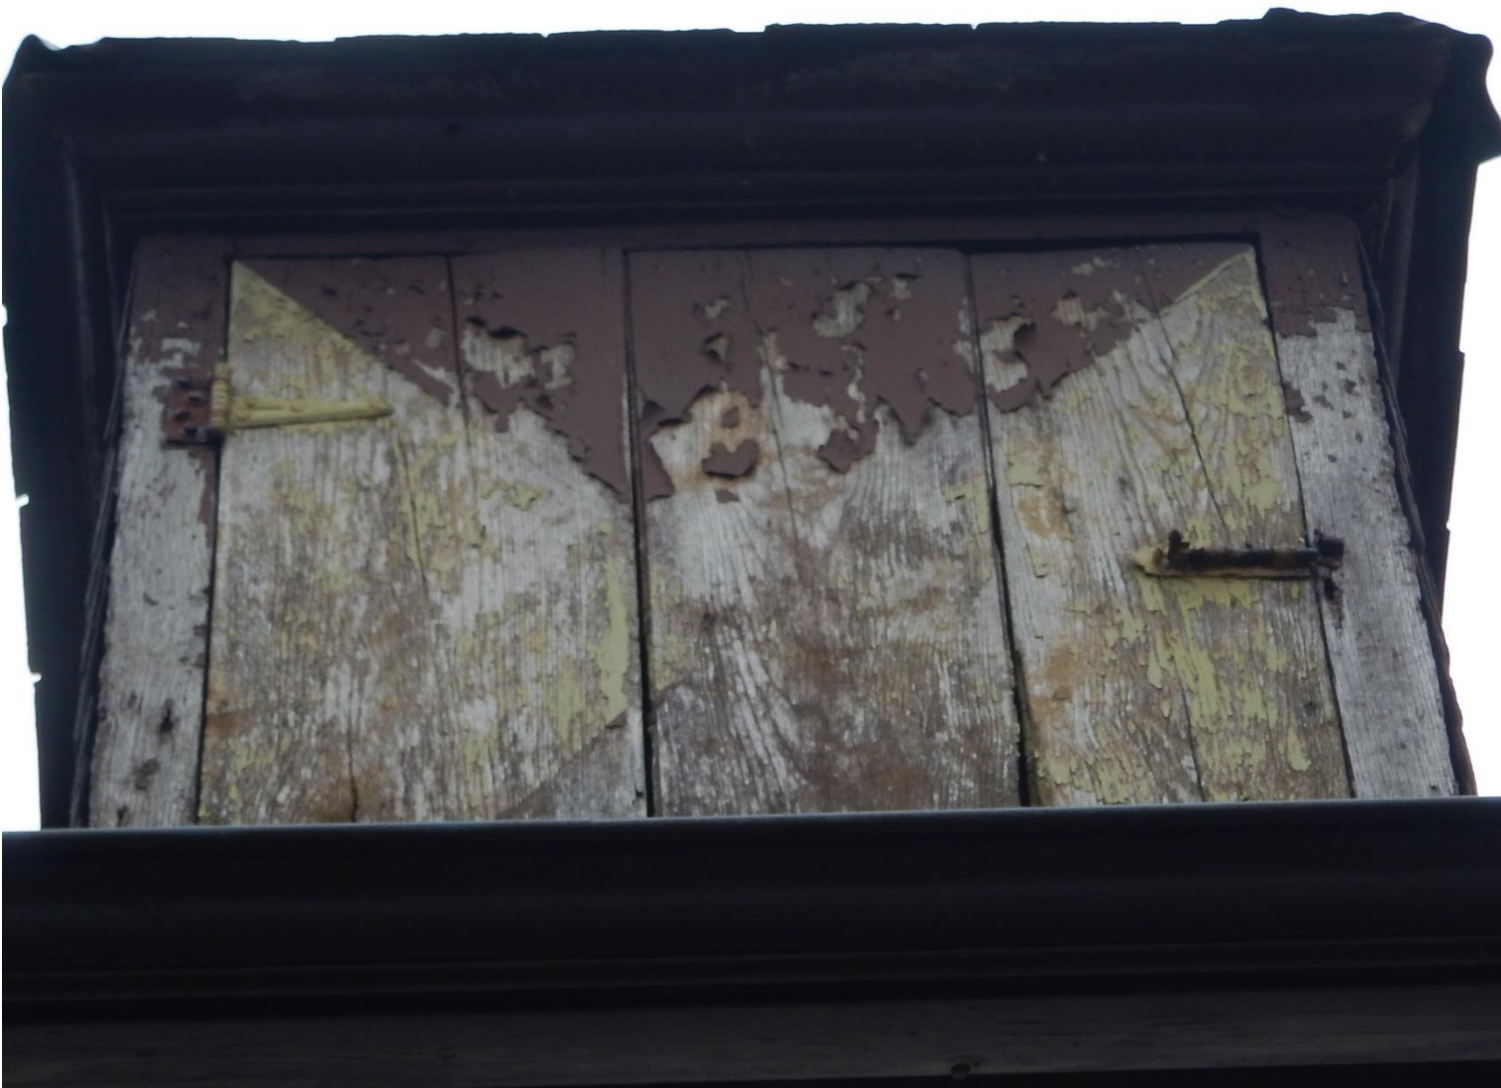
Houten opgeklampte zolderluiken geschilderd in 2 kleuren (geel en ossebloedrood). De luiken verkeren in redelijk staat maar dienen hier en daar te worden hersteld. Het schilderwerk bladdert af en de luikjes hangen een beetje af.

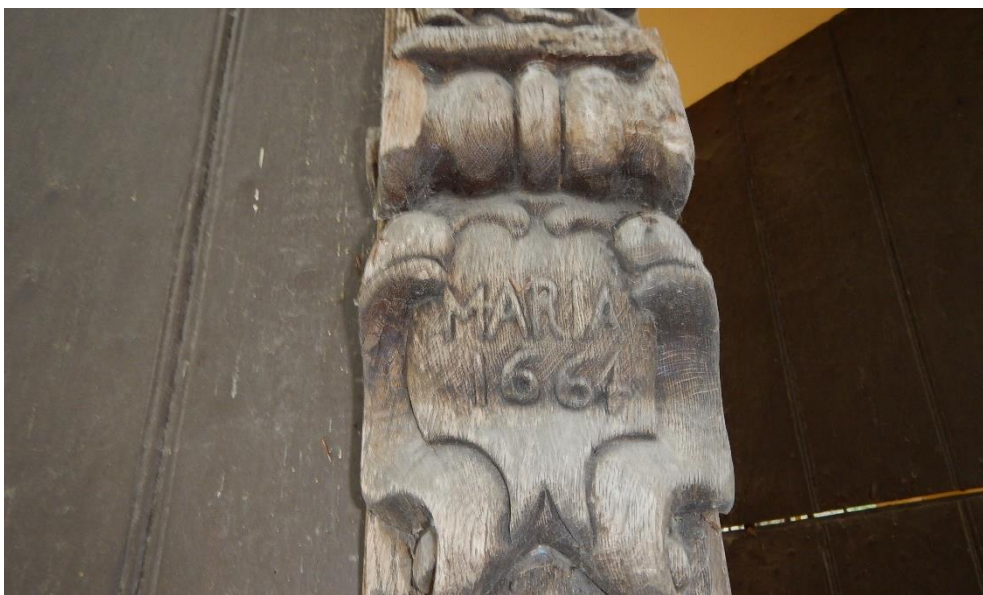
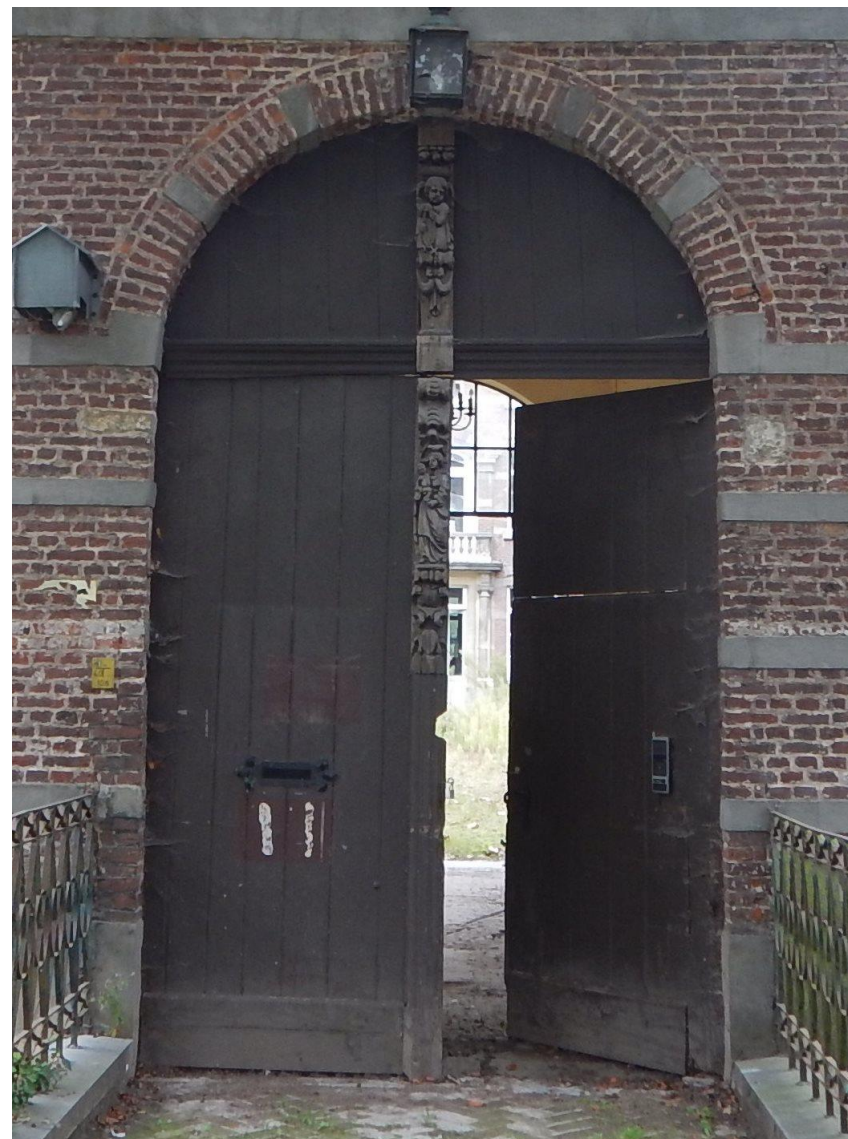
De poort verkeert momenteel in goed staat, doch dienen her en der kleine herstellingen te worden uitgevoerd. Overbodig hang en sluitwerk moet worden verwijderd.

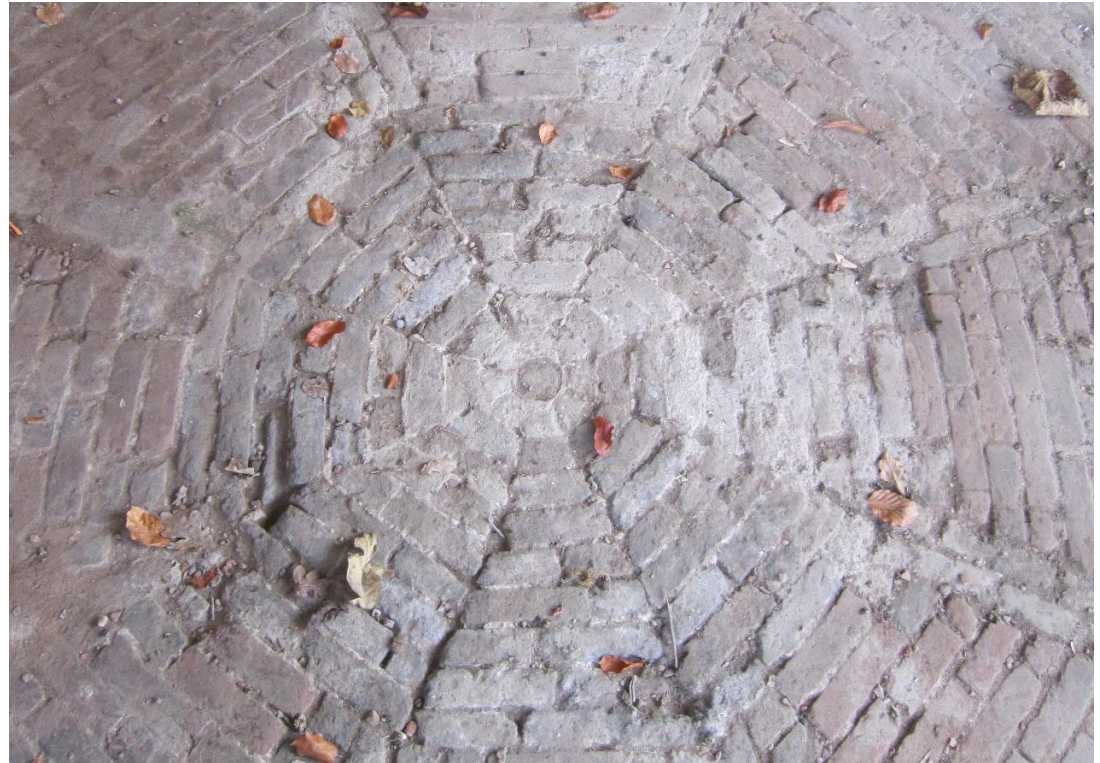
Waardevolle vroeg 19^{de}-eeuwse bakstenen vloerbetegeling in waaivorm in redelijk tot plaatselijk slechte staat. Gerepareerd voegwerk.

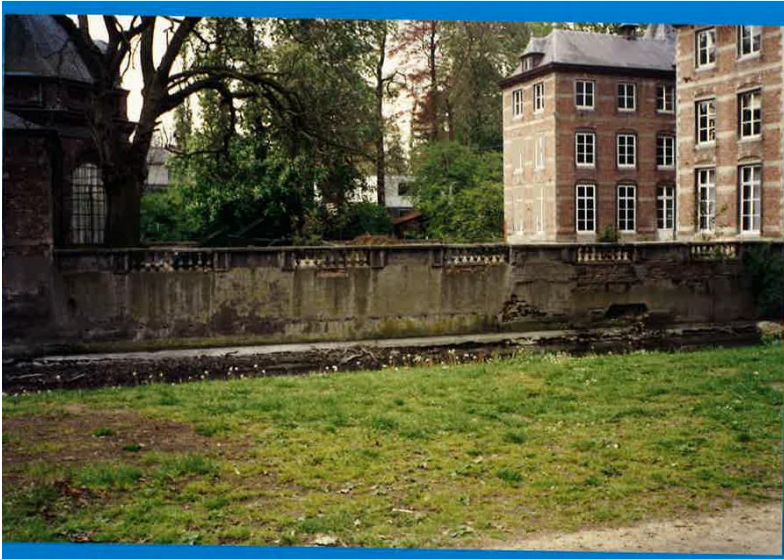
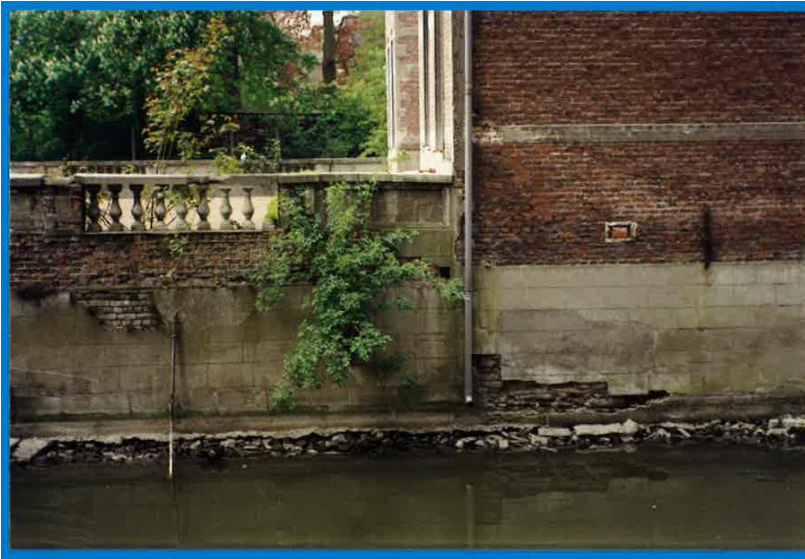
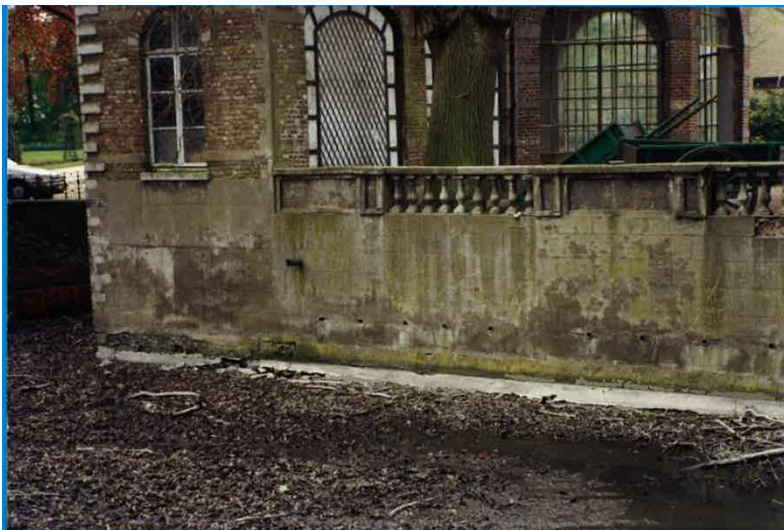
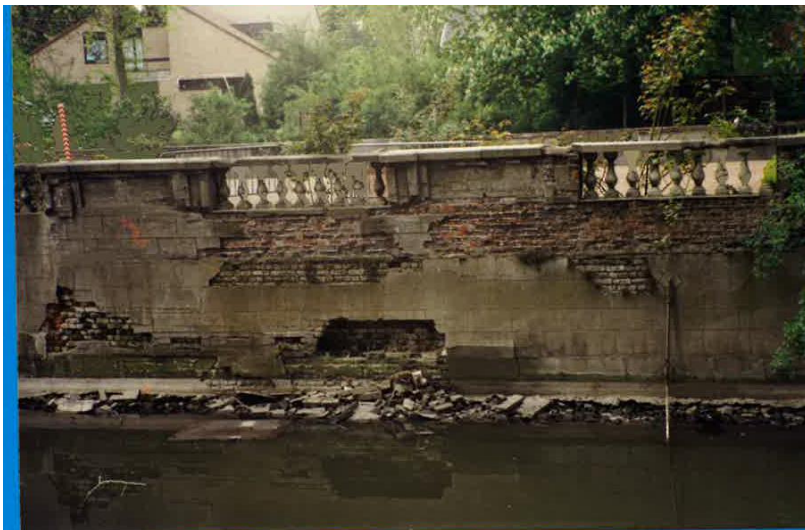
Ondanks de herstellingen van 1991 kunnen we vaststellen dat de kaaimuur in een matige toestand verkeerd. Plaatselijk is scheurvorming zichtbaar, zijn er balusters verdwenen of gebroken en brokkelt de cementering af.

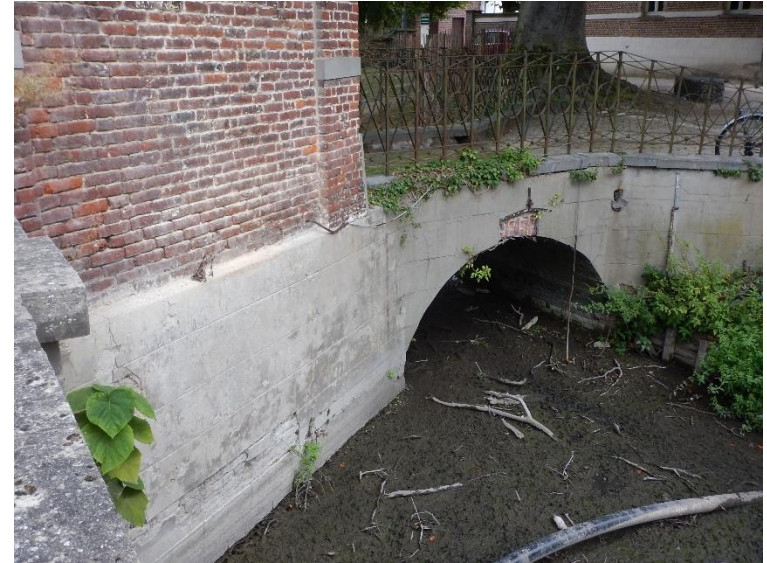
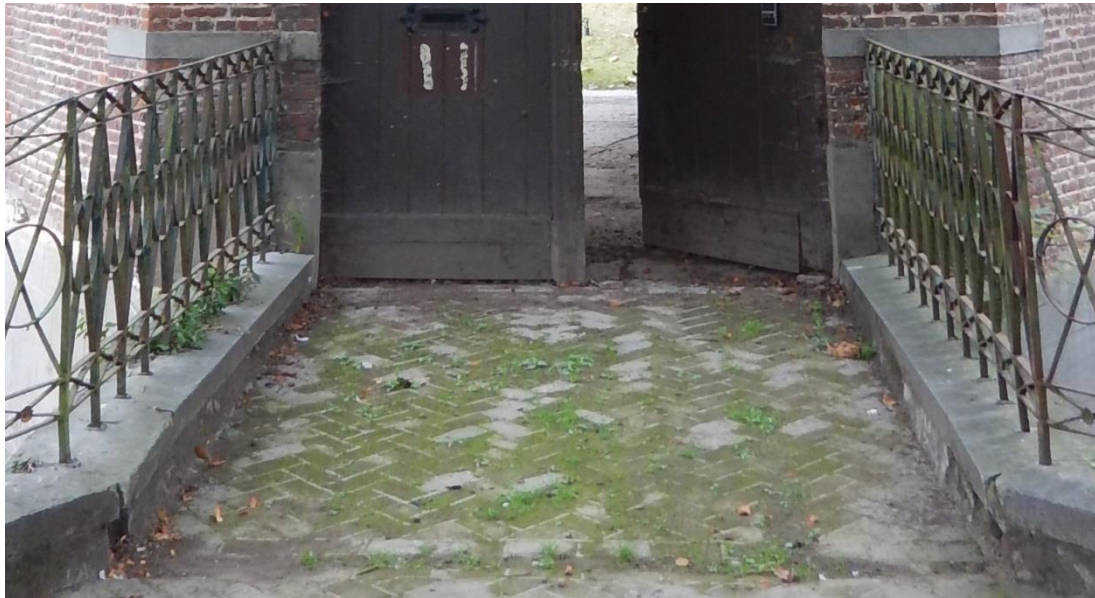
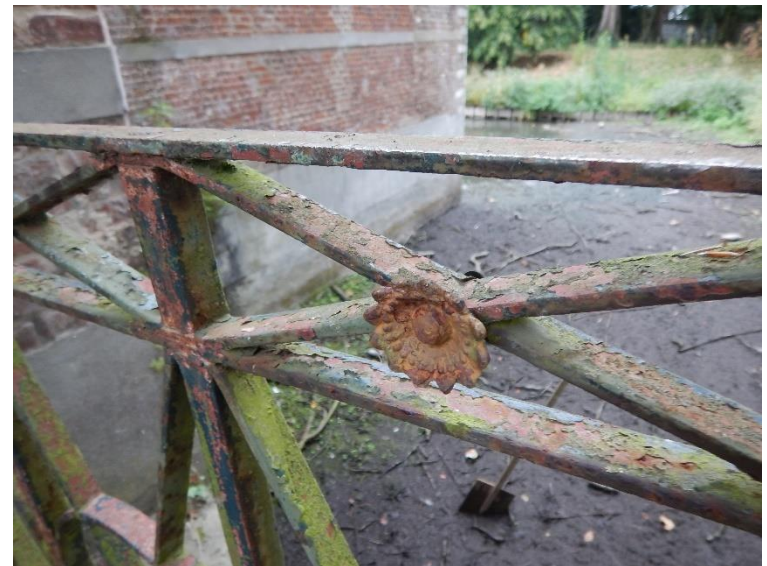
Sterk vervuilde bestrating in gebakken kleiklinkers in visgraatmotief.

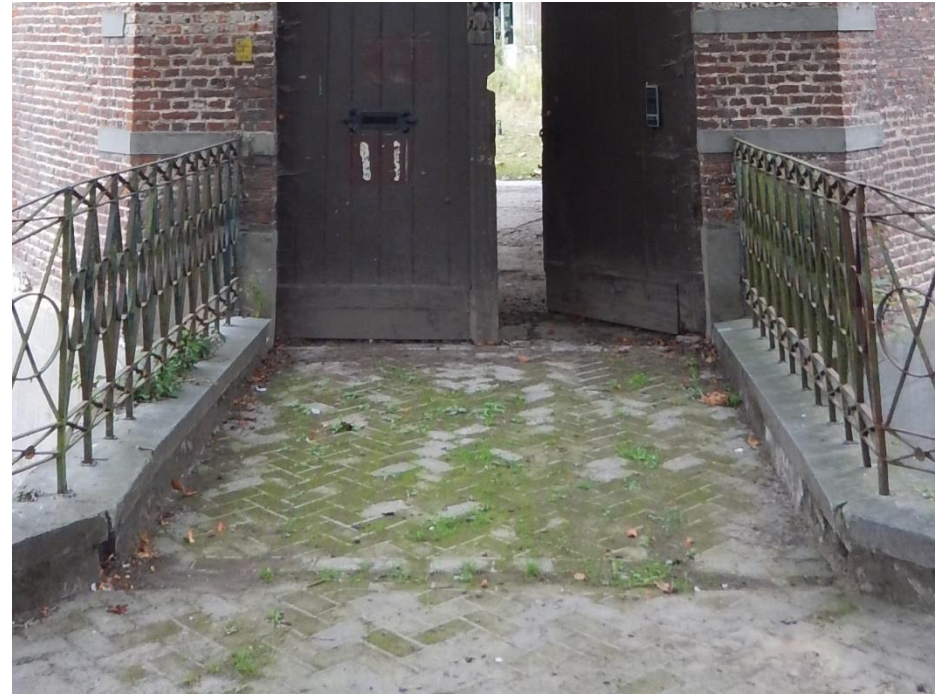
Kleiklinkers op brug naar poortgebouw

De gebakken kleiklinkers op de kleine brug naar het park verkeren in zeer slechte staat. Meer dan de helft is gebarsten of zelfs verpulverd. De overige klinkers aan het poortgebouw moeten eens worden gereinigd maar vertonen voor de rest geen bijzondere gebreken.

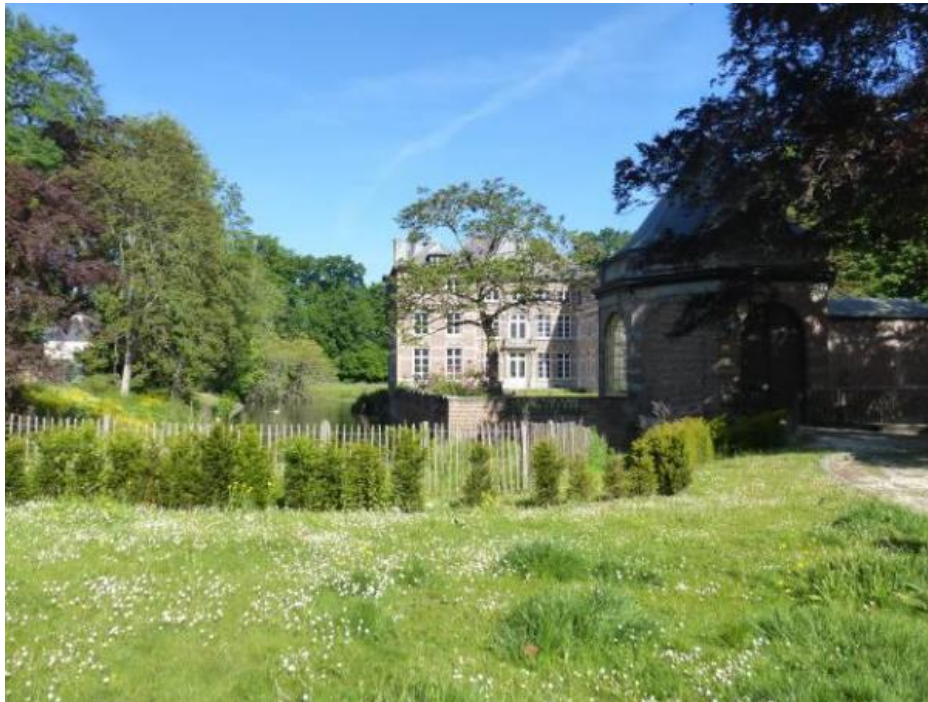
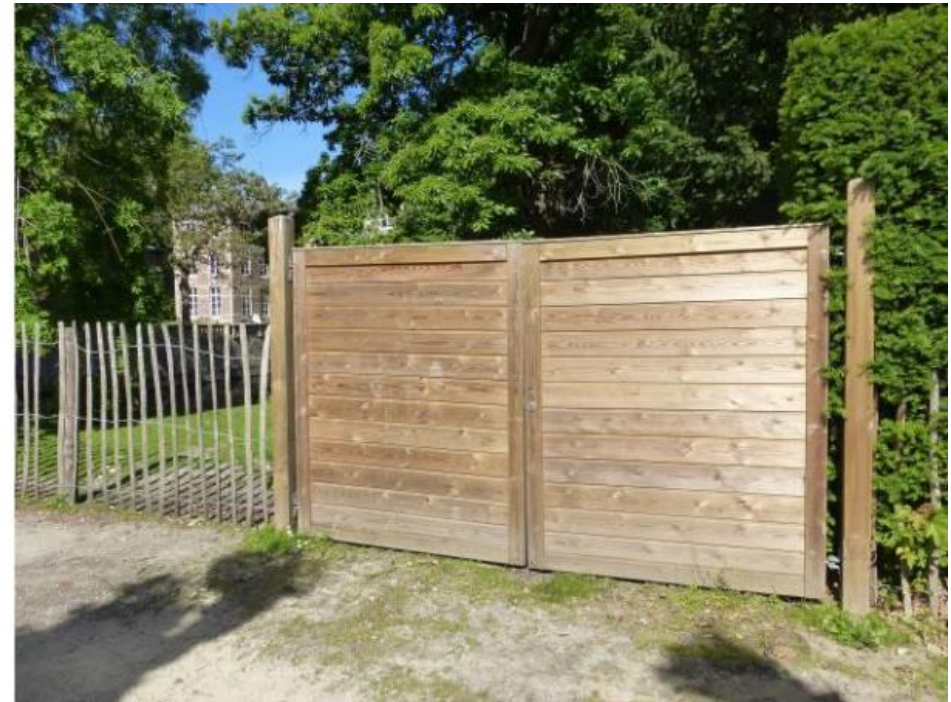
Een huidig probleem is hoe een effectieve en discrete scheiding te maken tussen privé en publiek domein. Momenteel wordt er gebruik gemaakt van een kastanjehouten hekwerk met een taxushaag. De toegang naar het park is via 2 houten poorten. Deze oplossingen zijn echter visueel, landschappelijk- en cultuurhistorisch niet geslaagd. De ruimtelijke relaties worden hierdoor verstoord. De afsluitingen bevinden zich bovendien in belangrijke zichtassen van en naar het kasteel.

Vlnr: afsluitingen en poorten om de toegang tot het privédomein te verhinderen

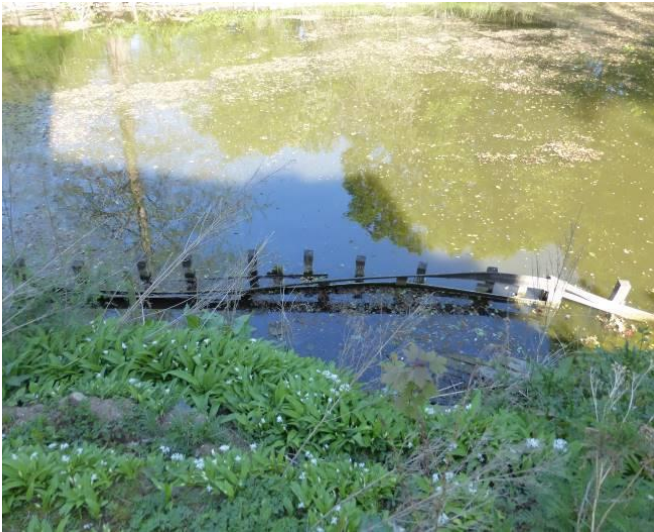
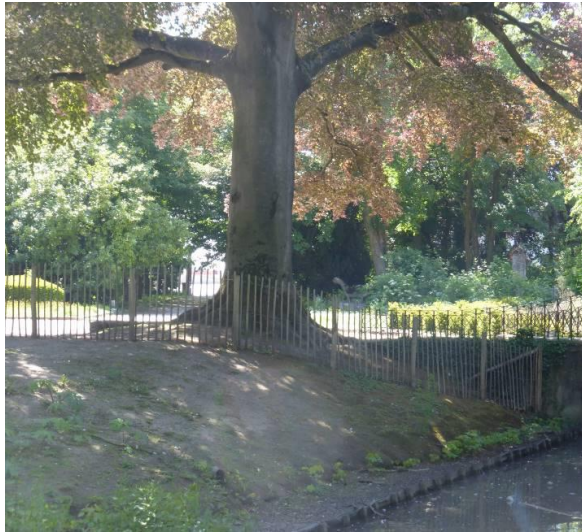
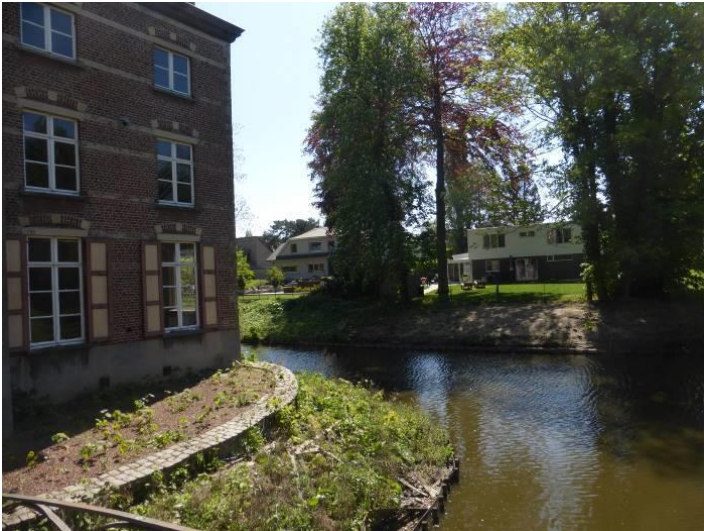
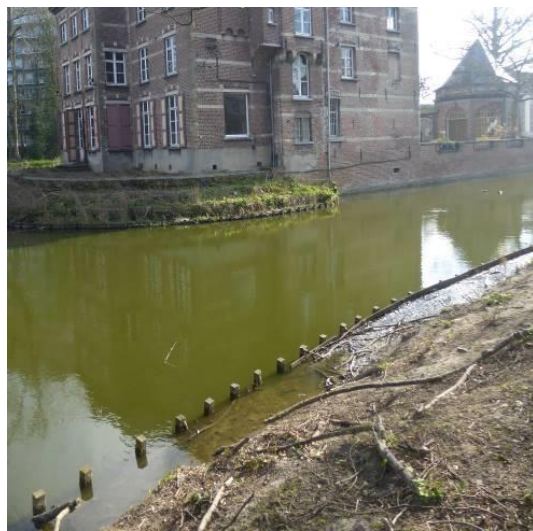
Er zijn echter 2 problemen die visueel zichtbaar zijn. Op bepaalde plekken treedt er oevererosie op langs de gracht rond het kasteel. Dit heeft enerzijds te maken met de aanwezigheid van watervogels die de vegetatie plattrappen, voornamelijk op de plekken waar ze gevoerd worden. Anderzijds zijn er plekken waar de bodem achter de beschoeiing gewoon verdwenen is. Bijkomende oorzaken kunnen de afstroming van hemelwater langs de oeverwanden zijn en eventuele stijging en daling van het waterpeil waarbij de bodem wordt weggetrokken. De grachtarm tussen de houtkanten heeft echter geen direct zichtbare problemen. Er kan dus ook een relatie zijn met de verdwenen vegetatie langs de oeverrand, waardoor de bodem niet meer door de wortels bij elkaar wordt gehouden. Alvorens de beschoeiing te herstellen is een verder onderzoek naar de oorzaak van de sterke erosie nodig.

bodemerosie op bepaalde plaatsen
