AALST_KASTEEL TERLINDEN

BEHEERSPLAN

Betreft	Kasteel Terlinden Terlindendreef 9 – 9300 Aalst
Opdrachtgever	Smeyers Sarah Vlaanderenstraat 12, 9300 Aalst
Beheersplan opgemaakt door	Architecten De Bruyn bv Posthoornstraat 43 – 9300 Aalst T: 053 77 77 62 E: info@architectendebruyn.be
Kadastrale gegevens	2 ^{de} Afdeling – Sectie C – Nummers 1519a&b
Datum opmaak	Juli 2021

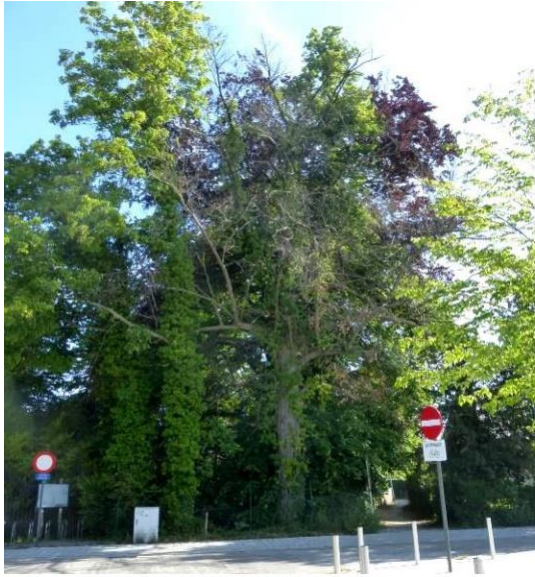
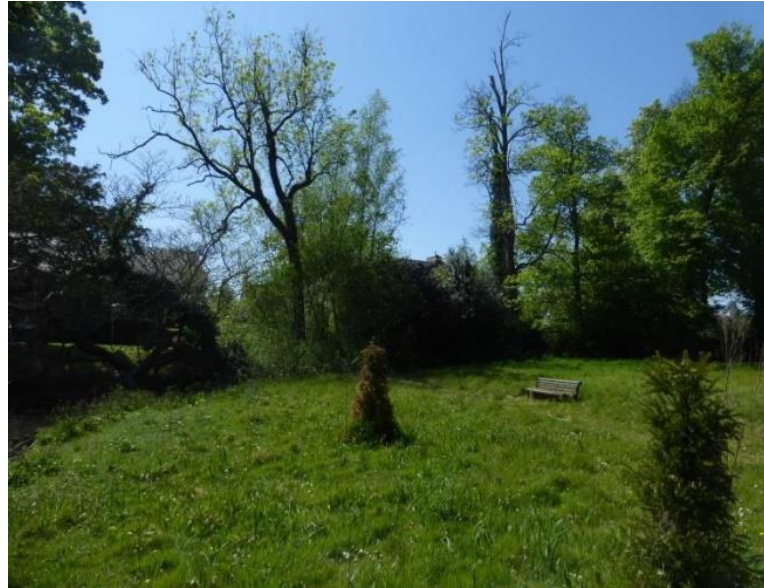
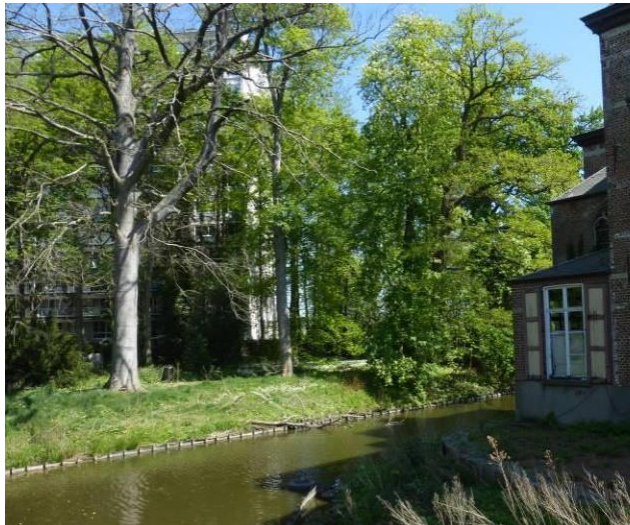
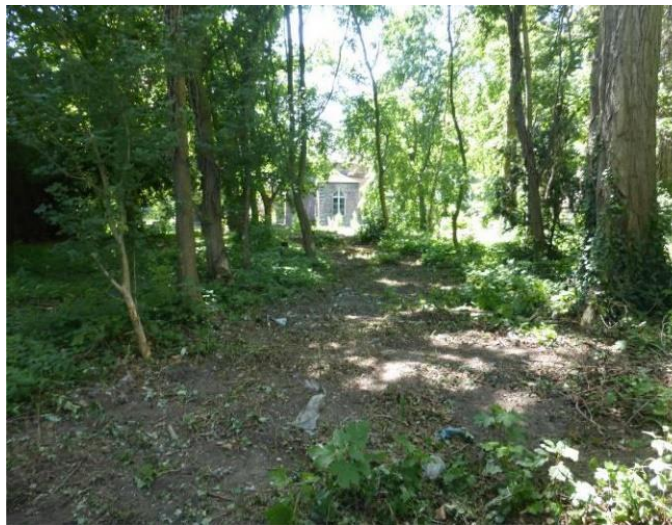
Er zijn opvallend veel dode bomen in het park. Er staan bijvoorbeeld enkele grote dode beuken, waar dringend actie nodig is omwille van stabiliteit en veiligheid. Verder kwijnen een aantal bomen weg, vooral langs de houtkant. Recent zijn er ook een aantal bomen gevallen of geveld moeten worden langs de gracht en langs de zijde van het appartementsgebouw met schade aan bodem en bomen tot gevolg.

Het verlies van de grote beukenbomen kan te maken hebben met de droogteperiode van dit voorjaar en de afgelopen jaren, maar ook door een gebrek aan een visie met betrekking tot bosbeheer. Omdat het domein wordt omgeven door gebouwen en het studiegebied deels publiek toegankelijk is, wordt een bomenonderzoek (Visual Tree Assessment) aanbevolen om schade en letsels door vallende takken en bomen zo veel mogelijk uit te sluiten. Bovendien kan preventief beheer de levensduur van veel bomen verlengen. Het is dus aangewezen om aandacht te geven aan een duurzaam boom-en bosbeheer in het beheerplan, waarbij de bodem zo min mogelijk verstoord wordt. Zodoende kan het waardevolle bomenbestand behouden blijven.

Vlnr: 1. dode beuk aan de Sylvain van der Guchtlaan, als eerste in de bomenrij van rode beuk en linde, 2. Dode beuk langs de gracht met een voormalige belangrijke schermfunctie, 3. Kwijnende bomen in de houtkant, 4. Kaalslag van bomen en bodembedekking in het bos na het machinaal verwijderen van een gevallen boom in mei 2020.

Met betrekking tot dode bomen, kan er onderzocht worden of een gedeeltelijke, ecologische, velling nut kan hebben. Dit heeft zowel een ecologisch als een esthetisch doel. De bomen hebben op dit domein een belangrijke functie als groenbuffer tegen de bebouwde omgeving. Door het wegvallen van veel bomen, verandert het landschappelijk beeld drastisch. Ter vervanging van de dode bomen is het aangewezen om in het najaar nieuwe bomen aan te planten. Deze moeten geschikt zijn voor de standplaats, bestand zijn tegen de huidige droogte en de functie als groenbuffer op termijn kunnen vervullen.

Op korte termijn dringen zich een aantal problemen op, met name de zorg voor de grote bomen die wegwijnen. Een bomencontrole is dan ook aangewezen om risico op schade en verlies van belangrijk bufferend groen verder te vermijden. Alle ingrepen naar aanleiding van deze controle, zoals snoeiwerk, bodemverbetering en indien nodig kappen, houden rekening met het beschermen van de bodem en beplantingen. Elke verstoring geeft namelijk risico op verder verlies van groen en bijkomende problemen. De uitvoering door een ervaren European Treeworker is aangewezen en met het gebruik van zware machines wordt terughoudend omgegaan. Op bepaalde plekken, met name op verstoorde bodem waar bomen geveld zijn langs de gracht, gedragen zaailingen van o.a. de gewone esdoorn zich nu invasief, terwijl er interessante plantensoorten groeien. Om die soorten te kunnen behouden, zal op korte termijn beheermatig ingegrepen moeten worden.

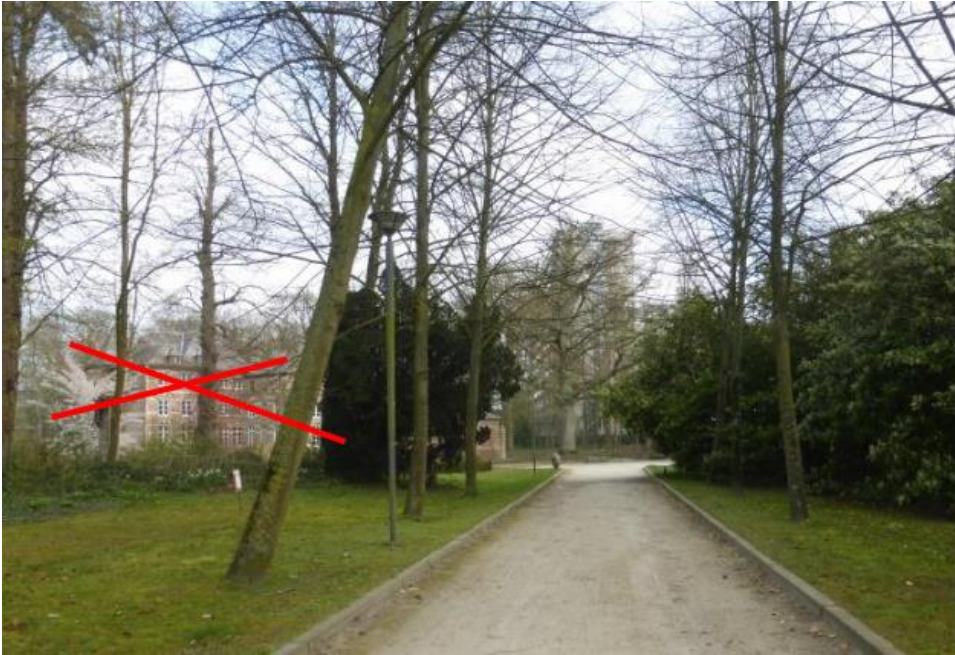
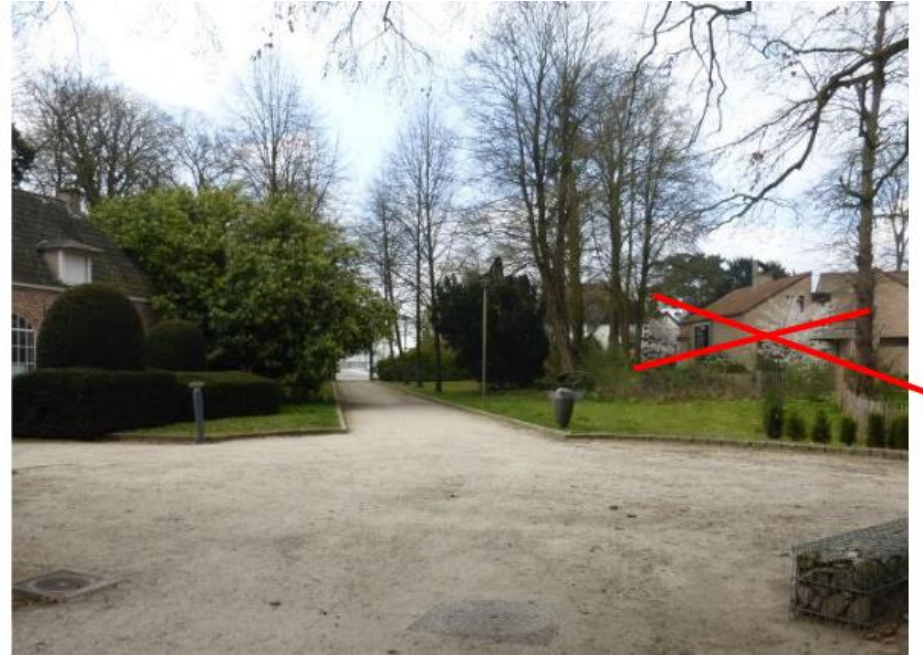
Zoals de kaart 'ontwerpmatrix: zichtassen' ons toont, is er hierbij sprake van veel 'ruis'. Dat wil zeggen, storende zichten op de nabije omgeving die de kwaliteit van de beleving verminderen. Hierbij is het aangewezen om deze storende zichten zoveel mogelijk te reduceren, in dit geval door bijkomende beplantingen te voorzien zowel in als rond het park.

Voorbeelden van storende zichten door een tekort aan (wintergroene) groenbuffers.

De enige manier om de dominante omgevingsimpact te verzachten is door het ontwikkelen en in stand houden van groenbuffers bestaande uit wintergroene en loofverliezende bomen en struiken.
