## BEHEERSPLAN GODSHUIS VAN CAMPEN, BRUGGE

datum 25 mei 2021

adres Boeveriestraat 5 & Gloribusstraat 1-5, B-8000 Brugge

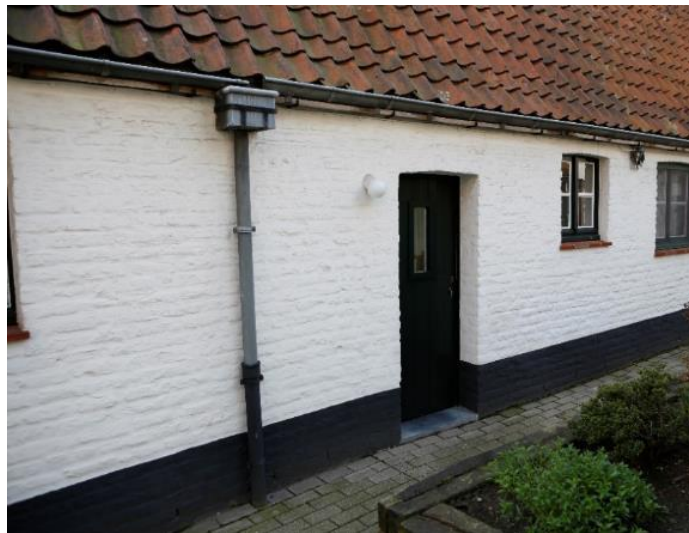
Figuur 18 Algemeen overzicht huidige toestand gevel binnentuin (11.02.2020)

- Algemeen zijn de gevels in vrij goede staat. Lokaal valt het schilderwerk af, bijvoorbeeld door slecht, achterliggend metselwerk. Het gevelvlak parallel met de Boeveriestraat is vervuild door onder andere roet.
- De zwarte verf van de geschilderde plinten is op enkele plaatsen gecraqueleerd.
- De deur en vensterdorpels tonen een vervuiling/patina maar zijn algemeen in goede staat.

| | Beheersmaatregelen / Aard der werken | Eenmalig | Terugkerend | Vrijstelling van toelating | Aanbevelingen |
|---|---|---|---|---|---|
| E01.01 | Lokaal herstellen van het metselwerk en sterk verweerd of ontbrekend voegwerk | x | | | <ul style="list-style-type: none"> <li>– M.n. barsten, vorst- of vochtschade, lacunes in het metsel- en voegwerk, ...</li> <li>– Vervangen van metselwerk met stenen naar bestaand of historisch model.</li> <li>– Samenstelling voegmortel: kalkgebonden mortel.</li> <li>– Hydrofuge van de gevels verstoort de vochthuishouding in het metselwerk en is daarom niet toegelaten.</li> <li>– Openstaande naden tussen metselwerk en schrijnwerk moeten gedeeltelijk opgevoegd worden met een kalkgebonden mortel. Overgang tussen mortelzoom en schrijnwerk op te voegen met dunne (max. 50 mm), overschilderbare elastische kit.</li> </ul> |

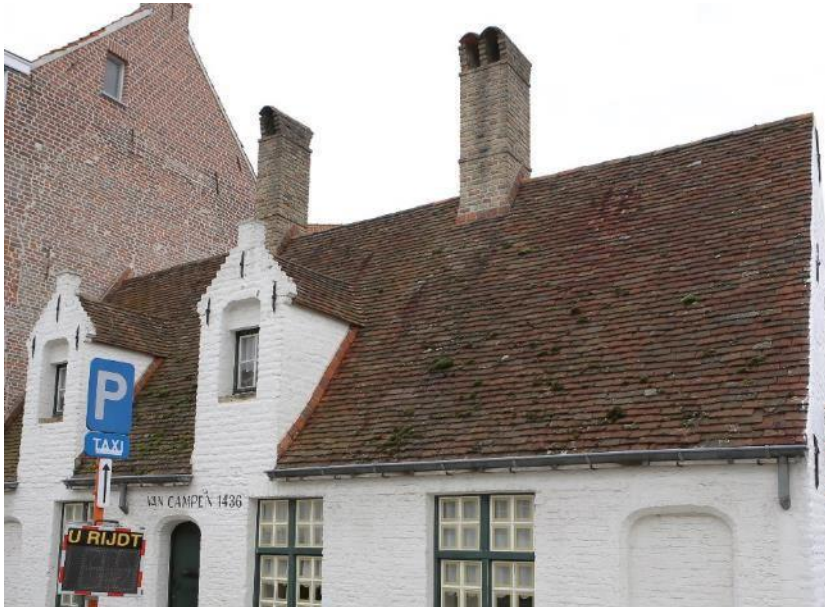
Figuur 21 Overzicht dakvlak Boeveriestraat (11.02.2020)

- Zowel de dakbedekking in tegelpannen als deze in rode Vlaamse plannen vertoont een verwerking, onder andere door aanwezigheid van verschillende soorten mossen. De nokpannen, inclusief mortel, kennen een gelijkaardig schadebeeld.
- De goten en regenwaterafvoeren zijn lokaal beschadigd of verweerd, de stampijpen vertonen lokaal corrosie. De houten lat onderaan de goot is lokaal aangetast door vocht, mogelijks door lekkage van de goten.

| | Beheersmaatregelen / Aard der werken | Eenmalig | Terugkerend | Vrijstelling van toelating | Aanbevelingen |
|---|---|---|---|---|---|
| E02.11 | Verwijderen en onder controle houden biodeterioratie | | min. 1 x/jaar | n.v.t. | – Klimplanten, mossen, korstmossen e.d.m. die schade toebrengen aan het monument moeten verwijderd worden, andere dienen indien te behouden onder controle gehouden worden. |

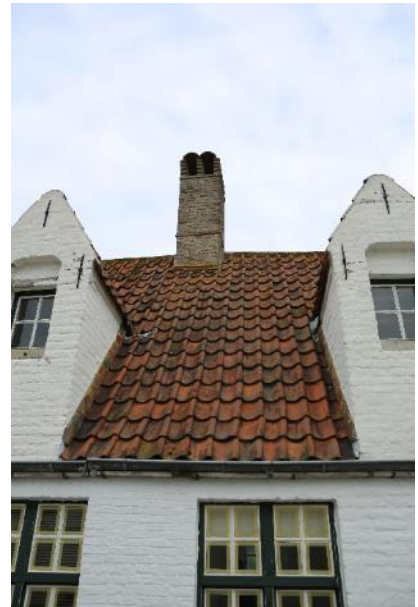
Figuur 22 Dakvlak Gloribusstraat (11.02.2020)

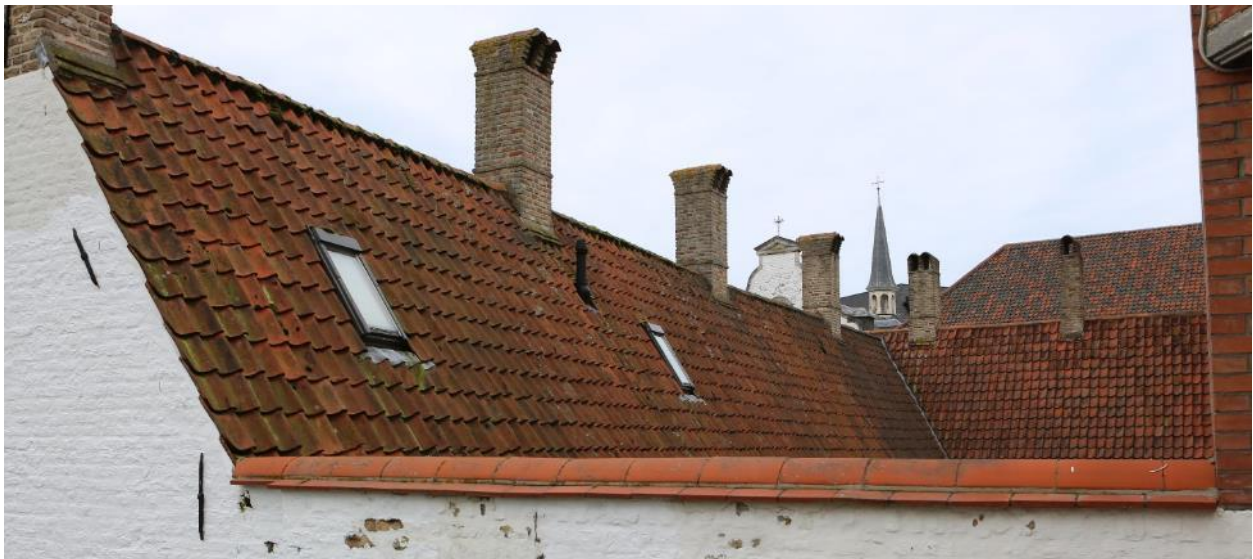
Figuur 23 Dakvlakken binnentuin (11.02.2020)

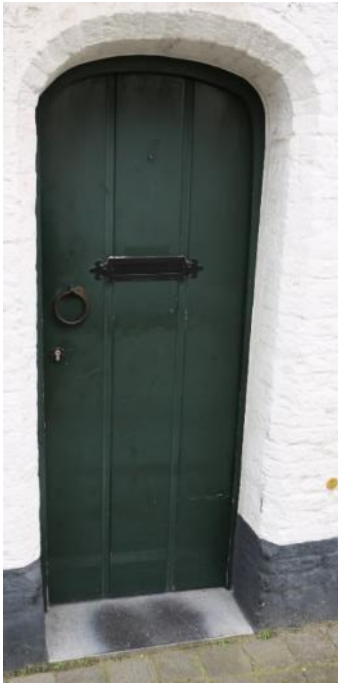
Figuur 27 Voordeur Boeveriestraat (11.02.2020)

- Het schilderwerk op de deuren, zowel aan straatzijde als aan tuinzijde, is algemeen afgebleekt, het hout toont op verschillende plaatsen gebruikers- of vochtschade.

| | Beheersmaatregelen / Aard der werken | Eenmalig | Terugkerend | Vrijstelling van toelating | Aanbevelingen |
|---|---|---|---|---|---|
| E03.01 | Restauratie van het buitenschrijnwerk | x | | | <ul style="list-style-type: none"> <li>– Stratigrafisch onderzoek naar oorspronkelijk kleurgebruik indien van toepassing.</li> <li>– Restauratie van de oorspronkelijke delen van het historisch buitenschrijnwerk. Bij voorkeur herstel, indien nodig reconstructie naar historisch model met opmaak van detailplannen bestaande en nieuwe toestand.</li> <li>– Indien van toepassing, inclusief corrosiewerend behandelen metalen hang- en sluitwerk.</li> <li>– Vernieuwen van beglazing indien noodzakelijk.</li> <li>– Inclusief schilderwerken.</li> </ul> |

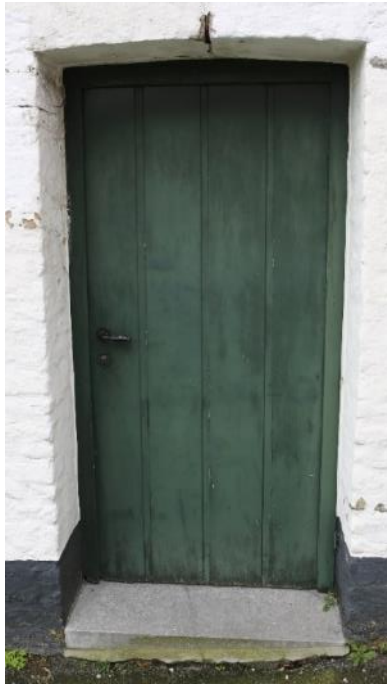
Figuur 28 Tuinpoort (11.02.2020)

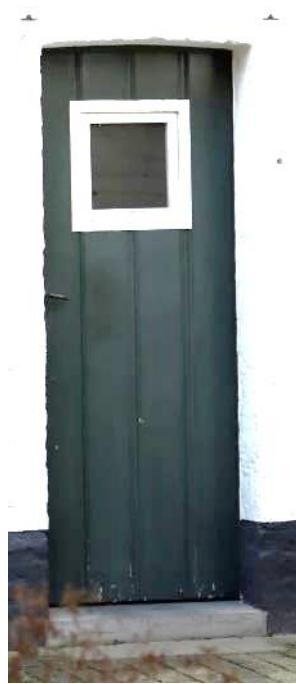
Figuur 29 Achterdeur Boeveriestraat (11.02.2020)

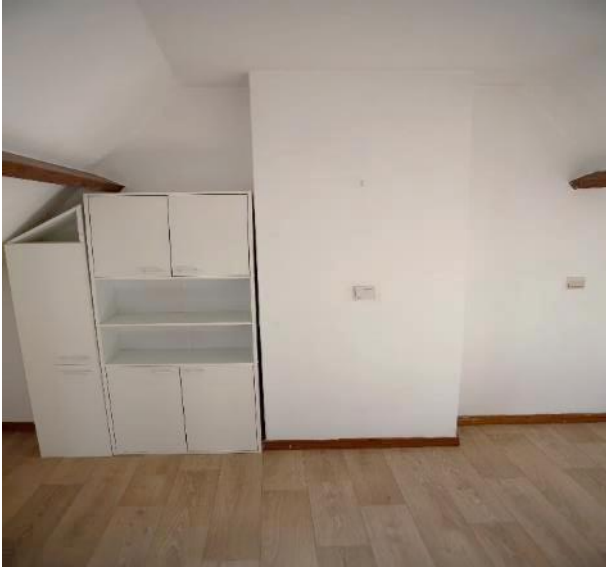
Figuur 40 Recente gording in Oregon (11.02.2020)

- Enkel de gordingen en steunbalken van de dakkapellen zijn zichtbaar. Deze zijn recent en bevinden zich in goede staat van bewaring.

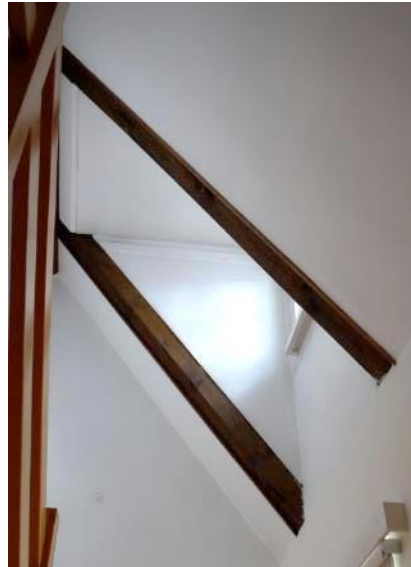
Figuur 41 Recente steunbalken in Oregon (11.02.2020)

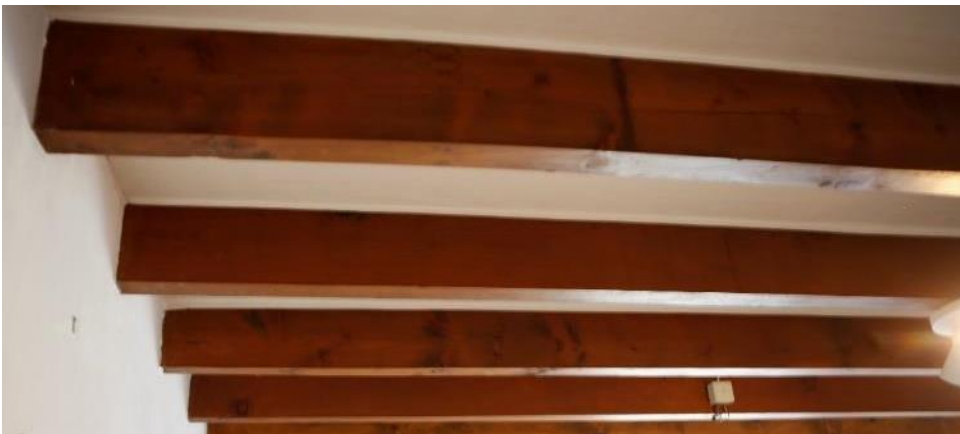
Figuur 42 Balken en plafondbeploistering op de gelijkvloerse verdieping (11.02.2020)

- De balken en plafondafwerkingen zijn recent en algemeen in goede staat van bewaring.
- Door de vermoedelijke aanwezigheid van asbest, moeten de nodige controles uitgevoerd worden en indien nodig dienen er maatregelen genomen te worden bij toekomstige werken.

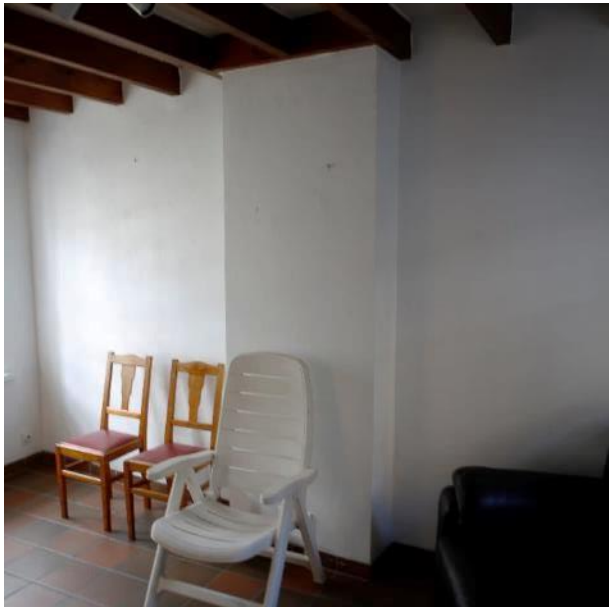
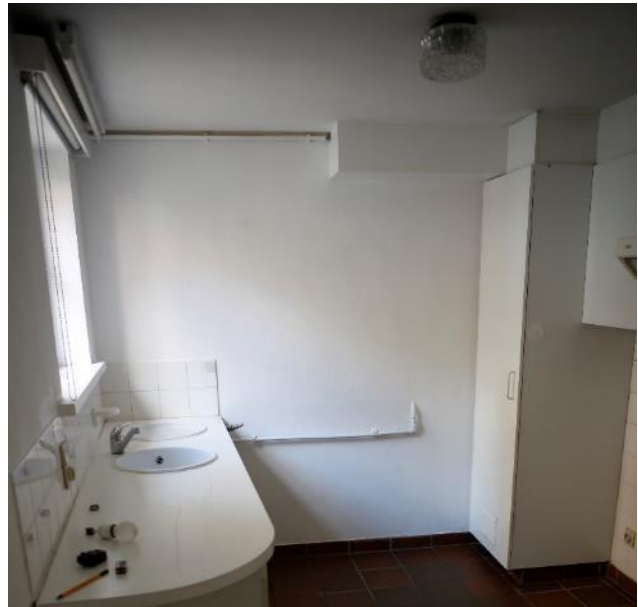
*Figuur 43 Recent pleister- en schilderwerk in de leefruimte (11.02.2020)*

*Figuur 44 Recent pleister- en schilderwerk in de keuken (11.02.2020)*

- De wandafwerking heeft geen erfgoedwaarde.

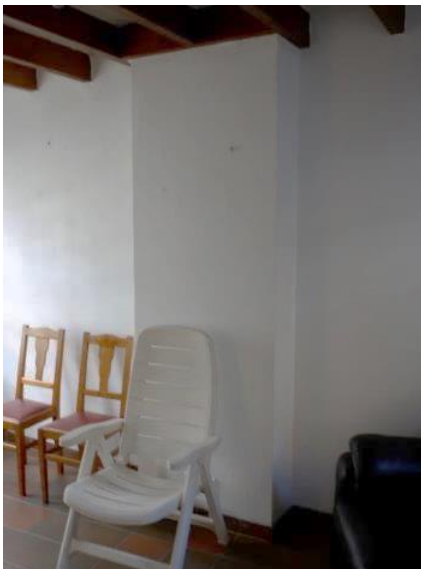
*Figuur 47 Gepleisterd en geschilderd schouwkanaal (11.02.2020)*

- De schouwkanalen zijn gepleisterd en witgeschilderd en zijn in een gelijkaardige toestand als de wandafwerking.

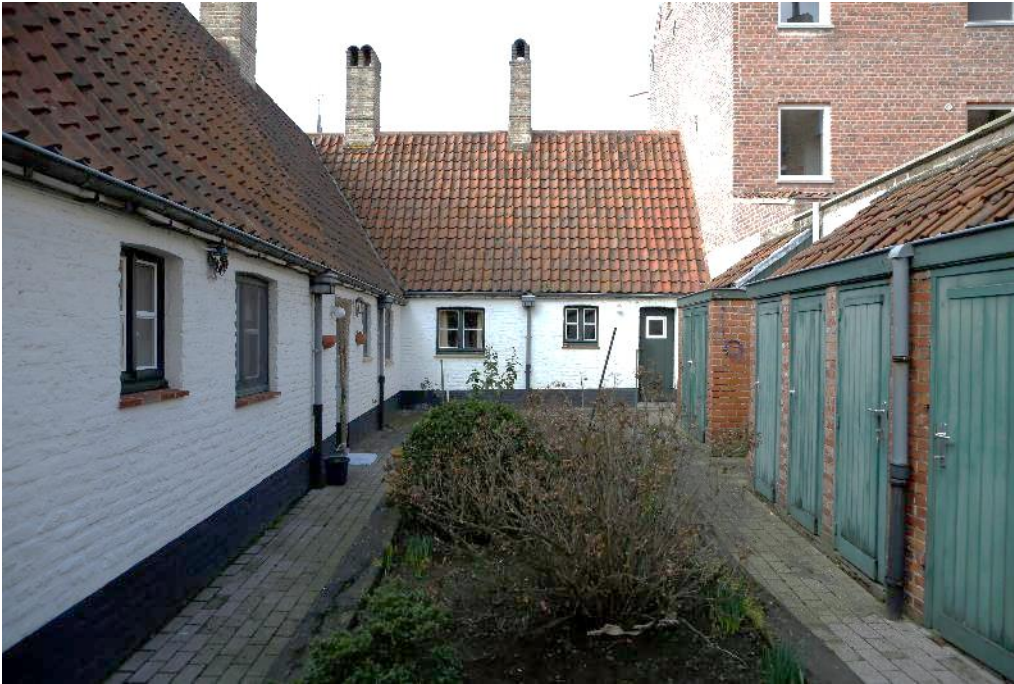
Figuur 49 Zicht binnentuin richting Boeveriestraat (11.02.2020)

- Ommuurde binnentuin met paden in betontegels en plantenvakken met struiken, omzoomd met houten balken. De huidige tuinaanleg dateert van na de bescherming.
- Gemetselde en witgeschilderde tuinmuur met afdekking in nokpannen of Vlaamse golfpannen. Onderaan de tuinmuur een zwart geschilderde plint. In de hoek, zijde Koning Albert I-laan, is de tuinmuur onderaan gepleisterd, vermoedelijk om vochtdoorslag tegen te gaan.
- De tuinmuur, zijde Koning Albert I-laan werd (zeker na 1972) verlaagd en voorzien van een doorgang. In de binnentuin werd een trap in baksteen en betontegels voorzien.
- Tegen de perceelsmuur, tussen de tuinbergingen hangt een recente gietijzeren pomp.

- De recente verharding is vervuild, net als de houten balken die de plantenbakken omzomen.
- De tuin- en perceelsmuren vertonen op verschillende plaatsen barsten of afgefallen schilderwerk. De afdekkingen in pannen of nokken tonen een vervuiling/patina.
- De gietijzeren pomp vertoont sporen van roest.
- Het metselwerk en de dakbedekking van de tuinbergingen toont een vervuiling/patina, op sommige plaatsen zijn de pannen verzakt. Het houtwerk van de bergingen is in slechte staat en op verschillende plaatsen rot. De regenafvoeren vertonen sporen van roest.

| | Beheersmaatregelen / Aard der werken | Eenmalig | Terugkerend | Vrijstelling van toelating | Aanbevelingen |
|---|---|---|---|---|---|
| O01.01 | Lokaal herstellen van het metselwerk van de tuilmuren | x | | | <ul style="list-style-type: none"> <li>– Herstellen barsten, vorst- of vochtschade, lacunes in het metsel- en voegwerk, ...</li> <li>– Vervangen van metselwerk met stenen naar bestaand of historisch model.</li> <li>– Herstellen of vernieuwen voegen: samenstelling voegmortel: kalkgebonden mortel.</li> <li>– Inclusief herstellen of vernieuwen muurafdekkingen.</li> </ul> |
