## **BEHEERSPLAN PASTORIE MET TUIN EN KERKWEHEL**

**VERSIE DD. 26/10/2020**

LIGGING: PASTORIJSTRAAT 49 TE 3582 KOERSEL/BERINGEN  
KADASTER: BERINGEN AFDELING 5, KOERSEL AFDELING 1, SECTIE B, NUMMERS  
1963c, 1966g, 1967d (deels, pad met kerkwegel), deels 1967f en g (gracht)  
BESCHERMD: DD. 12/07/2005 (MONUMENT)

DOSSIERNUMMER: 1001/18/492.0.

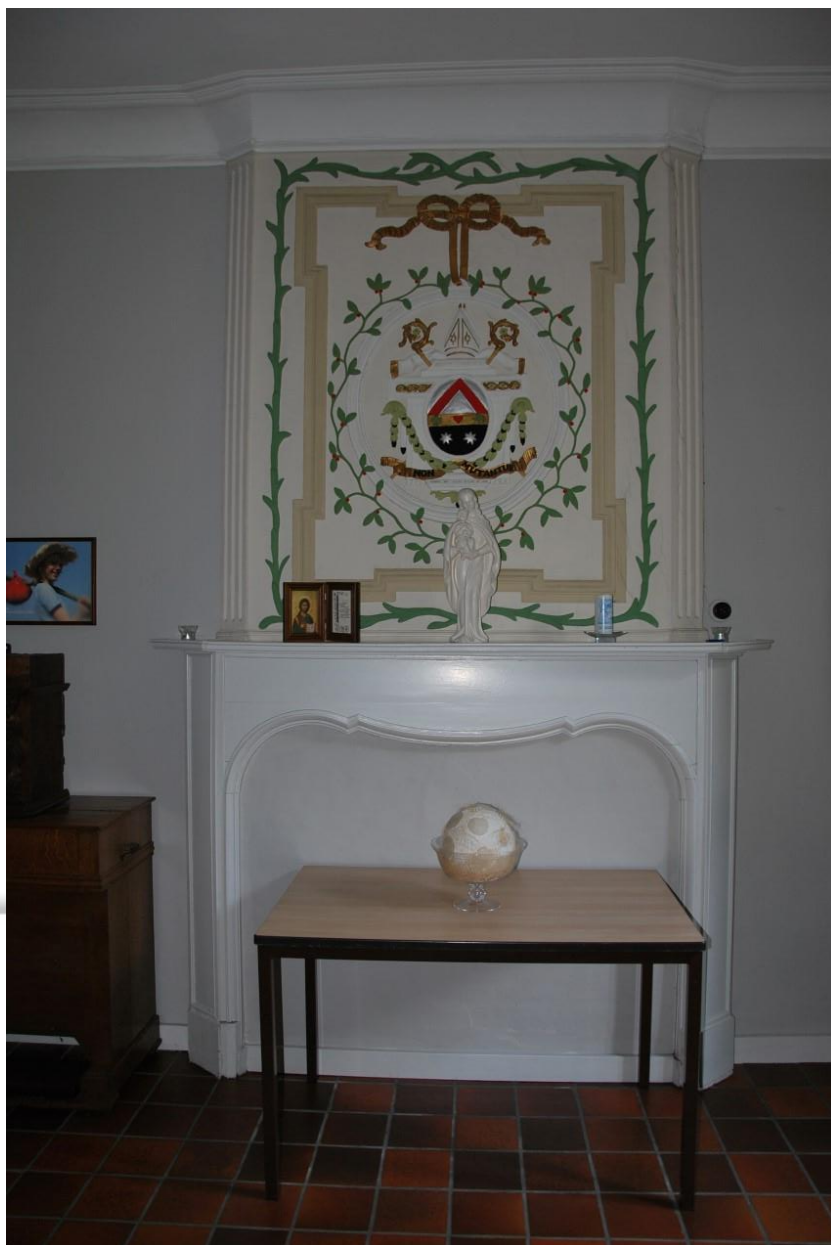
(Oorspronkelijke) plafondstructuur (moerbalk) | Bevloering | Binnenschrijnwerk | Schouw

| INTERIEUR | INVENTARISATIE | DIAGNOSENOTA |
|---|---|---|
| <b>Schouw</b> | <ul style="list-style-type: none"> <li>- <i>Materiaal</i> <ul style="list-style-type: none"> <li>▪ Houten schoorsteenmantels</li> </ul> </li> <li>- <i>Kenmerken</i> <ul style="list-style-type: none"> <li>▪ Geschilderd wit</li> </ul> </li> </ul> | <ul style="list-style-type: none"> <li>- <i>Huidige toestand</i> <ul style="list-style-type: none"> <li>▪ Goed</li> </ul> </li> <li>- <i>Zichtbare schade</i> <ul style="list-style-type: none"> <li>▪ Schade tgv ouderdom (vervuiling, barstjes, ...)</li> </ul> </li> </ul> |

| | <ul style="list-style-type: none"> <li>▪ Ruimte 0.2 en 0.3</li> <li>▪ Wapenschild van abt Adrianus Salé</li> </ul> | <ul style="list-style-type: none"> <li>▪ Het wapenschild werd in de 20<sup>ste</sup> eeuw door een bewoner ingekleurd. Er zit vermoedelijk een schildering onder met een historische kleurstelling.</li> <li>▪ De haardmantel had vroeger een marmerimitatieschildering</li> </ul> |
