# 584A NIEUW KASTEEL

*Kasteel van Gravin Jeanne de Merode*

## BEHEERSPLAN

Opgemaakt door **ARAT architecten**

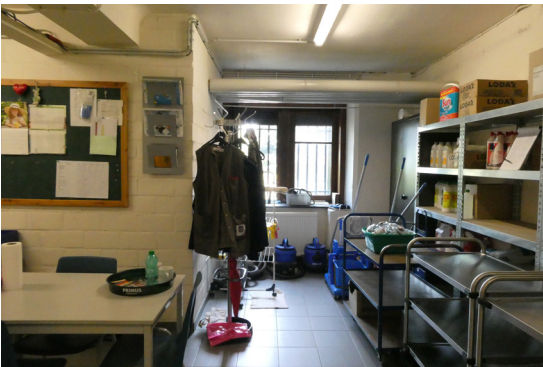
Ook de indeling van de voormalige wijn- en bewaarkelders werd grondig verbouwd en omgevormd tot bergingsruimte voor het poetspersoneel. De nieuwe ruimteconfiguratie draagt niet bij tot een optimaal gebruik van de kelderverdieping.

afb. 238: Nieuwe binnenmuren van snelbouwsteen in de kelder

Er wordt geadviseerd om na te denken over de verdeling van de verschillende functies binnen de bestaande ruimtes, eerder dan om de ruimtes aan te passen aan de noodzakelijke functies: herinrichting moet vertrekken vanuit de bestaande ruimte om zoveel mogelijk van het oorspronkelijke bouw materiaal te behouden. De nieuwe muren van snelbouwsteen worden best verwijderd. Bij een herorganisatie van de ruimtes kunnen de noodzakelijke functies zoals kantoorruimte en archiefbewaarplaatsen, ondergebracht worden in de best passende ruimtes.

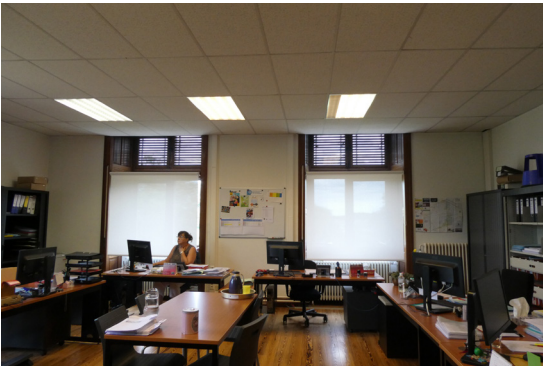
afb. 237: Valse plafonds in kantoorruimtes

De kantoorruimtes op de tweede verdieping zijn voorzien van moderne valse plafonds. Deze verbreken de ensemblewaarde van de verder gaaf bewaarde interieurafwerking. Op sommige plaatsen hangt het valse plafond lager dan de raamopening. Indien de inrichting op termijn zou aangepast worden, moeten er varianten oplossingen onderzocht worden om de akoestische absorptie te verbeteren. Dit kan ook zonder het aanbrengen van verlaagde plafonds. De inkomhal werd recent heringericht met een vals plafond waardoor het waardevolle houten plafond niet meer zichtbaar is. Indien op termijn de verwarming in de inkomhal toch zou onderzocht worden en gekozen wordt om de plafonds zichtbaar te houden, geniet de voorkeur voor minder zichtbare oplossingen, zoals bijvoorbeeld de verwarming inwerken in een meubelstuk (bv. balie) of desnoods zelfs een klassieke radiator plaatsen tegen de muur.

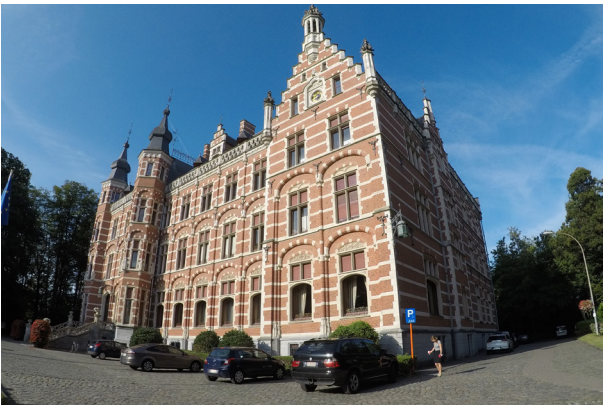
afb. 240: De voorgevel van het kasteel

Op een aantal plaatsen scheuren de witte natuurstenen stijlen in. Dit wordt veroorzaakt door spanningen ten gevolge van roest in de verankering van de brugstaven. De stukken kunnen wegvallen met een gevaar voor passanten. Aan de kroonlijst lijken ook enkel mortelherstellingen los te scheuren.

De lantaarn is slechts vanop afstand te inspecteren. Verschillende lantaarnstijlen vertonen scheuren ter hoogte van de verankering van de brugstaven. De scheuren worden veroorzaakt door spanningen ten gevolge van volumetoename door roest in de verankering. Enkele mortelherstellingen lijken los te scheuren.

- a. *De gescheurde stukken natuursteen van de stijlen wegnemen in afwachting van grondig herstel.* ⚠️

- b. *Herstel van de gescheurde stijlen na wegnemen van de oorzaak*

De brugstaven moeten grondig ontroest en geschilderd worden met de nodige aandacht aan de verankering of ze vervangen door roestvrijstalen exemplaren. De gescheurde stukken natuursteen moeten vervangen worden. De scheurende mortelherstellingen worden best vervangen door een aangepaste kalkmortel, mits de ondergrond grondig voor te behandelen is zodat een goede hechting gegarandeerd kan worden. De mortelherstellingen moeten bijkomend met roestrijstalen schroeven/draad verankerd worden.
