## BEHEERSPLAN | SINT-LAURENTIUSKERK - WOLVERTEM

OPMAAK BEHEERSPLAN SINT-LAURENTIUSKERK

Provincie Vlaams-Brabant  
Gemeenteplein 24  
1861 Wolvertem, Meise

20-09-2020

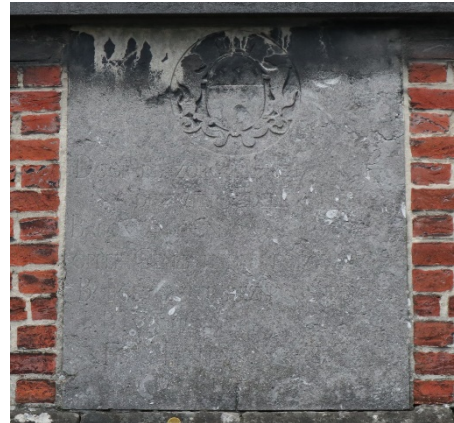
| SCHADE | De inscriptie is onleesbaar |

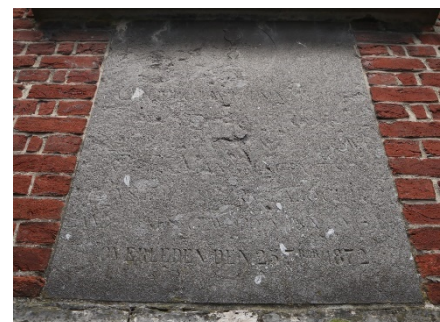
#### H2 |

| SCHADE | De inscriptie is onleesbaar |

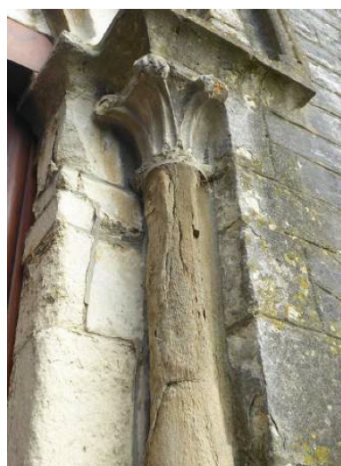
- Het muurwerk vertoont op verschillende plaatsen verwerking: Op verspreide plaatsen in de westgevel van de toren is het voegwerk verweerd; Waar goten lekken en regenwater op het muurwerk stroomt groeien algen.
- De witte stenen kolom aan de rechterzijde van de inkom is ernstig verweerd.
- In de westgevel zijn de twee ramen van N0 volledig doorgerot aan de onderdorpel. De beglazing kan eruit vallen.
- Er is een lek aan het galmgat. Het galmbord aan de westelijke zijde werd vervangen door een recenter exemplaar dat grote verschillen vertoont met de originele galmborden
- Metalen ramen in de toren zijn in slechte toestand
- Witte stenen in galmgaten zijn in slechte toestand

Figuur 19: Detail van een pilaster aan de inkom, Inspectieverslag Monumentenwacht 2019

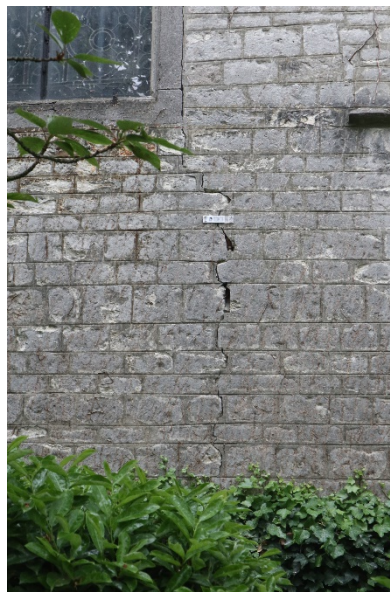
- Noordelijke steunbeer heeft veel waterschade
- Er werd een te hard cementgebonden voegsel gebruikt. Dit is niet compatibel met de zachtere witte steen. Het muurwerk vertoont op verschillende plaatsen verwerking: De witte stenen plint vertoont verspreid verweerde witte steen en voegwerk.
- Door de overstromende en lekkende goten is het muurwerk nat. Hier groeien boompjes in het voegwerk van de witte stenen gevels. De wortels kunnen het muurwerk op termijn beschadigen.
- Er is scheurvorming aan de zuidelijke zijde van het koor

Figuur 22: Scheur in zuidelijke gevel koor, 2020

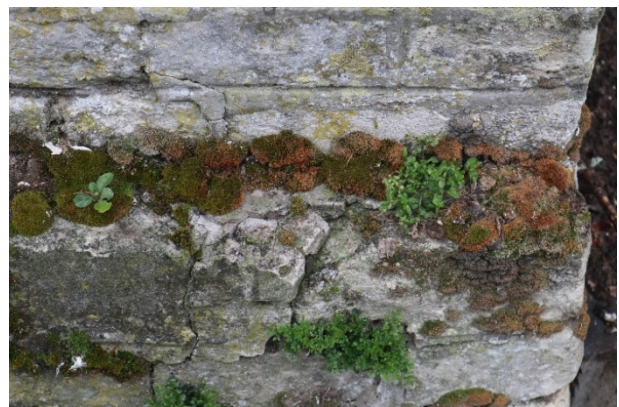
Figuur 24: Detail van schade en mos begroeiing op plint, 2020

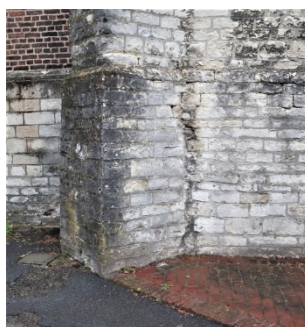
Figuur 31: Onder rechts: Scheur in steunbeer van transept, 2020

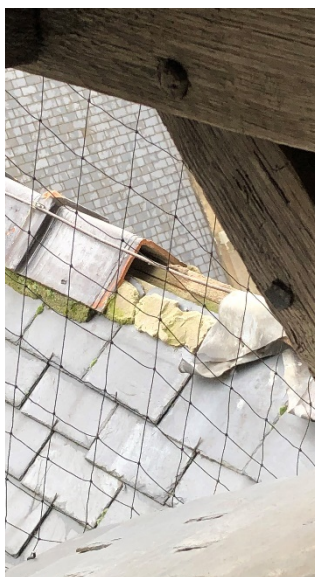
Figuur 33: Detail schade aan dak middenbeuk, 2020

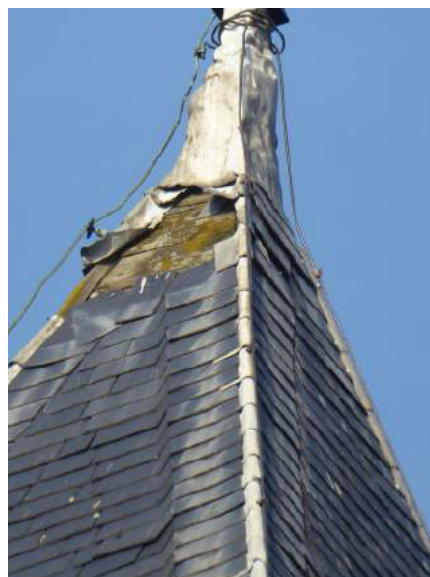
- Bovenaan de toren ontbreken veel leien. De bebording ligt bloot en rot in. Het aansluitende hoekkeperlood en de loden aansluiting van het torenkruis zijn verweerd en losgekomen.

Figuur 34: Detail van de schade aan het torendak, Inspectieverslag Monumentenwacht 2019

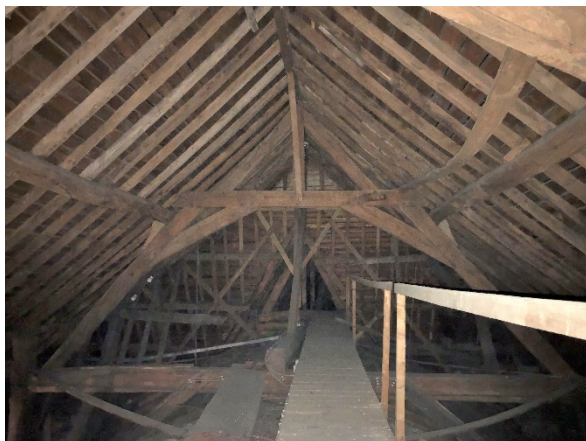
- Het hout van de kapconstructie is op enkele plaatsen ernstig aangetast door oude lekken. De verweerde balken hebben plaatselijk onvoldoende draagkracht over

Figuur 35: Zicht zolder van middenbeuk, 2020

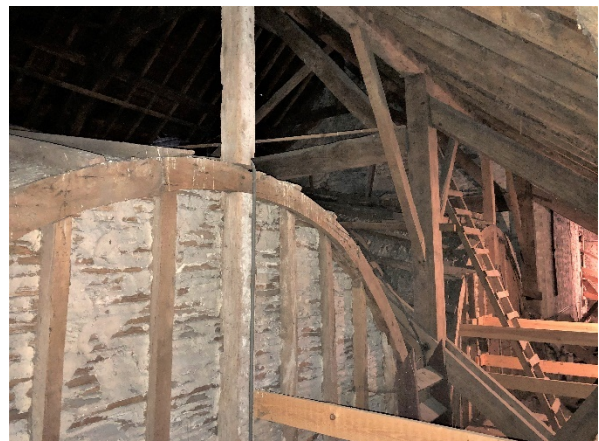
- Er zijn ernstige inrottingen en aantastingen door grote klopkever aan het spantbeen, de trekbalk, de muurplaat, de kepers en de bebording; Het knooppunt tussen trekbalk en spantbeen is ernstig doorgerot; De verbindingen tussen de binnen - en buitenmuurplaten in de hoeken en onder de dakkapellen zijn doorgerot;

Figuur 36: Zicht zolder zijbeuk, 2020

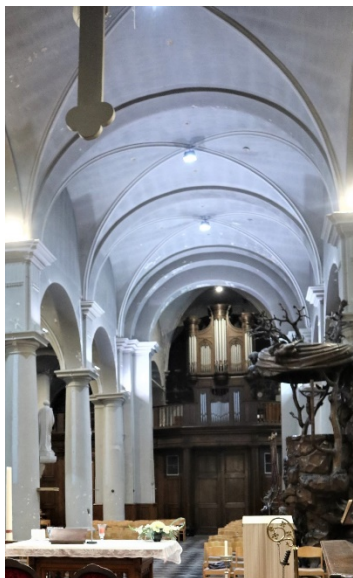
- Redelijk wat tegels zijn gebarsten of uitgesleten. Ze liggen allen wel goed vast. Her en der zijn er ook cementopvullingen.
- Er is loskomende bepleistering
- De kunststof lambrisering bevat mogelijk asbest
- De geverfde gewelven zijn vervuild, een regelmatig en repetitief patroon van lichtere en donkere strepen is zichtbaar. Dit patroon valt volledig samen met de bovenliggende draagstructuur.<sup>26</sup>
- De wanden aan de westgevel zijn in hele slechte toestand met vochtinfiltratie en structurele scheuren

Figuur 48: Zicht op het schip naar het westportaal toe, 2020

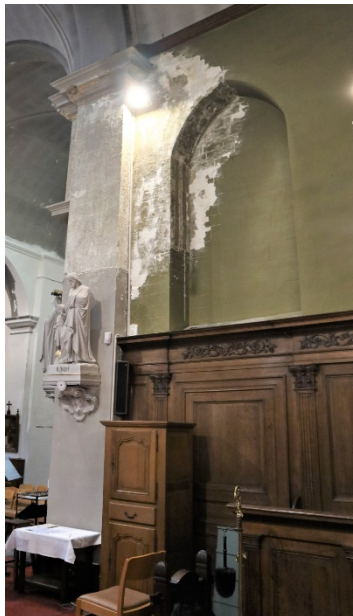
- Plaatselijk zijn er enkele gebroken tegels, maar ze liggen nog goed vast. Er zijn aan beide zijden kaarsvetspatten. Dit is vooral te merken bij de witte tegels
- Er is heel wat vochtschade aan de noordelijke zijde. Hier bladdert de bepleistering af en zijn er zoutuitbloeiingen
- De muren en gewelven zijn erg vervuild

Figuur 54: Vochtschade ter hoogte van transept, 2020

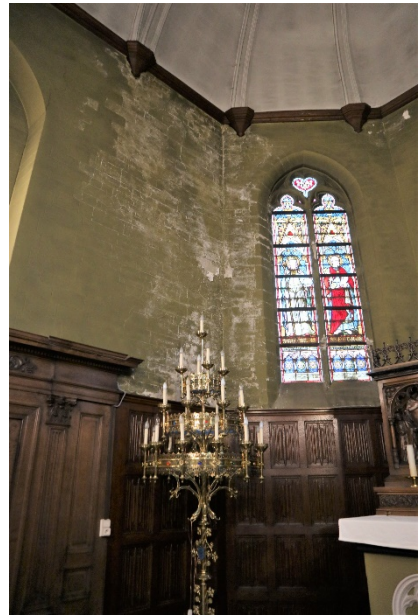
Figuur 55: Vochtschade in noordoostelijke hoek, 2020

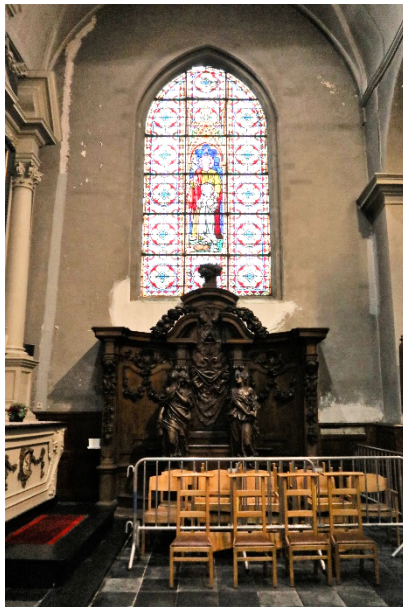
- Er zijn structurele barsten in het zuidelijke transept
- Er is loskomende bepleistering
- De kunststof lambrisering bevat mogelijk asbest
- Er werden reeds enkele restauratiewerken uitgevoerd, maar het interieur werd niet verder afgewerkt.
- De geverfde gewelven zijn vervuild, een regelmatig en repetitief patroon van lichtere en donkere strepen is zichtbaar. Dit patroon valt volledig samen met de bovenliggende draagstructuur.

Figuur 58: Zicht op het zuidelijke transept, 2020

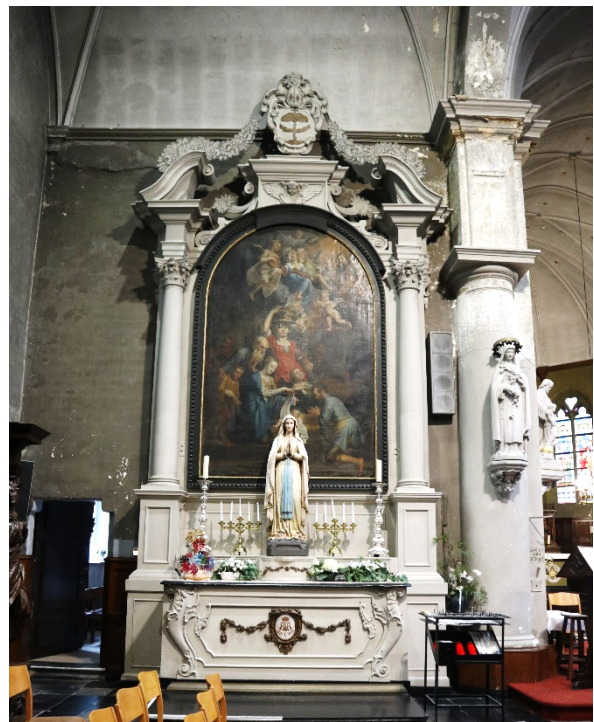
- Het gehele altaar werd overschilderd in een matte neutrale kleur. Enkele ornamenten zijn beschilderd met een goudverf.
- In aansluiting met de westelijke muur vertoont de noordelijke plint lichte schade door houtrot en insectenvraat. In het kastje onder de noordelijke zuil zijn de naaldhouten en populierenhouten onderdelen wellicht actief aangetast door kleine houtworm. Er liggen een 7-tal kevertjes.
- Op de tafel ligt er een vezelplaat met een vinyl erop. De altaarsteen is nog aanwezig, maar hierdoor niet zichtbaar. Ook het luik op de tombe en het kastje onder de zuidelijke zuil vertonen uitvliegopeningen van kleine houtworm en snuitkevers.
- In de zuidelijke hoek waar de voet van de constructie de vloer raakt is er nogal wat schade door houtrot en houtboorders. De sokkel onder het beeld en de randen van de kaarsenbank vertoont lichte schade door vermolming.

Figuur 69: Onze-Lieve-Vrouwaltaar, 2020

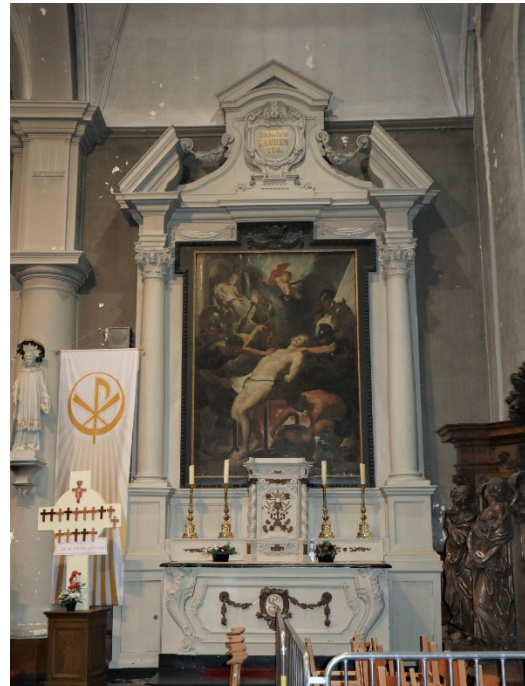
- Het gehele altaar werd overschilderd in een matte neutrale kleur. Enkele ornamenten zijn beschilderd met een goudverf.
- De trappen en de plint van het altaar vertonen hier en daar sporen van stootschade, houtrot en schade door wellicht snuitkevers. In de houten plint van het luik onder de noordelijke zuil is er mogelijk een actieve aantasting door snuitkevers. Ook in enkele onderdelen achter het luik van de altaartafel of de tombe zijn er hoopjes boormeel.

- Er zijn wel nogal wat openstaande naden. Er werd vaak slordig overschilderd. Er zijn ook sporen van vroegere craquelures, lacunes en opstuwingen. De opvullingen van de openstaande naden werd niet zorgvuldig uitgevoerd.

- De top laag is bv op de guirlandes fel aan het afschilferen. Er zijn erg veel kleine opstuwingen en lacunes ontstaan.

Figuur 71: Sint-Laurentiusaltaar 2020

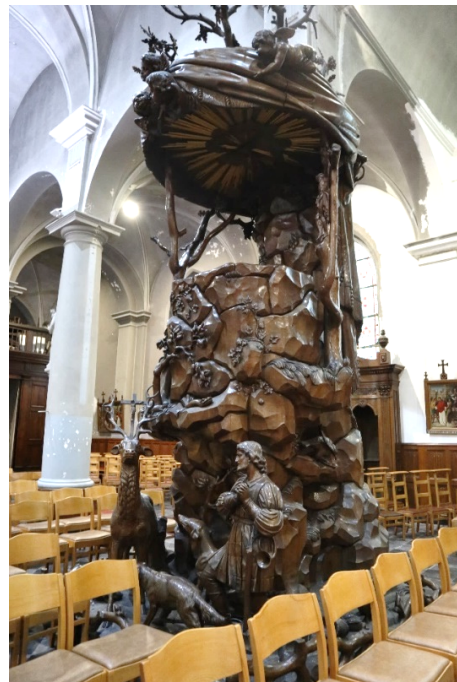
- In aansluiting met de natuurstenen vloer zijn er lichte sporen van houtrot.
- Er zijn vrij veel uitvliegopeningen van kleine houtworm.
- Het konijn staat los en kan ontvreemd worden. In het gewei is er bij het Christusbeeld een armpje afgebroken. Ook het heft van het zwaard is beschadigd.
- Verder zijn er een groot aantal open naden, veroorzaakt door het 'werken' van het hout. Hierdoor zijn ook de lijmverbindingen losgekomen en zijn een heel aantal ornamenten (vnl. takken en bladeren) verdwenen.
- Plaatselijk zijn er toch wat oppervlakteschimmels. Er zijn ook plekken met gespoten boenwas die onvoldoende werd opgeboend.
- Het beukenhouten plankje onder de schakelaar vertoont ook enkele uitvliegopeningen van kleine houtworm.

Figuur 73: Preekstoel, 2020

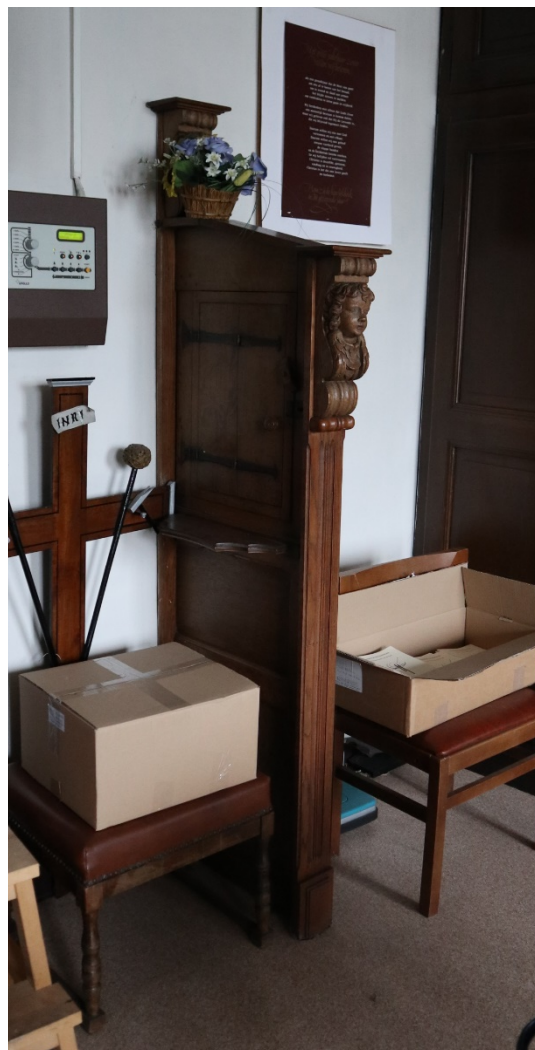
- Er zijn enkele uitvliegopeningen in een spinthoutstrook in aansluiting met de muur, maar de aantasting is niet actief.

Figuur 77: Biechtstoel in sacristie, 2020

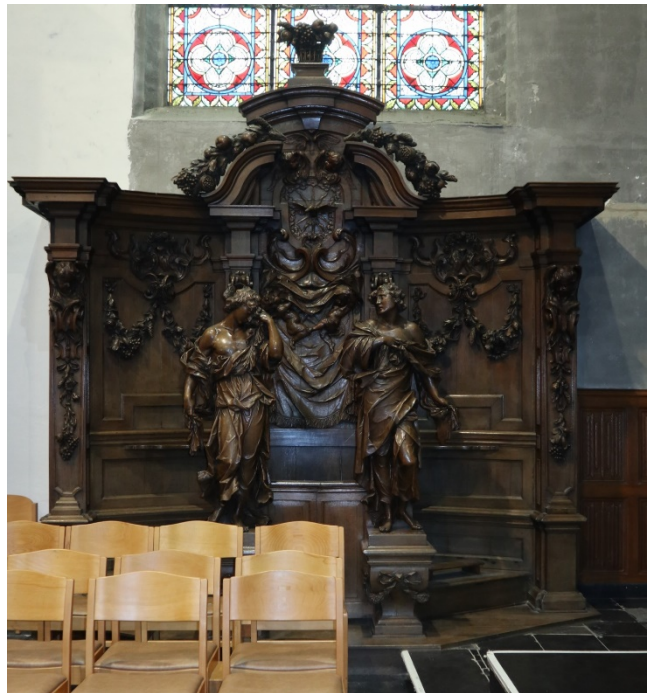
- Er zijn grote openstaande naden in de achterwand.
- Aan de westelijke zijde zijn er in aansluiting met de muur sporen van rot (kubisch rot).
- Er zijn ook oude uitvliegopeningen van grote houtworm in de zachthouten planken met een geschilderde eikimitatie en de zijwanden aan de oostelijke en westelijke zijde.
- Van de ornamenten zijn er enkele afgebroken of afgevallen doordat de lijmverbindingen zijn gelost (met dus rechte vlakken).
- Er is plaatselijk ook wat oppervlakteschimmel, spinthoutstroken met uitvliegopeningen en ijzertannaatvlekken.
- Er werden aan de westelijke kroonlijst wat slordige herstellingen uitgevoerd.

Figuur 79: Biechtstoel, 2020

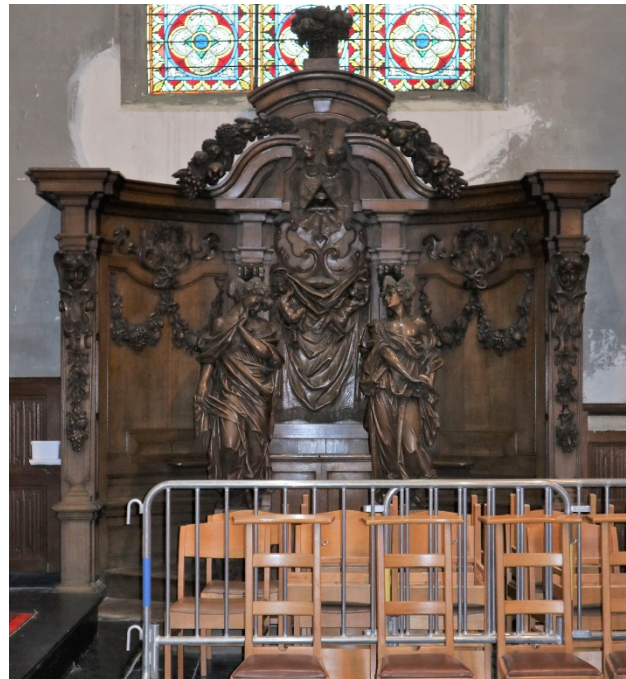
- Aan de westelijke zijde is er onderaan schade door houtrot en zijn er enkele uitvliegopeningen van grote houtworm. In de achterste wand van de priester ruimte en in de plinten zijn er eveneens uitvliegopeningen van kleine houtworm.
- Op de recent gepleisterde afzaten zijn er dan weer sporen van aflopend water, dat dan achter de biechtstoel loopt.
- Op enkele onderdelen zoals de beelden zitten er oppervlakteschimmels. Deze kenmerken zich door kleine witte, wattenachtige vlekken.
- Op de planken van het plafond liggen er enkele hoopjes boormeel, wat wijst op een mogelijk actieve aantasting.

Figuur 81: Biechtstoel in zuidelijk transept, 2020

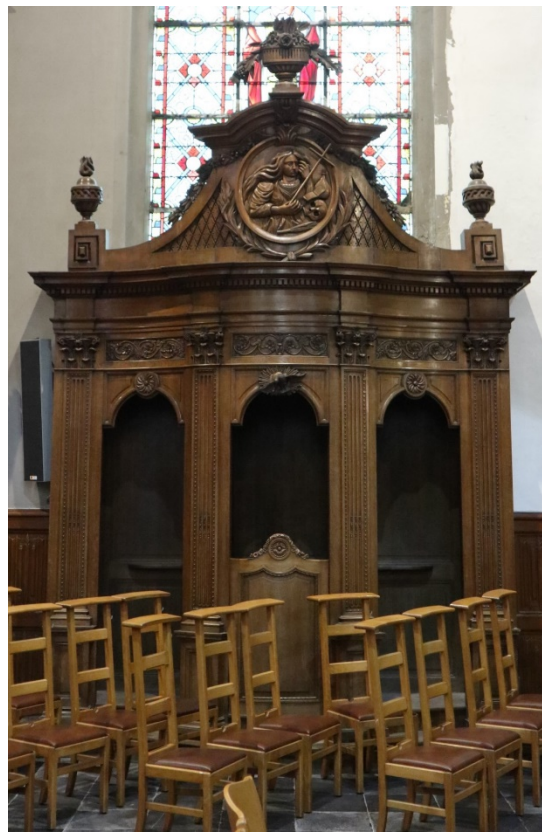
- Er zijn enkele openstaande naden.
- Verspreid over het gehele voorwerp zijn er enkele uitvliegopeningen van kleine houtwormkever. Het gaat vermoedelijk om niet-actieve aantastingen of aantastingen in het spinthout.
- Aan de voorzijde zitten er lichte oppervlakteschimmels.
- Bij de vloer is aan de zuidoostelijke hoek een stukje dat licht loshangt.
- Aan de westelijke zijde is de boenwas niet opgeboend en zijn er enkele witte vlekken veroorzaakt door de pleisterwerken.

Figuur 83: Biechtstoel in noordelijke zijbeuk, 2020

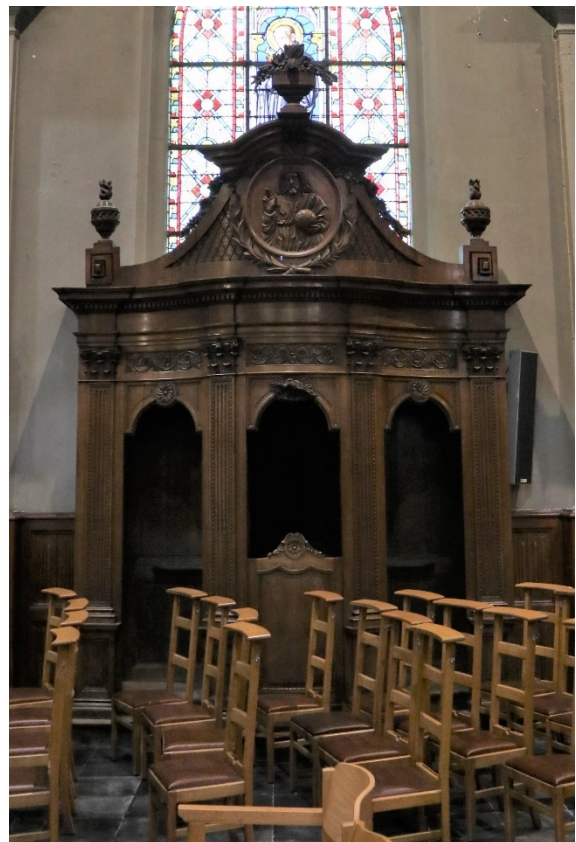
- Er zijn enkele openstaande naden in de houten panelen, maar verder zijn er geen ernstige mechanische gebreken.
- Aan de oostelijke zijde zijn er enkele uitvliegopeningen en ligt er wat boormeel. Aan de westelijke zijde is er een 'kerkhof' van afgestorven grote houtworm.
- Aan de binnenkant zijn er nogal wat oppervlakteschimmels en ook witte vlekken van de niet opgeboende boenwas.
- Het dak is stoffig en er ligt wat afgefallen pleisterwerk. Het front is stabiel. Als constructie bestaat dit uit verschillende latjes.

Figuur 85: Biechtstoel in zuidelijke zijbeuk, 2020

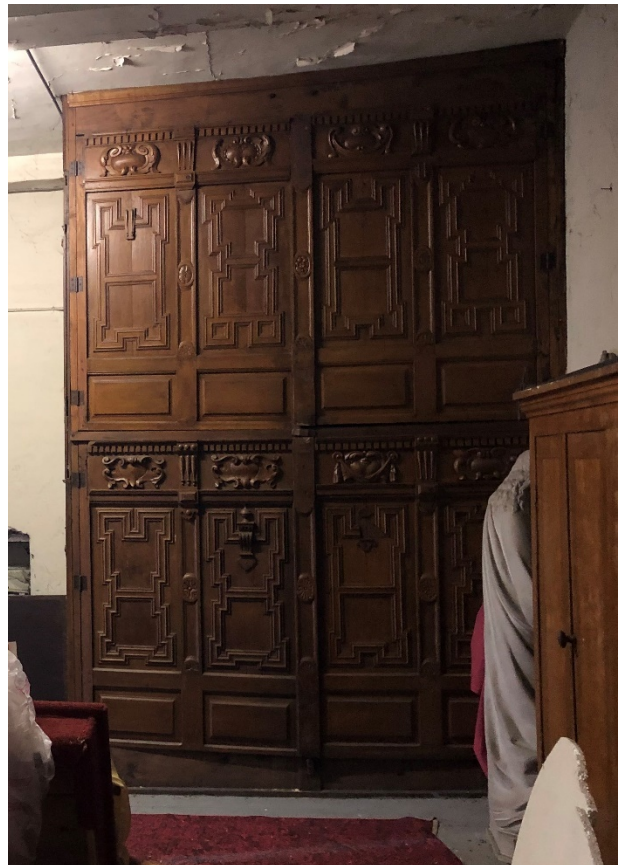
- Plaatselijk ontbreken enkele lijstjes of ornamenten.
- De zachthouten onderdelen vertonen dan weer een aantasting door kleine houtworm.

Figuur 87: Kast op de eerste verdieping van de sacristie, 2020

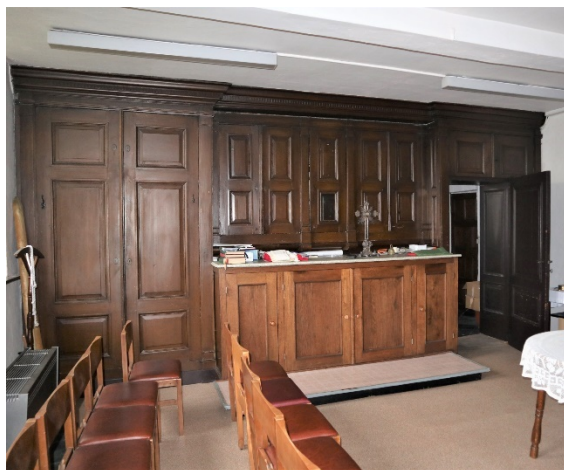
| Oostmuur | <ul style="list-style-type: none"> <li>- In het noordelijk deel is er een ruimte voor het sanitair gemaakt.</li> <li>- In het plafond is er een blokplaat waarvan het bovenste deel mogelijk actief is aangetast.</li> <li>- Bij het noordelijk deel van de toogkast ligt er veel boormeel dat komt deels uit de liggers onder de legplank, maar ook uit de rieten mandjes (waar ook afgestorven kevertjes werden gevonden - wat dus mogelijk wijst op een actieve aantasting).</li> <li>- Bij het zuidelijk deel zijn de frontladen in populierenhout met een groot aandeel spinthoutstrook. Plaatselijk ligt er ook weer boormeel</li> </ul> |

Figuur 88: Kasten aan de oostelijke zijde, 2020

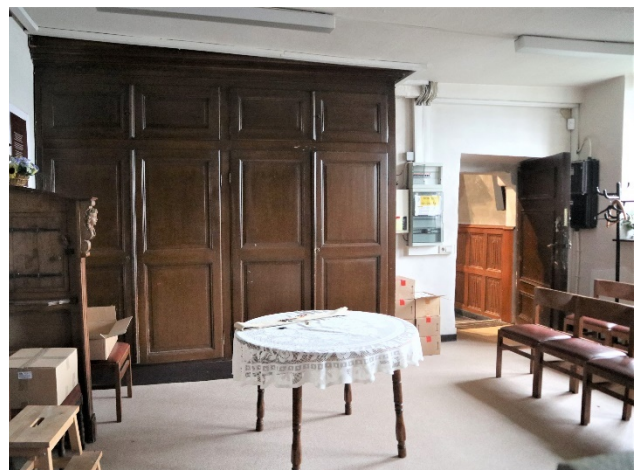
| Westmuur | <ul style="list-style-type: none"> <li>- Deze verkeert structureel in goede staat.</li> <li>- Er zijn opvallend veel uitvliegopeningen van kleine houtworm in de spinthoutstroken.</li> <li>- Plaatselijk zijn er enkele kleine lacunes in de geschilderde eikimitatie. Er zijn nog enkele mooie grendels.</li> </ul> |

Figuur 89: Kasten aan de westelijke gevel, 2020

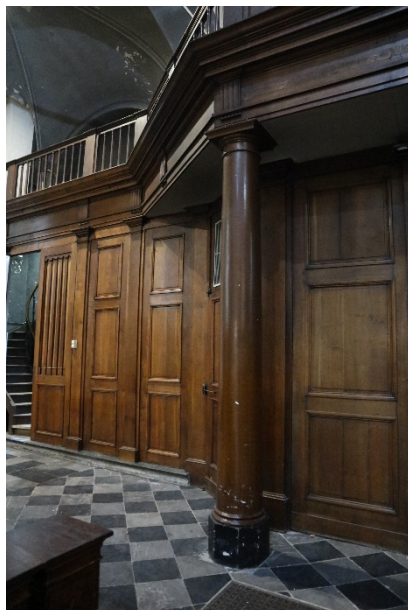
| Tochtportaal | <ul style="list-style-type: none"> <li>- Zowel de naaldhouten als de loofhouten tussendeuren en wanden aan weerszijden van de doopvont zijn mogelijk actief aangetast door houtetende insecten.</li> <li>- Plaatselijk zijn er door het gebruik van ijzeren spijkers donkere acetaatvlekken ontstaan en enkele stukjes van de lijsten zijn afgevallen.</li> <li>- Rondom de stookketel werd een brandwerende bescherming opgebouwd. De deur naar het stooklokaal sleept door de aluminiumplaat en beschadigt de trede uit natuursteen. Deze plaat kan best wat bijgesneden worden.</li> <li>- De plint ten zuiden van de zuidelijke deur (naar het stooklokaal) komt los.</li> <li>- De gehele beukenhouten trap en diens balustrade is actief aangetast. Er zijn nogal wat uitvliegopeningen en er zijn veel afgestorven kevertjes van kleine houtworm.</li> <li>- Er is nogal wat stootschade aan de bepleistering op de zuilen. Er zijn nogal wat slordige retouches uitgevoerd op de beschikking van de zuilen. Het imitatieleer op de deuren is vaak beschadigd en werd hersteld met kleefband.</li> </ul> |

Figuur 90: Zuidelijke zijde van het tochtportaal, 2020

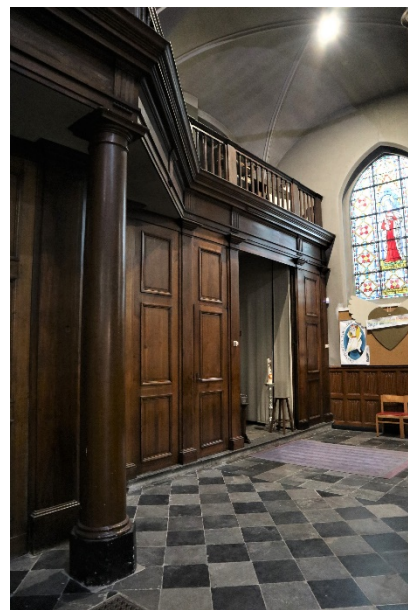
Figuur 91: Noordelijke zijde van het tochtportaal, 2020

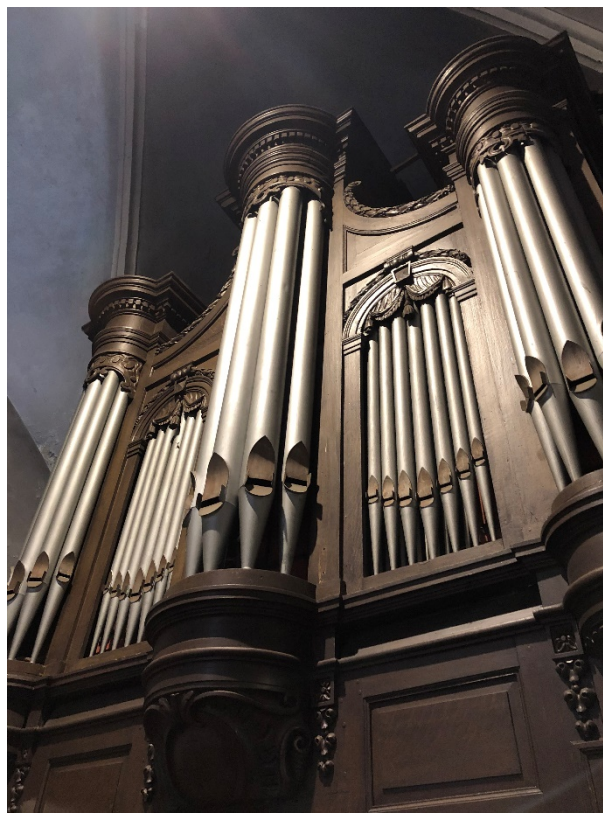
- Nu liggen verschillende onderdelen van het orgel (zoals een voetklavier en het blaasmechanisme) verspreid op het doksaal.
- In enkele onderdelen die wellicht in recente tijden zijn toegevoegd zijn er vaak uitvliegopeningen van kleine houtworm.
- Een deel van het orgel ter hoogte van de balustrade van het doksaal is verdwenen.

Figuur 93: Orgel, 2020

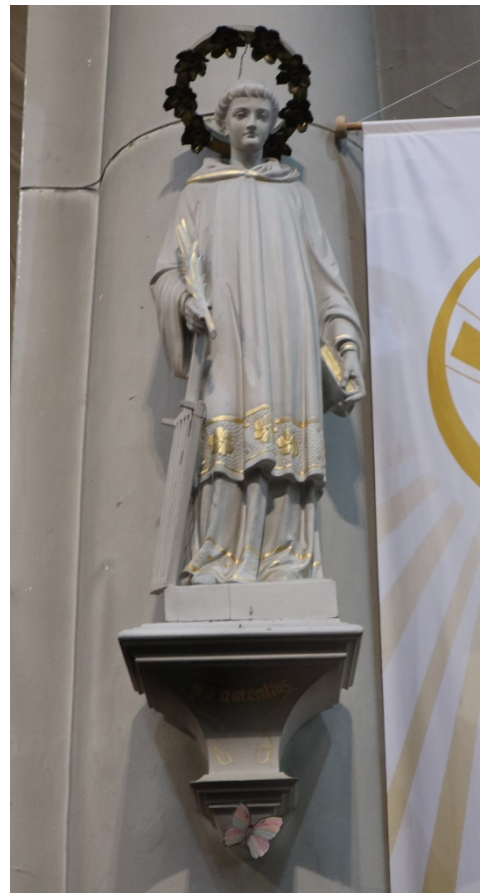
- Een deel van de rooster staat licht los door een barst.
- In de console zijn er in de bovenzijde enkele uitvliegopeningen van kleine houtworm.
- Het beeld werd volledig overschilderd met een dikke laag witte verf. De textuur van de onderliggende beschildering is nog te merken.

Figuur 95: Sint-Laurentius, 2020

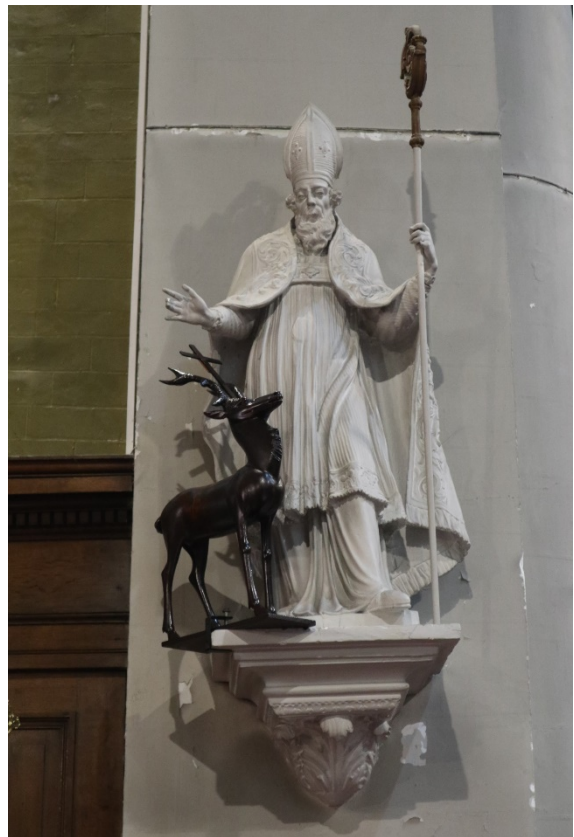
- Aan de achterzijde zijn er sporen van oude uitvliegopeningen.
- De linkerpols is gebarsten en staat licht los.
- Het voetstuk is ook licht beschadigd.
- Destijds was dit beeld gepolychromeerd.
- Het originele hert is verdwenen. Het huidige hert werd afgewerkt met een glanzende vernis. Structureel zijn er geen gebreken. Barsten werden reeds hersteld met een lijm die verkleurd is.

Figuur 97: Sint-Hubertus, 2020

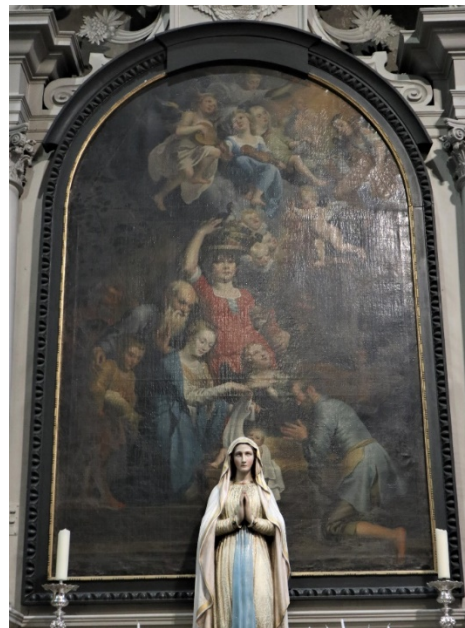
- Onderaan het doek werden enkele spijkers door het doek geslagen. Het doek staat heel slap opgespannen. Hierdoor zijn er een pak raamcraquelures ontstaan. Er zijn vooral aan de randen, veel golvingen. Rechts is er herstelde scheur.
- Onderaan is er wat buikvorming in het doek.
- De picturale laag vertoont een sterk craquelé waardoor er enkele opstuwingen zijn ontstaan. Vooral ter hoogte van de raamcraquelures zijn er enkele zeer felle opstuwingen.
- Er zijn enkele slordige retouches bv. aan de randen. De glanzende vernis is sterk vergeeld en er is heel wat blindslag.
- Het doek is licht vervuild met stof. De kaarsen staan te dicht bij het schilderij.

Figuur 99: Aanbidding van de Herders, 2020

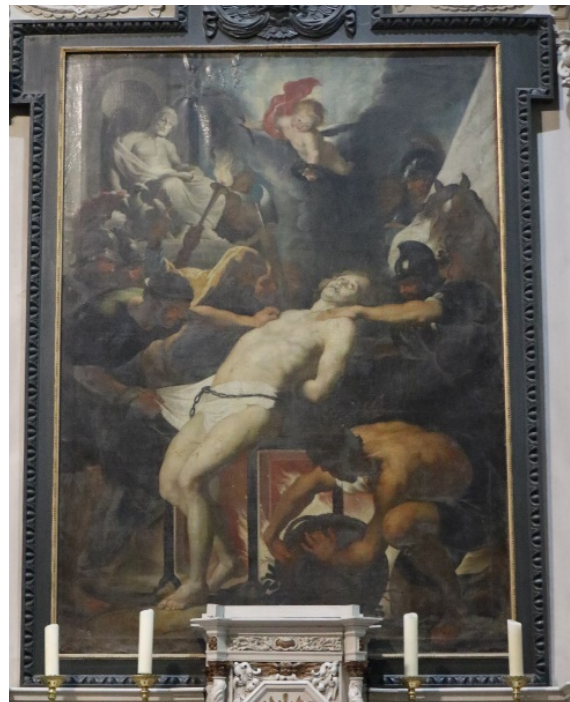
- Onderaan links is er een uitvliegopening in het doek, wat doet vermoeden dat de lijst is aangetast door houtetende insecten.
- Het doek hangt bijzonder slap en er zijn een heleboel golvingen en raamcraquelures. Er zijn aantal gaten en deuken in het doek (o.a. links onderaan). Bovenaan en rechts onderaan werden er stoplappen geplaatst die slordig werden geretoucheerd. Plaatselijk zijn er enkele kleine lacunes. Vermoedelijk situeren de grotere lacunes zich op een stoplap. In de picturale laag zijn er opstuwingen, maar er lijkt geen gevaar te zijn op afvallende verfschilfers. Er zijn ook een heel pak storende retouches uitgevoerd.

- Daarnaast zijn er ook enkele verfspatten (zelfde kleur als het altaar).
- De vernis is sterk verdonkerd, vervuild en er is heel wat blindslag (chancis). Bovendien heeft de vernis op enkele plaatsen donkere vlekjes veroorzaakt (bv. op het gelaat van Laurentius).

Figuur 101: Marteldood van de Sint-Laurentius, 2020

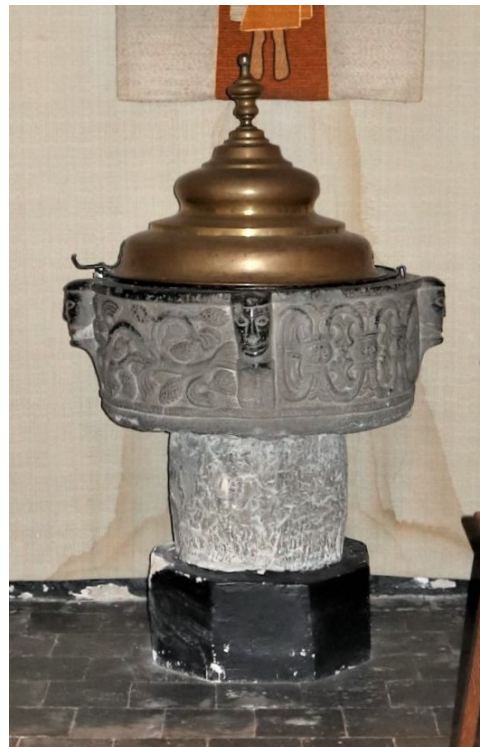
Figuur 103: 2020

- Er is lichte mechanische schade aan de bepleistering rond het voetstuk.
- Aan de onderzijde van het bekken zijn er enkele stukken hardsteen die barsten vertonen, maar op dit ogenblik goed vast lijken te zitten. Aan de westelijke zijde ontbreekt er hoofd.
- Er zijn enkele donkere strepen, wellicht een donkere verf op de cementopvullingen.
- De koperen binnenbekleding van het bekken is afgewerkt met een verlaag die afschilfert. Het messing deksel vertoont aan de onderzijde sporen van lichte corrosie. De buitenkant is licht dof. In de spleten, klinknagels en aan het sluitwerk zijn er resten van poetsmiddel blijven zitten die op hun beurt corrosie hebben veroorzaakt. Het scharnier is verdwenen.
