## Eindverslag

De restauratie van het interieur van de pastorie van Meuzegem. Lot 2 Conservatie en restauratie van de historische muur- & plafondschilderingen in vertrek 0.1, 0.2, 0.3 en 0.4 en de restauratie van het stucwerk van de schouwboezem in vertrek 0.1 & 0.3.

FEBRUARI 2017

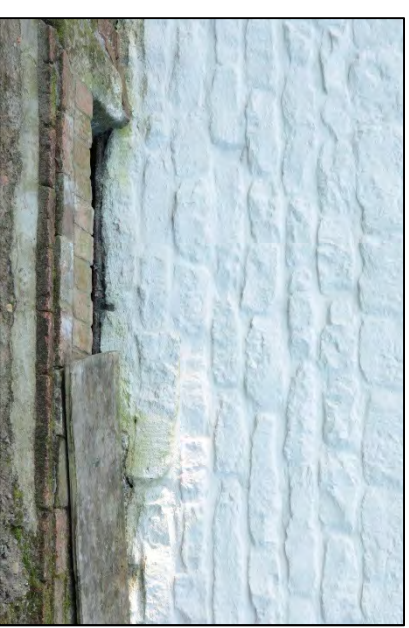
Er zijn weinig tot geen gegevens, wel dateert de kelder vermoedelijk van deze periode. Op basis van de bouwsporen wordt vermoed dat de ingang van de kelder zich oorspronkelijk in K.1 bevond. Langs buiten is in de plint zichtbaar dat er een wijziging in de constructie heeft voorgedaan waarbij de opening vermoedelijk verlaagd is. Tevens is deze opening aanzienlijk breder dan de andere twee en ook langs de binnenzijde zijn bouwsporen zichtbaar. Een gelijkaardig voorbeeld is de 16<sup>de</sup>-eeuwse kelder in Rodenburg, Dordrecht, ook hier is er een tongewelf met op de kopse zijde een doorgang naar buiten.

FIGUUR 4: IN DE PLINTZONE ZIJN AANPASSINGEN/VERSCHILLEN IN HET METSELWERK ZICHTBAAR TER HOOGTE VAN DE KELDEROPENING.

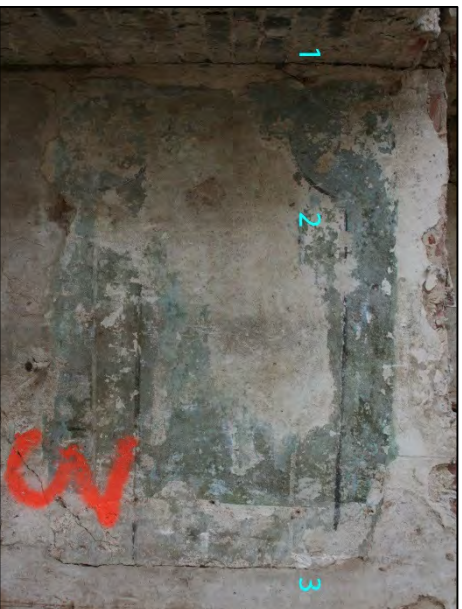
FIGUUR 26: DECORATIEVE PLINT RECHTS NAAST SCHOUW, ONDER DE WANDNIS. (1) DE SCHOUW IS KOUDE TEGEN DE BUITENWAND AANGEMETSELD. (2) DEZE DECORATIEVE PLINT IS ENKEL AANWEZIG OP DE WANDEN DIE IN 1733 TOT DEZE RUIMTE BEHOORDEN EN NIET OP DE WANDEN NA DE UITBREIDING. (3) DIT VERGROTEN VAN DE RUIMTE HEEFT EEN DUIDELIJKE BOUWNAAD ACHTERGELATEN.

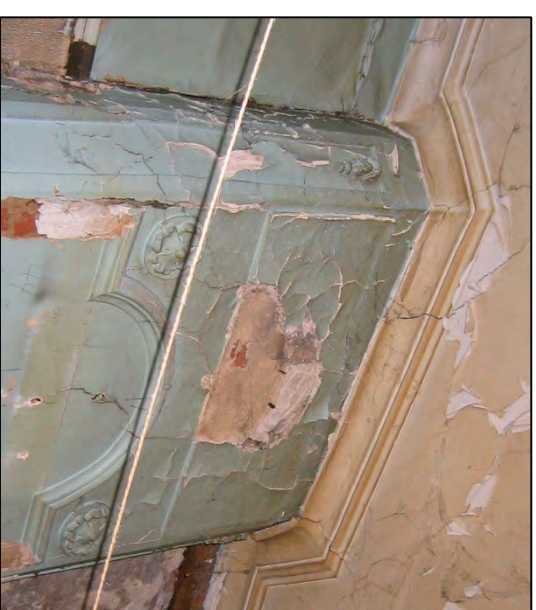
FIGUUR 34: TOESTAND VAN DE AANSLUITING VAN DE SCHOUW MET HET PLAFOND VOOR AFNAME VAN DE ORNAMEENTEN, FOTO GISELE GANTOIS, 2010.

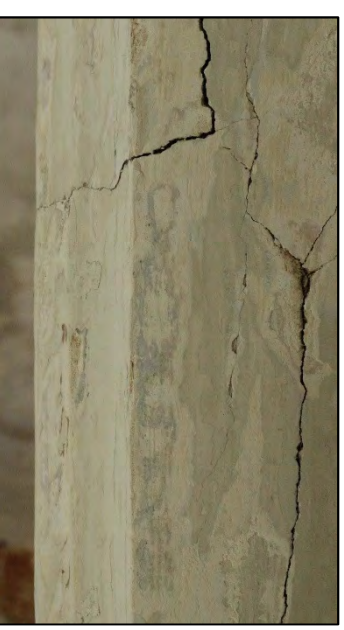
FIGUUR 51: BIJ HET SCHILDERKLAAR MAKEN VAN HET PLAFOND DOOR RENOTEC KOMT PLAATSELIJK DE PLAFONDSCHILDERING ZICHTBAAR EN BESCHADIGD. DE ORIGINELEKLEURSTELLING KAN OP DEZE WIJZE WEL AFGELEZEN WORDEN.

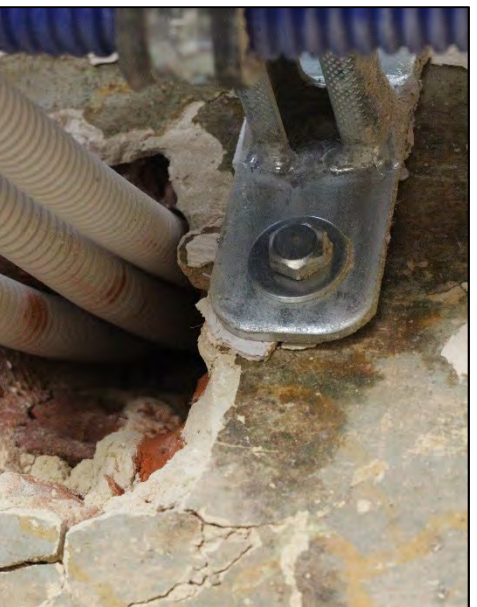
Hoewel tijdens de werken de bestemming van de ruimte is kon worden gewijzigd door de keuken naar ruimte 0.1 te verplaatsen, bleek het te laat voor sommige beslissingen en ingrepen. Doordat de kennis over het pand en zijn waardevolle afwerkingen slechts druppelsgewijs vervolledigd kon worden tijdens de uitvoering hadden er reeds werken plaatsgevonden zoals het introduceren van nutsleidingen doorheen de vaste kast. Deze ingreep kon niet meer ongedaan gemaakt worden.

FIGUUR 55: ELEKTRICITEITSLIEDINGEN ZIJN DOOR DE WAND GETROKKEN.

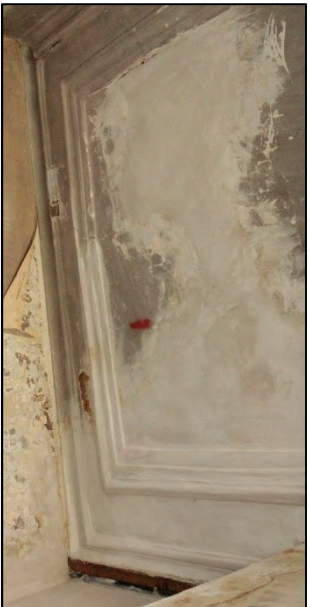
FIGUUR 79: SLODDIGE HERSTELLINGSWERKEN AAN HET PLAFOND, UITGEVOERD DOOR AANNEMER LOT 1.

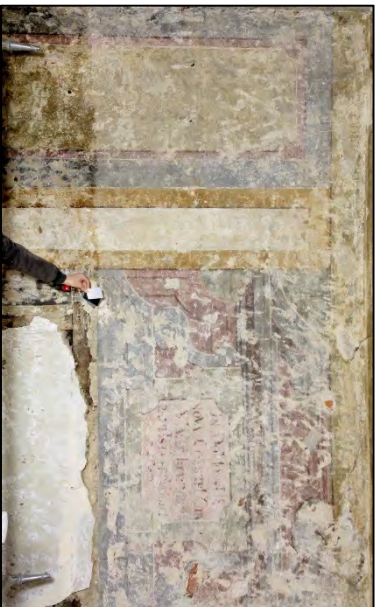
FIGUUR 85: NOORDOOSTWAND TIJDENS RESTAURATIE. DE WAND IS VRIJGELEGD EN DE REINIGING WORDT AANGEVAT. LINKSONDER IS EEN DONKERE ZONE ZICHTBAAR, HIER IS DE WAND NET GEREINIGD. DE VELE LACUNES IN DE PLEISTERLAAG EN PICTURALE LAAG VERSTOREN DE LEESBAARHEID.

Na vrijlegging, fixatie en consolidatie van drager en picturale laag is de muurschildering gereinigd. Het muuropervlak werd opnieuw afgestoft en voorzichtig gedept met een met gedemineeraliseerd water licht vochtige zuigblokspons. De muurschildering boven de kast, ter hoogte van het verwijderde schouwkanaal vertoonde meer vervuiling. Vermoedelijk roet dat tot het oppervlak migreerde in de vorm van een geelbruine waas. Door Japans papier met tylose MH300 (0.5% in gedemineeraliseerd water) aan te brengen en bijna te laten drogen alvorens te verwijderen, kon een groot deel van de vervuiling weggenomen worden. Het Japans papier fungeert daarbij als kompres dat vuil vasthoudt. Deze handeling werd meerdere malen herhaald en op één hardnekkige vlak werd een kompres van watten aangebracht.

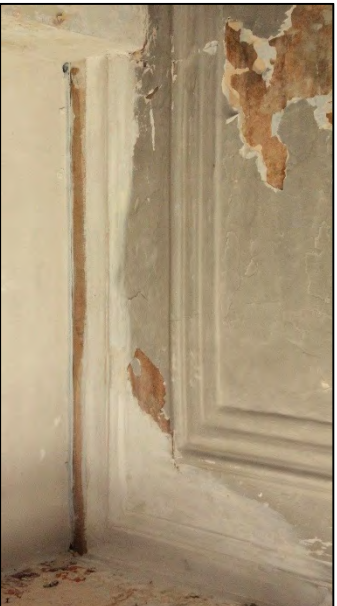
FIGUUR 87: TOESTAND TIJDENS VRIJLEGGING. DE KOOFFIJST WAS EEN RECONSTRUCTIE DOOR REMOTEC DIE LATER OPNIEUW DIENDE TE GEBEUREN.

De getrokken lijsten verliepen moeizamer. De overschilderingen waren hier waarschijnlijk minder uitgesmeerd waardoor er veel dikkere lagen waren gevormd. Sommige profileringen waren inmiddels verstopt geraakt door deze verven. Verwijderen van deze lagen gebeurde meestal in verschillende stappen. Hoewel er nog steeds zones waren waar de verfpakketten eenvoudig loskwamen was het meestal noodzakelijk om ze af te dunnen tot op de eerste overschilderingen die dan secuurder met scalpel konden worden verwijderd. Die eerste stap gebeurde met behulp van meerdere materialen zoals ultrasoon vrijleggereedschap, handbetels en vrijleghamertje.

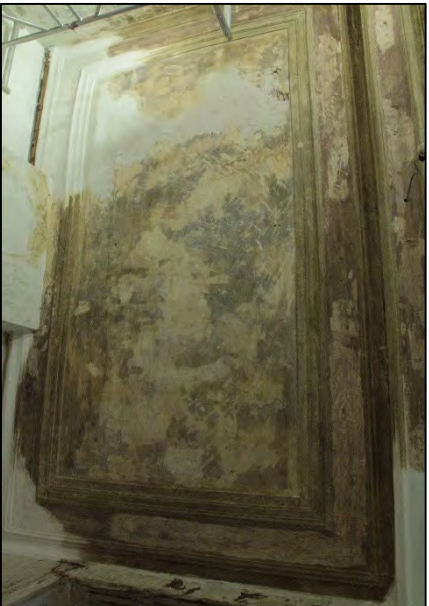
Resultaat na vrijlegging gaf aan dat vooral de plafondvelden ooit krachtig moeten zijn gedecapeerd met behulp van schraapijzers met vele krassen in alle richtingen tot gevolg. Ook is duidelijk geworden dat ieder plafondveld al grondig moet zijn opgeschuurd en mogelijks zelfs behandeld met chemicaliën vooraleer werd overschilderd. Gevolg was een zeer wolkerig

FIGUUR 88: ZUIDELIJK PLAFONDVLAAK NA VRIJLEGGING EN HERSTEL VAN HET LUSTWERK. DE HARDE KRASSEN VAN HET DECAPEREN IN HET VERLEDEN ZIJN VOORAL OP DIT PLAFONDVELD GOED ZICHTBAAR.

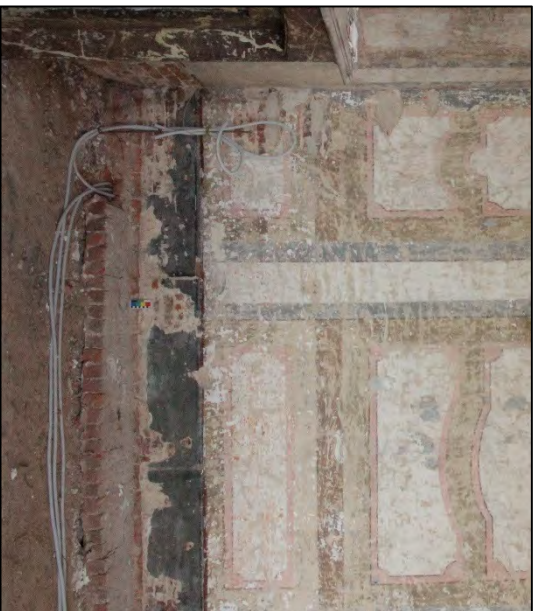
FIGUR 94: DETAIL BIJ AANVANG DER WERKEN. DE VLOER WAS VERWIJDERD TOT OP DE BAKSTEEN KELDERGEWELVEN EN ELECTRICITEITSLIDINGEN WAREN IN DE VLOER GELEGD.

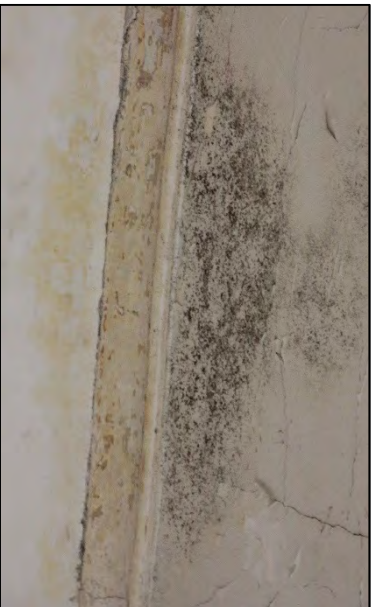
FIGUUR 107: ZWARTE SCHIMMEL, PLAFOND RUIMTE 0.1

**Zwarte schimmel:** de meest verspreide schimmel, kwam voor in alle ruimtes in meer of mindere maten én op al het (oud) schilderijwerk. Voornamelijk massaal aanwezig in ruimte 0.3 op de muurschildering én in ruimte 0.1 op de nieuw bezette wand en op het plafond ter hoogte van de blusschade. Gelukkig is daar geen plafondschildering aanwezig. Ruimte 0.4 en 0.2 waren in veel mindere mate aangetast, doch bij 0.2 werd er nog niet verwarmd.

Bij het opstarten van de verwarming in winter 2015 begon een schimmelprobleem exponentieel uit te breiden op de schilderijen van ruimte 0.3 (maar ook elders in de pastorij). Enerzijds viel dit te verwachten door het nog vochtige binnenklimaat en de toegenomen warmte, maar de aard en de omvang van de schimmels begon zorgwekkend te zijn. De problemen werden gemeld en de aangetaste muurschilderingen zijn behandeld door ze herhaaldelijk te bevochtigen met 100% ethanol.

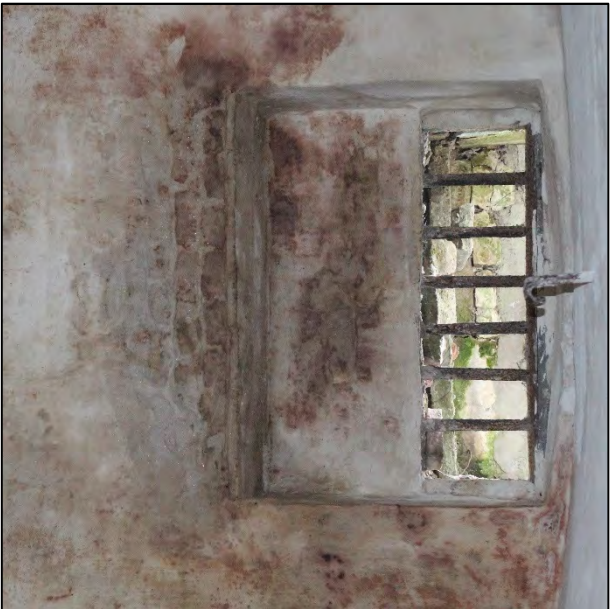
FIGUR 111: SCHIMMEL IN KELDER OP WAND ONDER DE RUIMTE.

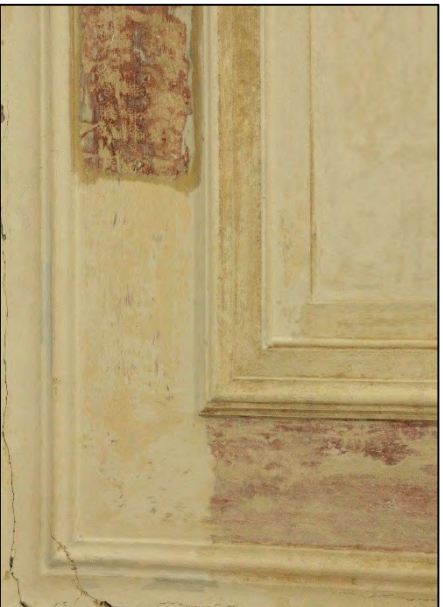
FIGUUR 115: DEEL VAN HET PLAFOND TIJDENS VRIJLEGGING MET BEHUP VAN WARM WATER. DE RODE PIJL DUIDT OP DE ONDERSTE LIMVERF DIE DOOR HET WATER DONKER BEIGE VERKLEURDE.

Zowel de techniek als het rendement van het vrijleggen was sterk afhankelijk van de zone waarin dit gebeurt. In het verleden waren de wanden reeds grotendeels ontdaan van verflagen, zelfs verder dan bij ruimte 0.2 het geval was geweest. De eerste stap was het verwijderen van alle restanten behangpapier. Waar deze rechtstreeks op de muurschildering was aangebracht werd deze eerst licht bevochtigd alvorens te verwijderen.

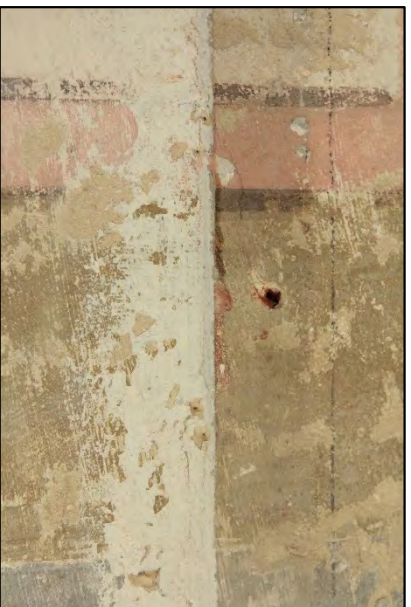
FIGUUR 116: DE RESTANTEN VAN UITGESMEERDE ACRYLAATVERF ONDER DE (INMIDDELS) VERWIJDERDE HOUTEN KAMERLIJST.

De muurschildering op de rest van de wanden was overal in meer of mindere mate behouden, de aanwezige overschilderingen varieerden in dikte. In de loop der eeuwen zijn de wanden meermalen afgestoken en overschilderd waardoor de eerste verflaag op de muurschildering niet steeds dezelfde is. Ook hier traden er problemen op bij verpoederling of afschilfering van de picturale laag en verliep het vrijleggen dan ook zeer omzichtig. Door het herhaaldelijke afwassen en afsteken van deze wanden, en het aanbrengen en lostrekken van behangpapier, is het coloriet van de muurschildering verschaald; de picturale laag is afgedund. De houten kamerlijst bleek te zijn herschilderd waarbij slordig over de muur werd gegaan met een acrylaatverf. Deze sporen werden verwijderd met verschillende aceton/ethanol oplossingen.

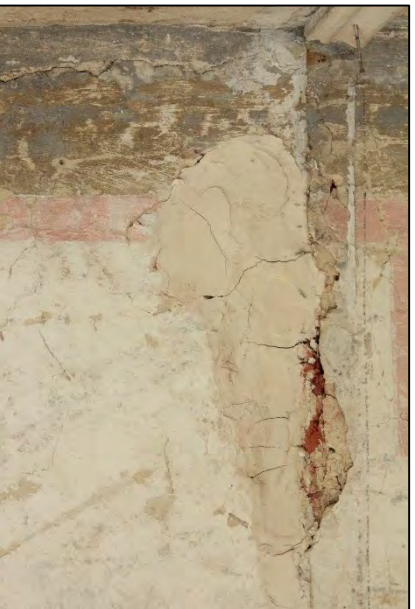
Grotere holtes en scheuren werden anders aangepakt. Twee grote probleemzones zijn speciaal te vermelden: enerzijds de zones boven en langs de vensters en anderzijds de oostelijke hoek waar scheurvorming was ontstaan doordat de wanden onvoldoende waren ingebonden. Net zoals bij ruimte 0.2 ging het ook meermalen om de aansluiting tussen muurvlak met kooflijst en kooflijst met plafondvlak.

FIGUUR 118: DEZE VOLLEDIG GEBARSTEN, SLODDIGE INVULLING IN OOSTELIJKE HOEK BLEEK ZEER RECENT TE ZIJN AANGEBRACHT DOOR DE AANNEMER DIE HET VERANKEREN VAN DE BINNENWANDEN IN BUITENWANDEN UIT HAD GEVOERD.

Na voorbevochtigen met gedemineraliseerd water en ethanol (1:1) werd het mengsel fijn gemixt en met plastic spuit geïnjecteerd totdat alle holttes gevuld waren. Vaak werd geïnjecteerd totdat het oppervlak duidelijk begon op te stuwen. Door daarna gepaste druk uit te oefenen konden oneffenheden terug tot op niveau gebracht worden.

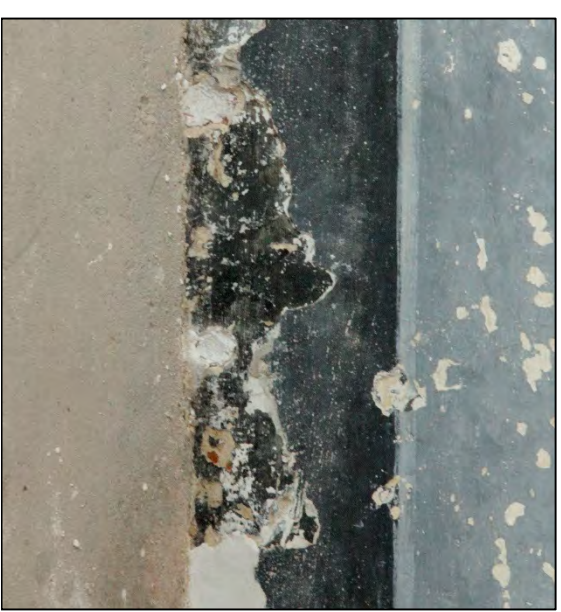
FIGUR 132: ONDER DE ZWARTE PLINT VAN DE PANEELMONTATIE ZIJN NOG RESTANTEN VAN OUDERE PLINTEN AANWEZIG.

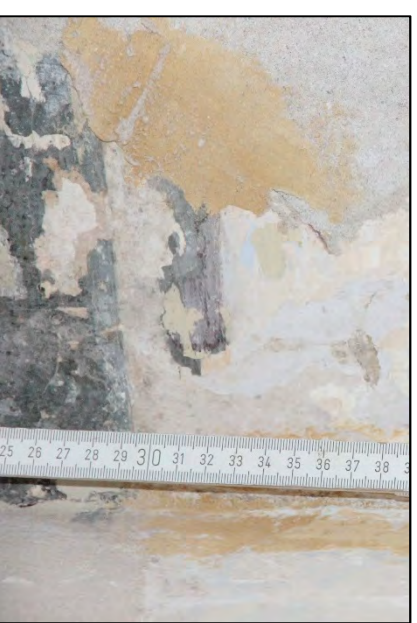
FIGUUR 140: ER ZIJN VERSCHILLENDE LAGE ZWARTE PLINTEN AANWEZIG.
