**VERSLAG VOORONDERZOEKEN**  
**ter**  
**VOORBEREIDING VAN DE OPMAAK VAN HET BEHEERSPLAN**  
**voor de**  
**SINT-MEDARDUS en – GILDARDUS KERK ROSSEM**

**Rossemdorp**  
**1861 Meise - Wolvertem**

## MATERIAALTECHNISCH EN STRATIGRAFISCH ONDERZOEK

### SINT-MEDARDUS EN SINT-GILDARDUSKERK TE ROSSEM

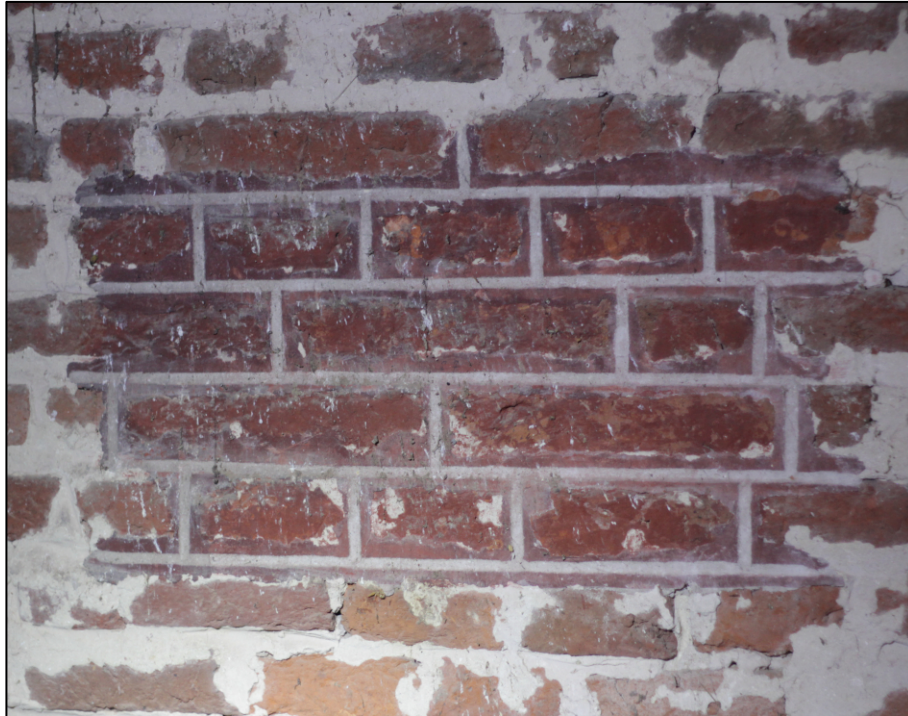
*Figuur 2: Het proefvlak zoals te vinden op de zuidwand van de tweede verdieping van de toren. de techniek en kleuren zijn bijna gelijk aan de baksteenimitatie op het schip en koor, maar ze wijkt af omdat hier getrouw de voeg van de steen werd gevolgd, hier in een onregelmatig verband.*

Wel is het zeer waarschijnlijk dat het proefvlak dat op de tweede verdieping in de kerktoren tegen de zuidelijke wand werd geplaatst wel gelijktijdig werd geplaatst met het opnieuw voegen en de baksteenimitatie van het schip en koor. Doch zal die proef wellicht bedoeld zijn geweest om als test om ze op de kerktoren te plaatsen. De methodiek verschilt immers van wat werd uitgevoerd op het schip en koor, de materialen zijn wel gelijk. Het proefvlak in de kerktoren gaat om een bepaalde voegafwerking terwijl het op het schip een volwaardige baksteenimitatie is.

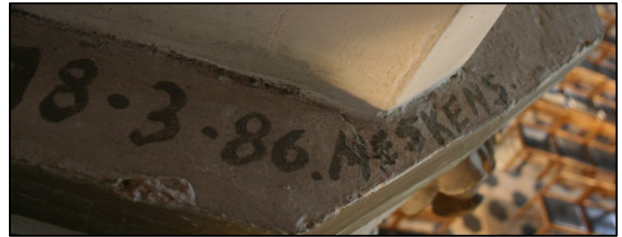
Deze schilderfase is door één van de toenmalige schilders gedateerd en gesigneerd met “18.3.86.Meskens.” aan de bovenzijde van het kapiteel van de meest oostelijke zuil tussen middenbeuk en zuidbeuk.

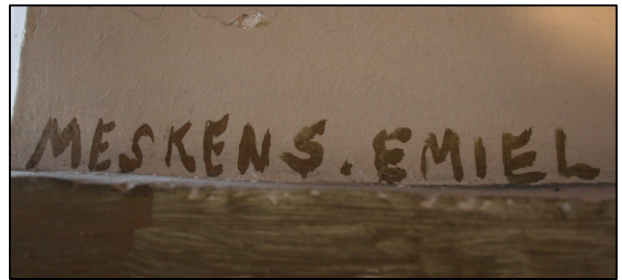
Net daarboven aan het begin van de gordelboog schilderde hij met de bronzineverf meer zichtbaar vanuit het oosten zijn naam voluit: Meskens · Emiel

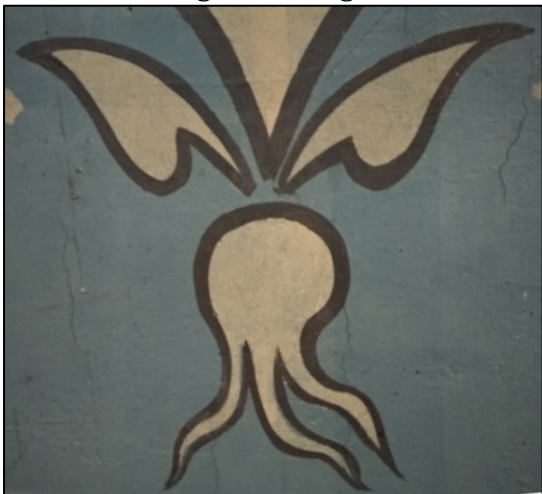
*Figuur 6: detail van de knolgroente.*

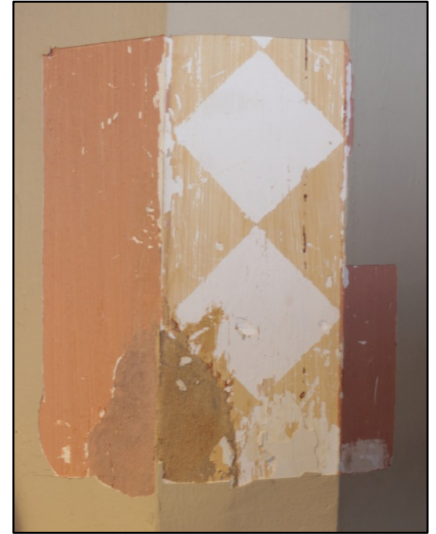
*Figuur 8: Vrijlegging op de hoek tussen de doopkapel en middenbeuk.*

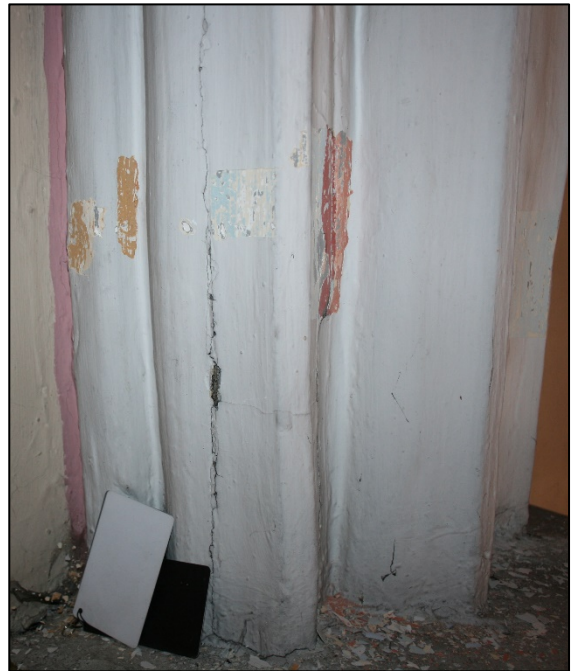
De ribben in het schip kregen namelijk een veel fellere polychromie dan de eerste fase waarbij verschillende zijdes van de ribben andere kleuren kregen. Dit gebeurde eveneens met lijmverven. Vooraleer deze polychromie werd aangebracht werd het geheel eerst met een nieuwe grondverf overschilderd. Op een bundelpijler in het schip werden bijvoorbeeld volgende kleuren aangetroffen:

- Oker NCS S 2040-Y20R (eerste bolle zijde )
- Lichtblauw NCS S 1010-B10G (tweede peerkraal)
- Donkerrood NCS S 3040-Y90R (lijn op blauwe ondergrond)
- Lichtrood NCS S 1030-Y80R (middelste deel)

*Figuur 10: opname van de bundelpijler van noordwand van middenbeuk tussen de eerste en tweede travee.*

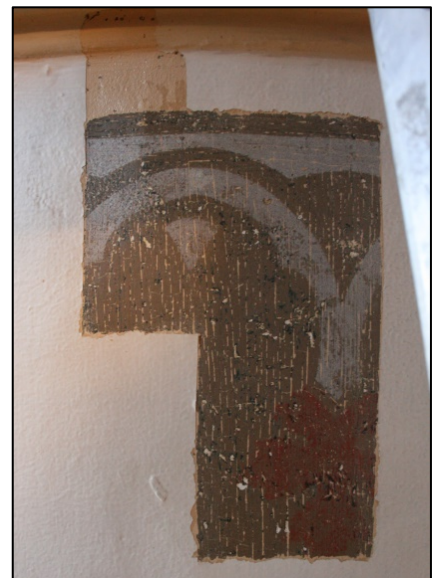
Op de schachten van de zuilen werden drukkere decoraties aangebracht. Een nieuwe grondtoon in bruine olieverf werd aangebracht (NCS S 5010-Y10R). In die laag werd blijkbaar gespeeld met textuur door fijne groeven verticaal in de verf te trekken. Mogelijks is het een vorm van steenimitatie. Bovenaan de schacht werd in lichtgrijze verf maaswerk met driepas motief gesjabloneerd. Onderaan is een vijflobbig blad gesjabloneerd in bruine lijnolieverf. Vrijleggen verloopt redelijk vlot maar is door de groefstructuur toch destructief.

*Figuur 11: vrijlegging van fase 2 op de meest westelijke zuil tussen midden- en zuidbeuk.*

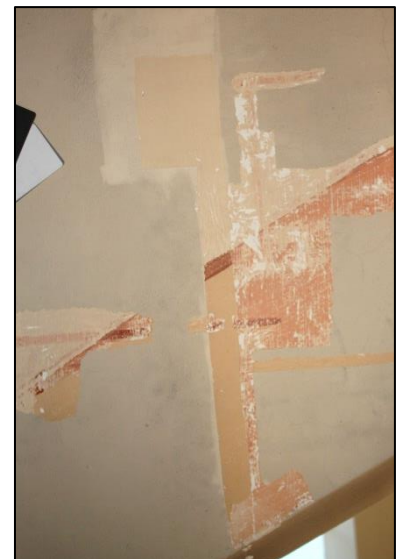
*Figuur 13: vrijlegging van twee fasen op de band boven de gordelbogen. De band in Art Deco fase volgt getrouw die uit voorgaande fase.*

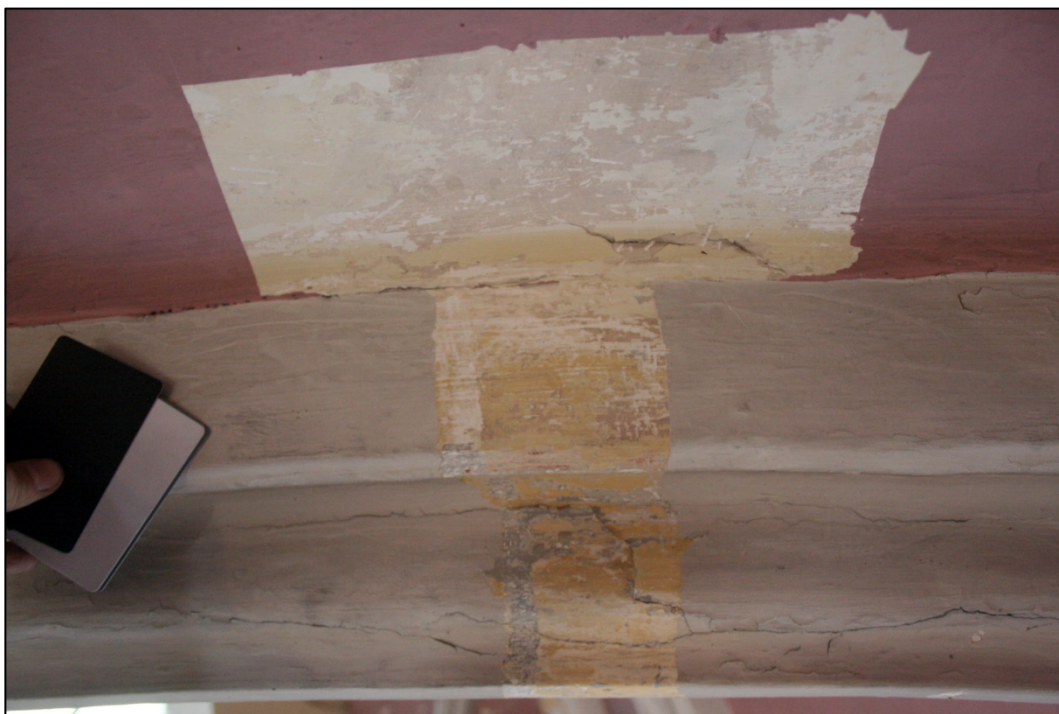
*Figuur 14: vrijlegging van de Art Deco fase van een rib in de noordbeuk. Ook het grijs, rood en wit van de voorgaande fase schemeren door*

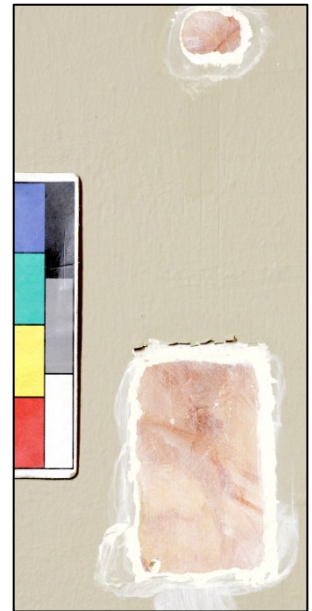
*Figuur 17: vrijlegging van de marmerimitatie in het zuidkoor.*

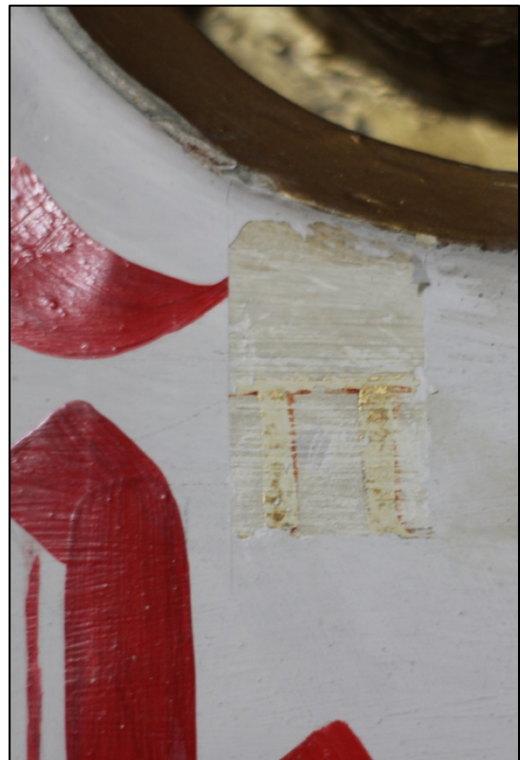
Het hernemen van de polychromie en de teksten ging gepaard met heel wat verlies aan kwaliteit.

*Figuur 18: vrijlegging op het beletterde medaillon tot op de oudste tekst.*
