**BEHEERSPLAN PAROCHIEKERK SINT-MEDARDUS & - GILDARDUS ROSSEM  
2021-07-05**

**BIJLAGE 2 – INVENTARIS VAN ANDERE DAN CULTUURGOEDEREN**

**Parochiekerk Sint-Medardus & -Gildardus (ID:40218)**  
**Rossemdorp**  
**1860 Meise - Wolvertem**

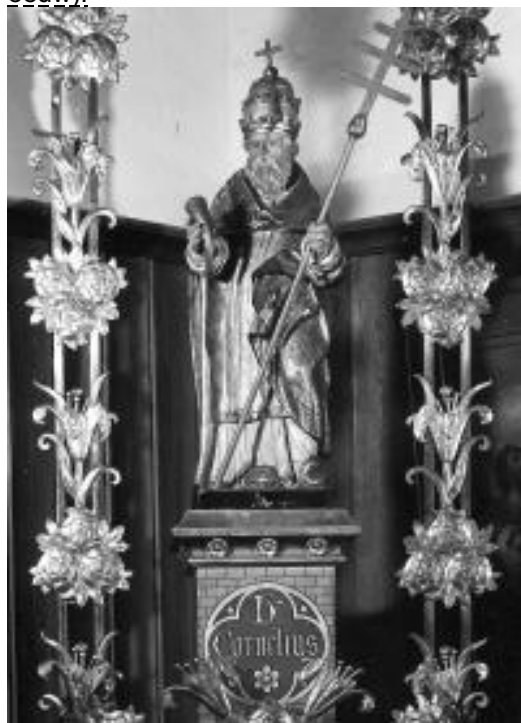
2.1.2. H. Cornelius paus / tweede zuil vanaf west noordelijke zijbeuk / (h 92 cm) / M239599 - (17de eeuw).

Fig. 10: H. Cornelius in 1976 (KIK – M239599 - <http://balat.kikirpa.be/object/20020>)

Ook dit beeld was reeds aanwezig in de kerk vóór de bescherming in 2010. Dit is te zien op de foto van 1976 van het KIK. Het beeld bevond zich op een andere plaats en was omkaderd.

De gedecoreerde omkadering uit 1976 werd verwijderd.

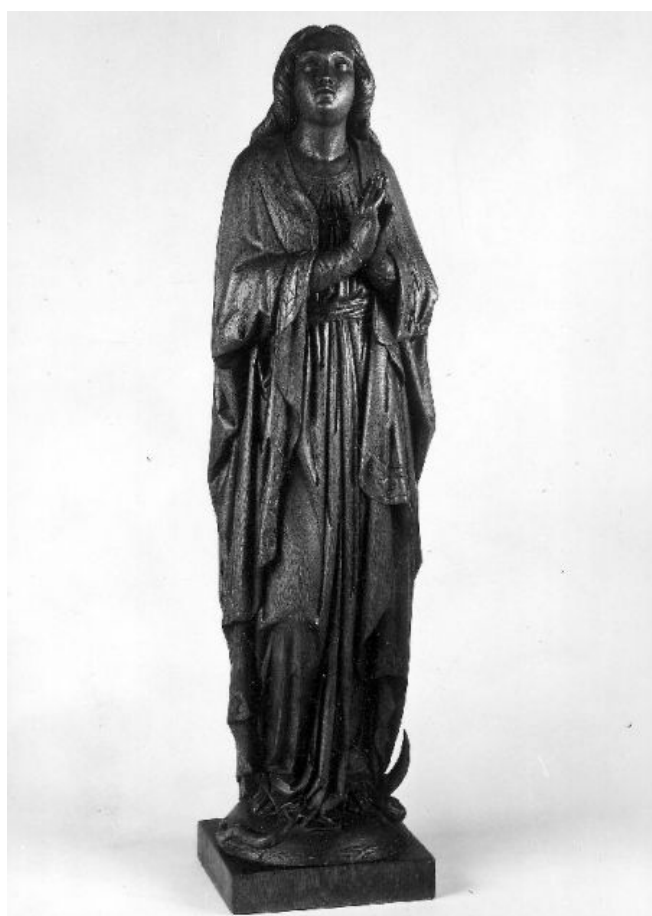
2.1.3. O.-L.-Vrouw Onbevlekt Ontvangen staande op maansikkel vertrappt de slang / *sacristiekast* / (h. 90 cm) / M239615

Fig. 11: O.-L.-Vrouw Onbevlekt Ontvangen in 1976 (KIK – M239615 - <http://balat.kikirpa.be/object/20031>)

Ook dit beeld was reeds aanwezig in de kerk vóór de bescherming in 2010. Dit is te zien op de foto van 1976 van het KIK.

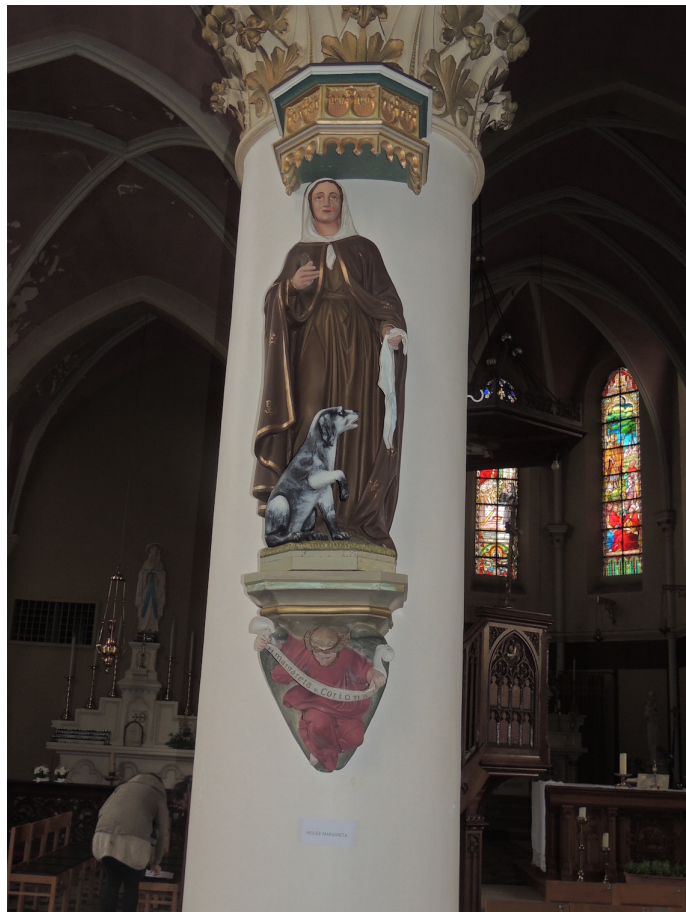
### 2.2.2. H. Margareta van Cortona / *middelste zuil noordelijke zijbeuk*

Fig. 12: H. Margareta van Cortona (GG)

Aan de noordelijke zijde was er een barst die goed werd hersteld. Rondom het voetstuk is er een houten omlijsting met nogal grote openstaande naden. Enkele opvullingen zijn alweer uitgevallen. Er zijn ook enkele oude uitvliegopeningen van kleine klopkever. De polychromie verkeert in goede staat. Vermoedelijk werd het hondje overschilderd. De gipsen console vertoont lichte stootschade (bv. aan de diadeem). De rechterhand werd ooit hersteld met plaaster. Op de banderol werd een stuk papier gekleefd. Het baldakijn: ter hoogte van de ornamenten en op de sterrenhemel is er nog een fraaie beschildering aanwezig.

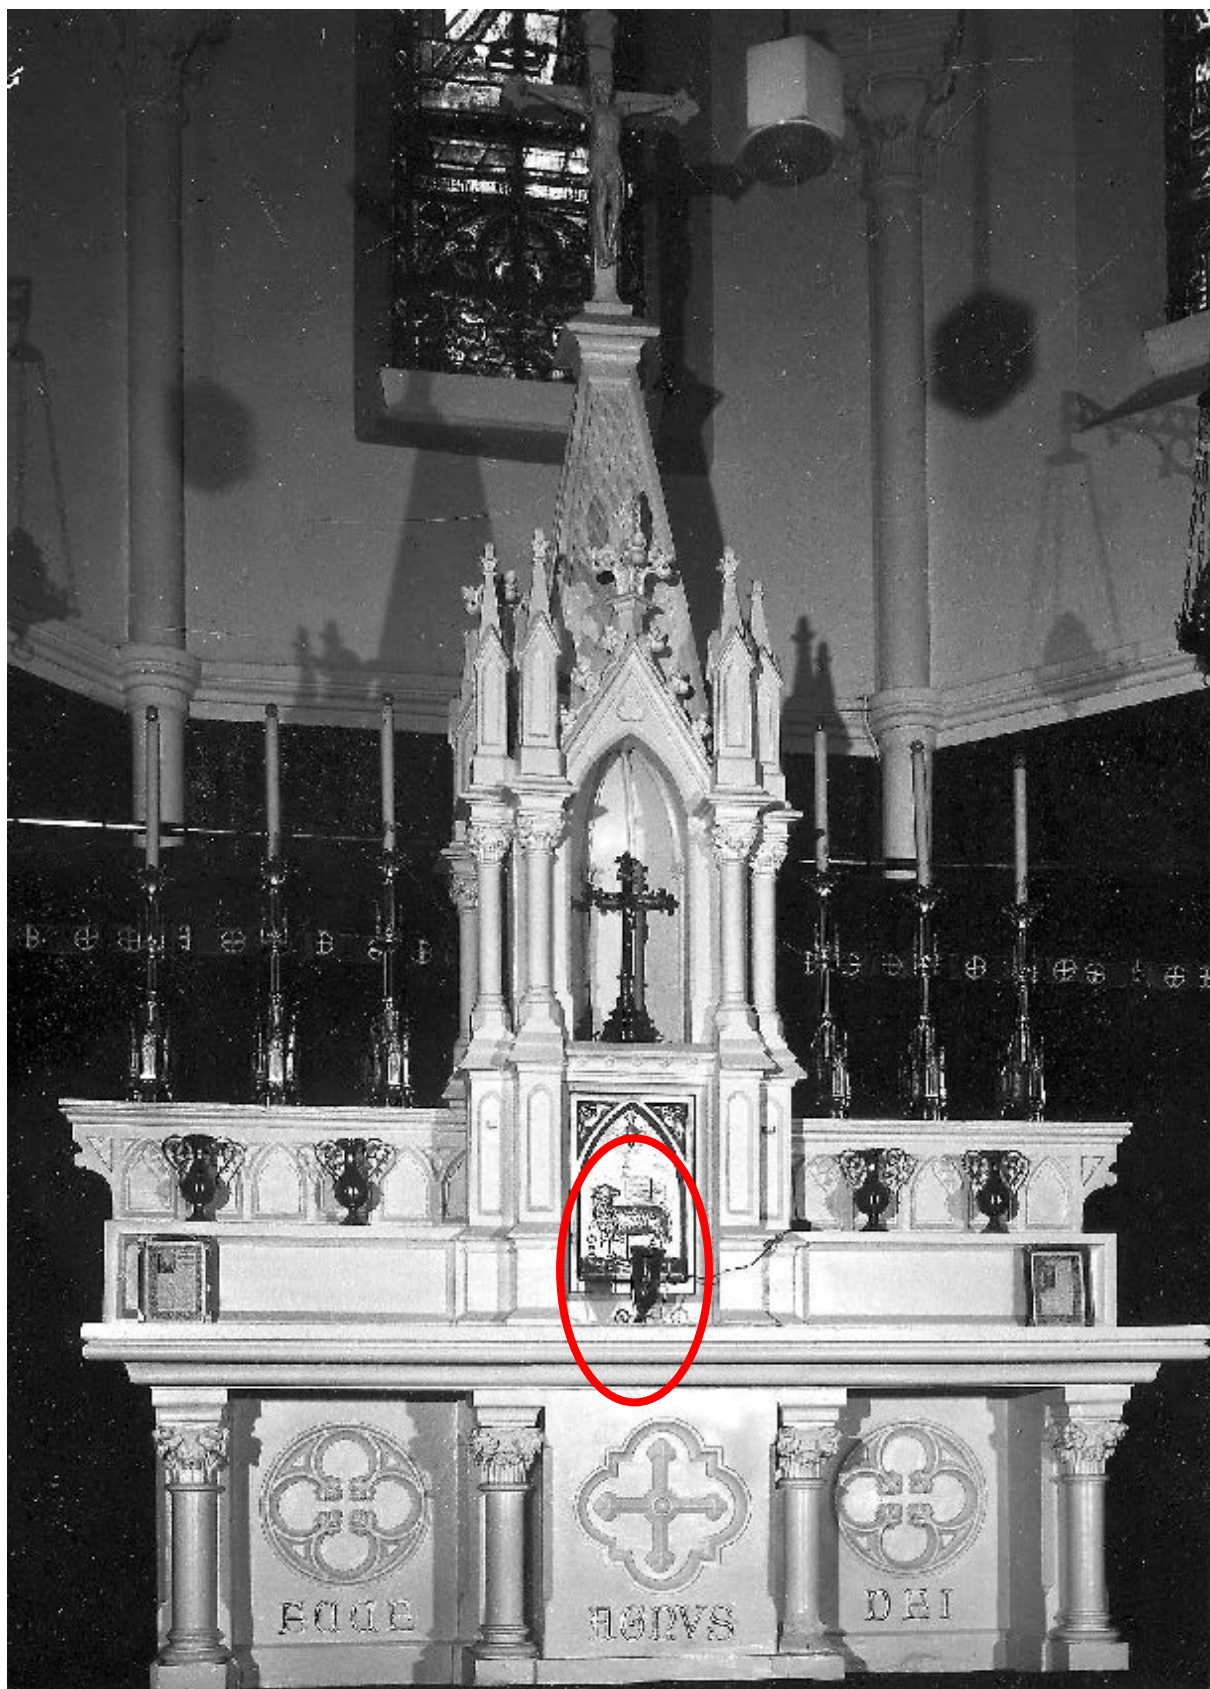
De godslampen werden aangekocht door pastoor Tierens in de jaren '80 van de vorige eeuw. De vroegere staande godslamp te zien op fig. 17 is verdwenen.

Fig. 17. Staande godslamp (1976 – KIK – M239606 - <http://balat.kikirpa.be/object/19897>)

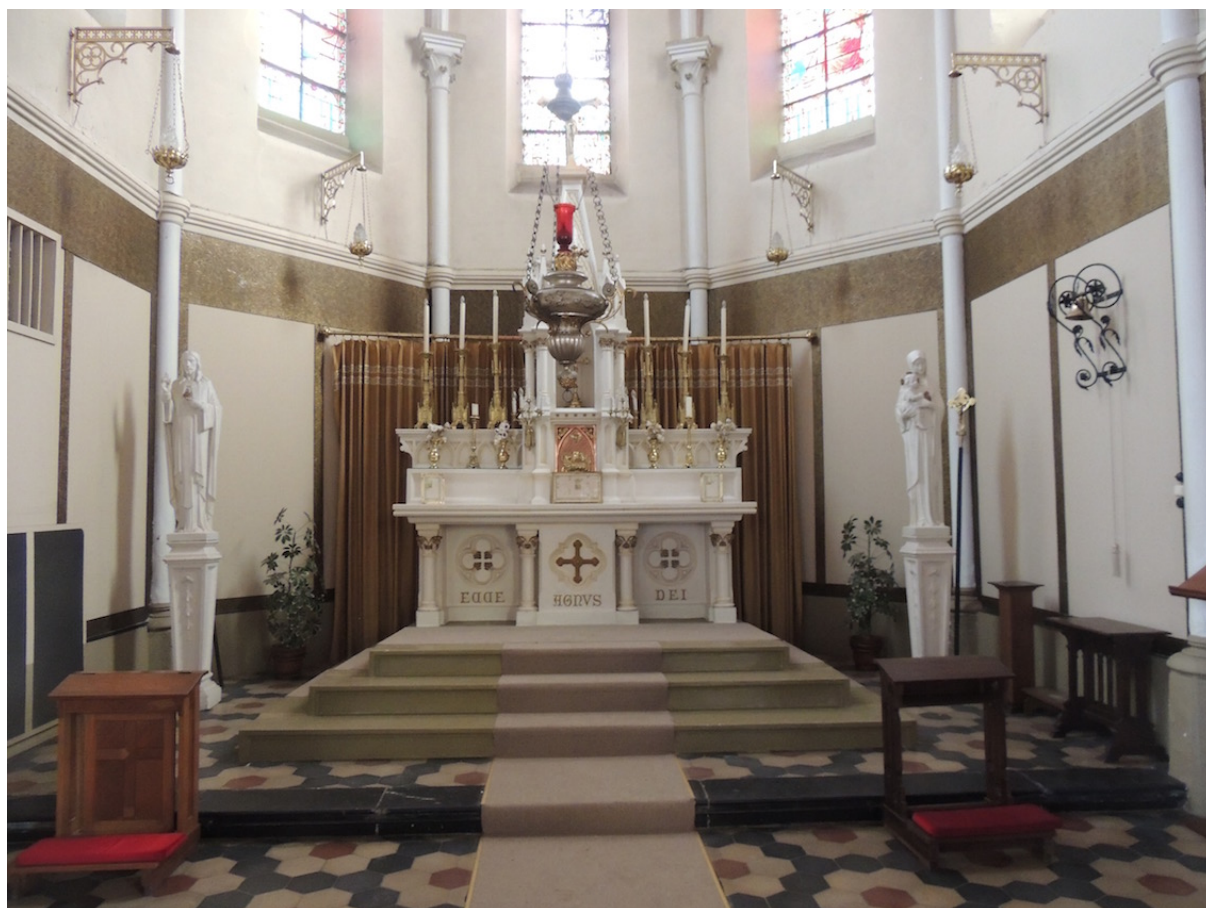
Fig. 19: Godslamp, kandelaars, wandlampen, hangende carillon, gipsen beelden op sokkel in het koor

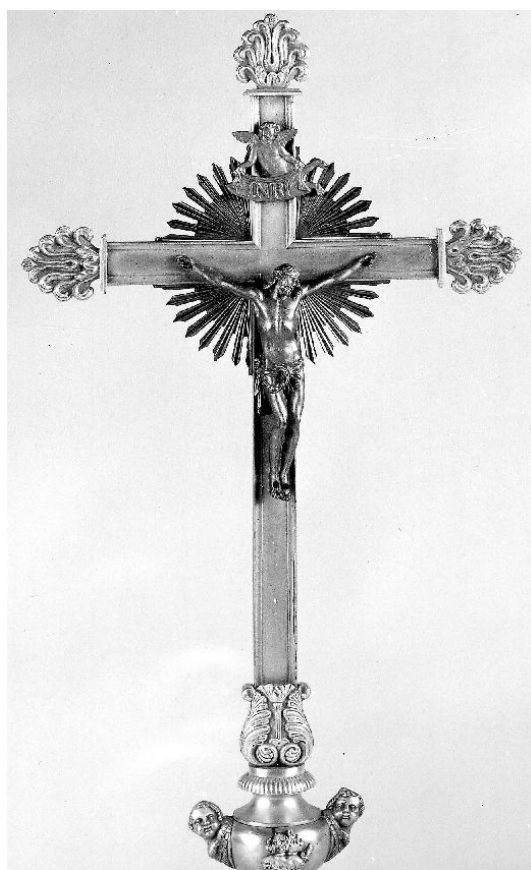
##### 4.2.3.2. processiekruis / noordelijke kapel / (h. 86 cm)

Fig. 20: Processiekruis 1851 – 1900 (1976 - KIK - M239611 - <http://balat.kikirpa.be/object/19933>)

De houten staf vertoont enkele uitvliegopeningen van kleine klopkever en lijkt actief te zijn aangetast. Het werd mogelijk verzilverd. De zilverlaag is plaatselijk afgesleten. Plaatselijk zijn er resten van poetsmiddel. Mogelijk werd er een vernis aangebracht, waardoor er versnelde corrosie voorkomt. Hierbij worden niet door vernis bedekte delen (bv. door krassen of slijtage) extra sterk aangetast, sterker dan wanneer het object niet gevernist zou zijn. Op de plaatsen waar de vernis niet beschadigd is, is de corrosie minder fel.
