**SINT-MEDARDUS EN - GILDARDUSKERK TE  
ROSSEM  
DIAGNOSENOTA STABILITEIT**

**SINT-MEDARDUS EN -GILDARDUSKERK TE ROSSEM**  
**DIAGNOSENOTA STABILITEIT**

Werf : Sint-Medardus en -Gildarduskerk te Rossem

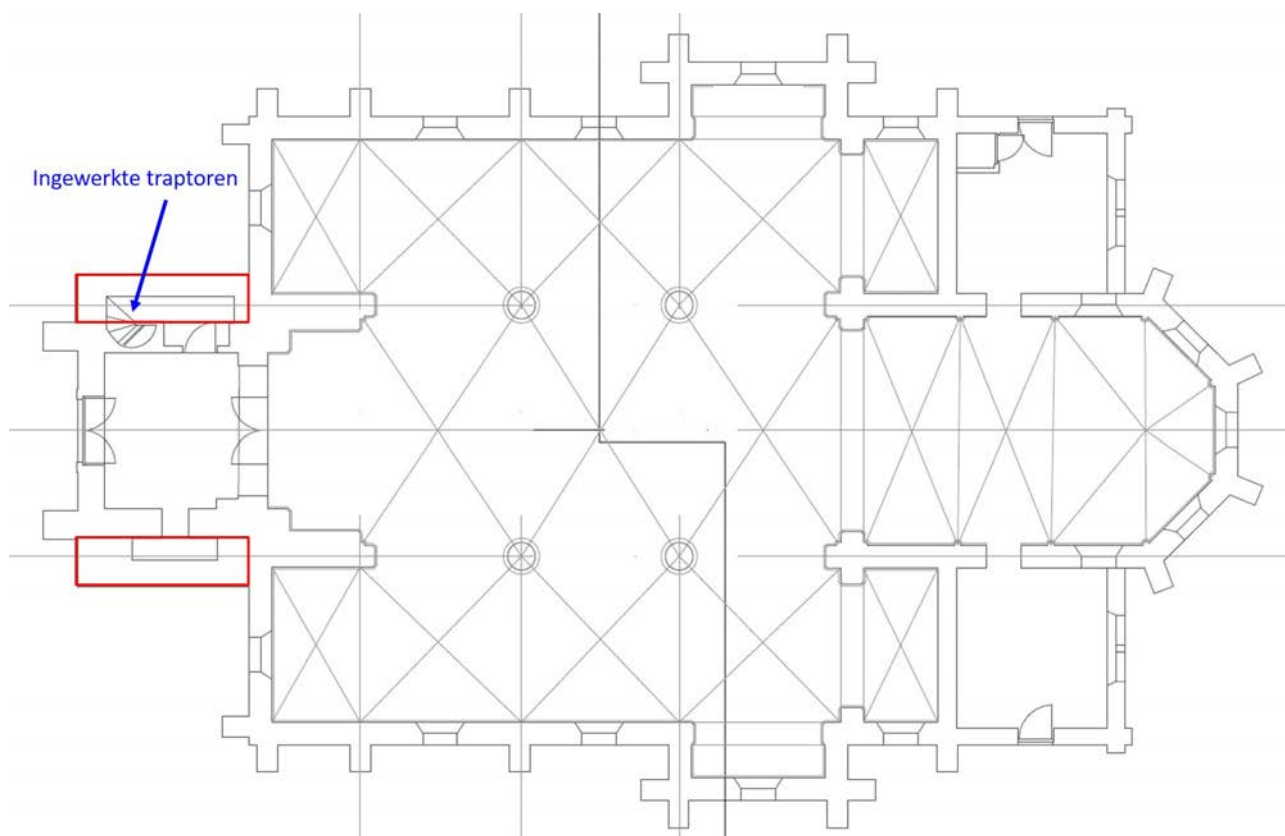
**Fig. 6** Grondplan van de kerk met aanduiding van traptoren en noord- en zuidelijke aanbouw

- Ter hoogte van de begane grond wordt de toren aan noord- en zuidzijde geflankeerd door een kleine uitbouw, zie ook fig. 6. Aan de noordzijde bevindt zich de traptoren, aan de zuidzijde een stockage ruimte. Hierbij dient te worden opgemerkt dat de torentrap deels verwerkt/ingetrapt zit in de torenmuur. (*figuren 133 en 136*). De (oorspronkelijke ?) torenmuur heeft in deze zone hierdoor een relatief slanke breedte (circa 20 cm). De lokale vernauwing van de gevel heeft evenwel niet geleid tot schade of scheurvorming in het metselwerk.

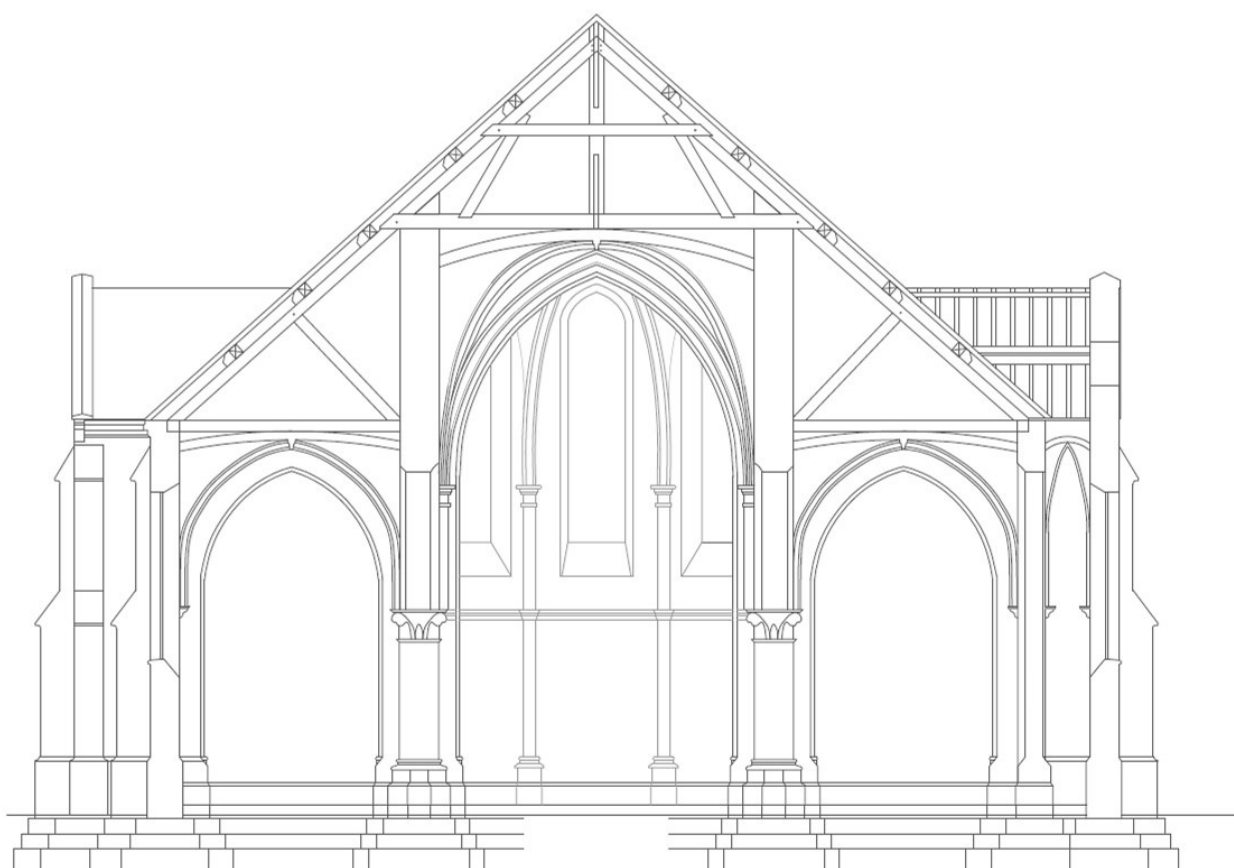
**Fig. 10** Dwarsdoorsnede van de kerk

- De spanten van de zijbeuken liggen in het verlengde én vormen één geheel met de spanten t.h.v. de middenbeuk (*figuur 90*), zie ook plan in fig. 10. Op basis van de visuele vaststellingen lijken er op het eerste zicht minder houtaantastingen (t.g.v. insecten) aanwezig te zijn. Ter hoogte van het transept aan de noordzijde (uitsprong) kunnen evenwel twee aangetaste balkkoppen worden vastgesteld (*figuren 111, 112 en 113*), zie fig. 11. De aantasting is vermoedelijk te wijten aan waterinfiltraties vanwege een slechte dakdichting t.h.v. de kil(keper). Het is niet duidelijk of de eventuele lekkages reeds gedicht zijn. Een controle van de balkkoppen (graad van aantasting en weerstandmeting) is aangewezen.

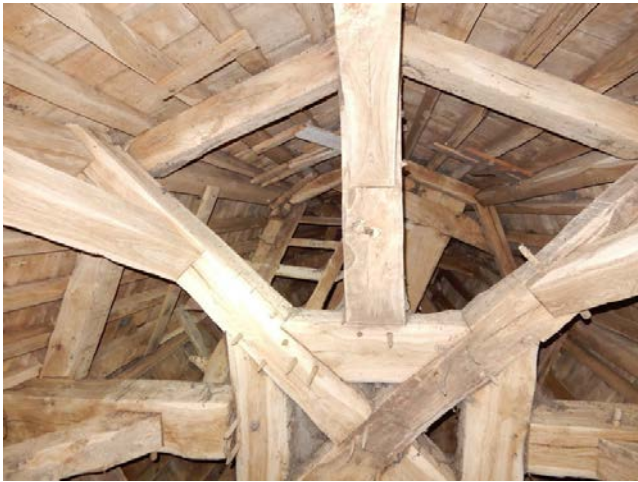
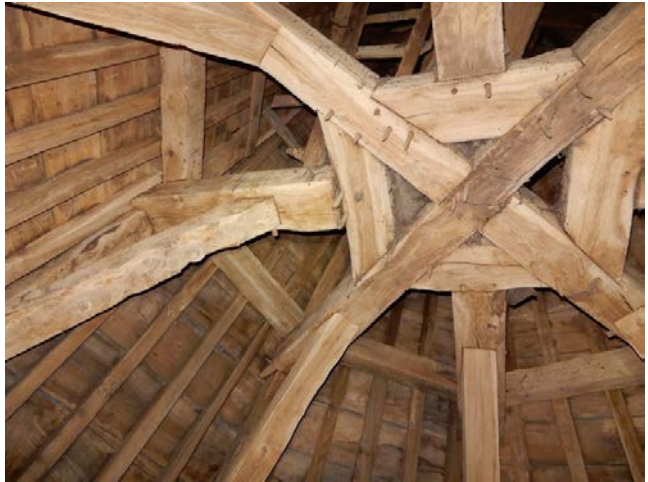
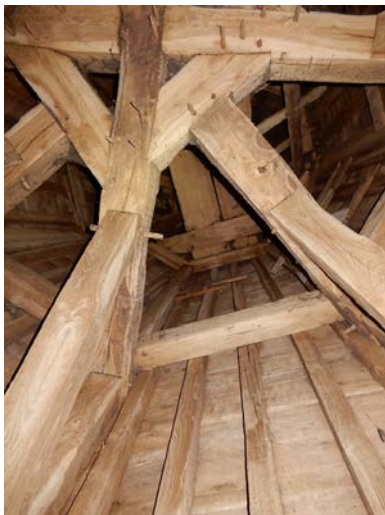
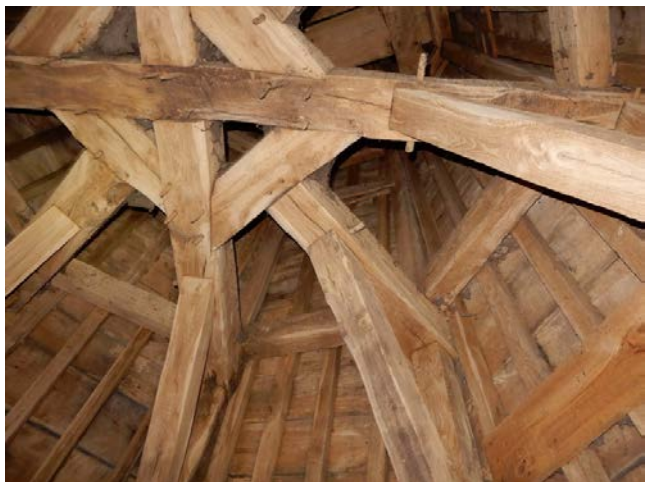
- De houten hoofddraagstructuur van de torenspits lijkt nog in goede staat te verkeren (*figuren 1, 2, 3 en 4*). Ter hoogte van de bereikbare delen kon geen noemenswaardige schade worden vastgesteld (bv. gebroken verbinden, sterke aantasting, ...), het valt evenwel niet uit te sluiten dat in de hogere delen van de torenspits lokale aantastingen aanwezig zijn.

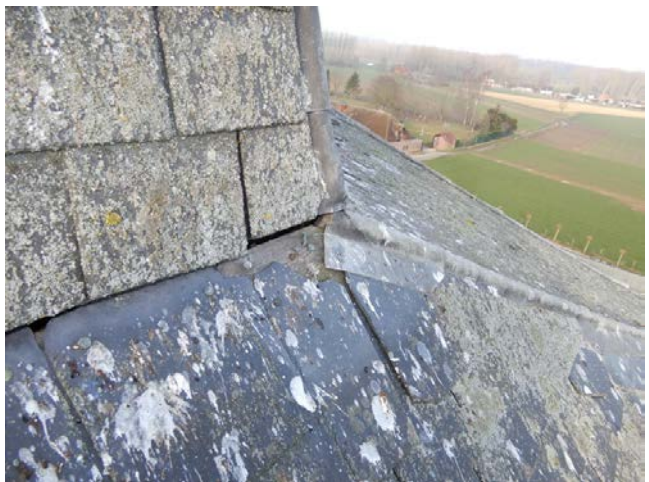
Figuur 10

- Ter hoogte van de insnoering van de torenspits (schoot) zijn verschillende loden slabben en leien afgevallen (*figuren 10, 11, 12, 13, 14, 18 en 19*), zie ook fig 3. De dakbedekking is hierdoor niet overal meer (water- en wind)dicht, waardoor mogelijks waterinfiltraties kunnen optreden. Het herstellen en dichten van de dakbedekking (op korte termijn) is aangewezen.

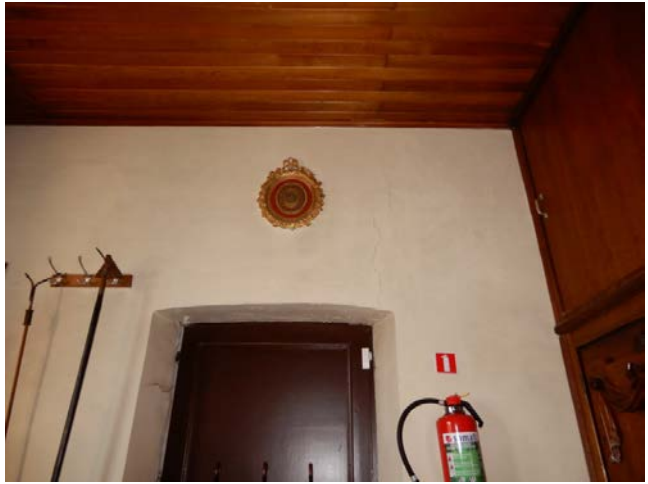
Figuur 158

- In de zuidsacristie is een scheur aanwezig boven zowel de raam- als deuropening (*figuren 158 en 159*), zie fig. 12. Het valt hierbij niet uit te sluiten dat de scheuren het gevolg zijn van een (beperkte) verzakking van de zuidoostelijke hoek (bv. door een onderspoeling t.g.v. een lekkende riolering). We verwachten ook hier geen direct stabiliteitsprobleem.

- De aanwezige scheurvorming in de metselwerkgevels dient hersteld te worden door middel van scheuroverbruggende wapening (lintvoegwapening of korte rechte ankers).

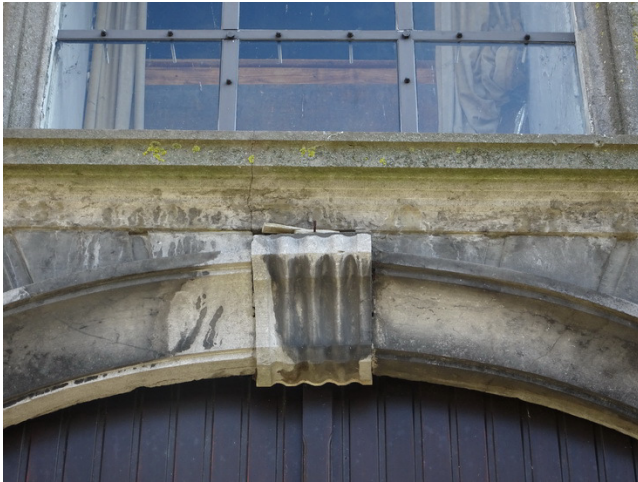
Figuur 163

- Boven verschillende vensteropeningen (spitsbogen) zijn scheuren aanwezig in het metselwerk (*figuren 167, 199 en 224*). Deze scheuren zijn vermoedelijk het gevolg van een herverdeling van krachten in het metselwerk door het uitwaaien van de krachten rond de raamopeningen en/of t.g.v. spatkrachten afkomstig van de dakstructuur.
- De sluitsteen van de rondboog boven de poortopening in de westgevel van de toren is beperkt verzakt (momenteel opgespied met houten blokken) en de bovenliggende raamdorpel is gescheurd (*figuur 163*).

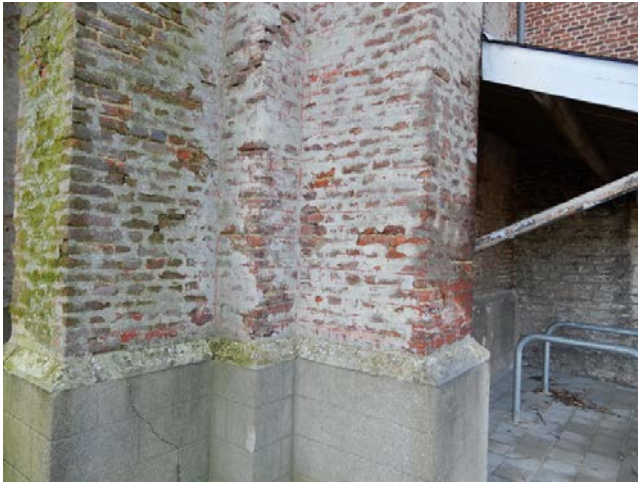
Figuur 169

- Over het algemeen kan gesteld worden dat in de zones waar de gevelbepleistering verdwenen is, het voegwerk sterk is uitgeloozd (*figuren 169, 179, 192, 197, 209, 210 en 227*). Ter hoogte van deze zones is vaak ook de legmortel deels verdwenen en/of verzand, zie fig. 15. De bakstenen zelf lijken evenwel nog in relatief goede staat te verkeren (relatief weinig vorstschade, verlies van sterkte).

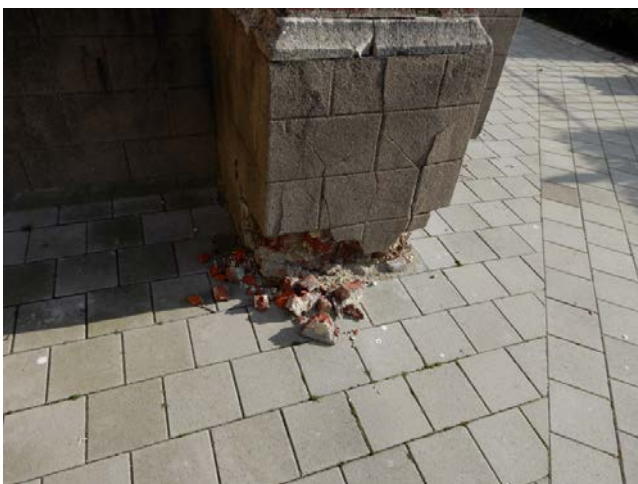
Figuur 171

- Aan de onderzijde van de buitengevels en zeker t.h.v. de steunberen, ontbreken lokaal grote delen van het metselwerk (*figuren 171, 172, 213, 215, 219, 220 en 225*), zie ook fig. 13. Het materiaalverlies aan de onderzijde is het gevolg van opstijgend vocht in combinatie met vorst-dooi-cycli. Het is hierbij te verwachten dat ook het funderingsmetselwerk deels is aangetast.

- We dienen op te merken dat door de aanwezige cementering (plint) aan de buitenzijde, het grondvocht tot op grotere hoogte kan stijgen vanwege de capillaire werking van metselwerk en de verhinderde droging. Het valt dus niet uit te sluiten dat ook het hoger gelegen metselwerk (achter de cementering) aangetast is door vorst. Op diverse plaatsen kunnen immers scheuren en wegdrukkingen van cementering worden vastgesteld (*figuur 219*). Het verwijderen van de aanwezige cementering en het nazicht + herstellen van het aangetast (funderings)metselwerk is aangewezen.

- Het verwijderen en vervangen van de loszittende bakstenen en steenstukken (vorstschade).
    - Steenvervanging waar nodig (indien sectie met meer dan 50% is afgenomen).

- Gezien de sterke schade onderaan wordt verwacht dat ook het funderingsmetselwerk deels hersteld zal moeten worden.
  - Om in de toekomst vocht- en vorstschade aan het baksteenmetselwerk te vermijden zal het metselwerk behandeld moeten worden tegen opstijgend vocht door middel van een injectievloeistof net boven het maaiveldniveau. Het aanbrengen van een nieuwe plint/cementering wordt ten stelligste afgeraden. Eventueel kan de een natuurstenen plint of een kalkpleister worden aangebracht.

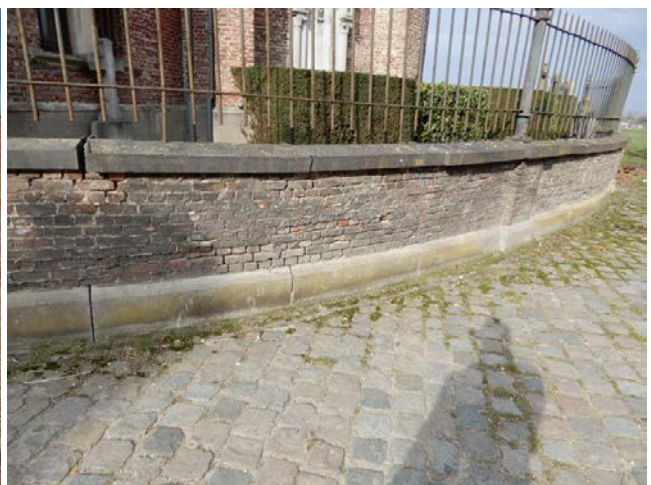
Figuur 204

- De kerkhofmuur en het metalen smeedwerk aan de zuid- en zuidoostzijde van de kerk (straatkant) vertoont een scheefstand naar de straatzijde toe. Aan de onderzijde van de kerkhofmuur kan lokaal vorstschade worden vastgesteld, meer naar boven toe is vooral het voegwerk sterk uitgelopen ten gevolge van waterinspijlingen via de brede voegen tussen de dekstenen (*figuren 204, 205 en 206*), zie fig. 16.

- Ook aan de kerkhofmuur dienen de nodige metselwerkherstellingen te worden uitgevoerd. Daarnaast is het aangewezen om de natuurstenen dekstenen opnieuw vast te zetten en de open voegen te dichtten. In elk geval dienen waterinfiltraties van bovenaf zoveel mogelijk te worden vermeden.
