**SINT-MEDARDUS EN - GILDARDUSKERK TE  
ROSSEM  
DIAGNOSENOTA STABILITEIT**

3560 Lummen, 16/04/2019  
P.V. : D/01750/19  
Pag. : 1/29

**SINT-MEDARDUS EN -GILDARDUSKERK TE ROSSEM**  
**DIAGNOSENOTA STABILITEIT**

Werf : Sint-Medardus en -Gildarduskerk te Rossem

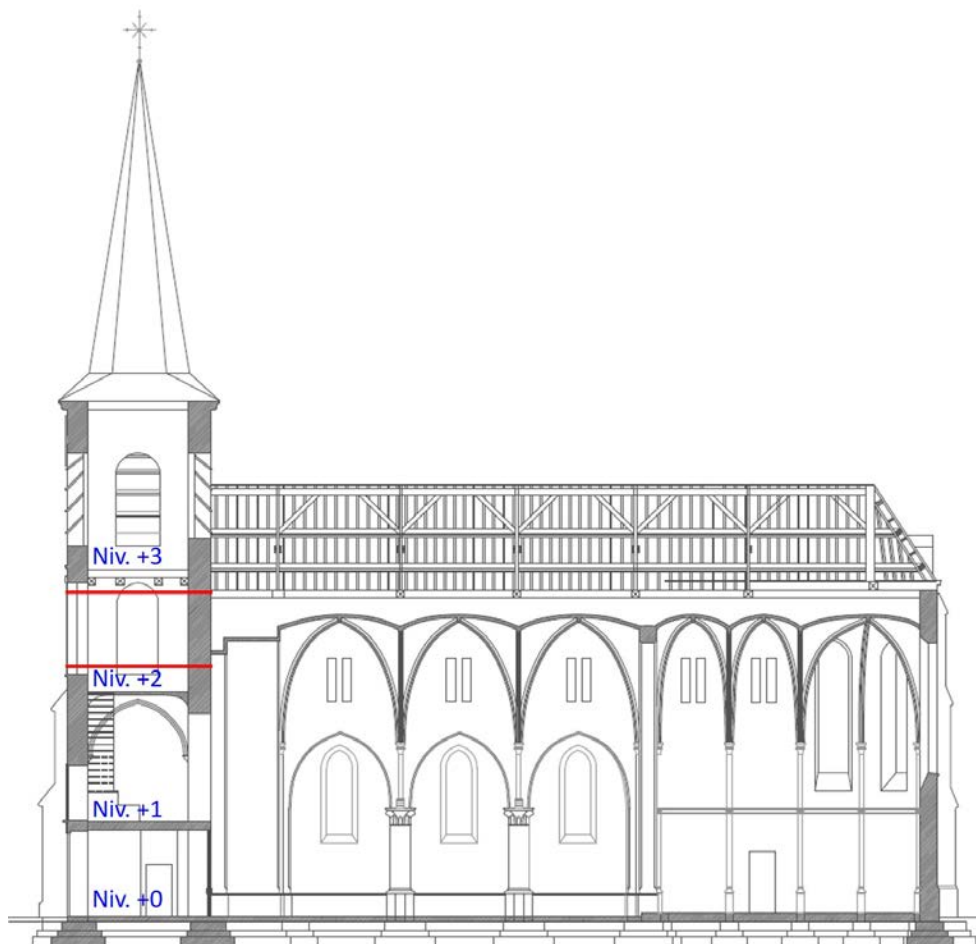
**Fig. 4** Langsdoorsnede van de kerk, met schematische aanduiding van de metalen trekkers

- Het metselwerk van de torengelvels blijkt in twee richtingen ingebonden door enerzijds de aanwezige tussenvloer (vloerniveau +3, bestaande uit zware moer- en kinderbalken) en anderzijds door middel van metalen trekkers tussen de oost- en westgevel (*figuren 45, 46, 47, 48 en 49*), zie ook doorsnede plan in fig. 4.

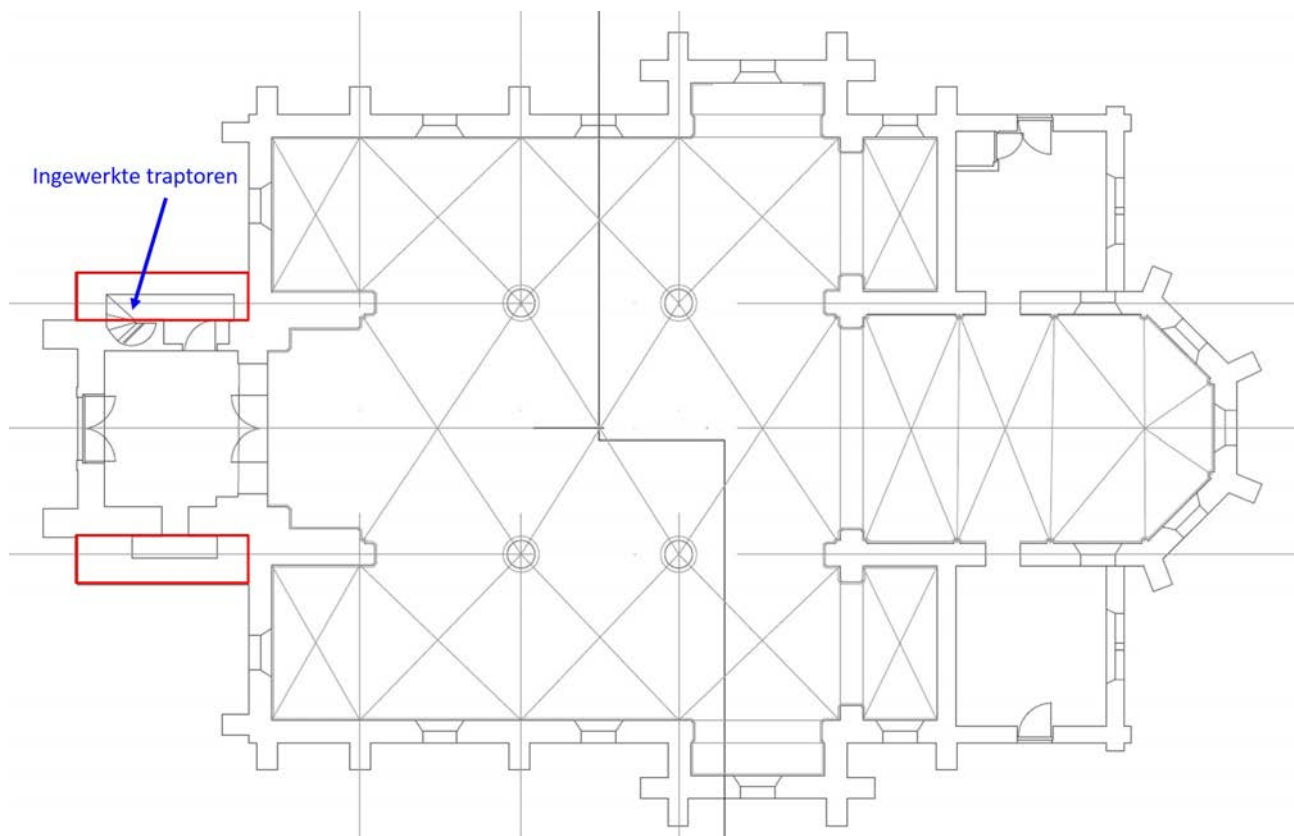
**Fig. 6** Grondplan van de kerk met aanduiding van traptoren en noord- en zuidelijke aanbouw

- Ter hoogte van de begane grond wordt de toren aan noord- en zuidzijde geflankeerd door een kleine uitbouw, zie ook fig. 6. Aan de noordzijde bevindt zich de traptoren, aan de zuidzijde een stockage ruimte. Hierbij dient te worden opgemerkt dat de torentrap deels verwerkt/ingetrapt zit in de torenmuur. (*figuren 133 en 136*). De (oorspronkelijke ?) torenmuur heeft in deze zone hierdoor een relatief slanke breedte (circa 20 cm). De lokale vernauwing van de gevel heeft evenwel niet geleid tot schade of scheurvorming in het metselwerk.

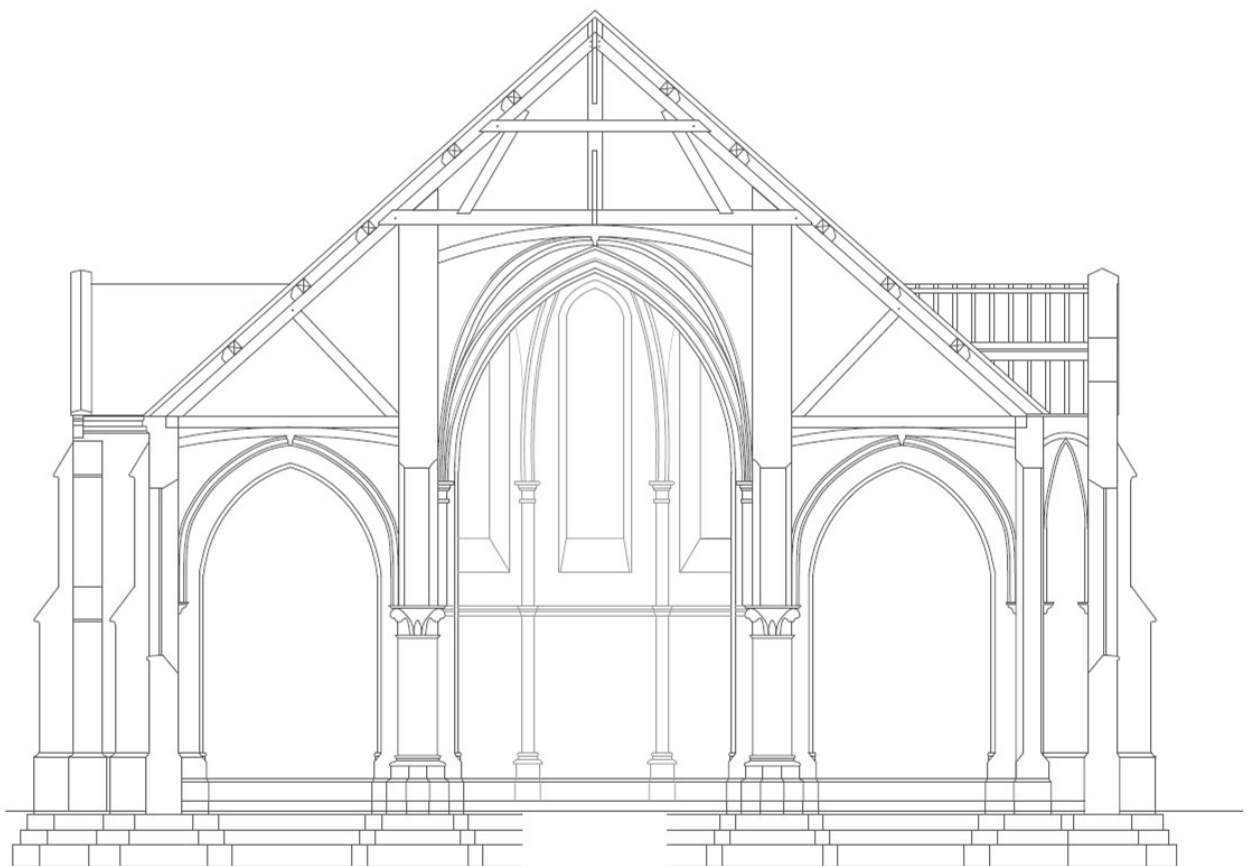
**Fig. 10** Dwarsdoorsnede van de kerk

- De spanten van de zijbeuken liggen in het verlengde én vormen één geheel met de spanten t.h.v. de middenbeuk (*figuur 90*), zie ook plan in fig. 10. Op basis van de visuele vaststellingen lijken er op het eerste zicht minder houtaantastingen (t.g.v. insecten) aanwezig te zijn. Ter hoogte van het transept aan de noordzijde (uitsprong) kunnen evenwel twee aangetaste balkkoppen worden vastgesteld (*figuren 111, 112 en 113*), zie fig. 11. De aantasting is vermoedelijk te wijten aan waterinfiltraties vanwege een slechte dakdichting t.h.v. de kil(keper). Het is niet duidelijk of de eventuele lekkages reeds gedicht zijn. Een controle van de balkkoppen (graad van aantasting en weerstandmeting) is aangewezen.

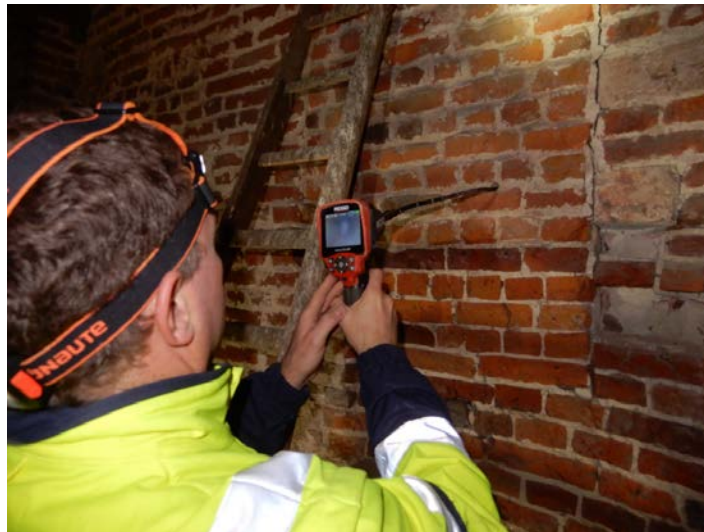
**Fig. 17**      Uitvoering endoscopie-opname E2 in zuidgevel toren t.h.v. blindraam

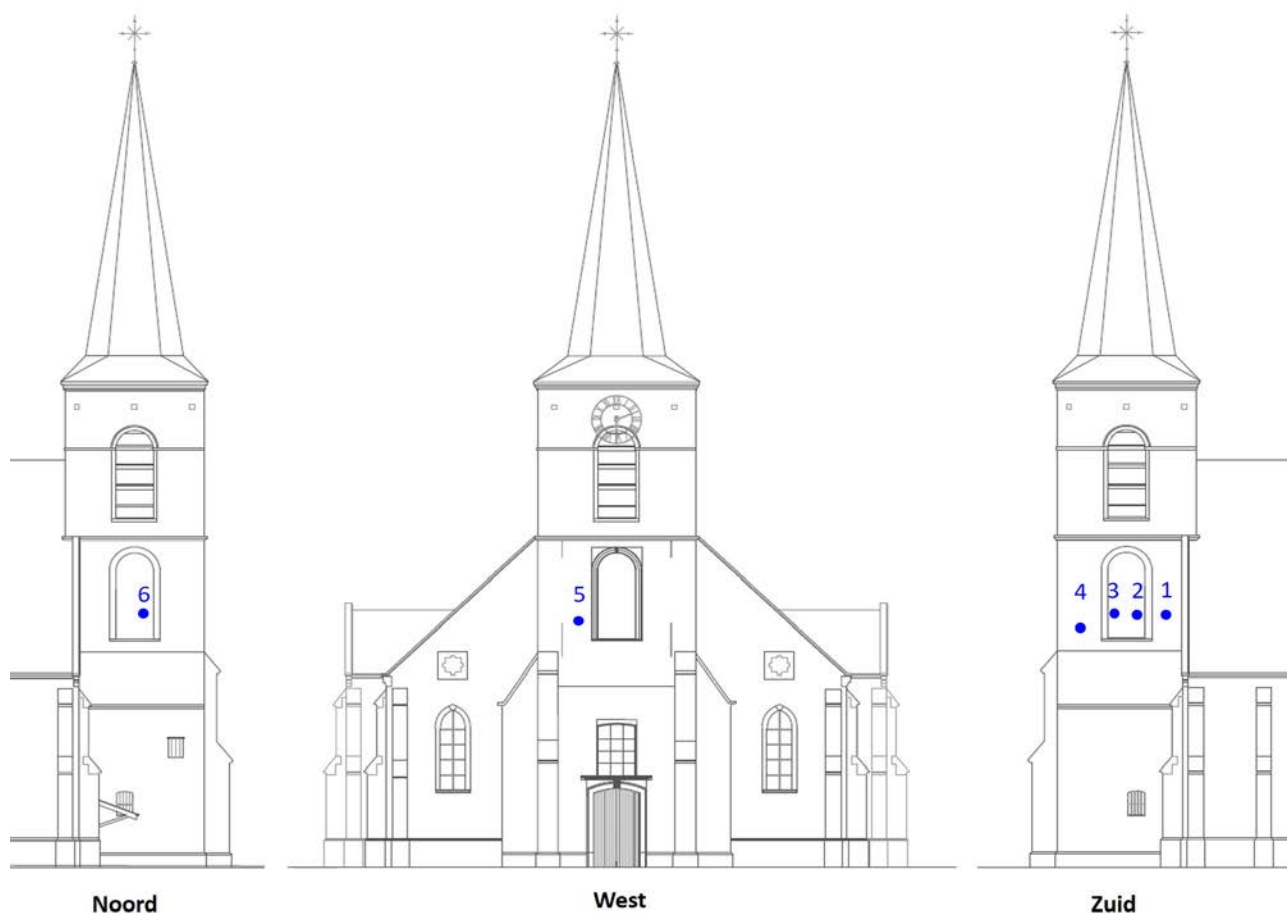
**Fig. 18** Aanzichten torengesels met schematisch aanduiding locatie uitgevoerd endoscopisch onderzoek (uitgevoerd via binnenzijde van de toren t.h.v. niveau +3)

Endoscopie E1 werd uitgevoerd in 'vol' baksteenmetselwerk tot een diepte van  $\pm 80$  cm. Hierbij werd doorheen de volledige muurdikte geboord. Het baksteenmetselwerk betreft relatief mooi, homogeen baksteenmetselwerk zonder scheuren en/of holtes.

Boring en endoscopie E4 werd eveneens uitgevoerd in de zuidgevel. De boring werd opnieuw in volledig 'vol' metselwerk uitgevoerd. Hierbij werd geboord doorheen de volledige muurdikte tot een diepte van  $\pm 80$  cm. Het doorboorde baksteenmetselwerk betreft homogeen metselwerk zonder scheuren of holtes, zie figuur 21.

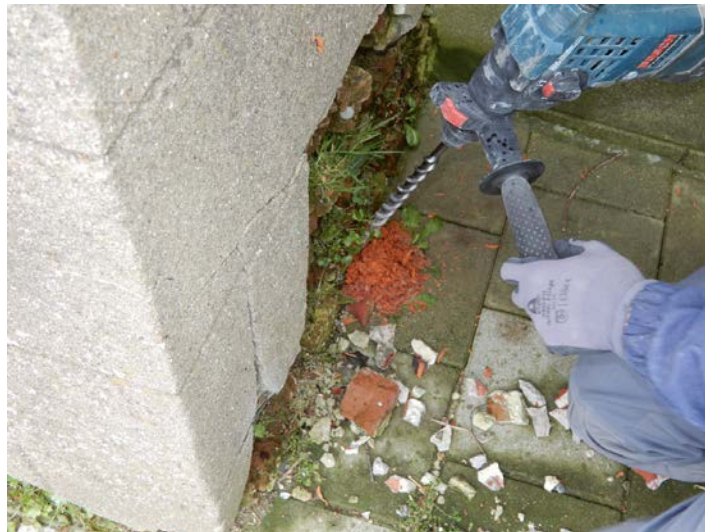
**Fig. 23**      Uitvoering puntboring P2 t.h.v. steunbeer noordelijke zijbeuk

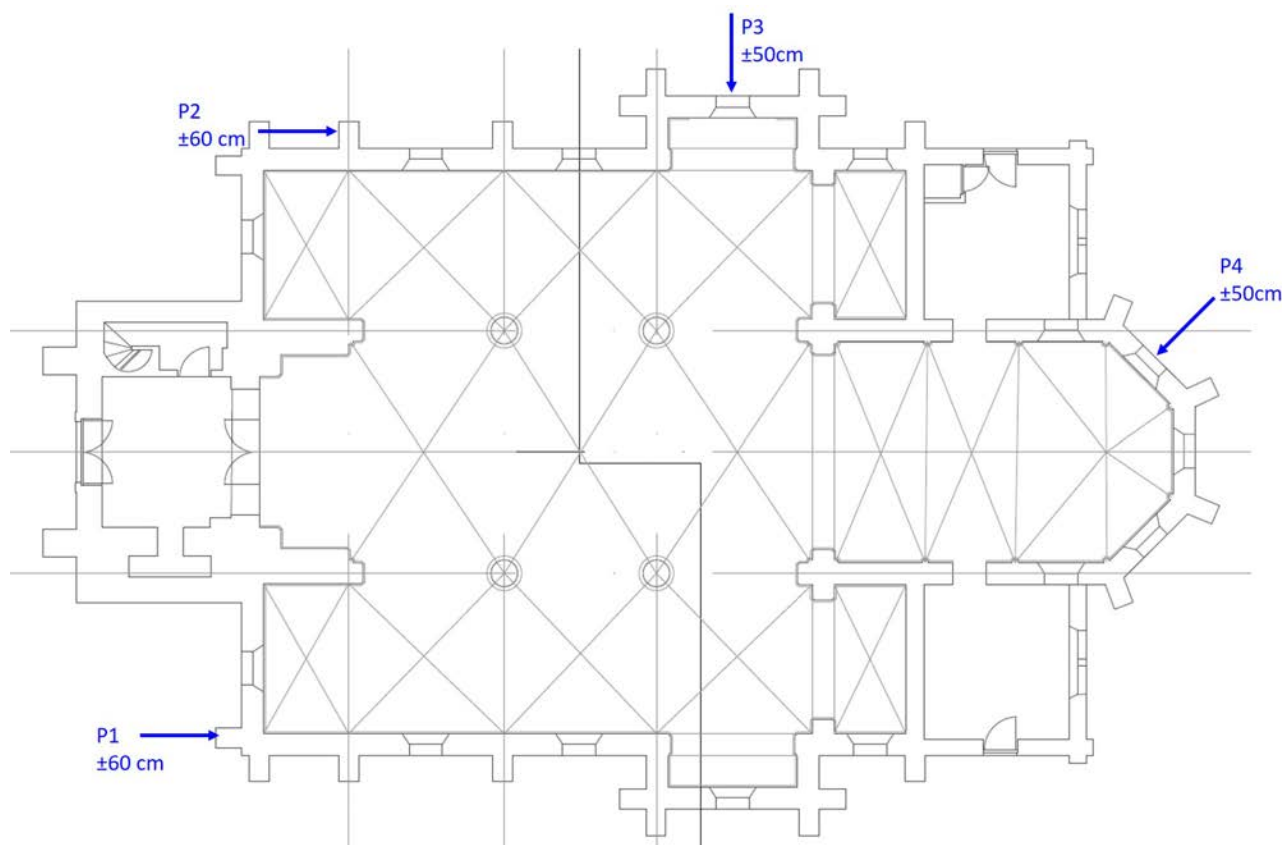
**Fig. 24** Grondplan met schematische aanduiding van uitgevoerde puntboringen en bereikte aanzetdieptes in het funderingsmetselwerk (boringen uitgevoerd t.h.v. maaiveld)

Uit de boringen kan verondersteld worden dat het funderingsmetselwerk relatief goed samenhangend is (goede weerstand). Op basis van het boorstof dienen we evenwel te stellen dat het funderingsmetselwerk relatief nat staat. We kunnen daarnaast veronderstellen dat de aanzetdiepte van de funderingen beperkt is. De steunberen hebben een vermoedelijke aanzetdiepte van circa 60 cm onder het maaiveld. De metselwerkgevels zijn vermoedelijk 50 cm diep gefundeerd. Hierbij dient opgemerkt te worden er mogelijks een laag keien/steenpuin aanwezig is t.h.v. de funderingsaanzet.

- Wat betreft het funderingsmetselwerk kan opgemerkt worden dat de aanzetdiepte vermoedelijk beperkt is (circa 50 à 60 cm). Daarnaast is het funderingsmetselwerk ook relatief nat. Gezien weinig belangrijke schade (bv. scheurvorming en verzakkingen) in het gevelmetselwerk kan worden vastgesteld, verwachten we ondanks de geringe aanzetdiepte geen stabiliteitsprobleem. Door het hogere vochtgehalte is evenwel mogelijks (vorst)schade aan het funderingsmetselwerk te verwachten.

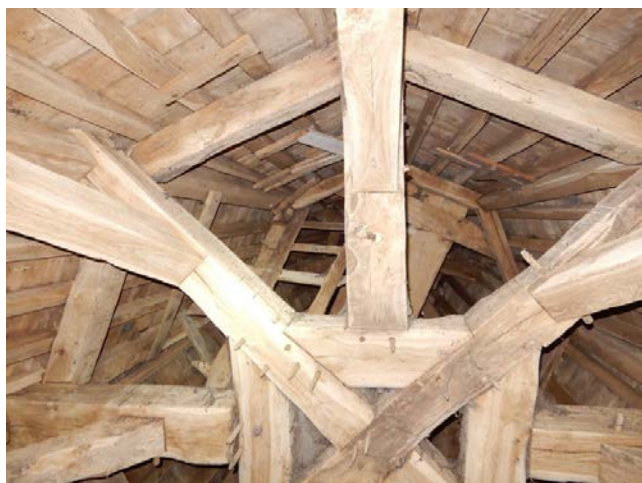
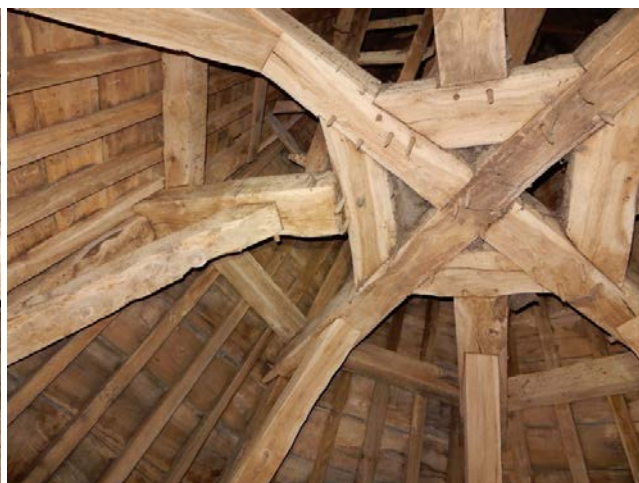
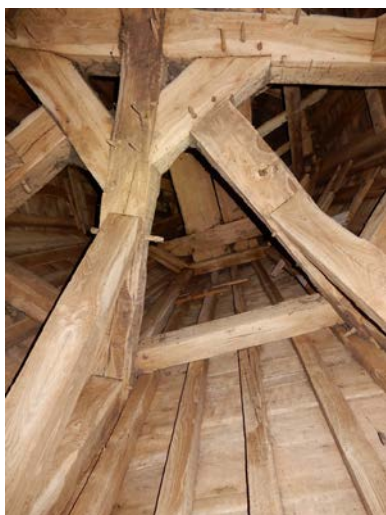
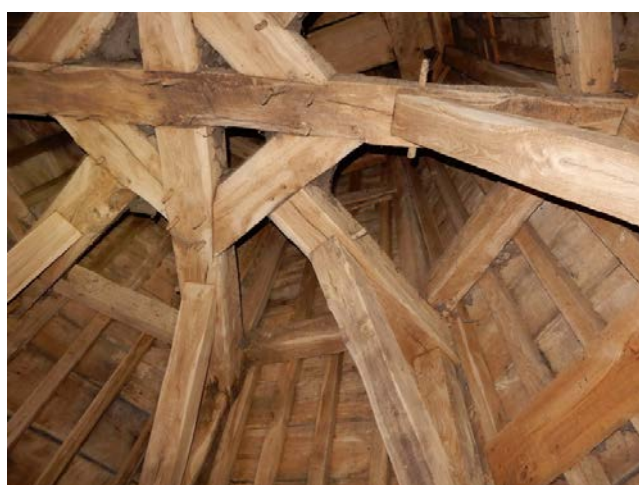
- De houten hoofddraagstructuur van de torenspits lijkt nog in goede staat te verkeren (*figuren 1, 2, 3 en 4*). Ter hoogte van de bereikbare delen kon geen noemenswaardige schade worden vastgesteld (bv. gebroken verbinden, sterke aantasting, ...), het valt evenwel niet uit te sluiten dat in de hogere delen van de torenspits lokale aantastingen aanwezig zijn.

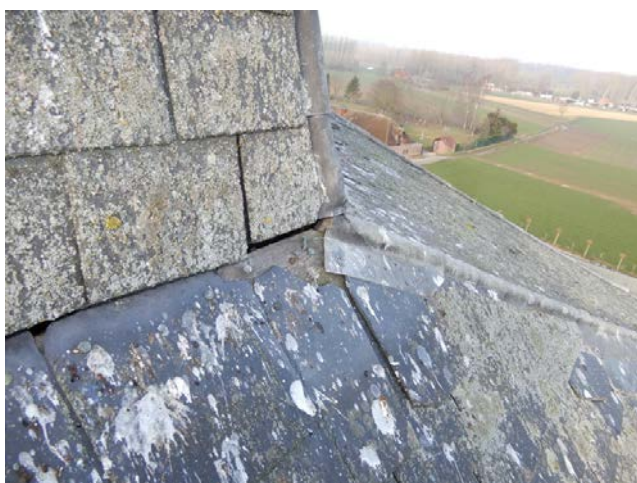
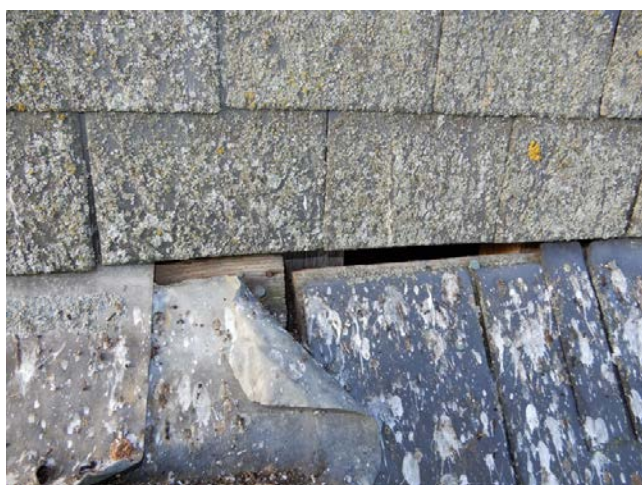
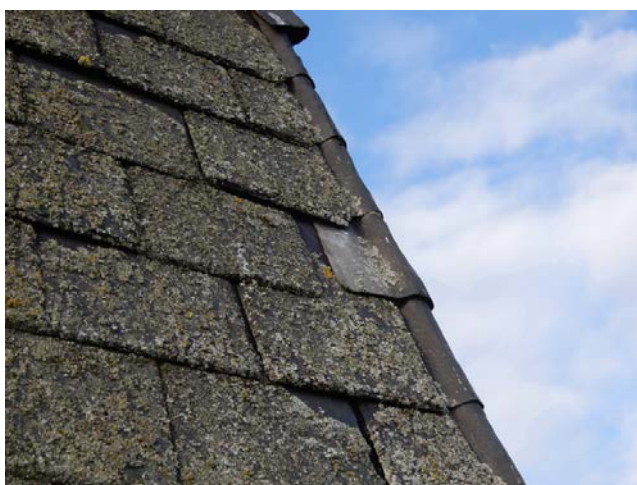
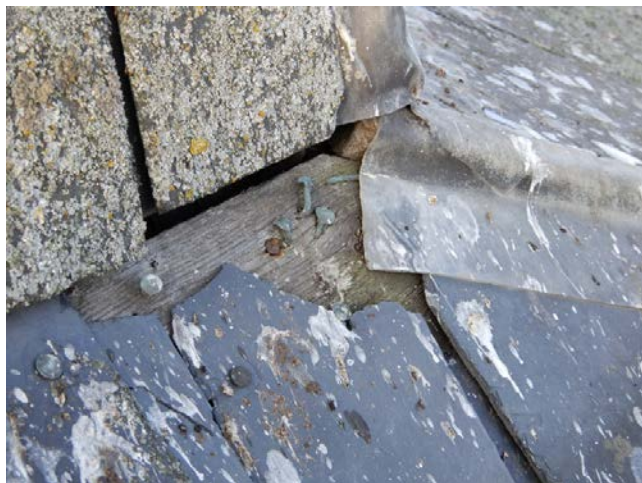
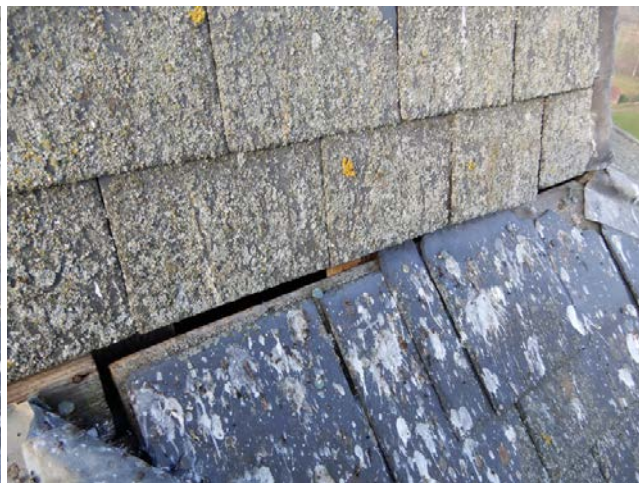
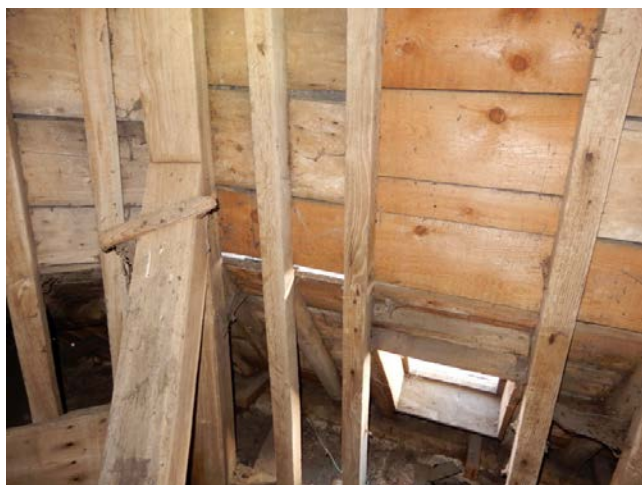
- Ter hoogte van de insnoering van de torenspits (schoot) zijn verschillende loden slabben en leien afgevallen (*figuren 10, 11, 12, 13, 14, 18 en 19*), zie ook fig 3. De dakbedekking is hierdoor niet overal meer (water- en wind)dicht, waardoor mogelijks waterinfiltraties kunnen optreden. Het herstellen en dichten van de dakbedekking (op korte termijn) is aangewezen.

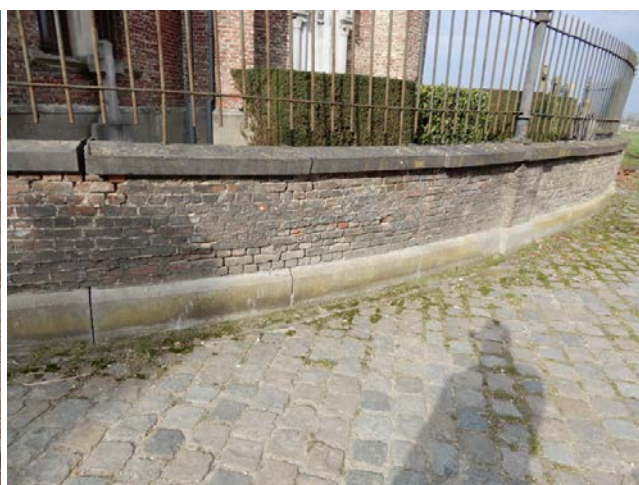
Figuur 204

- De kerkhofmuur en het metalen smeedwerk aan de zuid- en zuidoostzijde van de kerk (straatkant) vertoont een scheefstand naar de straatzijde toe. Aan de onderzijde van de kerkhofmuur kan lokaal vorstschade worden vastgesteld, meer naar boven toe is vooral het voegwerk sterk uitgelopen ten gevolge van waterinspijlingen via de brede voegen tussen de dekstenen (*figuren 204, 205 en 206*), zie fig. 16.

**Fig. 16** Degradatie van metsel- en voegwerk t.g.v. waterinspijlingen en vorst-dooi-cycli

- Ook aan de kerkhofmuur dienen de nodige metselwerkherstellingen te worden uitgevoerd. Daarnaast is het aangewezen om de natuurstenen dekstenen opnieuw vast te zetten en de open voegen te dichten. In elk geval dienen waterinfiltraties van bovenaf zoveel mogelijk te worden vermeden.
