**BEHEERSPLAN PAROCHIEKERK SINT-MEDARDUS & - GILDARDUS  
ROSSEM  
2021-07-05**

## **BEHEERSPLAN ONROEREND ERFGOED**

**Parochiekerk Sint-Medardus & -Gildardus (ID:40218)**  
**Rossemdorp**  
**1860 Meise - Wolvertem**

**Beheersplan opgemaakt door:**  
**Gantois Gisèle,**  
Architect MSc in Conservation  
Neerheide 21  
1730 Asse Ter Heide

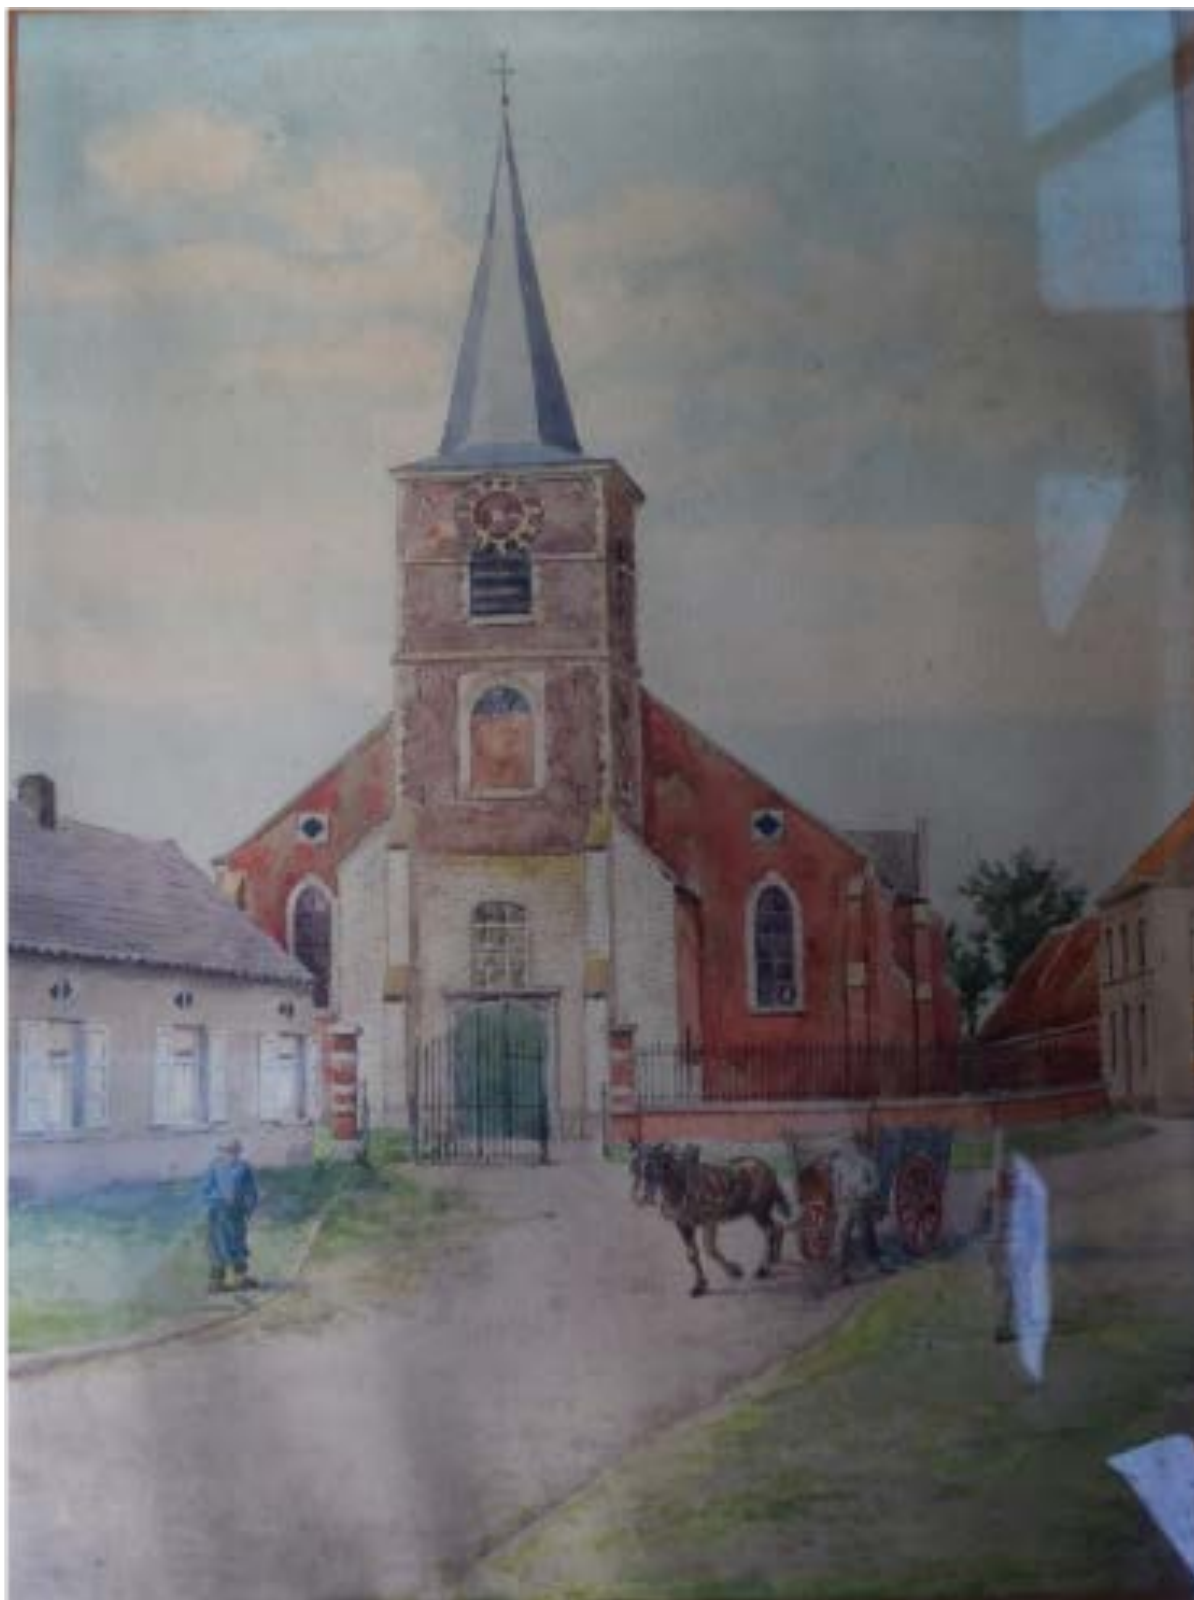
Fig. 5: Schilderij van het dorp en de parochiekerk van Rossem geschilderd door Van Loo uit Brussel tijdens de Tweede Wereldoorlog (Collectie G. De Bondt). De opening op de eerste verdieping is nog deels geopend.

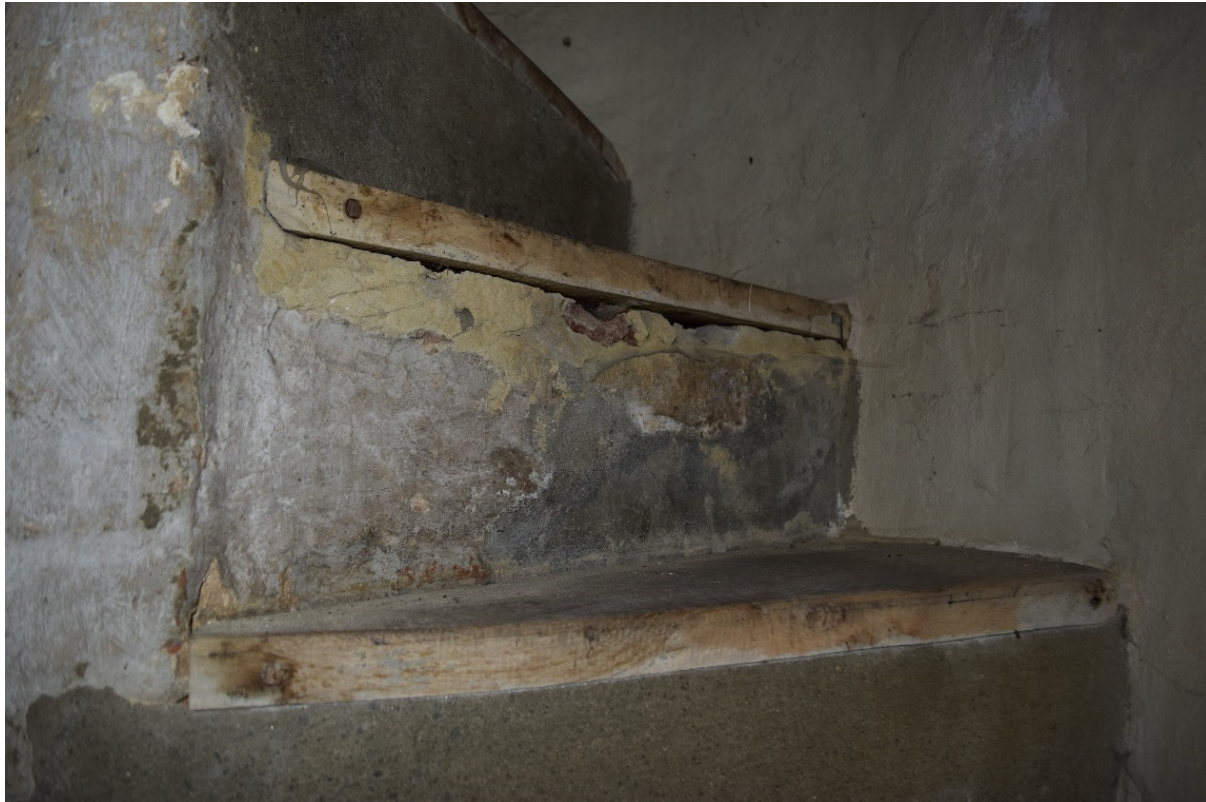
De spiltrap naar het doksaal dateert eveneens uit de oudste periode van de kerk en is een bakstenen trap met witte natuurstenen treden. De traptreden werden recent, vermoedelijk 20<sup>ste</sup> eeuw, voorzien van een houten trede en een cementering, die aangebracht werd op de historische trap.

Fig. 10: Gemetselde splitrapp naar het doksaal met natuurstenen treden en 20<sup>ste</sup> eeuwse aanpassingen (A.C.)

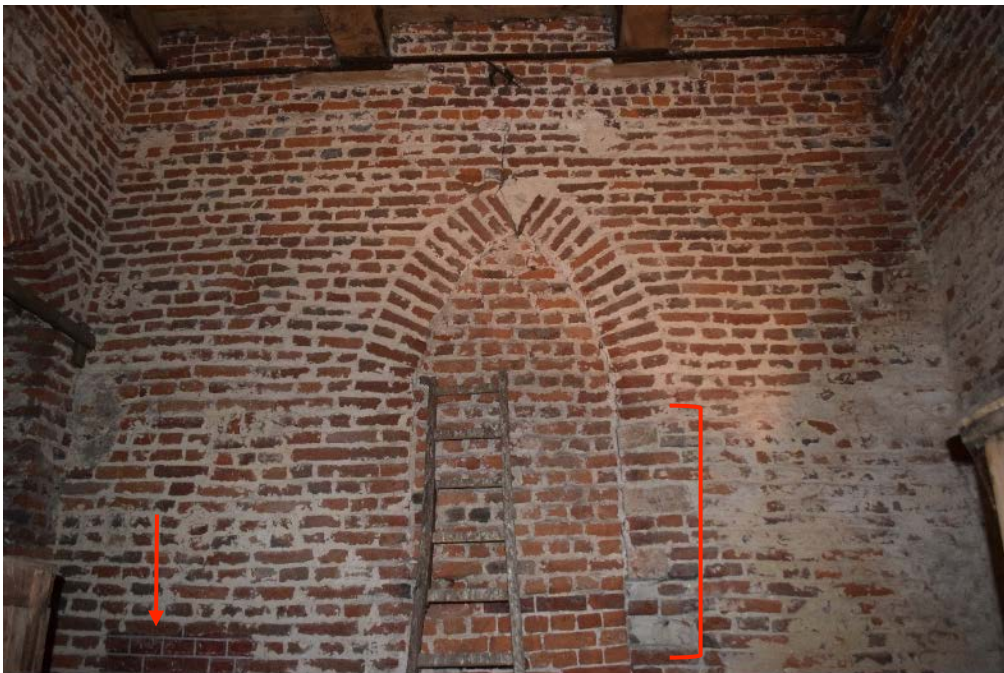
Fig. 14: Spitsboogvenster in de zuidelijke torenwand met vier bewaarde, witstenen negblokken; links ervan het testvlak baksteenimitatieschildering, sporen van vroegere balkenlaag

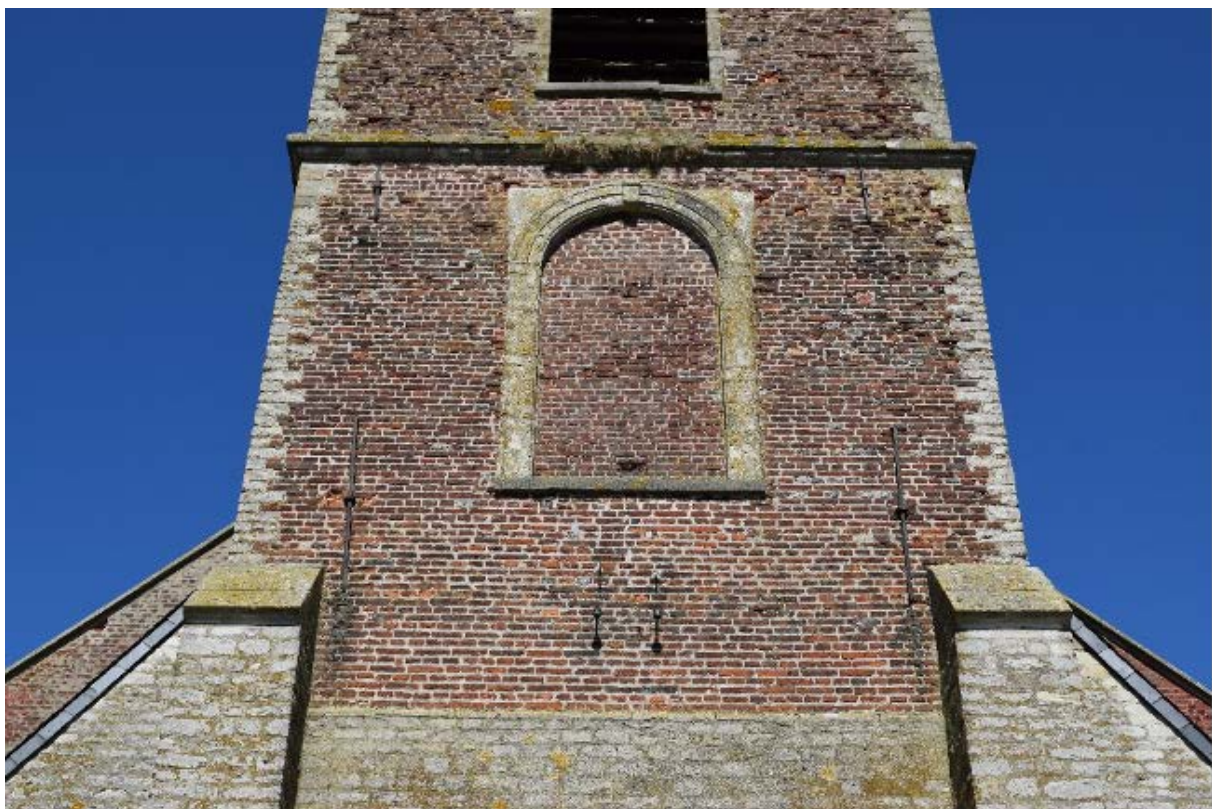
De westgevel van de kerk is voorzien van een in twee fasen dichtgemetselde vensteropening met geprofileerde, witstenen omlijsting met sluitsteen (Fig. 22 en Fig. 23). Op Fig. 5 is nog te zien hoe het bovenst gedeelte, ter hoogte van de boog, geopend was. Zoals hierboven reeds werd aangehaald bleven de oorspronkelijke spitsbogige galmgaten in dichtgemetselde versie in noord-, zuid- en oostwand bewaard.

Fig. 22: Westgevel van de kerk met centraal een in twee fasen dichtgemetselde vensteropening met 18<sup>de</sup>-eeuwse geprofileerde, witstenen omlijsting met sluitsteen

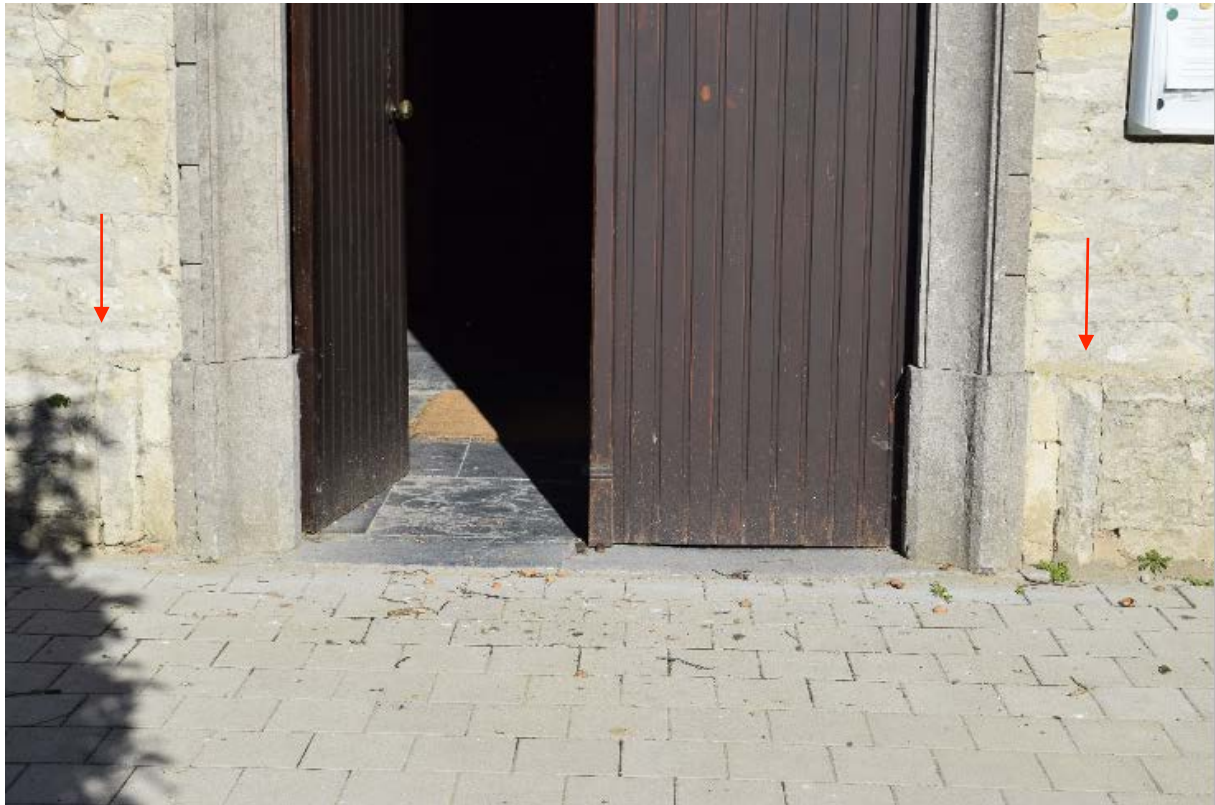
Fig. 28: Sporen van de oudere deuropening (voor de 18<sup>de</sup> eeuw)

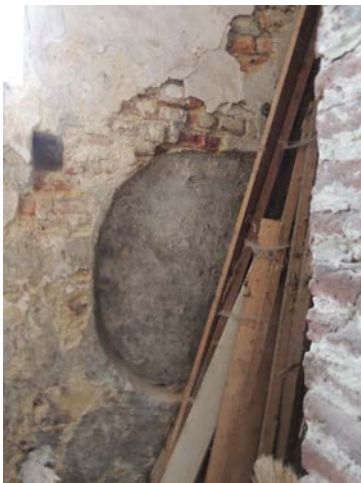
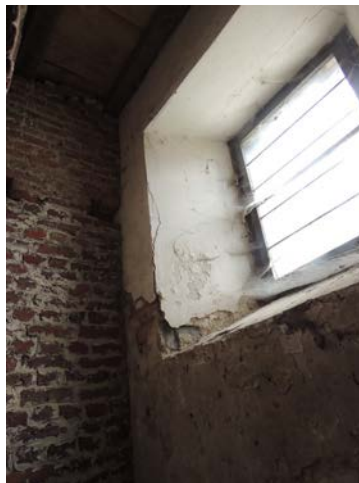
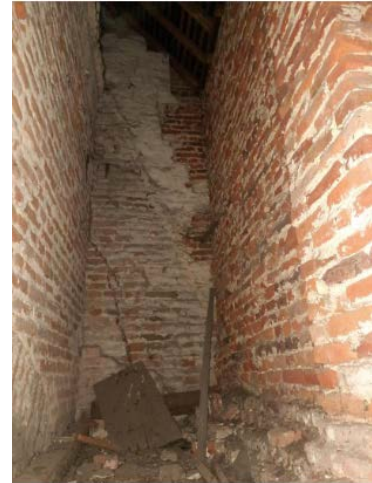
Achter de zuidelijke deur bevindt zich een spitsboogvormige opening die naar een kleine ruimte leidt. In de zuidelijke muur bevindt zich een ovaalvormige ondiepe uitsparing (Fig. 57) en een getralied venster. In de dichtgemetselde aansluiting met het schip loopt het pleisterwerk door (Fig. 58). Deze pleisterlaag dient verder onderzocht te worden. Boven het houten plafond (ter hoogte van nivo +1) is de aftekening te zien van een oudere dakhelling in de oostelijke wand (vroeger schip?) waarvan het onderste punt overeen komt met het horizontale bouwspoor in de zuidwand van de zuidvleugel en het bovenste punt aansluit bij een lijst in witsteen. Verder zien we eveneens een ontlastingsboog in de zuidgevel van de toren. De oostelijke wand van deze zuidelijke vleugel draagt duidelijke sporen van een witsellaag (Fig. 58bis). Gedetailleerder onderzoek is hier aangewezen.

Fig. 57: Zuidelijke vleugel thv de toren. Ondiepe ovaalvormige nis en en 58 en 58bis pleisterwerk doorlopend achter het invulmetselwerk. (Fig. 58bis: L. de Theux)

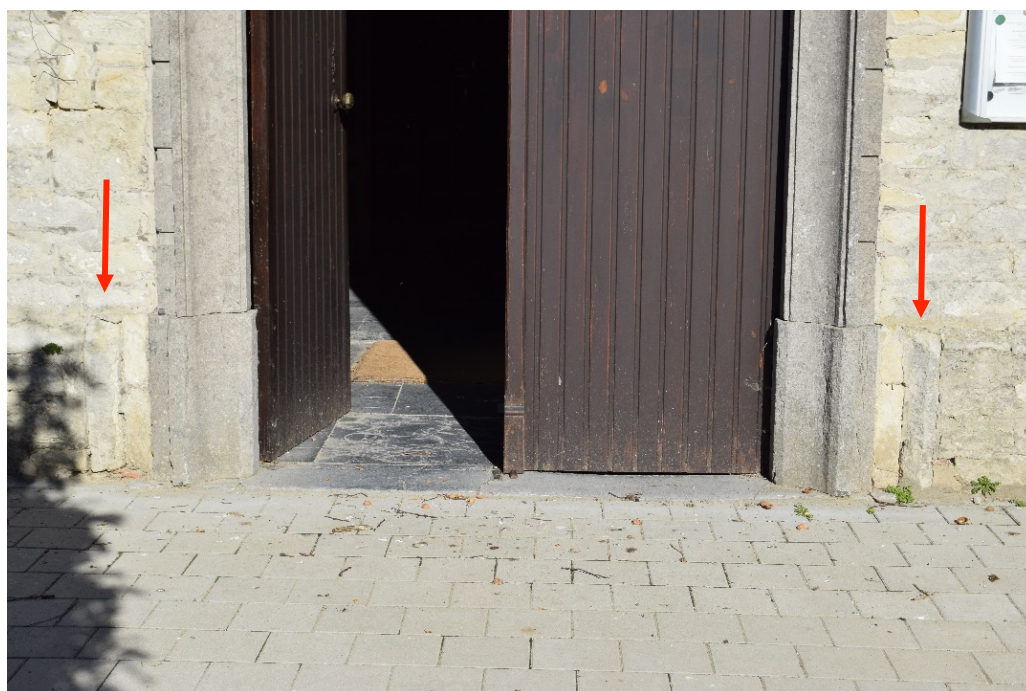
Fig. 66: Sporen van een oudere deuropening

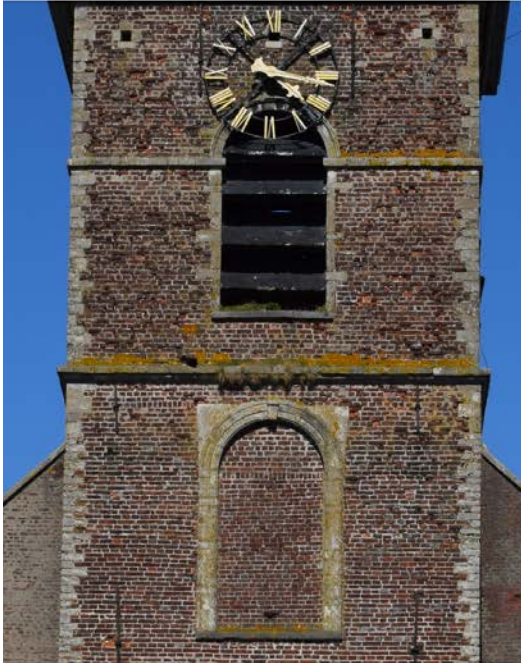
Er werden ook werken uitgevoerd aan de vensteropening onder de galmborden (Fig. 67).<sup>42</sup> Het bestaande metselwerk in de vensteropening werd opgehoogd (zie naad in het metselwerk), de natuurstenen omlijsting werd gereinigd en het pleisterwerk in het interieur werd hersteld. De dichtgemetselde vensteropeningen in de zijgevels van de toren vertonen sporen van uitgebroken negblokken.

Fig. 67: Torenuurwerk, de galmborden en dichtgemetselde vensteropening (W)

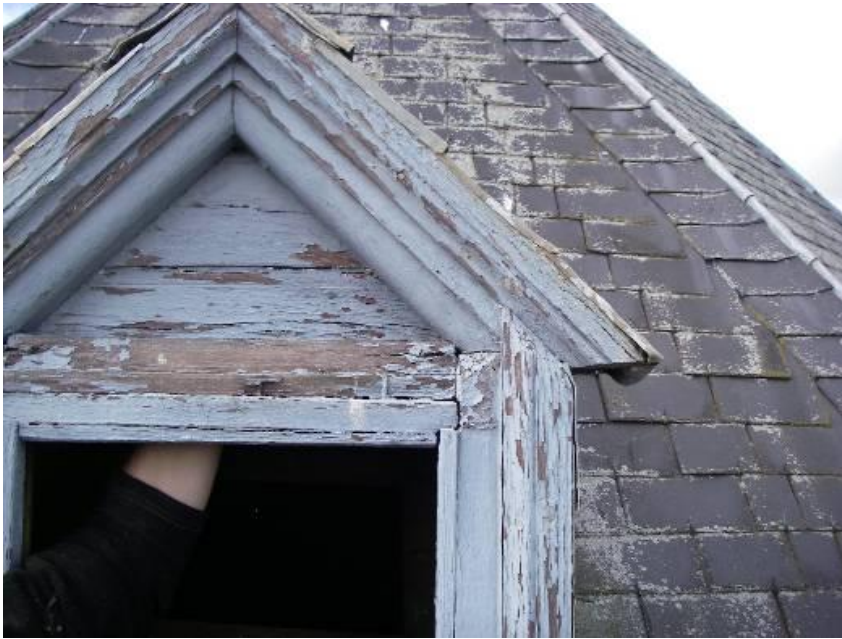
De dakkapel in het oostelijke dakvlak van het koor is structureel in goede staat. De leien, de zinken kilgoten en de loden aansluitingen zijn licht verweerd. De vernageling van het zink komt los. De verflagen van het buitenschrijnwerk bladderen af.

Fig. 121: Dakkapel (MW)

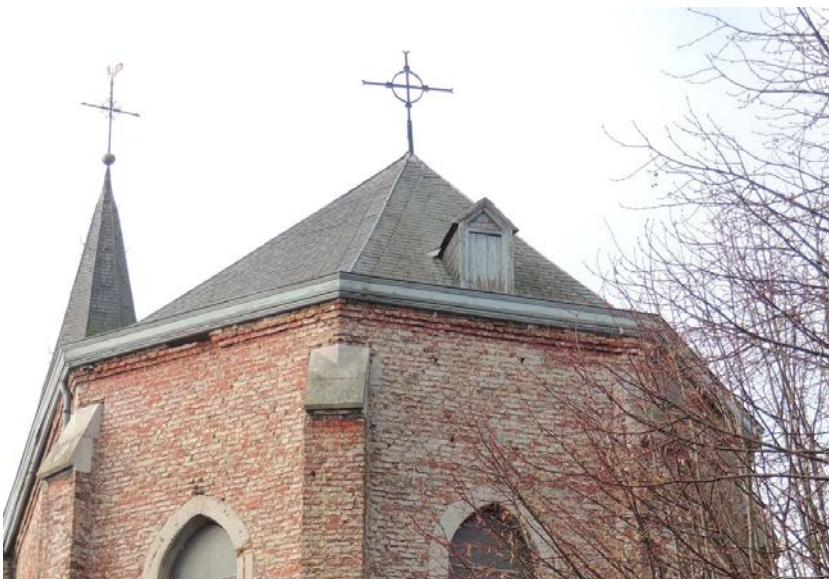
Het torenkruis met torenhaan werd van op afstand bekeken middels foto's vanwege het ontbreken van ladderhaken voor een torenklim. Voor zover controleerbaar is het kruis licht roestig. De loden muts en de pijnappel zijn licht verweerd.

Het kruis ter hoogte van het koor zit goed in de verf en de loden muts is in goede staat.

Fig. 122: Torenkruis met torenhaan en kruis op het koor

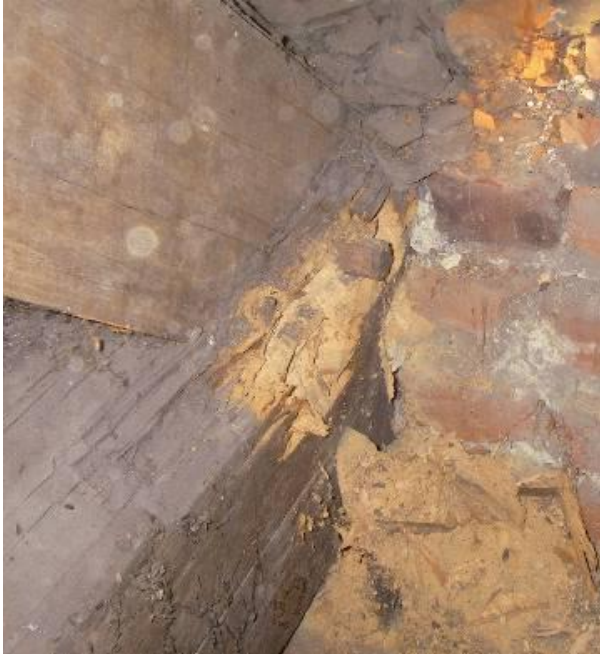
De genummerde spanten van hoofdbeuk en koor (I, III, IV, II) bestaan uit eikenhouten spantbenen met naaldhouten trekbalken. De eikenhouten spantbenen zijn structureel nog in goede staat. De naaldhouten trekbalken zijn in matige tot slechte staat. De naaldhouten trekbalken zijn ernstig aangetast door huisboktor. De huisboktor tast enkel naaldhout aan; het eikenhout is niet aangetast. Vermoedelijk is de huisboktor niet meer actief, maar de trekbalken zijn zodanig aangetast dat de sectie gezond hout zeer gering is. Ter hoogte van de pen- en gatverbindingen tussen de trekbalken en

de spantbenen is de naaldhouten trekbalke zodanig aangetast dat de verbinding niet meer voldoet. Verder structureel onderzoek van de draagkracht van de trekbalke is aan te raden.

Fig. 126: 2<sup>de</sup> spant, te tellen vanaf oost: zuidelijke oplegging; ernstig aangetaste pen- en gatverbinding (MW)

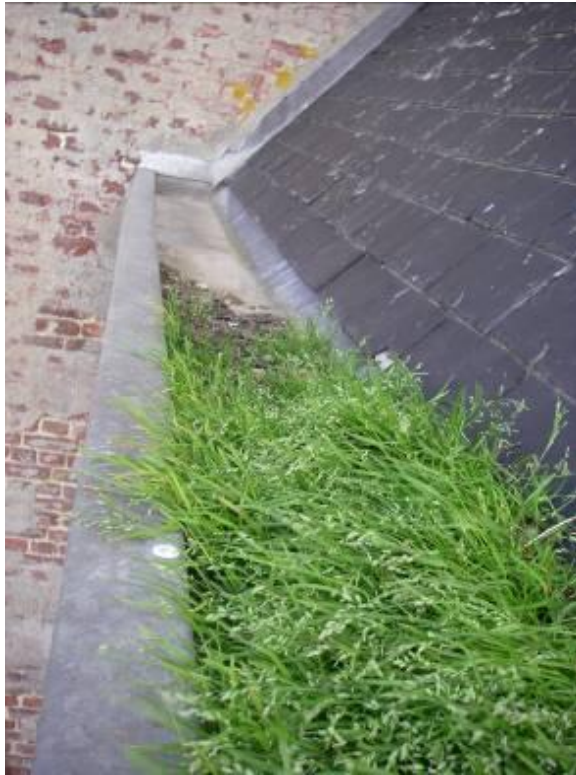
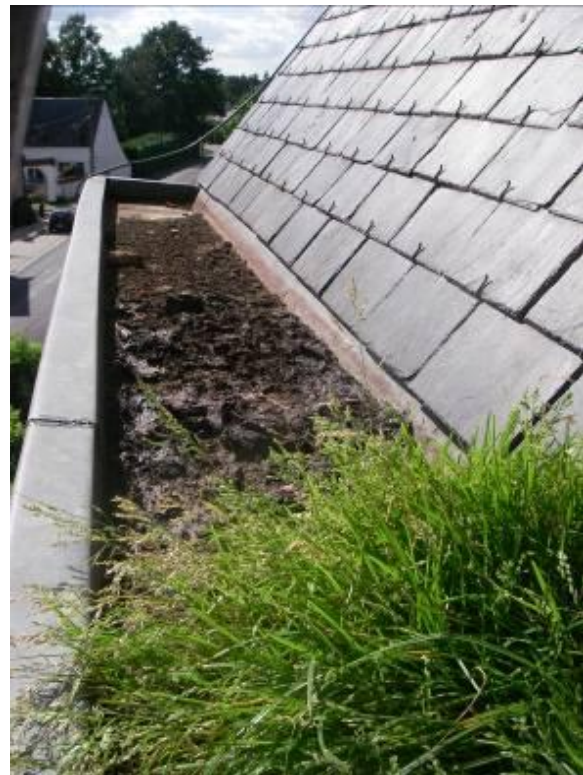
Fig. 128 en 129 (MW)

De bakgoten zijn in redelijke staat. Het zink vertoont lichte sporen van putcorrosie.

Het hout van de bakgoten is in goede staat, maar de verflagen bladderen af en zijn schraal. De goten zijn ernstig bevuild en begroeid met planten.

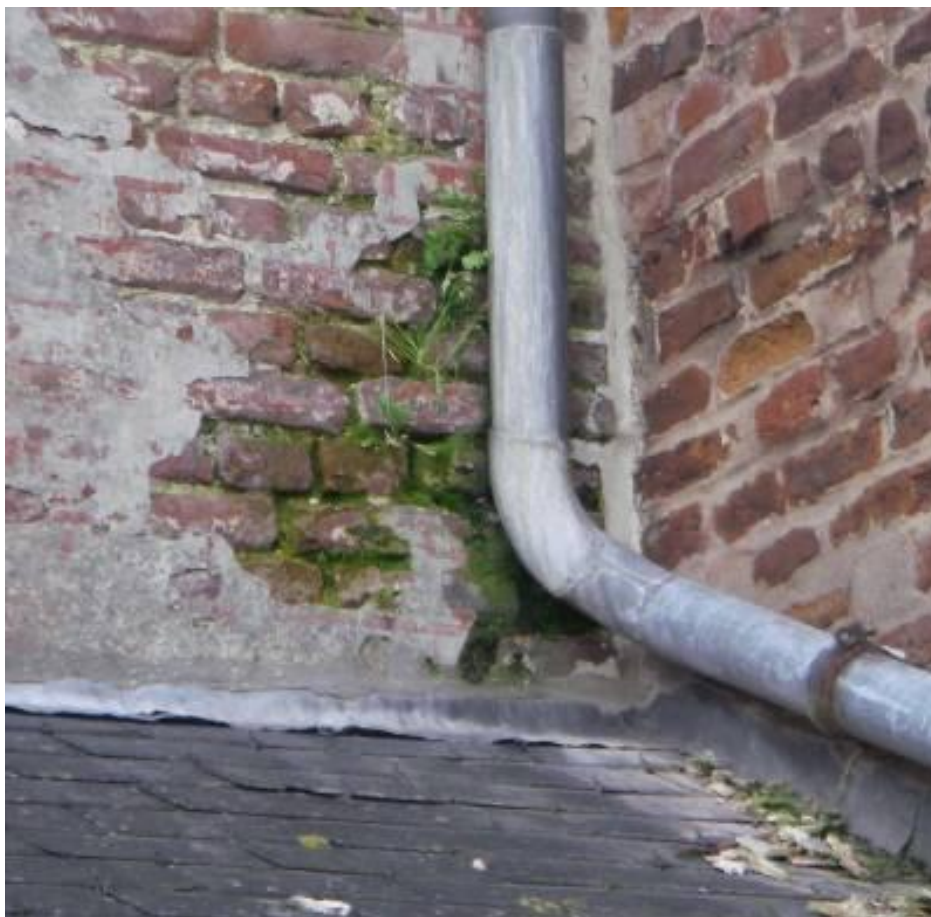
De zinken afvoer, bevestigd op de westelijke gevel van de noordelijke zijbeuk, is verweerd en lekt. Hierdoor is het muurwerk op de westelijke gevel nat en begroeid met planten en algen (Fig. 130).

Fig. 130: De zinken afvoer, bevestigd op de westelijke gevel van de noordelijke zijbeuk, is verweerd en lekt. Hierdoor is het muurwerk op de westelijke gevel nat en begroeid met planten en algen (MW)

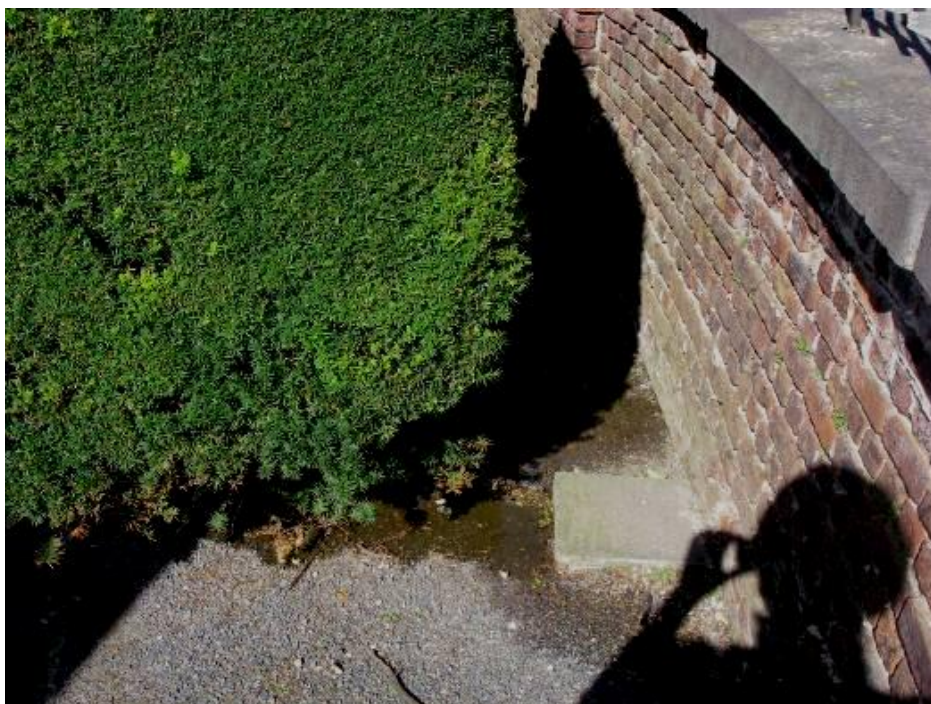
Fig. 131 (MW)

De afvoer van de oostelijke hanggoot van de sacristie leidt het regenwater via een gootje naar een afvoerput ten zuidoosten van de sacristie. Deze afvoer is niet voldoende open om het regenwater te slikken en zo komt een grote hoeveelheid regenwater tot tegen de ommuring. Als gevolg verweert het baksteenmetselwerk versneld (Fig. 131).

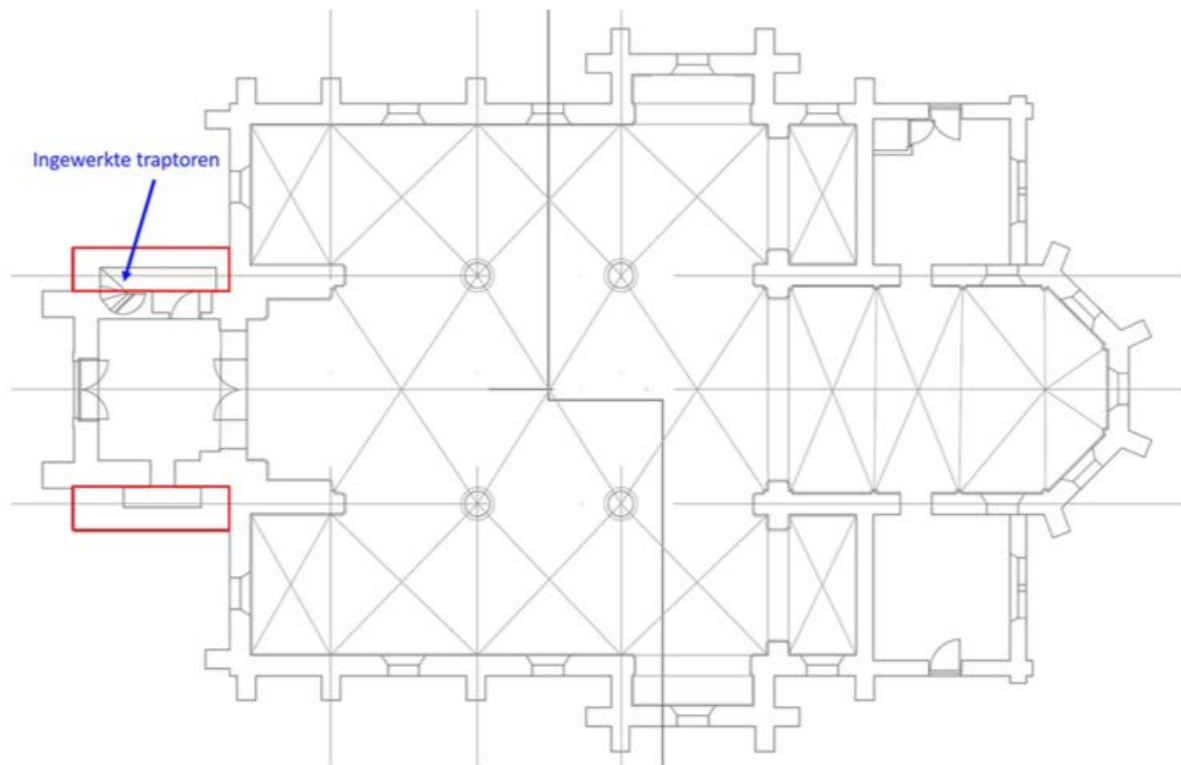
Ter hoogte van de begane grond wordt de toren aan noord- en zuidzijde geflankeerd door een kleine uitbouw. Aan de noordzijde bevindt zich de traptoren, aan de zuidzijde een stockage ruimte. Hierbij dient te worden opgemerkt dat de torentrap deels verwerkt/ingetrapt zit in de torenmuur. De torenmuur heeft in deze zone hierdoor een relatief slanke breedte (circa 20 cm). De lokale vernauwing van de gevel heeft evenwel niet geleid tot schade of scheurvorming in het metselwerk.

Fig. 133: Grondplan van de kerk met aanduiding van traptoren en noord- en zuidelijke aanbouw (Basistekening GG, bewerkt door TriConsult)

Boven de raamopening t.h.v. de bovenzijde van de 'traptoren' is een scheur aanwezig. De scheur is vermoedelijk te wijten aan een spanningsconcentratie in het metselwerk t.g.v. een verschil in stijfheid in de muur vanwege de plaatselijke vernauwing.

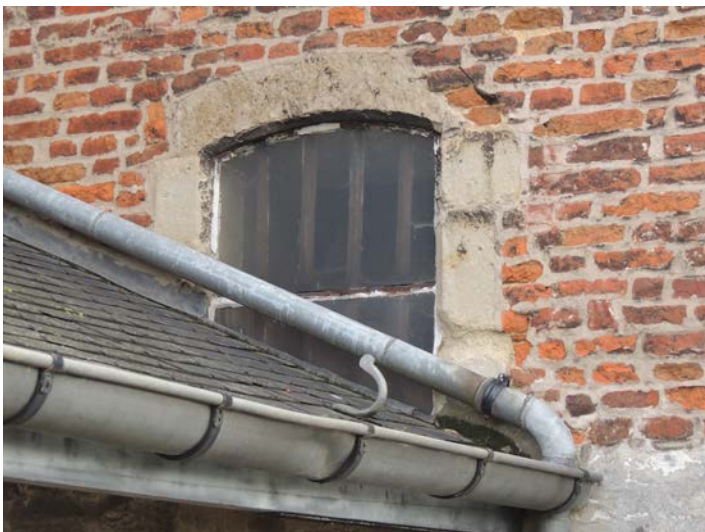
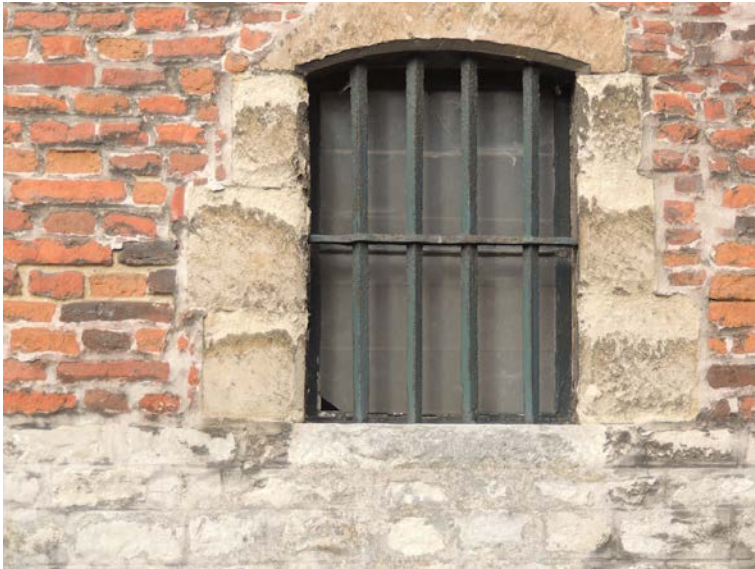
Het metaal in het schrijnwerk is ernstig roestig. De stopverf is ernstig verweerd.

Het houten buitenschrijnwerk is in slechte staat. De afwerklagen zijn schraal.

Fig. 138a: Raam in de noordelijke uitbouw van de toren – NIVO 0)

Fig. 138b: Raam in de zuidelijke uitbouw van de toren – NIVO 0)

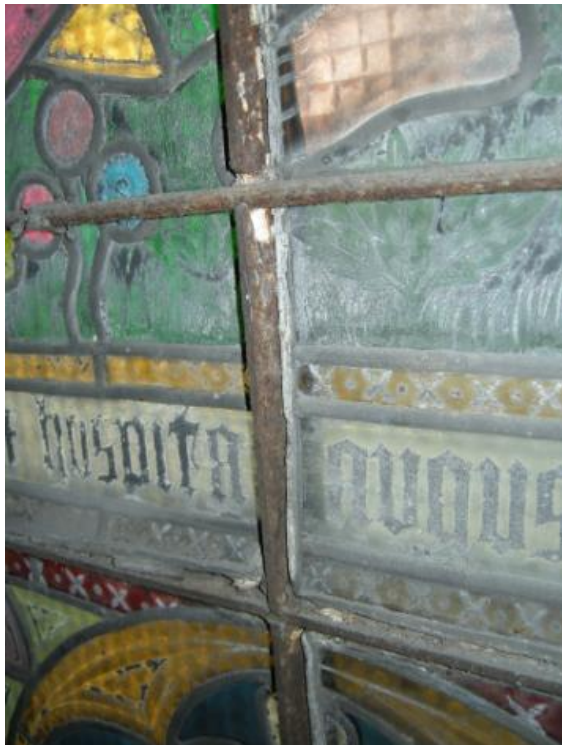
De glasramen zijn gevat in een stalen structuur met T-profielen en vastgezet met stopverf (krijt + lijnolie) die op vele plaatsen is uitgevallen. De panelen staan vooral aan de randen nogal bol. De bindroeden zijn nogal roestig en de bindloodjes komen op tal van plaatsen los.

De metalen onderdelen zijn roestig en de beglazing is bevuild en plaatselijk gebroken. Omwille van een slechte detaillering van de condens afvoer van de glas-in-lood beglazing, zijn er plaatselijk druipsporen onder de beglazing binnen in de kerk.

Fig. 145: de metalen onderdelen zijn roestig (MW)

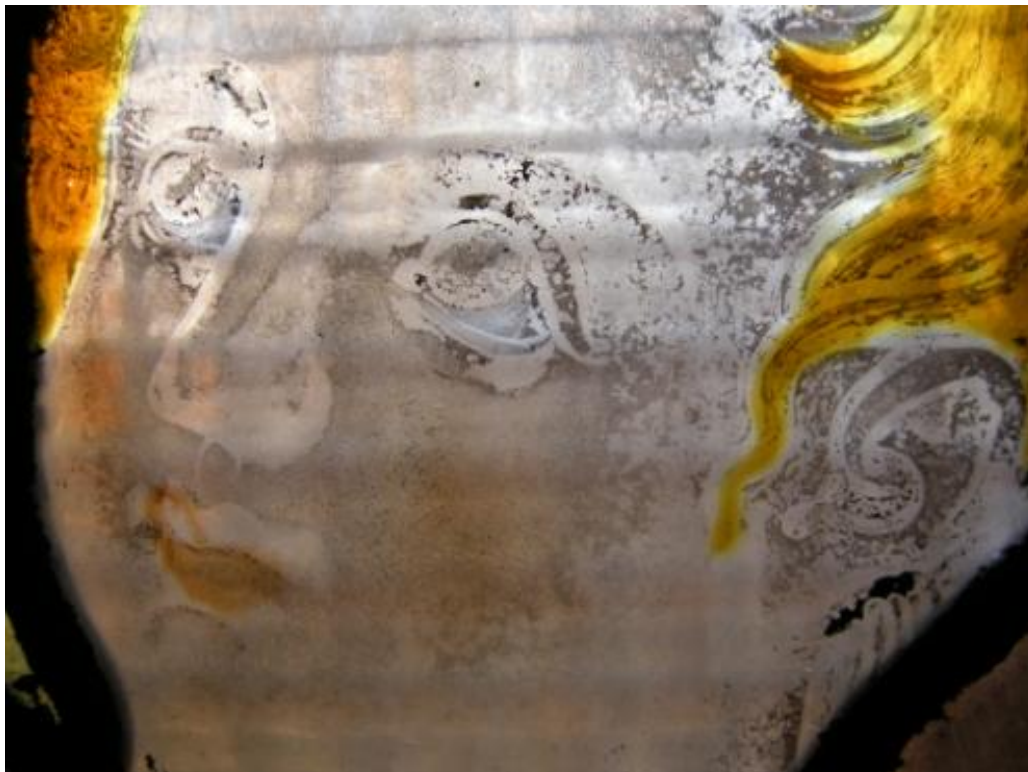
De glas-in-lood beglazing vertoont verwerking. De conditie van de glasverf van het glas-in-loodraam van de noordelijke kapel is in opmerkelijk betere staat dan bij het glasraam in de zuidelijke kapel (H. Familie). Bij dit glasraam is de glasverf op vele plaatsen verdwenen. Bij het gezicht van het Jezuskind is dit goed te merken. Hierdoor ontstaat een soort van negatiefffect. Het verdwijnen van de contourschildering (zwarte verf en meestal donker bruin) is het gevolg van een fout in het branden van de glasverf. Dat het fenomeen niet overal voorkomt is niet abnormaal. Historische procedés leverden namelijk geen constante kwaliteit. Vermits een oven slechts een beperkt laadvermogen heeft, werden glasramen in verschillende “ladingen” gebakken met alle mogelijke kwalitatieve gevolgen van dien. Het is een veel voorkomend probleem, vooral bij 19<sup>de</sup> en vroeg 20<sup>ste</sup> eeuwse glasramen. Bij het atelier Coucke, komt het vooral voor bij de glasramen van “vader” Samuel Coucke. De ramen uit het atelier van zijn zonen (ramen gesigneerd met J.E.T. Coucke), zijn doorgaans van betere kwaliteit. *(met dank aan Mevr. Carola Van den Wijngaert voor de schriftelijke toelichting).*

Fig. 146: Gezicht Jezuskind is sterk verveerd. (MW)

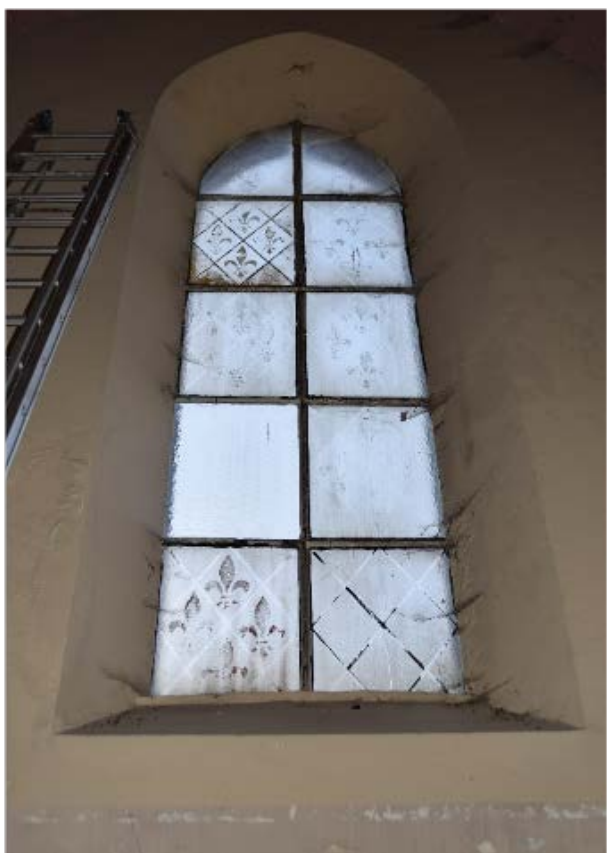
Fig. 148: Glasraam in de zijbeuk

Sterk aangetast (Fig. 148)

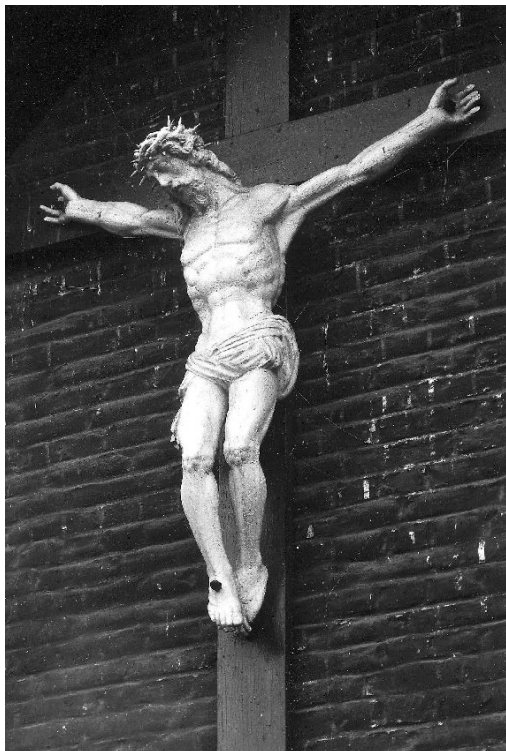
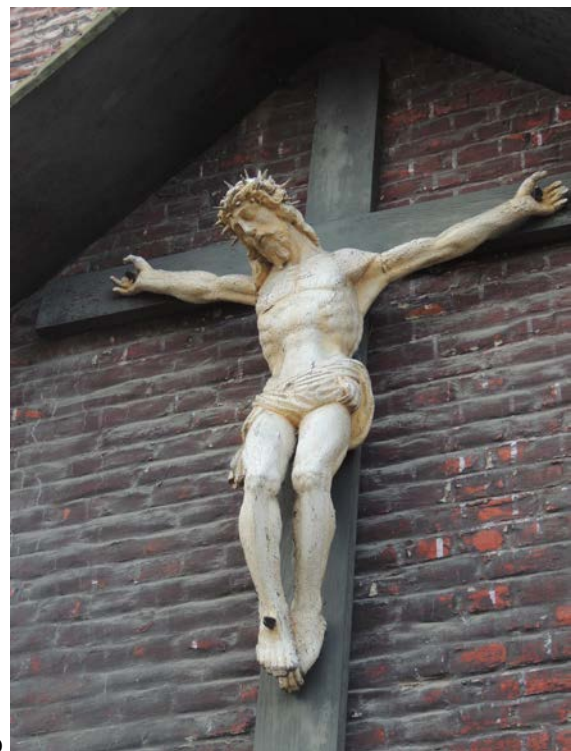
De afwerklagen op het beeld van Christus aan het kruis tegen de koorwand worden schraal. Enkele vingers zijn afgebroken en de metalen onderdelen zijn roestig. Bovenop het beeld is een vogelnest. Het zink van het afdakje is licht verweerd. De houten structuur is goed, maar de verflagen bladderen af en plaatselijk zijn er oppervlakkige inrottingen.

Figuur 149b: Beeld van Christus aan het kruis tegen de koorwand vandaag

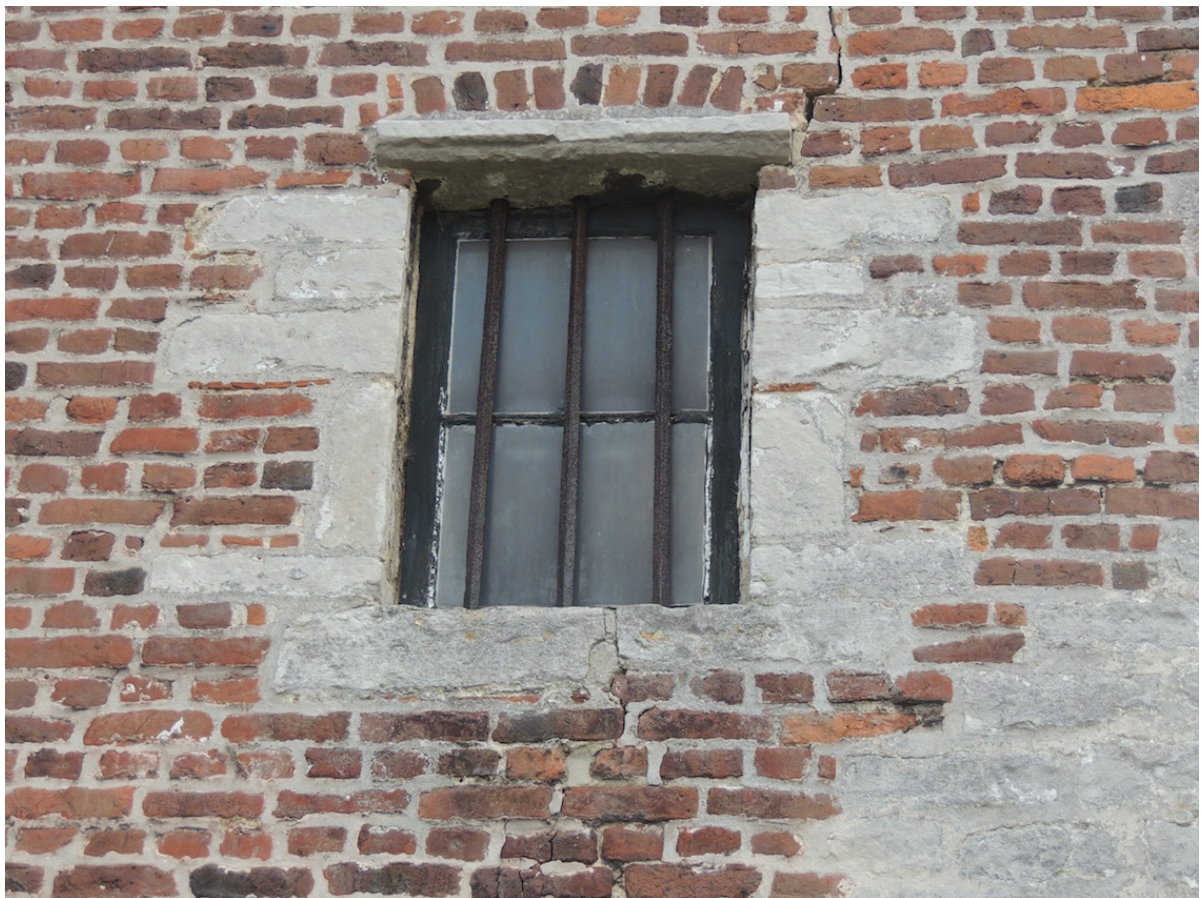
Fig. 151: Duivenijzer voor het raam in de traptoren (Noordgevel toren – NIVO +1)

De diefijzers voor de ramen van de sacristie en voor de ramen van de gelijkvloers en in de traptoren van de toren zijn roestig (Fig. 151).

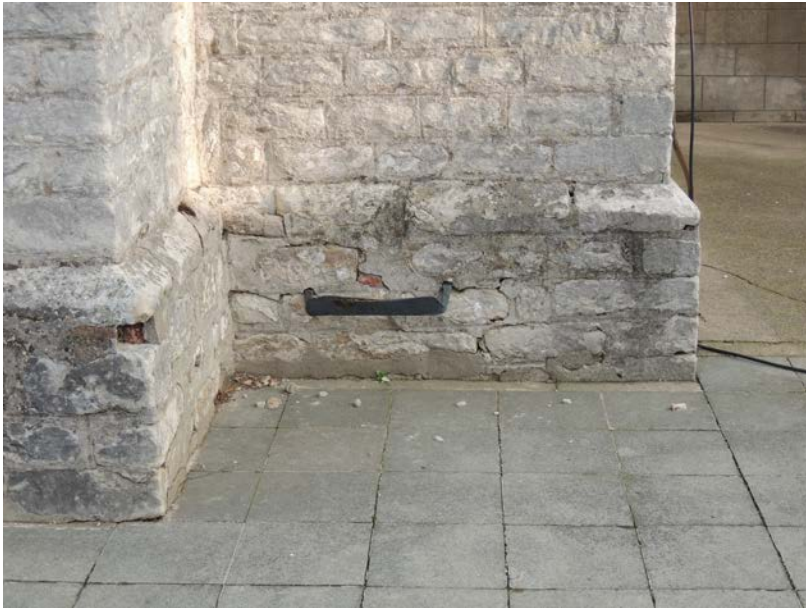
De schoenschraapijzers in de westgevel van de toren, rechts naast inkom, en naast de deur van de sacristie zijn roestig (Fig. 152).

Fig. 152: Schoenschraapijzer in de torengevel rechts van het westportaal

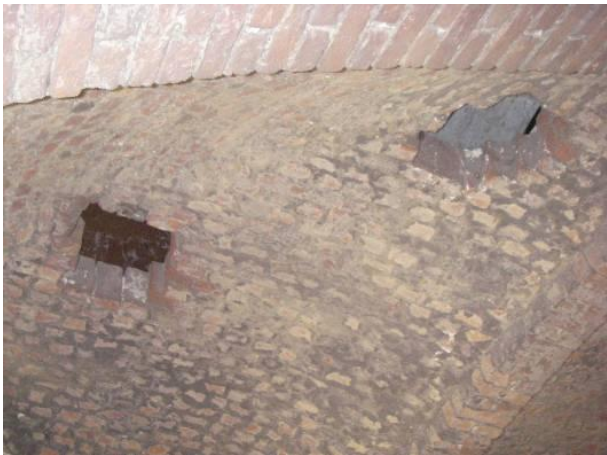
Fig. 155 (MW)

Toren - klokkentoren (niv. +3): In het bakstenen kruisribgewelf (dikte  $\pm 18$  cm) zijn verschillende openingen aanwezig (Fig. 144). Het is niet duidelijk waarom deze openingen werden gemaakt. De openingen in het gewelf hebben evenwel niet geleid tot stabiliteitsproblemen.

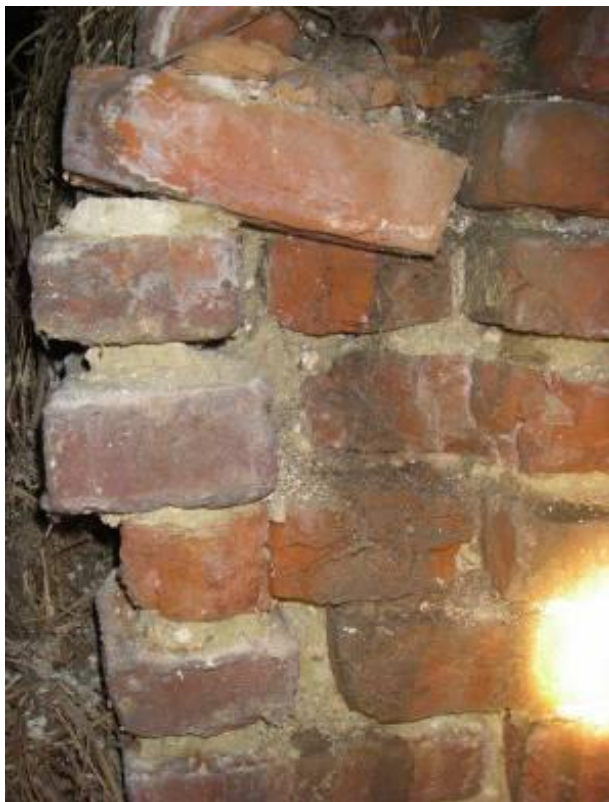
De oostelijke bakstenen binnenwand van de zolder van de zuidelijke zijbeuk vertoont verweerd voegwerk. Links bovenaan liggen bakstenen los (Fig. 157). Indien er bakstenen vallen, kunnen deze de onderliggende stucgewelven beschadigen.

Fig. 157: Loszittende bakstenen bovenaan (MW)

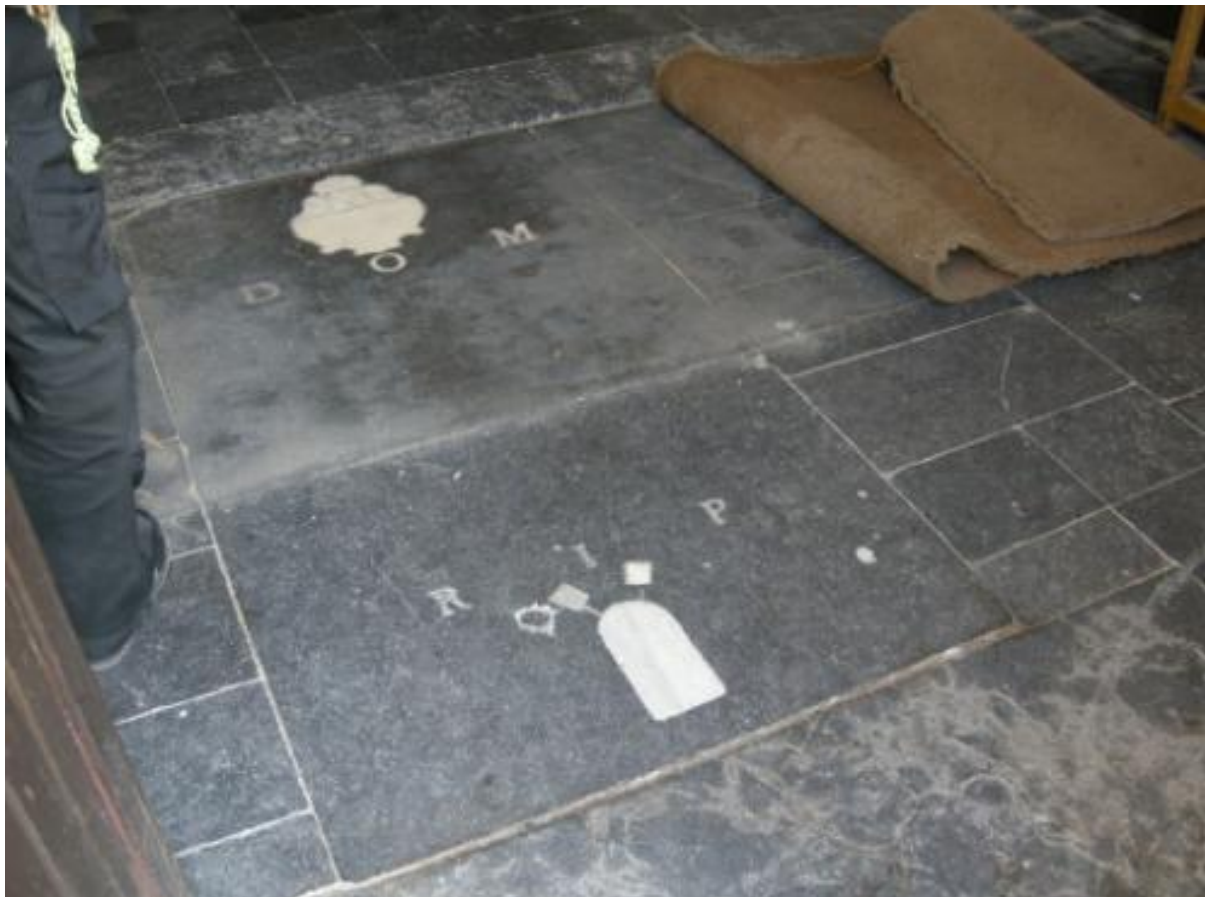
Fig.160: (MW)

Het westelijk exemplaar aan de buitendeur vertoont het meeste slijtage en schade door stylolieten (Fig. 160). Langs deze stylolieten is er ook wat vochtdoorslag uit de ondergrond. Rondom de steen ontbreekt er verspreid een beetje voegwerk.

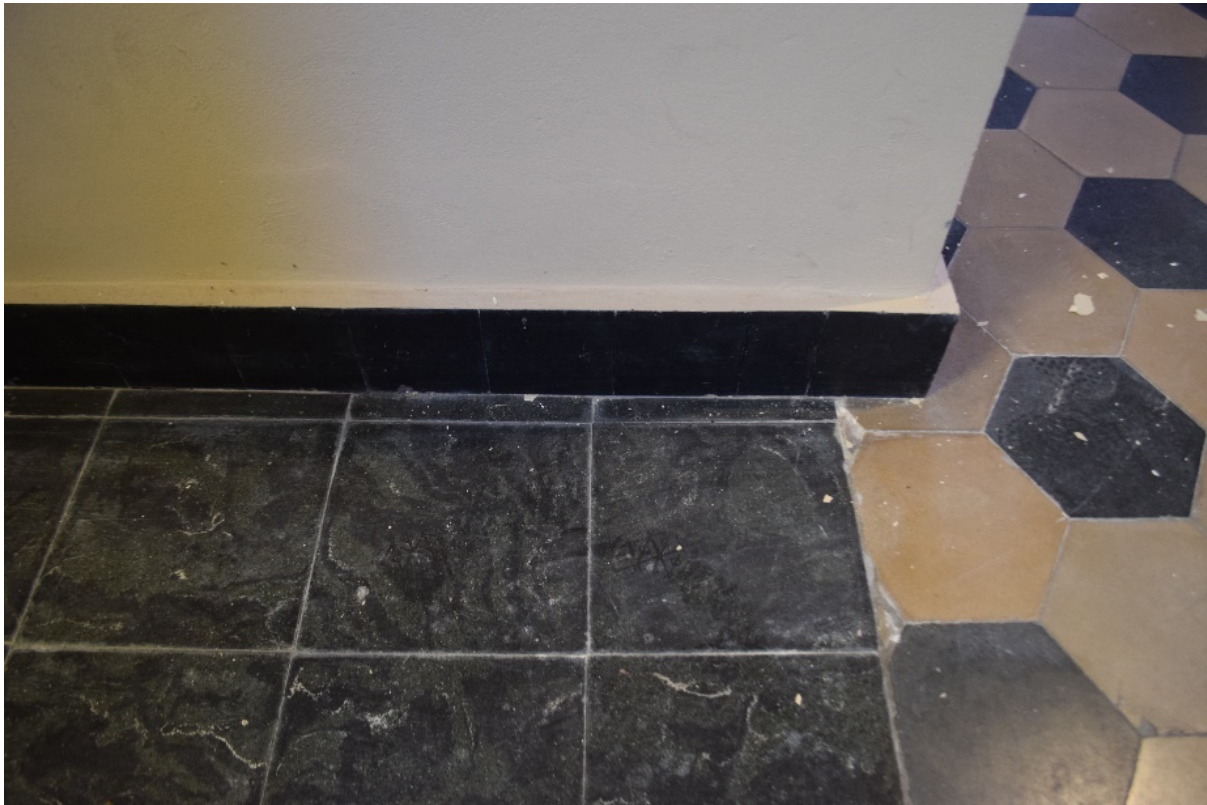
Voor de volledigheid van het overzicht vermelden we hier eveneens de vloer achteraan in het schip, in de zuidelijke zijkapel. Deze vloer is niet origineel en is uitgevoerd met vierkante tegels uit blauwe hardsteen en donkere marmerachtige kalksteen. Er is lichte schade ter hoogte van de randen. Er zijn wat sporen van vochtdoorslag.

Fig. 161: Nieuwe tegelvloer in de zuidwestelijke zijkapel
