**BEHEERSPLAN PAROCHIEKERK SINT-MEDARDUS & - GILDARDUS  
ROSSEM  
2021-07-05**

## **BEHEERSPLAN ONROEREND ERFGOED**

**Parochiekerk Sint-Medardus & -Gildardus (ID:40218)**  
**Rossemdorp**  
**1860 Meise - Wolvertem**

**Beheersplan opgemaakt door:**  
**Gantois Gisèle,**  
Architect MSc in Conservation  
Neerheide 21  
1730 Asse Ter Heide

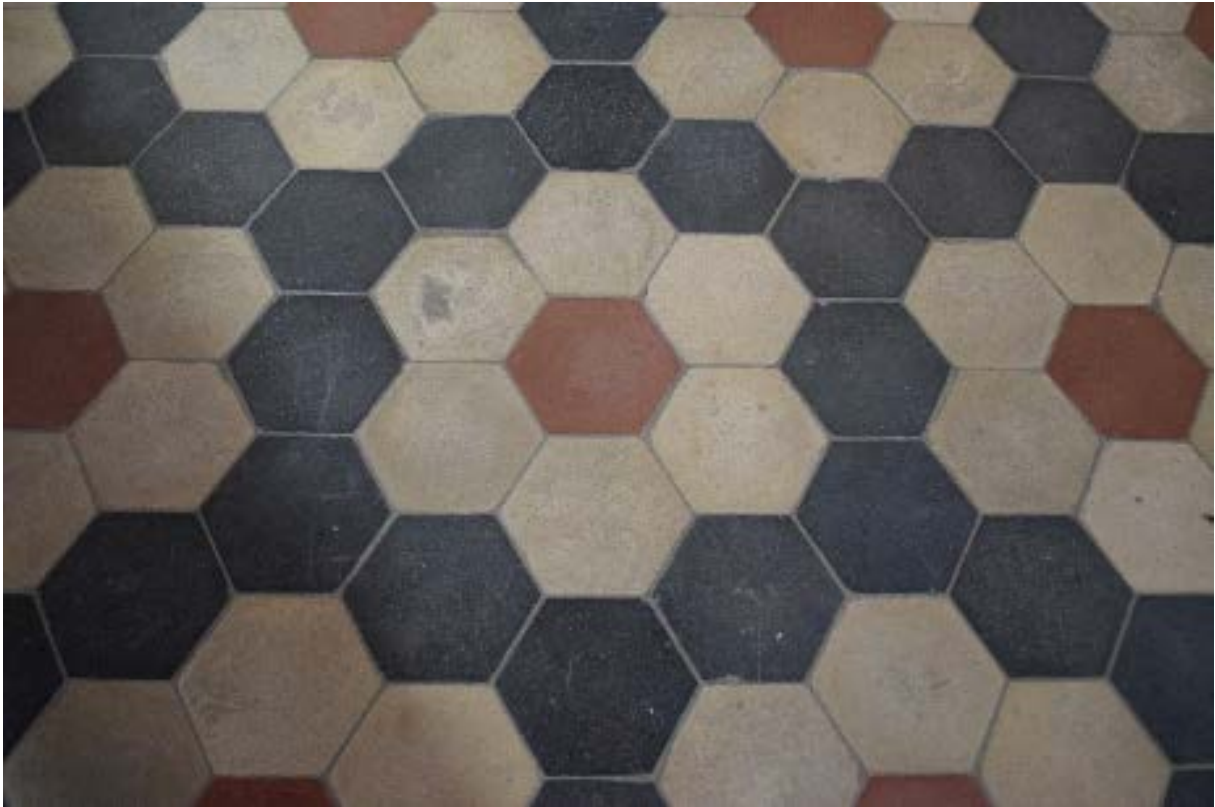
De vloer van het koor is opgebouwd uit zeshoekige tegels in drie kleuren. Deze vloer behoort tot het originele interieur ontworpen door Hansotte. Er zijn enkele tegels die gebroken zijn, maar nog goed vastliggen. Plaatselijk zijn er roestsporen, mogelijk veroorzaakt door wijwatervaten. In aansluiting met de westelijke dorpel zijn er opvullingen uitgevoerd met zwart geschilderde cement. Bij de andere dorpel zijn er wel kleine, op maat gesneden cementtegels gebruikt. Langs de randen zijn de tegels vervuld met cementsluiers. In aansluiting met het hoofdaltaar is er een lichte verzakking van de vloer. De dorpels in donkere marmerachtige kalksteen verkeren in goede staat. Ze vertonen enkel lichte stootschade. Ze zijn plaatselijk vervuld met lijm en verf.

Fig. 162: Tegelvloer uit 1874 in het koor

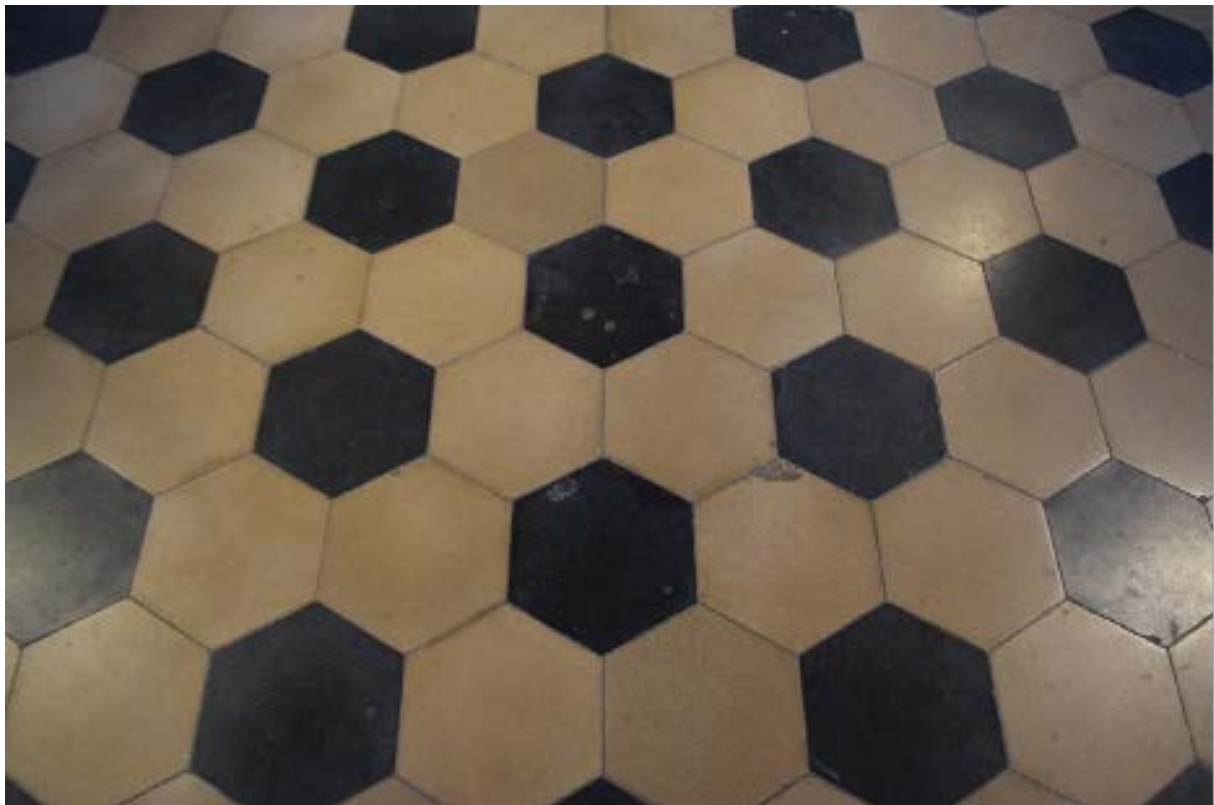
De vloeren van het voorste deel van het schip en de transepten zijn uitgevoerd met zeshoekige cementtegels. Er zijn nogal wat tegels die vooral aan de hoeken of aan de randen een afschildering vertonen (fig. 163). Plaatselijk ontbreekt er wat voegwerk. Er zijn ook roestsporen, mogelijk van een doopvont of een metalen emmer.

Fig. 163: Tegelvloer uit 1874 in het schip

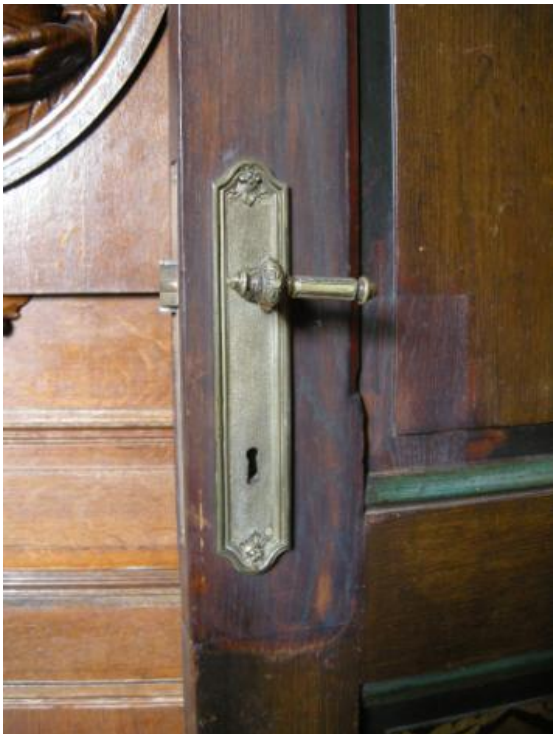
Voor wat betreft de deur naar de sacristie in de zuidelijke muur zijn er aan de westelijke zijde enkele uitvliegopeningen. Aan de noordelijk zijde is er nogal wat stootschade. Aan de kant van de sacristie is hij onbeschilderd. Ter hoogte van de deurkruk werden een nieuw stuk hout en een nieuw insteekslot

geplaatst. De kruk en krukplaat passen geenszins bij de neogotische vormgeving. Er is nogal veel stootschade aan de lijst. De beschildering aan de zijde van het koor verkeert in goede staat.

Fig. 165: De kruk is niet origineel (MW)

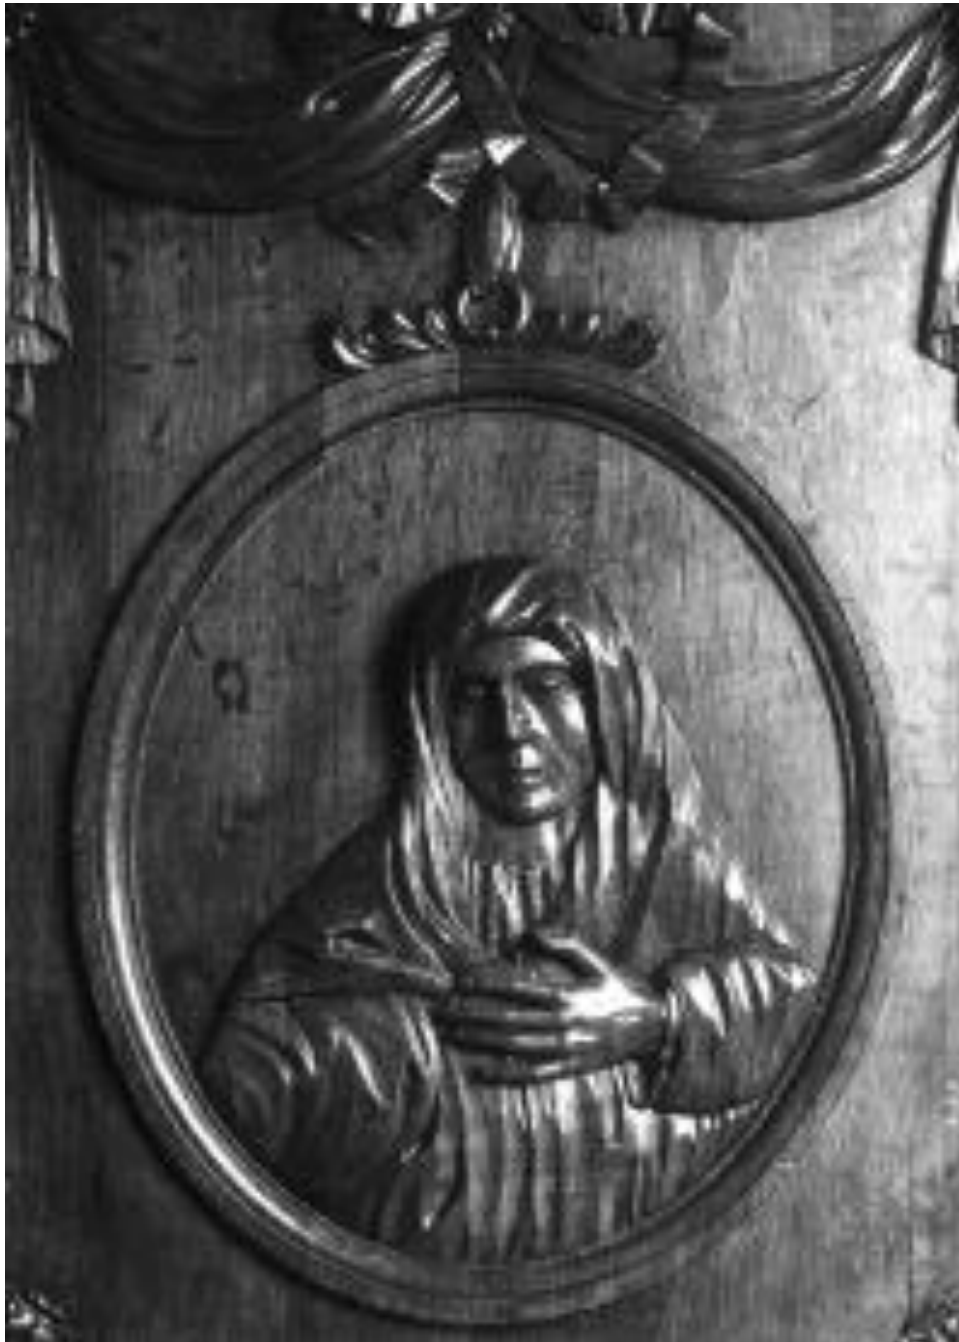
Deur met Medaillon met buste van O.-L.-Vrouw / M239608: Bij het openen stoot deze deur tegen de brandblusser. Deze deur heeft een oplegslot, maar de sleutel ontbreekt. Er werden een rolsluiting en een onaangepaste moderne deurgreep geplaatst.

Aan de binnenzijde zijn er enkele onderdelen toch aangetast door hout-etende insecten.

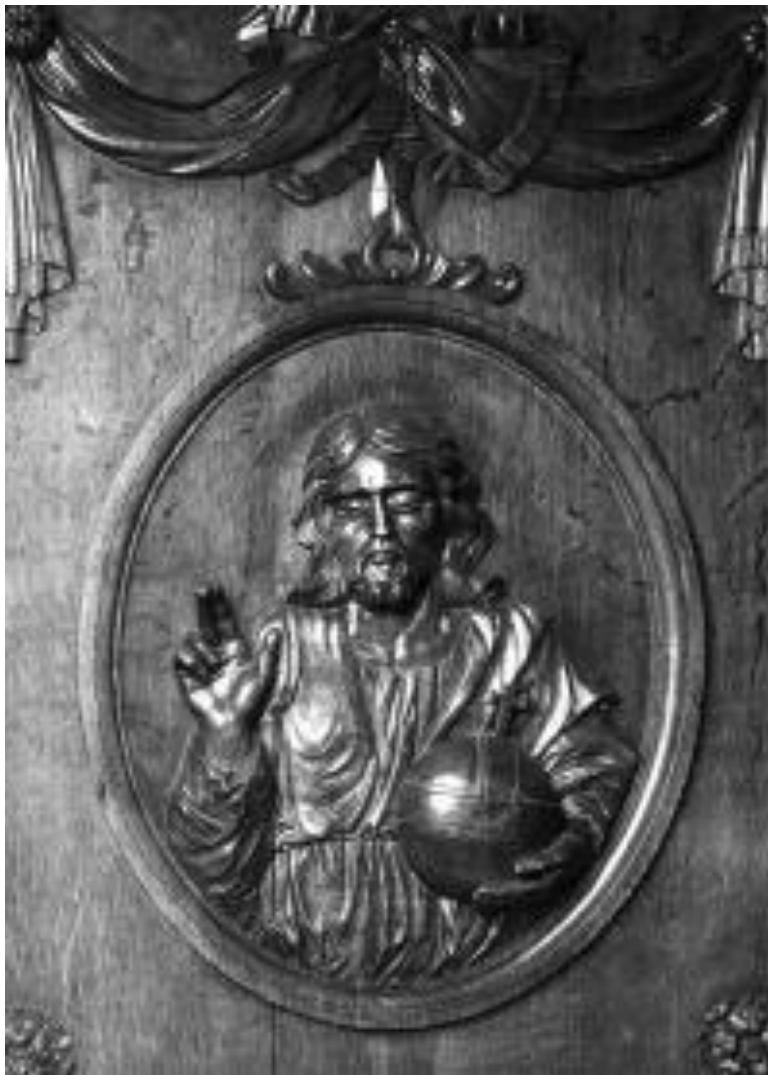
Deur met Medaillon met buste van Christus Zaligmaker / M239607: Deze is eveneens vervaardigd uit eikenhout. Aan de binnenzijde zijn er sporen van wormvraat. Er zijn enkele slordige herstellingen met siliconen uitgevoerd. Dit modern materiaal hoort niet thuis op of bij het herstel van historisch erfgoed. Er zijn enkele ijzertannaatvlekken. Deze zijn te wijten aan de combinatie van water, looizuur (tannine) in het eikenhout en het contact met ijzer. Hierdoor verkleurt het ijzer en wordt er ijzertannaat gevormd dat een donkere vlek in het hout veroorzaakt. Bovenaan zijn er enkele kripscheuren. De sleutelplaat is fraai ingewerkt in het hout en werd mee gevernist. De sleutel ontbreekt. Een recente handgreep past stilistisch niet in het geheel.

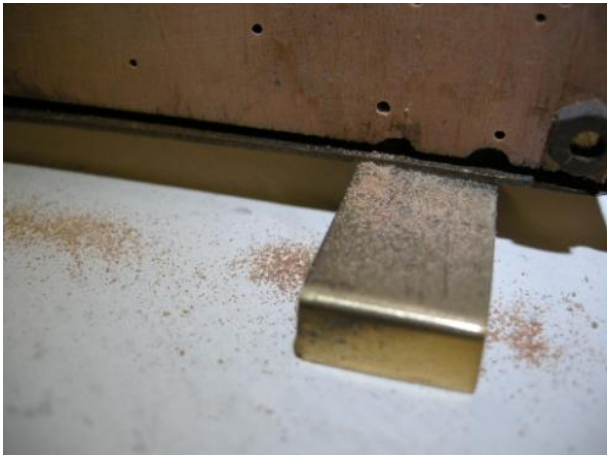
Figuur 169 (MW)

De altaartafel en kaarsenbank werden overschilderd met een witte olieverf. Plaatselijk zijn er druipsporen, omdat de verf erg dik is aangebracht. Aan de noordelijke zuiltjes bladdert er plaatselijk verf af. Hierdoor is zichtbaar dat ze uitgevoerd zijn in een witte natuursteen. Er werd gepatineerd rondom de ornamenten en de letters werden verguld met een bronzine. Het hout van een canonbord lijkt actief te zijn aangetast. Onderaan ligt er boormeel.

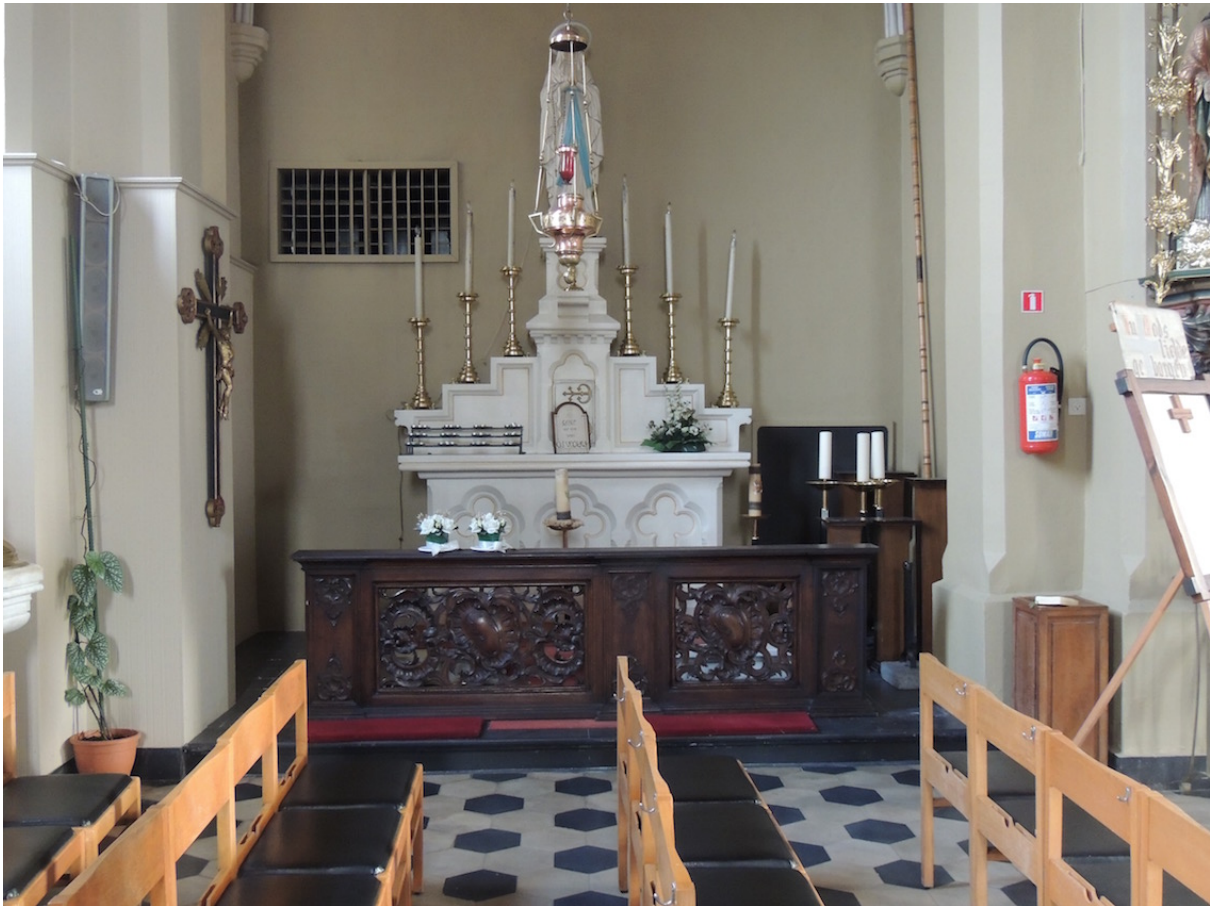
Structureel verkeert deze eikenhouten communiebank in goede staat. Het paneel aan de zuidelijke kant is doormidden gebarsten. Rondom de rocaille ontbreekt er een stukje uit de lijst. Verspreid zijn er onderaan enkele oude uitvliegopeningen. Er werden naalddhouten latjes geplaatst die mogelijk wel actief zijn aangetast. De bovenste, middelste rocaille werd vernieuwd. Er zijn wat oppervlakteschimmels aan de onderzijde van de bovenste kroonlijst. Mogelijk waren de rocailles destijds verguld. Momenteel is het hout ingestroken met een donkere afwerklaag. In de dieper gelegen stukken werd er met een bijna zwarte beschermklaag gepatineerd. Dit werd erg slordig gedaan en heeft bijzonder storende druijsporen veroorzaakt. De bovenste plank en de plintjes werden recent toegevoegd (machinaal geschaafd).

Fig. 174: (Deel van) een 18<sup>de</sup>-eeuwse communiebank in rococostijl in het noordelijke zijkoor

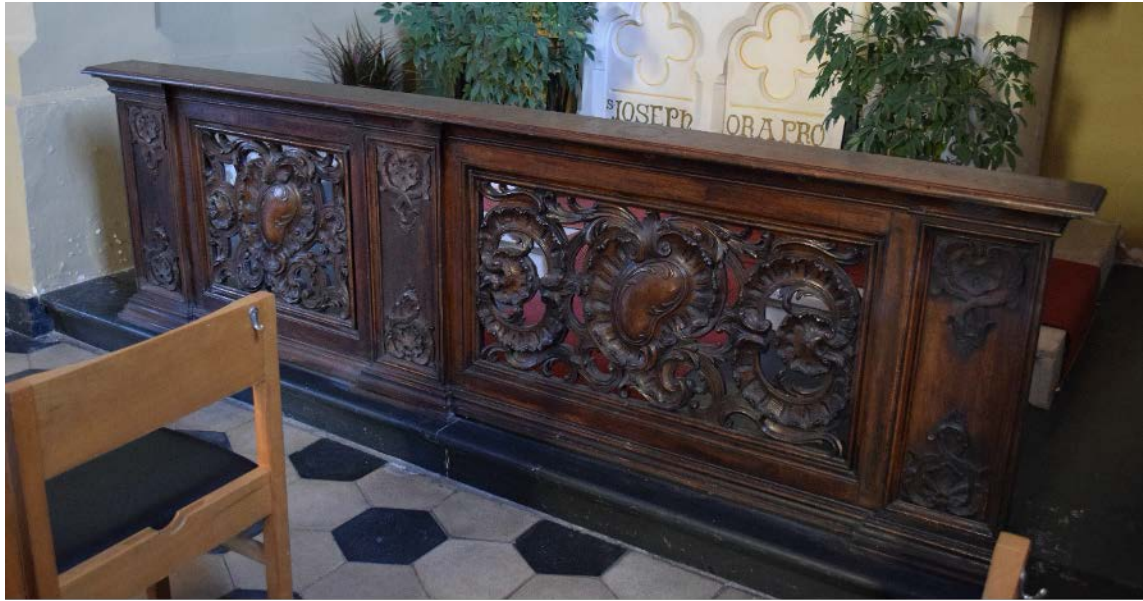
Dit meubel werd op dezelfde wijze ingestroken met donkere afwerkklagen als zijn pendant in de noordelijke kapel. Op de horizontale planken zijn er enkele vochtkringen. Aan de achterzijde zijn er wat oppervlakteschimmels.

Fig. 175: (Deel van) een 18<sup>de</sup>-eeuwse communiebank in rococostijl in het zuidelijk zijkoor

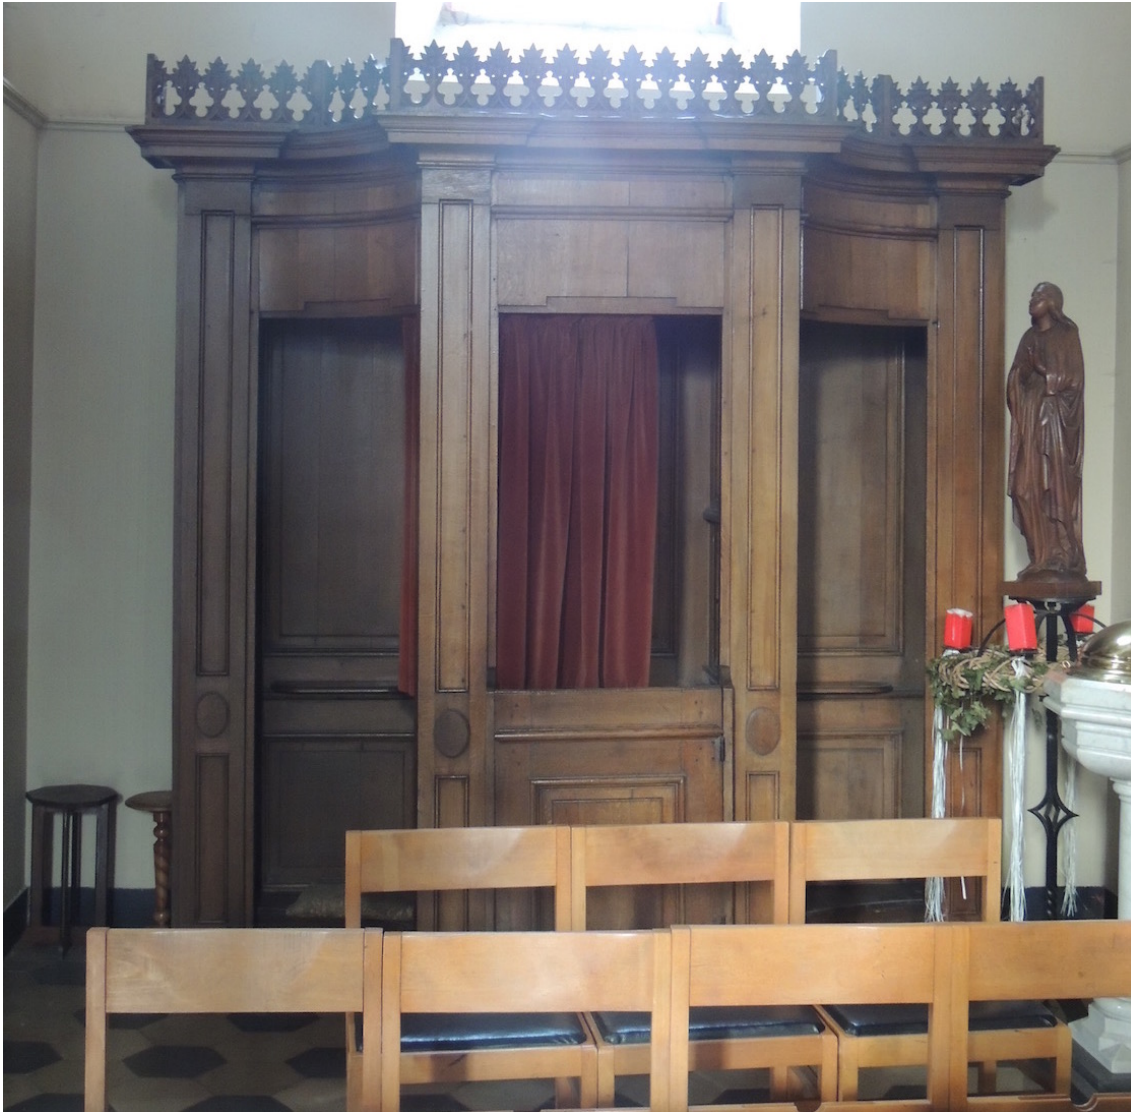
In de eikenhouten plint komen er enkele oude uitvliegopeningen van kleine klopkever voor. In de vloer zijn er een aantal openstaande naden waarbij de tand- en groefverbindingen loskomen en er sporen van vermolming zijn. Onderaan de oostelijke pijler is er schade door het gebruik van een spijker. In de panelen van de achterwanden zijn er enkele openstaande naden, maar alle lijstjes zitten goed op hun plaats. Op de bodem liggen er hoopjes boormeel, maar deze zijn afkomstig van een aantasting in het naaldhouten plafond dat dus mogelijk actief aangetast is. Ook de plankjes bovenop het plafond die de sierlijst steunen zijn aangetast. Onder de zitbank liggen de lijsten van de luikjes die rondom de spreekvensters zaten en die vervangen werden door schuifpanelen. Een schuifgeleider is mogelijk actief aangetast. Aan de oostelijke wand komen er op het hout oppervlakteschimmels voor. De westelijke pilaster is onderaan weggeschoven en bovenaan is er een spievormige naad ontstaan. Bovenaan de priesterterruimte zijn er enkele spinthoutstroken met oude uitvliegopeningen. Het voorste luikje van de priesterterruimte heeft een fraai grendeltje. Er zijn ook twee knieren (= type scharnier waarvan de vleugels in het hout zijn geplaatst en dus onzichtbaar zijn). De gehele biechtstoel werd vermoedelijk ingestreken met een vernis. De fluwelen gordijnen zijn sterk vervuild. Het gordijntje van de oostelijke biechtterruimte is afgefallen en ligt in de priesterterruimte.

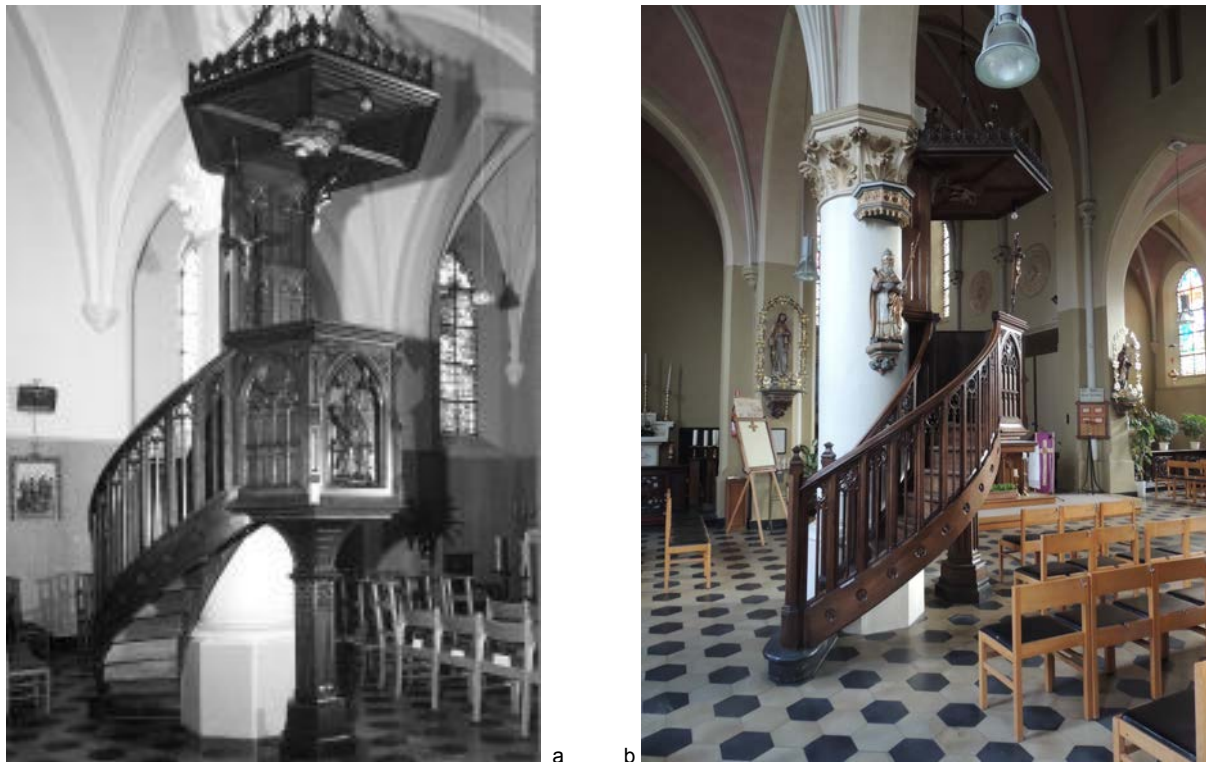
De onderste trede in blauwe hardsteen verkeert in goede staat. De eikenhouten trappen, trapboom, balustrade en trapeuning vertonen geen ernstige gebreken. De natuurstenen sokkel en de eikenhouten schacht staan goed vast. Er is een kleine hoeveelheid oppervlakteschimmel op de plint van de schacht en op enkele onderdelen van de kuip. Plaatselijk is deze laatste besmeurd met muurverf. Aan de binnenzijde van de kuip en aan de reliëfs op de buitenzijde zijn er enkele openstaande naden. Ter hoogte van de ornamenten en het beeldsnijwerk (oa Zegenende Christus Leraar) zijn er resten van gele boenwas blijven zitten. De achterwand (tegen de zuil) verkeert in goede staat. Op het deurtje zijn er plaatselijk sporen van oppervlakteschimmels. Het klankbord, de duif en de vergulde stralenbundels verkeren in goede staat. Het houten kruis verkeert in goede staat. Het corpus is vervaardigd uit gevernist messing. Deze vernis is plaatselijk weggesleten door een verkeerd onderhoud, waarna ook resten van poetsmiddel zijn achtergebleven.

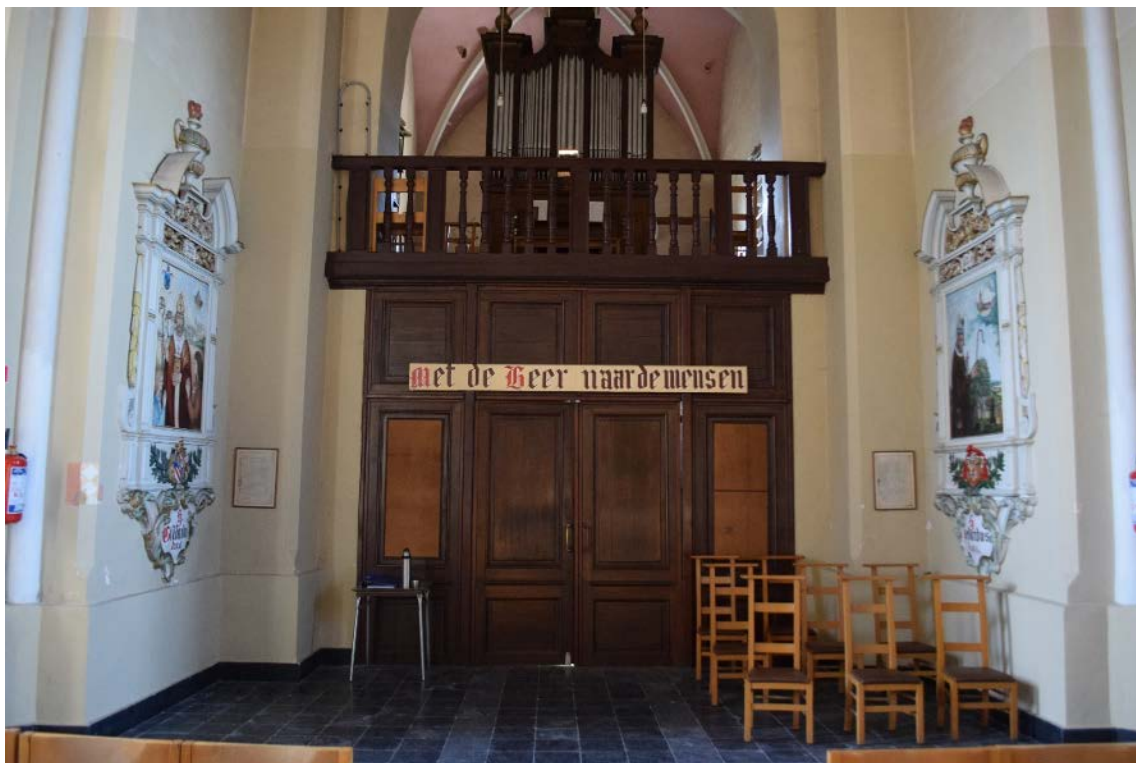
De 18<sup>de</sup>-eeuwse balustrade van het doksaal is uitgevoerd in eikenhout en werd bruin geschilderd. Er is lichte stootschade in de verf. Enkele balusters zijn licht beschadigd.

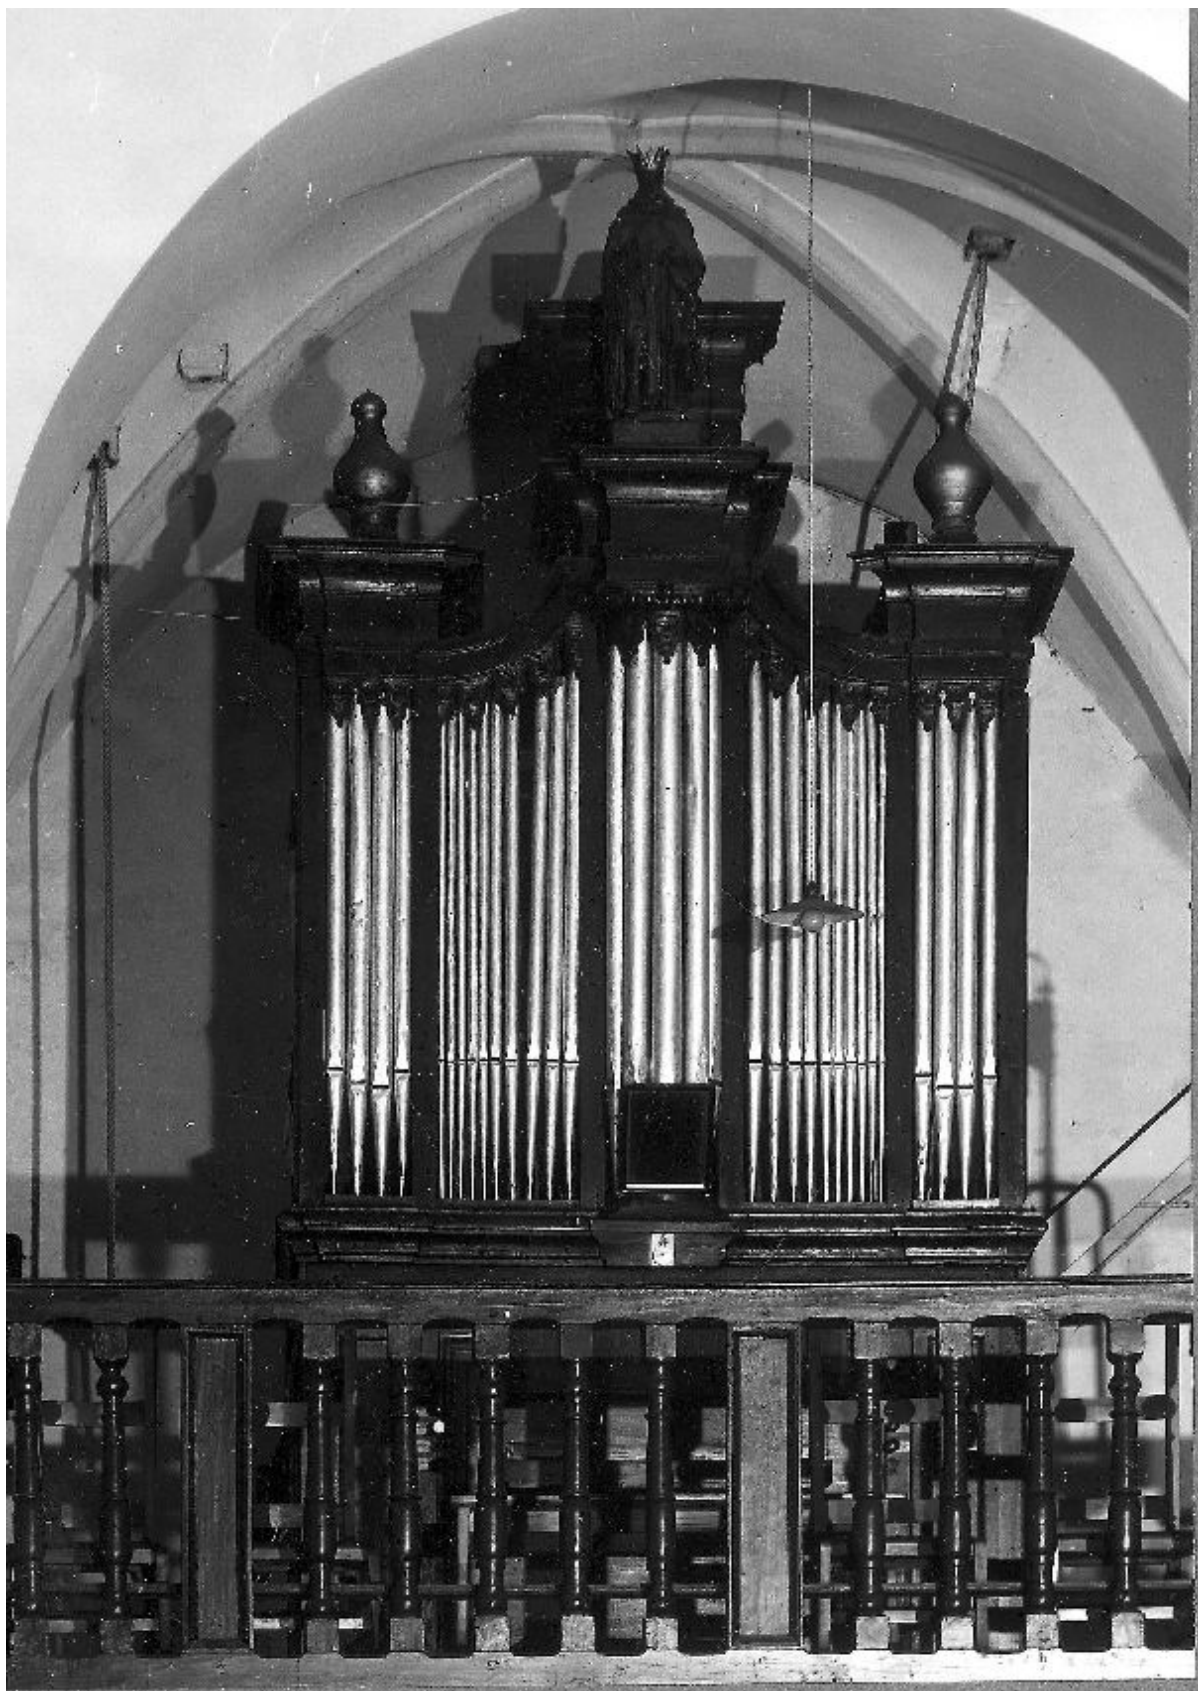
Het hout van de orgelkast werd beschilderd met een eik imitatie en nadien ingestreken met een vernis. Deze vernis heeft druijsporen veroorzaakt op o.a. de orgelpijpen. De vernis vertoont ook een schadebeeld dat crocodiling ofwel krokodillenhuid wordt genoemd. Het wordt veroorzaakt door het excessief krimpen van een vernislaag die samenwerkt in kleine eilandjes. Soms gebeurt dit zo sterk dat de onderliggende drager, structuur of laag vrijkomt. Het is typisch voor olievernissen of oliehuarsvernissen met te veel droogmiddel (siccatief) waarbij de toplaag veel sneller droogt dan de volledige laag. De vernissen kunnen zowel op het hout als op houtimitaties aangebracht zijn. Het gaat vaak om een visueel storend effect waarbij de vernis zijn functie nog wel vervult, zodat er niets hoeft te gebeuren. Als er echter echte lacunes zijn en/of het effect toch onaanvaardbaar wordt bevonden, zit er vaak niets anders op dan de vernis te verwijderen en te vervangen. Maar dan moet men zeker zijn dat er geen houtimitatie of een andere vernis onder zit.

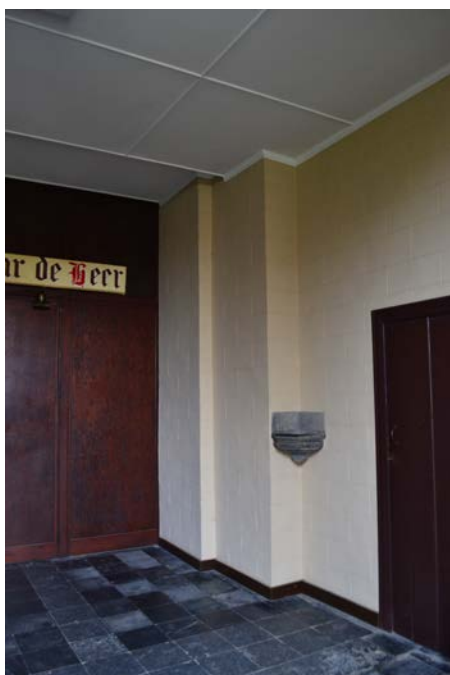
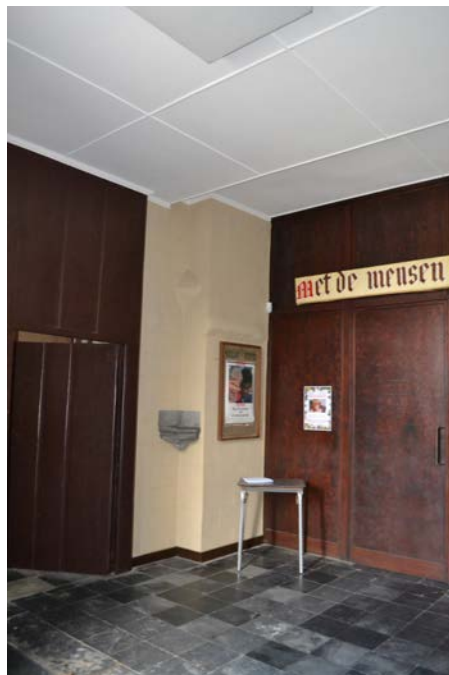
Fig. 181 en 182: Wijwatervaten in de inkom (GG)

Het water in het wijwatervat veroorzaakt kalkkorsten waardoor er schade kan ontstaan aan de hardsteen. De stenen zijn nogal bleek, maar het is onduidelijk waaraan dit is te wijten.

Er is aan de binnenzijde een kalkkorst. Er staat geen water in, dit voorkomt verdere schade.

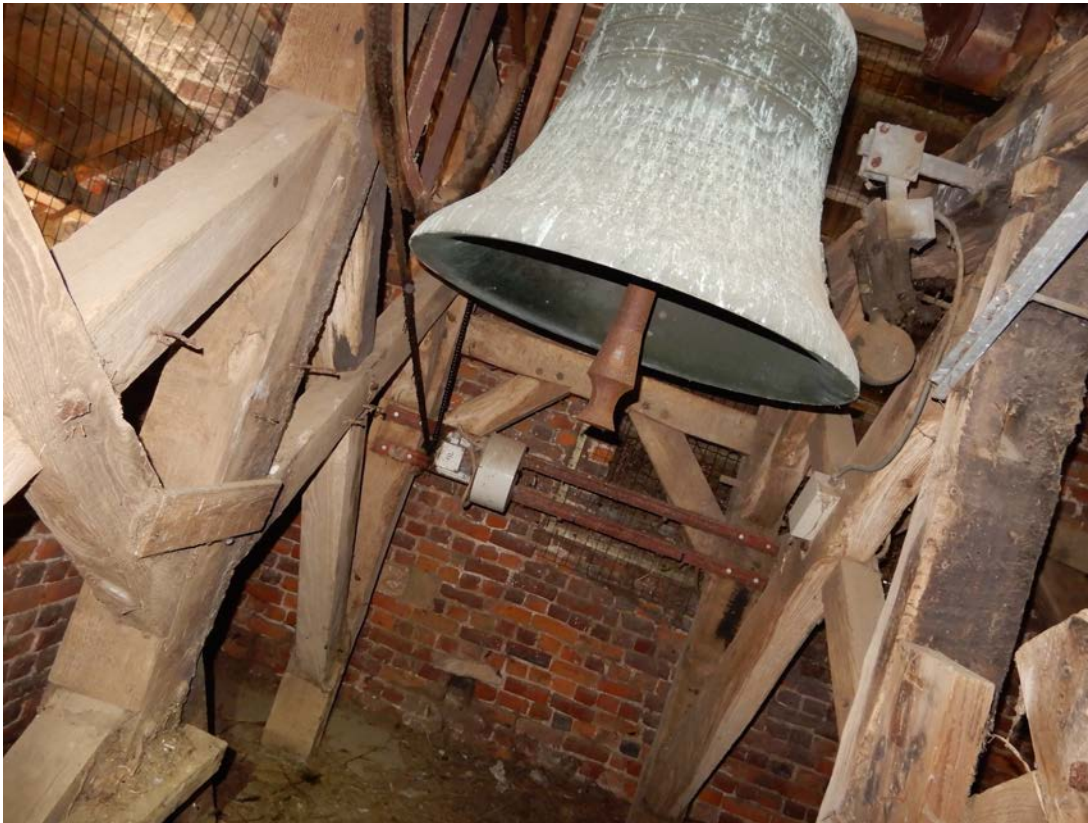
De eikenhouten klokkenstoel is structureel in goede staat. Er is een oude aantasting door kleine klopkever, zonder structurele verzwakking. De bronzen klokken zijn in goede staat. Het vliegwiel en de luibalk zijn roestig.

Fig. 183: Klokkenstoel in eik, klok en roestig vliegwiel en luibalk (TriConsult)

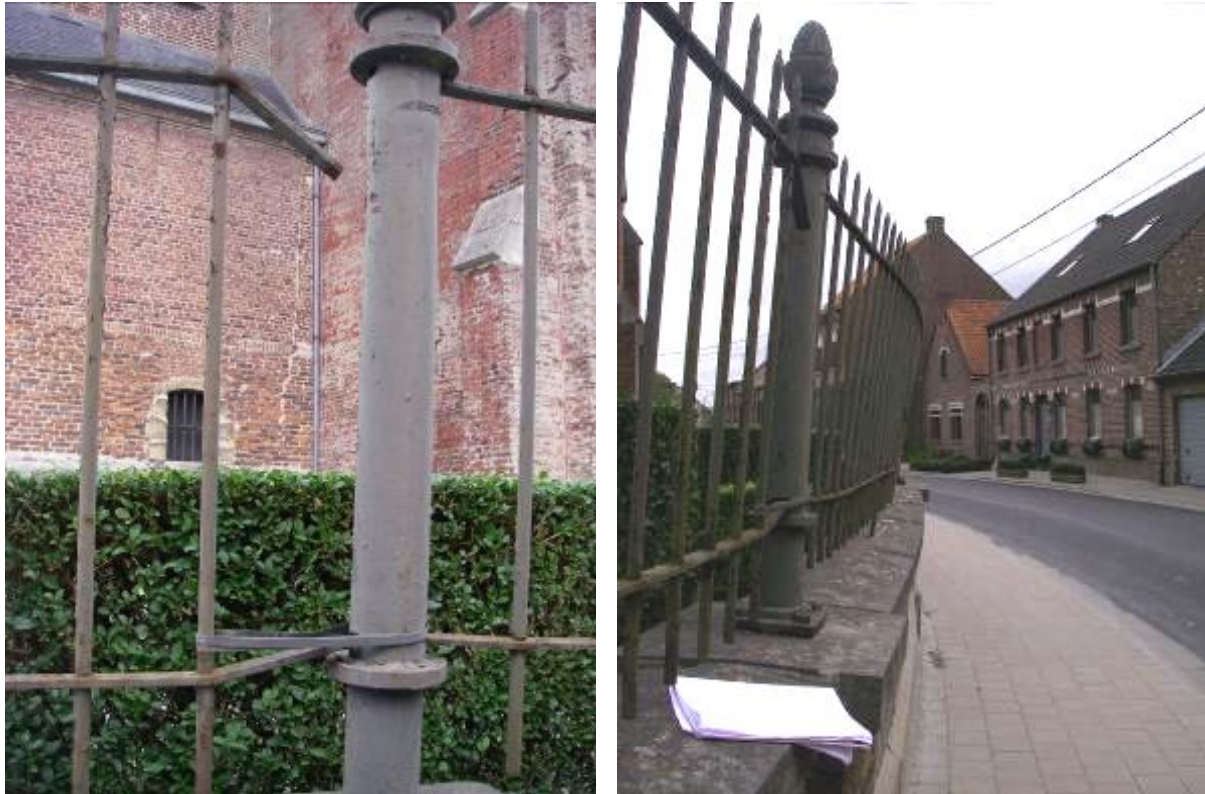
Het hekwerk, bestaande uit smeedijzer en gietijzer, is ernstig roestig. Plaatselijk komt het hekwerk los van de kolommen of zit het al los.

Fig. 189 en 189bis: hekwerk in smeedijzer en gietijzer

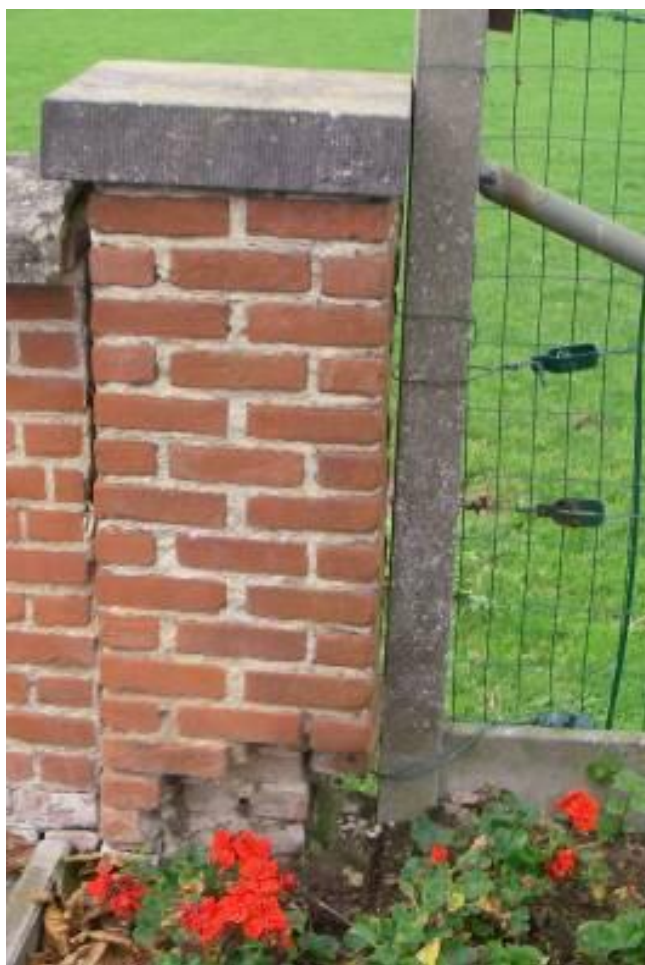
Fig. 190 (MW)

De noordelijke bakstenen kolom van de westelijke muur staat los. Onderaan ontbreken bakstenen. Deze kan omvallen.

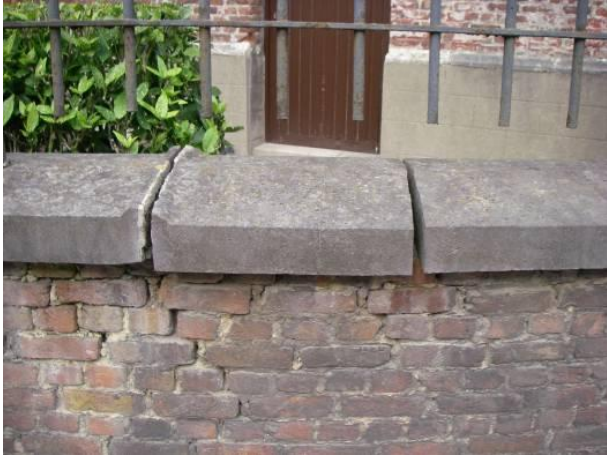
Fig. 192 (MW)

De blauwe hardstenen dekstenen vertonen ontbrekende onderlinge voegen, losliggende en gebroken stenen. Vele stenen zijn al verschoven. Op vele plaatsen is er hierdoor vochtinfiltratie in het muurwerk, met verweerde stenen als gevolg.
