**HOOFDOBJECT: Domein Hof van Lyere**

Hofeinde 2-3  
2240 Zandhoven

| inspectiedata | 16/05/2019 |

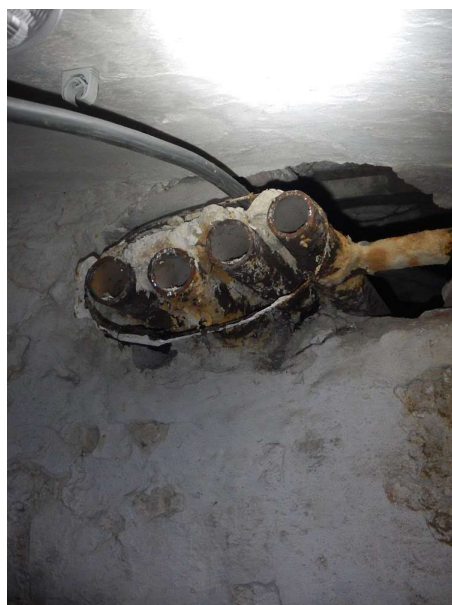
*Beschadigde isolatiemantel in een kelder van het kasteelgebouw*

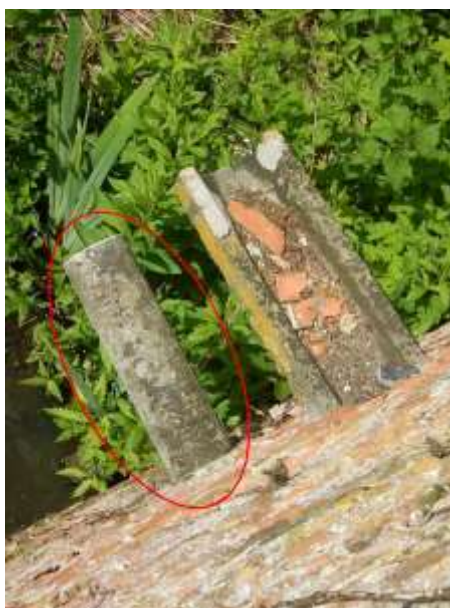
*Waterspuwer in de omwalling, ten westen van poortgebouw [8]*

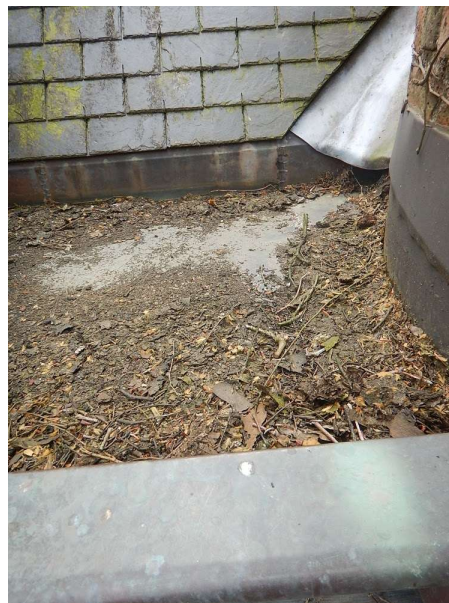
Goot [8]-noordwest: de vervuiling werd door ons weggenomen

## **A2019/12 Goten en daken regelmatig proper maken.**

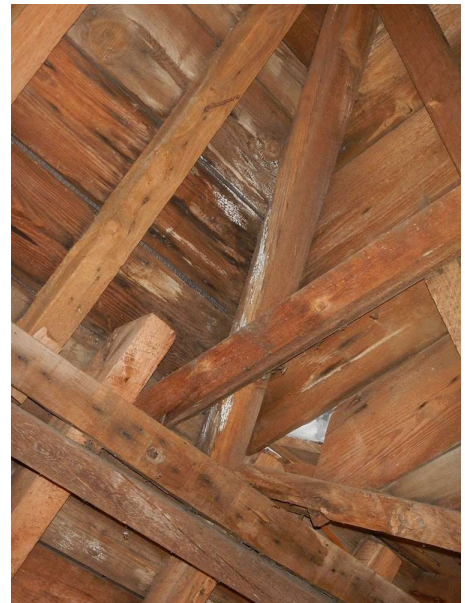
Vanop afstand zagen we geen gebreken aan het zuidwestelijk dakvlak van vleugel [2]. In aansluiting met de noordoostelijke uitbouw is op zolder de bebording en een hoekkeper plaatselijk wel beschimmeld/ingerot.

Beschimmelde beebording/hoekkeper dak [2]

De leibedekking en het hoekkeperlood van dak [2] plaatselijk van nabij controleren op lekken.

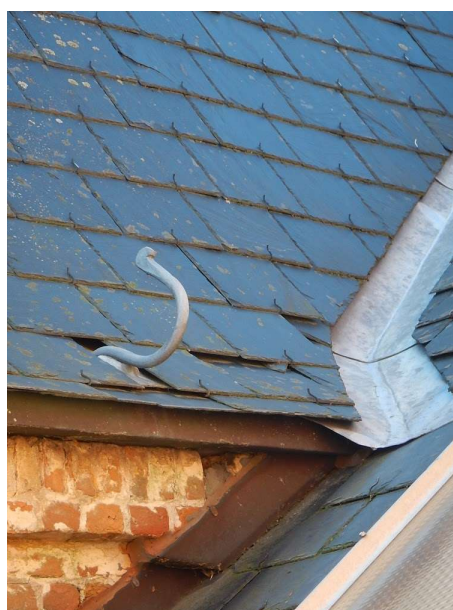
toestand De natuurleien van daken [2] tot en met [6] en van het zadeldak van poortgebouw [8] zijn in goede staat. Op 5 plaatsen zijn er wel leien beschadigd/weggefallen waardoor vocht kan insijpelen en de bebording kan inrotten. Voorlopig is er geen zichtbare vervolgschade op zolder.

*Dak [2] - weggevalen leien boven monding noordelijke kilgoot van de noordoostelijke uitbouw*

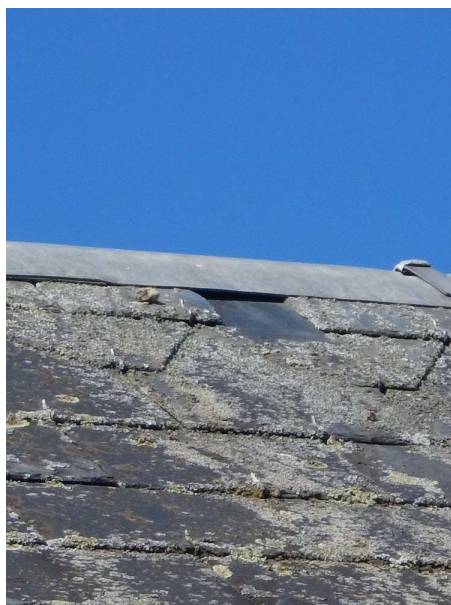
Dak [3]-noordoost - weggevallen lei

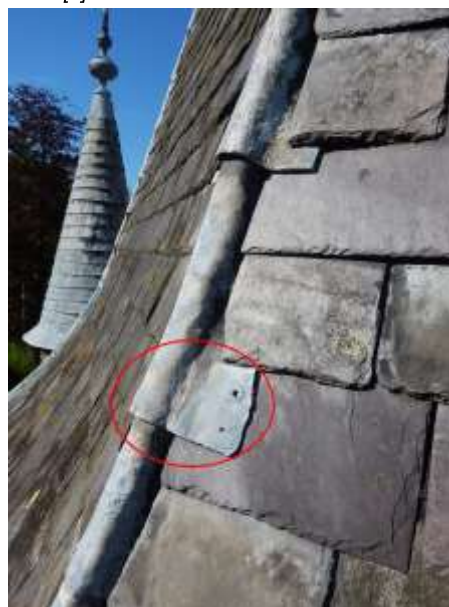
| toestand | De leien zijn op het einde van hun levensduur. Ze zijn sterk verweerd en bros waardoor herstellingen moeilijk uit te voeren zijn.<br>Een groot aantal leien is beschadigd/weggevallen waardoor vocht kan insijpelen en de bebording zal inrotten.<br>Het hoekkeperlood is verweerd. |

Toren [1]-oost: uitgezakt hoekkeperlood

## A2019/10 Toren [1]: de leibedekking en de aansluitingen vernieuwen.

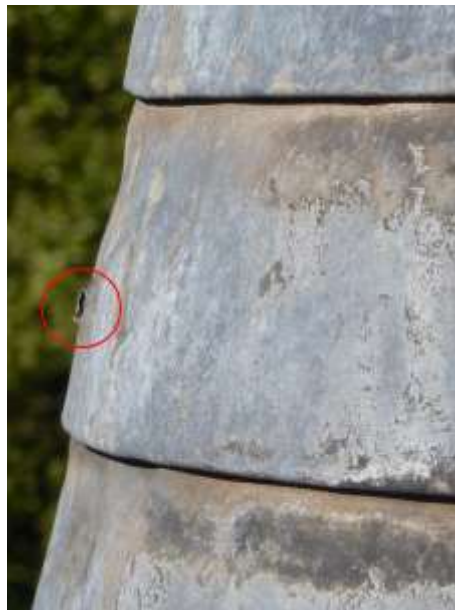
| toestand | De loden bekleding van de zuidoostelijke hoektoren is verweerd, maar voldoet nog. Onderaan is een loden band uitgezakt. Vanop afstand gezien is één van de loden banden plaatselijk geperforeerd of aangetast door looizuur. Eventuele vochtinsijpeling blijft momenteel beperkt, maar een deel van de onderste band kan wel wegvallen. |

Zuidoostelijke hoektoren: perforatie

## A2019/22 Toren [1]-zuidoostelijke hoektoren: de loodbekleding herstellen.

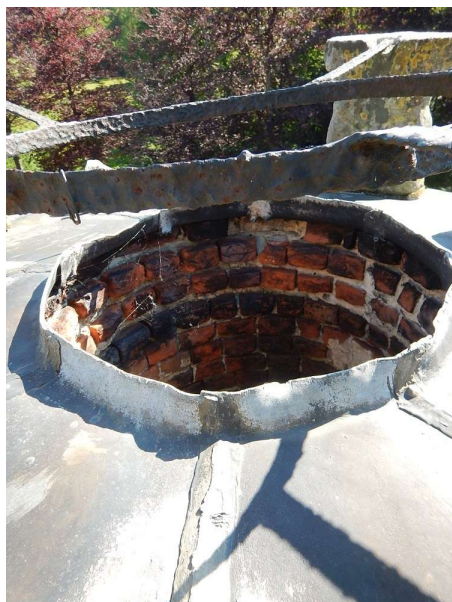
- er is geen regenkap aanwezig met vochtinslag en uitspoeling van het inwendige voegwerk tot gevolg;
  - de bekroning in witte steen is sterk verweerd;

*Uitspoeling van het inwendige voegwerk*

- toelichting advies Herstel houdt o.a. in:
- de beschadigde/sterk verweerde witstenen delen herstellen/vernieuwen;
  - de roestige verankeringen van de kantelen vernieuwen in roestvrij staal;
  - eventueel een regenkap aanbrengen in samenspraak met het agentschap Onroerend Erfgoed;
  - het beschadigd en niet-compatibel voegwerk voldoende diep uithalen en hernemen met een compatibele kalkrijke mortel en
  - de beschadigde bakstenen vervangen door eenzelfde type steen.

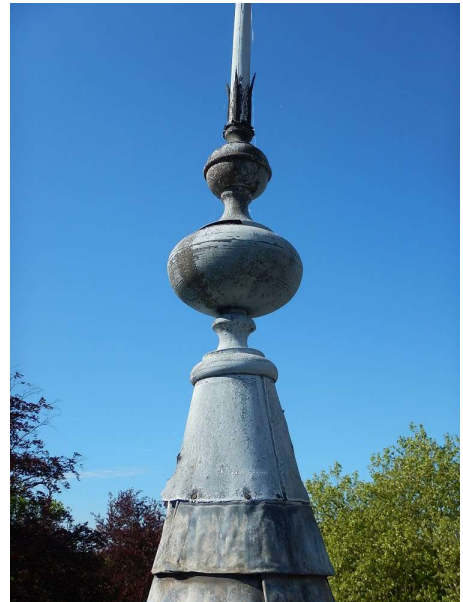
*Toren [1]-zuidoostelijke hoektoren:  
sterk verweerde piron*

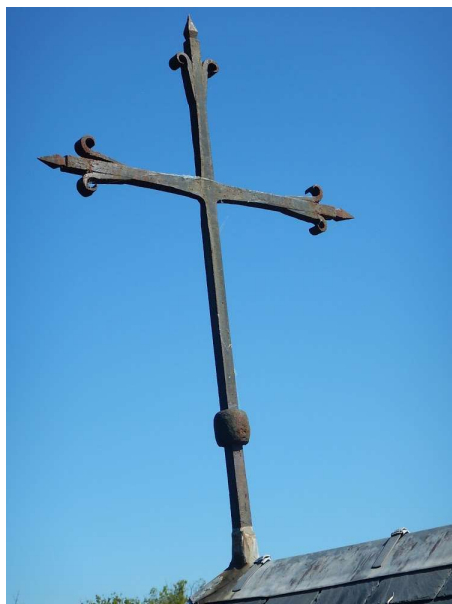
Roestig kruis dak [4]

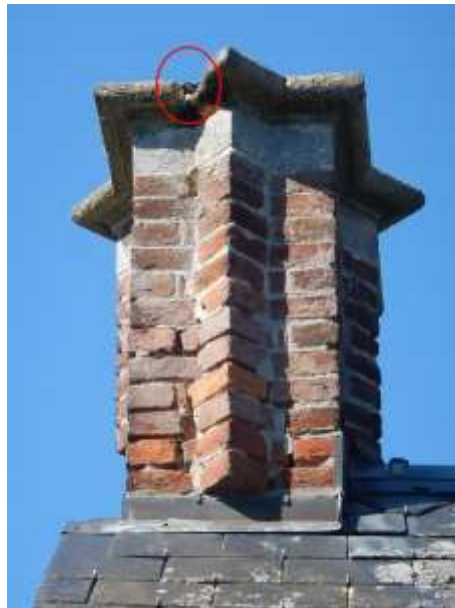
Zuidoostelijke schoorsteen:  
beschadigde deksteen

## A2019/23 Dak [3]: de gebreken aan de schoorstenen herstellen.

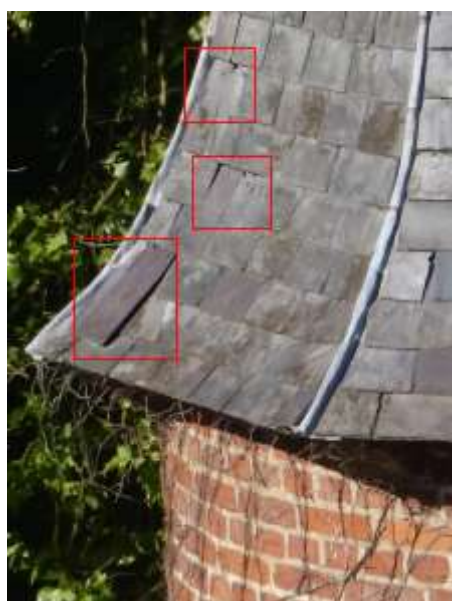
| toestand | De natuurleien zijn verweerd, maar voldoen voorlopig nog. Plaatselijk is een lei weggevallen/beschadigd met mogelijk vochtinsijpeling en inrotten van de bebording tot gevolg. |

Toren [9]: uitgezakte en weggevallen leien

## A2019/21 Daken [7], [8]-hoektorens en [9]: de leibedekking tijdig vernieuwen.

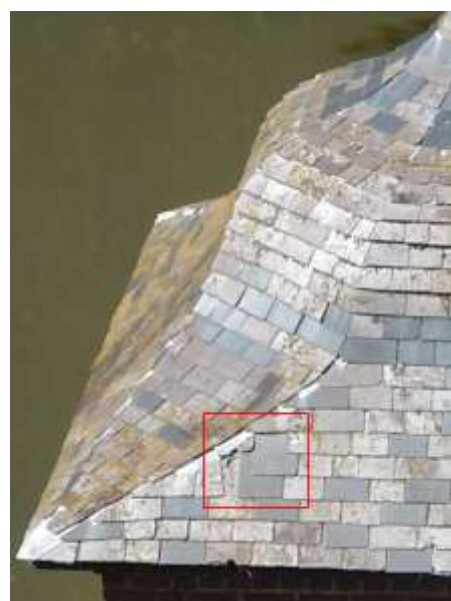
Dak [7]: beschadigde en weggevallen leien

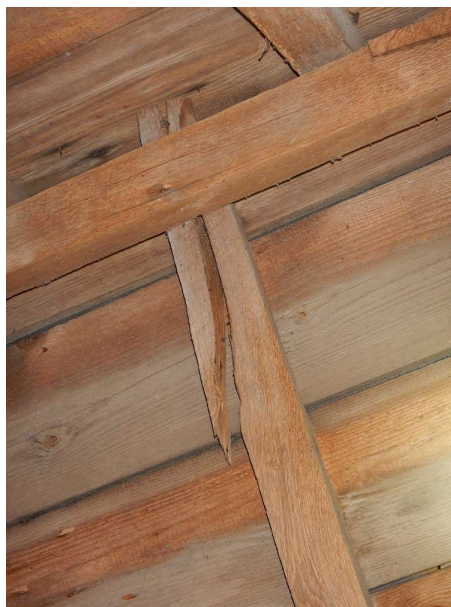
| toestand | <p>Ten gevolge van oude lekken zijn er kepers en muurplaten ingerot met lokale verzwakkingen tot gevolg, bv.:</p> <ul style="list-style-type: none"><li>- de muurplaat van dak [3]-oost is sterk ingerot. Hierdoor is het muuranker ter hoogte van de dakvoet niet meer verbonden met de dakconstructie wat aanleiding kan geven tot zettingen en scheurvorming;</li><li>- de muurplaat en kepervoeten van dak [5]-noordwest zijn sterk ingerot;</li><li>- de nokbalk van dak [5] is plaatselijk onderbroken en</li><li>- de muurplaat van dak [3]-zuidwest is plaatselijk onvakkundig hersteld: de herstelling steunt niet op de borstwering en is constructief slecht verbonden met de oude muurplaat.</li></ul> <p>Er werden oude aantastingen door zwam en houtborende insecten vastgesteld.</p> |

Dak [2]: beschadigde keper t.h.v. nokbalk

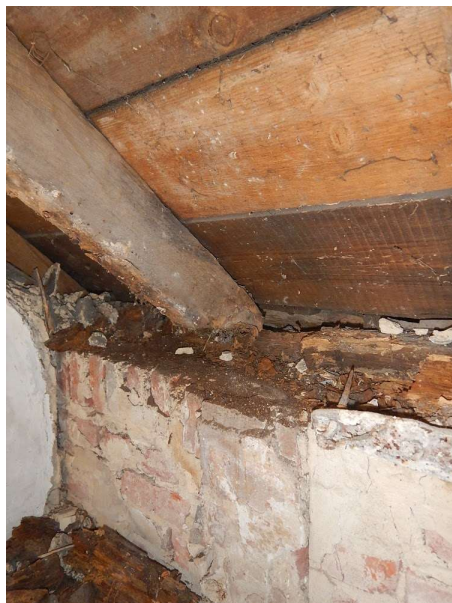
*Dak [3]-oost: ingerotte muurplaat*

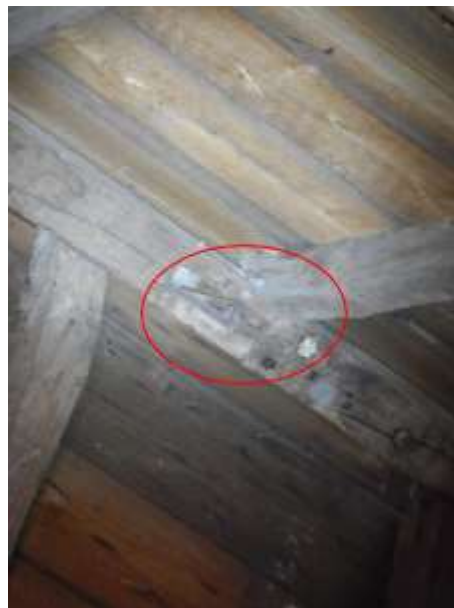
*Dak [5]: verzwakking nokbalk*

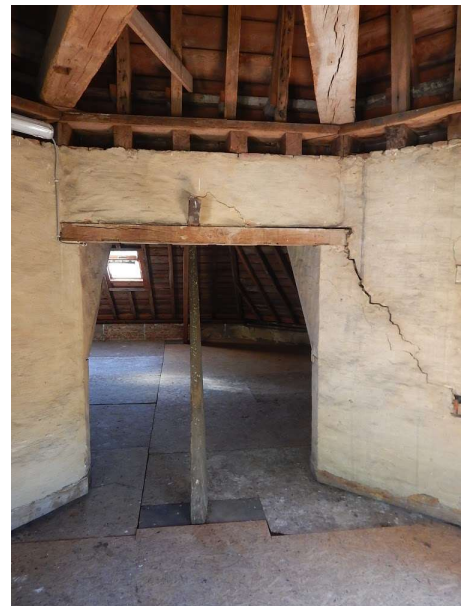
Houten latei boven doorgang tussen zolder [1] en [2]

### A2019/36 Toren [1]-oost: de diagonale scheurvorming herstellen.

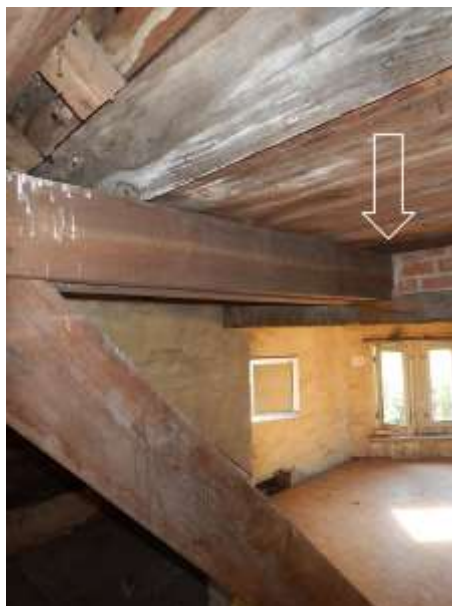
*Oplegging dekbalk spant zolder [2]*

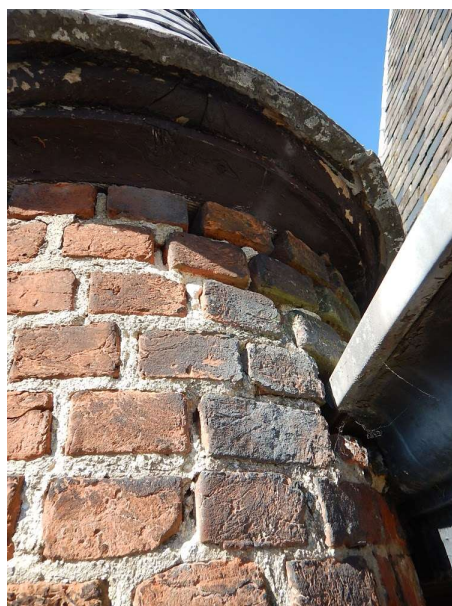
- bovenaan de hoektorens van toren [1]. Het voegwerk van de zuidoostelijke hoektoren werd oppervlakkig aangewerkt met een te harde cementmortel die onvoldoende hecht aan de bakstenen en hierdoor op de meeste plaatsen is losgevroren;
- tussen de natuurstenen delen van poortgebouw [8];
- onder (oude) lekken in de goten, bv. onder de goot van dak [4]-zuidwest (zie ook advies 25) en
- onder de raamdorpels die niet uitsteken voorbij het onderliggend metselwerk.

Toren [1]-zuidoostelijke hoektoren: uitgespoeld voegwerk

toelichting advies Gebruik in een met kalk opgetrokken gebouw steeds een kalkrijke mortel voor herstellingswerken. Vervang de sterk beschadigde bakstenen door de stenen uit te kappen en te vervangen door eenzelfde type steen. De beschadigde/uitgespoelde voegen eerst voldoende diep en vierkant uitnemen (de nieuwe voegmortel moet goed hechten aan de steen). Door voorbevochtiging voorkomt men verbranding of wateronttrekking uit de mortel waardoor de kwaliteit van de mortel hoog blijft.

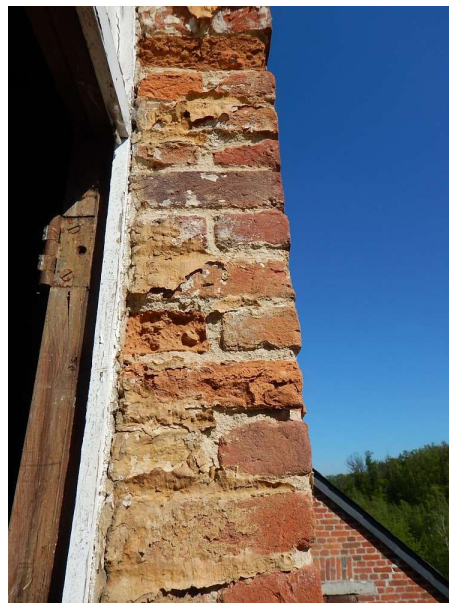
Vleugel [2] - noordoostelijke gevel uitbouw -  
dagkant: grotendeels verdwenen kaleilaag,  
verweerd en beschadigd baksteenmetselwerk

Een harde cementpleister is gevoelig voor scheuren en dus eigenlijk ongeschikt voor historische gebouwen. De dampdichtheid van cementpleister zorgt er bovendien voor dat water dat door lekken in het muurwerk dringt moeilijker een weg naar buiten vindt. Een afwerking met kalkpleister of kalkverf is meer geschikt vanwege hun elasticiteit en dampopenheid. Herstel de zuidwest georiënteerde gevels van vleugels [2] en [3] daarom met kalkpleister en vernieuw - in overleg met het agentschap Onroerend Erfgoed - de kaleilaag waar deze verweerd/verdwenen is.

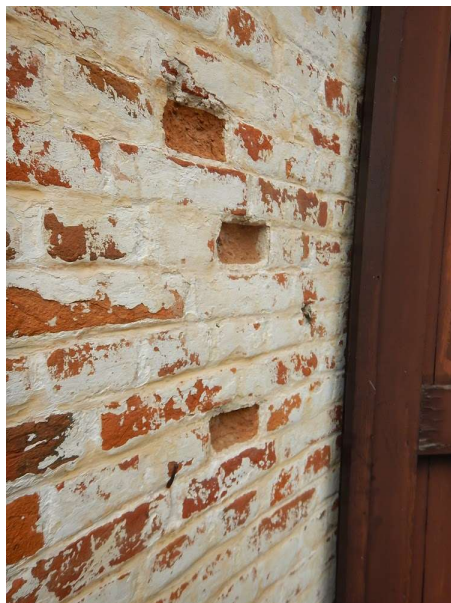
*Vleugel [5]-oost: verweerde kaleilaag, verweringsgevoelige bakstenen*

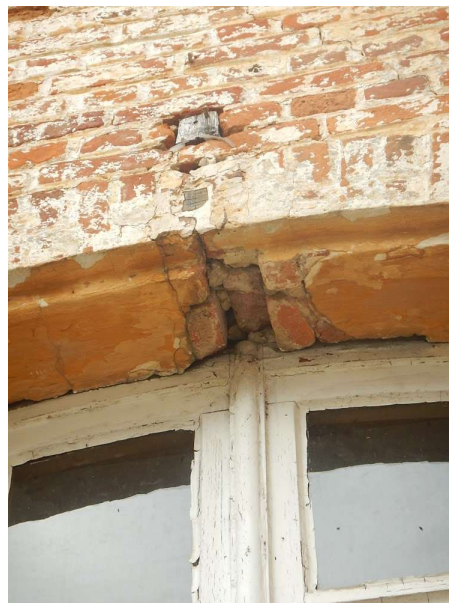
*Vleugel [5]-oost: beschadigde deurlatei*

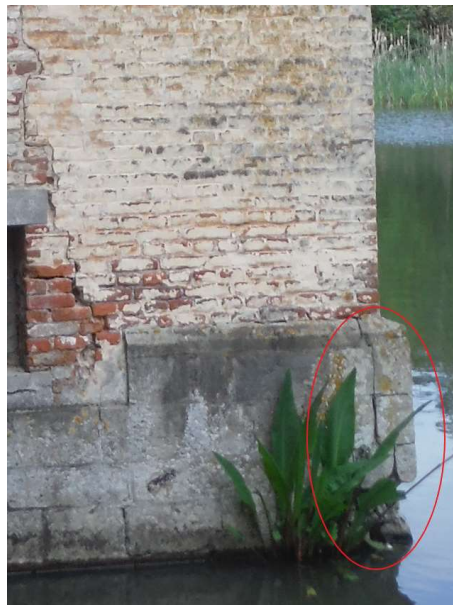
Vleugel [3]-oost: beschadigde plint

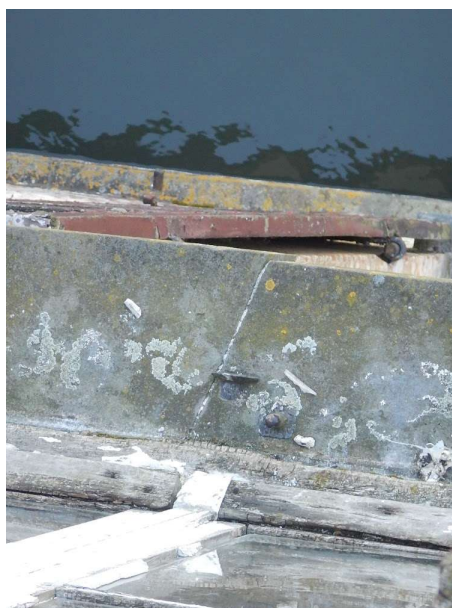
*Vleugel [3]-noordwest: gebroken raamdorpel*

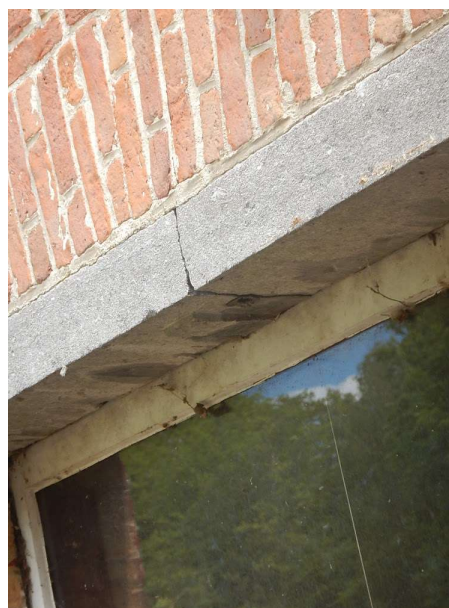
*Vleugel [4]-zuidwest: gebroken raamlatei*

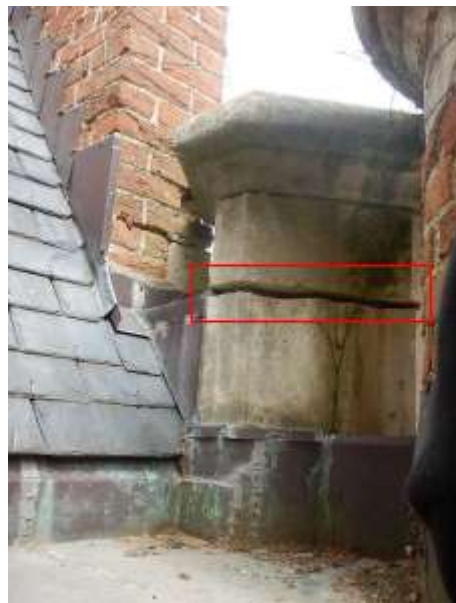
*Vleugel [8]-noordoost - oostelijk topstuk kordonlijst: uitgespoeld voegwerk; opgedrukt door roestig ijzerwerk?*

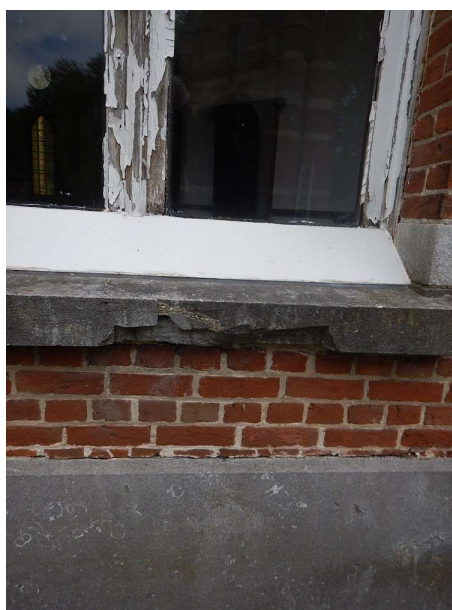
*Toren [1]-west: beschadigde raamdorpel*

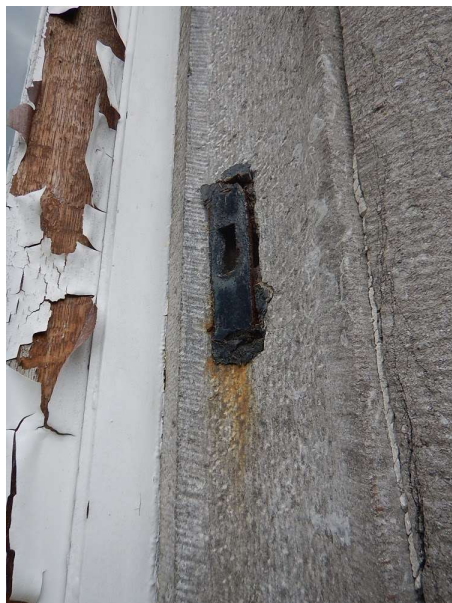
*Vleugel [3]-zuid: roestig ijzeren deel in de hardstenen deuromlijsting*

Bij herstel van de schade door roestig ijzerwerk, de ijzeren delen eerst herstellen/behandelen.

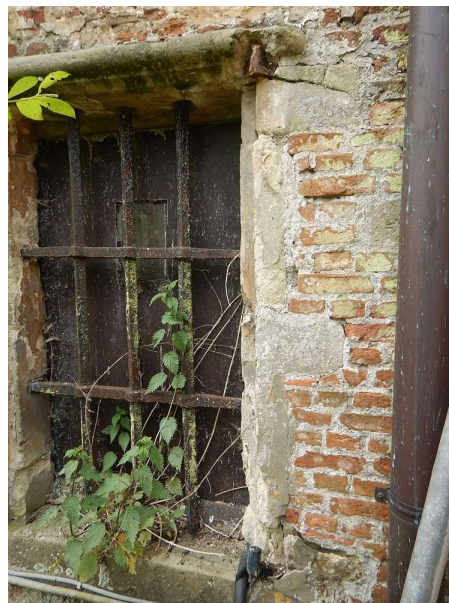
*Vleugel [2]-oost: verweerde en beschadigde raamomlijsting*

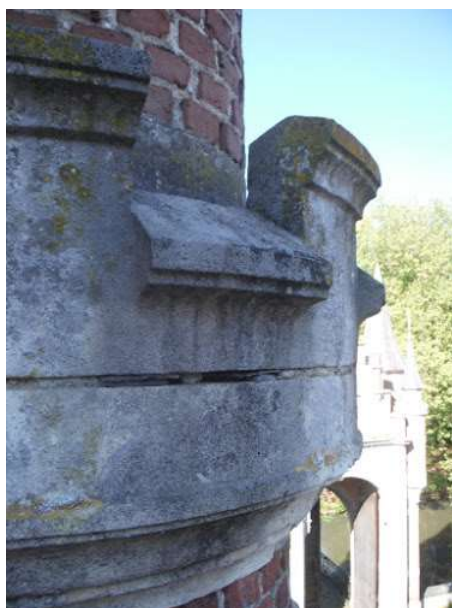
*Toren [1]-noordwestelijke hoektoren: uitgespoeld voegwerk*

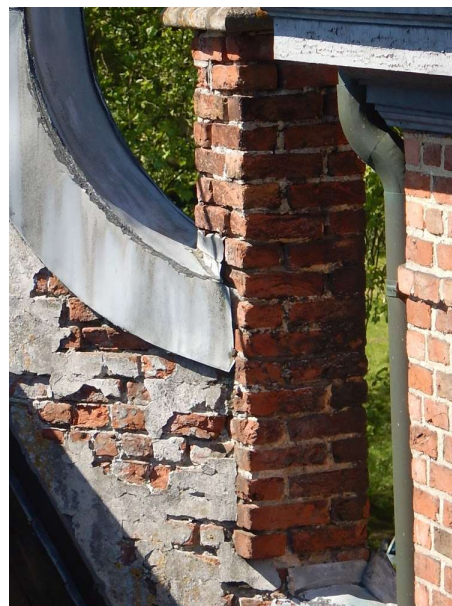
De cementbepleistering achteraan **topgevel [5]-zuidwest** is verweerd en beschadigd waardoor het blootgekomen metselwerk vochtoverlast ondervindt en verweert. De ankerstaaf van het bovenste topstuk is sterk roestig met steenschade tot gevolg; op termijn dreigt er gevaar voor de stabiliteit. De zinkbekleding van de topgevel is sterk verweerd en sluit plaatselijk minder goed aan. Ter hoogte van het westelijk topstuk is een loodaansluiting van de zinkbekleding weggefallen met vochtindringing tot gevolg. Op het zuidelijk schouderstuk ontbreekt een bekroning en de resterende verankering is roestig.

Topgevel [5]-zuidwest: verweerde en beschadigde cementbepleistering en metselwerk

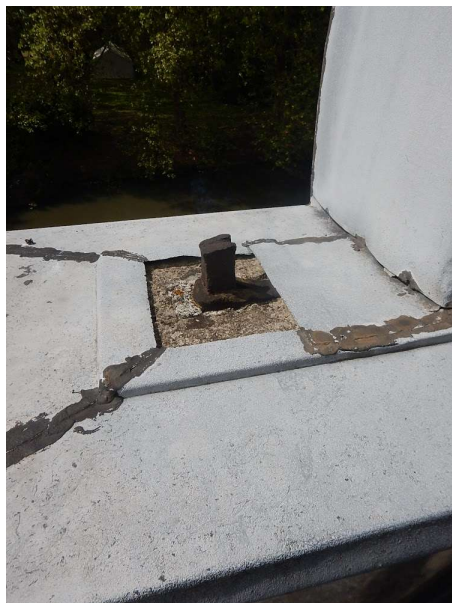
*Topgevel [5]-zuidwest - zuidelijk schouderstuk:  
ontbrekende bekroning*

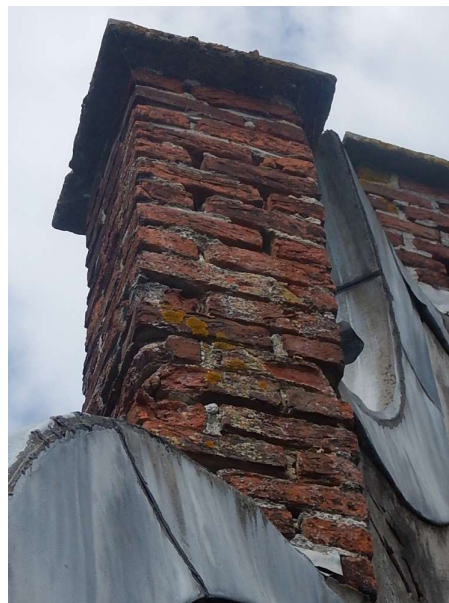
toestand Het voegwerk van de topstukken is sterk tot zeer sterk uitgespoeld waardoor de legmortel verzandt. Dit leidt tot een verminderde samenhang van het metselwerk wat aanleiding kan geven tot scheurvorming en instabiliteit.

*Topgevel [5]-zuidwest - zuidelijk topstuk:  
sterk uitgespoeld voegwerk, bakstenen  
beschadigd door vorst*

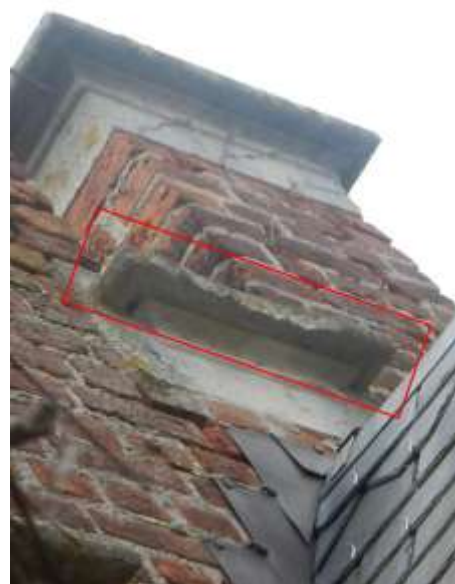
*Topgevel [8]-zuidwest: beschadigde druiprand van deksteen*

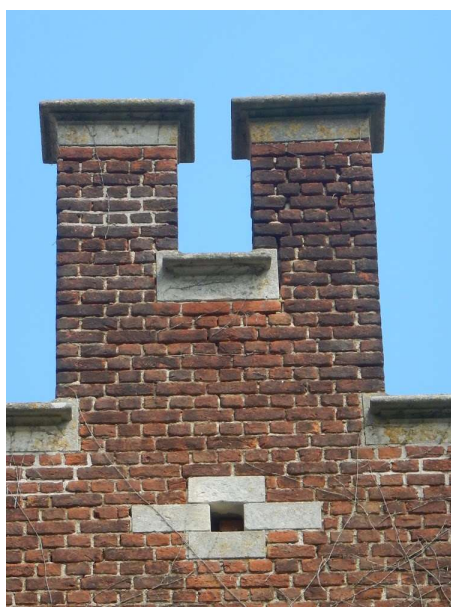
*Topgevel [8]-zuidwest: uitgespoeld voegwerk topstukken*

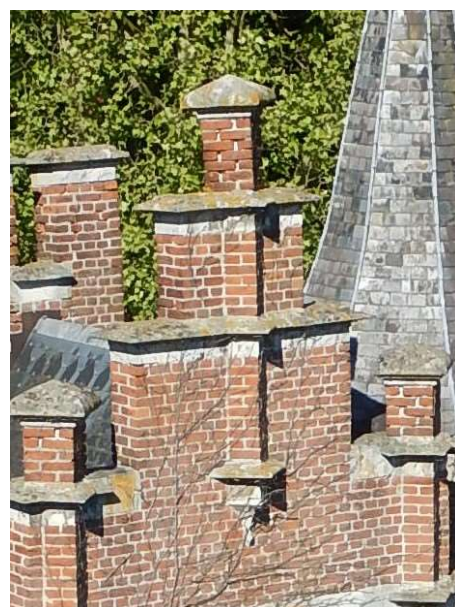
*Topgevel [8]-noordoost: uitgespoeld voegwerk topstukken*

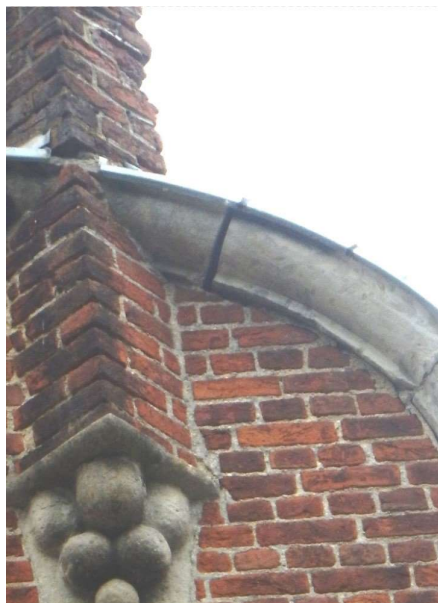
Topgevel [5]-zuidwest: uitgespoelde stootvoeg

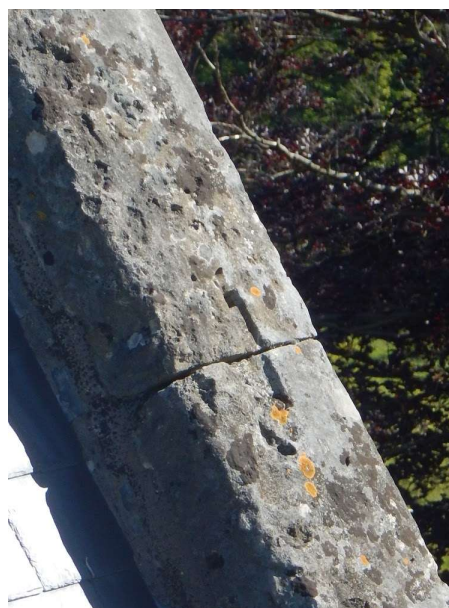
| toestand | De stootvoegen van de dekstenen zijn uitgespoeld met vochtindringing tot gevolg. Hierdoor spoelt het onderliggend voegwerk uit en kan het metselwerk van de schouderstukken verzwakken.<br>De krammen tussen de dekstenen zijn verdwenen. |

Uitgespoelde stootvoeg en verdwenen kram

| toelichting advies | De uitgespoelde stootvoegen hernemen met een compatibele voegmortel. Indien nodig de doken vernieuwen in een duurzaam materiaal bv. messing, brons of roestvrij staal.<br>De schade aan het onderliggend metselwerk herstellen. |

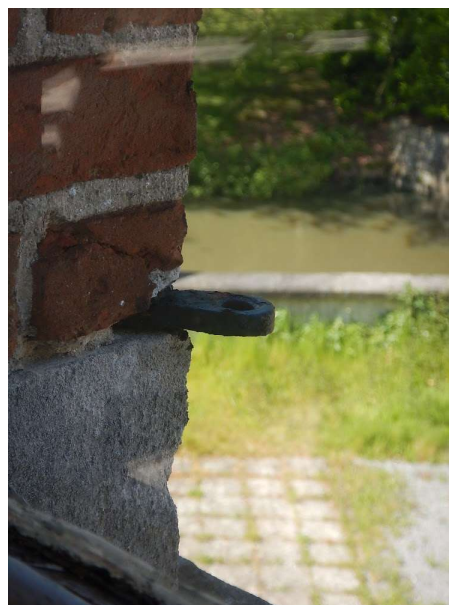
Het lood aan de verankeringen wordt losgedrukt/is weggevallen zodat het roestende ijzer steenschade veroorzaakt.

Vleugel [5]: beschadigde steen t.g.v. roestig oog  
van luik

- de ankerpunten vrijleggen (indien dit eenvoudig mogelijk is zonder te veel schade aan het metselwerk te veroorzaken);
- grondig ontroesten, bij voorkeur door stralen;
- de beschadigde en ontbrekende delen herstellen en/of eventueel vernieuwen;
- metalliseren en een compatibel roestwerend verfsysteem aanbrengen en
- de ankerpunten aangieten met lood en aankloppen, het aankloppen regelmatig herhalen.

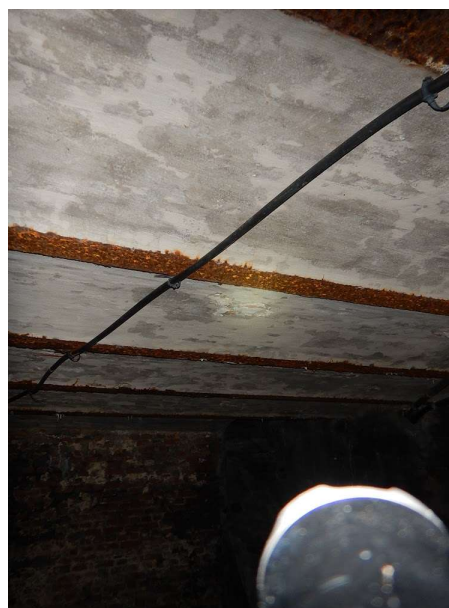
*Kelder ten westen van vleugels [4] en [5]:  
roestige profielen troggewelven*

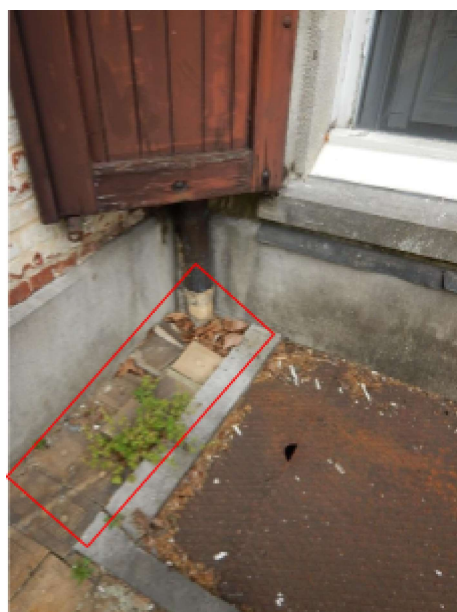
*Beschadigde bestrating van de binnenplaats  
ter hoogte van de afvoer van daken [3]/[5]*

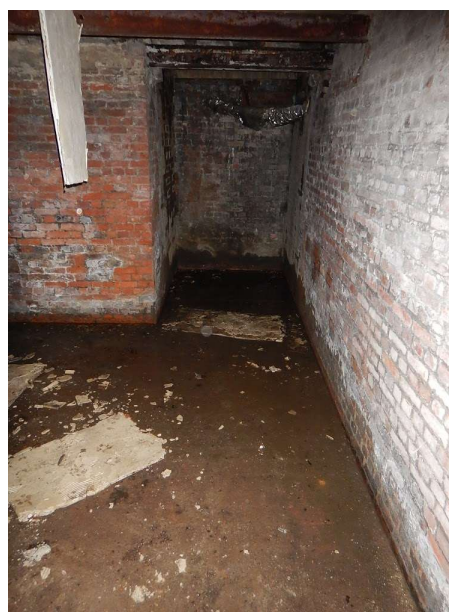
Ter hoogte van vleugel [3]-zuidwest is er wateroverlast in een kelder, mogelijk door waterinfiltratie via de beschadigde bestrating van de binnenplaats en/of door eventuele gebreken aan de riolering. De ijzeren liggers in deze kelder zijn roestig. De kelder wordt onvoldoende verlucht.

*Wateroverlast in een kelder van vleugel [3]-zuidwest*

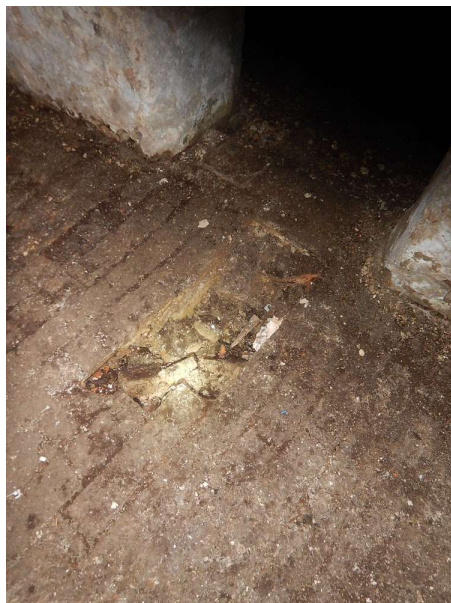
In een kelder onder vleugel [2] is de vloer plaatselijk verzakt.

*Verzakte vloer in een kelder onder vleugel [2]*

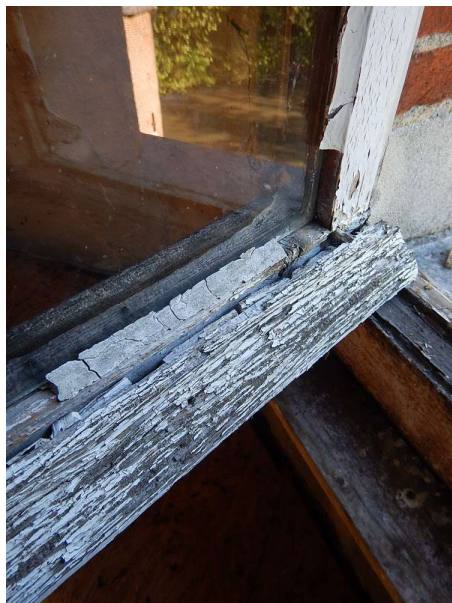
Toren [1]-oost. De waterlijst hangt los

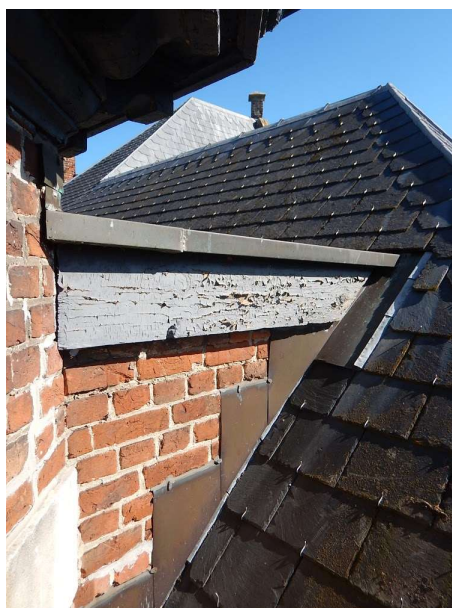
Zakgoot [1]/[2]: afbladderend schilderwerk boordplank

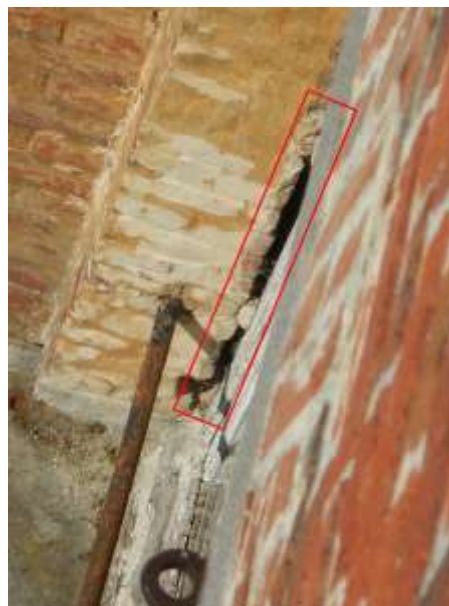
*Vleugel [2]-noordoost: weggefallen aansluiting tussen het schrijn- en muurwerk*

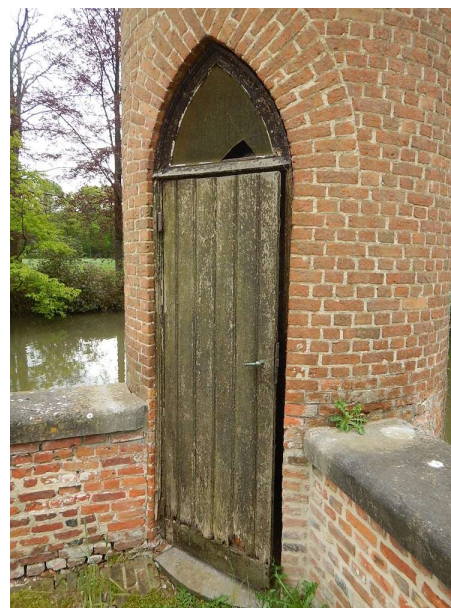
*Toren [9]: sterke inrottingen onderaan de deur, gebroken bovenlicht*

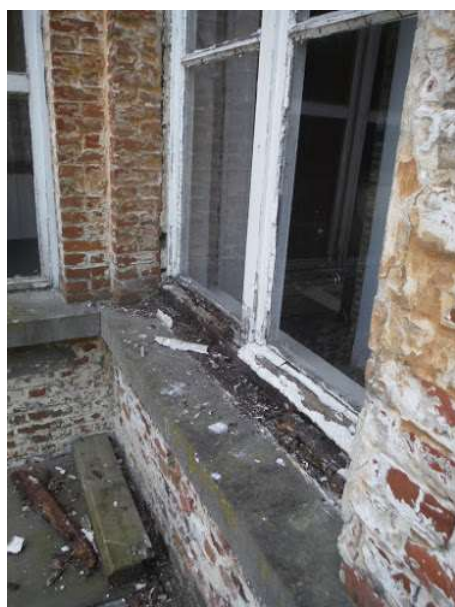
*Vleugel [5]-noordwest: weggerotte waterlijst en dorpel*

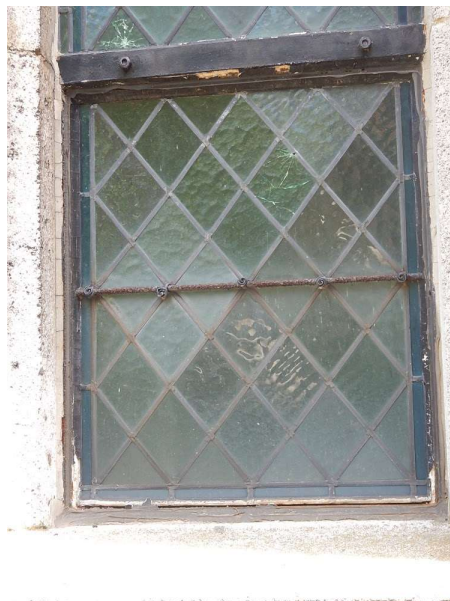
| toestand | De ijzeren bindroeden en raambruggen zijn sterk roestig. Hierdoor is een paneel beschadigd. Omdat de bindloodjes ontbreken, is een glas-in-loodraam uitgebuikt. Vermoedelijk door mechanische impact is een glas-in-loodraam vervormd. Door roest/mechanische impact is de beglazing plaatselijk gebroken. De mortelaanwerking met de dagkanten scheurt in. Het ijzeren schrijnwerk is roestig en de stopverf valt weg. |

Roestige bindroede (raamvleugel) en roestige raambrug

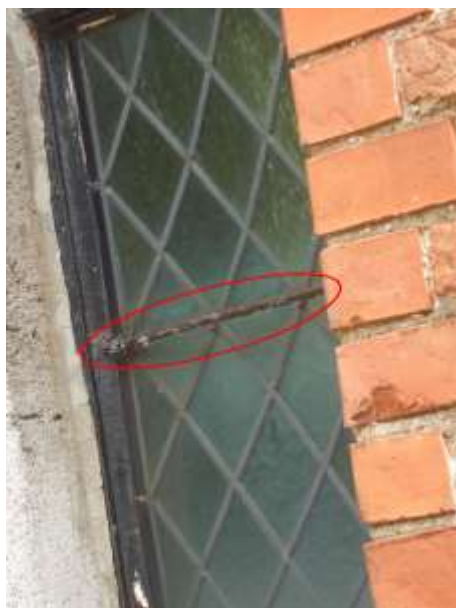
Ontbrekende bindloodjes (raamvleugel)

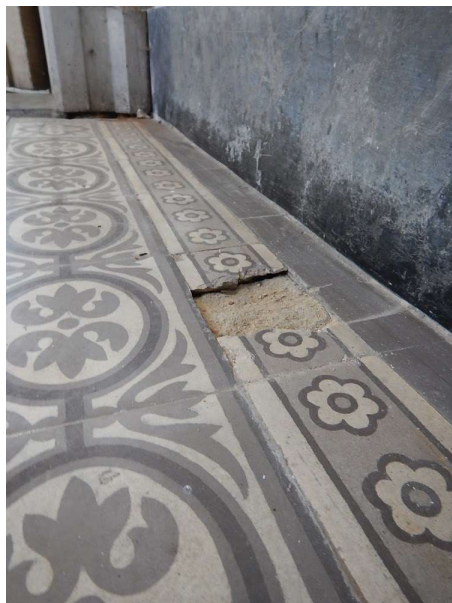
Vleugel [2]-zuidwest: beschadigde cementtegel

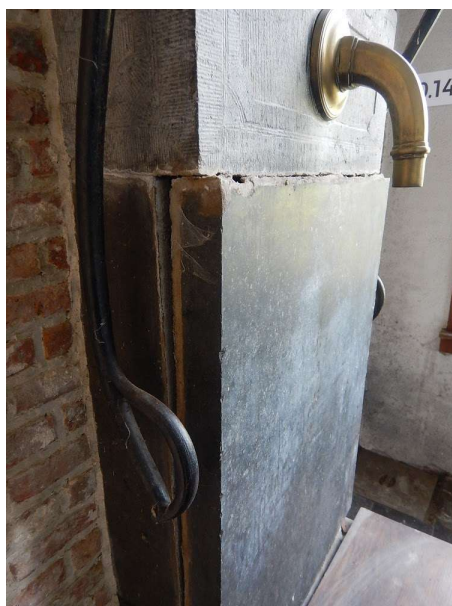
*Vleugel [4]-noordwest: hardstenen plaat van hand-pomp komt los*

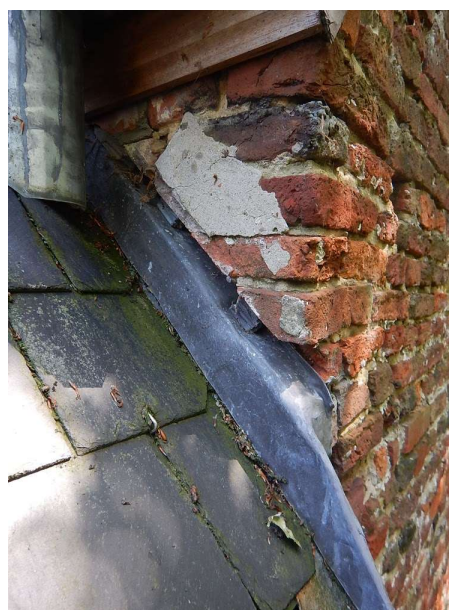
Muuraansluiting niet opgevoegd

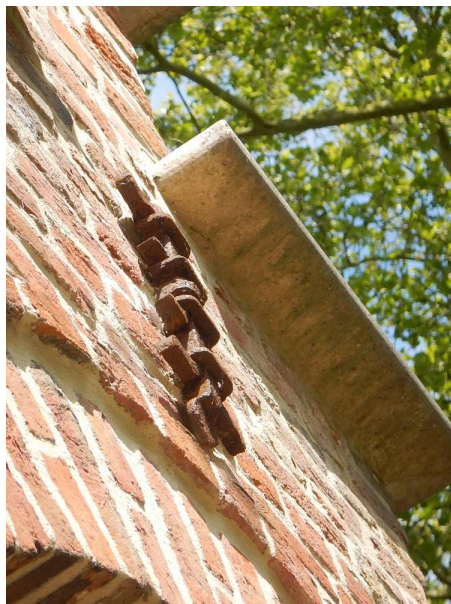
| toestand | De ijzeren delen zijn roestig, hierdoor veroorzaken ze schade aan het omliggende steenwerk.<br>Vleugel [11]: plaatselijk is een diefijzer weggefallen. |

*Vleugel [11]: roestig muuranker oostelijke dakkapel*

**A2019/48 Vleugels [11] en [12]: de roestige ijzeren delen herstellen/behandelen.**

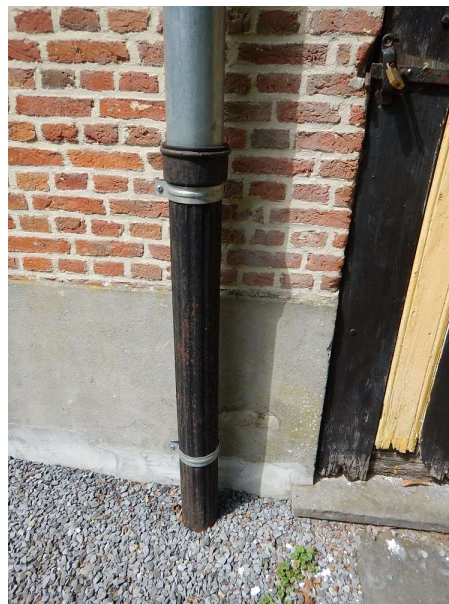
*Vleugel [11]: roestige standpijp*

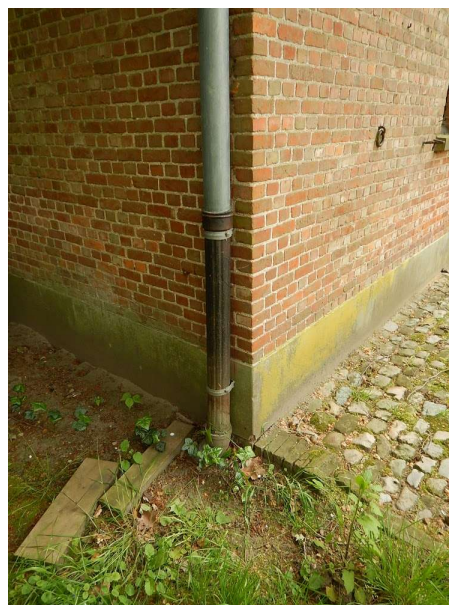
Vleugel [12]: roestige standpijp

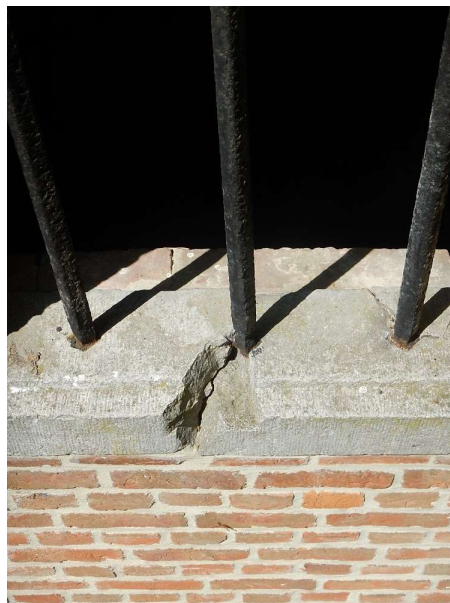
*Vleugel [11]-oost: beschadigde raamdorpel*

**A2019/47 Vleugel [11]: de beschadigde natuurstenen delen herstellen.**

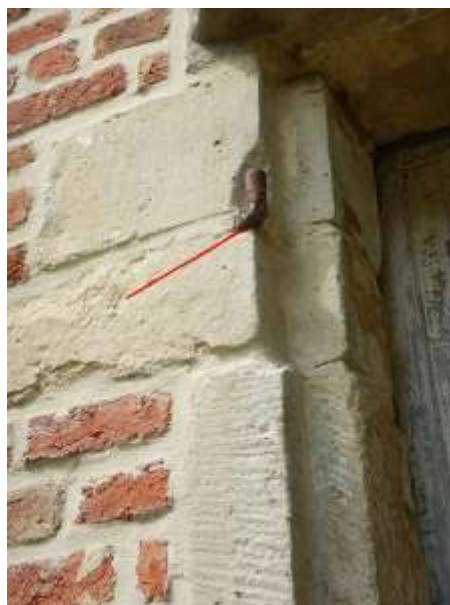
De roestige duimen van de verdwenen raamluiken veroorzaken schade aan de raamomlijstingen.

*Vleugel [11]-zuid: beschadigde raamomlijsting*

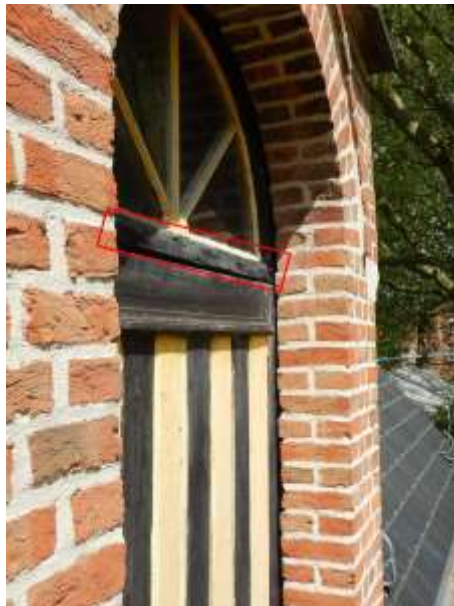
toestand Het houtwerk is verweerd en verspreid ingerot. Het hang- en sluitwerk is algemeen roestig. Het schilderwerk is verweerd en bladdert op verschillende plaatsen af. De stopverf van de ramen scheurt in en valt weg waardoor de glaspanelen los kunnen komen en vochtindringing kan plaatsvinden. De aansluiting tussen het schrijn- en het muurwerk is veelal weggefallen. Enkele specifieke gebreken:

Oostelijke dakkapel vleugel [11]:  
weggefallen waterlijst

## A2019/49 Vleugels [11] en [12]: het buitenschrijnwerk herstellen.

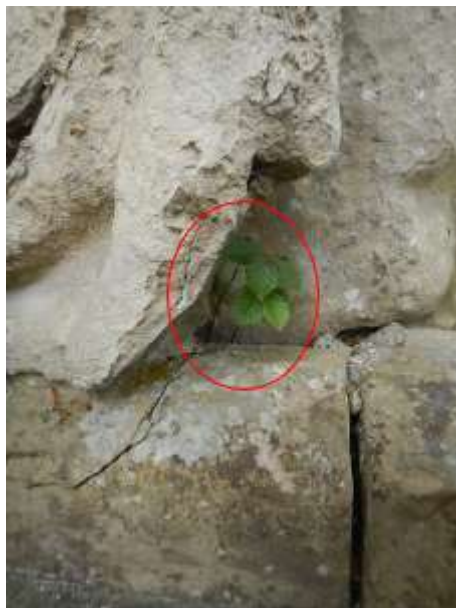
Oostelijke gebeeldhouwde 'wapenuitrusting':  
beuk in uitgespoeld voegwerk, gebroken natuursteen

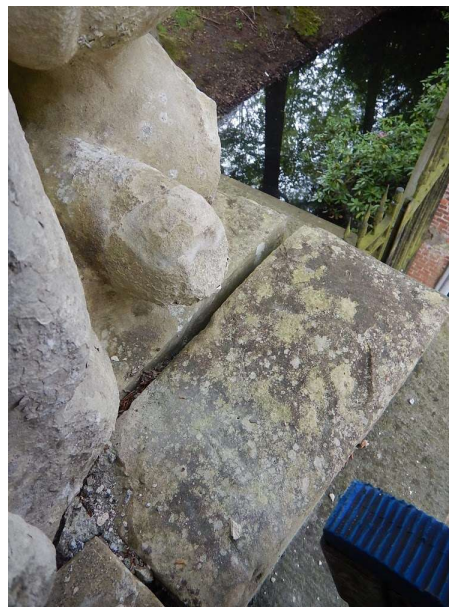
Oostelijke gebeeldhouwde 'wapenuitrusting':  
uitgespoeld voegwerk

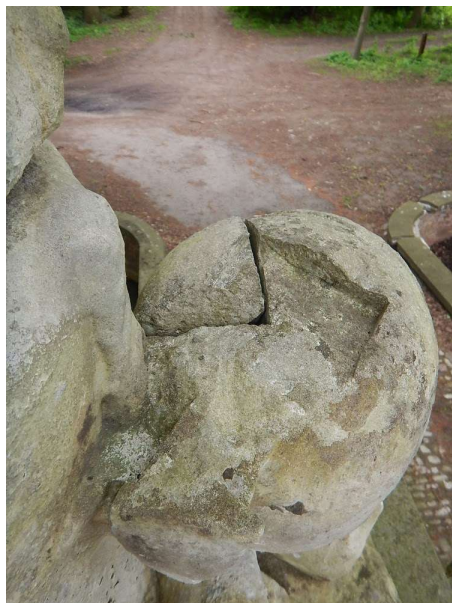
*Oostelijke gebeeldhouwde 'wapenuitrusting':  
uitgespoeld voegwerk*

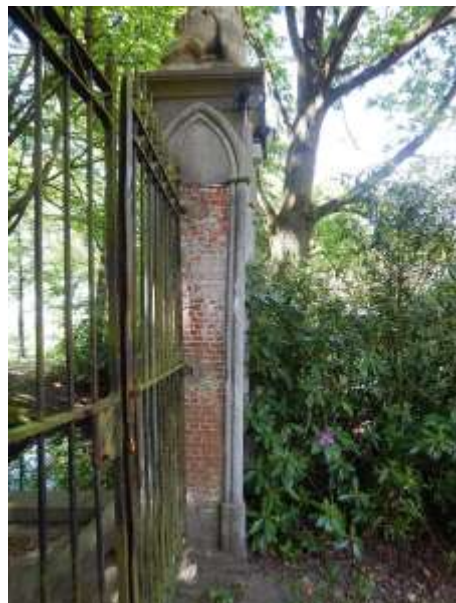
*Noordelijke rechthoekige poortpijler helt over  
naar het noordoosten*

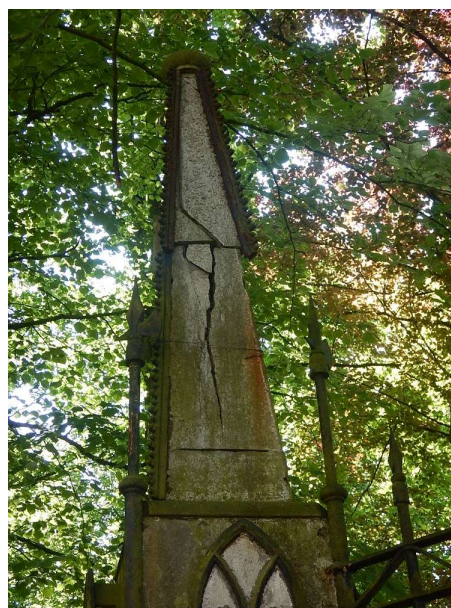
*Beschadigde natuurstenen pinakel*

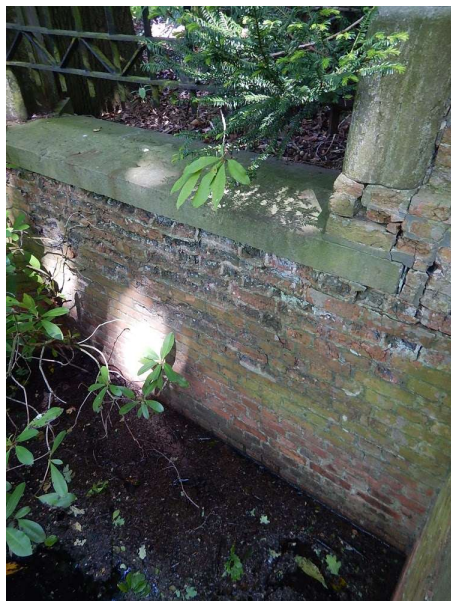
Beschadigd metselwerk onder boordsteen

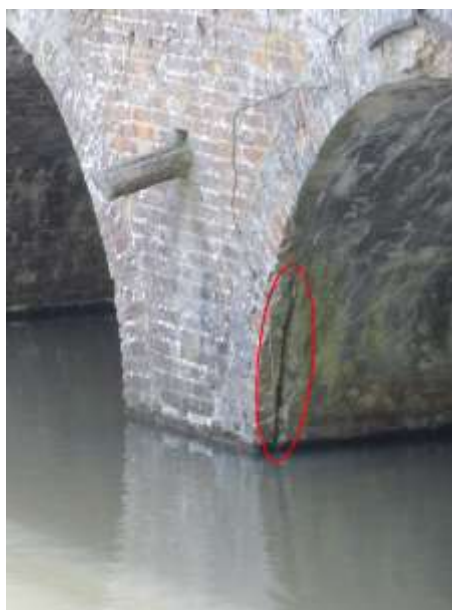
*Noordwestzijde: delaminatie buitenste schil metselwerk*

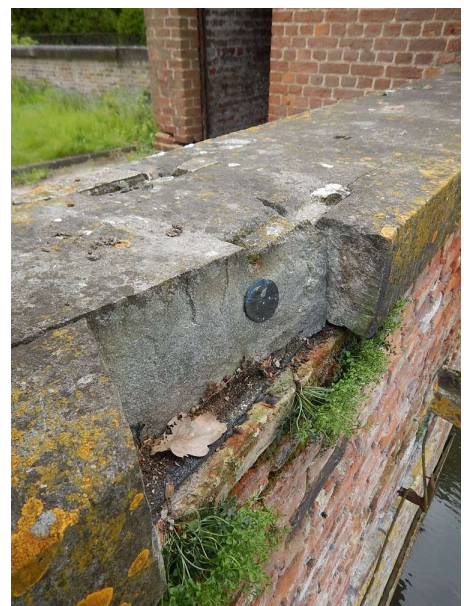
Noordwestzijde: na verwijdering loszittend deel deksteen, herstelling met siliconen (!)

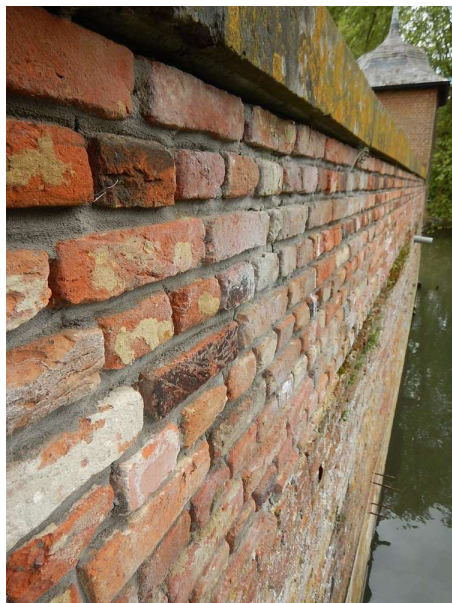
**toestand** Het voegwerk van de omwalling is grotendeels hernomen met een te harde cementmortel die de vochthuishouding in het metselwerk verstoort en vorstschade veroorzaakt. Aan de zuidoostzijde is wel een kalkrijke voegmortel gebruikt aan de grachtkant. Aan de noordwestzijde is het metselwerk aan de grachtkant niet gevoegd en is een cementrijke legmortel gebruikt.

*Noordwestzijde: cementrijke legmortel, metswelwerk niet gevoegd*

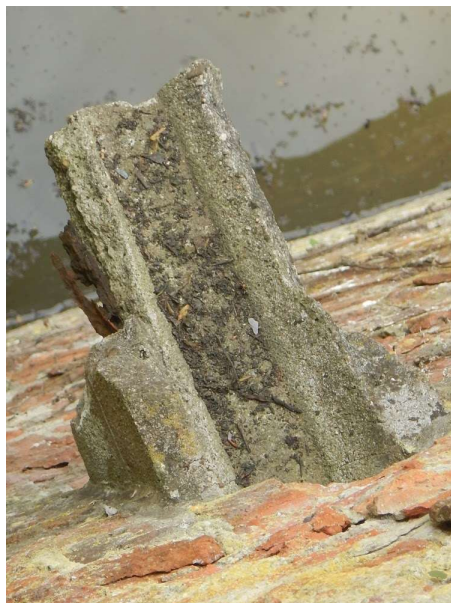
*Zuidwestzijde, ten westen van poortgebouw [8]:  
beschadigde spuer*

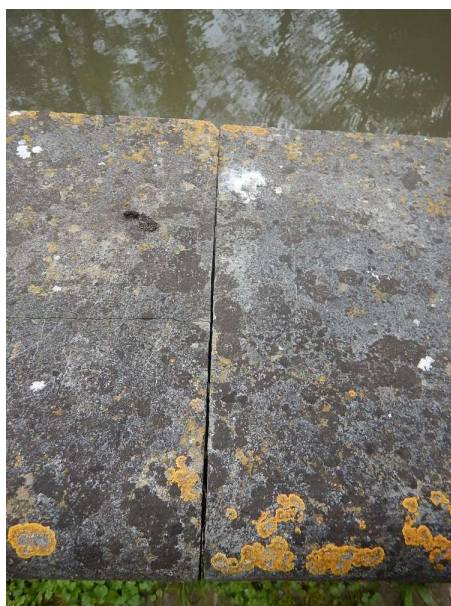
*Zuidoostzijde: uitgespoelde stootvoeg*
