# 574 – SINT-ANTONIUSKAPEL - TURNHOUT

Otterstraat 126 | Turnhout

## BEHEERSPLAN

Opgemaakt door **ARAT architecten**  
Fraikinstraat 71 | 2200 Herentals | [www.arat.be](http://www.arat.be)  
T 014 24 86 90 | [info@arat.be](mailto:info@arat.be)

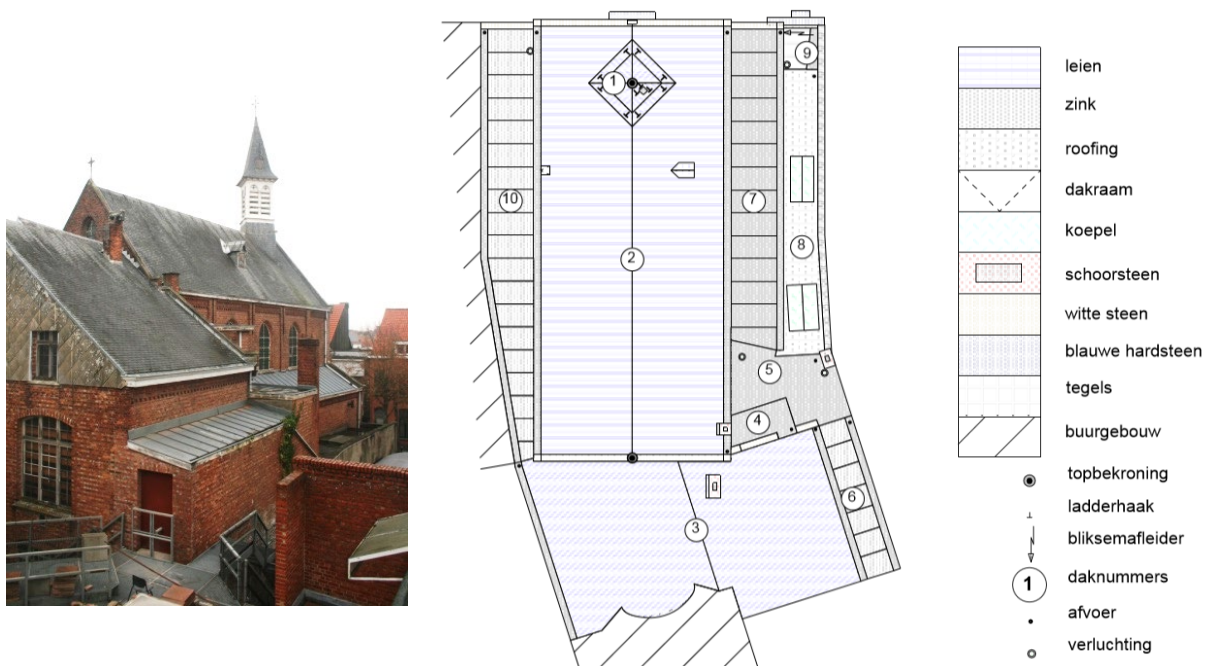
Figuur 40: Zicht op de daken van de kapel, ARAT 2018

- De leien van de zadeldaken zijn beschadigd met vochtindringing tot gevolg.
- De genagelde natuurleien van de toren zijn verweerd, schilferen aan de achterzijde een weinig af en zijn licht poreus geworden. Plaatselijk zijn er hoekjes weggevallen. Op sommige plaatsen zijn er lekken in de goot, waardoor er vochtinfiltratie is.

- Het noklood is op een aantal plaatsen ingescheurd of vertoont perforaties. Het ingevlochten lood in de leibedekking is verweerd maar sluit nog waterdicht aan met de windveren.

- Sommige goten wateren minder goed af. Ook op sommige plaatsen is het zink erg verweerd. Niet alle koppen van de bakgoten sluiten nog optimaal aan. De eerste lekken werden door monumentenwacht tijdens de laatste inspectie (2015) met een coating gedicht.

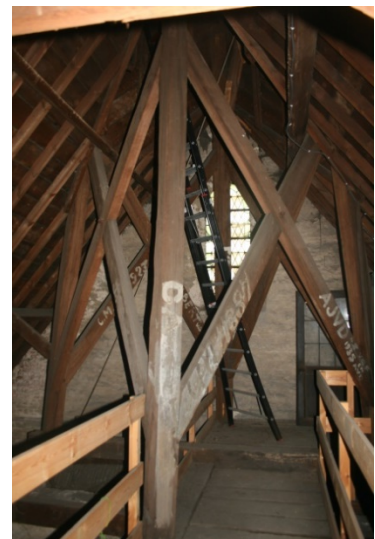
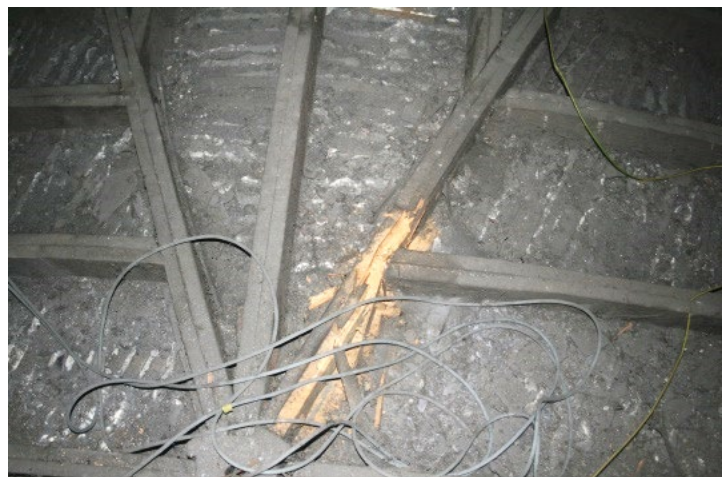
- Het houtwerk is structureel nog in orde.
- De torenschacht vertoont lichte oude aantastingen van houtborende insecten. Het houtwerk onder het torenluik is oppervlakkig ingerot. De roestige ijzeren verankering van de torenspits is bevestigd in het gebarsten houtwerk van de stijlen, momenteel zonder nadelige gevolgen.
- Voornamelijk een aantal kepers zijn aangetast door actieve huisboktor.
- De noordelijke muuroplegging van de strijk balk van zolder en één van de westelijke gordingen in zolder is gedeeltelijk weggevreten, maar nog voldoende stevig.
- De zolders zijn niet voorzien van verluchting wat bij vochtindringing sneller tot problemen kan leiden.
- Er is op de zolders geen basisverlichting aanwezig.
- Lichte schade aan houten gewelfconstructie.

Figuur 43: Zolder/dakconstructie, ARAT 2018

Figuur 44: Zicht op torenschacht, ARAT 20018

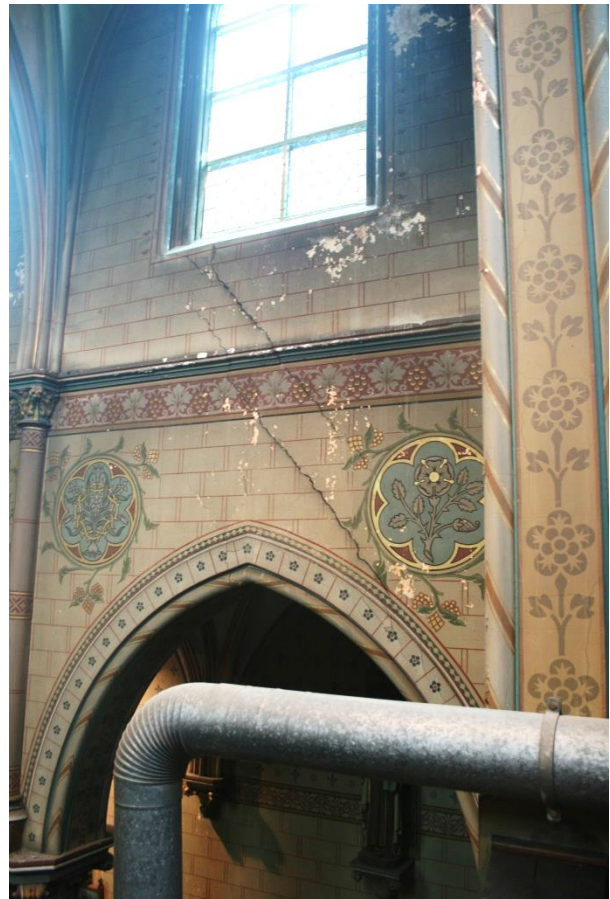
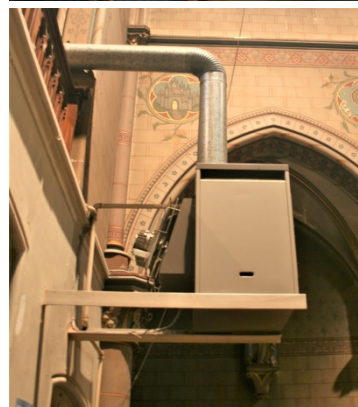
- Doorheen de schilderingen op de muren aan de oostelijke kant bovenaan in het schip en in de oostelijke zijbeuk zitten verspreid grote, diepe diagonale scheuren. In de zijbeuk zit ook één verticale scheur omlaag vanaf een console waarop de gewelfribben uitkomen
- De vloertegels tonen afschilfering die verspreid in mindere of meerdere mate tot materiaalverlies leidt. Ter hoogte van de deuren zijn er sleepsporen ontstaan in de vloer.
- De witte tegels vertonen enige interne vlekvorming (oranje bruine vlekken door onzuiverheden in de steen) maar zijn verder stabiel.
- De verwarmingsinstallatie aan het doksaal is uitermate storend.

Figuur 50: Rechts boven: Zicht op scheuren onder de vensteropening, ARAT 2018

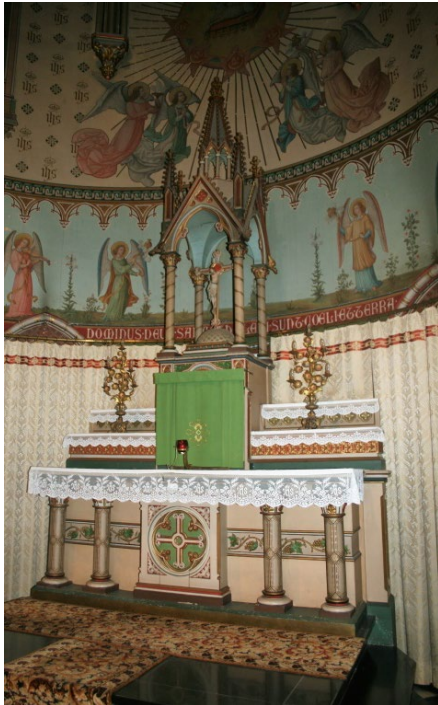
**VM1 | Hoofdaltaar (retabelaltaar)**

Het altaar staat bovenaan drie treden in een kalksteen. De optrede van de onderste trede is aan de rechtse zijkant op verschillende plaatsen gebroken. De stukken van de gebroken plaat liggen los. Het altaar verkeert in een structureel stabiele toestand. De polychromie is algemeen nog stabiel aangehecht, maar ze vertoont op uiteenlopende plaatsen wel kleine lacunes (hoofdzakelijk stootschade). Hier en daar zitten er kaarsvetvlekken op. De voegen tussen de planken van het centrale element op het altaarblok (kruismotief in een medaillon) staan lichtjes open.

De tabernakelkast is voorzien van een deur (of voorzetplaat) in messing met reliëfvoorstellingen van engeltjes. De vlakke delen zijn gekrast en vertonen lichte corrosie van het oppervlak. Het baldakijn met het beeld van de Gekruisigde Christus is grauw door bevuiling, maar in een stabiele toestand.

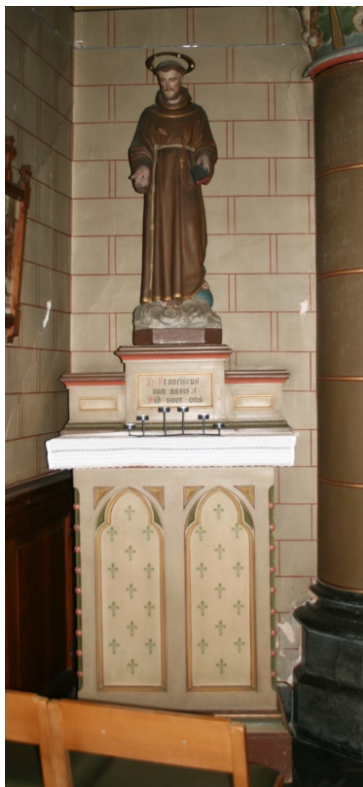
**VM2 | Noordelijk zijaltaar: Sint-Franciscus van Assisi**

De altaarblokken zijn niet veel meer dan gepolychromeerde houten sokkels. De altaartjes zijn grauw door bevuiling maar verder vrijwel intact. Er zitten verspreid kaarsvetspatten op. Vooral ter hoogte van de plint zijn er lacunes ontstaan in de verflaag. In de polychromie van het beeld zitten hier en daar kleine lacunes, vermoedelijk door stoten. Het beeld is wat stoffig.

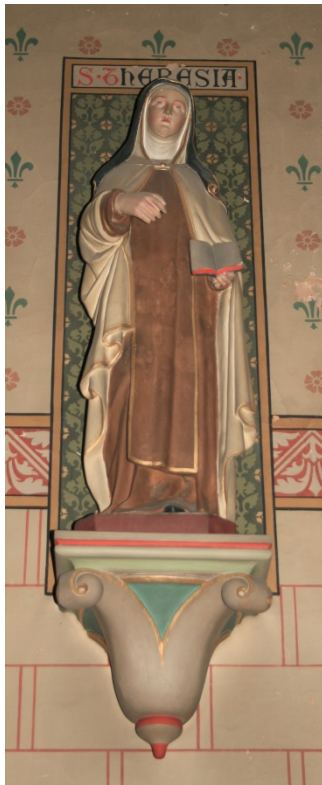
## B2 | Heilige Theresia met console

Het gepolychromeerde beeld is bevuild door stof, roet en neervallend vuil. In polychromie doet zich enige vlekvorming voor. De gepolychromeerde console is enigszins grauw door bevuiling

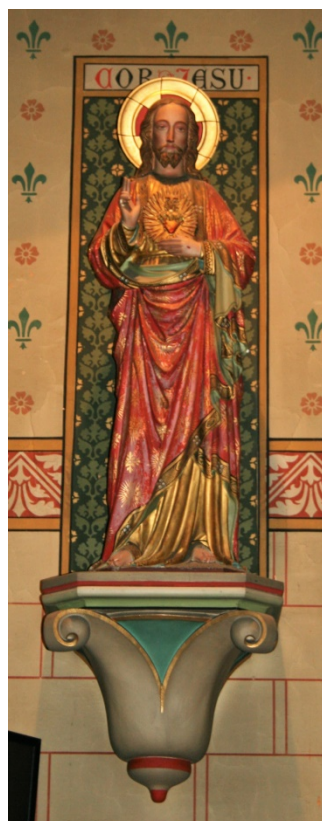
## B3 | Heilig Hart van Jezus met console

Het beeld vertoont geen structurele gebreken. De polychromie is daarentegen in slechte staat. Ze vertoont witte vlekken en heel wat zones met hevige afschilfering. Het beeld staat op een gepolychromeerde console zonder noemenswaardige gebreken.

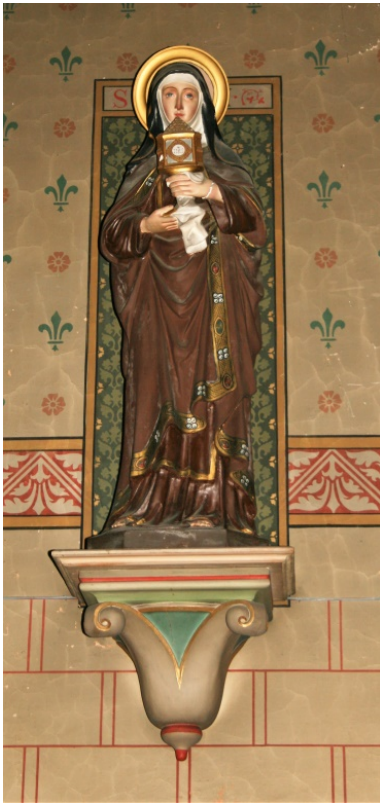
#### B4 | Heilige Clara

Het gepolychromeerde beeld is materieel intact, maar het is sterk bevuild door stof en neervallend pleistergruis. De schade aan het gewelf, vlak boven het beeld, vormt een bedreiging voor verder schade. In de bruine kleur van het gewaad ontstaan witte vlekken. Vooraan in de gepolychromeerde houten console is een krimpseur ontstaan. In de tablet bovenop de console zitten uitvliegopeningen van een vroegere aantasting door de kleine klopkever.

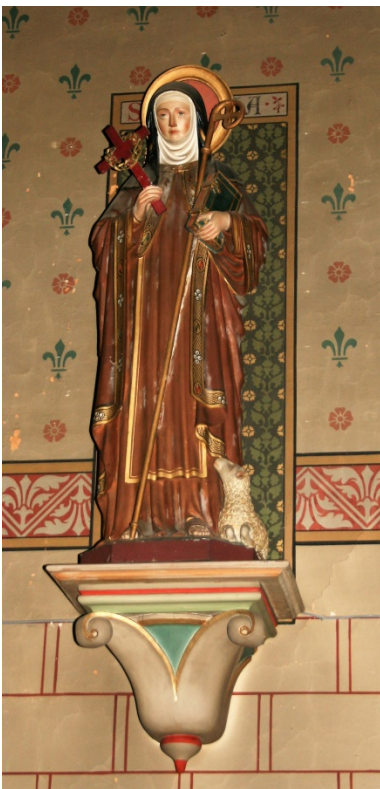
#### B5 | Heilige Coleta

In de polychromie van het beeld zijn witte vlekken ontstaan (vooral in het gewaad). De vlekvorming is wellicht vochtgerelateerd en eigen aan gips. Het geheel is stoffig en wat grauw door roetbevuiling. Het beeld rust op een gepolychromeerde houten console met beperkte kleine krimpseuren (zonder gevaar).

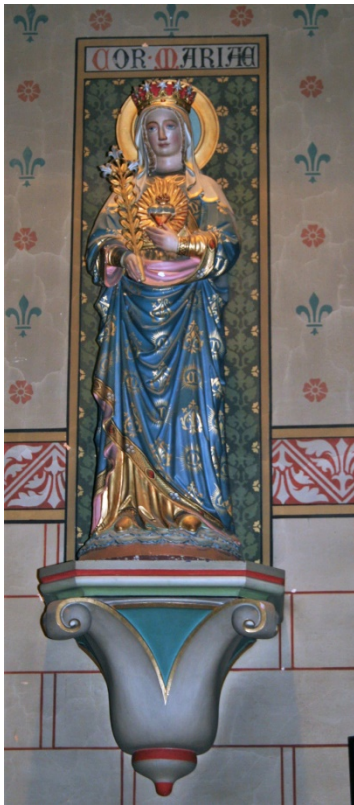
## B6 | Heilig Hart van Maria

Het gepolychromeerde beeld is in een stabiele toestand. Plaatselijk, t.h.v. een plooi in het gewaad is er een kleine lacune in het gips (stootschade). Het beeld is stoffig. Ook de gepolychromeerde (vermoedelijk gipsen) console vertoont heel plaatselijk (op een knop op de hoek) stootschade

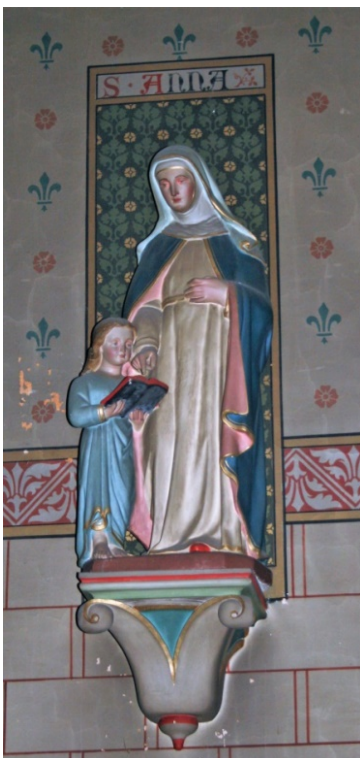
## B7 | Sint-Anna leert Maria lezen

Het gepolychromeerde beeld is bevuild door roet, stof, spinrag en gruis. Verder heeft het geen noemenswaardige gebreken. Het staat op een gepolychromeerde houten console in goede staat.

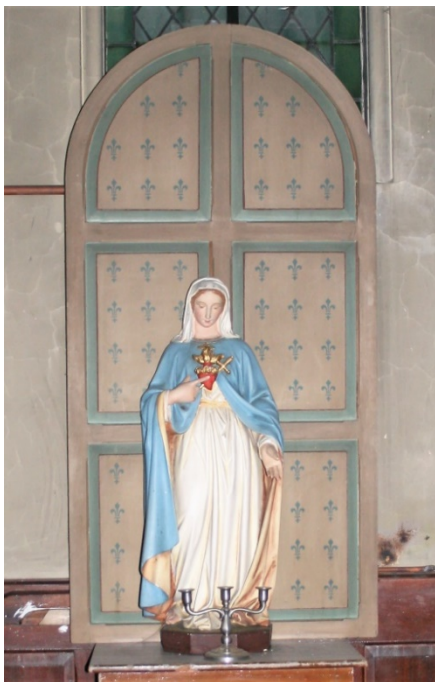
## B8 | O.-L.-Vrouw van Smarten

Het gepolychromeerde beeld is sterk bevuild door stof en spinrag. Onderaan in het beeld is er beperkte stootschade. De linkerhand zit door breuken rondom rond enigszins los. Achter het beeld is een overschilderde houten wand met boogvorm gemonteerd. Deze wand is eveneens erg vuil door stof en spinrag. De panelen zijn door het werken van het hout wat losgetrokken uit hun kaders (zonder instabiliteit). Het beeld staat op een naaldhouten kast, beschilderd met een houtimitatie en gevernist. De kast vertoont heel wat gebruiks- en stootschade: lacunes in afwerkklagen, een ontbrekend stuk plint enz. Ze is ook erg vuil.

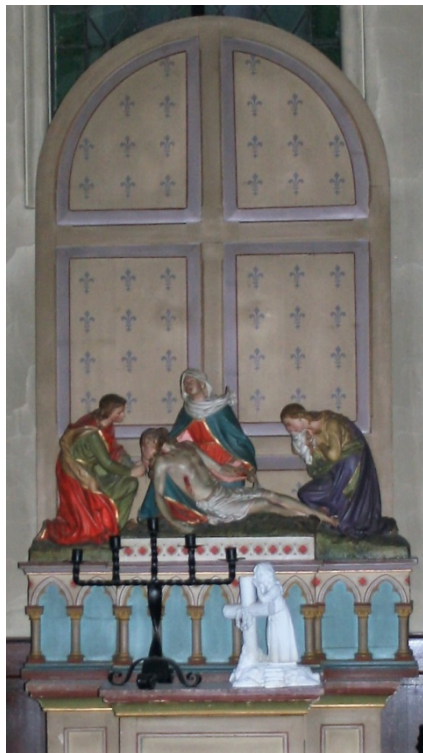
## B9 | Bewening

Het gepolychromeerde houten altaarblok is sterk bevuild door stof en spinrag. Het vertoont her en der gebruiks- en stootschade. T.h.v. het plintje van de arcade op de predella doet zich wat verfverlies voor. In de zijkanten van het altaar en plaatselijk in de voorzijde komen uitvliegopeningen van de kleine klopper voor. Er zit ook een klein beetje boormeel. Desondanks is de kans groot dat het om sporen van een vroegere insectenaantasting gaat. Zo de aantasting al actief zou zijn, lijkt ze alleszins vrij beperkt.

De achterwand van het altaar (achter de beeldengroep) bestaat uit een beschilderde houten boogvorm. De wand is grijs door bevuiling maar heeft verder geen noemenswaardige gebreken.

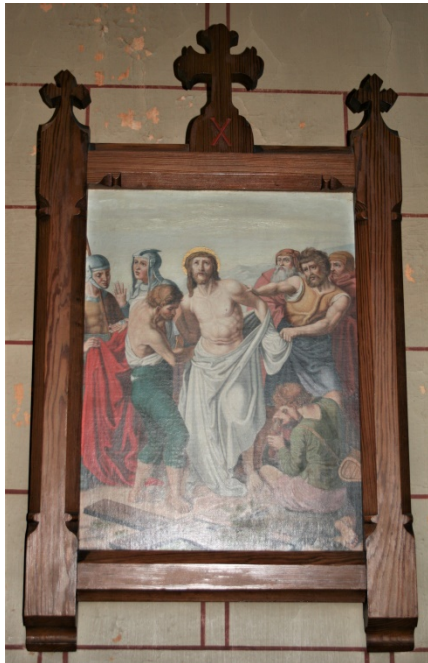
## S1 | Kruisweg

De kruiswegstaties zitten in een pitchpine kader in goede staat. Ze zijn geschilderd op doek. De doeken zijn afgesneden aan de randen en op metalen panelen verlijmd. Staties III, IX en XI vertonen beperkte onregelmatigheden in het doek (kleine plooiën en/of lichtjes opgekrulde randen). In geval van statie III heeft dit heel plaatselijk tot wat schade in de verflaag geleid. De verflaag van staties I, IV en VIII vertonen wat opstuwingen die op termijn tot verfverlies kunnen leiden, of sneller in geval van wrijving (bv. bij het ontstoffen). Bij veel van de overige staties komen er krimp-scheuren voor in bepaalde kleurzones (meestal in bruine en rode tinten). De krimp-scheuren houden echter geen bijkomend gevaar in voor de stabiliteit. Bij staties XI, XII, XIII en XIV tekenen de krimp-scheuren zich als witomrande craquelures af. Ze zitten hier vermoedelijk louter in de vernislaag. Bij staties V en X ontstaan plaatselijk witte vlekjes in het schilderijoppervlak, vermoedelijk te wijten aan degradatie (wellicht blindslag) van de vernislaag. Alle hierboven beschreven schadebeelden doen zich voorlopig nog in beperkte mate voor.

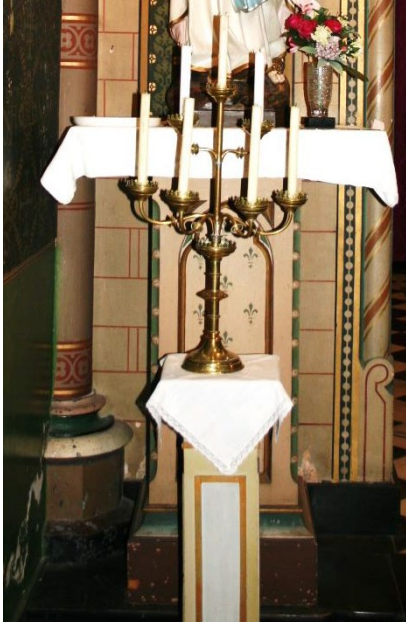
**A1| Zuil (voor ontbrekende Onze-Lieve-Vrouw)**

Nog te onderzoeken

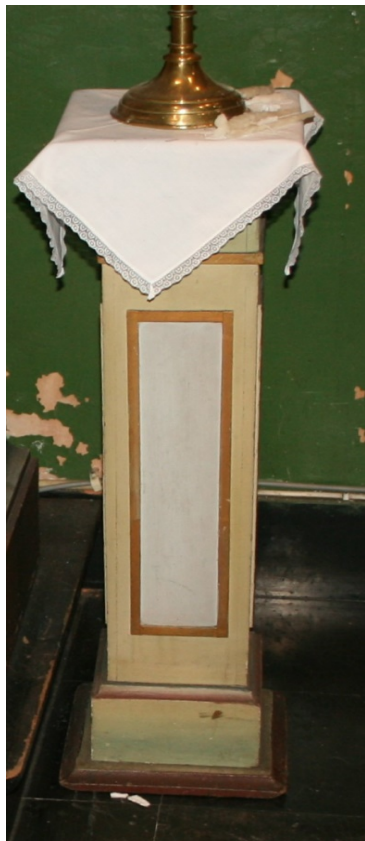
**A2| Twee eenvoudige zuilen**

Nog te onderzoeken
